SERVIÇO GEOLÓGICO DO BRASIL (SGB-CPRM)

MAPEAMENTOS GEOLÓGICO-GEOTÉCNICOS VOLTADOS PARA A PREVENÇÃO DE DESASTRES

AVALIAÇÃO TÉCNICA

Volta Redonda, RJ

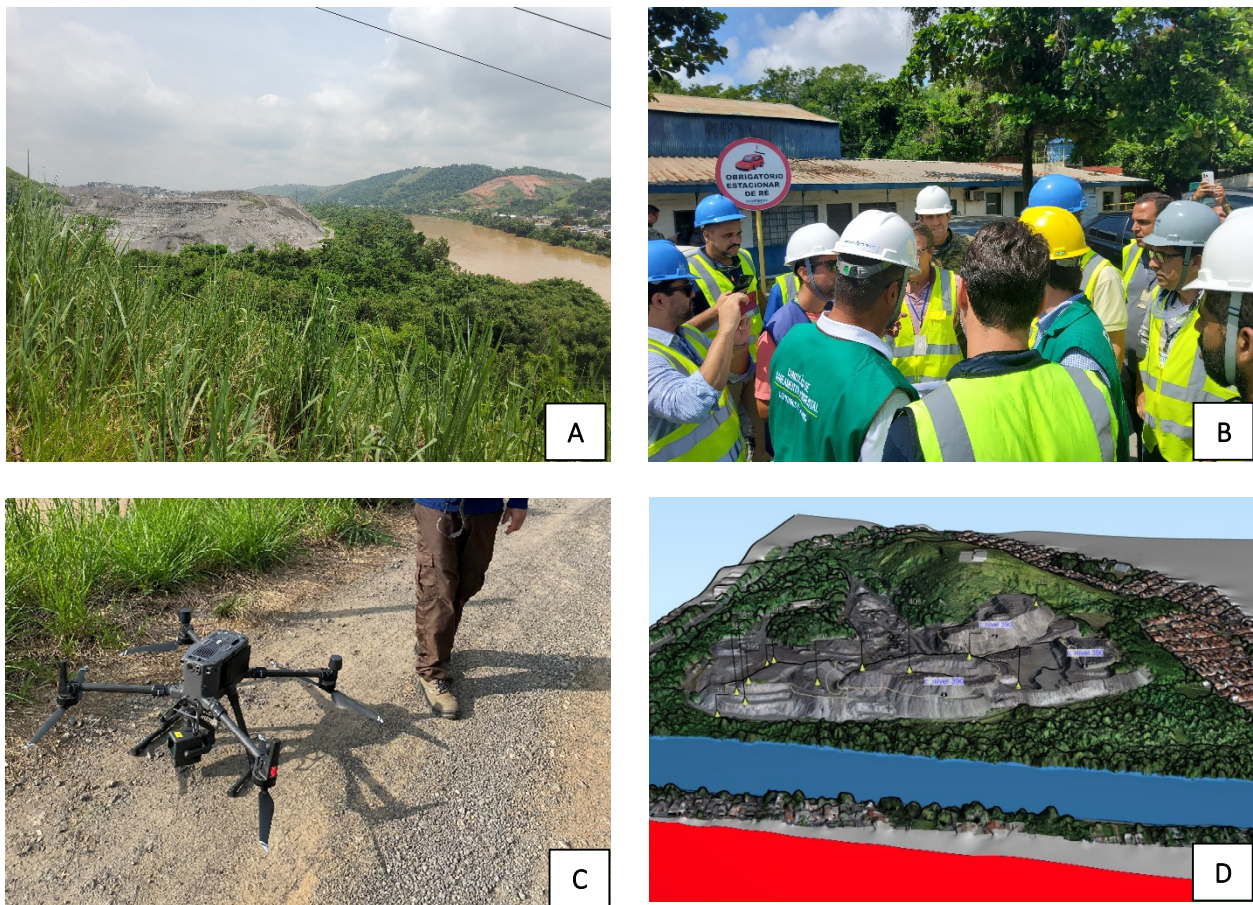
O trabalho desenvolvido entre os dias 28/02 e 01/03/2024 no município de Volta Redonda (RJ) consistiu no reconhecimento realizado no entorno do empreendimento da Harsco Metals LTDA, para uma avaliação geotécnica expedita (**Figura 3A**), culminando em uma visita interna ao pátio promovida pela ALERJ e demais órgãos públicos presentes ao empreendimento (**Figura 3B**). Adicionalmente, foram utilizadas aeronaves remotamente pilotadas (RPAs) com sensores embarcados para identificação, caracterização e avaliação de condicionantes geológicos e geotécnicos pertinentes à caracterização dos depósitos e seu entorno (**Figura 3C**), incluindo a geração de modelo digitais e outros produtos para análise espacial do terreno (**Figura 3D**).

Figura 3 – A) Avaliação geotécnica expedita ao entorno das pilhas de escória. B) Vistoria interna ao pátio de estocagem. C) Utilização de drones de última geração para obtenção de produtos digitais de análise. D) Modelagem 3D a partir de dados obtidos em campo.

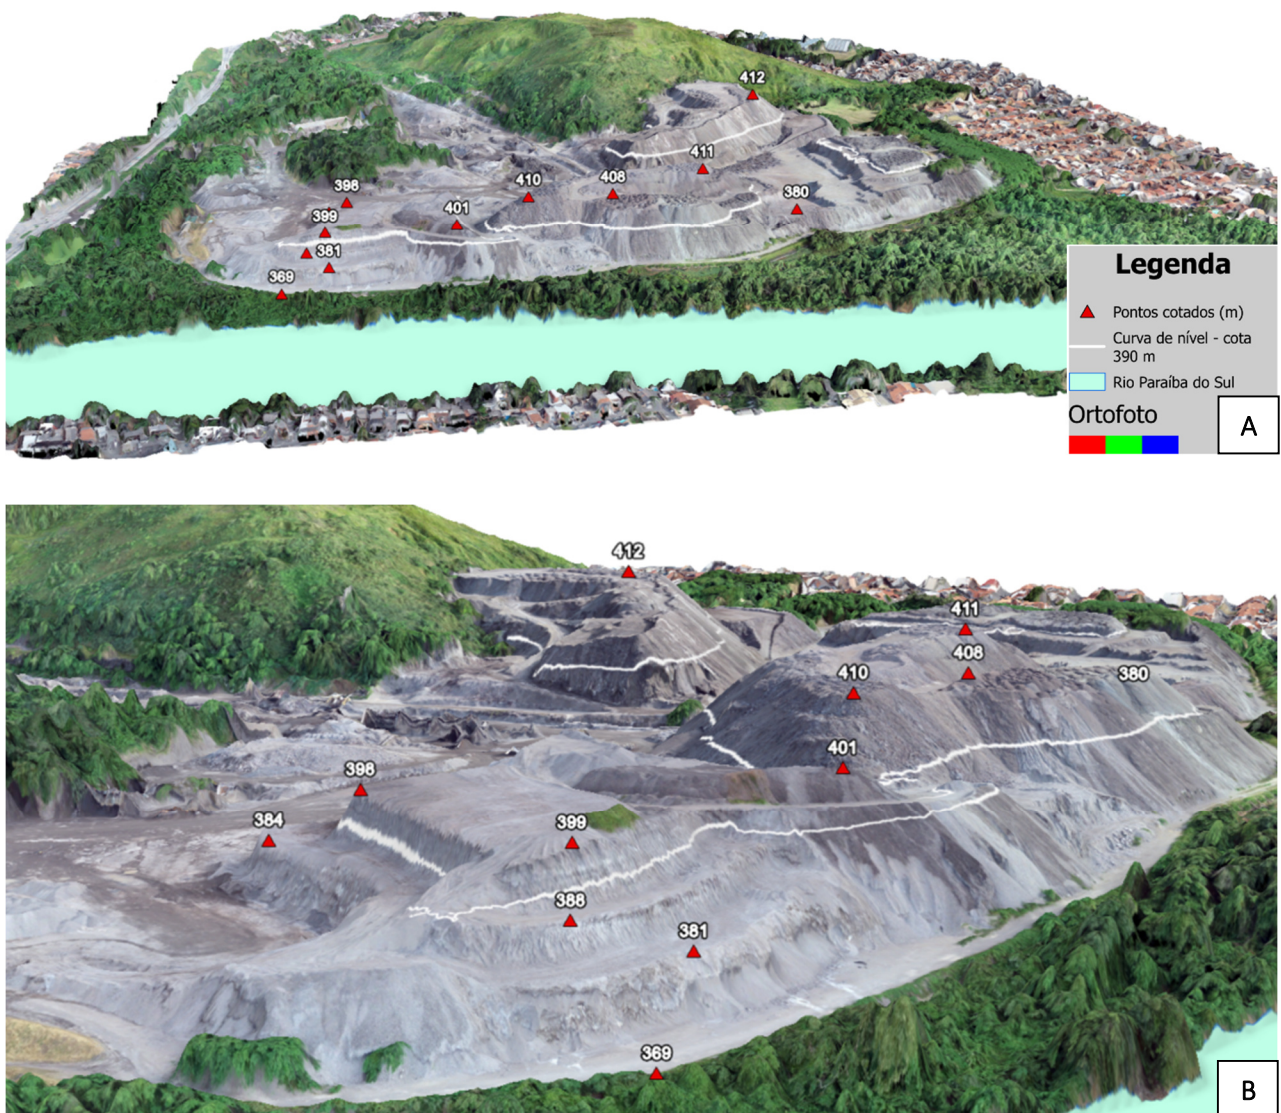
Os depósitos são configurados em um corpo principal de escória, de maior volume, paralelo ao longo do Rio Paraíba do Sul, colocado lindeiro à atual planície de inundação e outros empilhamentos de menor monta, com destaque para o corpo colocado nas proximidades da encosta de um morrote (**Figura 5A**). Apresenta diferentes amplitudes ao longo de seu eixo devido às operações de deposição e retirada de material e, em geral, apresenta taludes íngremes e declivosos. As maiores amplitudes chegam a cerca de 40,0 metros a partir da via de acesso na base do empilhamento nos trechos em que existe, da base ao topo, uma face contínua pela configuração de deposição dos empilhamentos (**Figura 5B**).

Figura 5 – A) Modelo digital de terreno com sobreposição de ortofoto para caracterização geral dos depósitos de escória, com principais pontos cotados e curva de nível de referência (390,0m). B) Detalhe em primeiro plano da região mais próxima ao curso do Rio Paraíba do Sul

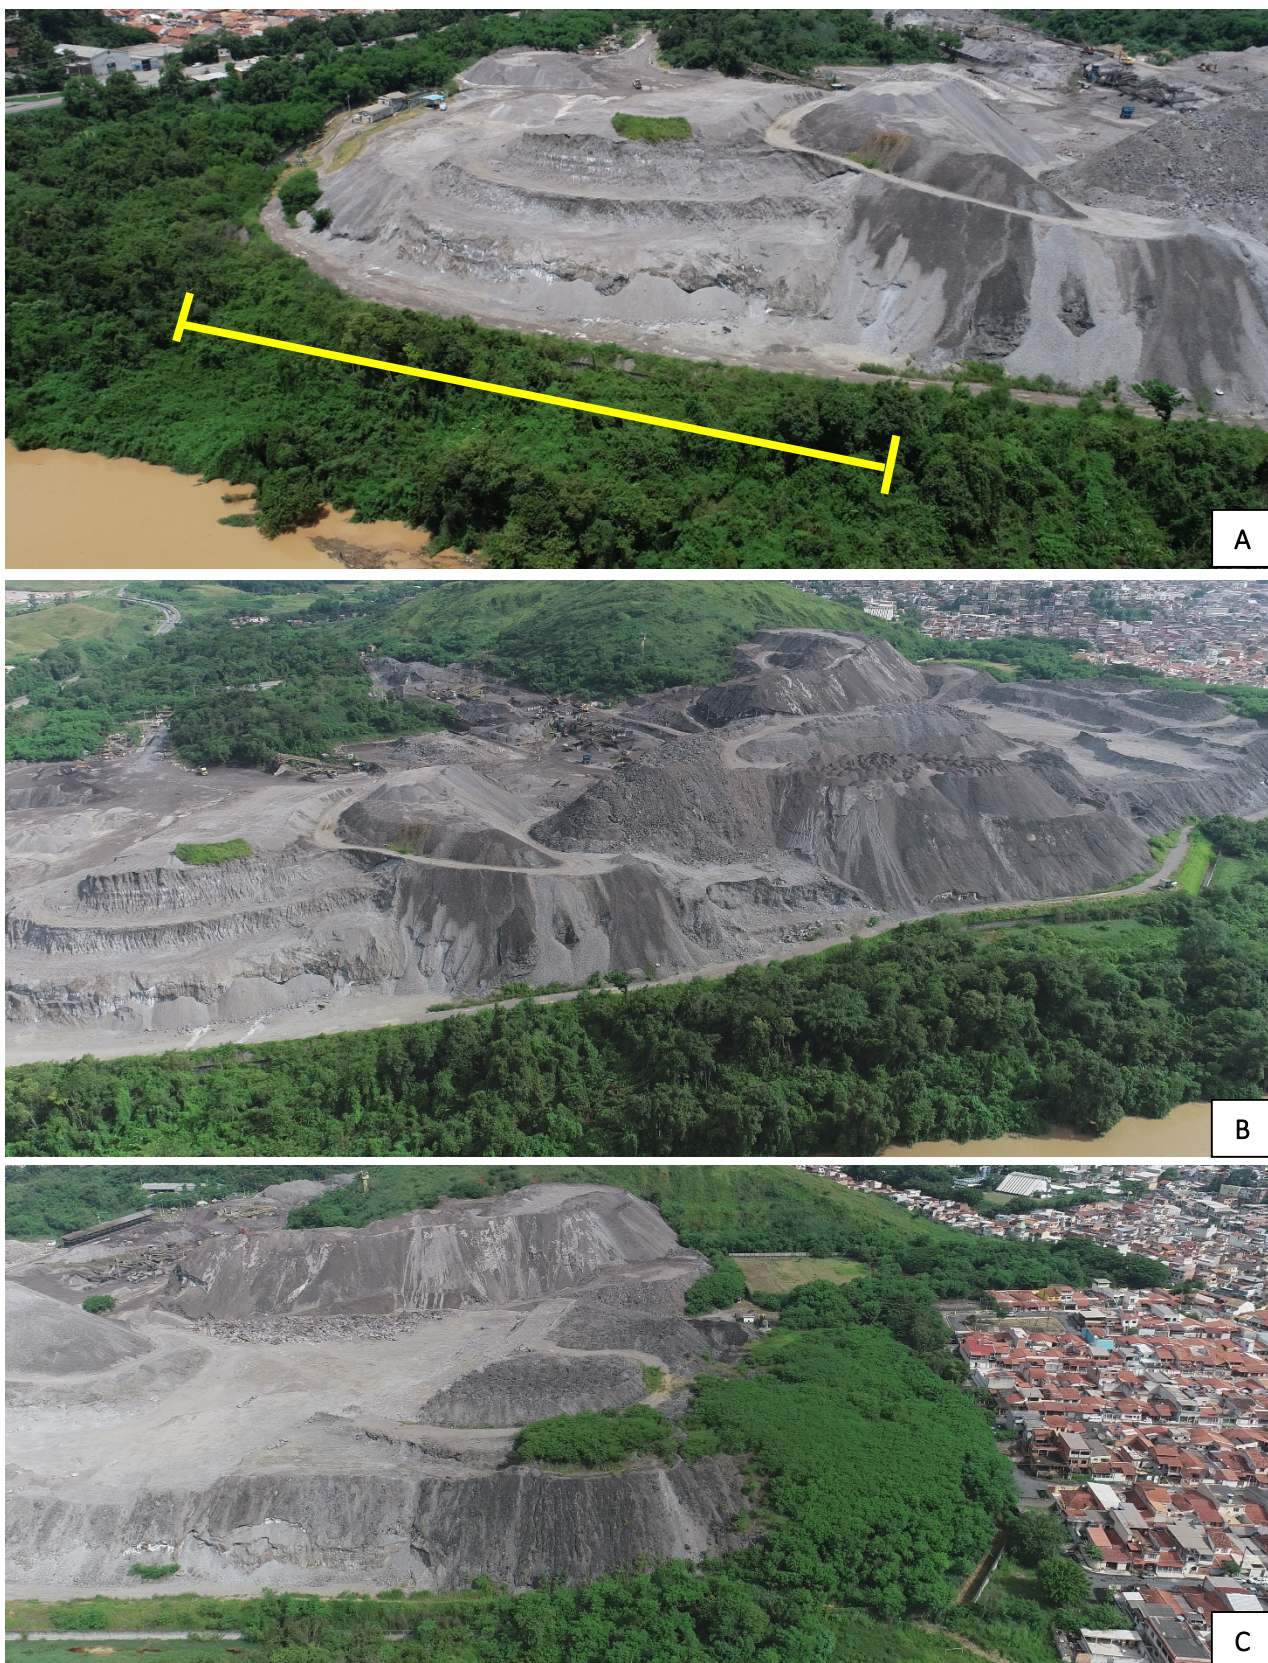
Na porção da pilha mais próxima ao Rio Paraíba do Sul foi identificada uma série de três cortes subverticais e execução de bermas subhorizontais de forma escalonada a partir do topo, um tipo de intervenção que geralmente objetiva um ganho na estabilização, ou no aumento da segurança frente à instabilizações, pela alteração do perfil e da geometria original do talude de escória (**Figura 6A e Figura 7B**).

Os cortes subverticais, por sua geometria, aceleram os processos intempéricos nestes taludes declivosos, ficando mais suscetíveis aos processos erosivos, assim como na área de interface entre a modificação/intervenção geométrica e os taludes originais formados pelas deposições seguidas no empilhamento.

A continuidade do talude sentido ao bairro Volta Grande apresenta outra geometria com amplitude em cerca de 15,0 metros (**Figura 6C**, **Figura 7D**). Existe, portanto, uma diversidade de geometrias do talude voltado ao Rio Paraíba do Sul (**Figura 6**, **Figura 7**) que devem ser consideradas em uma análise integrada de avaliação geotécnica.

Figura 6 – A) Fotografia aérea oblíqua tomada por RPA da porção da pilha de escória siderúrgica que se localiza mais próxima da margem direita do Rio Paraíba do Sul. Observar o escalonamento em bermas realizado no trecho destacado. B) Trecho intermediário dos taludes voltados ao Rio Paraíba do Sul: maior amplitude identificada (~40,0m). C) Trecho nas proximidades do bairro Volta Grande de menor amplitude.

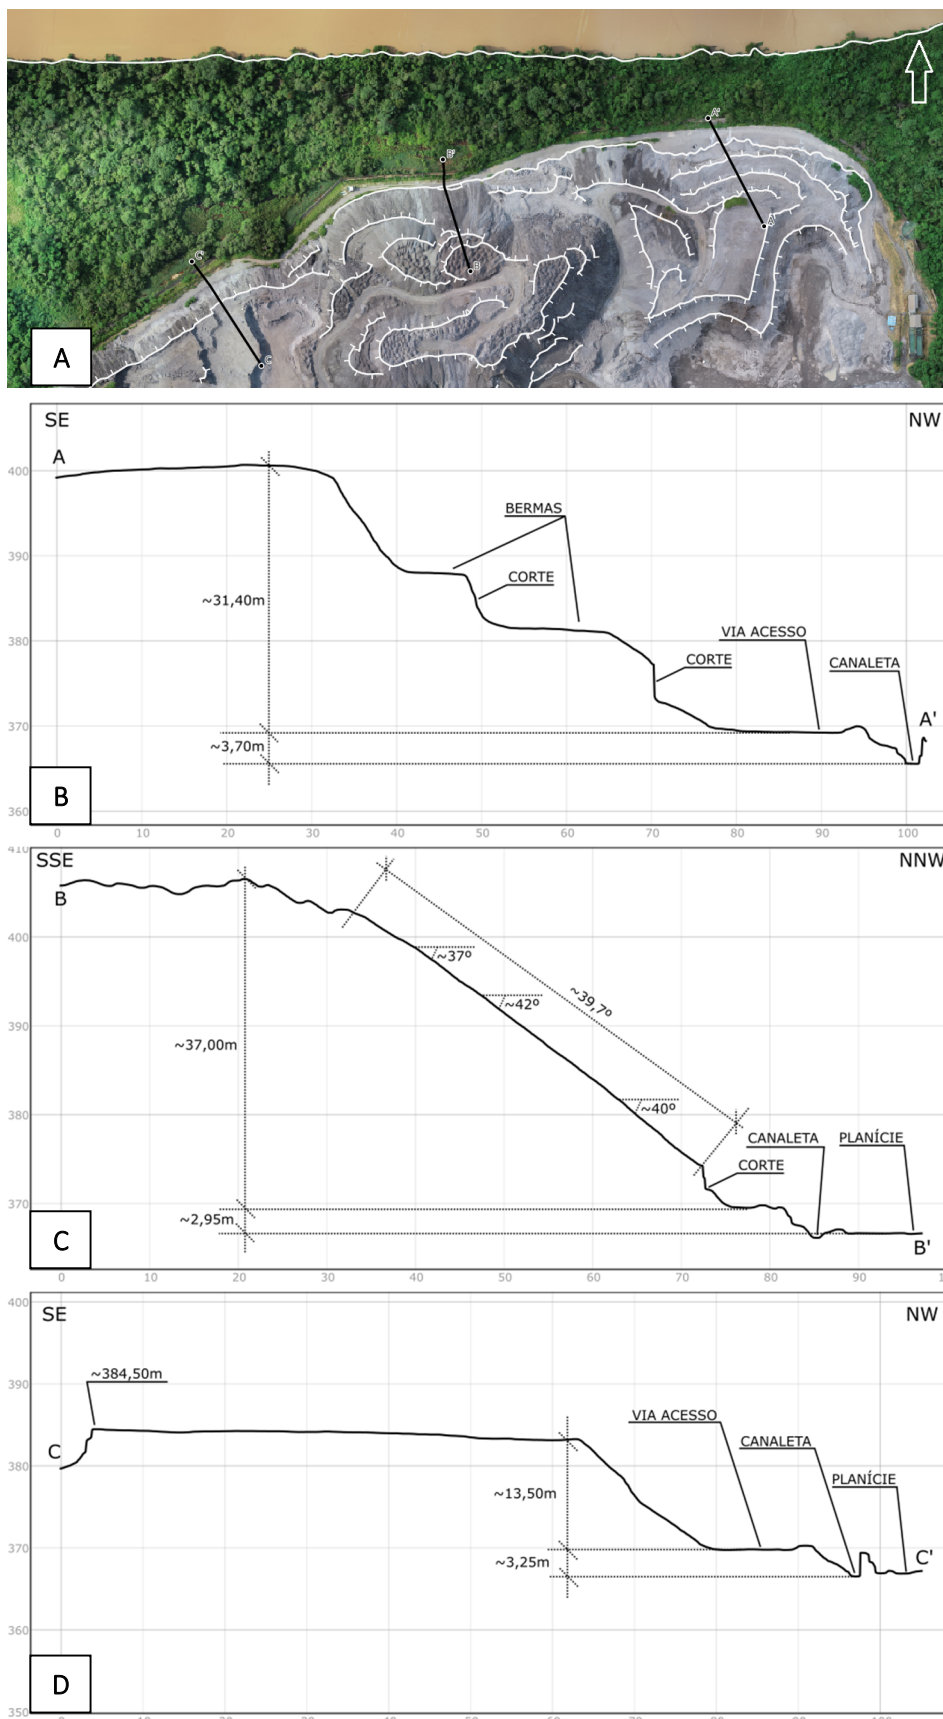
Seguindo o talude, a SW, estão localizadas as maiores amplitudes em relação à via de acesso lindeira à base do empilhamento e à planície de inundação do Rio Paraíba do Sul, chegando a cerca de 40,0 metros (**Figura 5B**, **Figura 6B** e **Figura 7C**). Esta porção do talude apresenta alta inclinação (inclinação média de 39,7 graus, chegando a mais de 45 graus em alguns trechos) e em alguns trechos existem cortes na base do talude (**Figura 7C**).

Figura 7 – Perfis topográficos do talude voltado ao Rio Paraíba do Sul (sentido N-NW): A) Localização dos perfis; B) Perfil A-A', área do retaludamento; C) Perfil B-B', maior amplitude identificada; D) Perfil C-C'.

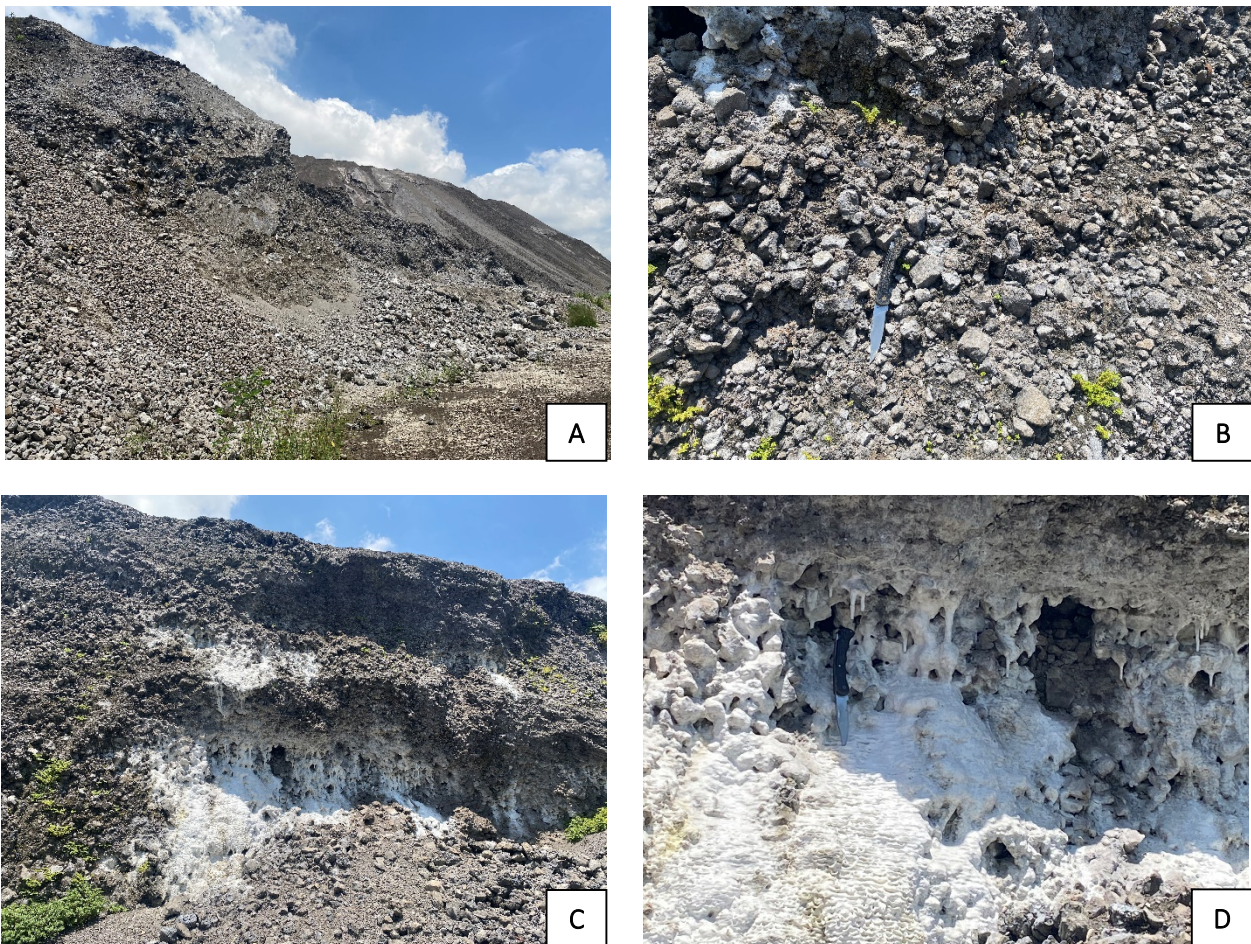
O material aparente no talude tem distribuição irregular, com granulometria geral grossa, heterogêneo, de coloração cinza a cinza escuro, depositado ao longo de anos de operação do pátio de estocagem, formando o corpo principal do depósito de escória (**Figura 8A**). A superfície do talude apresenta alta resistência à escarificação (mediante escarificação utilizando faca) e à desagregação manuais, estando concrecionada ou cimentada e, sendo uma das características de comportamento mecânico esperado para a escória exposta às intempéries (**Figura 8B**).

Alguns cortes subverticais, na base dos taludes, ao longo da via de acesso paralela ao Rio Paraíba do Sul, apresentam feições quimiogênicas, como a precipitação de feições tubulares, como as estalactites (**Figura 8C**). Considerando a composição química da escória, é provável que estas feições precipitadas sejam provenientes de reações internas ao maciço, podendo indicar também a composição do conteúdo cimentante identificado na superfície endurecida dos taludes (**Figura 8D**.)

Esta característica pode diminuir a infiltração e a percolação das águas pluviais no maciço e, portanto, ocorrer a diminuição da interação da água e do ar com os elementos em seu interior, e ainda considerando a fração granulométrica grossa, é possível ter frações ainda com capacidade de expansão volumétrica.

Figura 8 – A) Aspecto geral da escória siderúrgica acumulada no pátio; talude voltado ao Rio Paraíba do Sul; b) Detalhe do aspecto da escória: fração grosseira; c) Corte na base do talude de escória: acumulações de precipitados de coloração branca; D) Detalhe dos precipitados cimentando o talude de corte. Notar a formação de feições tubulares a partir do topo.

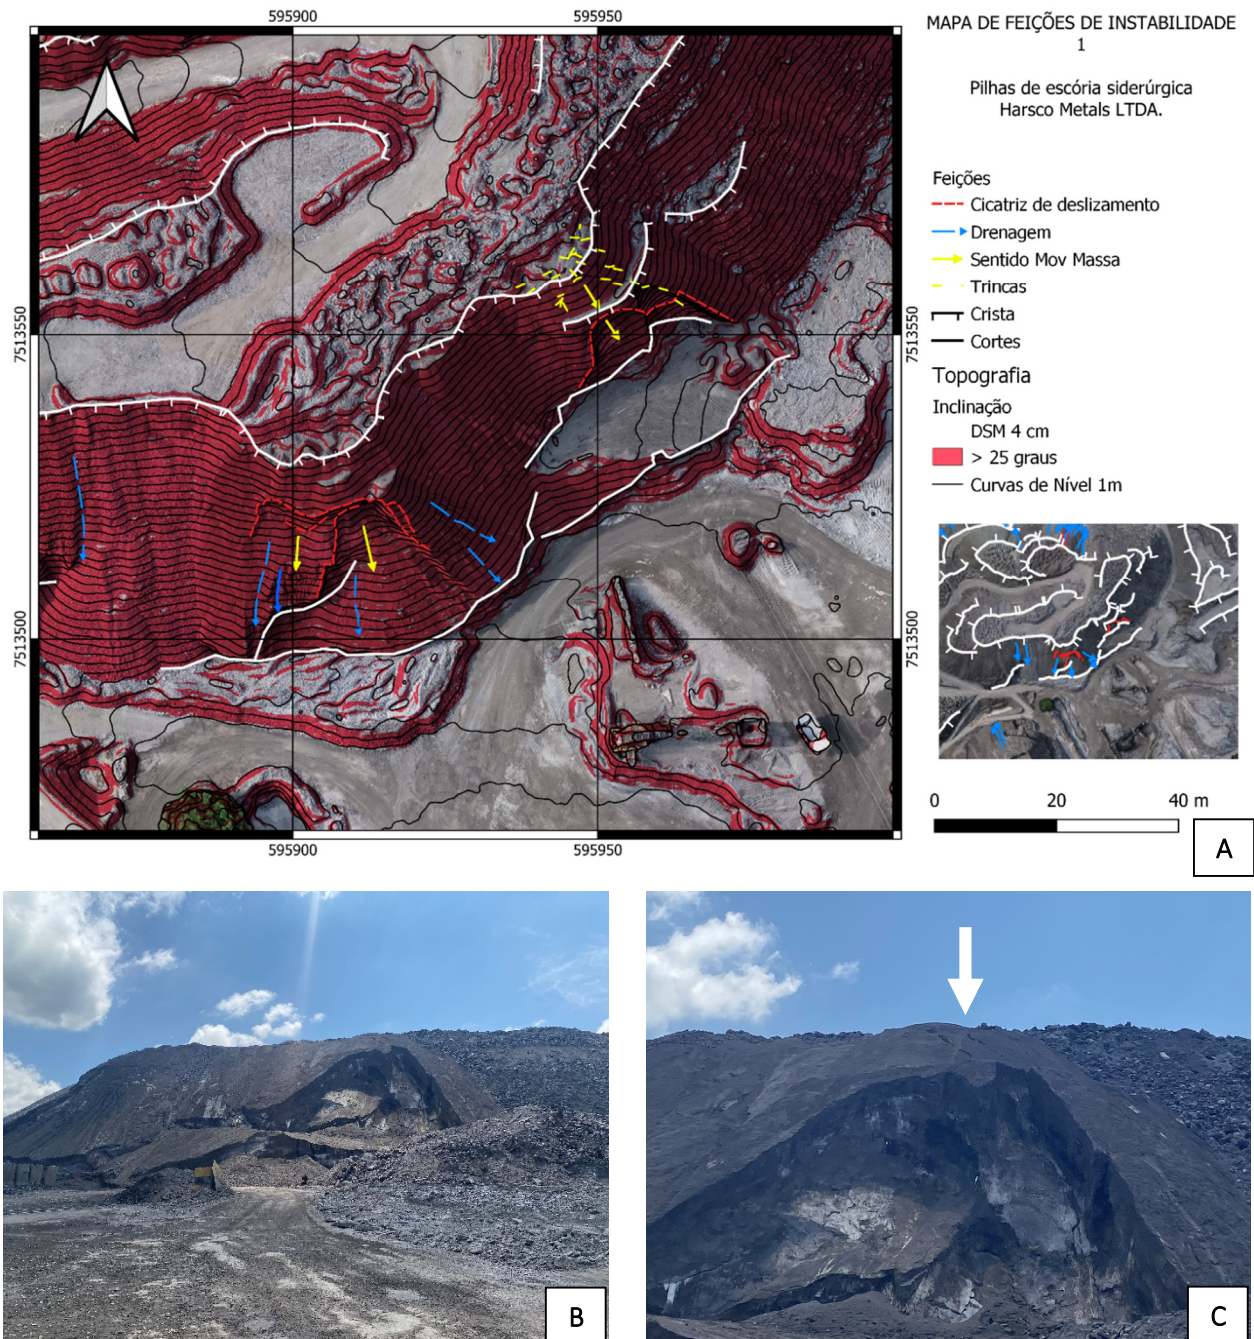
Algumas feições de instabilidade foram observadas em campo e também por fotointerpretação das imagens aéreas obtidas por RPAs: estas incluem trincas de tração, cicatrizes de rupturas rasas e sulcos erosivos promovidos pelas águas pluviais. As evidências observadas indicam que as instabilizações são induzidas, especialmente, por cortes na região do sopé dos taludes. Os cortes são parte das operações de desmonte, retaludamento e execução de acessos ao interior dos depósitos. As **Figuras 9 a 11** ilustram as principais feições identificadas no corpo principal da escória.

Figura 9 – Feições em talude voltado para o interior do pátio de estocagem. A) Mapa de feições de instabilidade #1: feições de rupturas translacionais condicionadas por cortes no talude de escória siderúrgica. B) Vista do chão da feição direita do mapa: trincas de tração a montante indicando instabilidade no topo do talude; por conta das operações existe a execução de uma berma na base coincidente com um corte. C) Vista do chão: detalhe das trincas (em destaque) no topo.

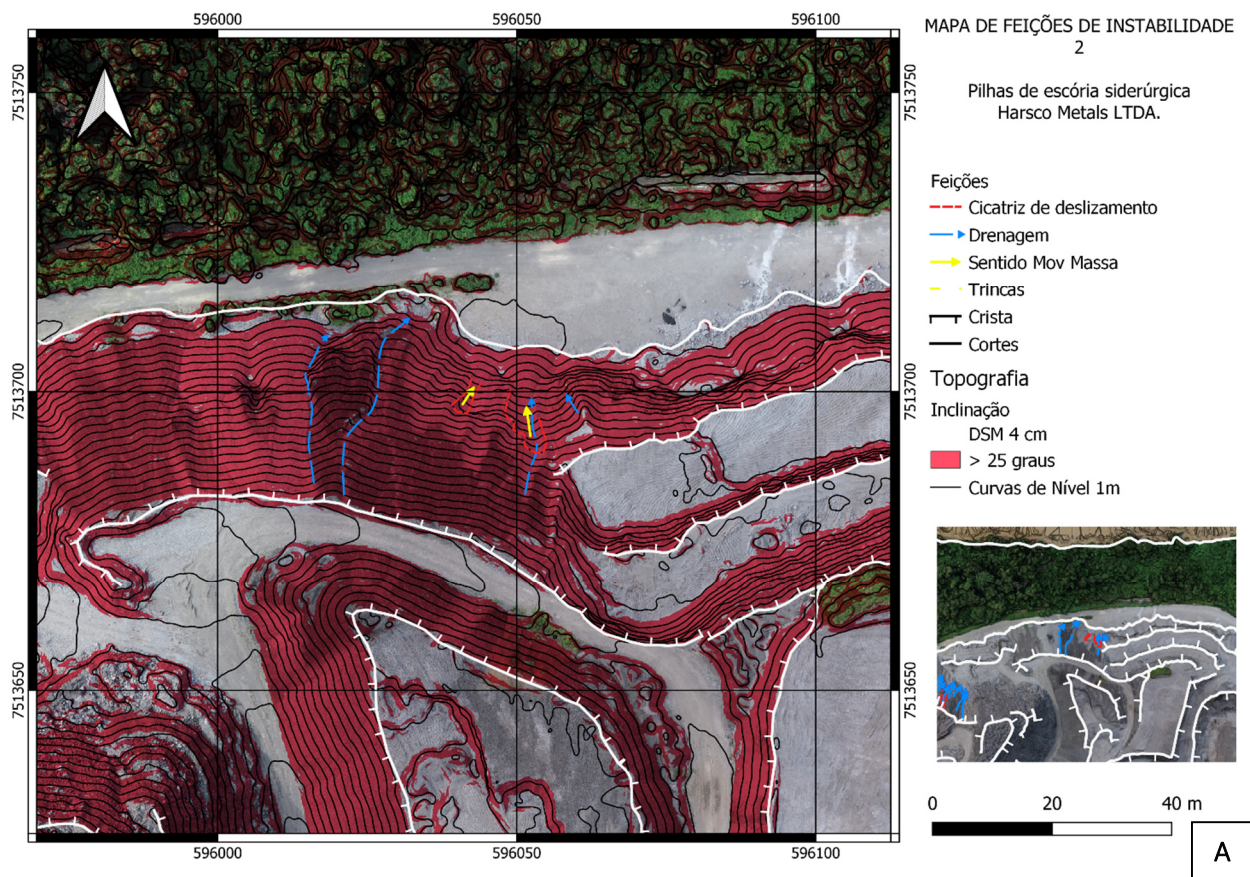
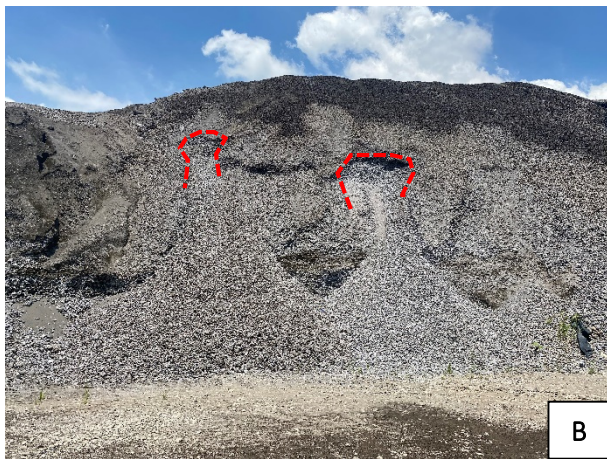
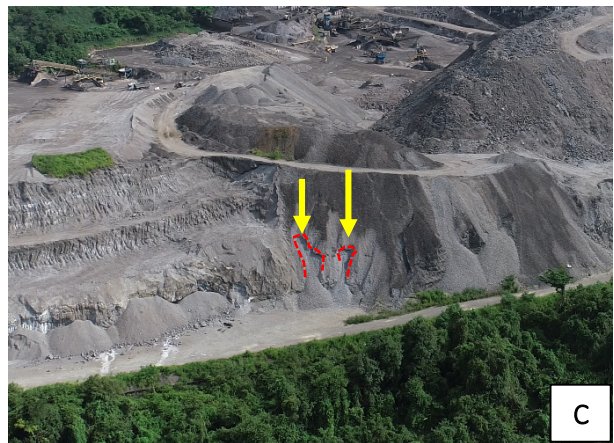
Figura 10 – Feições em talude voltado para o Rio Paraíba do Sul. A) Mapa de feições de instabilidade #2: taludes voltados ao Rio Paraíba do Sul. B) Vista do chão: movimentos rasos com acumulações lindeiras ao sopé do talude de escória. C) Vista aérea por RPA: destaque (seta amarela) dos deslizamentos translacionais rasos na interface da intervenção por bermas com talude.

A presença de feições de instabilização do maciço, sua natureza e colocação nas interfaces com taludes de corte e áreas de manejo da operação dos depósitos, evidencia que cuidados devem ser tomados no manejo das pilhas estocadas para evitar rupturas induzidas, mesmo que de pequena monta ou volume.

- Recomenda-se a adoção de técnicas adequadas para desmonte dos empilhamentos e/ou recuperação de escória, considerando as boas práticas de engenharia, para evitar e/ou minimizar instabilização dos taludes e possíveis rupturas que possam ocorrer;

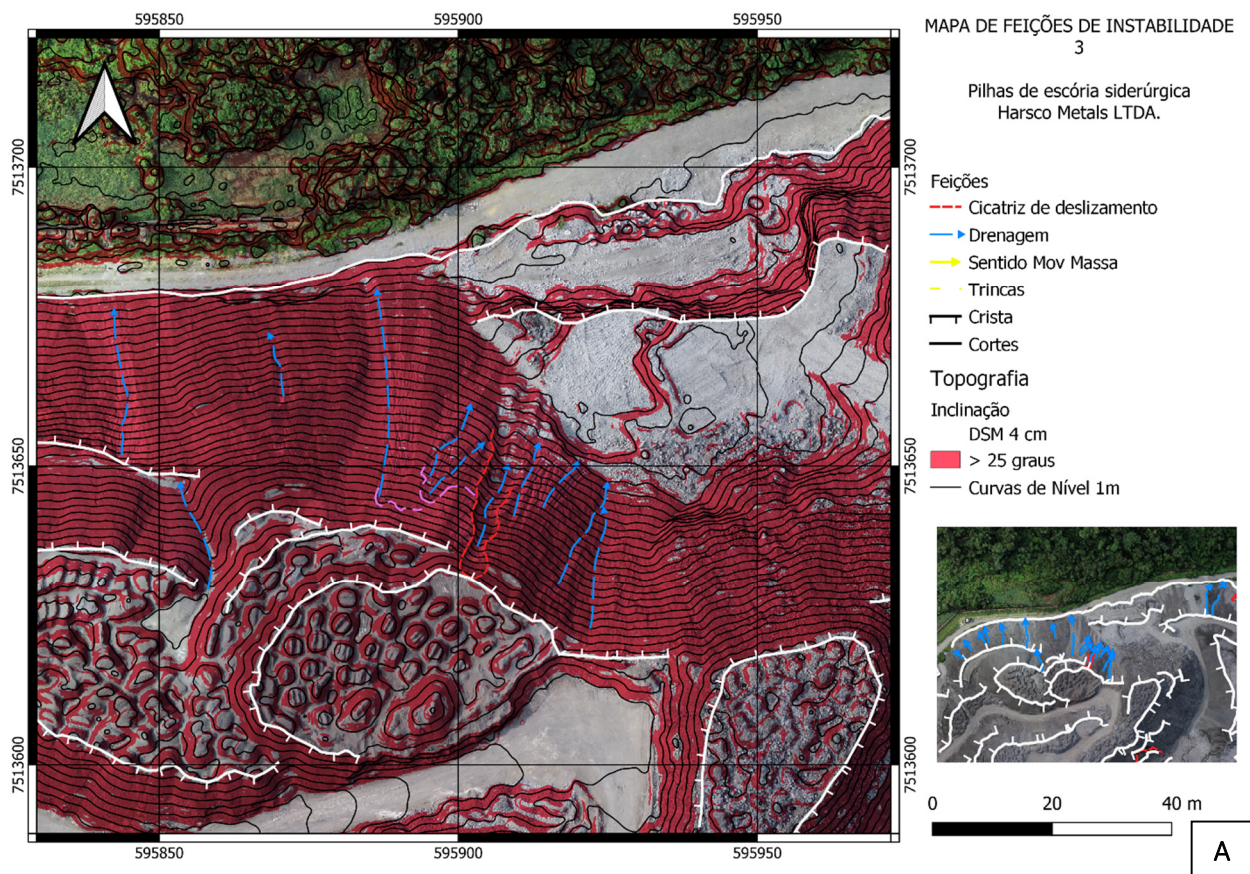
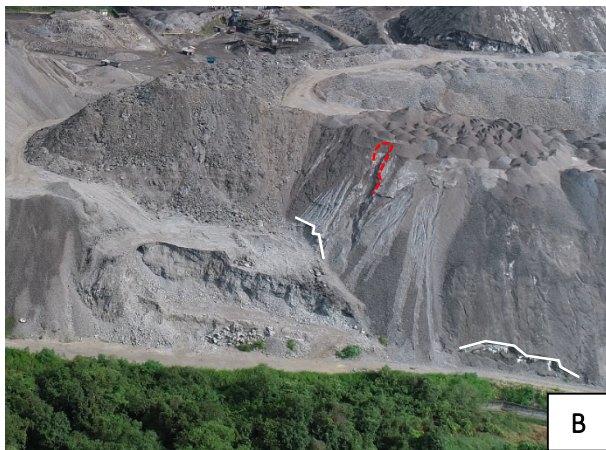
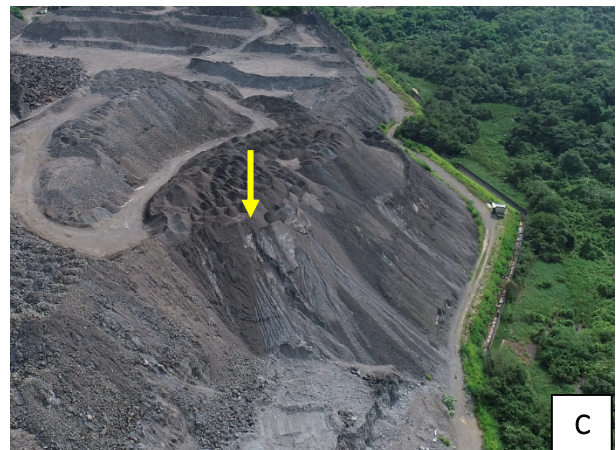
Figura 11 – Feições em talude voltado para o Rio Paraíba do Sul. A) Mapa de feições de instabilidade #3: taludes voltados ao Rio Paraíba do Sul. B) Vista aérea por RPA: movimento translacional raso associado a feições erosivas. C) Vista aérea por RPA: destaque (seta amarela) das feições erosivas e do deslizamento translacional raso na interface de um corte no terço inferior do talude.

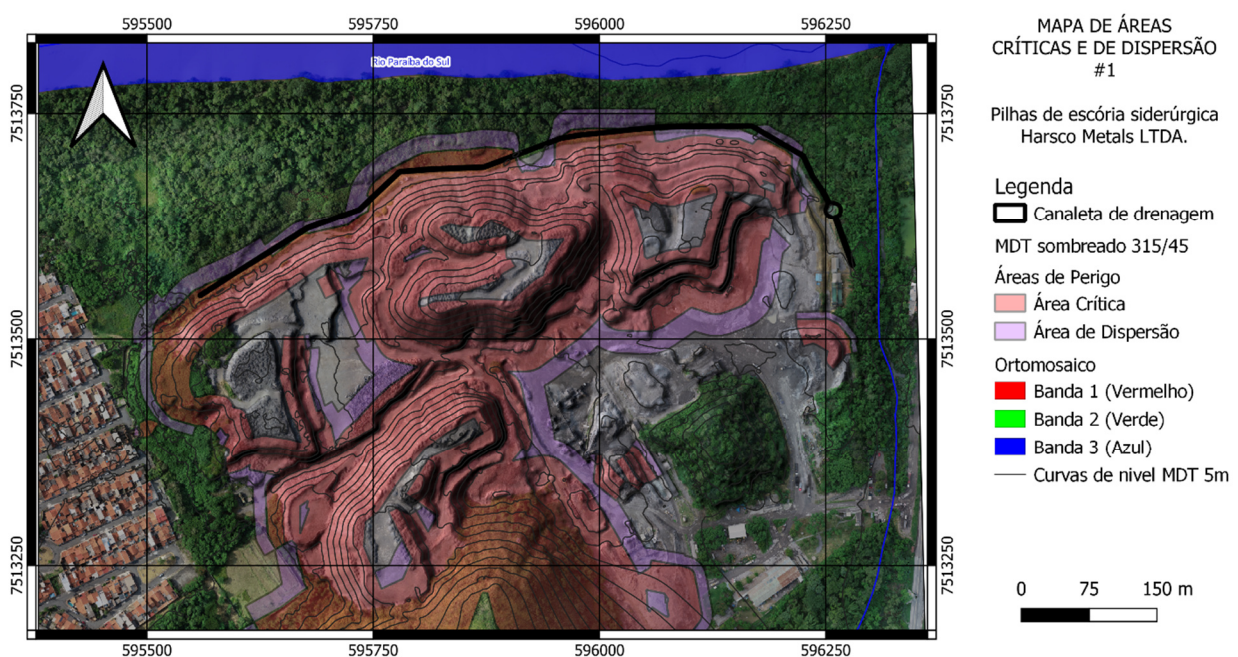
Notadamente o alcance de eventuais rupturas é influenciado pela configuração geométrica das bermas executadas, pois reduzem a amplitude dos taludes (**Figura 12**). Para a face voltada ao Rio Paraíba do Sul, do corpo principal de escória, o modelo da área de dispersão fica restrita à planície de inundação do rio, não alcançando o corpo d'água, mesmo no trecho do talude de maior amplitude e com face contínua (da base ao topo).

Figura 12 – Caracterização geral das áreas críticas e de dispersão para as escórias siderúrgicas do pátio da Harsco Metals LTDA, em Volta Redonda (RJ). Pode ser conferido no **Anexo III**.

- Pela metodologia empregada para análise, o alcance de eventuais rupturas nos taludes voltados ao Rio Paraíba do Sul podem atingir a planície de inundação, em especial nas porções de maior amplitude; no entanto, o modelo não indica o atingimento direto do curso d'água do rio. Uma canaleta de drenagem situada no entorno do empilhamento e do empreendimento, para coleta de efluentes alcalinos, em conjunto com o muro de divisa ajuda a dissipar a energia de eventuais massas rompidas;

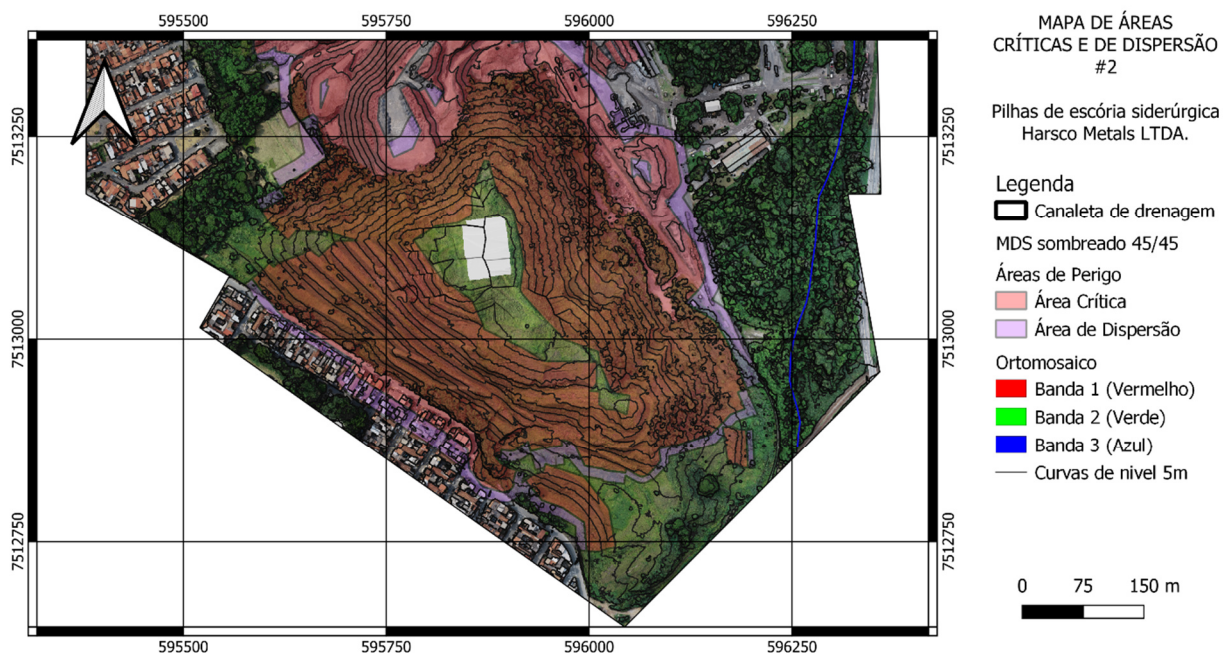
A modelagem de perigo foi realizada considerando as principais feições de instabilidade observadas em campo e no modelo digital de terreno obtido, entendendo o processo de ruptura presente e possível de ocorrer nas escórias como o do tipo deslizamento planar, ou translacional. Ademais, correções na modelagem espacial de perigo foram realizadas manualmente para abranger a configuração das bermas e taludes de corte dos depósitos de escória siderúrgica, especialmente para os taludes voltados ao Rio Paraíba do Sul, e gerar as áreas de perigo aos deslizamentos. Assim, a análise das diferentes geometrias apresentadas pelos taludes pôde ser observada e contemplada por esta metodologia. As áreas são apresentadas nas **Figuras 12 e 13**.

Figura 13 – Caracterização geral das áreas críticas e de dispersão para as escórias siderúrgicas do pátio da Harsco Metals LTDA, em Volta Redonda (RJ). Pode ser conferido no Anexo III.

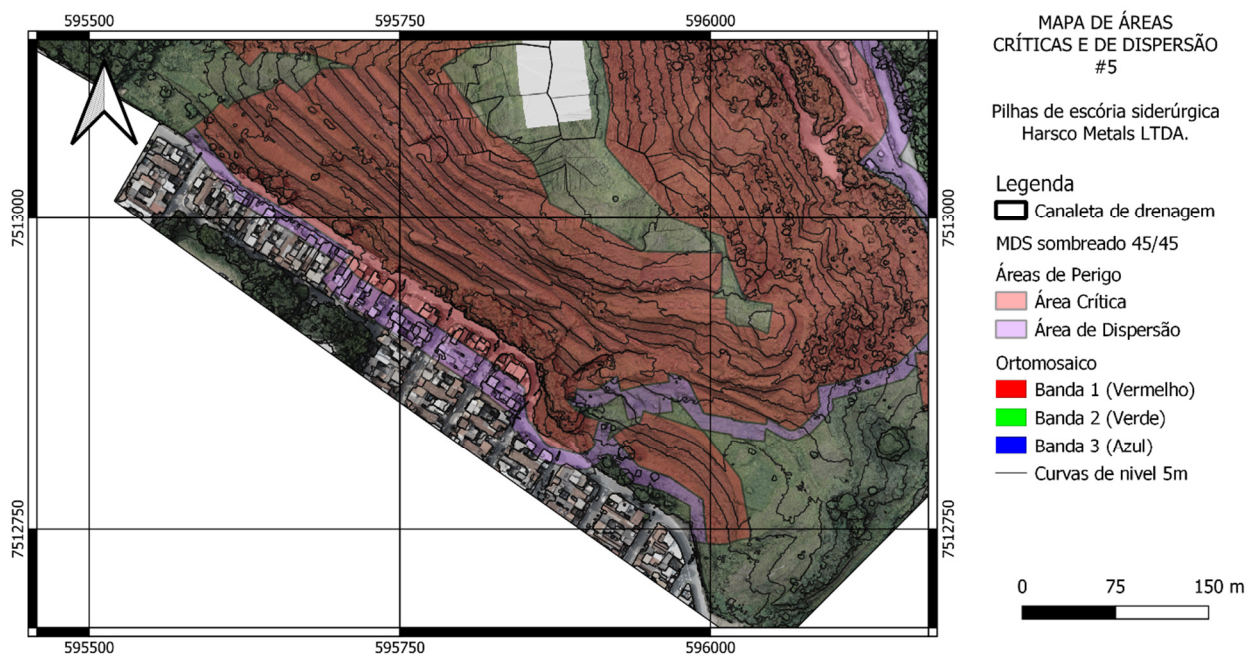
Figura 14 – Detalhe da região do bairro Volta Grande 2

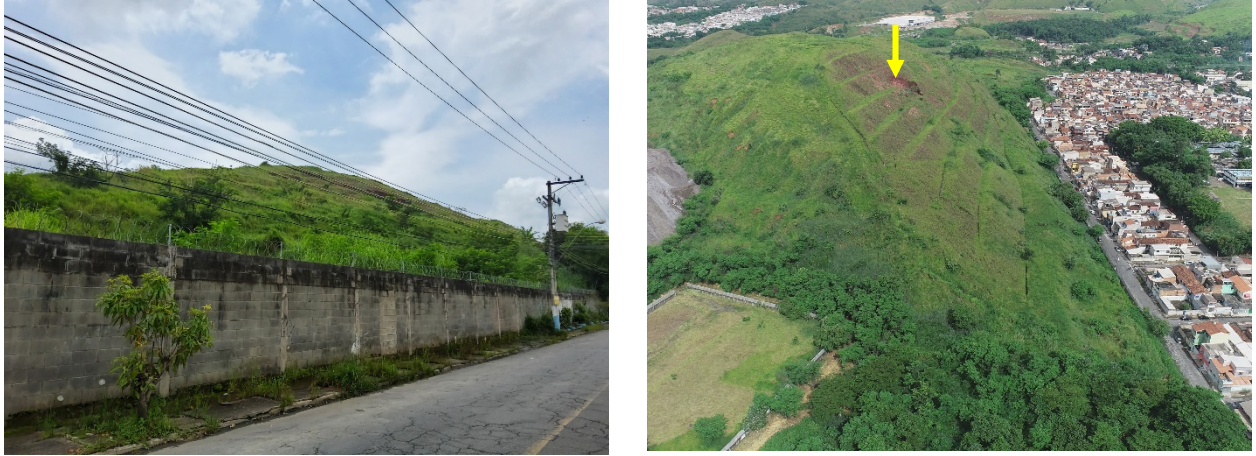
Apesar de não ser objetivo desta avaliação técnica, ressalta-se que o morrote inserido na propriedade da Harsco Metals LTDA, por suas configurações, também apresenta-se englobado na área de perigo (**Figura 13**). Os limites inferiores incluem parcialmente a primeira fileira de edificações ao longo da Rua 1021 no bairro Volta Grande 2 (**Figura 14**). Como agravante existe uma feição de instabilidade, de pequena monta, na face do talude (**Figura 15**), indicativo do tipo de processo atuante na face da encosta.

Figura 15 – A) Vista do chão do morrote localizado no interior da propriedade da Harsco Metals LTDA. B) Cicatriz de deslizamento identificada em imagem aérea obtida por RPA

- Foi realizada análise de perigo para o morrote inserido no contexto do pátio de estocagem e os resultados apontam para o alcance de eventuais instabilizações até o bairro situado na base;
