**SERVIÇO GEOLÓGICO DO BRASIL (SGB-CPRM)**

# **AVALIAÇÃO TÉCNICA DE RISCO GEOLÓGICO**

**Comunidades Dunas II e Morro Santiago, Fortaleza-CE**

2024

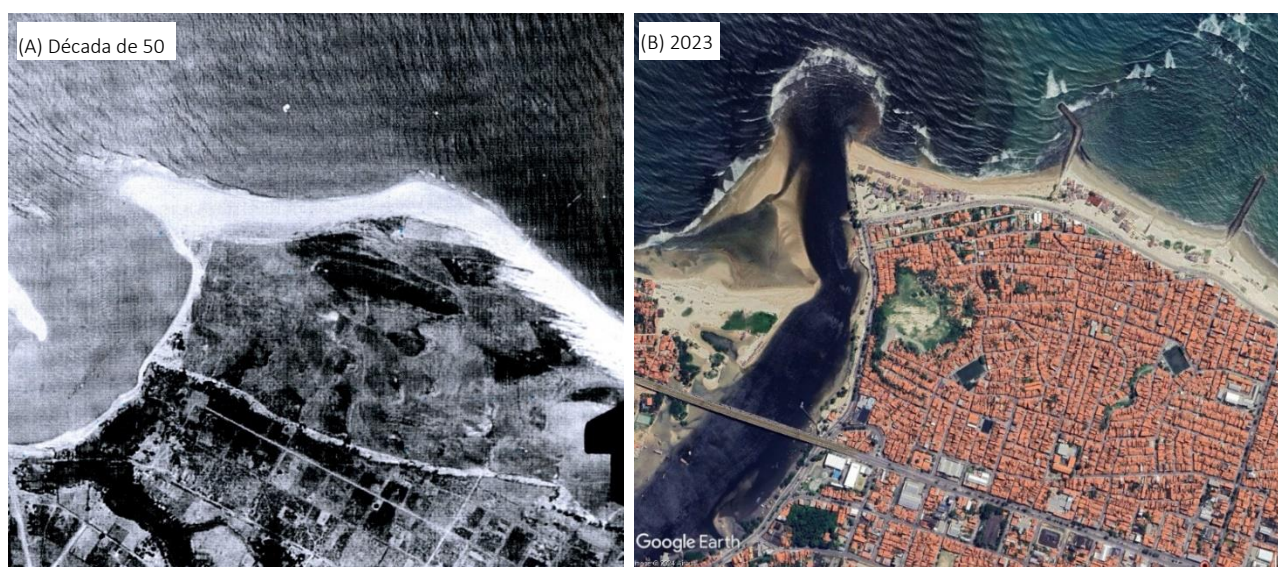
A partir da comparação entre fotografias aéreas da década de 50 (escala de 1:25.000) e imagens de satélite disponíveis no *Google Earth* para o ano de 2023, é possível constatar que nos anos 50 a ocupação no local objeto deste trabalho ainda não havia se iniciado (Figura 1A). A imagem obtida daquele período mostra a existência da duna onde estão assentadas atualmente as comunidades Morro Santiago e Dunas II, como um campo vegetado fixo e totalmente preservado, sem existência de ocupações e apenas com algumas incipientes intervenções humanas, como presença de trilhas que levavam ao topo da duna.

Na imagem de satélite obtida em 2023 (Figura 1B), nota-se a total descaracterização desta área, com intensa ocupação pelas construções e arruamentos, elevado grau de impermeabilização, retirada total da vegetação primária, com a presença atualmente de uma vegetação secundária rasteira e esparsa. Essas intervenções foram realizadas sem considerar as fragilidades desse ecossistema que impõe determinadas limitações de uso, haja vista o caráter geotécnico de depósitos arenosos inconsolidados, assim como restrições ambientais devido à sua natureza de área fonte de recurso hídricos, uma vez que as dunas são zonas naturais de infiltração de água pluvial.

Figura 1 – Evolução temporal da ocupação territorial na região onde se localizam as comunidades Morro do Santiago e Dunas II, entre a década de 50 (A) e 2023 (B). Fonte: elaborado pelos autores a partir de fotografias aéreas (SACS - Serviço Aerofotogramétrico Cruzeiro do Sul [1958?]) e imagens do Google Earth.

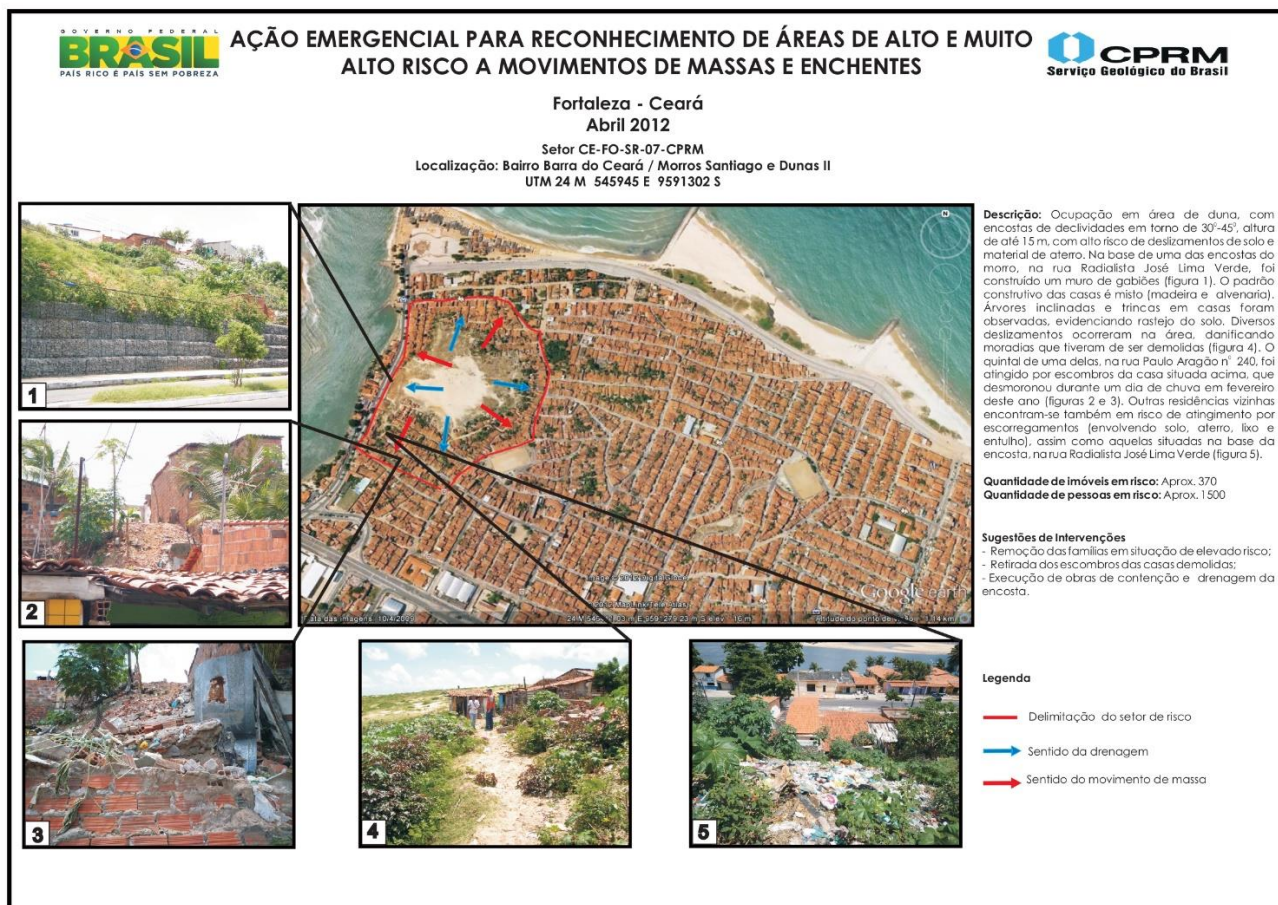
No ano de 2012 o SGB-CPRM elaborou o mapeamento das áreas de risco geológico de Fortaleza, quando foi cartografada a região do Morro Santiago e Dunas II como área de risco geológico a processos de deslizamento de solo e material de aterro (CPRM, 2012) (Figura 2). Nota-se na imagem utilizada para a cartografia de 2012, que a área já se encontrava completamente ocupada e que não houveram significativas mudanças no cenário de ocupação que encontramos atualmente, apenas obras de urbanização no topo da duna com a construção do mirante do Morro do Santiago.

Figura 2 – Resultado da cartografia de risco geológico realizada pelo SGB-CPRM em abril de 2012 na região das Comunidades Dunas II e Morro Santiago. Fonte: elaborado pelos autores a partir de informações disponíveis em CPRM (2012).

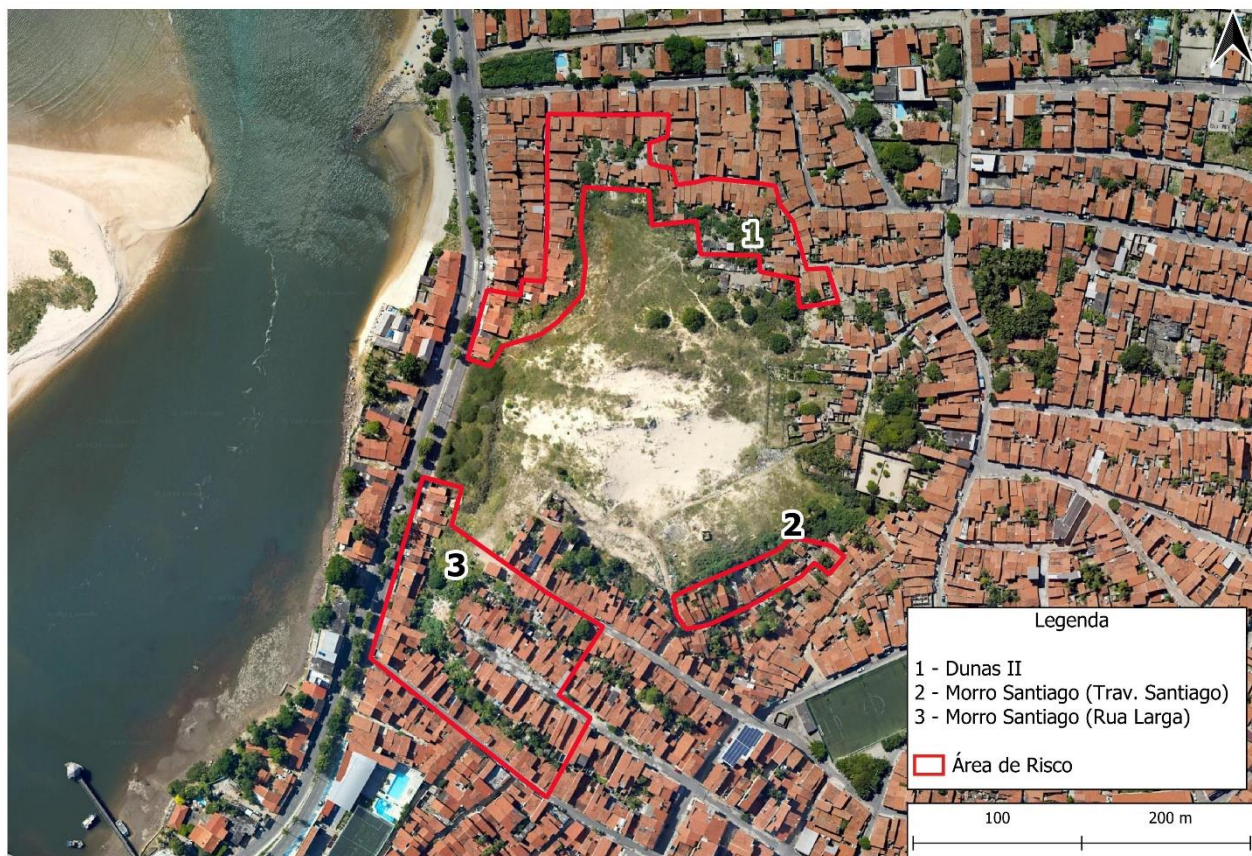
Conforme pode-se observar na Figura 3, durante a visita ao local foi delimitado um novo contorno para as áreas de risco, as quais estavam contidas em um único polígono identificado em 2012. Nesse contexto, vale ressaltar que segundo a metodologia atualmente adotada e baseada nos procedimentos propostos por Lana, Jesus e Antonelli (2021), o antigo setor foi separado e refinado, resultando na individualização de três áreas de risco muito alto a deslizamentos em duna, conforme descrito abaixo:

Figura 3 – Mapa das áreas de risco muito alto a deslizamentos em duna (polígonos vermelhos) atualmente delimitadas nas comunidades Dunas II e Morro do Santiago.

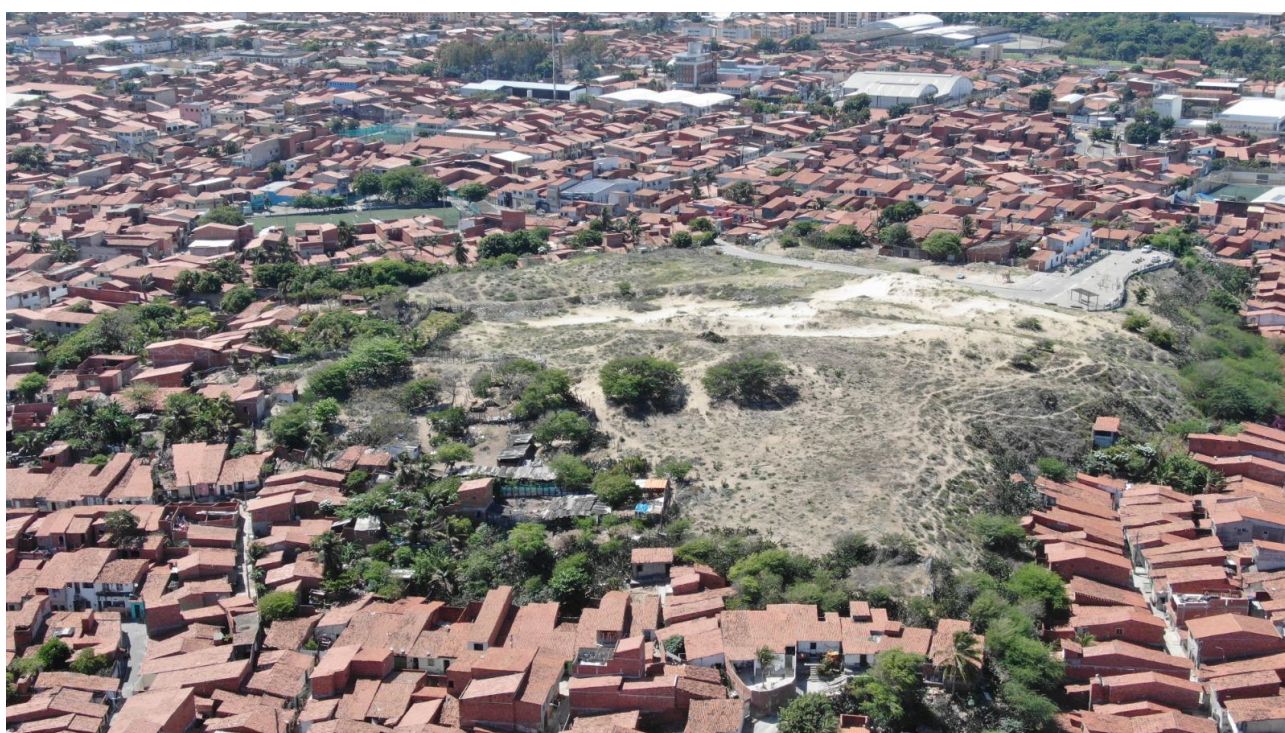
Área de risco muito alto a deslizamentos em duna. A comunidade conhecida como Dunas II foi construída sobre uma duna com cerca de 15m de amplitude e declividade chegando a 35 - 40 graus (Figura 4). As moradias apresentam padrão construtivo médio a baixo (casas de alvenaria e de madeira) e foram construídas sem o conhecimento técnico necessário. No local foram observados vários indícios de instabilidade, tais como: trincas nas moradias, muros embarrigados e rachados. Segundo moradores, após fortes chuvas é comum que o material arenoso se desestabilize e que atinja algumas casas. O lançamento de lixo, entulho e água servida diretamente sobre o terreno é bastante comum. No local já existe uma obra de contenção (muro de gabião), porém a sua implantação resolveu o problema em apenas um trecho da duna.

Área de risco muito alto a deslizamentos em duna. A comunidade conhecida como Morro Santiago foi implantada sobre uma duna com cerca de 15m de amplitude e declividade chegando a 35 - 40 graus (Figura 4). As moradias de alvenaria foram construídas muito próximas à crista e à base de taludes escavados em material arenoso inconsolidado recoberto por aterro/entulho. No local foram observados vários indícios de instabilidade, tais como: trincas e degraus de abatimento nas moradias, muros embarrigados e rachados. Segundo moradores da Rua Paulo Aragão, há histórico de deslizamentos que atingiram os fundos de algumas casas, causando grandes transtornos e prejuízos. No local também ocorre o lançamento de lixo e água servida diretamente sobre o terreno. Uma obra de contenção (muro de gabião) já foi feita no local, porém esta resolveu o problema em apenas uma vertente da duna.

Figura 4 – Imagens aéreas obtidas por VANT das Comunidades Dunas II e Morro Santiago. Fonte: Defesa Civil de Fortaleza.

1. Avaliar a possibilidade de remover e de realocar temporariamente em locais seguros os moradores que se encontram nas áreas de risco durante o período de chuvas;

3. Desenvolver estudos de adequação do sistema de drenagem pluvial e de esgoto, a fim de evitar que o fluxo seja direcionado sobre a face dos taludes ou encostas;

7. Avaliar a possibilidade de implementar projetos geotécnicos de estabilização dos taludes, tais como: contenção, redes de drenagem pluvial e proteção superficial. Sempre respaldados por profissionais habilitados;
