AVALIAÇÃO TÉCNICA PÓS-DESASTRE

2024

Porto da Terra Preta

Manacapuru, AM

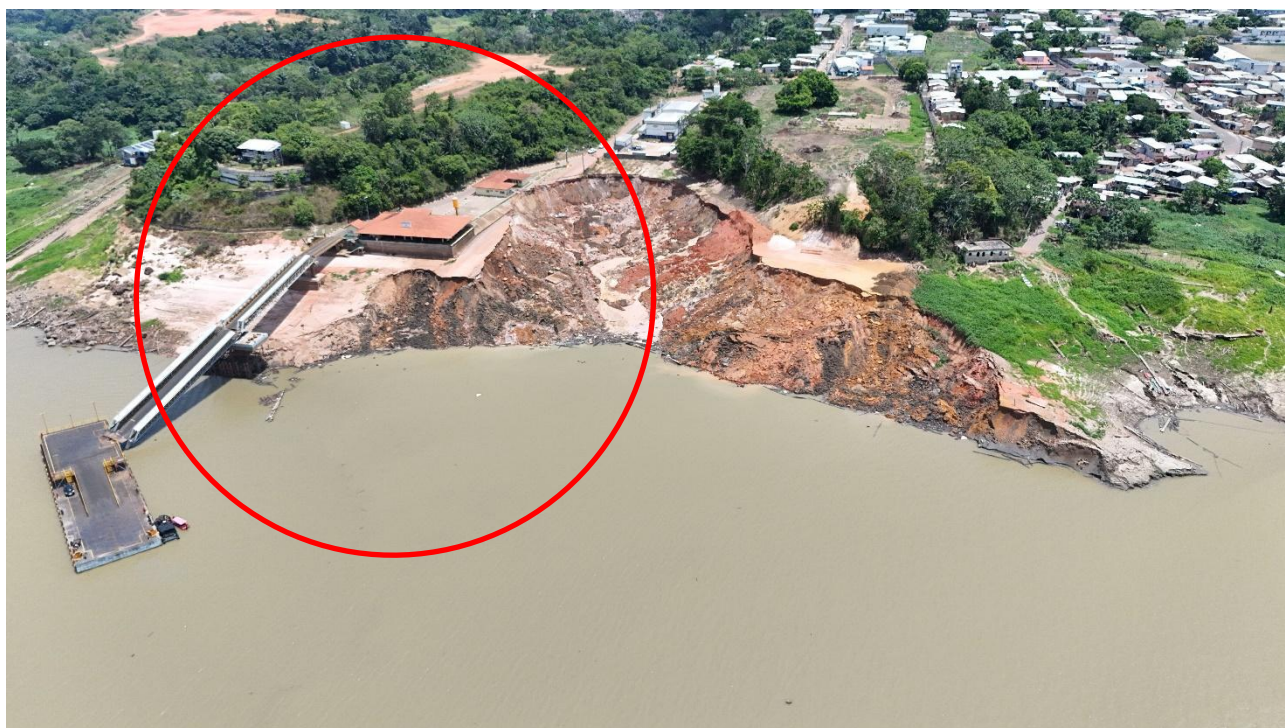
O deslizamento de terra gerou uma cratera ou superfície de ruptura curvada (semicírculo) com cerca de 15.000m², na sua porção mais distal em relação ao rio Solimões, se propagando lateralmente até a largura de 250 metros na linha de água do rio. O comprimento da parte mais distal da ruptura até a linha de água atingiu cerca de 130 metros e profundidade de aproximadamente 20 metros. O deslizamento de terra

mobilizou, na parte emersa, cerca de 300 mil m³ de material, formado por aterro e solos, que ao caírem repentinamente sobre o rio provocaram o soterramento do flutuante, onde estavam as vítimas fatais, e formação de ondas que afetaram embarcações que estavam próximas ao porto. (Figura 1)

Figura 1 - Deslizamento de terra no Porto de Terra Preta, em Manacapuru-AM. Notar geometria semicircular da ruptura que se alarga nas proximidades da margem do rio Solimões. O terminal Hidroviário de Manacapuru (círculo vermelho) foi parcialmente afetado.

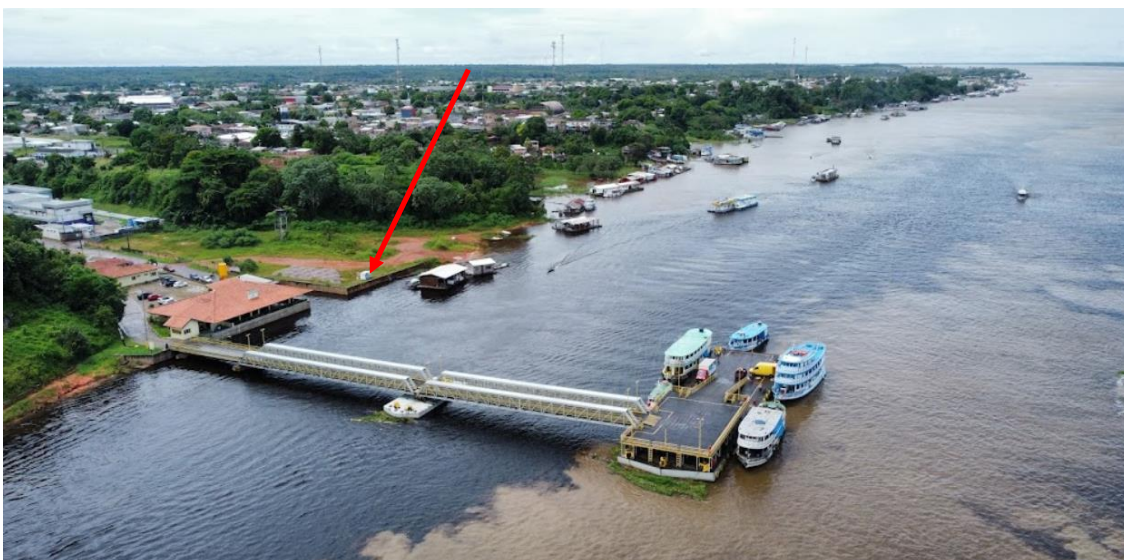
Ao lado do Terminal Hidroviário existia, antes do deslizamento, uma rampa de acesso à praia ladeada por taludes verticais com cerca de 3 metros de altura e contidos por muros de concreto. O talude da rampa de acesso à praia apresentava uma porção com inclinação mais suave e foi feito de concreto e possuía sistema de drenagem (uma calha lateral). Na parte mais próxima à praia, o talude era vertical e contido em toda sua extensão lateral por muro de tijolos com colunas de concreto. Em sua porção frontal à praia, o muro de contenção era de concreto. Não foi identificado sistema de drenagem ou calha no talude deste outro lado da rampa de acesso à praia. O muro de contenção do talude lateral, aparentemente, formava uma estrutura única de concreto com o muro da “frente molhada” (área frontal sujeita a inundações). Esta estrutura de concreto em formato de L, aparentemente funcionava como um muro de contenção que estava sujeito a inundações durante os períodos de cheias (figuras 2, 3 e 4).

Figura 2 - Vista aérea do porto da Terra Preta mostrando a área afetada antes do evento e em período de cheia. Observa-se o muro de contenção do pátio parcialmente submerso (seta vermelha). Foto Google Maps, julho de 2024.

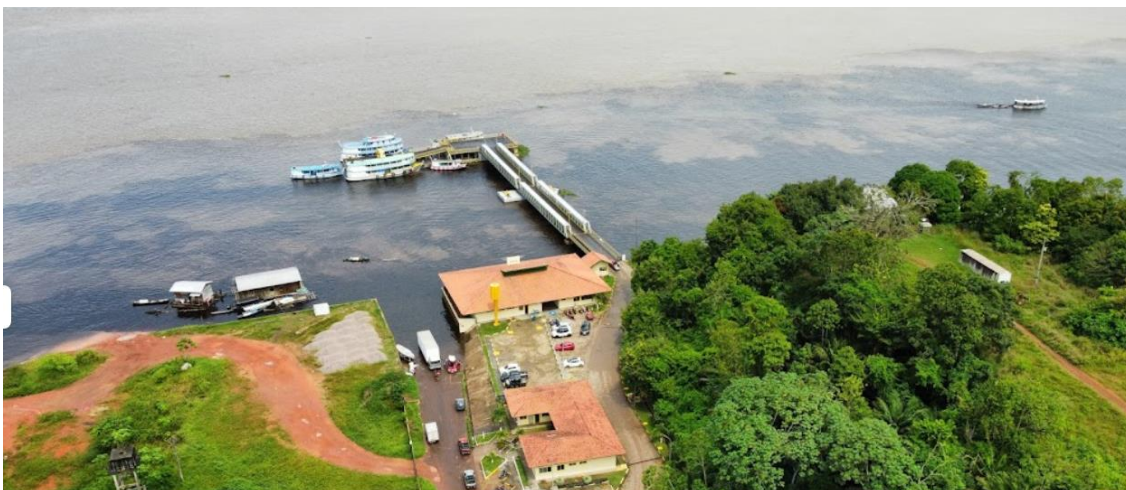
Figura 3 - Vista aérea do porto da Terra Preta mostrando a rampa, antes do evento e em período de cheia. À direita da rampa, encontra-se o terminal hidroviário e à esquerda, o barranco com talude vertical e a estrutura de contenção em formato de L. Foto Google Maps, julho de 2024.

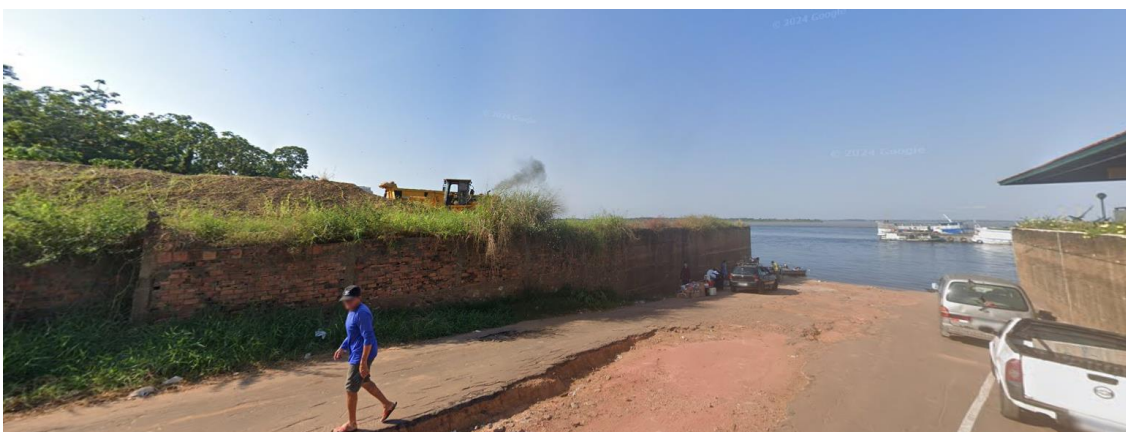
Figura 4 - Vista da rampa de acesso à praia mostrando, à esquerda, o barranco que deslizou. O barranco era contido por muro de tijolos e estacas e, próximo à praia, o muro era de concreto. Observa-se movimentação de material (aterro) com equipamento pesado. Fonte: Google Maps, julho de 2024.

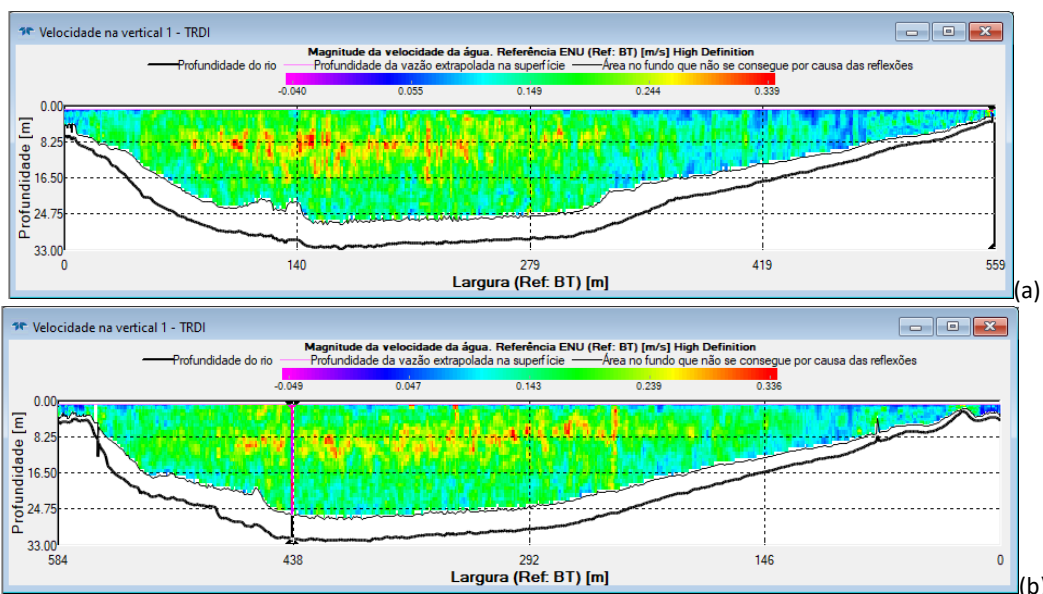
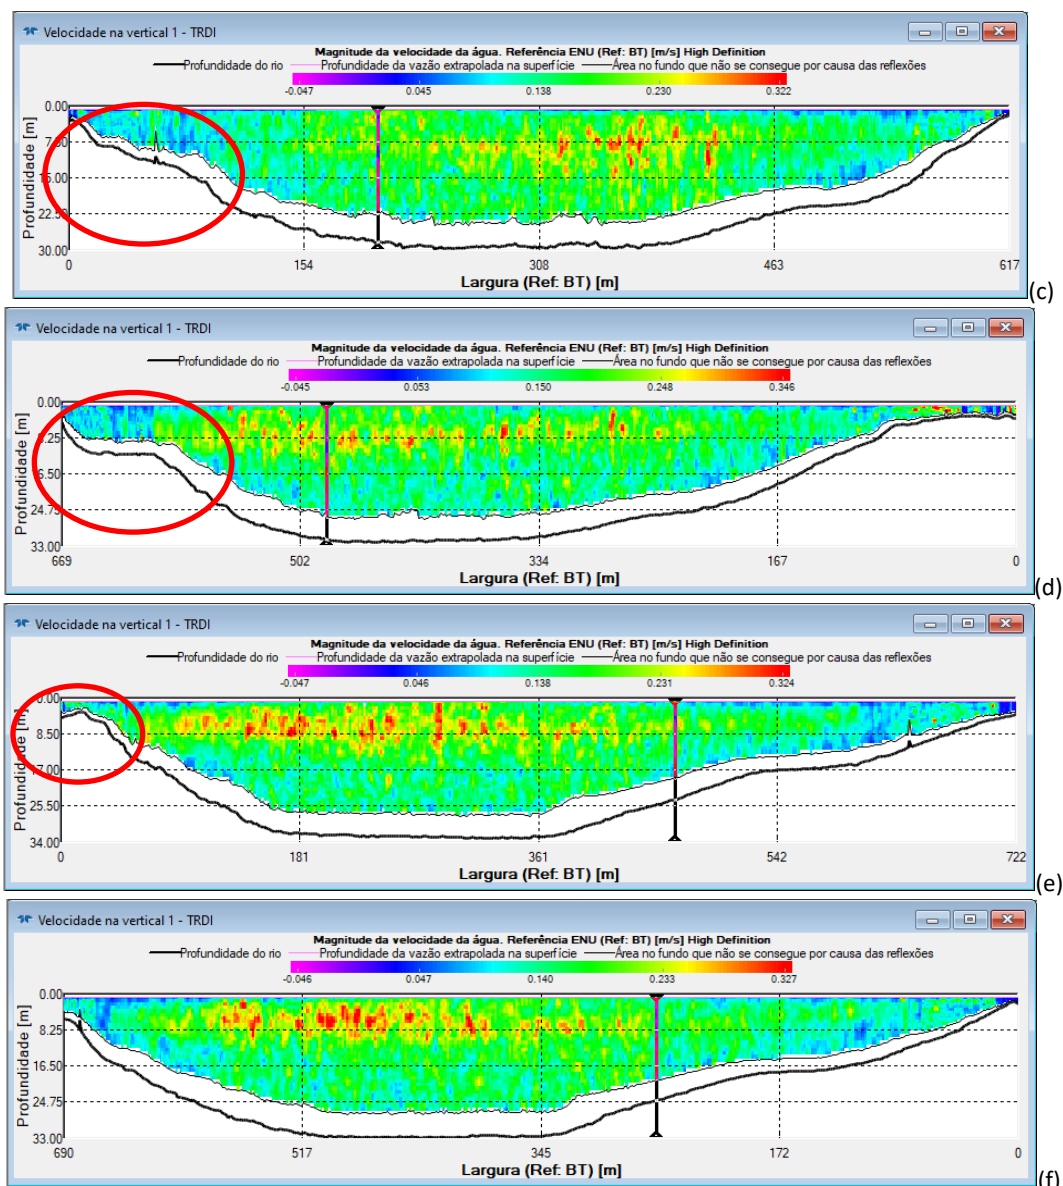
rio Solimões neste local é assimétrica, com a frente erosiva situada na margem onde se localiza o Porto Terra Preta e terminal hidroviário, de profundidade máxima de 33 metros, e, de cerca de 15 metros próximo a esta margem (Figura 5). Os perfis localizados na área afetada pelo deslizamento apresentam uma elevação do talude submerso, com mudança de sua geometria, indicando o acúmulo de detritos gerados pelo evento (Figura 05- b, c, d, e). Nos perfis executados nos limites montante e jusante da área afetada, nota-se o talude natural com geometria côncava (Figura 5- a, f). Não foi possível identificar se o leito do rio foi afetado pela ruptura de sua margem.

Figura 5 - Perfis batimétricos do rio Solimões na área afetada pelo deslizamento no Porto de Terra Preta. Notar a seção assimétrica do rio, com a margem erosiva situada na parte esquerda da seção. Os círculos indicam acumulo de detritos.

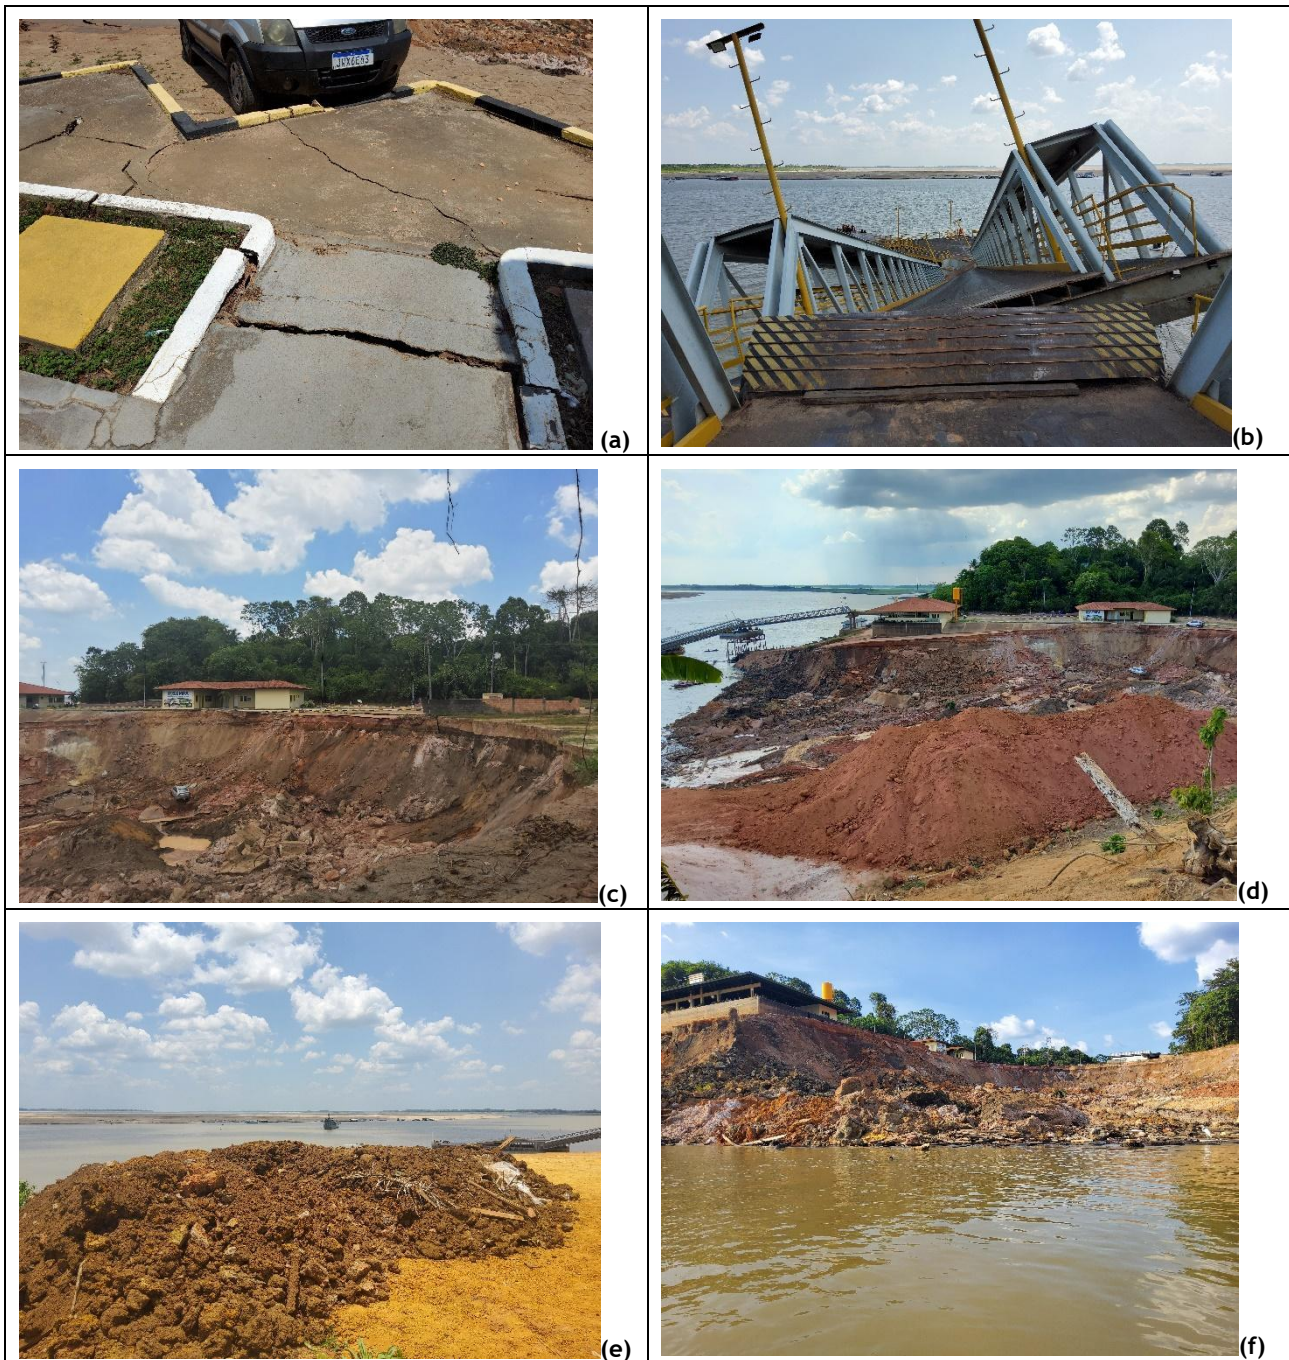
Embora as instalações prediais do Terminal Hidroviário de Manacapuru não tenham apresentado indícios de movimentação, como trincas no piso, nas paredes e pilares, seu entorno foi afetado, com a observação de trincas e degraus de abatimento no terreno e no piso do pátio de estacionamento, torção da estrutura de aço da rampa de acesso ao terminal flutuante e queda da fundação do seu muro lateral. Estes indicadores de risco apontam que as instalações prediais e rampa de acesso ao terminal flutuante podem ter sido afetadas estruturalmente, necessitando de estudos mais aprofundados para garantir a segurança de seu uso (Figura 6).

A presença das intervenções antrópicas, muro de contenção de talude e de aterro sobre solos naturalmente instáveis, gerando sobrecarga no terreno, associado a descida rápida do rio, em torno de 15m, provavelmente são a causa da ruptura do “maciço”.

Figura 6 – a) Trincas no piso do estacionamento do terminal hidroviário; b) Torção na rampa de acesso ao terminal flutuante; c) Superfície de ruptura semicircular; d) Solo colocado sobre o terreno, ao fundo a área de deslizamento; e) Material de aterro sobre o terreno; f) Entulho e detritos acumulados na parte frontal do deslizamento.

Recomenda-se que as instalações do Terminal Hidroviário e terminal de embarque flutuante, sejam vistoriadas e analisadas por uma equipe de engenheiros especializados para averiguar se as fundações do terminal são adequadas para a situação atual. Pois indicadores de risco como trincas no chão e degraus de abatimento foram observados no entorno das instalações edificadas (Figura 6).
