SERVIÇO GEOLÓGICO DO BRASIL (SGB-CPRM)

MAPEAMENTOS GEOLÓGICO-GEOTÉCNICOS VOLTADOS PARA A PREVENÇÃO DE DESASTRES

AVALIAÇÃO TÉCNICA PÓS-DESASTRE

Palmas, TO

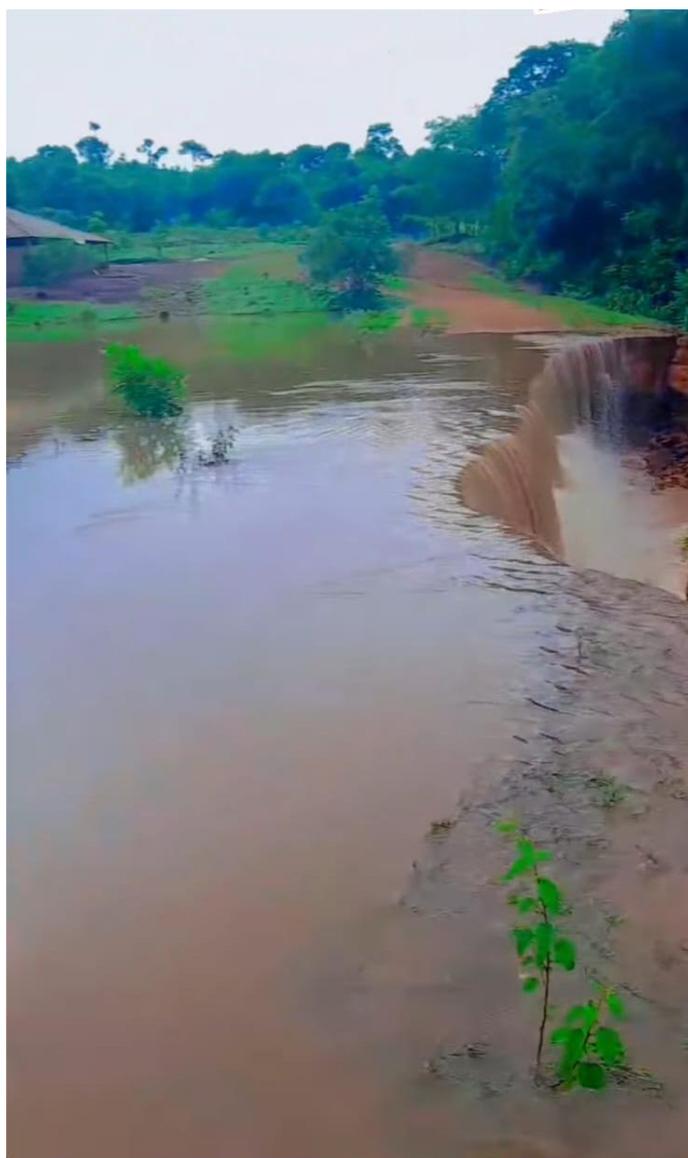
Figura 01 – Galgamento da barragem no dia 03 de janeiro de 2025 (Fonte: Fornecido pela Defesa Civil Estadual do Tocantins).

Segundo apurado junto à Defesa Civil Estadual, no dia 03 de janeiro de 2025, após o registro de fortes chuvas ocorridas ao longo dos dias 02 e 03 na região, houve o extravasamento das águas do reservatório, caracterizando um galgamento (*overtopping*), ou seja, o nível d'água no reservatório se elevou além da cota da crista da barragem, o que teria gerado problemas estruturais na barragem.

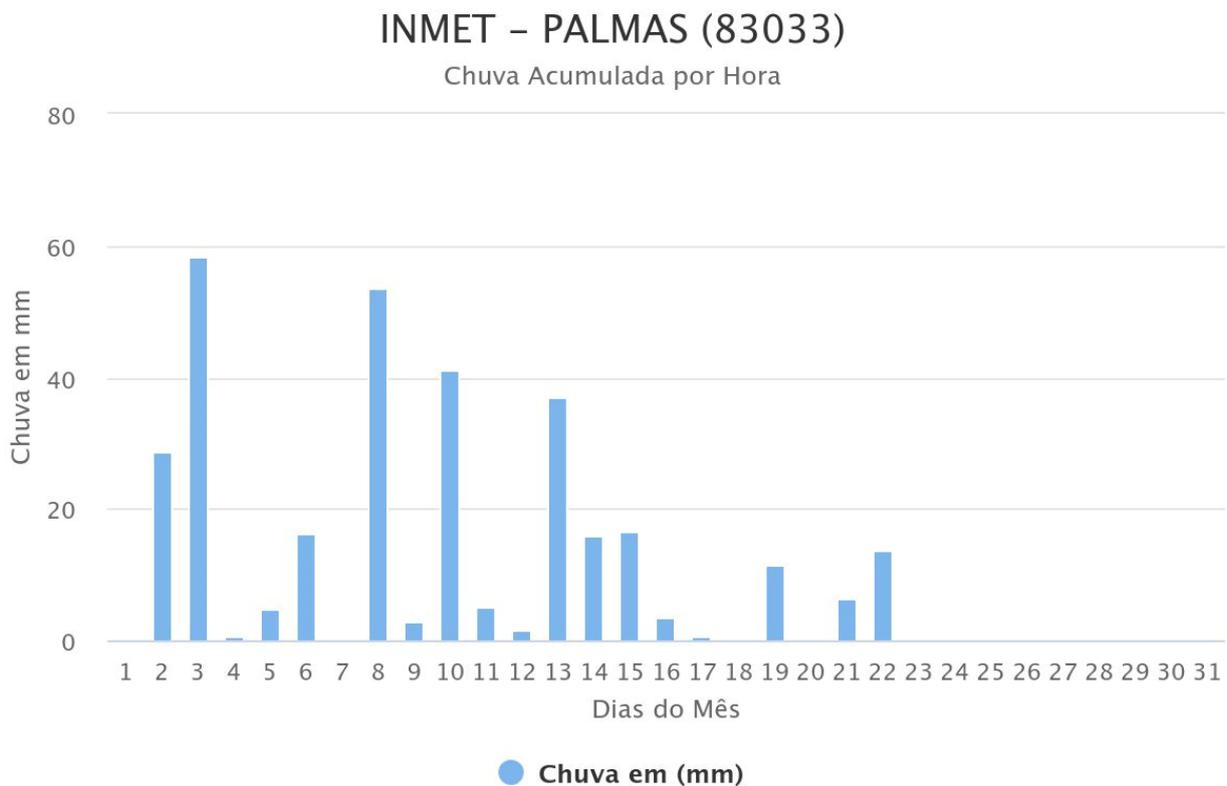
Segundo o INMET, a Estação Meteorológica de Palmas registou chuvas acumuladas nesses dois dias próximas a 90mm, valor elevado, mas coerente com chuvas registradas nos anos anteriores para a região. O acumulado diário das chuvas entre os dias 01 e 22 de janeiro de 2025 pode ser conferido na Figura 03. Na mesma figura é verificado que os dias 08, 10 e 13 de janeiro também apresentaram grandes volumes de chuvas, pós o galgamento da barragem.

Figura 03 - Precipitação acumulada entre os dias 01/01/2025 e 22/01/2025, com registro de 87 mm acumulados nos dias 02 e 03 de janeiro de 2025 – Estação INMET Palmas (INMET, 2025).

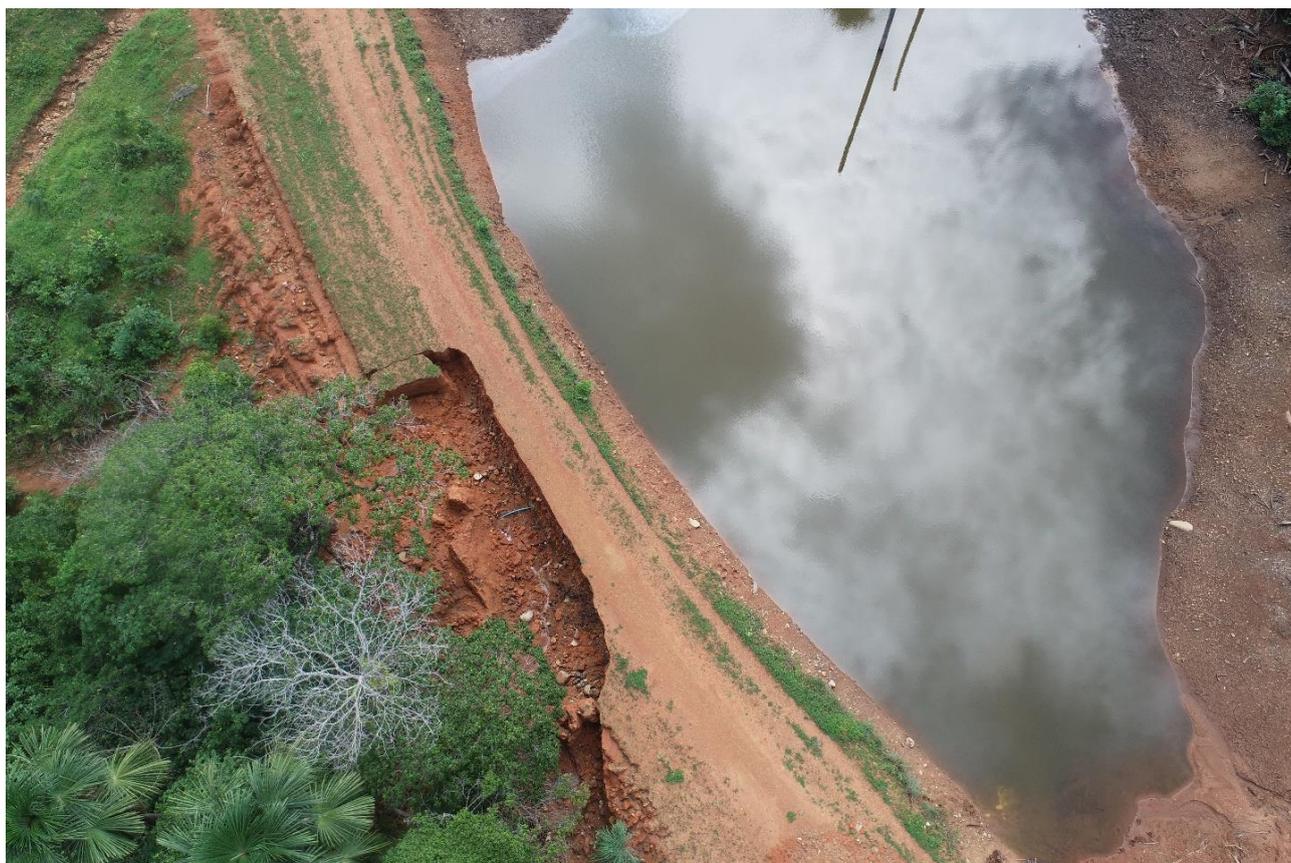
Primeiramente, foi constatada que a barragem apresentou um grande deslizamento a jusante pós galgamento, com formação de escarpa, diminuindo a largura da contenção para aproximadamente a metade da dimensão original, conforme visto na Figura 04. Também na Figura 04 é possível notar que além da área colapsada, houve um processo erosivo intenso no paramento a jusante, na porção leste da barragem, mais

próxima a ombreira leste. Estas avarias diminuem claramente o fator de segurança da estrutura.

Figura 04 – Porção da barragem afetada pelo galgamento (Fonte: SGB).

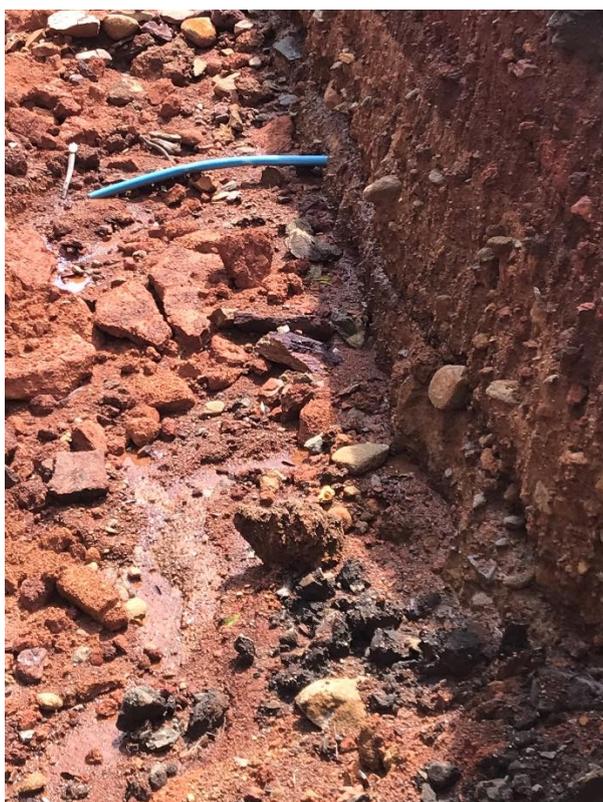
Adicionalmente a esta condição foi verificado a presença de água na base imediatamente a jusante da barragem (Figura 05), potencializando a ocorrência de processos de erosão regressiva (*pipping*), muito provavelmente pela falta de filtros e drenos. Se a barragem possuía filtros de pé, estes foram destruídos com a deterioração da estrutura, pois no local não foi possível visualizar a existência de nenhum tipo de filtro ou dreno.

Figura 05 – Água aflorando na base da barragem e iniciando processos de erosão regressiva (Fonte: SGB).

Surgência na zona imediatamente a jusante com ou sem deposição de material carreado	Alerta	1 – Realizar a manutenção corretiva imediatamente sob a orientação de um engenheiro com experiência em barragem; 2 – Ficar de prontidão na barragem, até à correção do problem; 3 – Se o material depositado aumentar rapidamente, abrir a descarga de fundo e a tomada d'água; 4 – Se o problema se mantiver e não for possível descer o nível no reservatório passar para o estado de emergência.
Trincas transversais abaixo do nível	Alerta	1 – Abrir a descarga de fundo e a tomada d'água

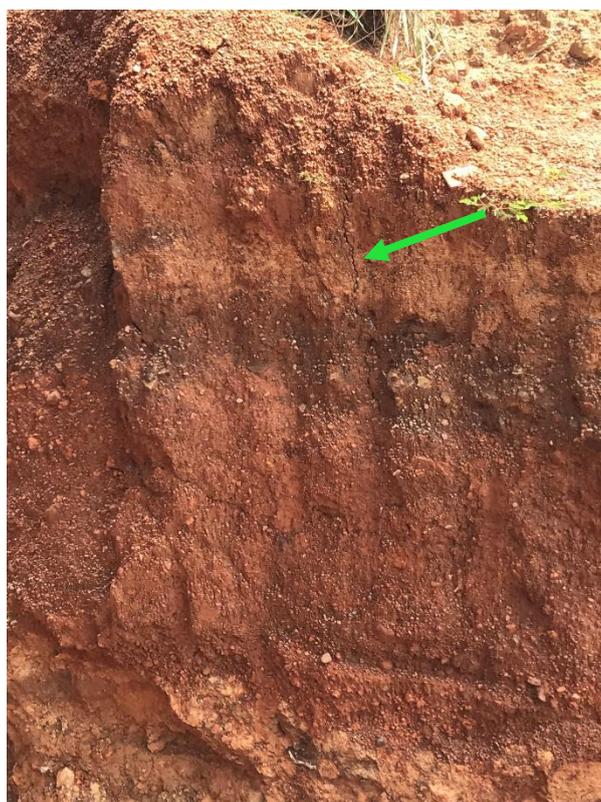
Por fim, a existência de fissuras e trincas em direção longitudinal/diagonal ao alinhamento da barragem (Figura 06) sugere maiores danos estruturais à porção que resistiu ao galgamento. Essas feições foram identificadas logo após o evento chuvoso pela Defesa Civil e atualmente apresentam-se encobertas por um volume de solo que foi retirado da barragem para abertura de um canal na ombreira oeste e colocado sobre a fissura. Desta forma, não foi possível verificar se houve avanço no tamanho e na abertura destas fissuras desde o dia 03 de janeiro.

A presença dessas discontinuidades pode indicar recalques diferenciais, trações devidas a recalques excessivos e deformações laterais, que são preocupantes para o mantimento da estabilidade da barragem. Além disso, elas permitem uma maior percolação de água no maciço, acelerando o processo de desestabilização e potencializando o risco a colapso por deslizamento da estrutura.

Figura 06 – Trinca no solo da barragem que resistiu ao galgamento (Fonte: SGB).

- i) Monitoramento diário da barragem referente ao aumento ou surgimento de novos processos de deslizamentos, trincas ou movimentação do talude. Importante frisar que, trincas já existentes são condutoras de água de novas chuvas e que, se novas chuvas de grande volume ocorrerem nos próximos dias, é esperado que a situação possa se agravar;
- ii) Orientar os moradores da residência localizada a jusante da barragem da situação existente e, em caso de chuvas intensas, buscarem locais mais seguros até que a situação seja resolvida;
- iii) Avaliação por empresa/engenheiro habilitado para verificar as condições estruturais da barragem

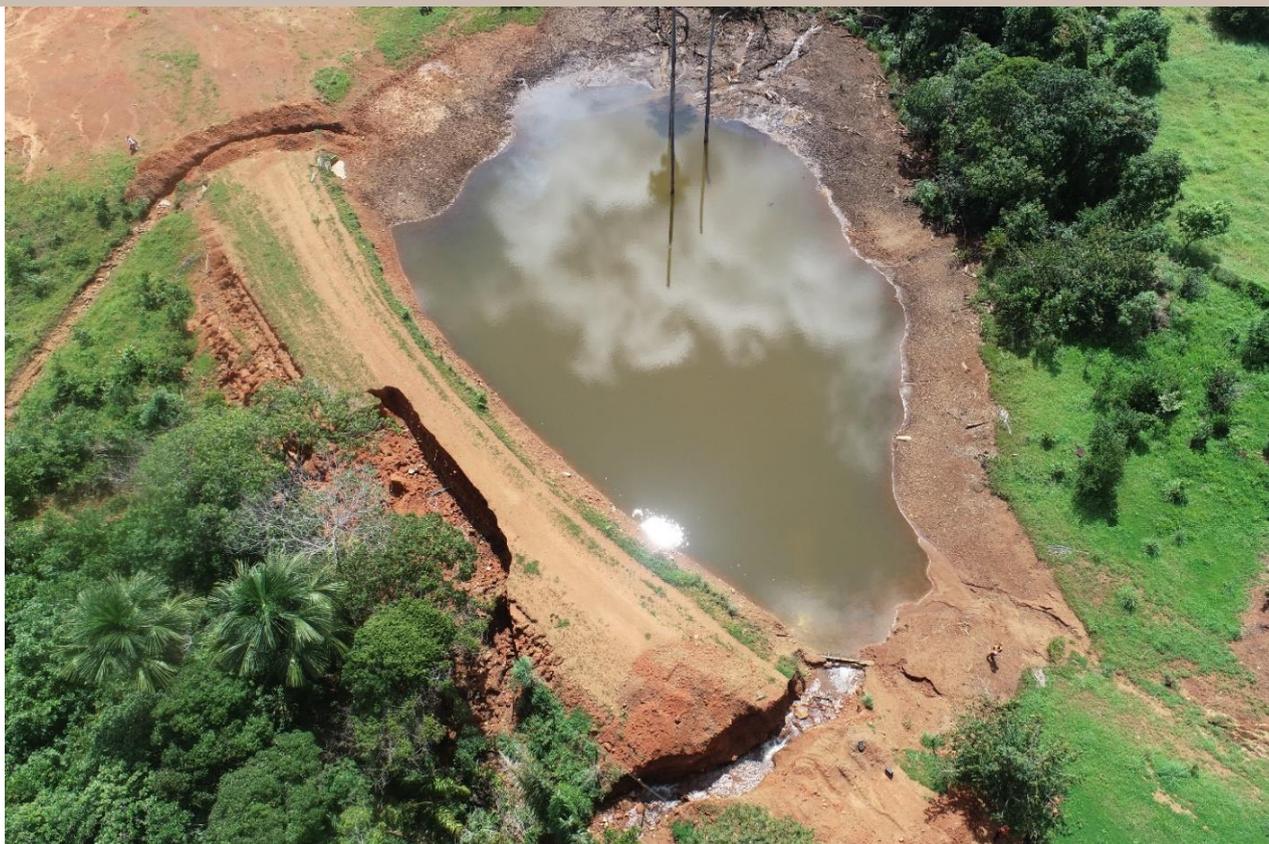
A vistoria mostrou ainda que medidas visando aumentar a segurança da estrutura foram tomadas desde o evento do dia 03 de janeiro. Estas medidas envolveram a abertura de dois canais (vertedouros) (Figura

07) para rebaixar o nível d'água do reservatório, sendo um em cada ombreira. O canal aberto na ombreira leste é menos profundo e aparenta ter tido pouca eficácia, ou mesmo, ficou como sobressalente, já que foi aberto na ombreira oeste um outro canal. Este último mais profundo e largo, permitindo o escoamento de grande volume de água e mantendo o nível do reservatório bem abaixo do original (Figura 08) antes do evento chuvoso. O canal da ombreira oeste mostrava-se atuante durante a vistoria técnica, escoando a água de forma eficiente, mas com taludes verticais (Figura 05) que geram preocupação, pois numa situação de deslizamentos podem obstruir total ou parcialmente a passagem da água.

Figura 07 – Imagem aérea mostrando o reservatório e os dois canais abertos para escoamento da água, sendo o canal mais a leste (topo da foto) de menor dimensão e o canal a oeste (base da foto) mais profundo e largo, mantendo o nível do reservatório abaixo do nível normal (vide a distância da água com o limite da vegetação) (Fonte: SGB).

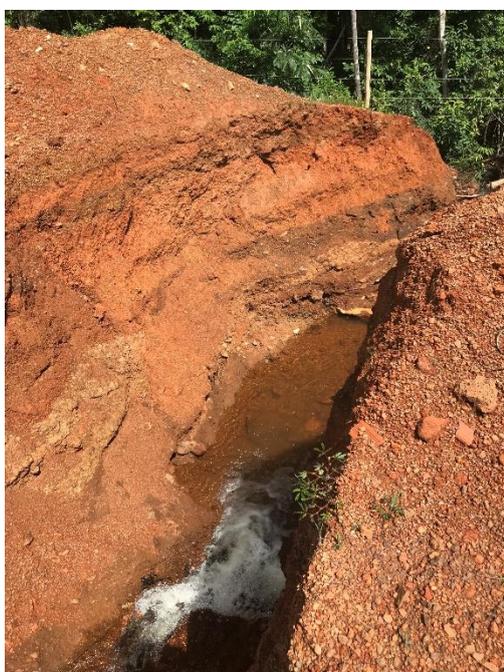
Figura 08 – Canal aberto para escoamento da água da barragem, apresentando taludes verticais.

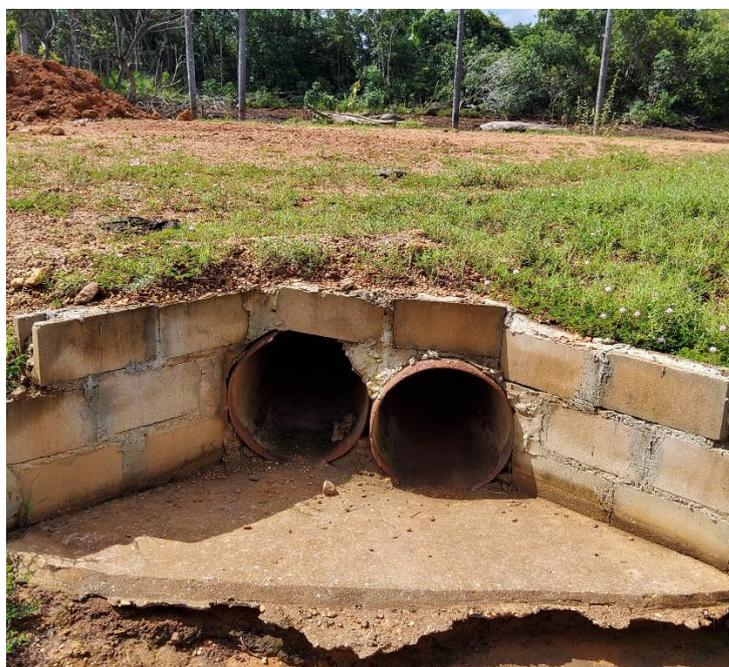
A barragem apresentava estruturas extravasadoras (vertedouros) (Figura 09), mas possivelmente estavam subdimensionadas para eventos de chuvas extremas, encontravam-se obstruídos ou se posicionavam muito próximas à crista da barragem, fato é que não foram suficientes para evitar o galgamento do reservatório.

Figura 09 – Vertedouros originais da barragem.

É recomendado que o nível d'água não ultrapasse 1 metro abaixo do ponto mais baixo da crista. Quando esta condição não é seguida tem-se um rebaixamento do fator de segurança da barragem. Não sendo, para a engenharia, aceitável que uma barragem sofra um galgamento, como o ocorrido.

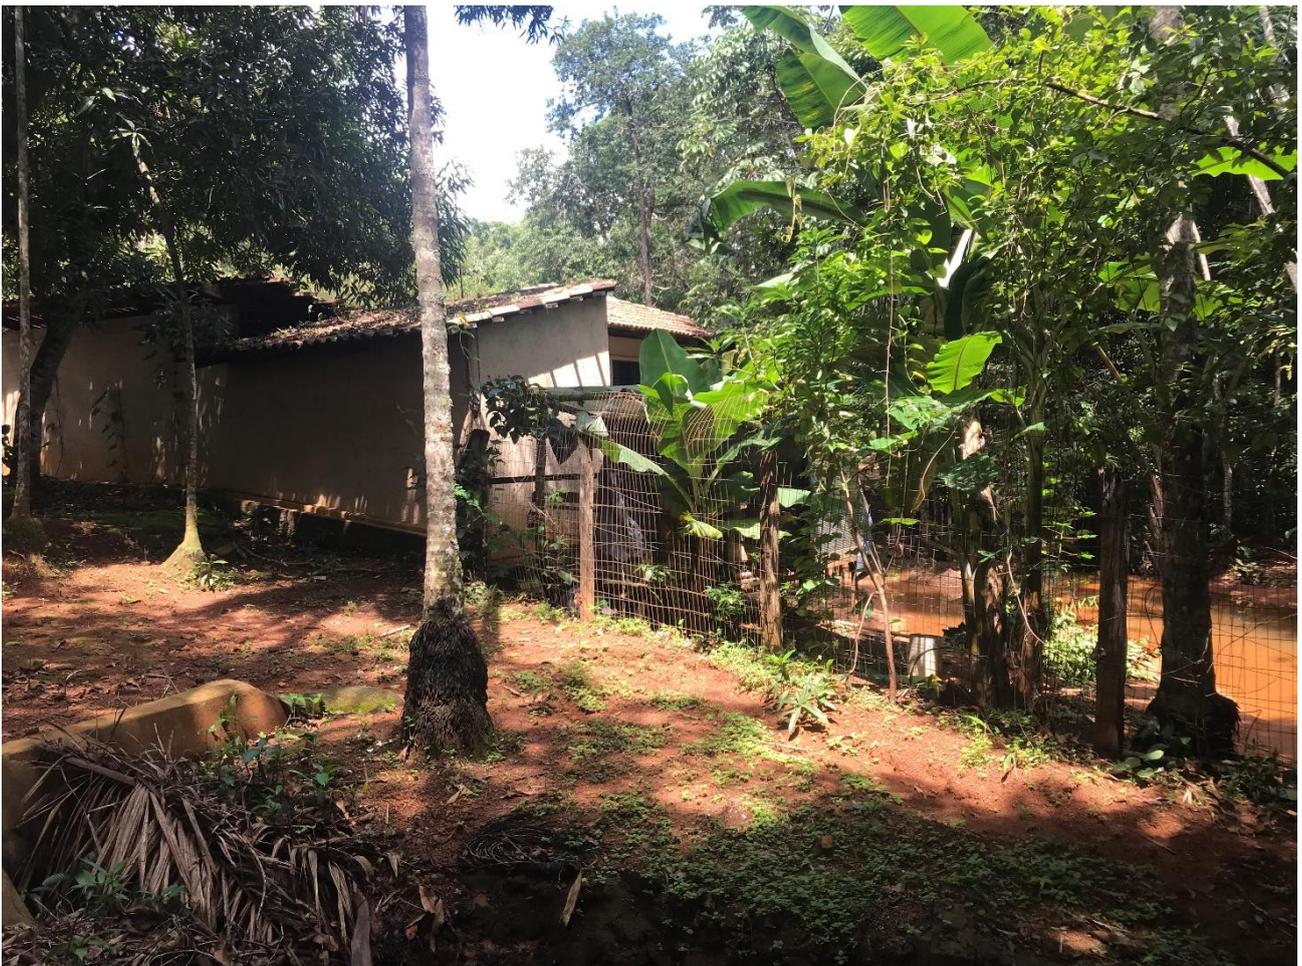
Como já dito, este trabalho não teve como objetivo modelar a área de atingimento numa eventual ruptura da barragem, pois faltava neste momento da avaliação parâmetros e informações essenciais para a referida modelagem. Assim, os resultados apresentados aqui são baseados nos indícios visíveis e mensuráveis em campo. Desta forma, foi constatada a existência de uma residência localizada na planície de inundação da drenagem (Figura 11). Esta residência encontra-se muito próxima ao curso d'água, não havendo nenhuma margem de segurança para um evento de cheio do rio, ou seja, mesmo em condições naturais, é possível dizer que a moradia está localizada numa área de alta suscetibilidade às inundações, potencializada agora pela possibilidade de ruptura da barragem.

Figura 11 – Casa localizada em planície suscetível a inundações (Fonte: SGB).

Com o advento das patologias evidenciadas na barragem, coloca-se em alerta uma residência localizada a jusante. Mesmo esta estando a cerca de 300 metros de distância da barragem, é prudente imaginar que efeitos graves serão causados numa situação de colapso repentino da estrutura da barragem. Sendo que, numa situação de sinistro, não é esperado haver tempo hábil para remoção dos moradores ou frequentadores do local.

- vi) Criação de sistemas de alerta à população residente a jusante de barragens, frente a períodos de grandes chuvas e promover simulados de evacuação;
