AVALIAÇÃO DE RISCO GEOLÓGICO

CONDOMÍNIO COSTA NORTE

Santa Cruz do Sul, RS

2025

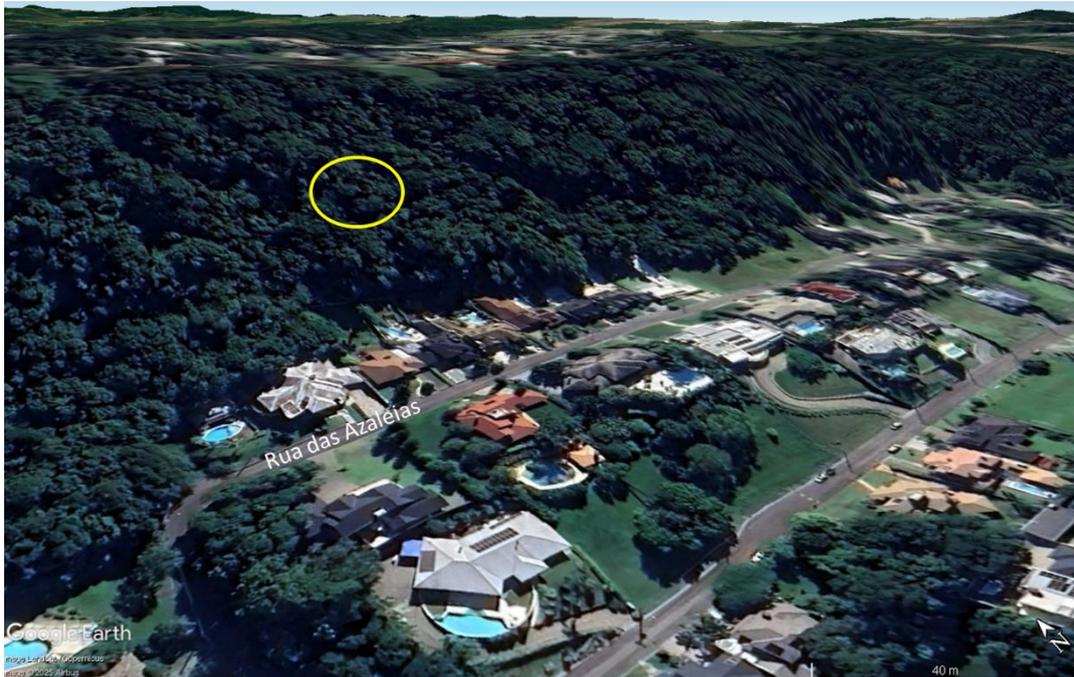
Figura 1: Visão em perspectiva da encosta avaliada. O círculo amarelo corresponde à localização aproximada do maciço rochoso fraturado e dos blocos rochosos ancorados, exibidos nas figuras 3 e 4. Imagem: *Google Earth*.

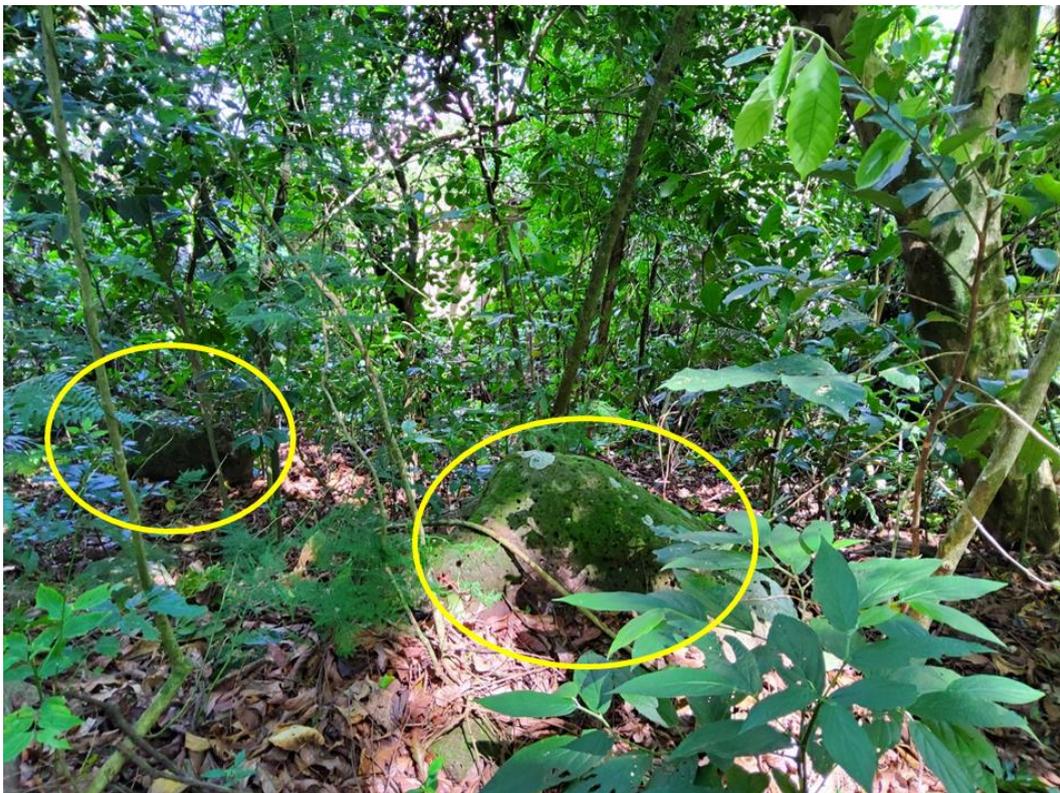
Figura 2: Blocos de basalto arredondados, localizados na encosta.

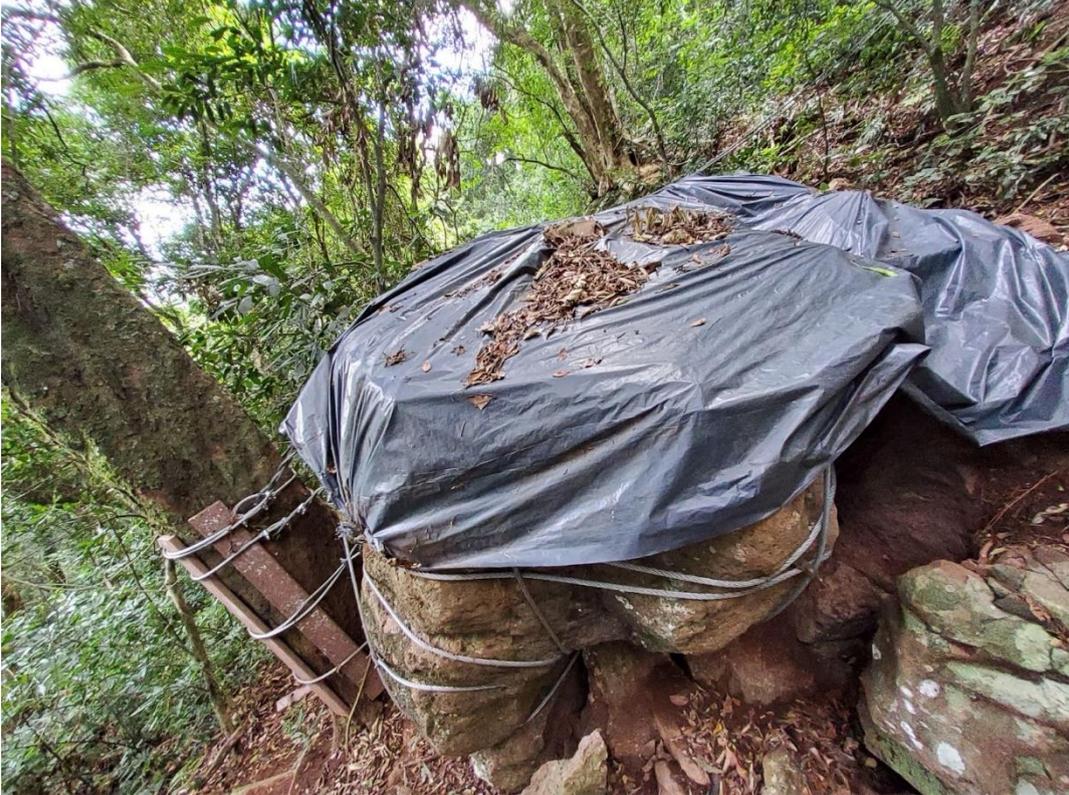
Figura 3: Matacão preso por cabos de aço instalados no intuito de conter seu possível movimento.

Com relação à ancoragem realizada nos dois blocos de maior dimensão, não se pode garantir com segurança a eficácia desta intervenção, uma vez que, para isso, seria necessário realizar estudos complexos que avaliassem se o cabo de aço utilizado, os métodos de amarração, bem como o tronco e as raízes das árvores utilizadas como ancoragem suportariam o peso dos fragmentos rochosos durante uma eventual movimentação.

- Contratar estudo técnico que indique a melhor solução estrutural para mitigação do risco de queda de blocos de rocha, seja a contenção, remoção controlada, estabilização, instalação de barreiras flexíveis ou outra medida tecnicamente viável;
- Realizar estudos e intervenções exclusivamente embasados por empresa ou profissional com capacidade técnica comprovada;
- Monitorar periodicamente a movimentação dos blocos de rocha que mais ameaçam as construções;
- Monitorar periodicamente a região em busca de feições que possam mostrar movimentação do terreno, como trincas em paredes, árvores inclinadas, dentre outras;
- Realizar monitoramento da quantidade de chuvas e criar um sistema de alerta e alarme em

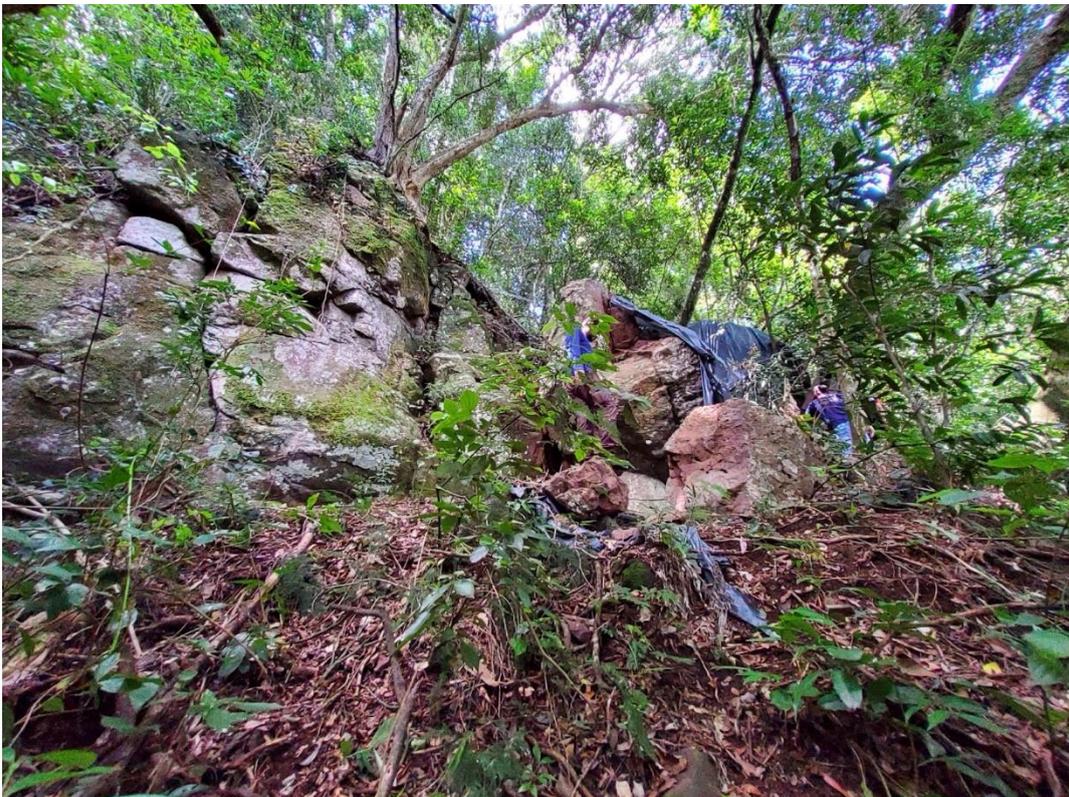
Figura 4: Maciço rochoso fraturado e matacões de basalto.

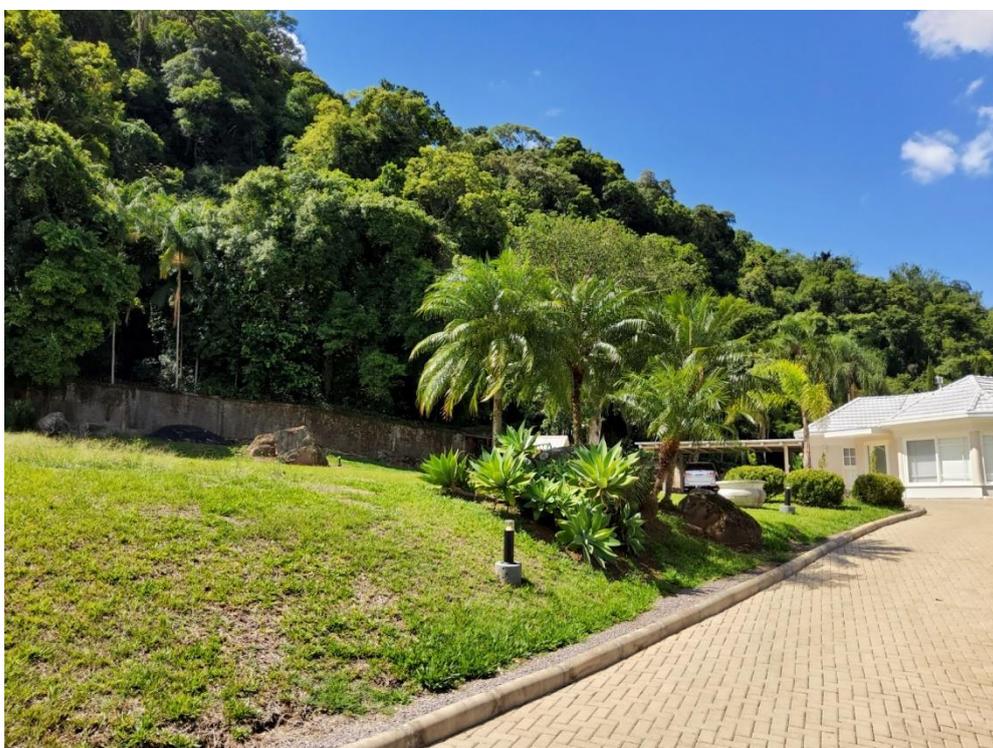
Figura 5: Matacões de basalto ao lado de casas localizadas na base da encosta.

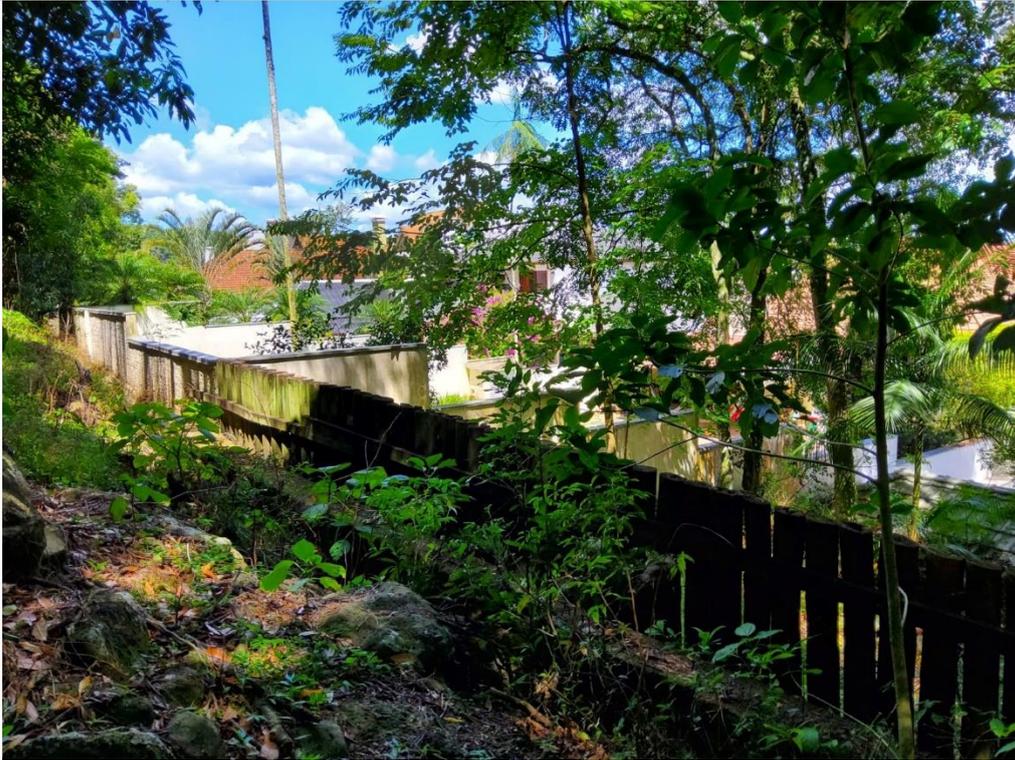
Em função dos elevados gradientes de inclinação e da existência de blocos e maciços rochosos fraturados, foi constatado que a área avaliada é naturalmente suscetível a deslizamentos e queda de blocos de rocha, mesmo sem influência da ocupação humana. Este fato é comprovado pela existência de diversos fragmentos rochosos localizados próximos a algumas casas instaladas na base da encosta, os quais, muito provavelmente, se desprenderam da vertente no passado (Figura 5). Adicionalmente, destaca-se que, segundo o funcionário do condomínio que acompanhou a visita, há histórico recente de blocos de rocha de menores dimensões que desceram o talude e pararam próximo aos muros localizados nos fundos dos imóveis, pouco antes de atingir as residências, sem causar danos (Figura 6).

Figura 6: Blocos de rocha localizados logo atrás de residências no Condomínio Costa Norte.
