**SERVIÇO GEOLÓGICO DO BRASIL (SGB-CPRM)**

# **AVALIAÇÃO TÉCNICA PÓS-DESASTRE**

**Barra do Corda, MA**

**2024**

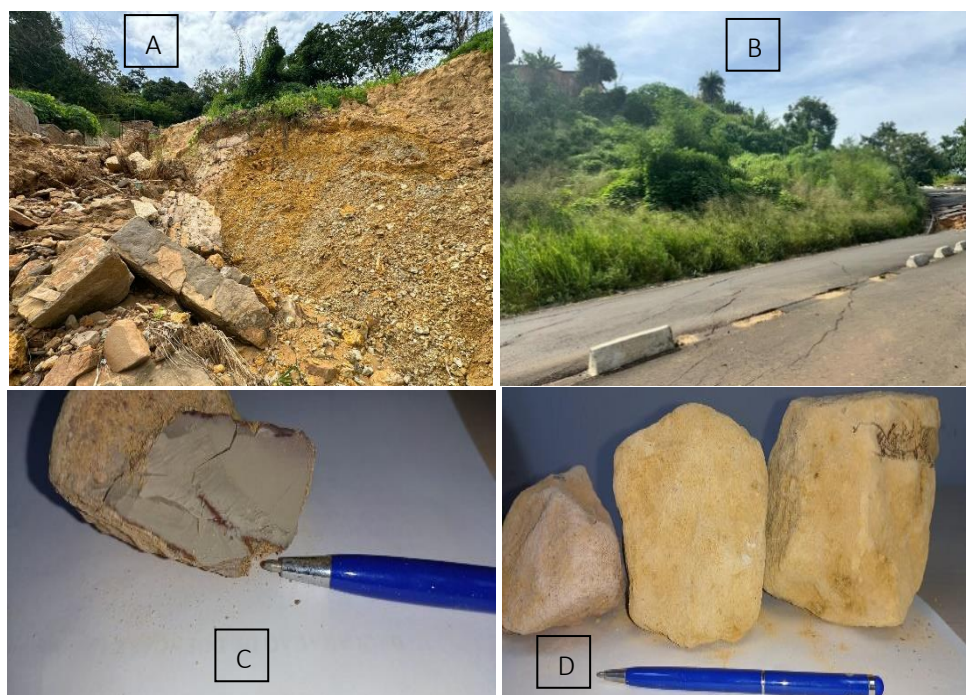
No local do rompimento a avenida possui uma pavimentação asfáltica que acompanha um morro, constituído essencialmente de arenitos finos com matriz argilosa, de coloração amarelada e as vezes esbranquiçados gerando um solo também friável. Intercalações de camadas de argilitos cinza claro foram observadas, são friáveis, devido principalmente ao seu baixo grau de compactação (Foto 1).

Foto 1 – A e B, aspectos do relevo em áreas de rompimentos; C e D aspectos do argilito e arenito, respectivamente.

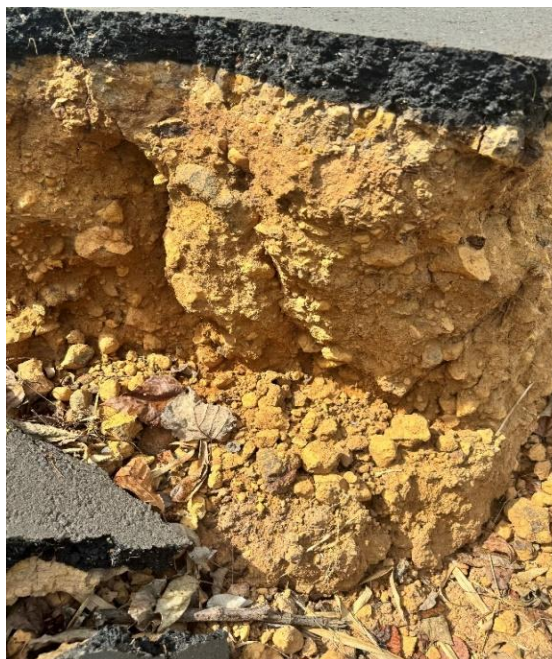
Os principais problemas observados e que devem ter concorrido para o rompimento da rodovia estão relacionados às características do terreno, Foto 2, camada de solo espessa e solo friável, e as intervenções estruturais para canalização das linhas de água por sob a rodovia que foram muito mal dimensionadas (veja largura do leito da linha de água e a dimensão das galerias muito inferior) não sendo suficiente para dar vazão ao volume de água que chegou até este ponto, Foto 3. Com baixa capacidade de vazão, o represamento a montante da rodovia encharcou o terreno gerando instabilidade nas camadas de leito, subleito, base e sub-base o que contribuiu para um estado de umidade elevada do terreno que, nota-se, também foi mal compactado.

**Foto 2** – Espessura solo em relação ao pavimento asfáltico.

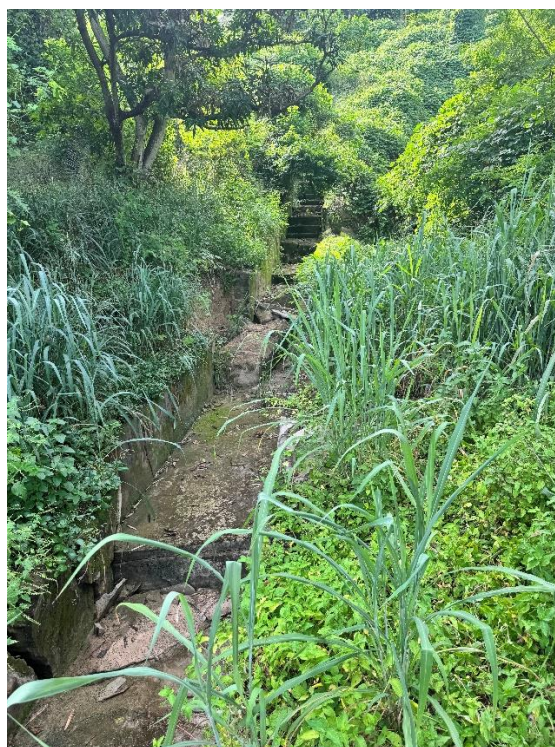
**Foto 3** – Galeria pluvial subdimensionada.

Observa-se uma perfeita inadequação entre o dimensionamento das galerias instaladas sob a rodovia e o volume de água da região, pois se trata de uma área de floresta, com vale encaixado. Deve-se optar por uma relação adequada quando ao dimensionamento das galerias e o volume de água para evitar estrangulamento da linha de água por sob o leito da rodovia.

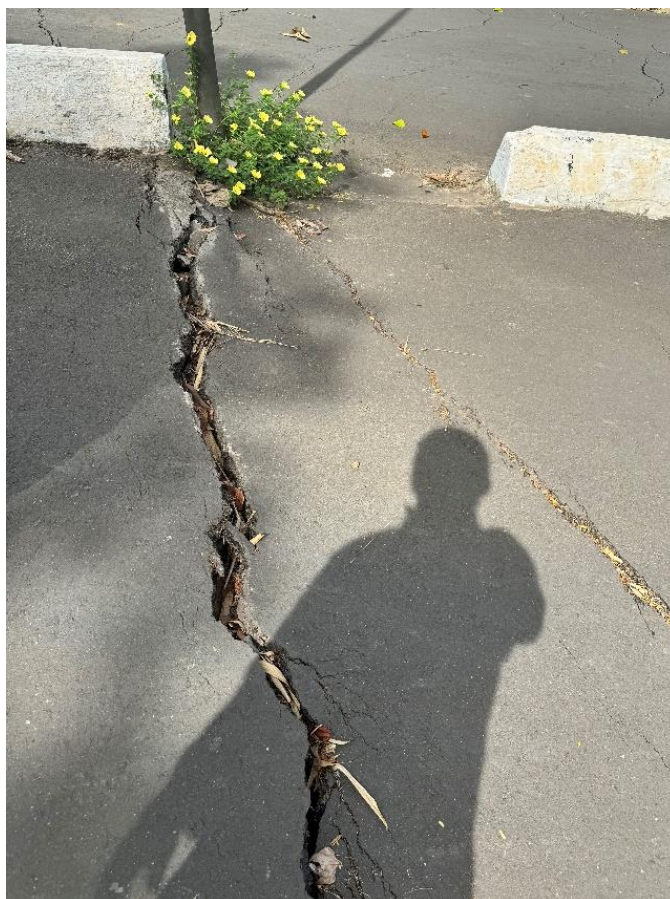
Nota-se que antes do local de rompimento o leito da rodovia encontrava-se com muitas rachaduras e afundamento, indicativos de movimentação das camadas em estado intermediário entre os estados plásticos e líquidos, Foto 4. As estruturas externas das galerias apresentam fissuras indicativas de construção inadequada para este tipo de terreno.

**Foto 4** – Rachaduras com indicativa de movimentação do solo.

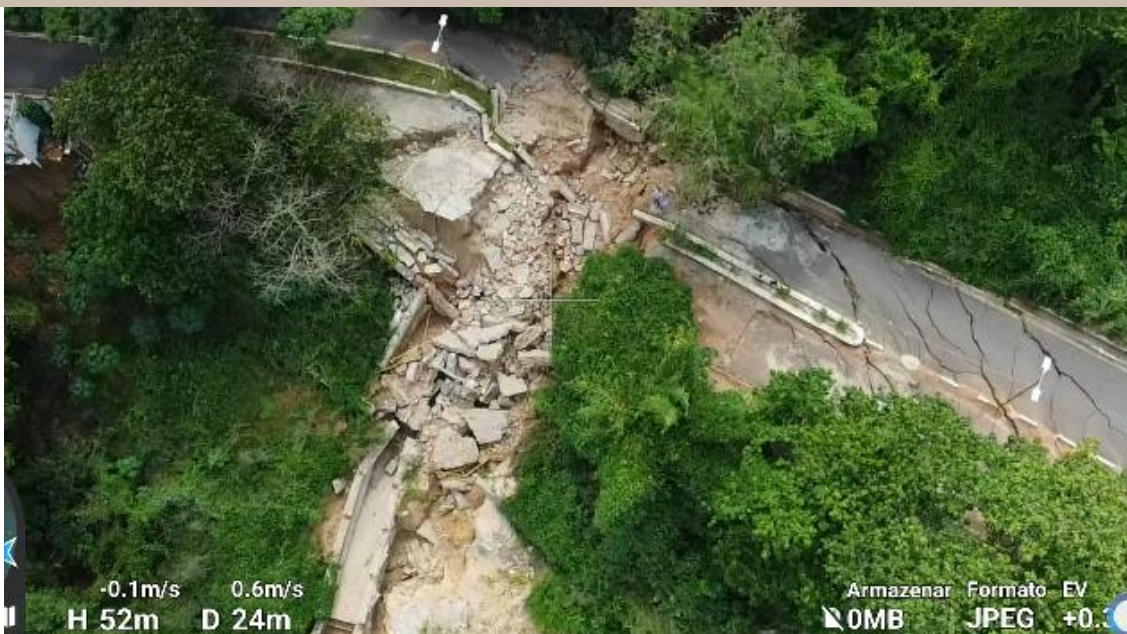
O ponto crítico e objeto de estudo deste trabalho consiste em trecho da Avenida Pedro Neiva de Santana de aproximadamente 150 metros de extensão, altura média de 25 metros acima do nível do rio Corda, e sobre uma encosta com um ângulo médio de inclinação aproximado de inclinação de 60°. Este trecho passou recentemente por um stress hídrico em virtude das fortes chuvas que assolaram o município de Barra do Corda – MA nos meses iniciais do ano de 2024. Isso fez com que esse trecho ora citado, fosse destruído, engolido por um forte processo erosão conforme Imagem 1 e Foto 5.

**Imagem 1** - Vista aérea da seção 1 de ruptura da estrada.

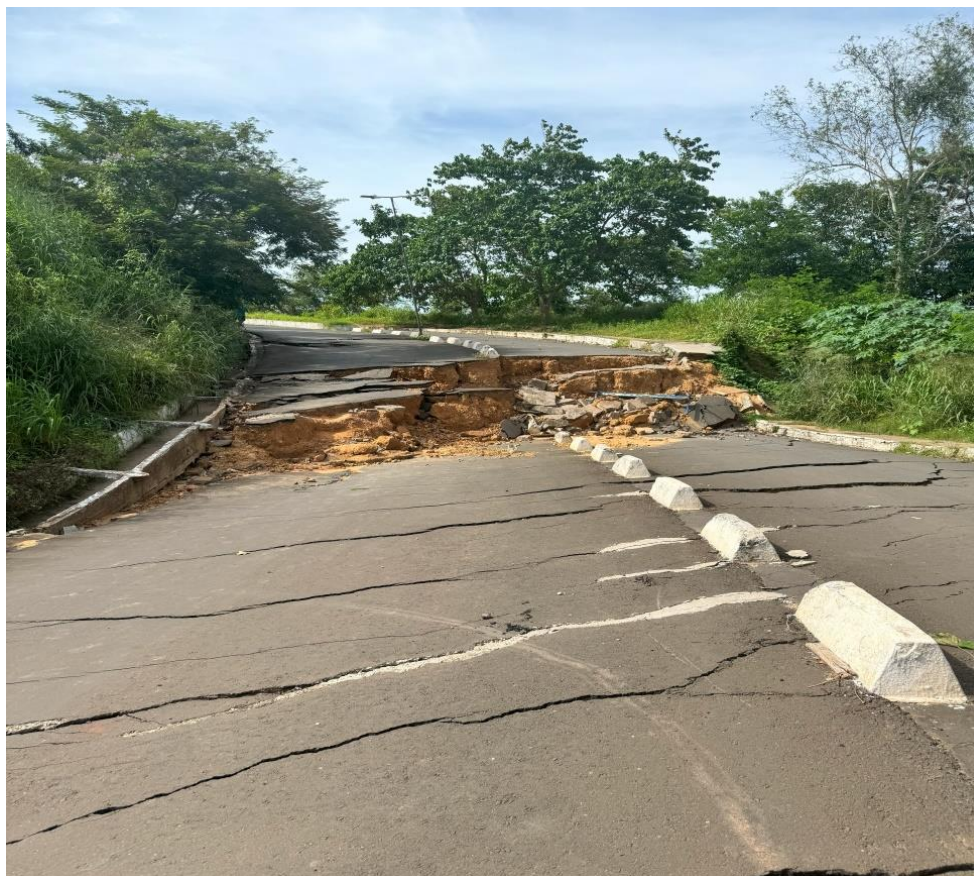
**Foto 5** - Vista aérea da seção 2 de ruptura da estrada.

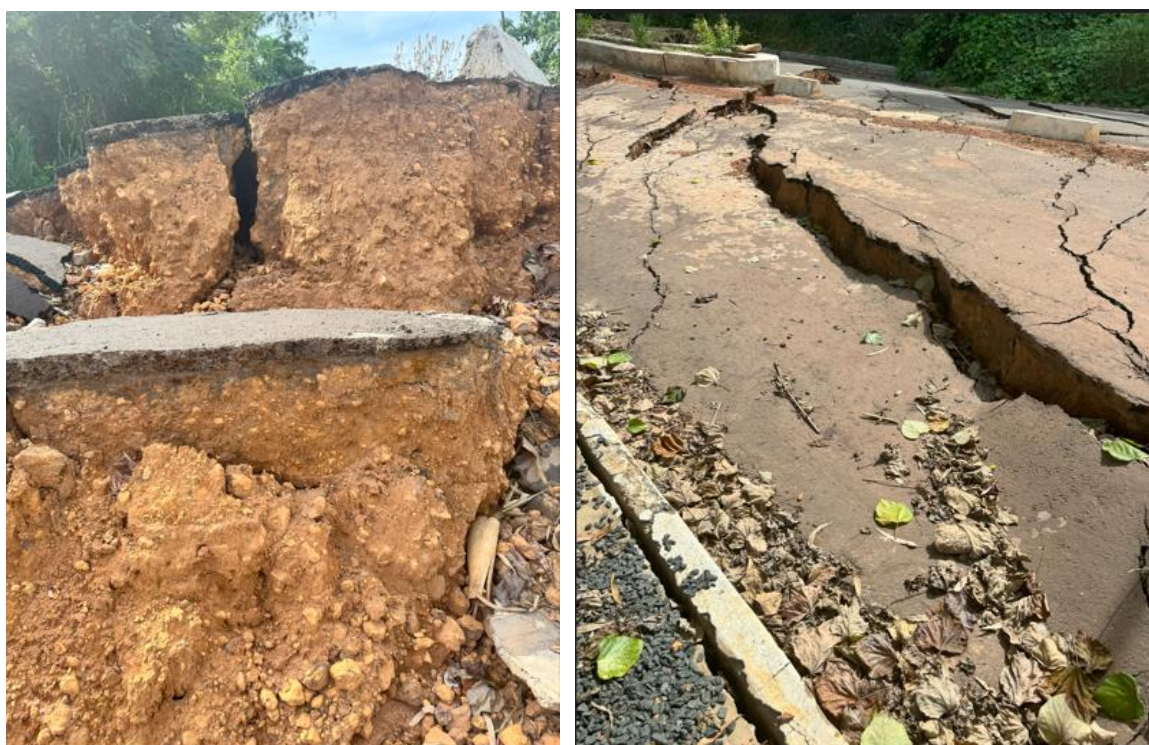
1 – A água encontrou condições favoráveis para penetrar nas camadas abaixo da pavimentação asfáltica, pois o material que compõe a base não seria o mais indicado para esse tipo de obra, além da má compactação desse material, o que favoreceu a abertura de fissuras no pavimento, conforme pode ser observado nas Fotos 5 e 6.

**Foto 6** - Má compactação da base e fissuras no pavimento asfáltico.

4 – Terraplenagem com material adequado nos trechos afetados e com compactação desse material condizente com a situação de inclinação da rampa elevada;

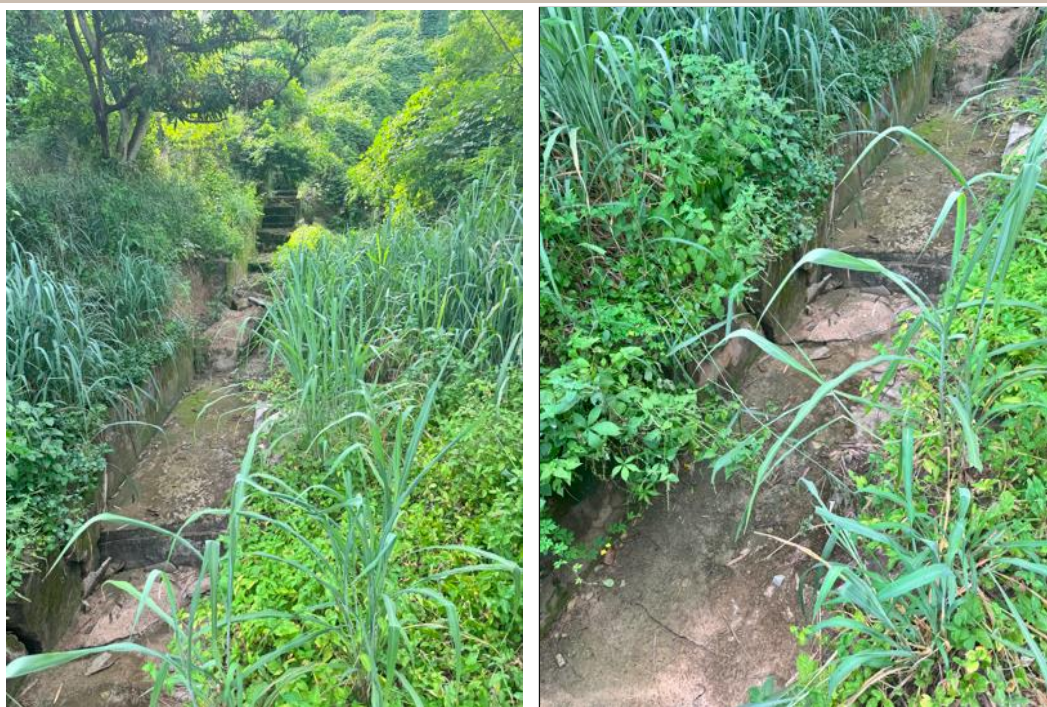
2 - Desmoronamentos das paredes laterais no canal de drenagem superior à via, fazendo com que a vazão a montante da citada via passasse a escoar, também, por fora do canal.

**Foto 7** - Desgastes nas paredes do canal de drenagem superior.

4 – Observou-se que provavelmente os deslizamentos ocorreram devido a falta de manutenção adequada das obras de drenagem (Foto 7) e, talvez, de um subdimensionamento das passagens de água por sob Avenida Pedro Neiva de Santana nos pontos de colapsos, conforme Imagem 3.

5 – Manutenção do canal de drenagem que fica à montante da seção transversal da avenida, bem como a drenagem do talvegue por meio de bueiros. Provavelmente o indicado seria o bueiro celular em concreto armado de 3,00 x 3,00m, complementando-se com muro de arrimo ou gabião com maior resistência à montante;

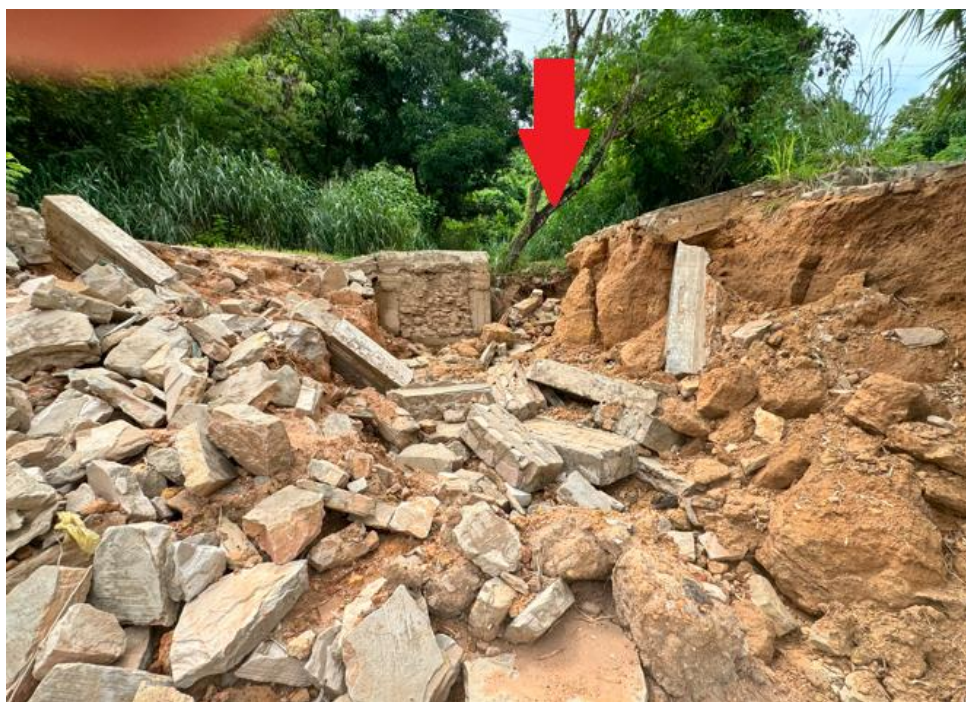
3 - O incremento de vazão que correu por fora do canal de drenagem somado com a vazão que fluiu pelo pavimento asfáltico à montante, de regime de escoamento laminar, supostamente passou a resultar num regime de escoamento turbulento nesse ponto exutório (Foto 8), e que provavelmente deu condições suficiente para desencadear rapidamente o processo de colapso da via (Imagem 2).

**Foto 8** - Entrada de água por sobre a via sem passar pelos dispositivos de drenagem.

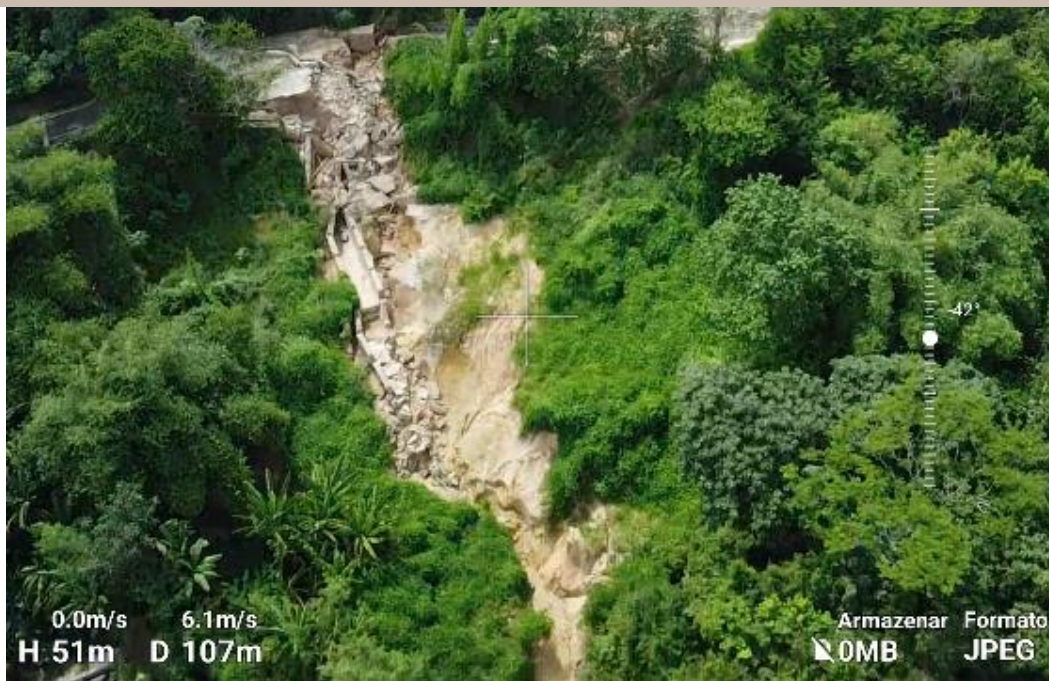
**Imagem 2** - Entrada de água por sobre a via sem passar pelo dispositivos de drenagem.

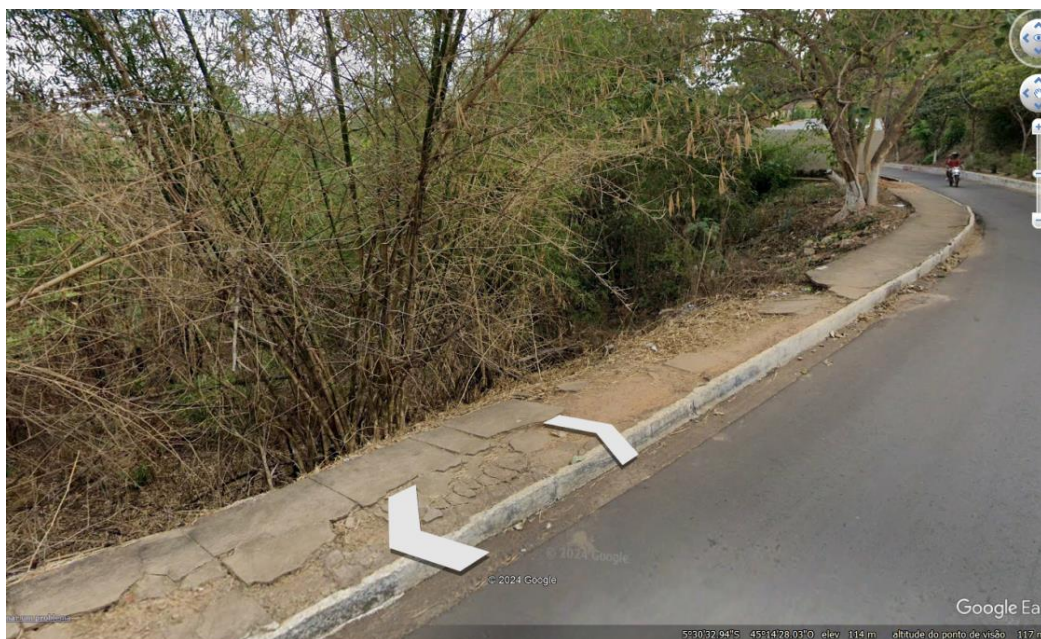
**Imagem 3** - Manutenção precária do trecho afetado (Google Earth 2024).

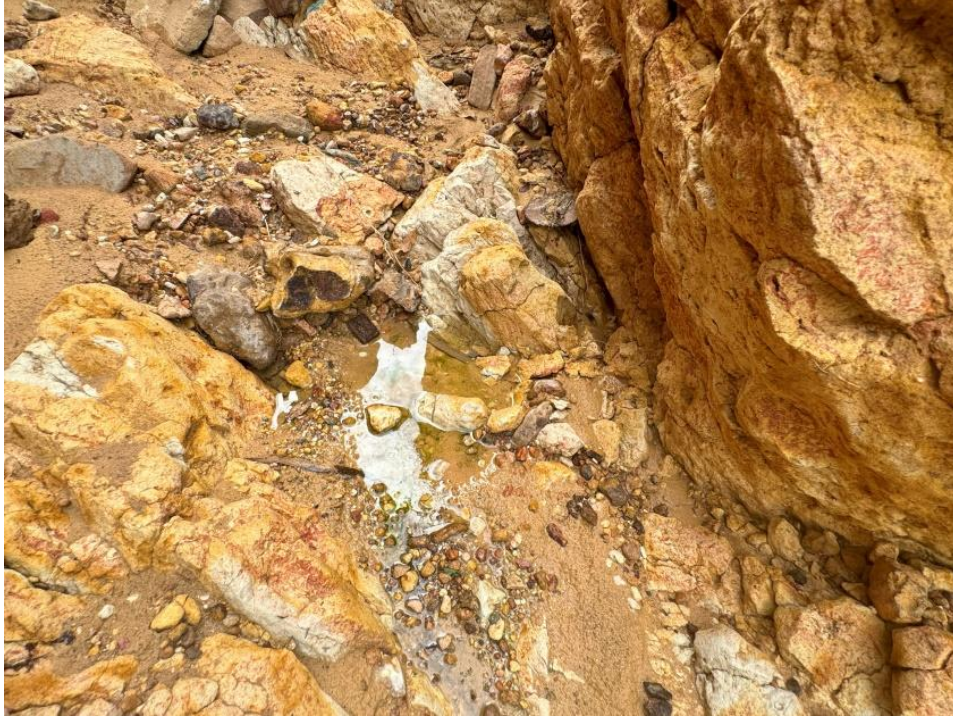
6 – Tipo de solo nessa região é um tipo de friável quando exposto à umidade, ou seja, um solo que quando comprimido tende a se romper devido às forças de coesão (atração entre partículas de mesma natureza) e adesão (atração entre partículas diferentes) serem praticamente iguais Foto 9.

**Foto 9** - Solo na condição friável extremamente saturado.

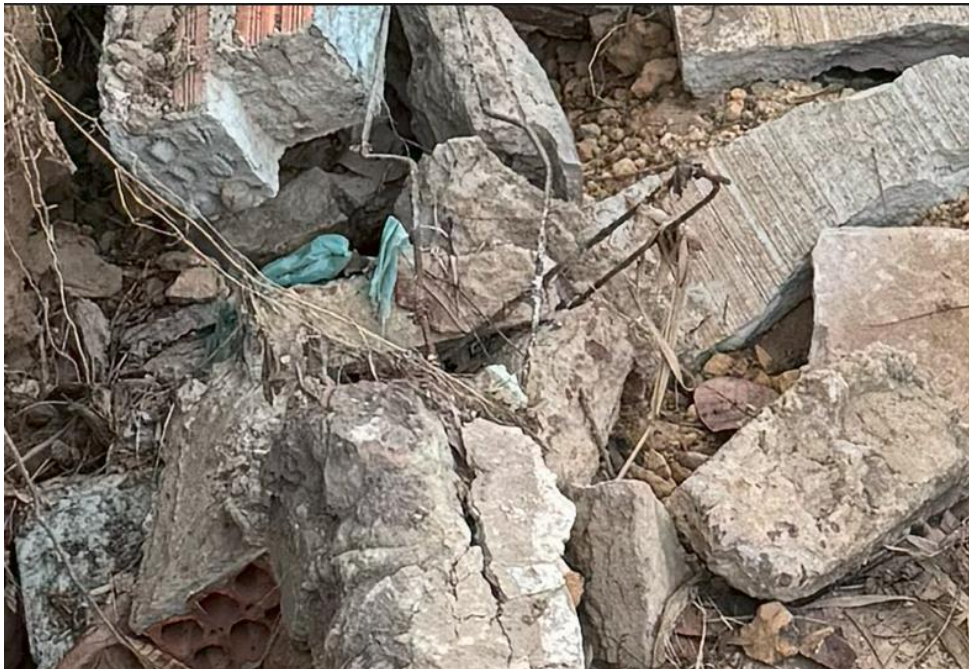
7 – Materiais construtivos inadequados para o tipo de obra em encosta de morro, haja visto os esforços que atuam tanto por forças das águas, quanto pela natureza da obra (Foto 10).

**Foto 10** - Materiais inadequados e ferragens oxidadas por exposição ao ar.

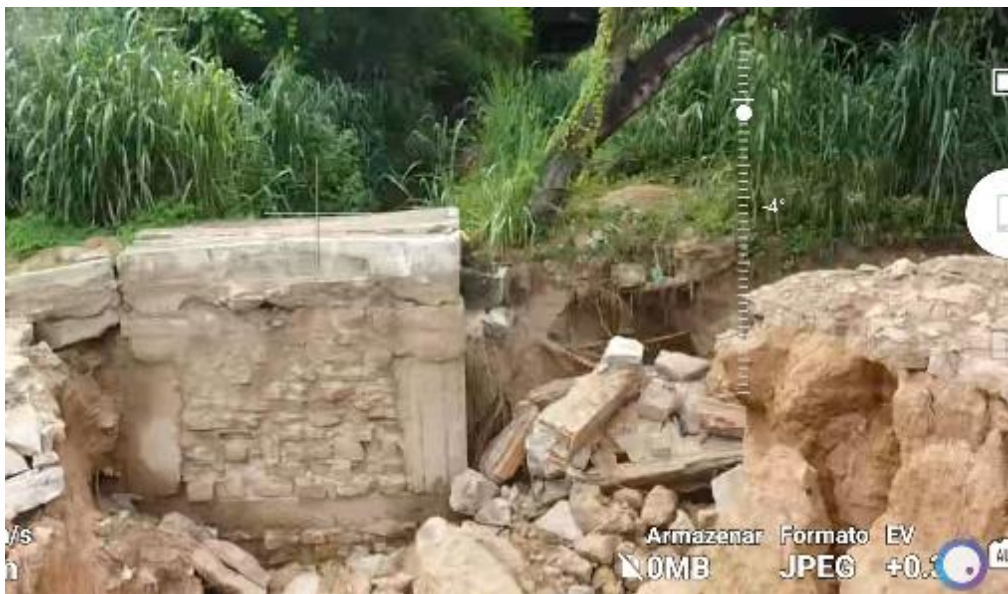
**Foto 11** - Ponto crítico decorrente de processo erosivo acelerado.

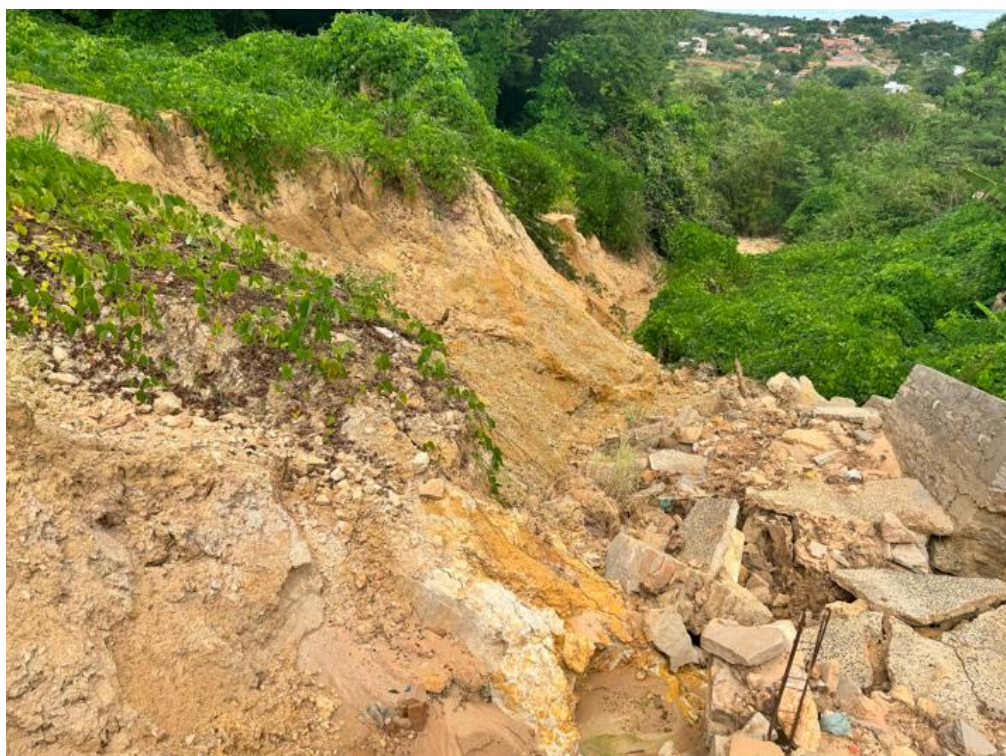
8 – Os processos erosivos em encostas são comuns em ambientes de formação geológica argilosa ou arenosas desprovidos de cobertura vegetal. As encostas urbanas são as feições que ocupam grande porção da superfície terrestre. No caso da área em apreço, foco deste relatório, as encostas foram modificadas, pela apropriação sem um planejamento e projetos adequados, levando a retirada da cobertura vegetal original, e realização de cortes nos taludes para construção da Avenida, acarretando em modificação morfológica na dinâmica anterior ali existente, originando alguns deslizamentos de pequeno porte conforme observado (Foto 12).

**Foto 12** - Deslizamentos de pequenos portes.
