**SERVIÇO GEOLÓGICO DO BRASIL (SGB-CPRM)**

# **AVALIAÇÃO DE RISCO GEOLÓGICO**

**Camaragibe, PE**

**2025**

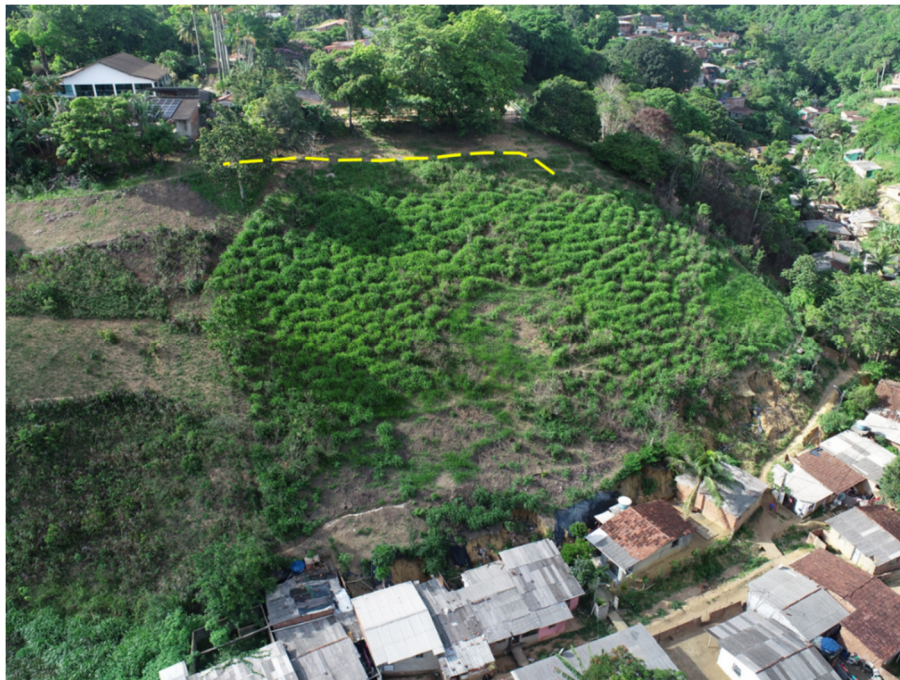
A avaliação técnica nesta área, corresponde ao principal objetivo deste documento. Nesta encosta, a Defesa Civil de Camaragibe recebeu a informação da existência de uma trinca no solo, localizada em uma trilha de passagem próxima ao topo da encosta (Figura 1) que, em caso de deslizamento, podem atingir as moradias localizadas na região de base.

**Figura 1:** Visão aérea da encosta. A linha tracejada em amarelo indica a posição da trinca. Notar moradias localizadas na base da encosta.

Diante do exposto acima, considera-se necessário realizar medidas que impeçam a percolação de águas de chuva pelas trincas no solo, associadas a um manejo adequado para o fluxo das águas pluviais.

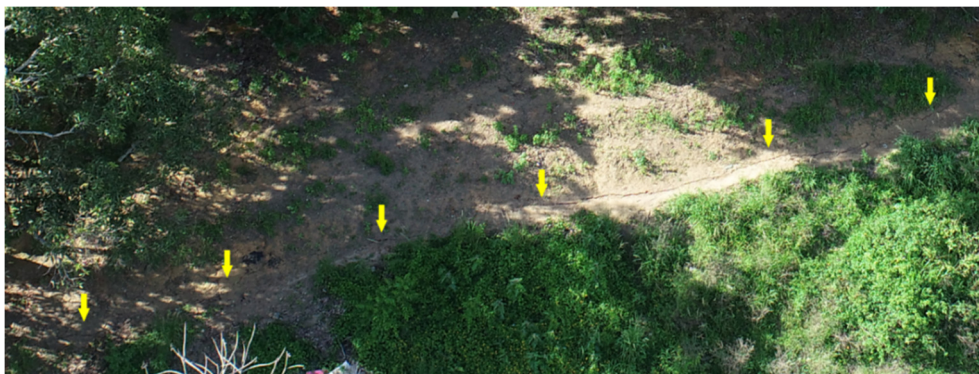
A trinca avaliada é contínua, com cerca de 8 metros de comprimento total, aberturas que podem chegar a cerca de 1 centímetro de afastamento, profundidades de até 50 centímetros e com pequeno degrau de abatimento (cerca de 1 centímetro) em sua região mais central (Figuras 2 e 3).

**Figura 2:** Imagem aérea que ilustra a continuidade e comprimento da trinca (setas em amarelo).

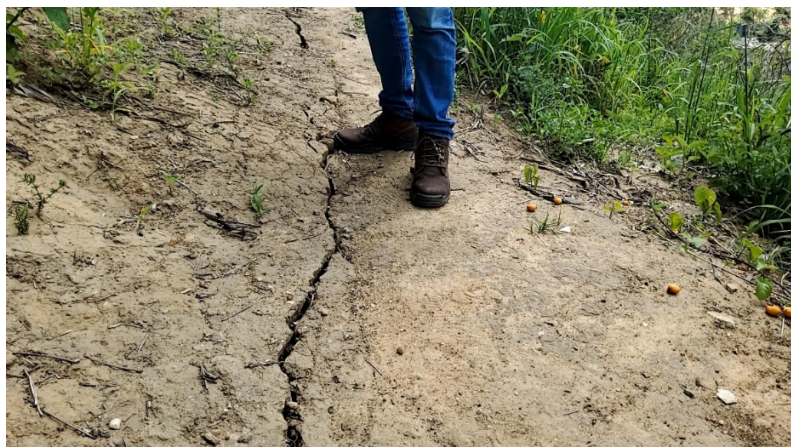
**Figura 3:** Detalhe da trinca no solo.

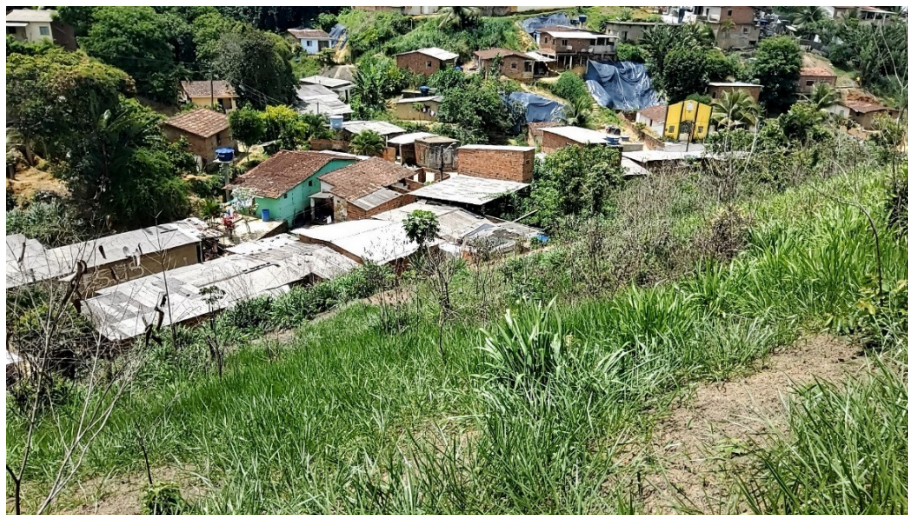
De maneira geral, a região avaliada se caracteriza por uma encosta natural íngreme com cerca de 30 metros de amplitude e 29 graus de declividade, coberta por vegetação de gramíneas, matos baixos e altos (Figura 4).

**Figura 4:** Encosta com cerca de 29 graus de declividade. Notar moradias na base da encosta.

Desta forma, as moradias da base da encosta, se encontram em situação de risco alto a movimentos de massa, tendo em vista suas condições de vulnerabilidade frente aos processos geodinâmicos observados no local, definidos principalmente pela presença da trinca em desenvolvimento, mas também por outros fatores observados no campo, como a declividade natural da encosta e os taludes de corte afetados por processos erosivos na base da encosta.

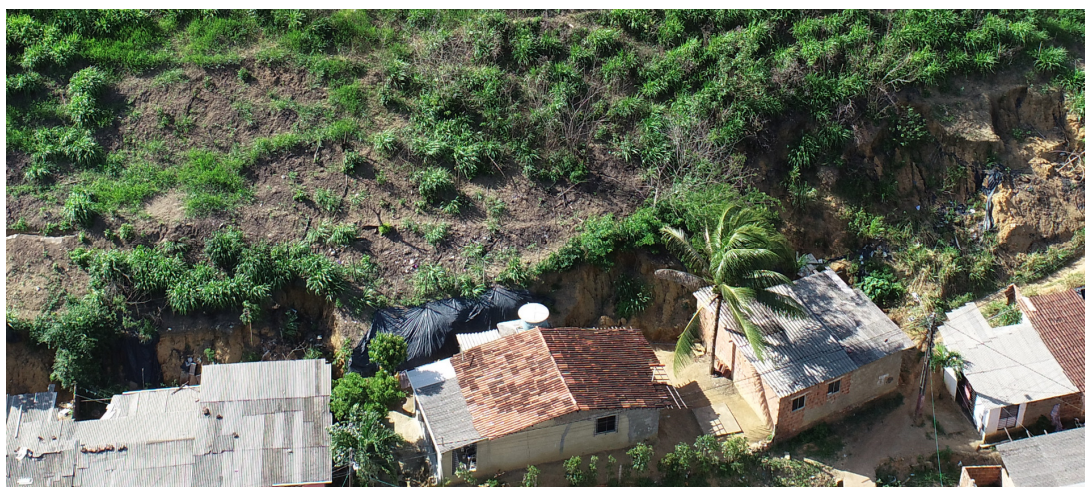
Na base da encosta, foram realizados cortes subverticalizados no solo, com cerca de 3 metros de altura, com o objetivo de ampliar o espaço para a construção das moradias, porém, se observa que os taludes de corte estão sendo retrabalhados por processos erosivos associados ao fluxo de águas pluviais provenientes da encosta (Figura 5), características que podem contribuir como um fator de redução da estabilidade natural do terreno.

**Figura 5:** Taludes de corte, na base da encosta, afetados por processos erosivos.

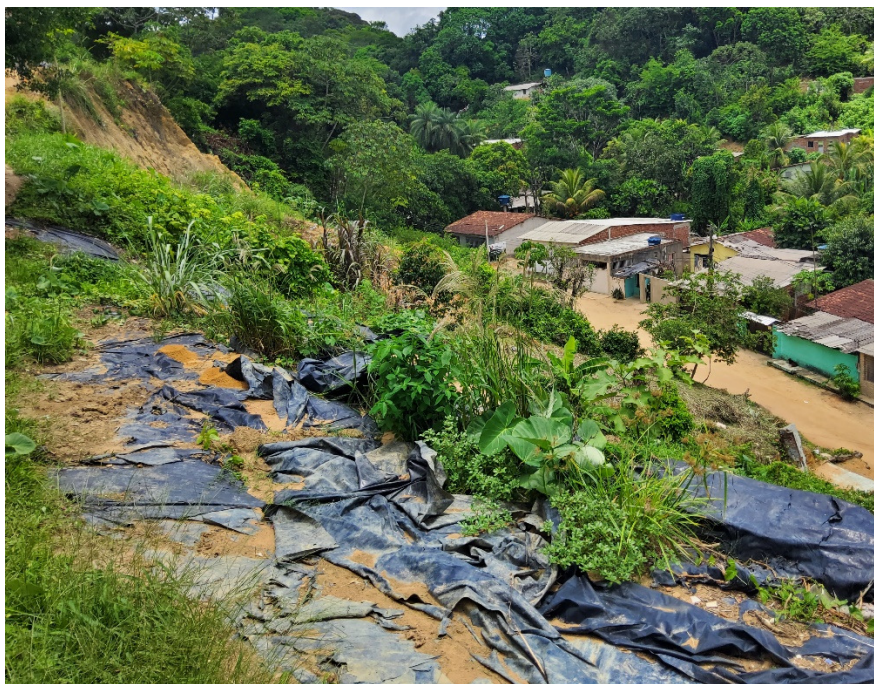
Segundo o relatório do SGB (2022), nesta área ocorreu um deslizamento que derrubou uma moradia, por meio de um colapso de uma trinca que vinha sendo monitorada pela Defesa Civil Municipal.

Atualmente, as moradias presentes no local, ainda se encontram em situação de risco, apesar de não ter sido identificada nenhuma evolução ou redução do problema no local (Figuras 6, 7 e 8). Desta forma, faz-se necessário o contínuo monitoramento da área pela Defesa Civil, juntamente com a adoção de medidas estruturais e não estruturais para evitar a evolução do risco na área.

**Figura 6:** Situação atual da encosta que deslizou durante as chuvas de 2022.

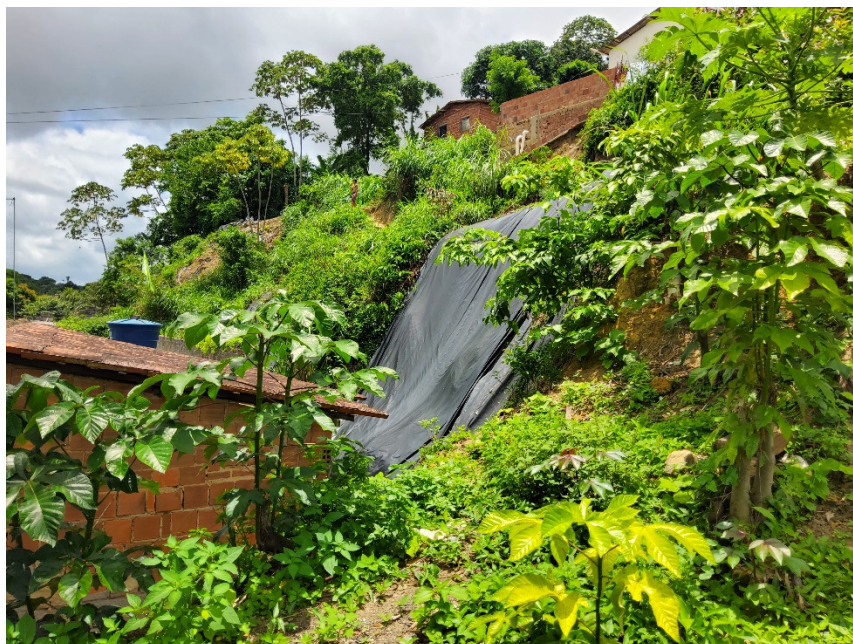
**Figura 7:** Trecho da encosta que ainda não há histórico de deslizamentos, mas que deve ser acompanhado pela Defesa Civil.

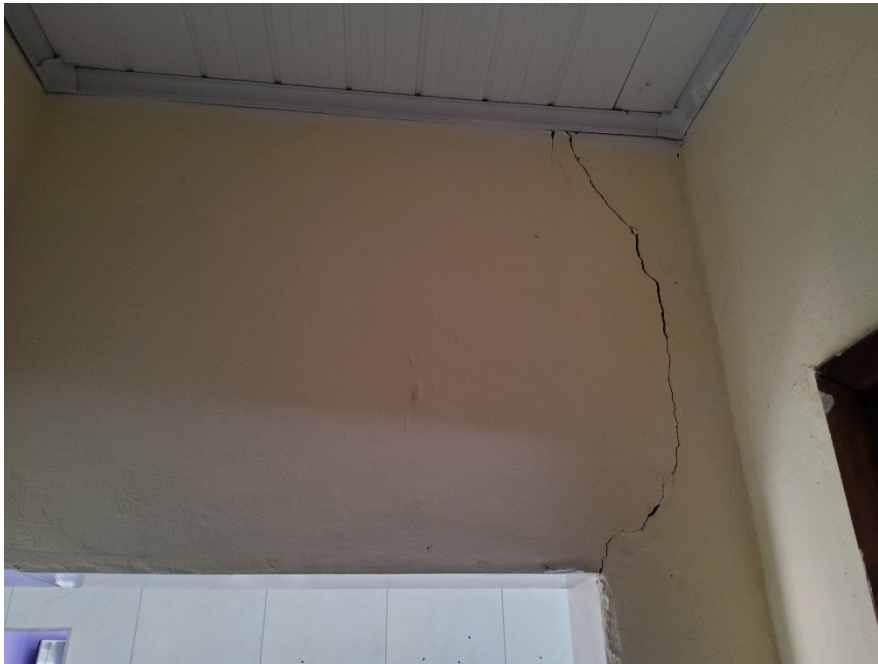
Segundo os dois documentos citados acima, foram identificadas trincas na região da crista da encosta, com efeito de movimentação do terreno indicado pela propagação de fissuras e rachaduras nos pisos e paredes, além de paredes inclinadas, indicando movimentação intensa do solo.

Nesta nova visita na área, foi observado que muitas moradias fizeram pequenas obras de reparo para fechar as rachaduras e fissuras, entretanto, em muitas delas voltaram a abrir, indicando que a movimentação do solo na região ainda está em fase de evolução e, portanto, considera-se que o setor de risco ainda se encontra em processo de movimentação (Figuras 8 e 9). Desta forma, faz-se necessário o contínuo monitoramento da área pela Defesa Civil, juntamente com a adoção de medidas estruturais e não estruturais para evitar a evolução do risco na área, considerando a possibilidade da desocupação de imóveis em estado mais críticos.

**Figura 8:** Fissura na parede de moradia.

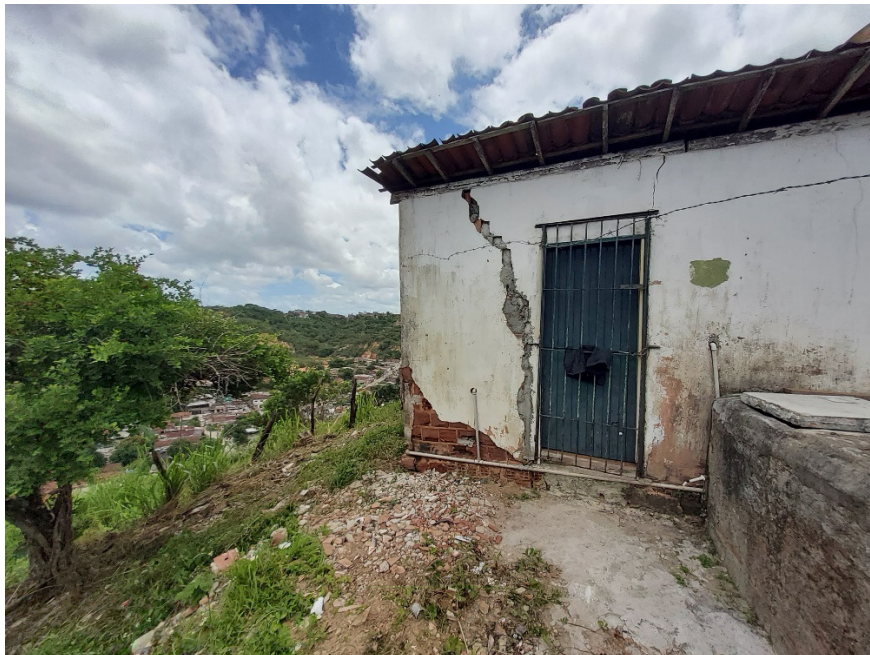
**Figura 9:** Moradia com fissuras e grande rachadura.
