MAPA DE FEIÇÕES DE INSTABILIDADE DO TERRENO

BAIRRO PINHEIRO - MUNICÍPIO DE MACEIÓ (ALAGOAS)

Junho de 2018 (Atualizado em Setembro de 2018)

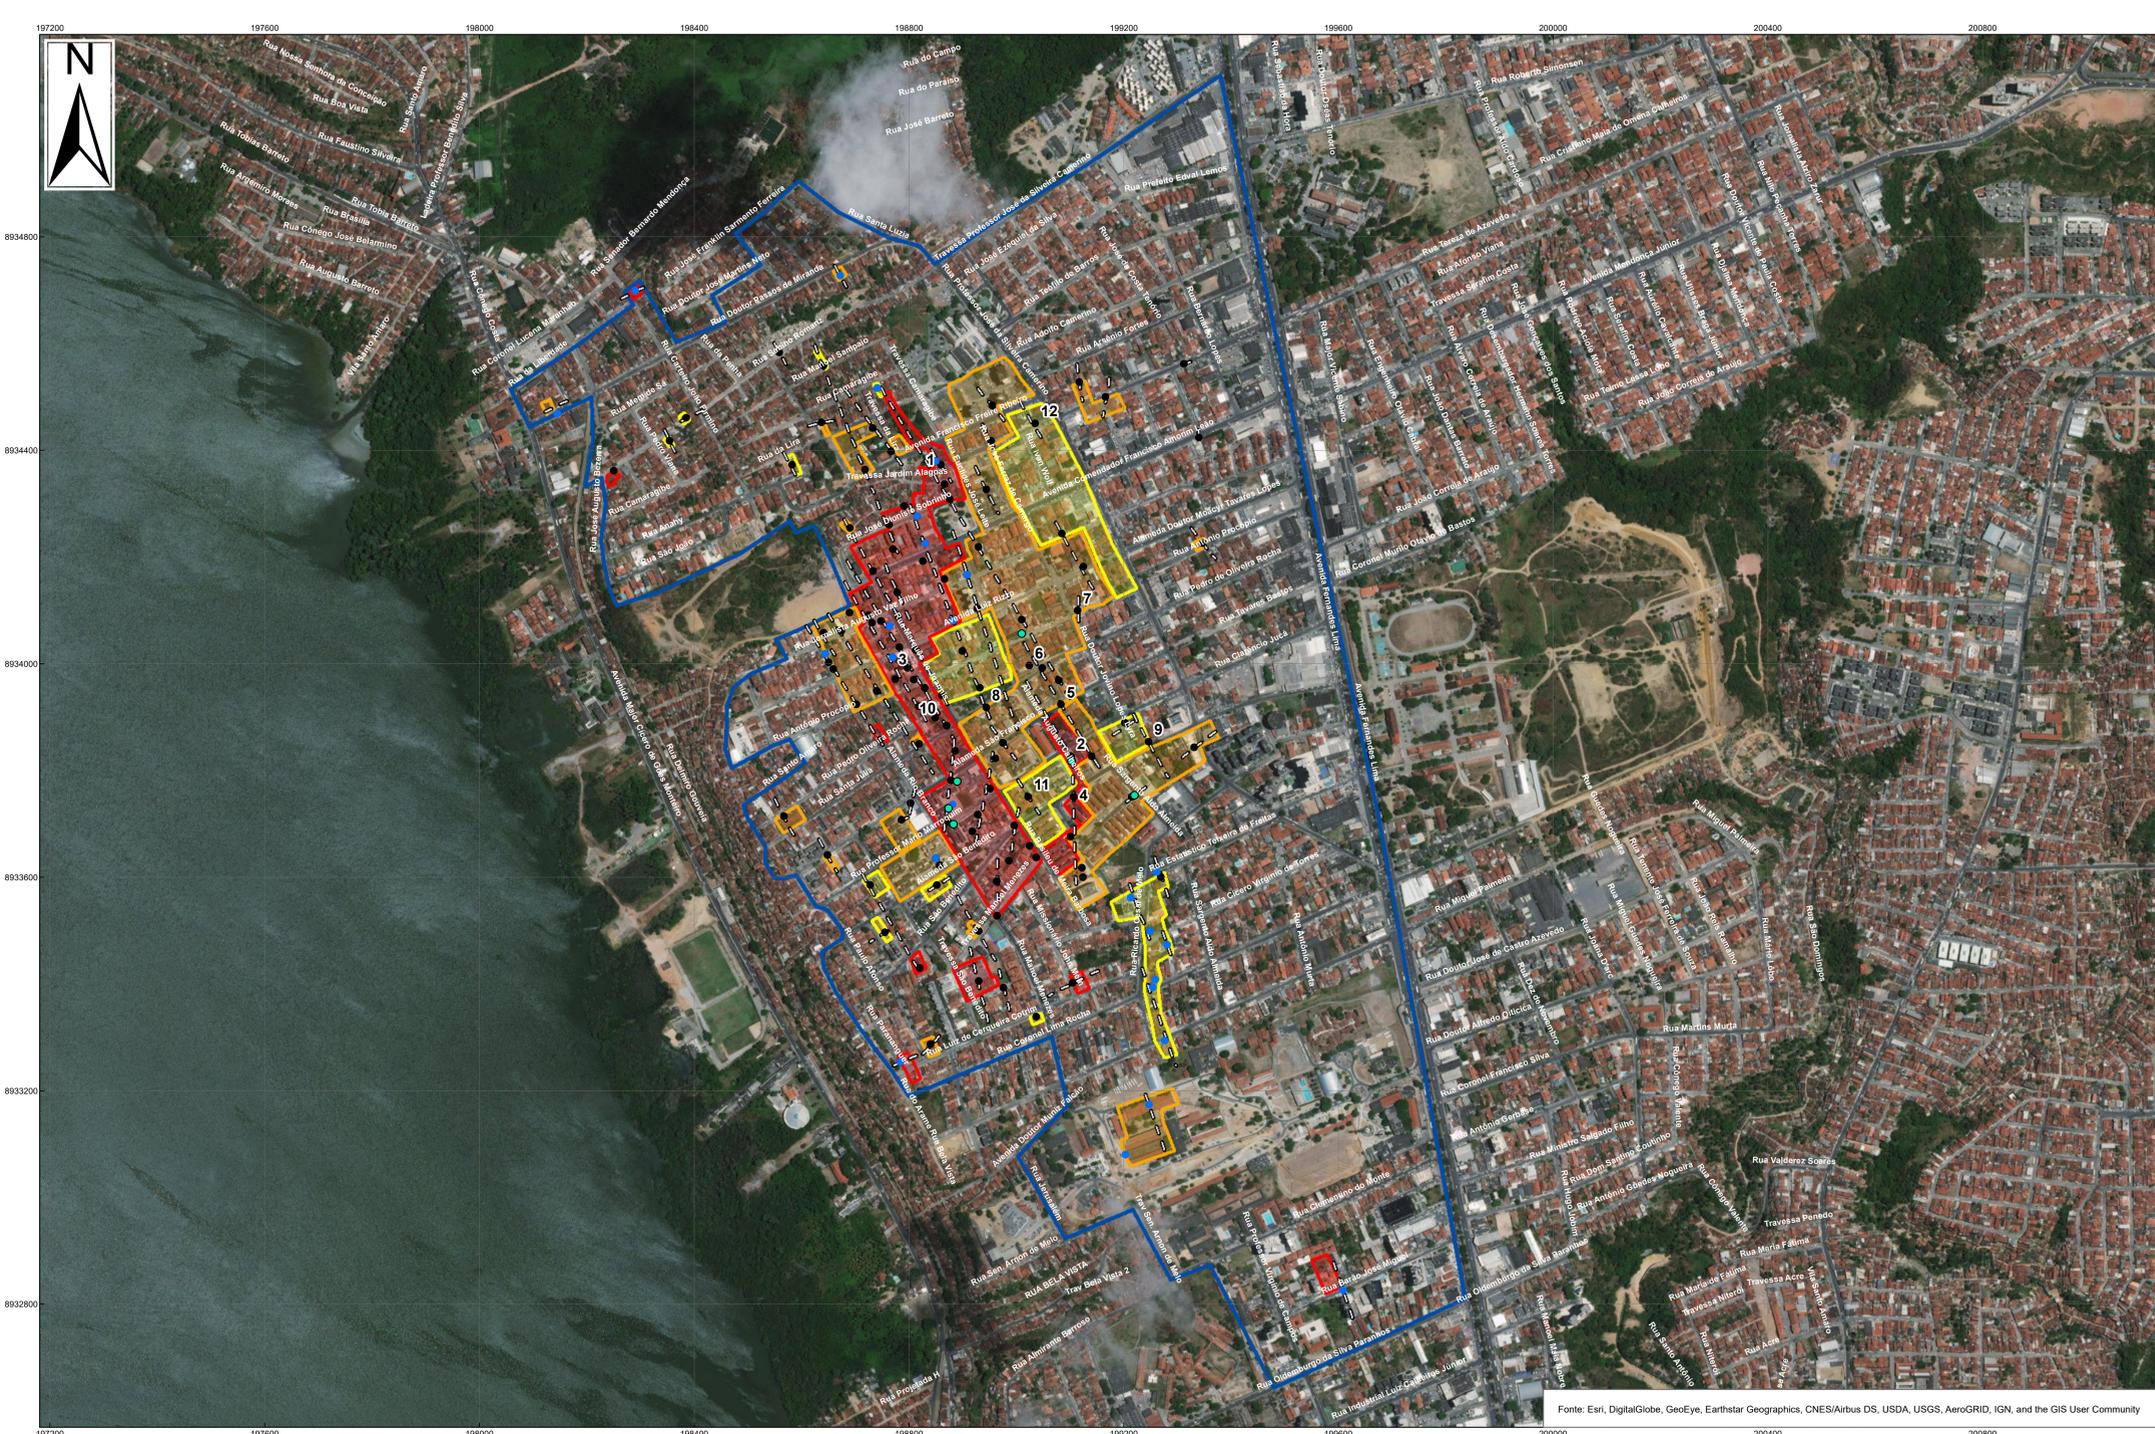
A continuidade das feições foram inferidas dada a observância da recorrência das trincas nas mesmas direções em pontos diferentes.

<p>ALTO</p>	<p>Área de maior expressividade nas evidências, tanto pela quantidade de trincas encontradas, como também pela maior abertura e persistência observadas, além da presença de sumidouros. Caracteriza-se por feições com direção NNW-SSE, ora em faixas largas com dezenas de evidências, ora em ocorrências mais estreitas, sempre com trincas alinhadas, persistentes e repetitivas na rua, calçada, pisos, muros e paredes das construções. Na porção mais ao sul, as trincas principais passam a apresentar a direção N-S predominantemente, direção que coincide com a fenda que surgiu em 2010 nesse local. Há ainda várias trincas secundárias com direção NE-SW que são observadas de forma mais localizada em algumas porções da área. Várias edificações com trincas consideráveis no piso, paredes, lajes já estão interditadas pela defesa civil.</p>
				<p>MÉDIO</p>	<p>É caracterizada pela presença de trincas com direção principal NNW-SSE e localmente direção N-S. Subordinadamente a direção principal ocorre também a direção NE-SW. As trincas presentes nas paredes e muros apresentam persistência de mais de 1 metro de comprimento e abertura milimétrica. As feições observadas no piso são frequentemente pouco significativas, com persistência menor que 0,8 metros e fechadas. Nas proximidades com as áreas vermelhas, as trincas no piso e teto tornam-se mais persistentes com aberturas milimétricas e comumente aproveitam as zonas de fraqueza da construção, tais como juntas e emendas de paredes e piso para se propagarem.</p>

<p>BAIXO</p>	<p>É caracterizada por trincas com direção principal NNW-SSE. As trincas verticais presentes nos muros e paredes, normalmente são coincidentes nos dois lados da rua e se repetem em faixa de aproximadamente 50 metros ao longo dos quarteirões. Apresentam persistência maior que 1 metro e abertura milimétrica. É comum a ocorrência de trincas horizontais nas paredes, também com persistência maior que 1 metro e fechadas. Quando observadas no piso, as trincas comumente são pouco persistentes e fechadas.</p>
