**MAPA DE FEIÇÕES DE INSTABILIDADE  
DO TERRENO**

**BAIRRO PINHEIRO - MUNICÍPIO DE MACEIÓ (ALAGOAS)  
Versão 3**

Junho de 2018  
Atualização 1 - Setembro de 2018  
Atualização 2 - Março de 2019

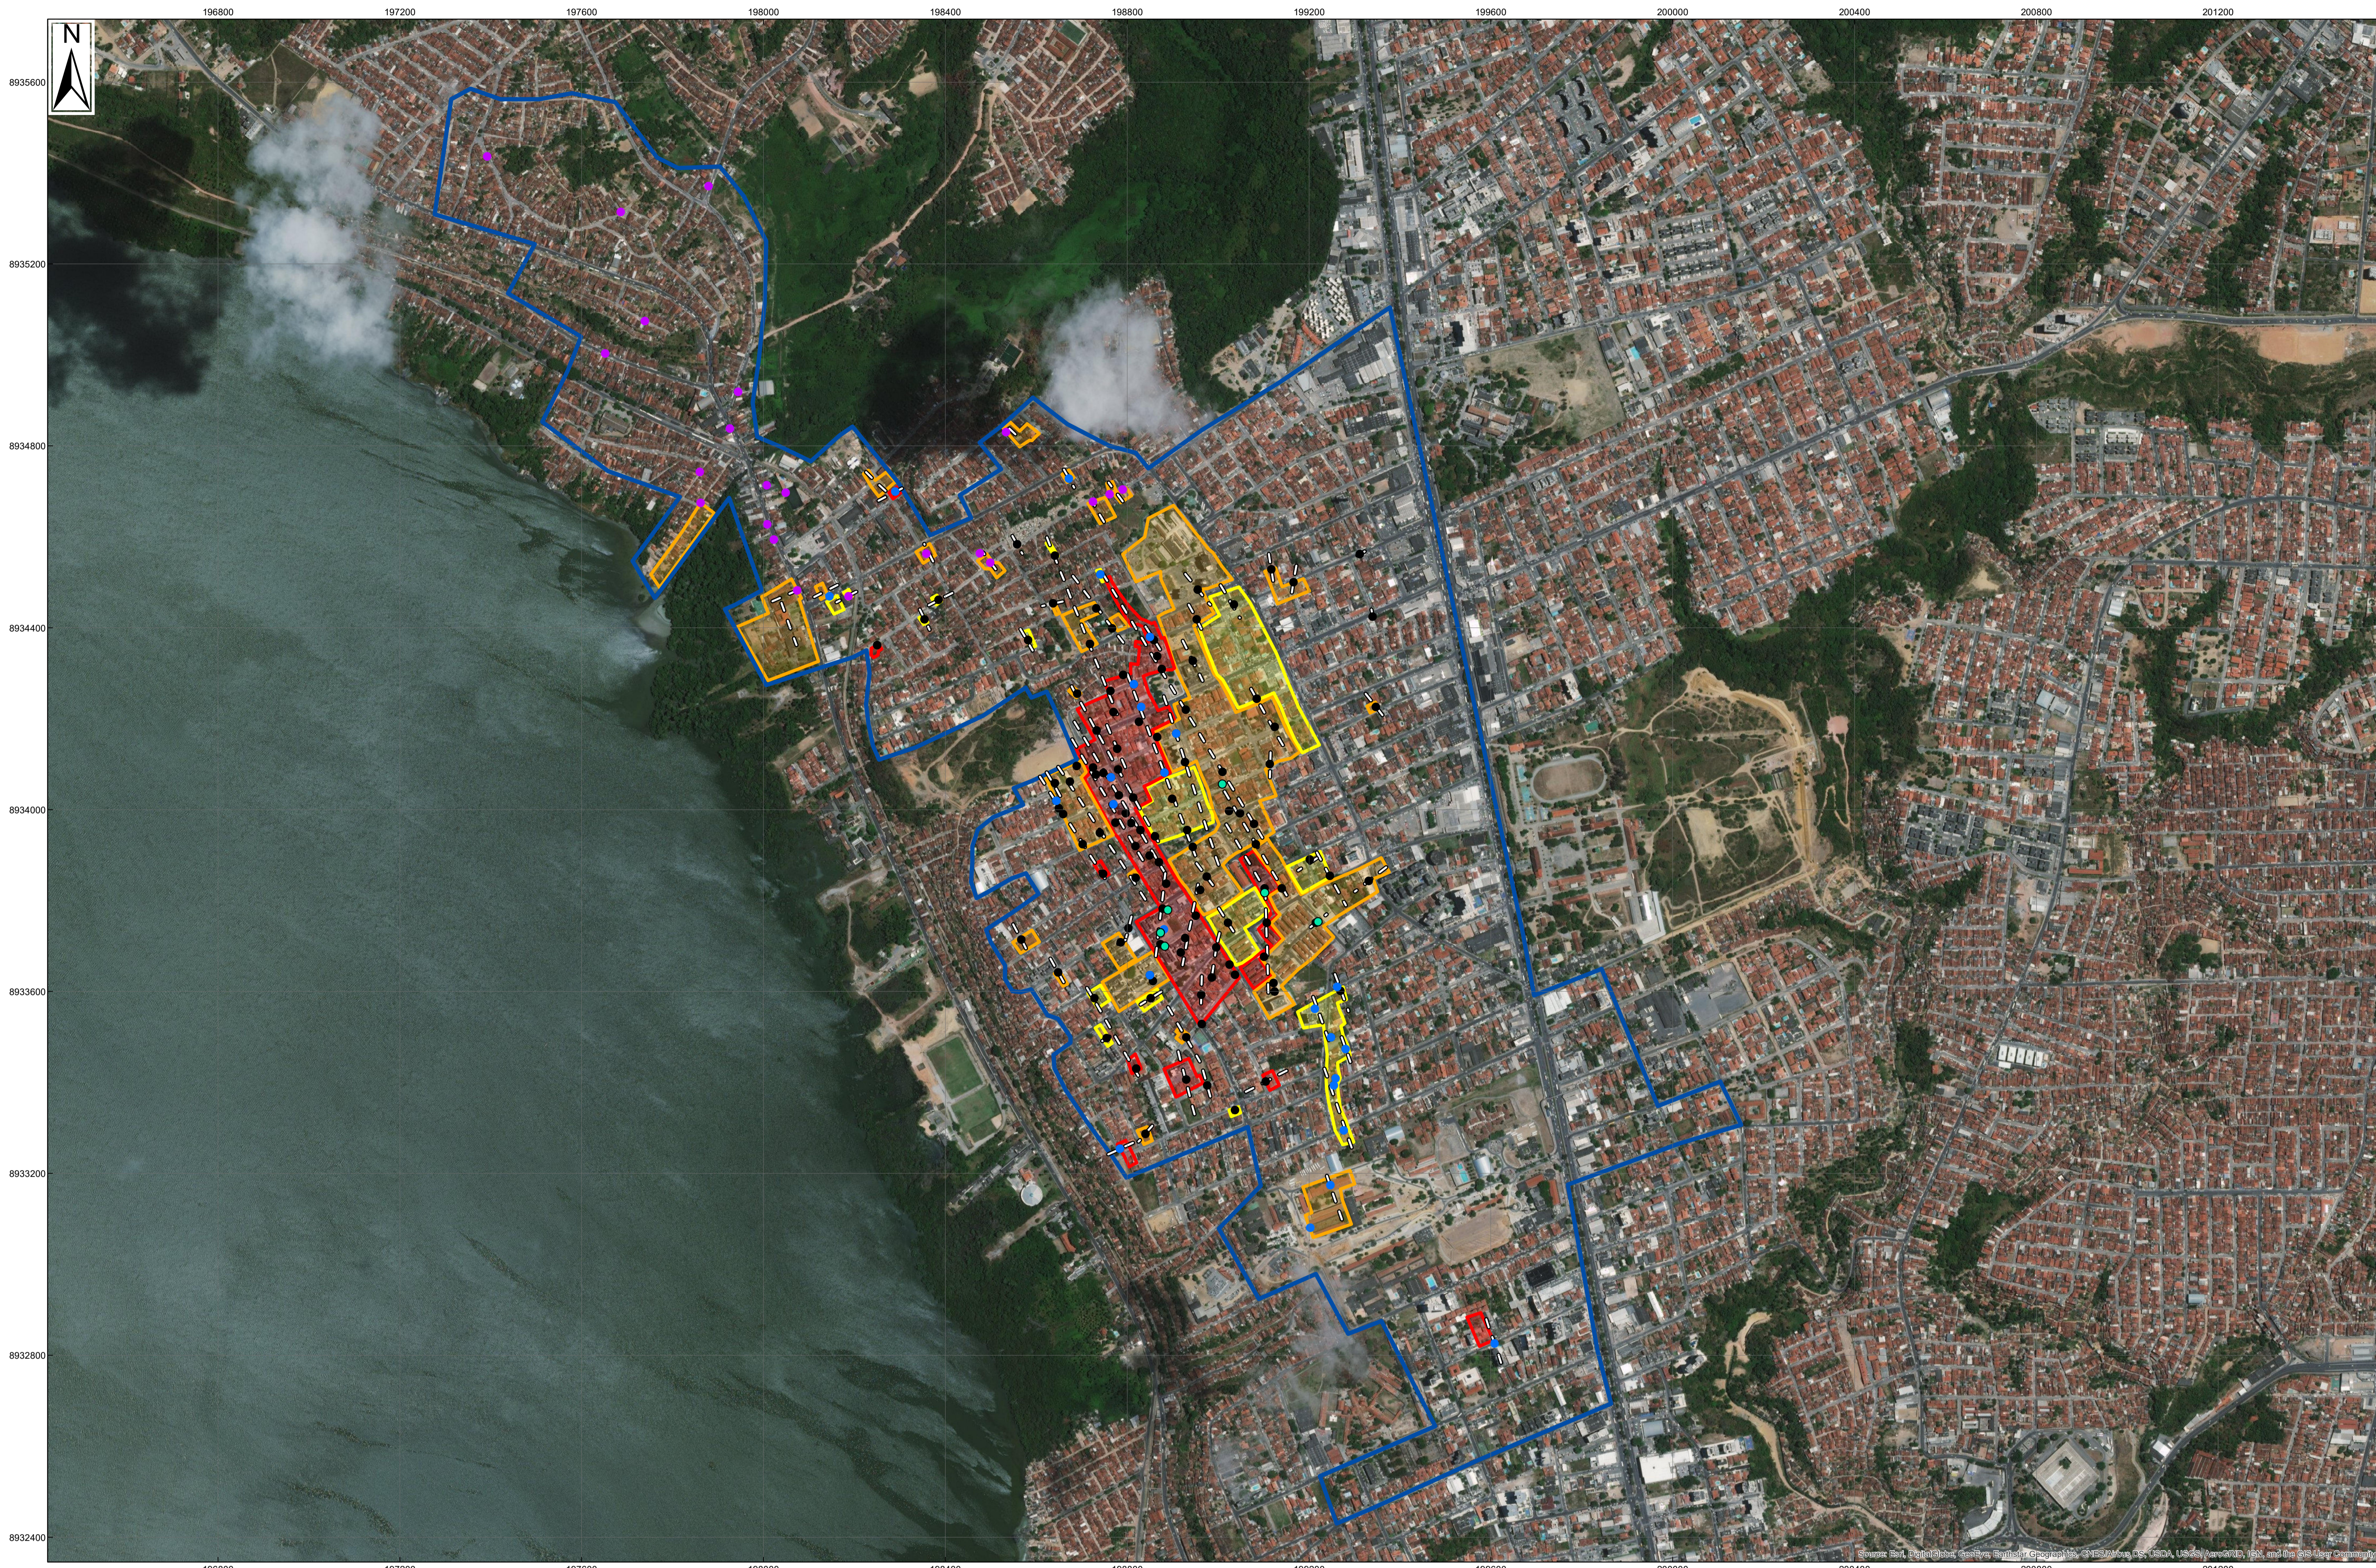
A continuidade das feições foi inferida dada a observância da recorrência das trincas nas mesmas direções em pontos diferentes.

<p style="text-align: center;"><b>ALTO</b></p>	<p>Área com maior expressividade nas evidências, tanto pela quantidade de trincas encontradas, como também pela maior abertura e persistência observadas, além da presença de sumidouros. Caracteriza-se por feições com direção NNW-SSE, ora em faixas largas com dezenas de evidências, ora em ocorrências mais estreitas, sempre com trincas alinhadas, persistentes e repetitivas na rua, calçada, pisos, muros e paredes das construções. Na porção mais ao sul, as trincas principais passam a apresentar a direção N-S predominantemente, direção que coincide com a fenda que surgiu em 2010 nesse local. Há ainda várias trincas secundárias com direção NE-SW que são observadas de forma mais localizada em algumas porções da área. Várias edificações com trincas consideráveis no piso, paredes, lajes já estão interditadas pela defesa civil.</p>
				<p style="text-align: center;"><b>MÉDIO</b></p>	<p>É caracterizada pela presença de trincas com direção principal NNW-SSE e localmente direção N-S. Subordinadamente a direção principal ocorre também a direção NE-SW. As trincas presentes nas paredes e muros apresentam persistência demais de 1 metro de comprimento e abertura milimétrica. As feições observadas no piso são frequentemente pouco significativas, com persistência menor que 0,8 metros e fechadas. Nas proximidades com as áreas vermelhas, as trincas no piso e teto tornam-se mais persistentes com aberturas milimétricas e comumente aproveitam as zonas de fraqueza da construção, tais como rejuntas e emendas de paredes e piso para se propagarem.</p>

<p style="text-align: center;"><b>BAIXO</b></p>	<p>É caracterizada por trincas com direção principal NNW-SSE. As trincas verticais presentes nos muros e paredes, normalmente são coincidentes nos dois lados da rua e se repetem em faixa de aproximadamente 50 metros ao longo dos quarteirões. Apresentam persistência maior que 1 metro e abertura milimétrica. É comum a ocorrência de trincas horizontais nas paredes, também com persistência maior que 1 metro e fechadas. Quando observadas no piso, as trincas comumente são pouco persistentes e fechadas.</p>
