AVALIAÇÃO GEOLÓGICO-GEOTÉCNICA DA CIDADE DE RIO BRANCO - ACRE

Relatório Final

Manaus
2006

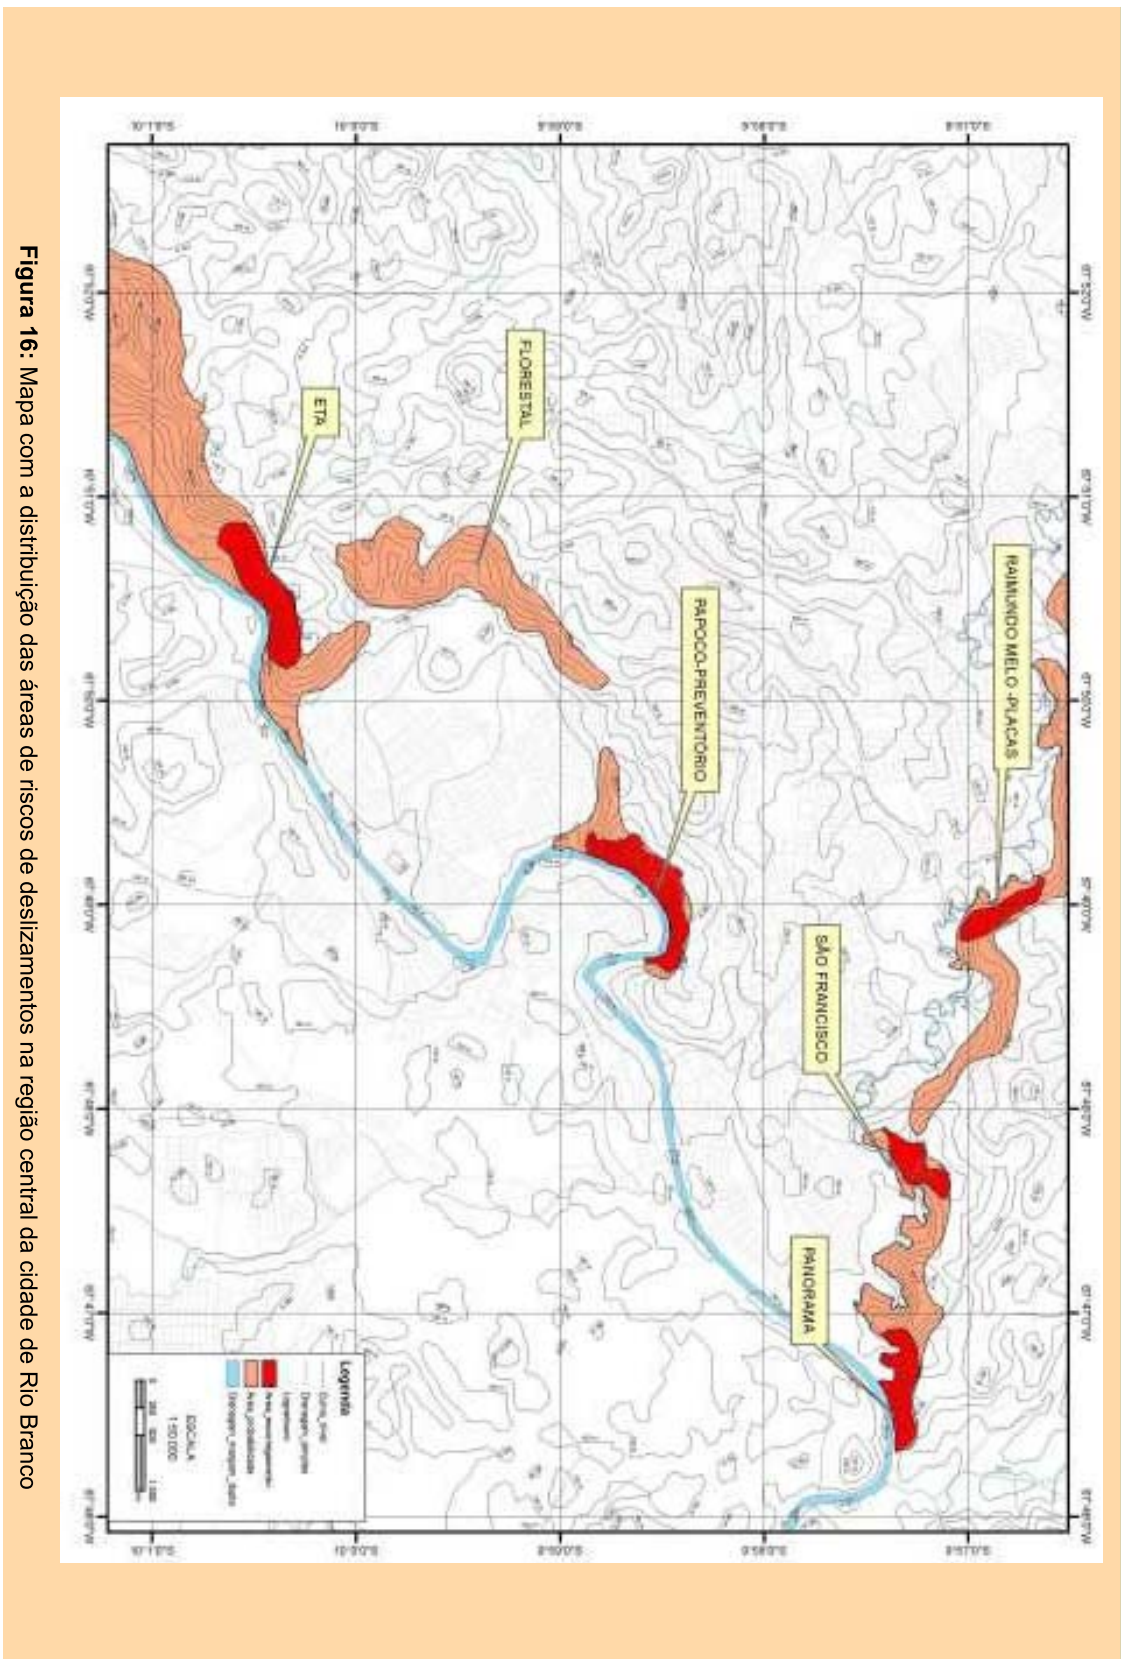
- 1- Ponto próximo da estação de captação de água (ETA);
- 2- Encosta do bairro Preventório voltada para o Rio Acre, onde os deslizamentos agravados pela intensa ocupação humana configuram uma situação de alto risco;
- 3- Localidade do Panorama logo abaixo da foz do rio São Francisco no Rio Acre, região dominada por sítios com criação de peixe;
- 4- Encosta norte do Rio São Francisco dos bairros de Placas ao São Francisco, marcada por constantes cicatrizes de escorregamentos.

Figura 16: Mapa com a distribuição das áreas de riscos de deslizamentos na região central da cidade de Rio Branco

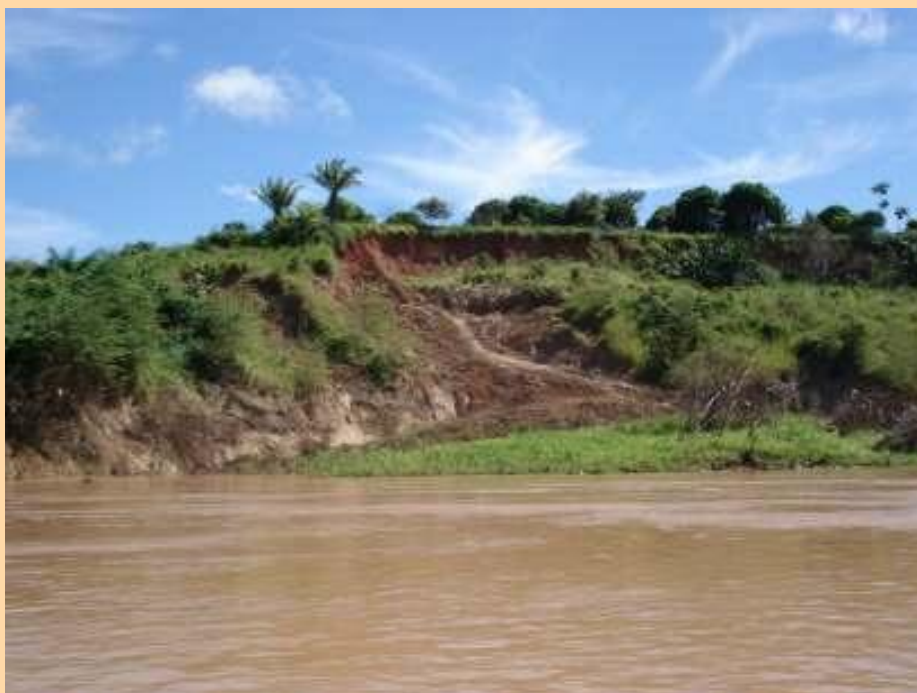
Na região do Panorama os escorregamentos são de grande porte e a geometria da ruptura caracteriza-se por uma superfície circular ocorrendo em sedimentos argilosos sobrepostos a Formação Solimões. Episódios abruptos de deslizamentos com corrida de lama também são observados, acelerados pela intensidade pluviométrica em determinadas épocas do ano e pelo descalçamento da base da encosta pela dinâmica fluvial do rio Acre. O material deslizado é constituído por argila cinza a avermelhada bastante plástica contendo na sua base dispersa ou por vezes concentrados em determinadas porções fragmentos de fósseis, concreções carbonáticas centimétricas e venulações de espessura centimétrica constituída por fosfato hidratado de cálcio (brushita) e gipsita. A fotografia 12 mostra uma visão geral dos deslizamentos na localidade de Panorama, margem esquerda do Rio Acre.

Fotografia 12: Deslizamento de encosta a margem esquerda do rio Acre localidade do Panorama, próximo à foz do Igarapé São Francisco, AL-09.

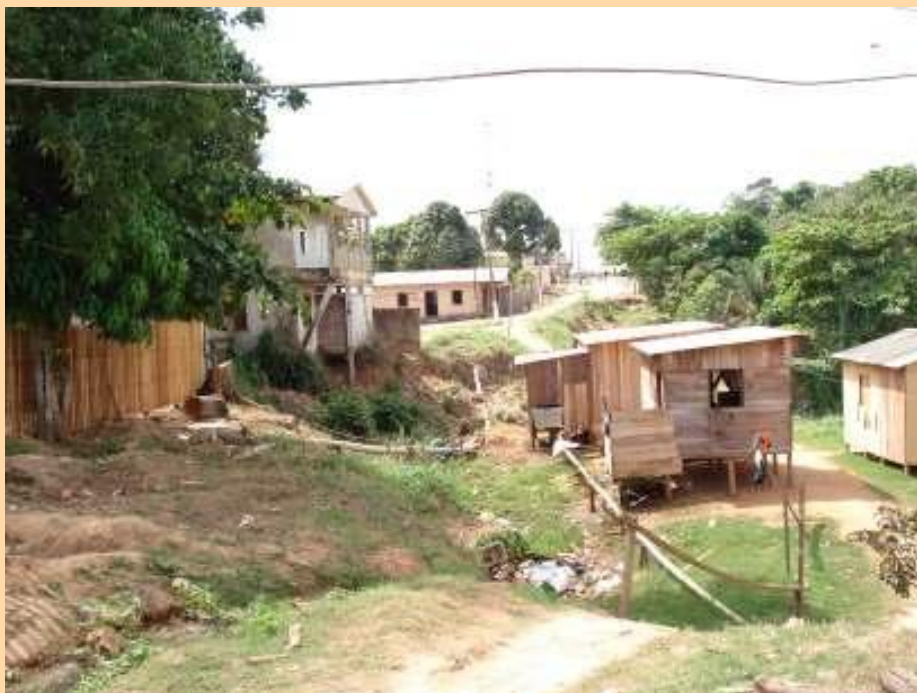
Fotografia 13: Detalhe de desmoronamento na Rua Rio Grande do Sul. Observa-se ao fundo parte da rua destruída, comprometimento de construção de alvenaria e terreno em movimentação sendo ocupado por construções de madeira.

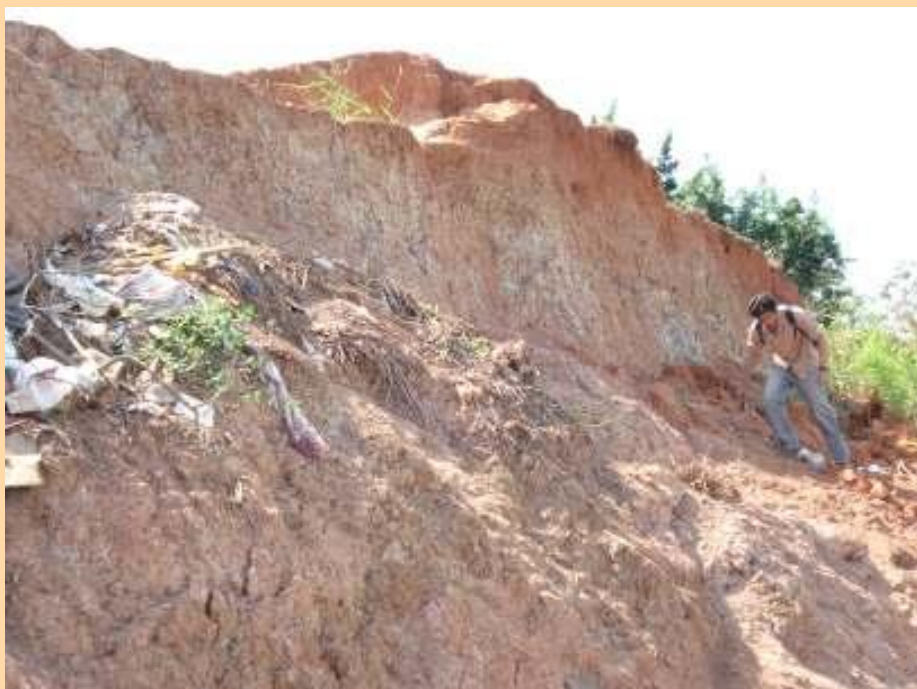
Fotografia 14: Deslizamento no topo da encosta mais elevada do bairro Papoco. Argila mosqueada de cor vermelha amarelada. Detalhe da disposição de lixo irregular na encosta

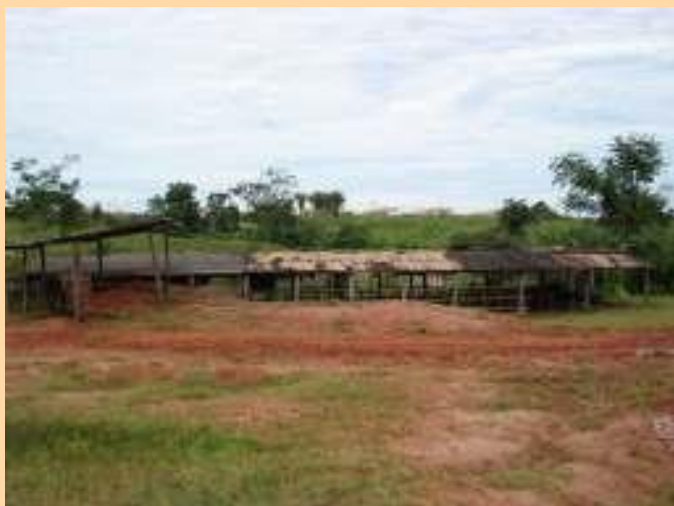
À medida que as intervenções antrópicas vão se intensificando alguns problemas de erosão do solo começam a ocorrer com a abertura de áreas para extração de argila para abastecer as olarias da cidade, de propriedades rurais e criação de peixes, de cortes de estrada a exemplo do anel viário e implantação de projetos de loteamentos em áreas terraplenadas. A presença de argilas expansivas e a exposição dos solos a períodos de pluviosidade intensa e períodos secos, acarretam no fenômeno do empastilhamento e abertura de sulcos, evoluindo para processos de ravinamentos comumente observados na região. Em algumas regiões o processo de erosão já evoluiu para voçorocas. Na localidade Loteamento Santa Luzia observa-se uma área de lavra de argila abandonada onde esses processos erosivos já começam a se manifestar (Fotografias 15 e 16).

Fotografia 15: Olaria rudimentar junto à área de extração de argila abandonada vindo ao fundo loteamento de casas populares, estação AL-13 visão sudoeste.

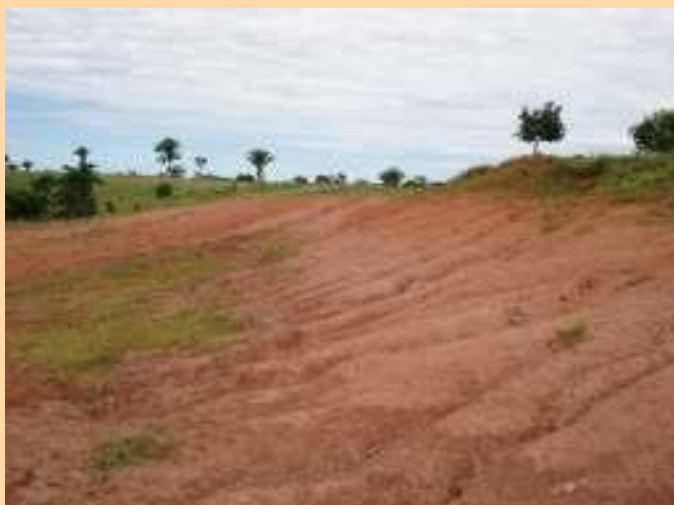
Fotografia 16: Processo de ravinamento em área explorada para retirada de argila, vista para Noroeste, estação AL-13.

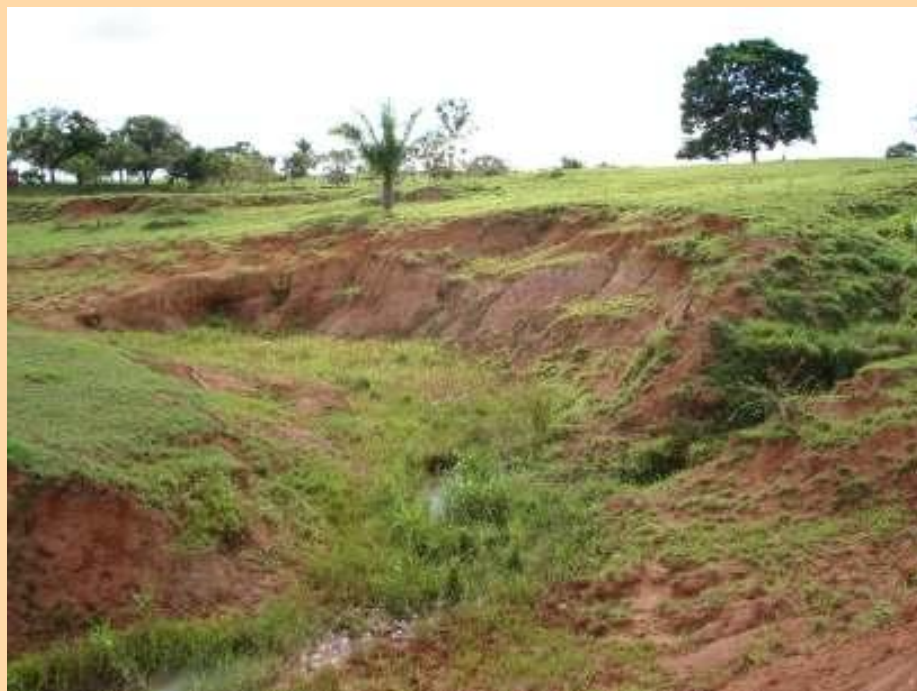
Na região nordeste da cidade, vicinal do Quixadá, os terrenos apresentam uma variação de argilitos, siltitos e areia fina, por vezes aflorantes. Com a retirada da mata para a formação de pastagens além de outras intervenções antrópicas como as construções de açudes, os processos erosivos são iniciados por um intenso ravinamento, que progrediu para instalação de voçorocas propriamente dita (Fotografia 17).

Fotografia 17: Processo erosivo em fazenda na zona rural de Rio Branco, estrada do Quixadá, AL-12.

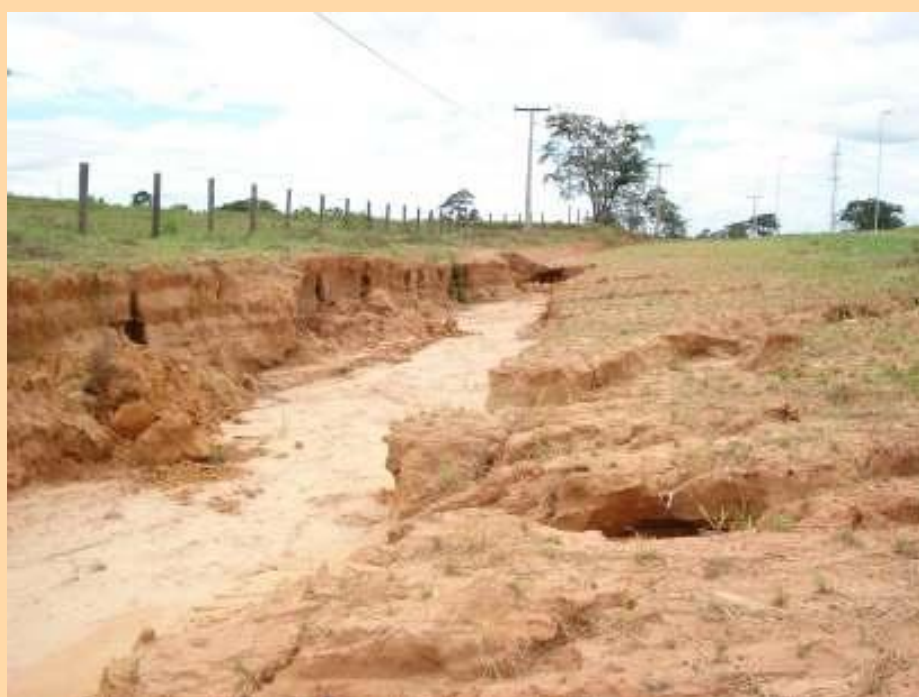
Na localidade do Amapá, região do Segundo Distrito, também no anel viário, foi observado processo erosivo na margem da estrada. Caracteriza-se por região de terraços fluviais, onde em perfil de encosta ocorre areia fina na base sobreposta por camada argilosa compacta e no topo do perfil, latossolo avermelhado. Com a remoção, pela terraplenagem da estrada, da camada superior de latossolo e argila foram expostos às intempéries os sedimentos arenosos de baixa resistência à erosão. Além disso, lançamento das águas diretamente no solo pelo sistema de drenagem (canaleta) da rodovia, acarretou em erosão na forma de ravina, evoluindo de modo remontante e colocando sob risco a obra de pavimentação (Fotografia 18).

Fotografia 18: Erosão em solo arenoso, obra de abertura do anel viário, localidade do Amapá, AL-07.

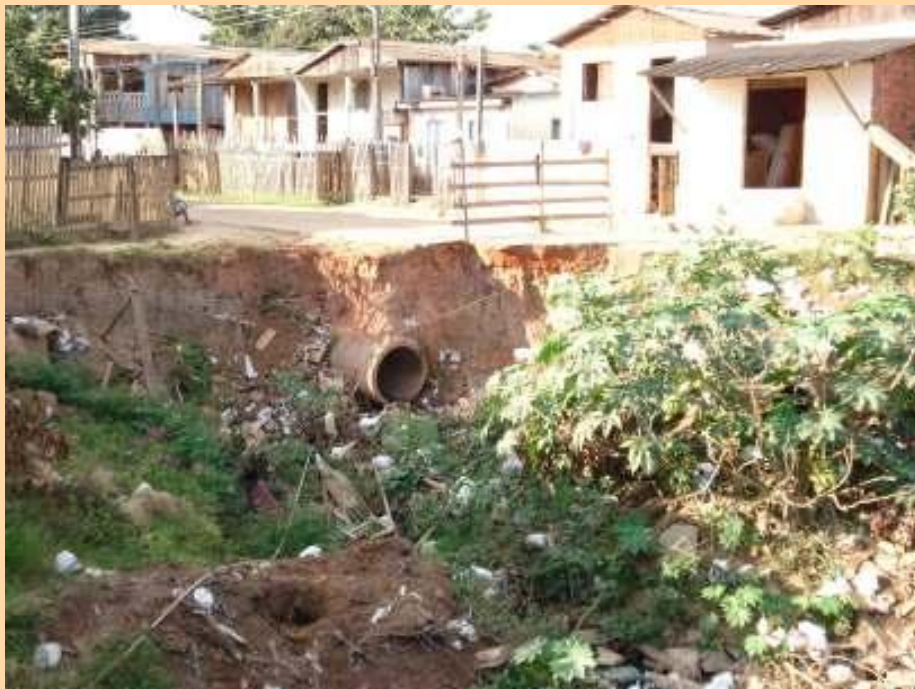
Na região do bairro da Cidade Nova junto à margem do rio Acre tem-se registro de processo erosivo que evolui para voçorocamento devido a conjunção de solo arenoso com o lançamento de águas pluviais, por galerias, diretamente no terreno. Neste local a erosão evolui de forma remontante, afetando o pavimento e moradias. Torna-se necessário a construção de obras de proteção do terreno além de construir caixas de disposição de energia d' água para disciplinar e diminuir a velocidade das águas no local de saída das galerias (Fotografia 19).

Fotografia 19: Voçoroca no Bairro Cidade Nova, margem do rio Acre. O lançamento das águas pluviais sobre terreno arenoso desencadeou o fenômeno erosivo. Detalhe das péssimas condições de saneamento do local.

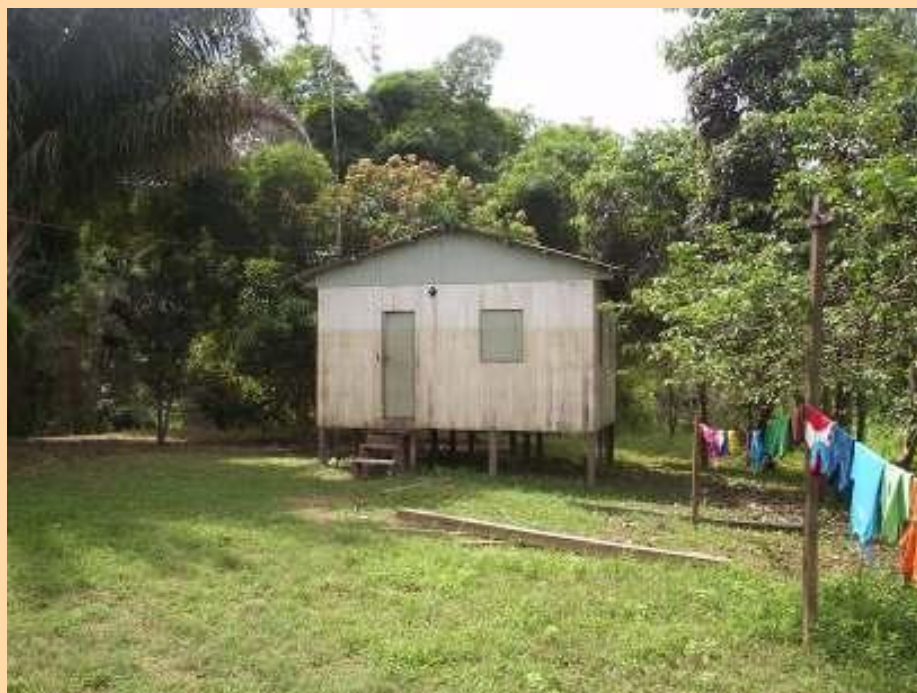
A impermeabilização dos solos, problema comum nas grandes cidades, é reflexo do crescimento do ambiente construído formado por moradias, prédios, pisos, pavimentos e telhados, que associado às condições climáticas e as características naturais do terreno predominantemente argiloso acarreta na diminuição do tempo de concentração do escoamento superficial, com a chegada mais rápida da água das chuvas para os canais do rio Acre e Igarapé São Francisco. Por conseguinte problemas de enchentes nas regiões mais baixas serão uma constante e são observados em diversos pontos da cidade de Rio Branco em especial na região da Cidade Nova e do bairro Adalberto Aragão (Fotografia 20).

Fotografia 20: Moradia em área sujeita às enchentes, na parede está marcado o nível da água atingido em 2006. Igarapé São Francisco, bairro Adalberto Aragão.

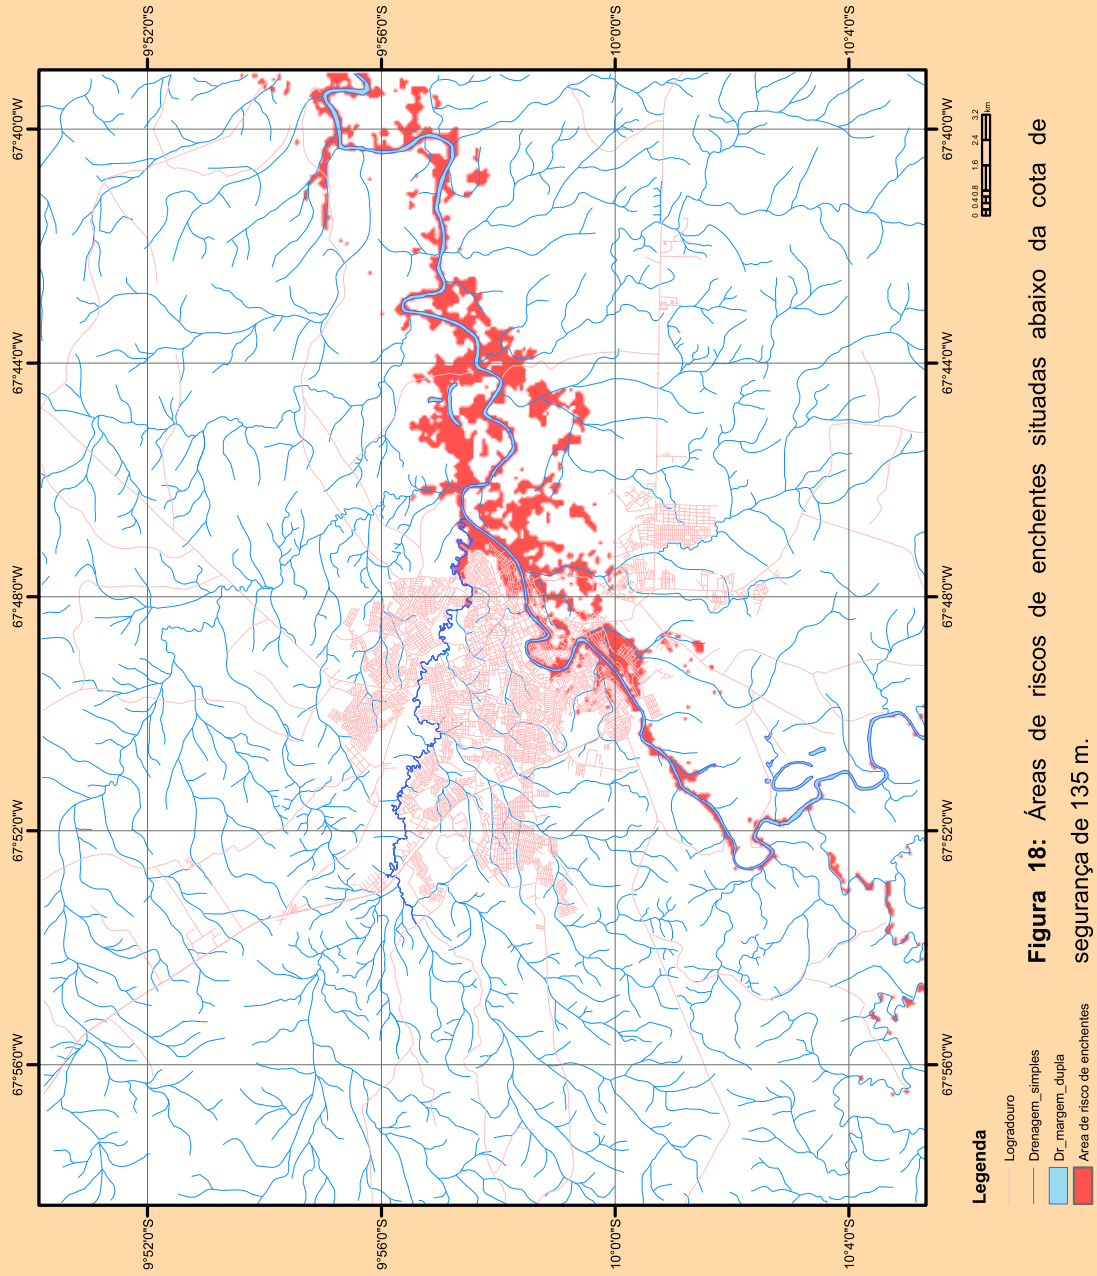
Figura 18: Áreas de riscos de enchentes situadas abaixo da cota de segurança de 135 m.
