**Atendimento técnico de emergência ao município de
Governador Valadares, MG**

Governador Valadares – Minas Gerais
Dezembro de 2013

Relatório da avaliação geológica preliminar em Governador Valadares – MG

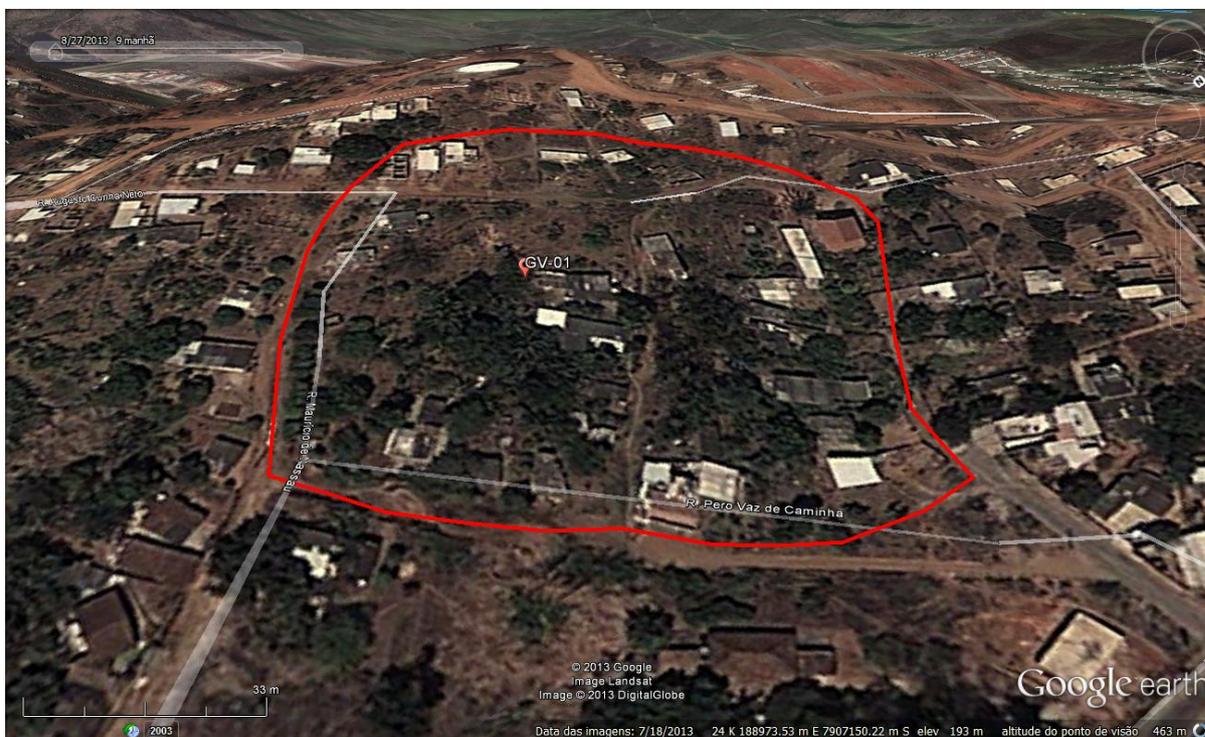
GV-01: Rua Pero Vaz de Caminha no bairro Vera Cruz do município de Governador Valadares no estado de Minas Gerais, dia 30/12/2013. Processo de deslizamentos planares solo/solo, solo/rocha e enxurradas. UTM 24k: 188974 E / 79071208 S.

Imagem delimitada da área com risco geológico.

Área de encosta linear com vegetação arborizada ou rasteira com cerca de 35 metros de amplitude e inclinação variando entre 30° 45°. É ocupada parcialmente por casas de alvenaria precariamente construídas, muitas vezes em taludes de cortes sub verticais e/ou sobre aterros de materiais heterogênicos. A encosta sofreu um grande deslizamento que posteriormente se transformou num que concentra as águas das chuvas. Como agravantes à estabilidade do local, nota-se a ausência de sistemas de drenagem, infraestrutura básica, surgência de água em taludes, acúmulo de lixo e entulho. Além das cicatrizes recentes de deslizamentos, foram encontrados sinais de movimentação do terreno como trincas e rachaduras em algumas das casas e em muros, e alguns pontos com processos erosivos instalados de voçorocas e ravinamento. Risco muito alto.

É recomendado que fossem removidos os moradores dos imóveis atingidos por movimentos de massa e aqueles imóveis localizados em zonas preferenciais de drenagem superficial da encosta, até que sejam feitos estudos mais detalhados de geotecnia e geologia de engenharia, que possam embasar uma escolha entre remoção total dos moradores e sequente demolição de todos os imóveis da encosta ou a realização de obras

de contenção, urbanização e para cobertura vegetal. Também deve ser criado um sistema de alerta, treinamento de voluntários e palestras de educação ambiental.

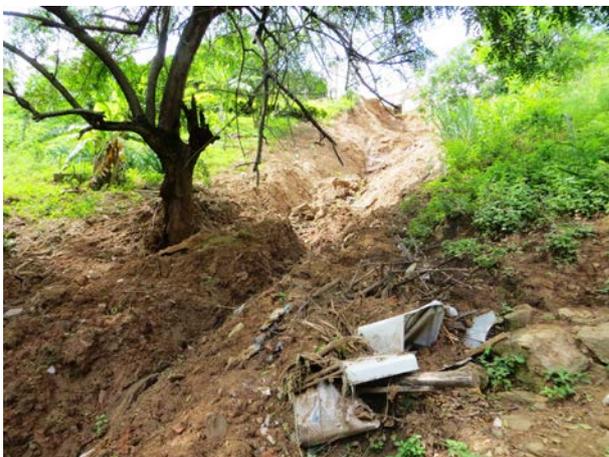
Imagem de cicatriz de deslizamento.

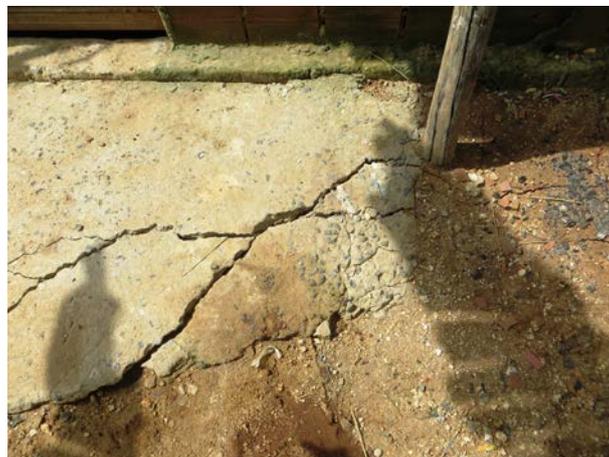
Imagem de trincas no terreno.

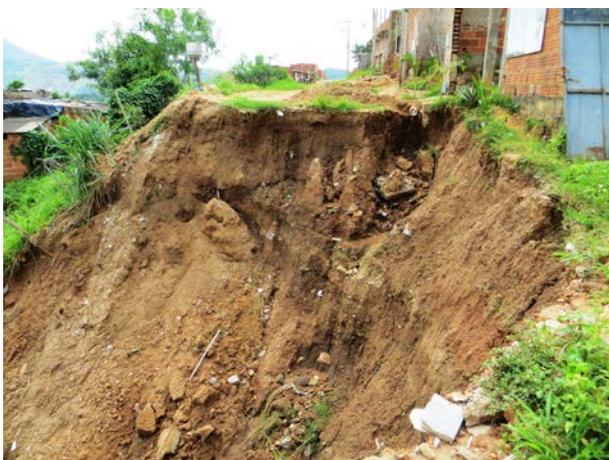
Imagem de cicatriz de deslizamento.

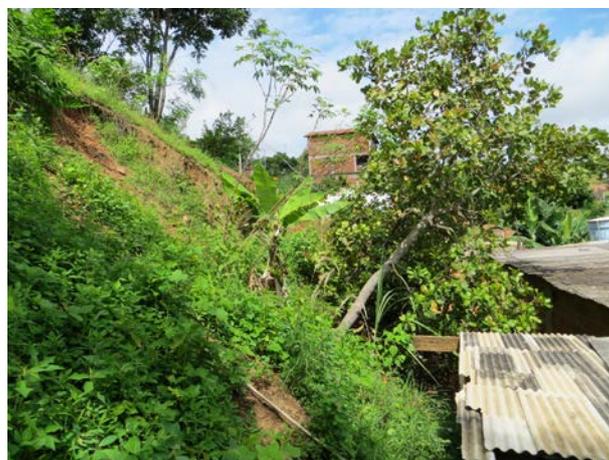
Imagem da encosta mostrando árvores inclinadas.

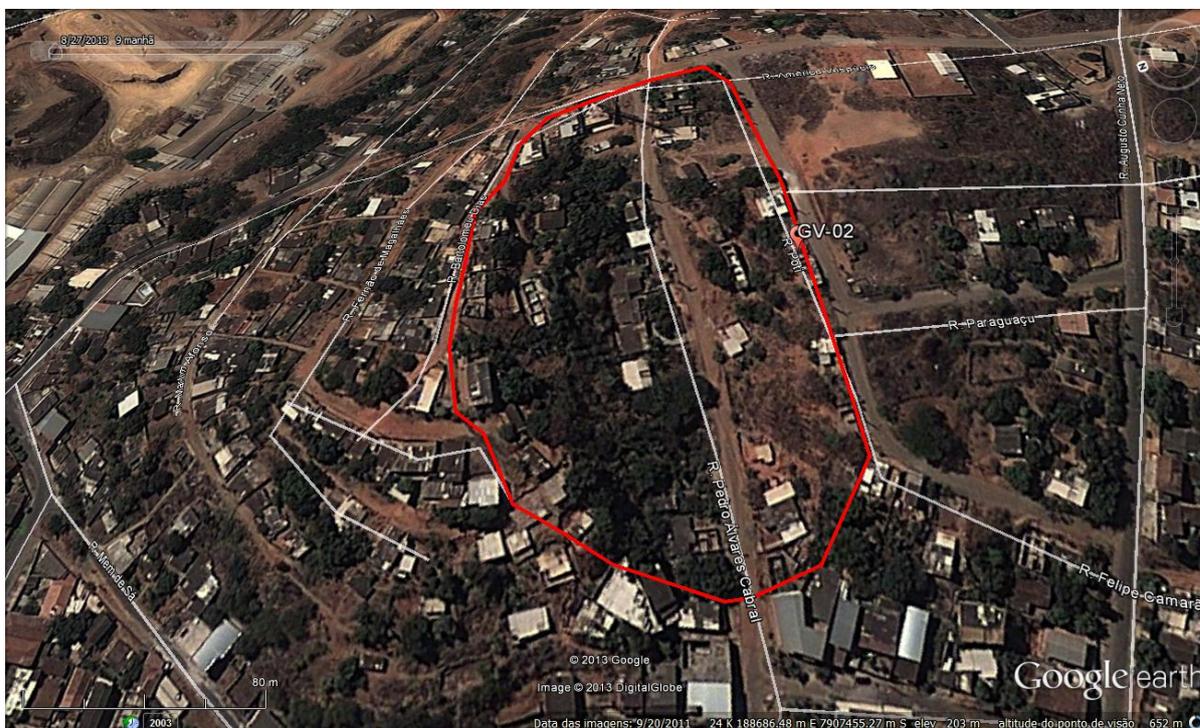
GV-02: Rua Pedro Álvares Cabral, no bairro Vera Cruz do município de Governador Valadares no estado de Minas Gerais, dia 28/12/2013. Processo de deslizamento planar solo/solo. UTM 24k: 188700 E / 7907388.

Imagem delimitada da área com risco geológico.

Área de vale encaixado flanqueado por encostas lineares com cerca de 25 metros de amplitude e aproximadamente 60° de inclinação, ocupada por casas de alvenaria precariamente construídas, muitas em taludes de corte sub verticais e/ou em aterros lançados feitos de entulho, lixo e solo saprolítico, ao longo da rampa da encosta até seu sopé. Alguns dos imóveis foram parcialmente destruídos durante os deslizamentos ocorridos nos eventos recentes. Foram identificadas trincas no terreno da encosta, degraus de abatimento, muros deformados e árvores inclinadas. Risco muito alto.

É recomendada a remoção permanente dos moradores dos imóveis atingidos localizados entre as ruas Maurício de Nassau, Augusto da Cunha Neto, Henrique Dias e a Pero Vaz de Caminha e demolição dos mesmos. Principalmente as casas da rua Poti números 57, 61, 63 e 65. Remoção temporária dos moradores dos outros imóveis até que a estabilidade da encosta seja retomada e a estação chuvosa cesse. Avaliação com base em estudos detalhados de geotecnia e geologia de engenharia sobre a viabilidade de serem realizadas obras de contenção e estabilização da encosta. Reurbanização do bairro, criação

de um sistema de alerta, treinamento de uma equipe de voluntários e realização de palestras de educação ambiental a comunidade.

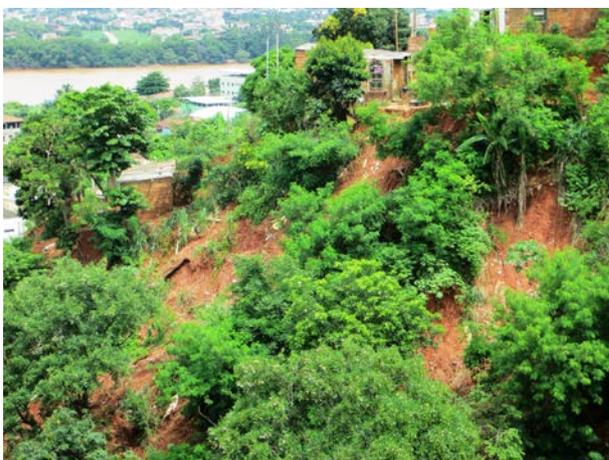
Imagem parcial da encosta com diversas cicatrizes.

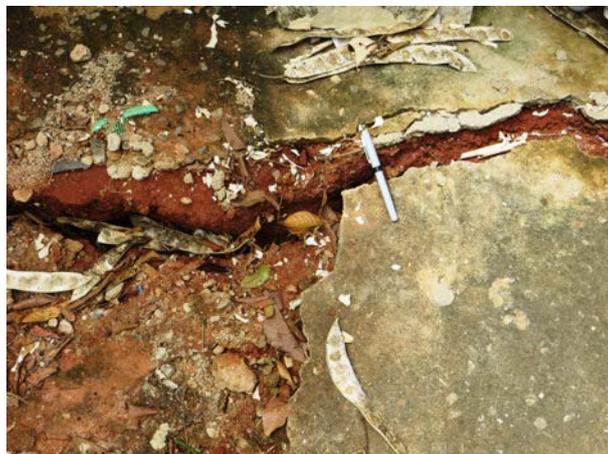
Imagem de trinca com abatimento.

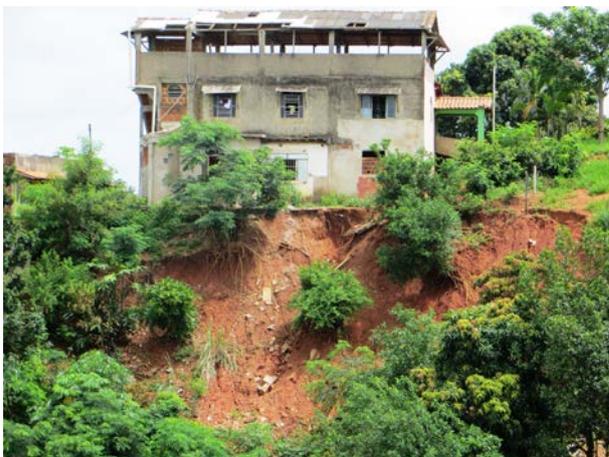
Imagem mostrando o recuo do talude sob a casa.

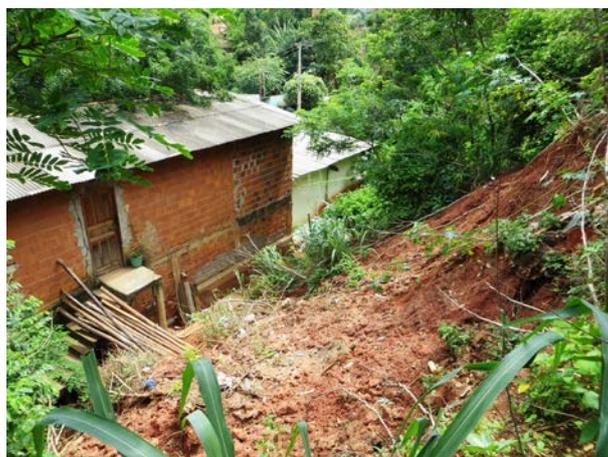
Imagem de talude a montante de uma casa.

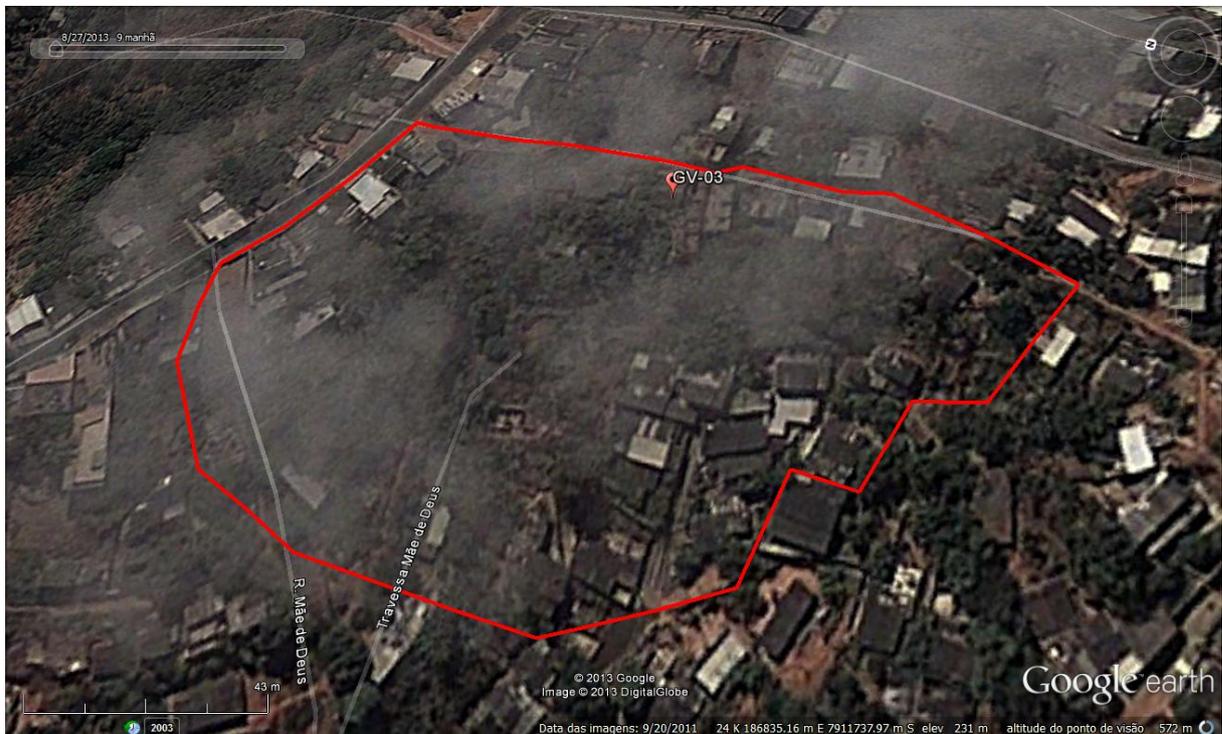
GV-03: Rua Alto da Boa Vista, do bairro Alto da Boa Vista do município de Governador Valadares no estado de Minas Gerais, dia 30/12/2013. Processos de deslizamentos planares solo/solo e solo/rocha. UTM 24k: 186874 E, 7911735 S.

Imagem delimitada da área com risco geológico.

Área de encosta em formato de anfiteatro com cerca de 40 metros de amplitude e uma inclinação variando entre 40° e 60°, sendo ocupada por casas de alvenaria construídas precariamente em diversos pontos onde foram realizados cortes sub verticais no talude e aterros lançados, que em muitos casos também contém lixo e entulho. Não há sistema de drenagem e rede de esgoto. Existem vazamentos em canos e despejo de água servida por toda parte. Ainda pode-se notar surgência de água da encosta, trincas e rachaduras nos imóveis e no terreno. Algumas das casas perderam parte de seus taludes em deslizamento. Risco muito alto.

É recomendada a remoção permanente e subsequente demolição dos imóveis os quais foram atingidos por deslizamentos nos recentes eventos ocorridos na cidade na segunda metade de Dezembro, mais qualquer imóveis construídos muito próximos a taludes de corte e/ou da borda do aterro lançado. Demais imóveis construídos em terrenos mais estáveis localizados também na área devem ter seus moradores removidos temporariamente até haja um aumento da estabilidade da encosta e que sejam feitos estudos detalhados de geotecnia e geologia de engenharia. Posteriormente o local deve

receber monitoramento, deve ser criado um sistema de alertas, criar um grupo de voluntários e fazer palestras de educação ambiental para a comunidade.

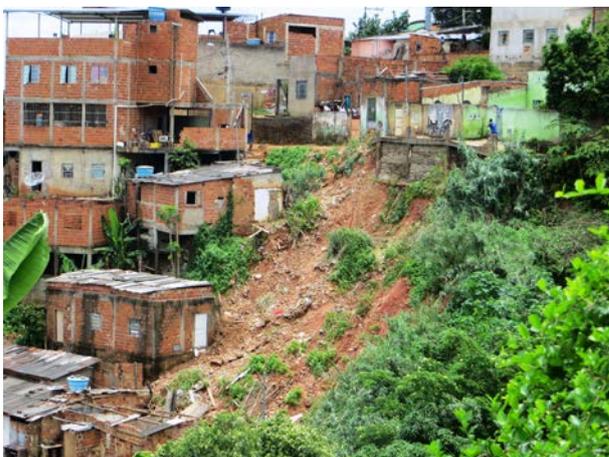
Imagem de deslizamento na encosta.

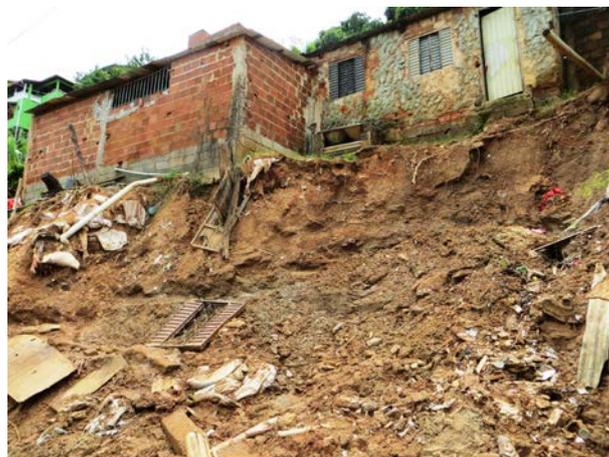
Imagem aterro lançado que sofreu deslizamento.

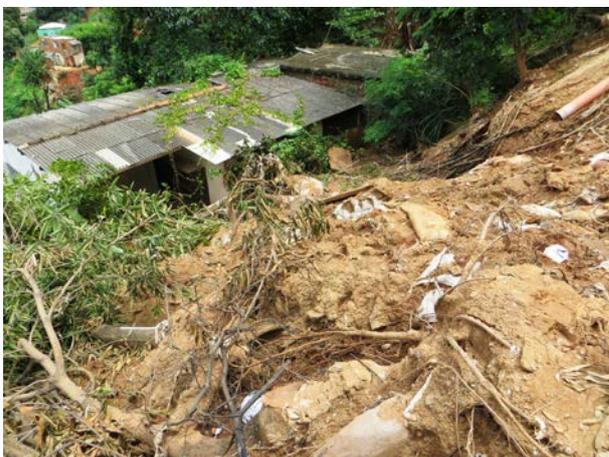
Imagem de casa parcialmente invadida por detritos.

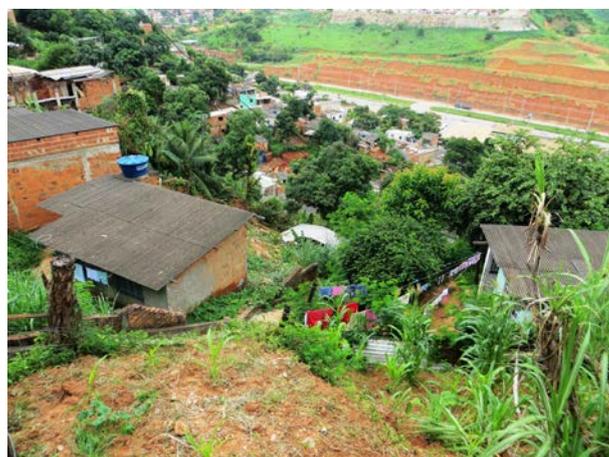
Imagem parcial da encosta.

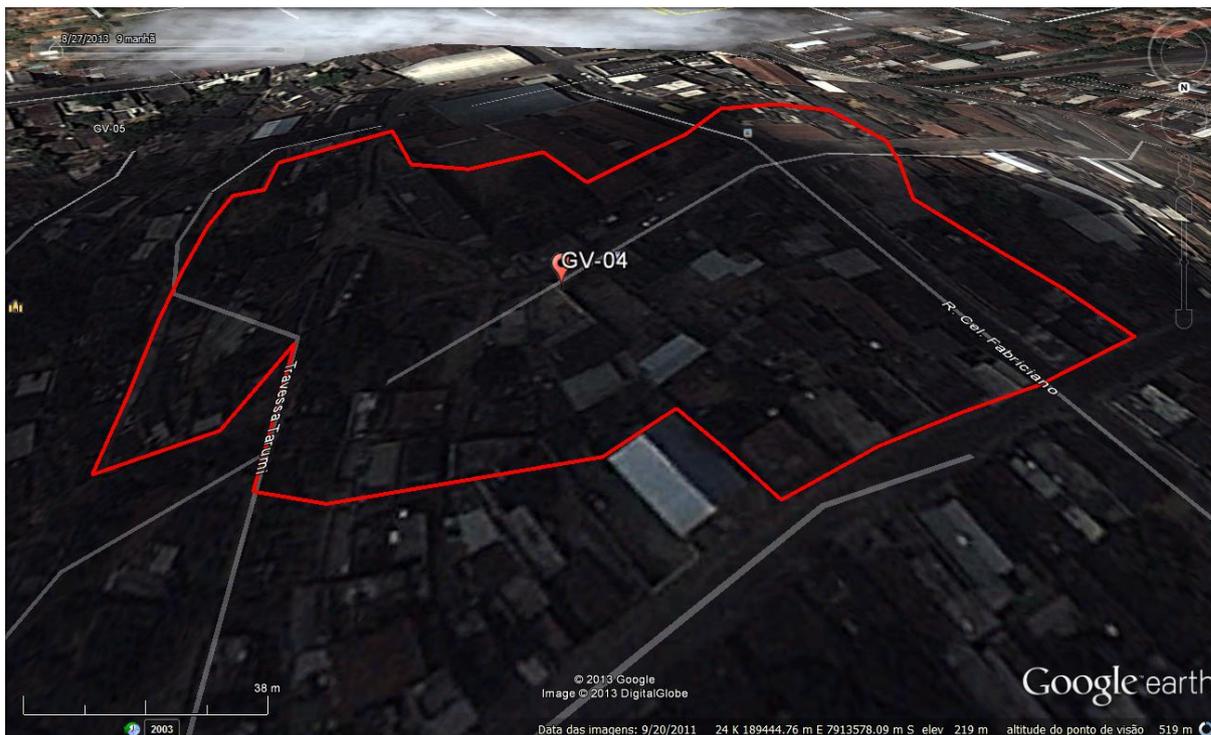
GV-04: Rua Galiléia no bairro Carapina do município de Governador Valadares no estado de Minas Gerais, dia 30/12/2013. Processos de deslizamentos planares solo/solo e enxurradas. UTM 24k: 189454 E / 7913556 S.

Imagem delimitada da área com risco geológico.

Área com encostas lineares separadas por um talvegue, medindo cerca de 25 metros de amplitude e inclinação variando entre 50° e 70°. Ocupados por casas de alvenaria precariamente construídas juntos a cortes sub verticais em talude e/ou sobre aterros laçados. Como agravantes a estabilidade geológica da área chama à atenção a falta de sistemas de drenagem, redes sanitárias apropriadas e acúmulo de lixo e entulho. Nota-se a existência de surgências de águas na encosta, trincas nas moradias, muros e no terreno, processos erosivos instalados e cicatrizes recentes de deslizamentos. Risco muito alto.

É recomendado que os moradores dos imóveis próximos da cabeceira do talvegue fossem removidos permanentemente e que as casas fossem demolidas. Outras casas em locais mais estáveis devem ser abandonadas até que estudos detalhados de geotecnia e geologia de engenharia conduzam a realização de obras de contenção e urbanização do bairro ou à completa remoção, e nesse caso deverá haver fiscalização a fim de prevenir a reocupação da área.

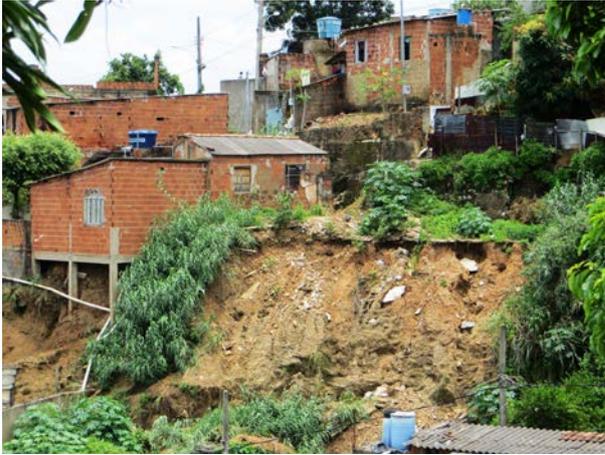
Imagem de deslizamento de encosta.

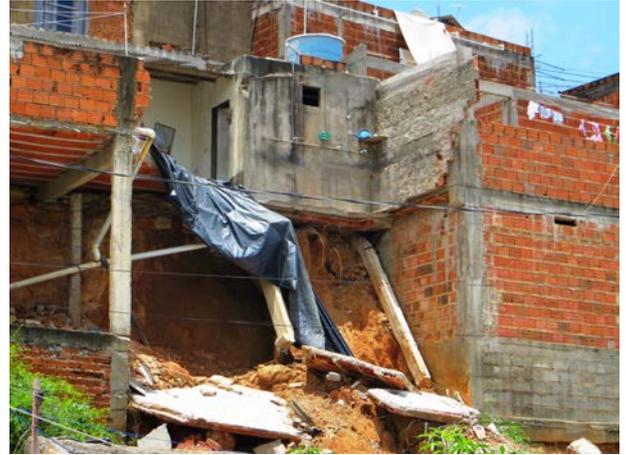
Imagem de imóvel parcialmente destruído.

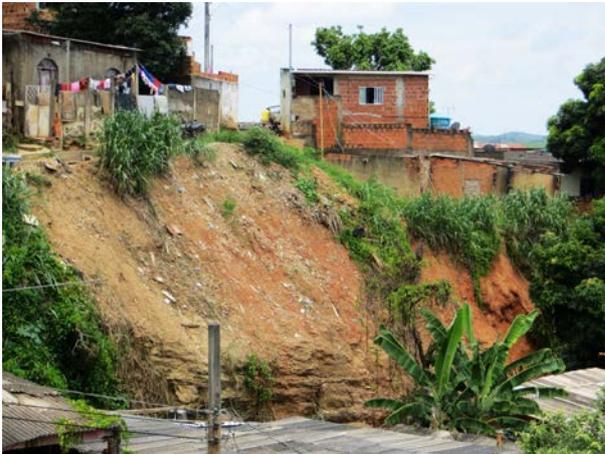
Imagem de deslizamento de encosta.

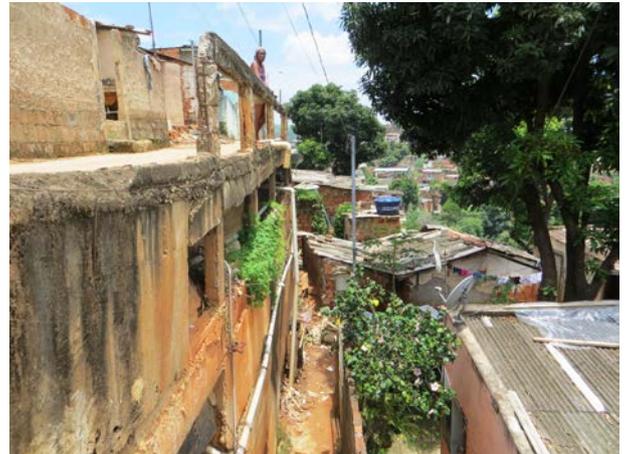
Imagem de muro deformado, com trincas.

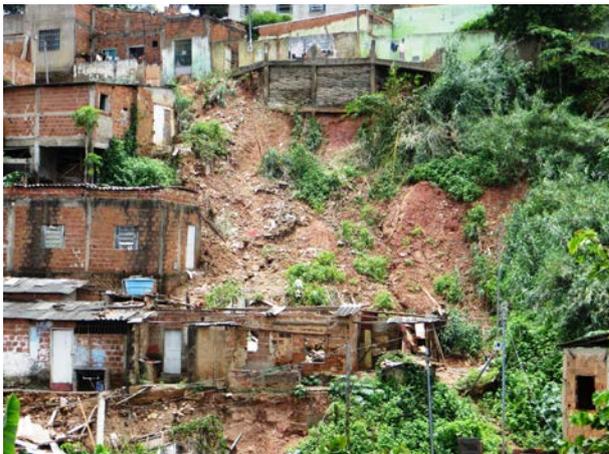
Imagem de deslizamento na encosta.

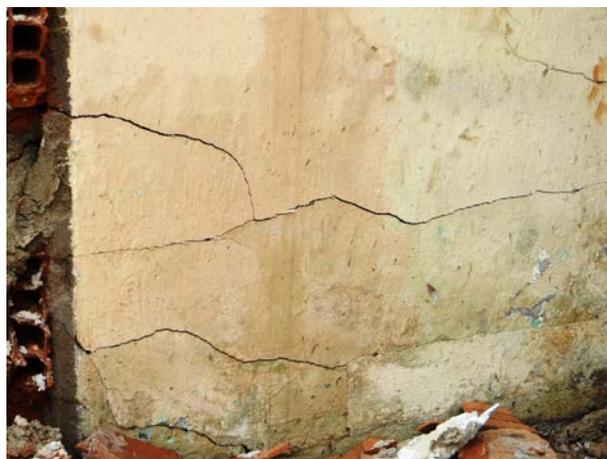
Imagem de trincas em um imóvel.

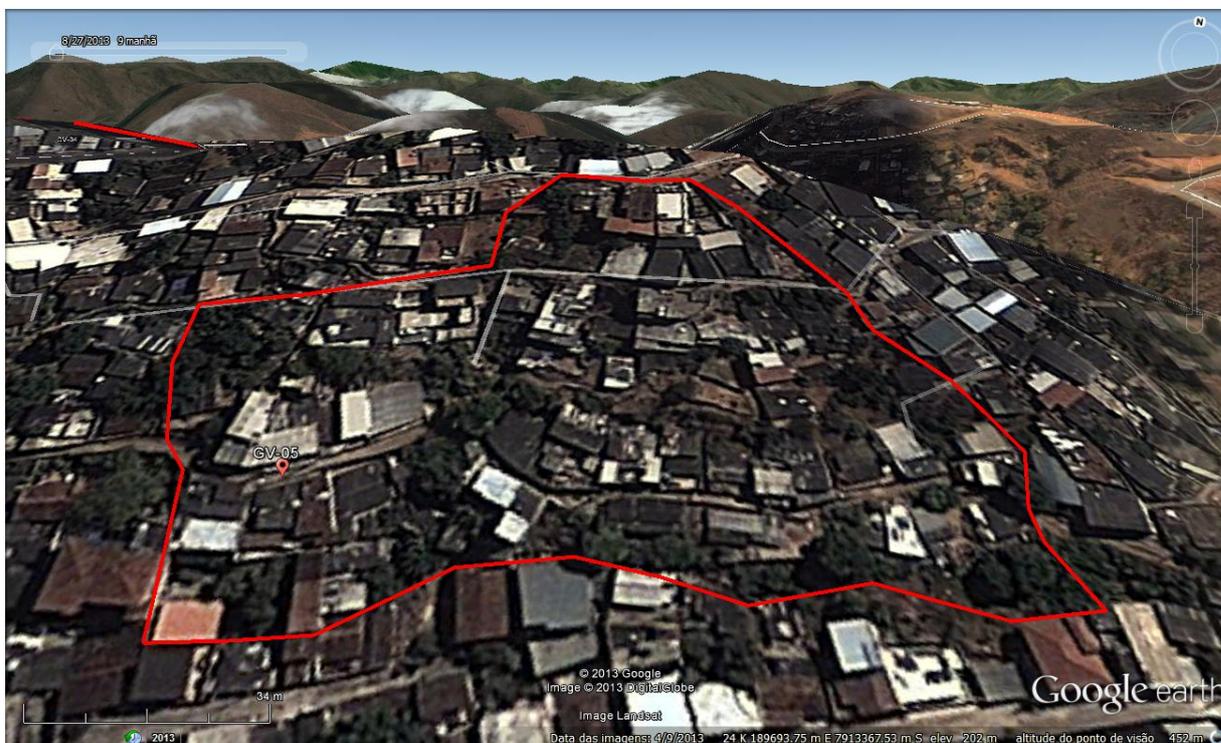
GV-05: Rua Jaçanã no bairro Carapina no município de Governador Valadares no estado de Minas Gerais, dia 30/12/2013. Processo de deslizamento planar solo/solo, rolamento e quedas de blocos e matacões. UTM 24k: 189641 E / 7913338 S.

Imagem delimitada da área com risco geológico.

Área de encosta com cerca de 30 metros de amplitude e aproximadamente 45° de inclinação ocupada por casas de alvenaria e madeira precariamente construídas muito próximas a taludes de corte sub verticais e/ou em aterros lançado sobre a rampa da encosta. Há ausência de sistema de drenagem ou rede sanitária, há muitas tubulações rompidas ou com vazamentos, além de acúmulo de lixo e entulho. Nesse local, quatro casas foram atingidas por deslizamentos ou ficavam em pontos onde o terreno colapsou. Também é possível identificar outros indícios como trincas e rachaduras no terreno e nos imóveis, pontos com erosão causada por escoamento superficial e cicatrizes de deslizamentos recentes. Risco muito alto.

É recomendado que os moradores dos imóveis comprometidos com danos estruturais fossem imediatamente e permanentemente removidos das moradias e que essas fossem demolidas. Outros imóveis que também foram atingidos por deslizamentos e/ou erosão, também devem ser desocupados e demolidos. Algumas dos imóveis da área, avaliados como mais estáveis devem ter seus moradores removidos temporariamente até possam ser feitos estudos geotécnicos e de geologia de engenharia mais detalhados para viabilizarem obras de contenção e urbanização ou justificar a remoção permanente de todos os moradores da encosta e a demolição das moradias.

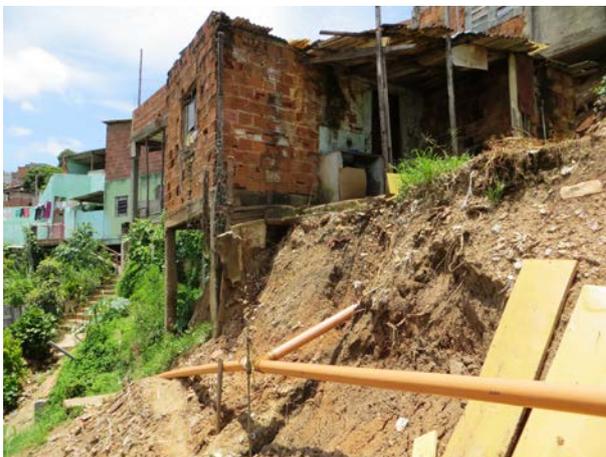
Imagem de tubulação exposta pelo deslizamento.

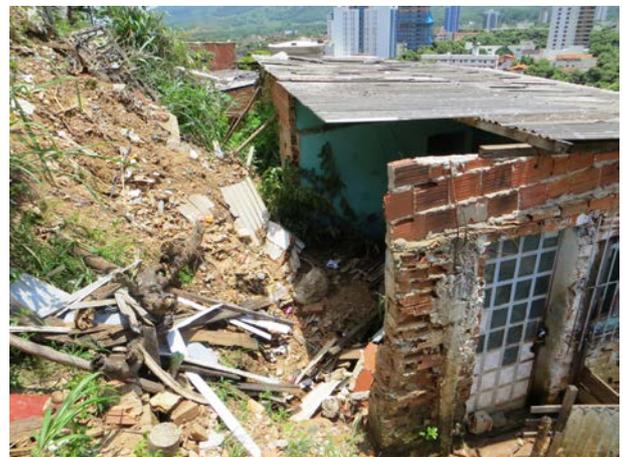
Imagem de casa parcialmente invadida por detritos.

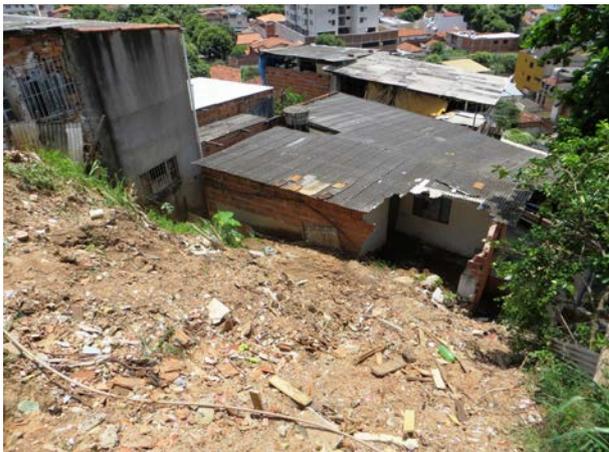
Imagem de casa parcialmente invadida por detritos.

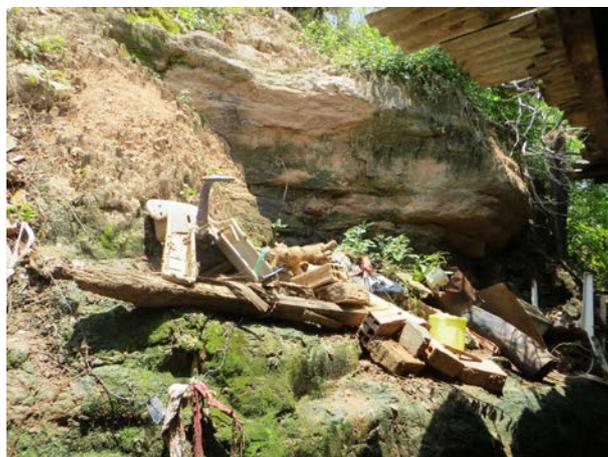
Imagem de matacão instável na encosta.

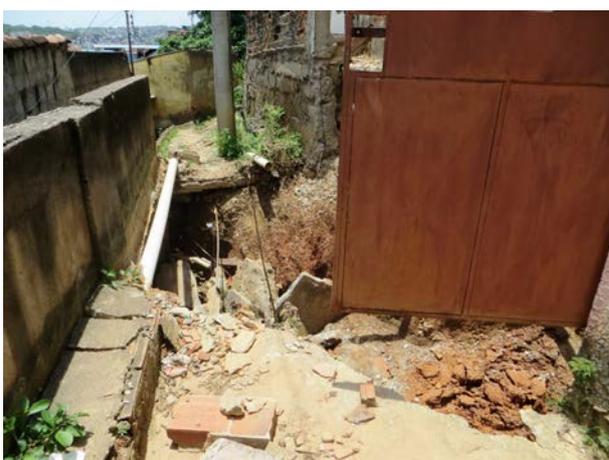
Imagem de casa parcialmente destruída pelo colapso do terreno.

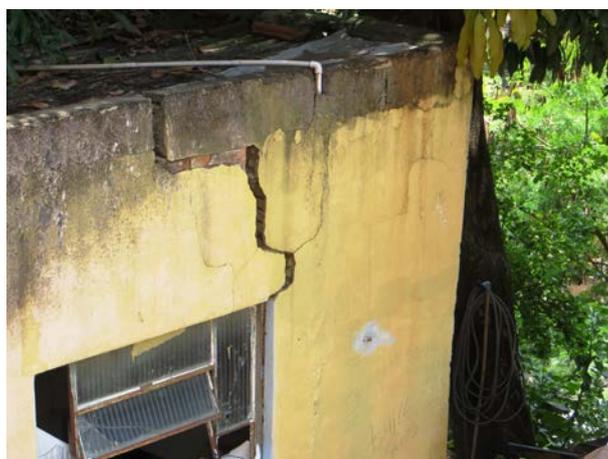
Imagem de rachaduras em um imóvel.
