**Atendimento técnico de emergência ao município de
Aimorés, MG**

Aimorés – Minas Gerais
Dezembro de 2013

Relatório da avaliação geológica preliminar em Aimorés – MG

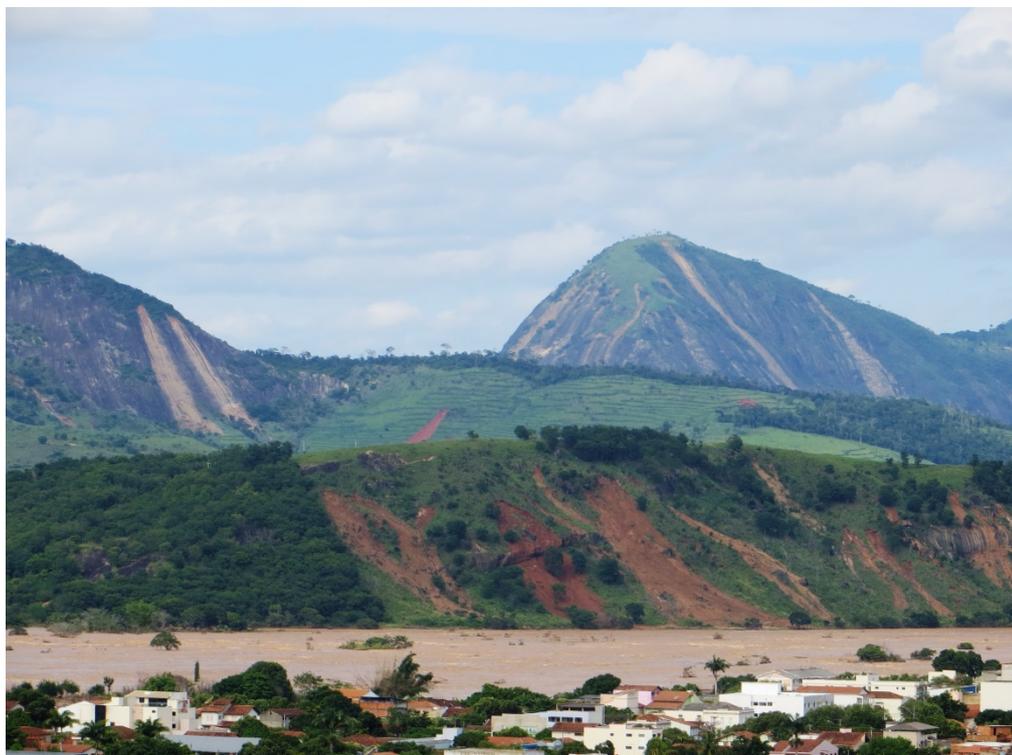
Imagem mostrando cicatrizes nas encostas e a cheia do Rio Doce.

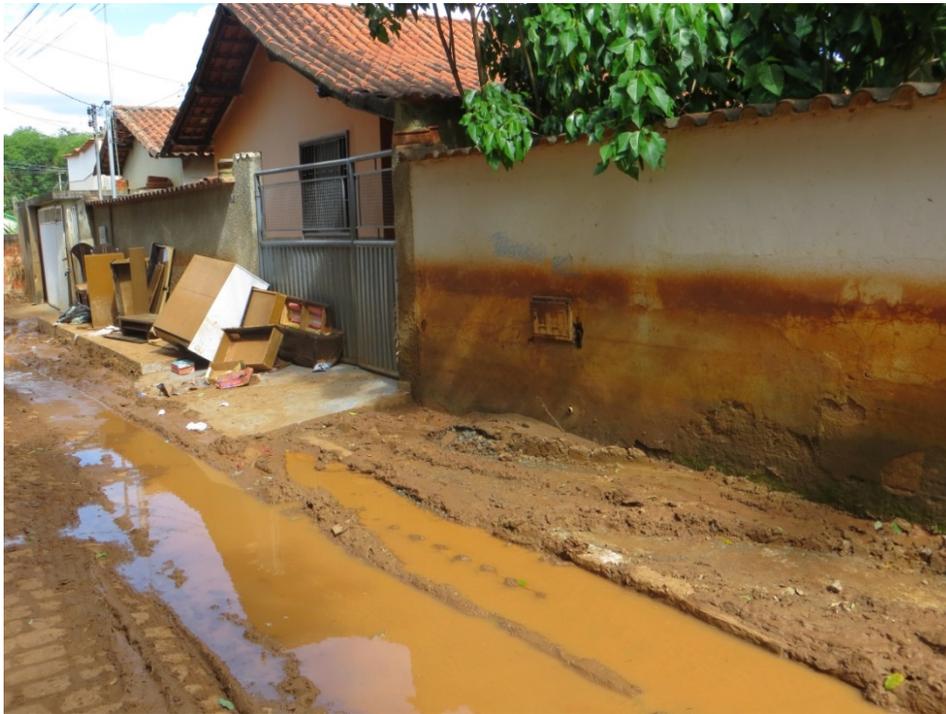
Imagem mostrando o nível d'água da inundação.

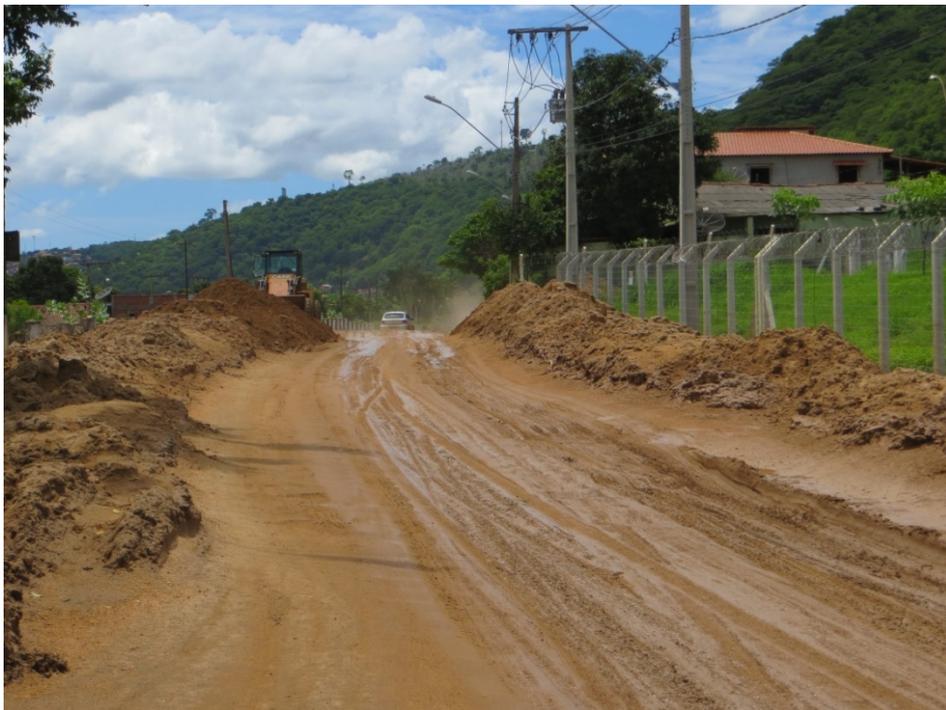
Imagem mostrando o volume de material removido após a baixa do nível das águas.

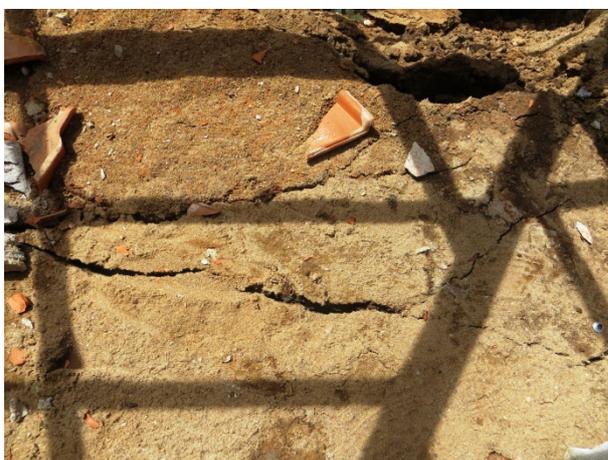
Escola **Centro Educacional Porcina Barcelos** construída em alvenaria sobre margem de um canal intermitente conhecido como córrego do Ota que teve suas margens escavadas durante enxurrada ocorrida na semana anterior, quando o talude fluvial subvertical, com cerca de 2,20 metros de altura, em parte decorrente de aterro foi erodido em até dois metros de espessura pela vazão das águas, destruindo um muro, parte do piso e da cobertura de telhas do pátio dos fundos, área da pia e deixando muitas rachaduras e trincas no terreno e no imóvel e recalques no restante da estrutura. Risco muito alto.

Imagem de trincas no terreno

É recomendado que a escola acima referida seja interditada para qualquer uso, até que obras apropriadas de geotecnia e geologia de engenharia sejam realizadas.

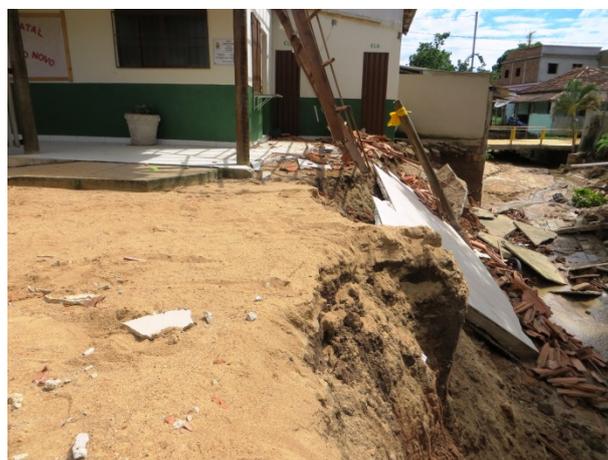
Imagem dos fundos da escola

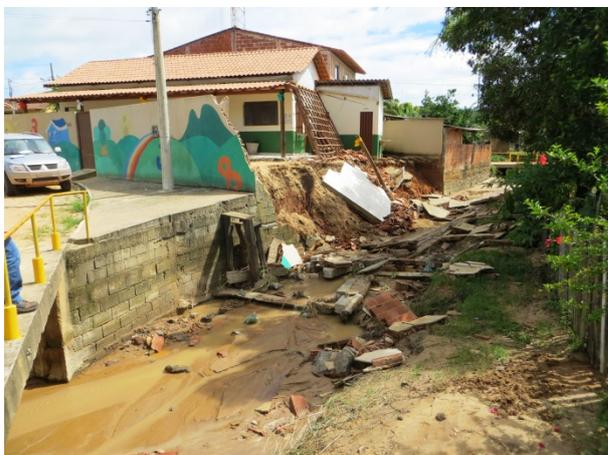
Imagem do Canal do Ota

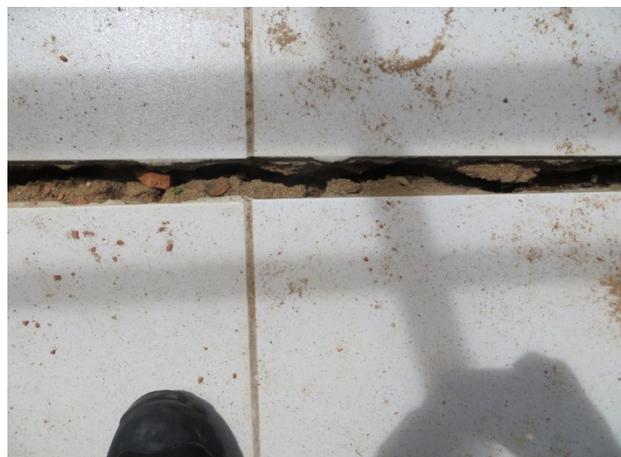
Imagem de trinca no piso

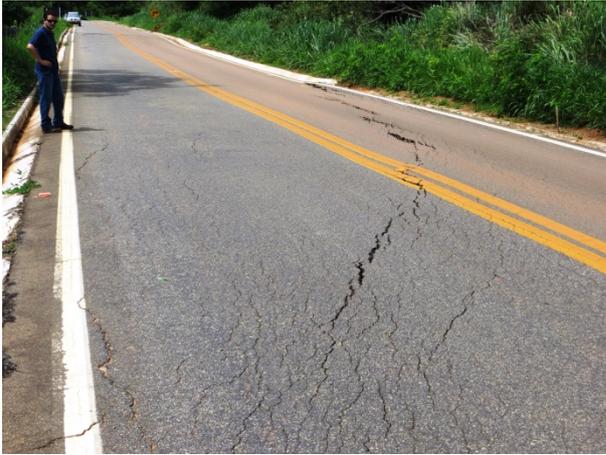
A rodovia corta o flanco de uma encosta com cerca de 15 metros de amplitude e inclinação variando entre 40° e 75° a montante da via e com cerca de 30 metros de amplitude e inclinação variando entre 45° e 80° a jusante da via. A rodovia dista entre 0 e 4 metros do talude a montante e 1 a 2 metros da borda do precipício a jusante. Na parte superior da encosta ocorreu uma série de deslizamentos de diversos volumes. O asfalto da rodovia possui duas linhas ou faixas de trincas e rachaduras de forma oblíquas entre si e que são interligadas de forma paralela a estrada e junta ao meio fio. Na área entre as linhas, o asfalto se encontra rebaixado junto com os mourões da cerca que seguia separando a borda do asfalto, a área da encosta a jusante das linhas de rachaduras sofreu um deslizamento planar. O monitoramento do local mostra que os indicativos de movimentação do solo estão se agravando, confirmando como um processo instalado. Risco muito alto.

Imagem de trincas no asfalto

É recomendado que o trânsito pela rodovia no trecho referido acima seja totalmente interrompido, até que obras de geotecnia e geologia de engenharia sejam realizadas, devido à alta suscetibilidade do local a desastres naturais.

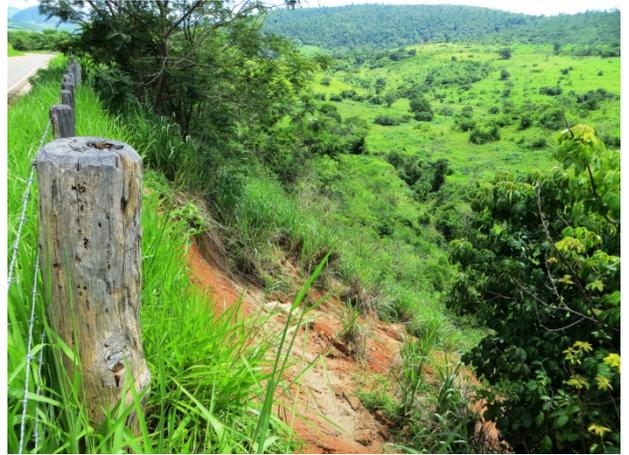
Imagem de deslizamento a jusante da encosta

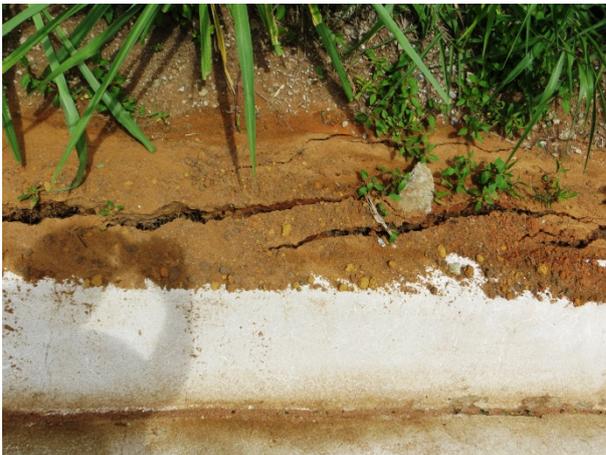
Imagem de trincas paralelas ao meio fio

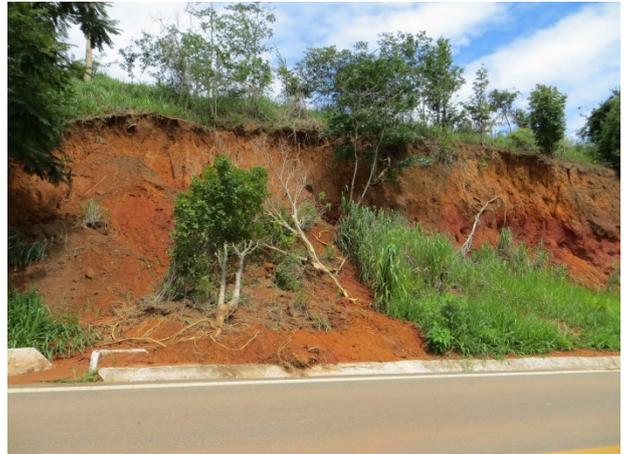
Imagem de deslizamentos no talude da rodovia

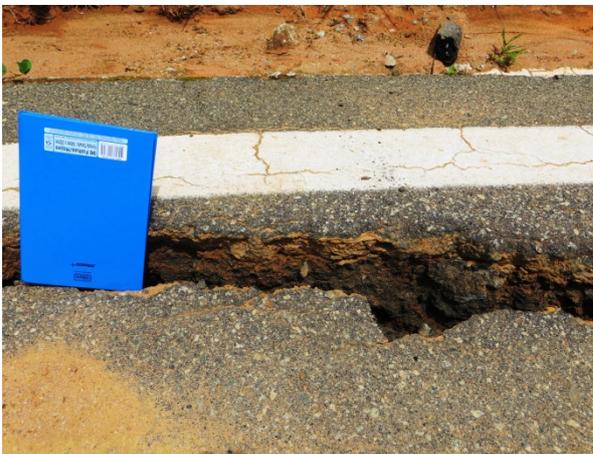
Imagem de rachadura mostrando rebaixamento do asfalto

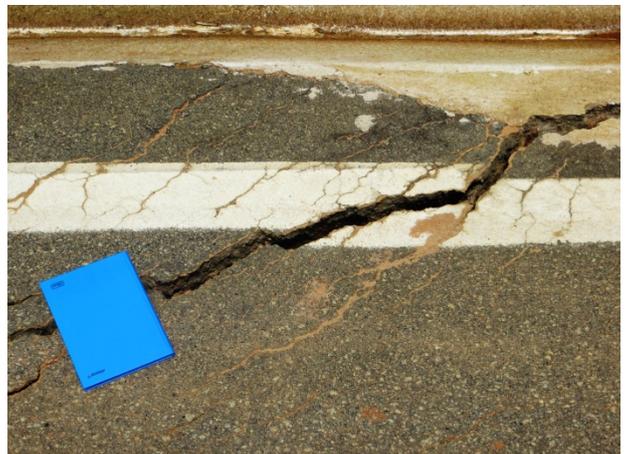
Imagem de trincas na rodovia

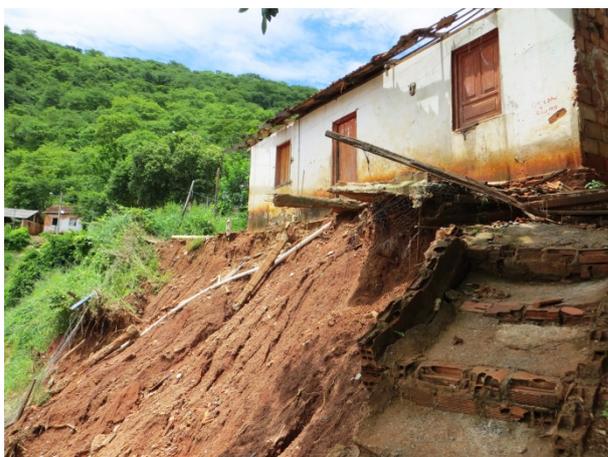
Ampla encosta arborizada em forma de anfiteatro com um dos flancos extenso. Possui cerca de 20 metros de amplitude e uma inclinação entre 35° e 60°. É ocupada por construções precárias de alvenaria ao longo da rampa da encosta até o sopé, em sistema de corte e aterro. Ausência quase completa de sistemas de drenagem ou estruturas de urbanização pública. O calçamento de diversas ruas foi removido pela vazão de águas pluviais e também algumas crateras ao longo das ruas onde o solo colapsou. É possível identificar muitas cicatrizes recentes de deslizamentos planares solo/solo, trincas e rachaduras pelo terreno e nos imóveis e surgência de água em taludes. Risco alto.

Imagem de deslizamento em casa sobre talude formado por aterro lançado

É recomendado que as famílias residentes nas casas em risco eminente sejam removidas e suas casas demolidas. Outras casas da encosta que se encontram em posição relativamente menos suscetíveis a serem atingidas por desastres naturais, podem permanecer habitadas desde que, toda a encosta receba obras de urbanização, estabilização dos taludes, monitoramento constante de sinais de movimentação, limpeza e campanhas de educação ambiental.

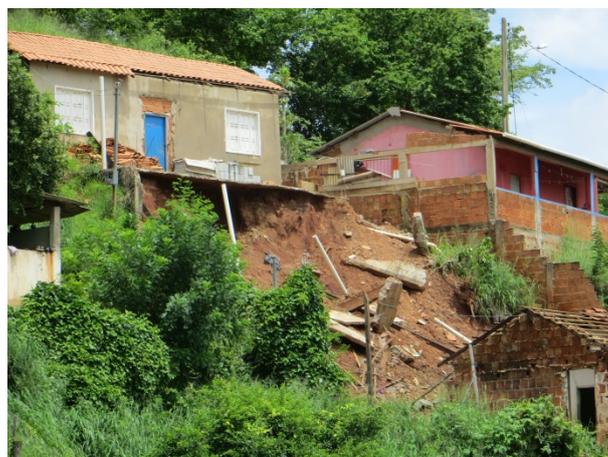
Imagem de recuo de talude sobre casa na encosta

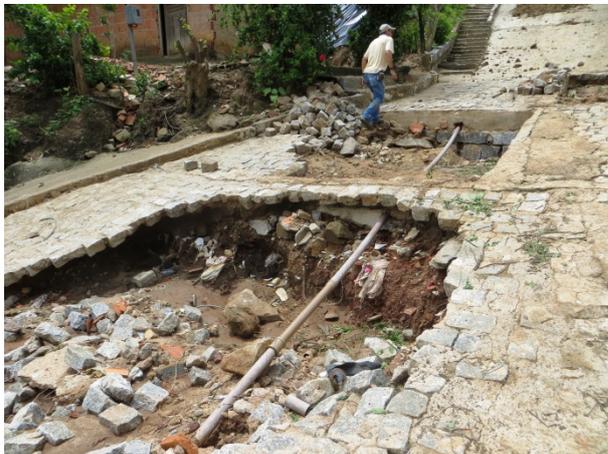
Imagem de erosão do calçamento

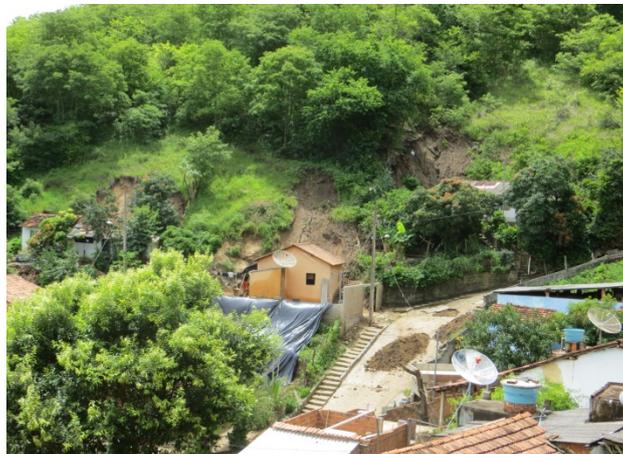
Imagem de cicatrizes no flanco da encosta

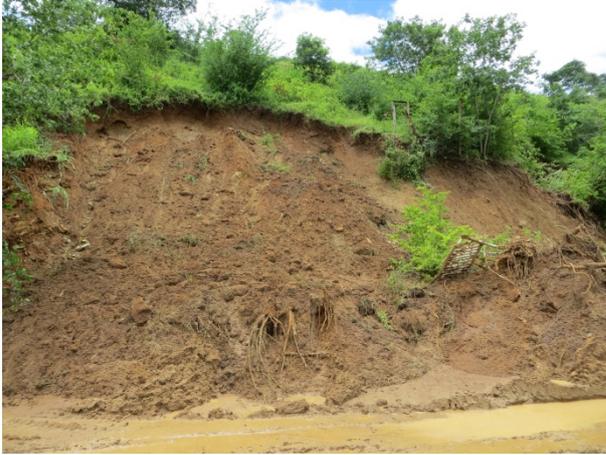
Área de encosta linear com vegetação rasteira, com cerca de 16 metros de amplitude e uma inclinação de aproximadamente 50°, consiste de uma cobertura de solo pouco espesso (até 1 metro) sobre xistos alterados. Apresenta pontos sendo fortemente erodidos e cicatrizes recentes de deslizamentos, além de trincas nas moradias. É ocupada ao longo da base por casas de alvenaria em cortes no talude de até 6 metros de altura e construídas muito próximas ao talude (entre 0 e 2 metros). Alguns imóveis foram parcialmente destruídos nos recentes eventos e outros foram invadidos por lama e outros detritos.

Imagem de cicatriz de deslizamento na encosta

É recomendada a remoção temporária da população de todas as casas enumeradas acima até que retorne satisfatoriamente a estabilidade da encosta. Estudos mais detalhados devem ser feitos no local a fim de verificar qual a melhor opção entre a viabilidade da construção de obras de contenção apropriadas ou transferência da população para outros locais e demolição total dos imóveis.

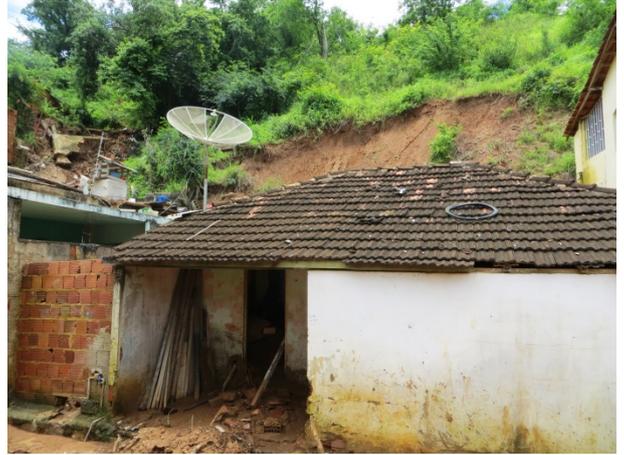
Imagem de casas construída na base da encosta com cicatriz de deslizamento

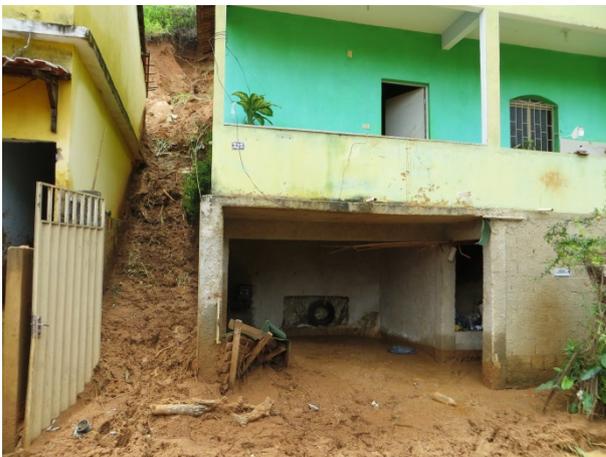
Imagem de casa invadida pela lama

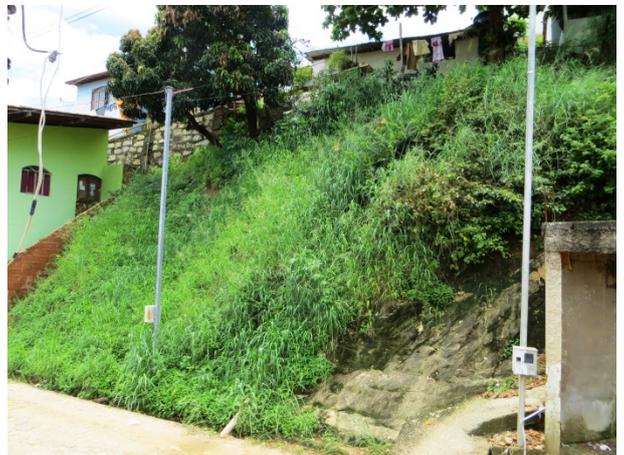
Imagem do talude da encosta

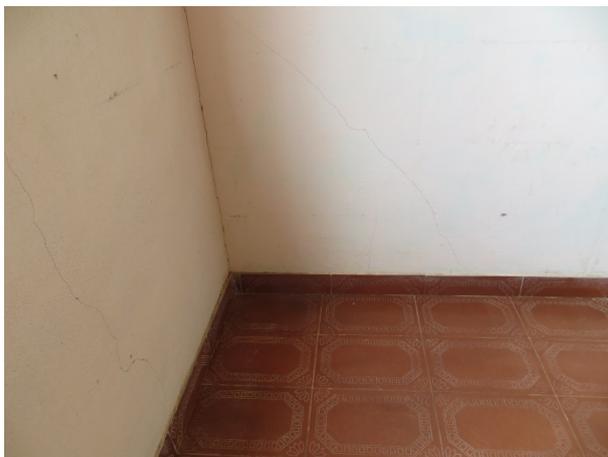
O imóvel está construído em sistema de corte e aterro com uma parte sobre o solo residual e outra parte sobre o aterro lançado. O talude a jusante da casa está parcialmente contido por um muro de blocos de rocha, que não mostra sinais de rompimento. Entretanto é possível detectar-se trincas no aterro e nas paredes internas do imóvel. A montante, a casa dista cerca de 2,50 metros do talude de cerca de 8 metros de altura e 60° de inclinação, que apresenta uma cicatriz recente de deslizamento.

Imagem de trincas no interior de imóvel

É recomendada a remoção temporária dos moradores durante chuvas intensas ou após o local registrar acumulados de precipitação superiores a 80 mm em menos de três dias. Em condições de clima estável deve ser feito o monitoramento regular dos sinais de movimentação do terreno e se caso estes se agravem, também deve se proceder com a remoção dos moradores. Também se recomenda que o imóvel, bem como o resto do bairro passe por obras de urbanização, construção de um sistema de drenagem, retaludamento e revegetação.

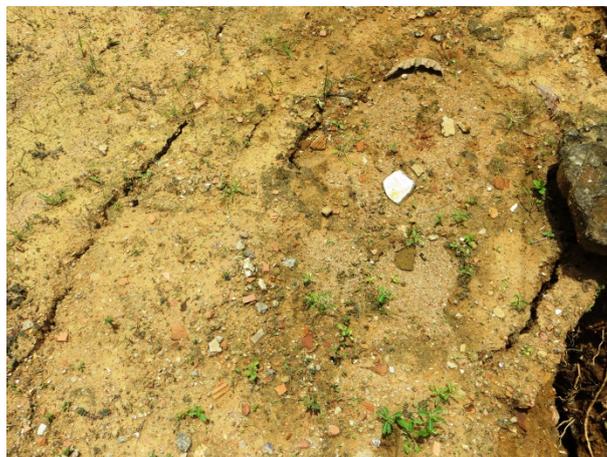
Imagem de trincas no terreno

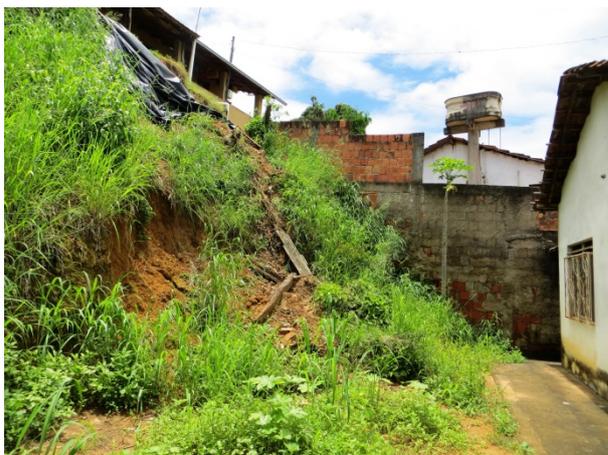
Imagem do talude a montante da casa

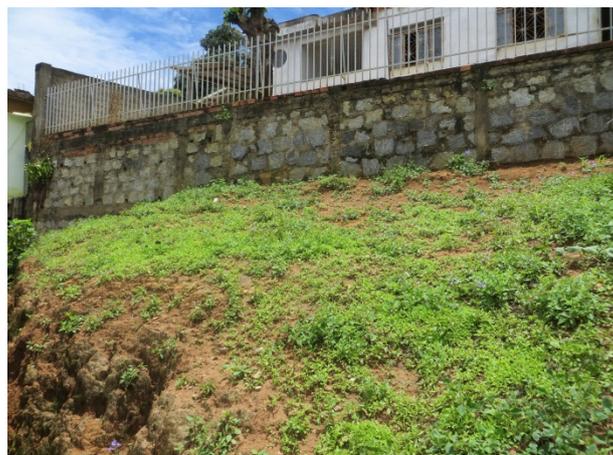
Imagem do talude a jusante da casa

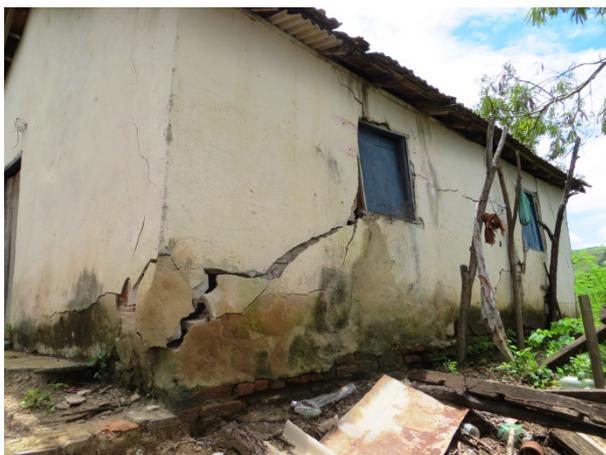
Área de encosta linear com vegetação arborizada ou rasteira com cerca de 25 metros de amplitude e inclinação variando entre 40° e 60°, ocupada parcialmente por casas precariamente construídas de alvenaria sobre aterros ou sobre rochas alteradas de xistos, muitas em cortes sub verticais de taludes. Alguns dos imóveis foram parcialmente destruídos por deslizamentos nos recentes eventos. Ainda foram observados como agravantes à estabilidade do local a existência de fossas construídas irregularmente, surgência de água em taludes, falta de sistema de drenagem das águas pluviais, lançamentos de água servida e despejo de águas de calhas sobre a encosta. Como sinais de movimentação do terreno foram identificados trincas nos terrenos e em alguns dos imóveis e cicatrizes recentes de deslizamentos. Risco alto.

Imagem de casa com muitas rachaduras e avarias

É recomendado que as famílias residentes nas casas em risco eminente sejam removidas e suas casas demolidas. Outras casas da encosta que se encontram em posição relativamente menos suscetíveis a serem atingidas por desastres naturais, podem permanecer habitadas desde que, toda a encosta receba obras de urbanização, estabilização dos taludes, monitoramento constante de sinais de movimentação, limpeza e campanhas de educação ambiental.

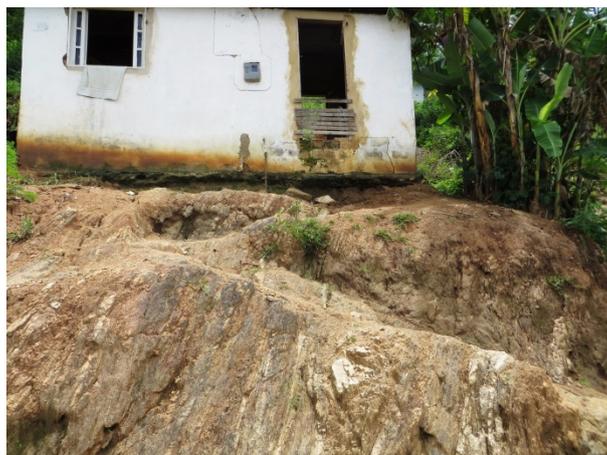
Imagem de casa precariamente construída sobre xisto alterado

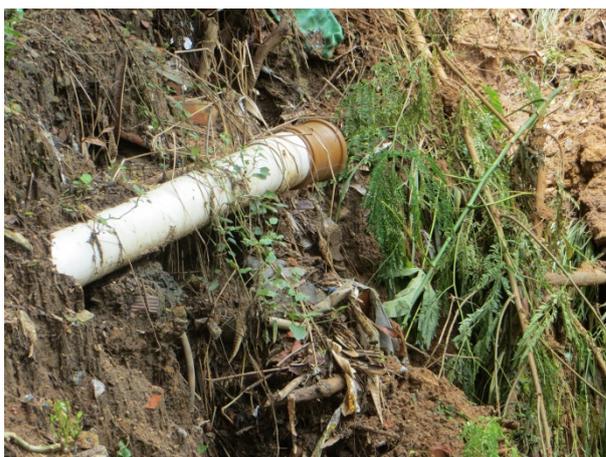
Imagem de despejo inapropriado de esgoto sanitário

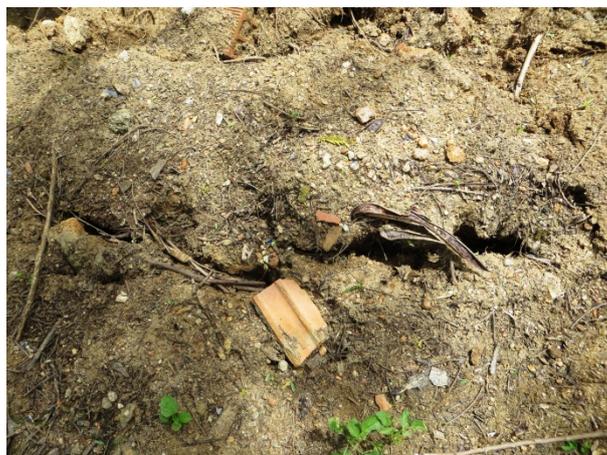
Imagem de trincas no terreno

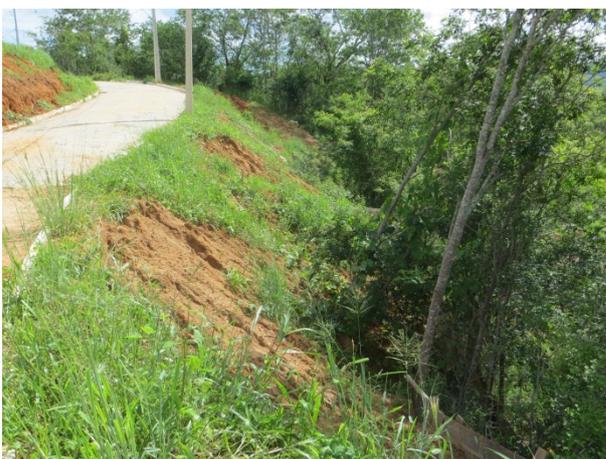
O local se caracteriza por uma ocupação confinada entre o flanco de uma encosta a montante e o talude fluvial do córrego Natividade. As casas de alvenaria foram construídas de forma precária em ambas as laterais da rua. As casas com numeração par foram

construídas entre a rua e o córrego e tiveram suas fundações atingidas pela força da vazão de água durante os eventos recentes. Na ocasião, uma boa parte do talude fluvial foi erodido descalçando algumas sapatas e provocando trincas no terreno. As casas com numeração ímpar (algumas delas com trincas) foram construídas entre a rua e a base da encosta a montante. Esta última com cerca de 18 metros de amplitude e aproximadamente 40° de inclinação. No fundo de algumas dessas casas foram feitos cortes sub-verticais de até 5 metros de altura. Em alguns pontos da encosta foram observados deslizamentos. No topo da encosta se encontra uma área mais plana onde uma rua segue relativamente paralela a borda da encosta, onde também se observam cicatrizes recentes e o ravinamento do material remobilizado. Essa rua está com trincas, rachaduras no calçamento e degraus de abatimento.

Imagem mostrando a rua no topo da encosta e cicatrizes de deslizamento

É recomendada a remoção temporária da população de todas as casas enumeradas acima até que retorne satisfatoriamente a estabilidade da encosta. Estudos mais detalhados devem ser feitos no local a fim de verificar qual a melhor opção entre a viabilidade da construção de obras de contenção apropriadas ou transferência da população para outros locais e demolição total dos imóveis. Recomenda-se também a manutenção das obras de infraestrutura no topo da encosta, bem como a ampliação do sistema de drenagem.

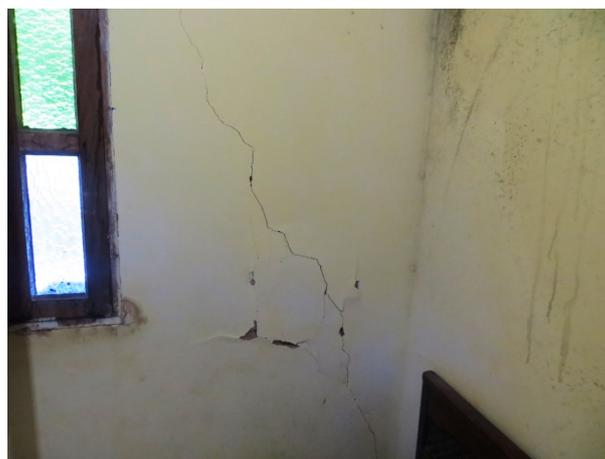
Imagem de trincas no interior de imóvel

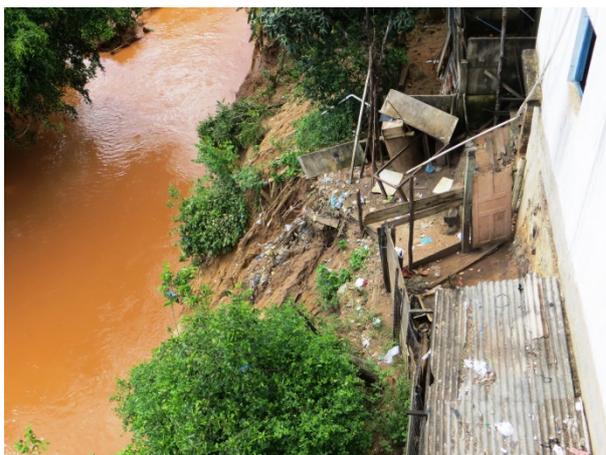
Imagem dos fundos das casas do talude fluvial

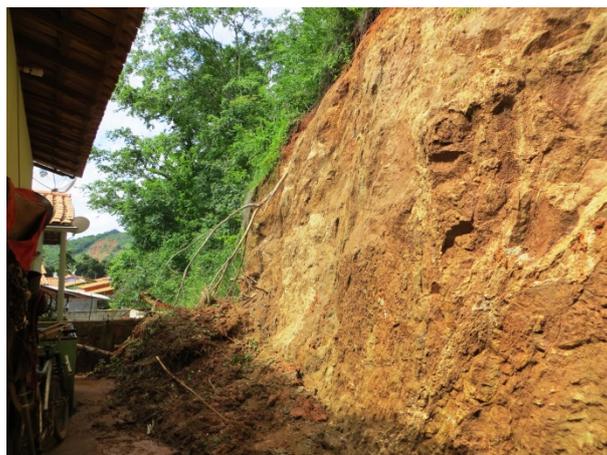
Imagem do talude de corte a montante das casas

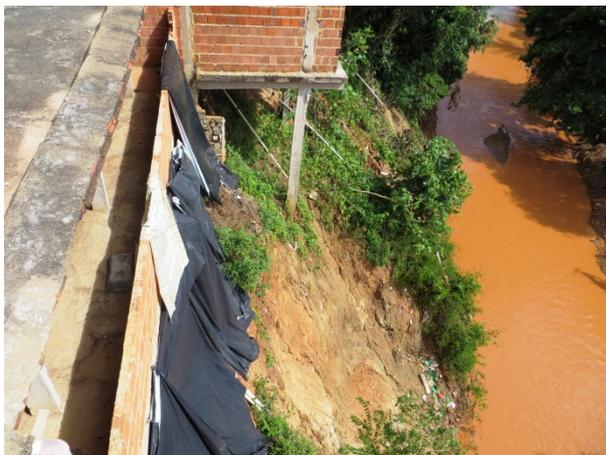
Imagem do talude fluvial do Córrego Natividade

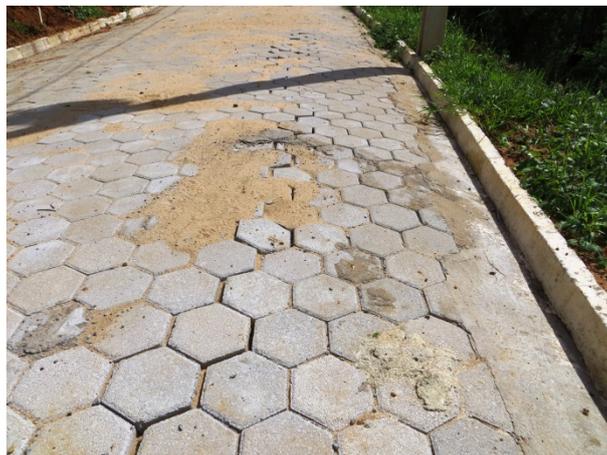
Imagem de trincas no calçamento

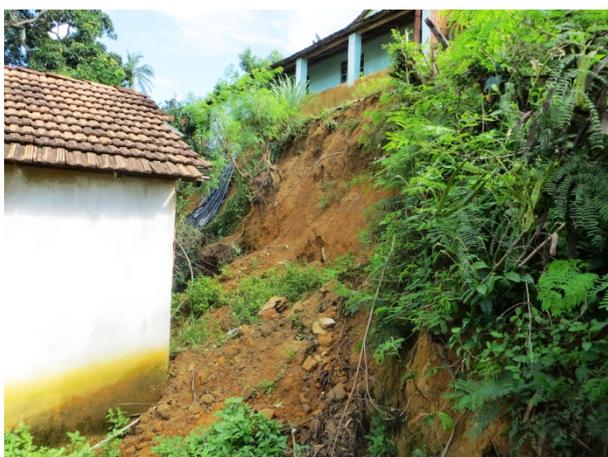
Área e encosta com cerca de 20 metros de amplitude e aproximadamente 40° de inclinação com vegetação mista de arborizada e rasteira. É ocupada parcialmente por casas de alvenaria precariamente construídas ao longo da rampa até o sopé. Em alguns pontos é possível ver os resultados de deslizamentos, alguns expondo rochas alteradas de granada xisto. Nesses casos a ruptura se deu no contato solo/rocha. Outros ocorrem muitas vezes em aterros lançados. Além das cicatrizes, se observa que o local não apresenta obras de urbanização, nem mesmo um sistema de drenagem superficial pluvial que, junto com o

lançamento de água servida vem formando pontos de erosão, ravinas e sulcos na encosta. Esta situação é agravada pelos vazamentos em redes sanitárias precárias, presença de lixo e entulho. Nota-se ainda a presença de surgências de água em taludes, trincas no terreno, em calçadas e em alguns dos imóveis.

Imagem mostrando o talude feito de aterro lançado

É recomendada a remoção permanente e demolição dos imóveis atingidos nos eventos recentes. Remoção temporária dos moradores dos outros imóveis durante eventos climáticos extremos ou após o local registrar acumulados de precipitação superiores a 80 mm em menos de três dias. Em condições de clima estável deve ser feito o monitoramento regular dos sinais de movimentação do terreno e se caso estes se agravem, também deve se proceder com a remoção dos moradores. É também recomendado que o local passe por obras de reurbanização, obras de contenção e palestras de educação ambiental. Criar um sistema de alerta e treinar um grupo de voluntários para ajudar na comunidade.

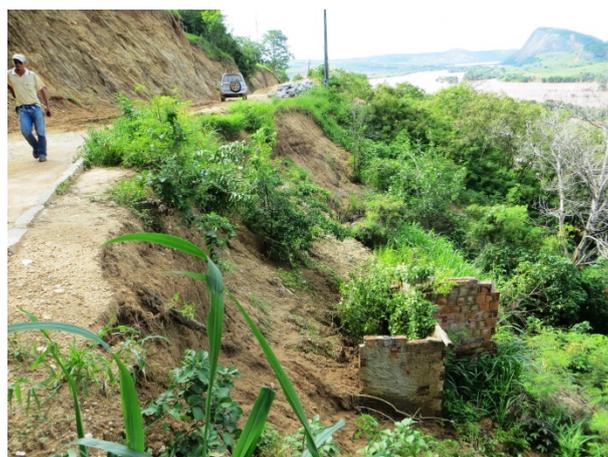
Imagem mostrando a borda da encosta erodida

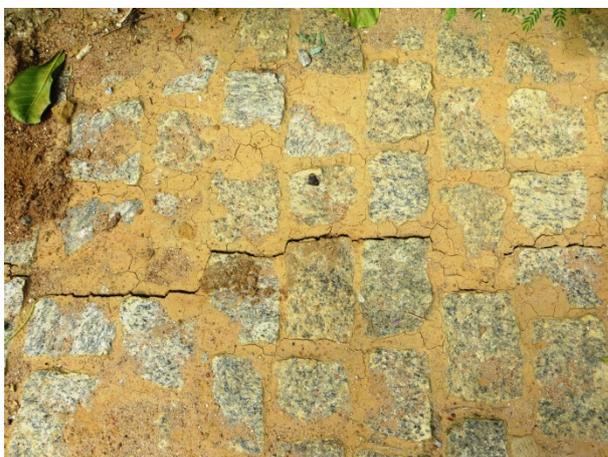
Imagem de trincas no calçamento

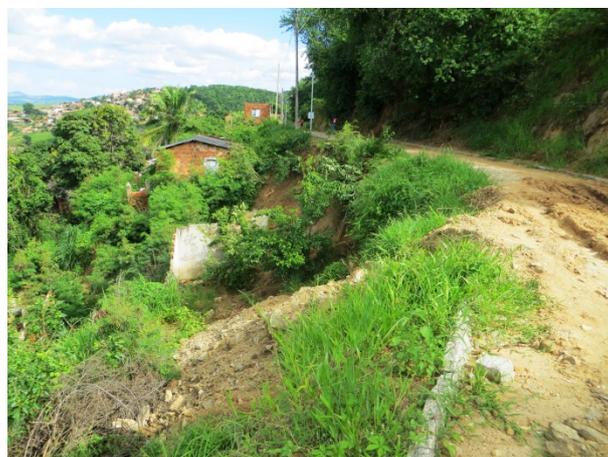
Imagem da rampa da encosta

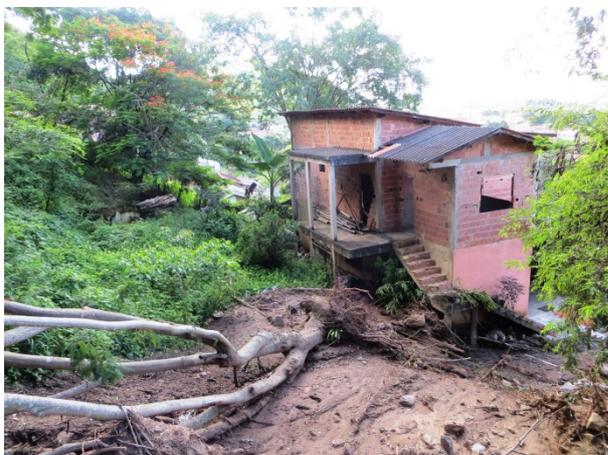
Área de encosta com mais de 40 metros de amplitude e inclinação variando entre 40° e 50°, é ocupada parcialmente entre o sopé e o começo da rampa por casas precariamente construídas de alvenaria, algumas em sistema de corte e aterro. A encosta é densamente arborizada e sua cobertura geológica é composta por depósitos de colúvio, tálus e algum solo residual rico em matéria orgânica. Nos recentes eventos climáticos ocorreu um fluxo de detritos envolvendo solo, blocos, matacões, galhos e árvores, em alta velocidade. A cicatriz deixada expôs o substrato rochoso que continua a ser erodido pelo escoamento superficial, ainda abundante, junto com surgências na base da encosta. Também foram expostos blocos e matacões no alto da encosta, muitos deles instáveis e suscetíveis a rolamentos a qualquer momento. Uma árvore com dezenas de metros foi arrancada pela raiz e depositada na base da encosta. Risco muito alto.

Imagem de casa atingida por uma árvore

É recomendado que os moradores das casas enumeradas acima fossem removidos urgentemente, mas temporariamente até que sejam realizadas obras de drenagem, contenção e/ou desmonte dos maiores blocos e matacões se for econômica e geotecnicamente viável ou remoção permanente dos moradores e demolição dos referidos imóveis. Independente da escolha, a área deve passar por estudos geotécnicos e de geologia de engenharia mais detalhados, além do monitoramento regular pela defesa civil municipal.

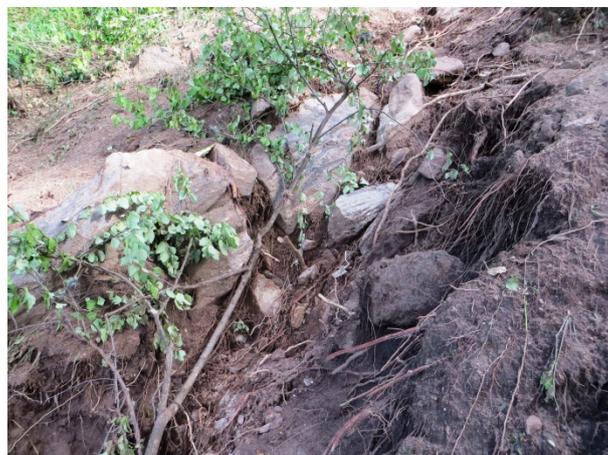
Imagem de ponto de erosão da encosta

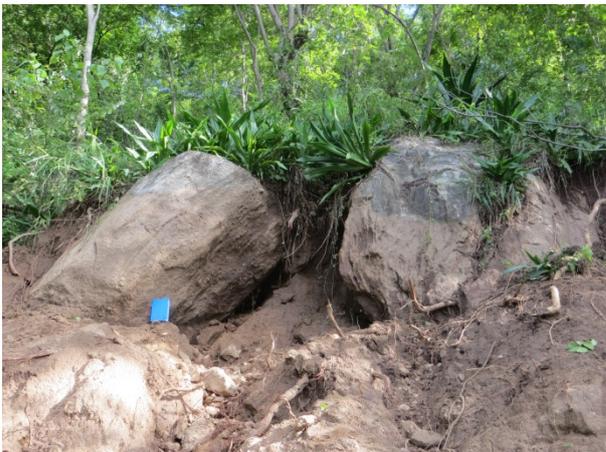
Imagem de blocos no topo da encosta

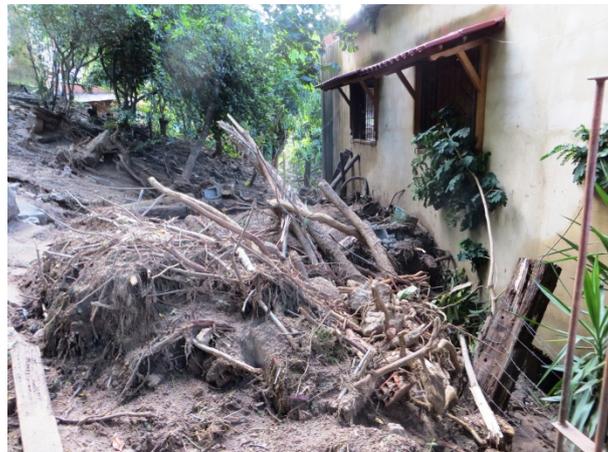
Imagem de casa parcialmente soterrada
