AVALIAÇÃO GEOTÉCNICA DOS ATRATIVOS TURÍSTICOS DO MONUMENTO NATURAL CÂNIONS DO SUBAÉ

SANTO AMARO, BA

*Divisão de Geologia Aplicada - DIGEAP
Departamento de Gestão Territorial - DEGET*

2022

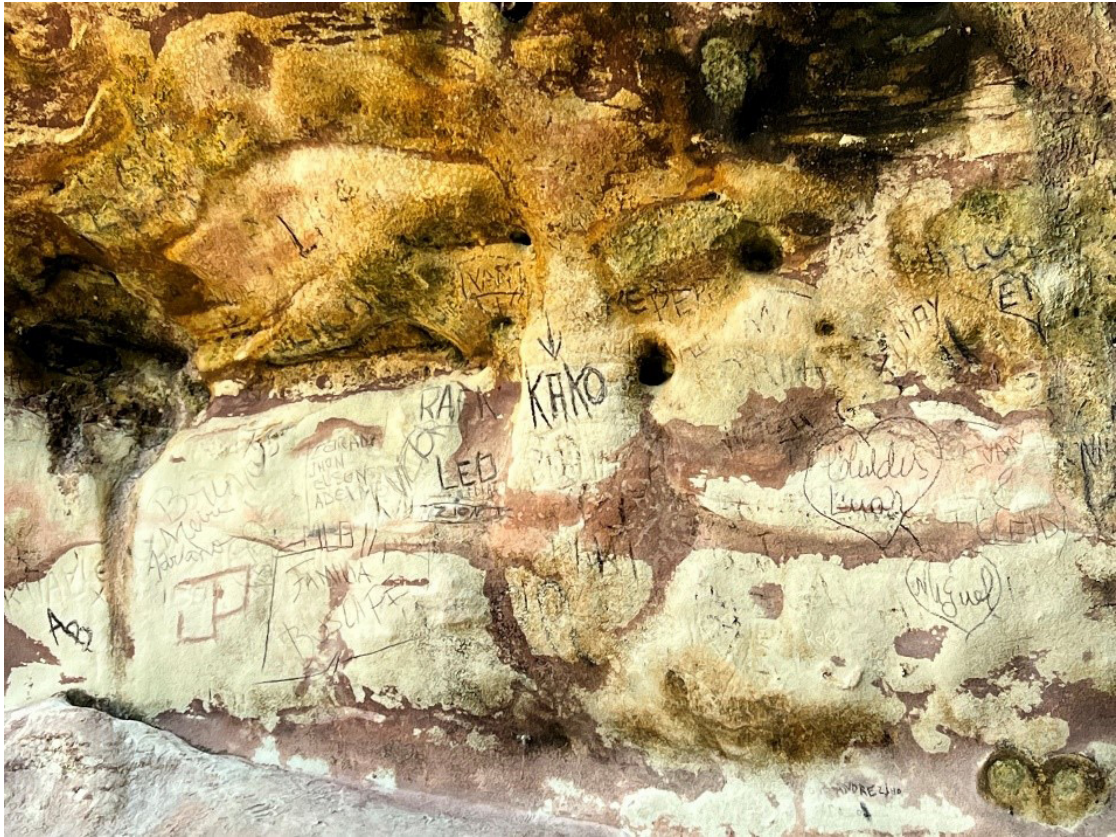
Foi observado grande número de pichações (Figuras 18 a 20), além de acúmulo de significativas quantidades de lixo nos principais atrativos turísticos e, em menor proporção, ao longo das vias de acesso (Figura 21), fato que evidencia a carência das políticas de preservação ambiental e do patrimônio geológico existente nos domínios do monumento natural.

Figura 18 - Pichações nas exposições areníticas da Cachoeira do Urubu.

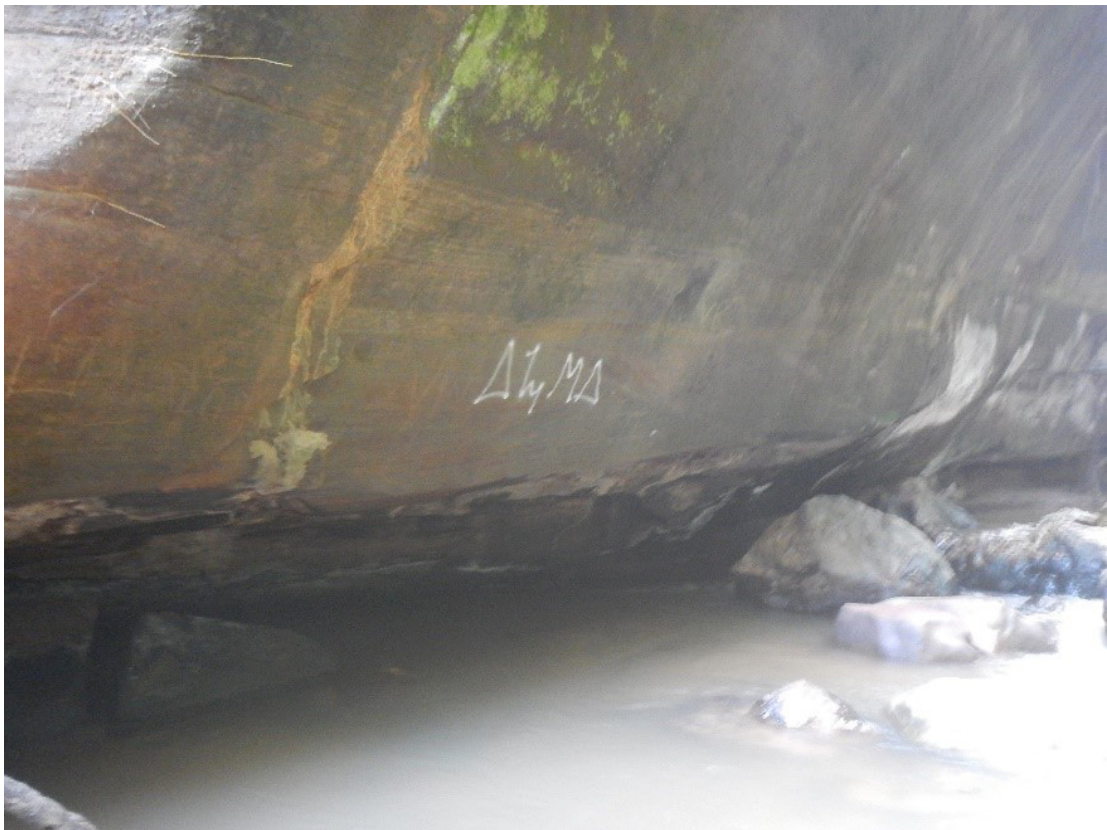
Figura 19 - Pichações nas exposições areníticas do cânion do rio Peraúna.

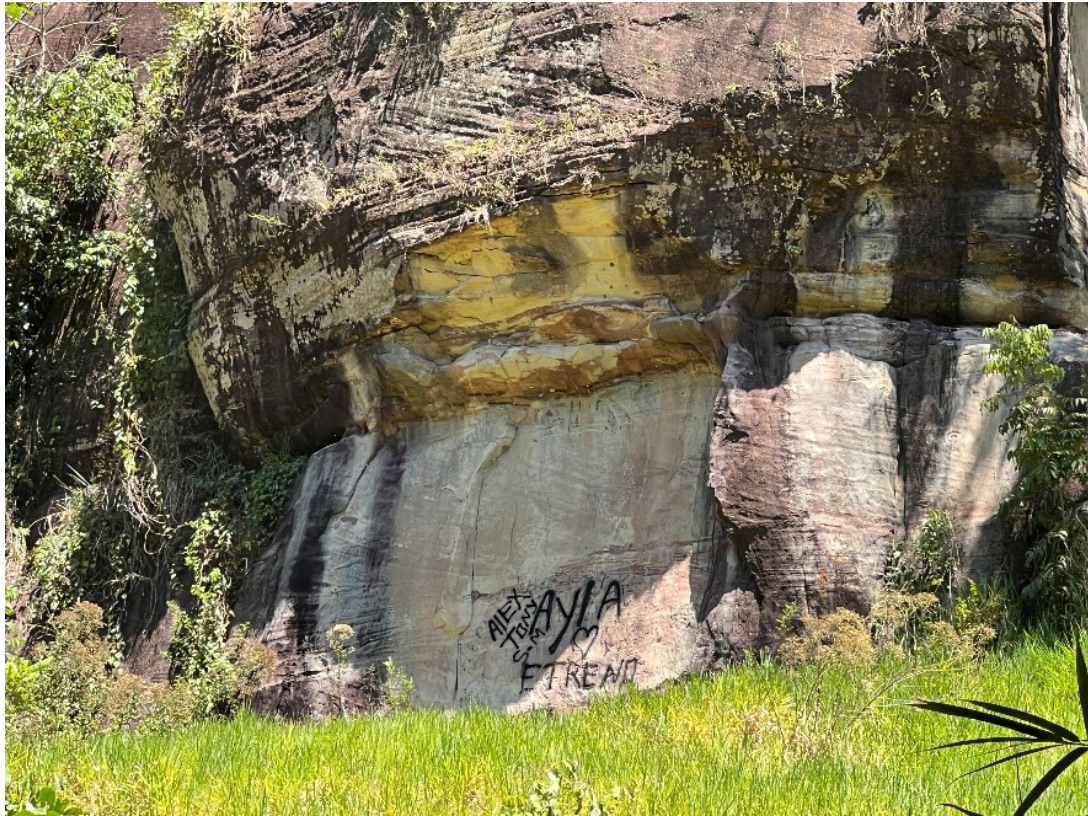
Figura 20 - Pichações nas exposições areníticas do cânion do rio Sergi. Notar cicatriz de recente deslocamento de rocha na porção do maciço com declividade negativa.

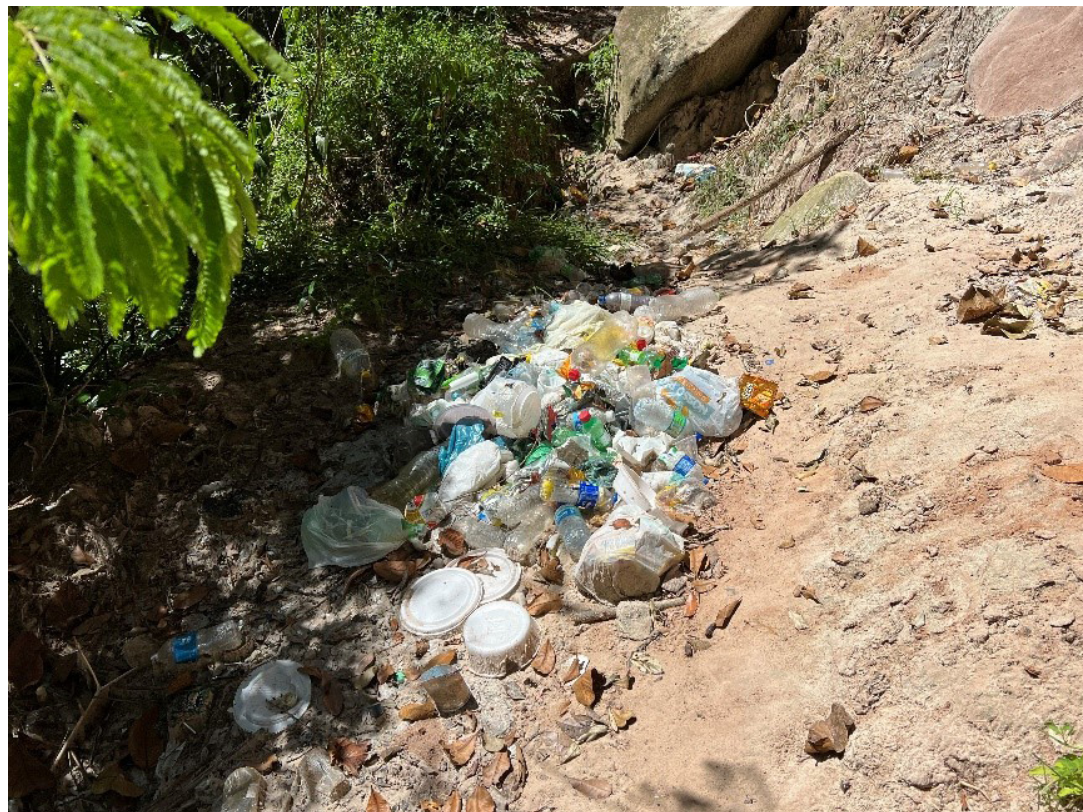
Figura 21 - Lixo depositado na Cachoeira do Urubu.

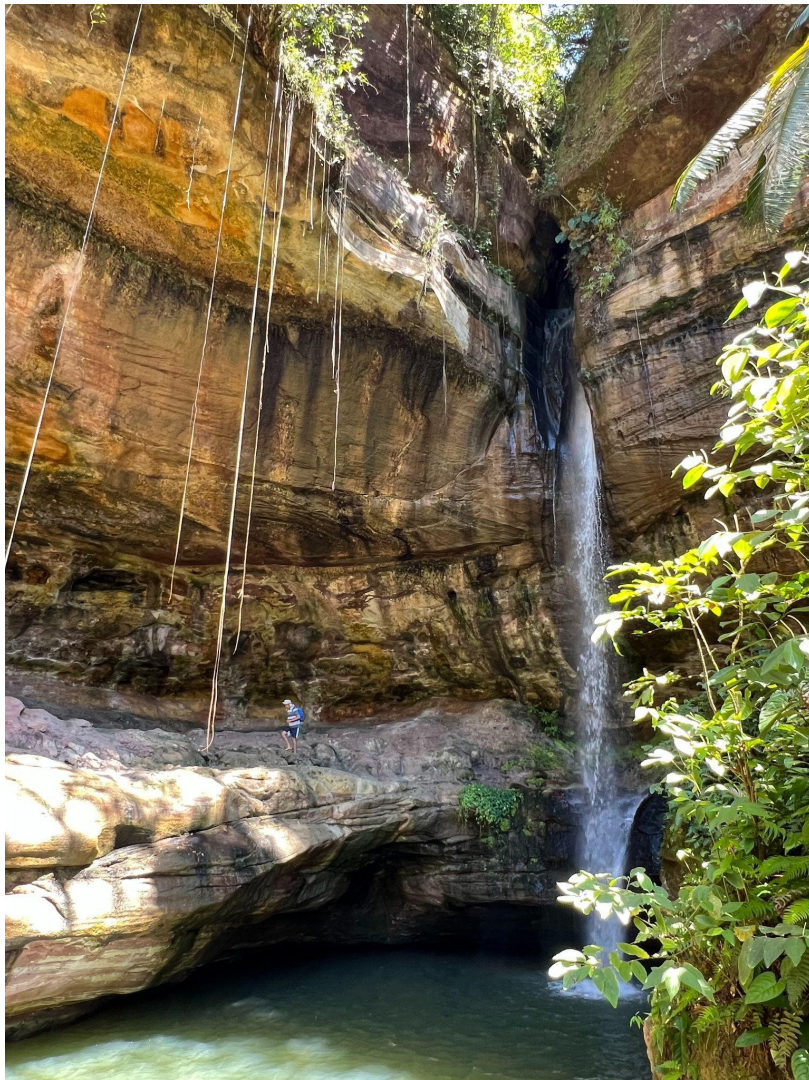
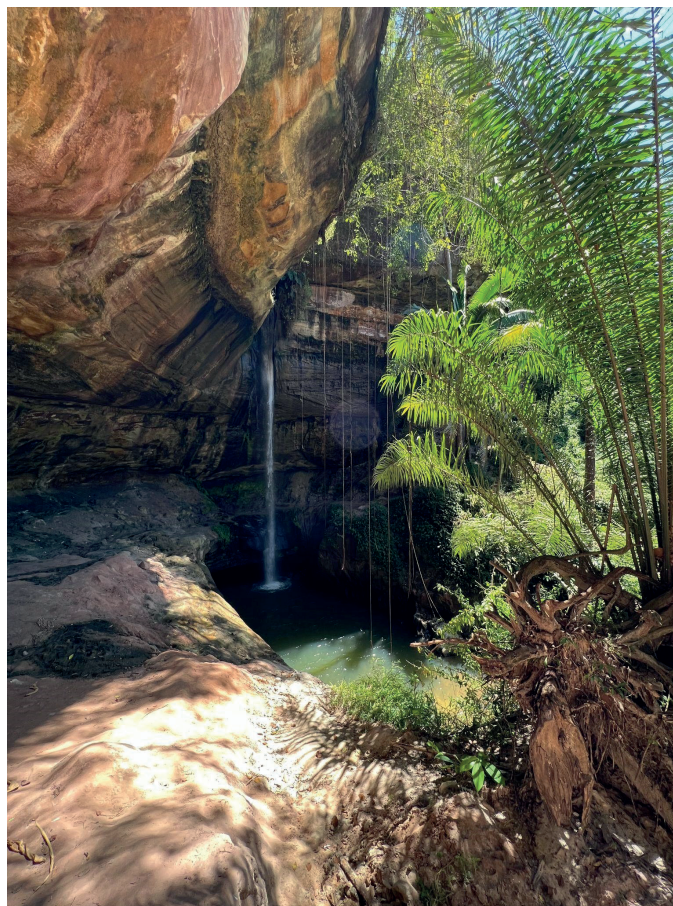
As estruturas horizontalizadas verificadas por toda a exposição rochosa, em consonância com a variação composicional e textural do arenito ao longo do perfil, condicionam o desabamento de placas de rocha. Este fenômeno favorece a formação de tetos e escarpas com declividade negativa (direcionadas para o interior do maciço) e constitui o principal perigo geológico observado neste atrativo turístico (Figuras 22 a 24).

Figura 22 - Vista frontal da Cachoeira do Urubu.

Figura 23 - Vista lateral da Cachoeira do Urubu.

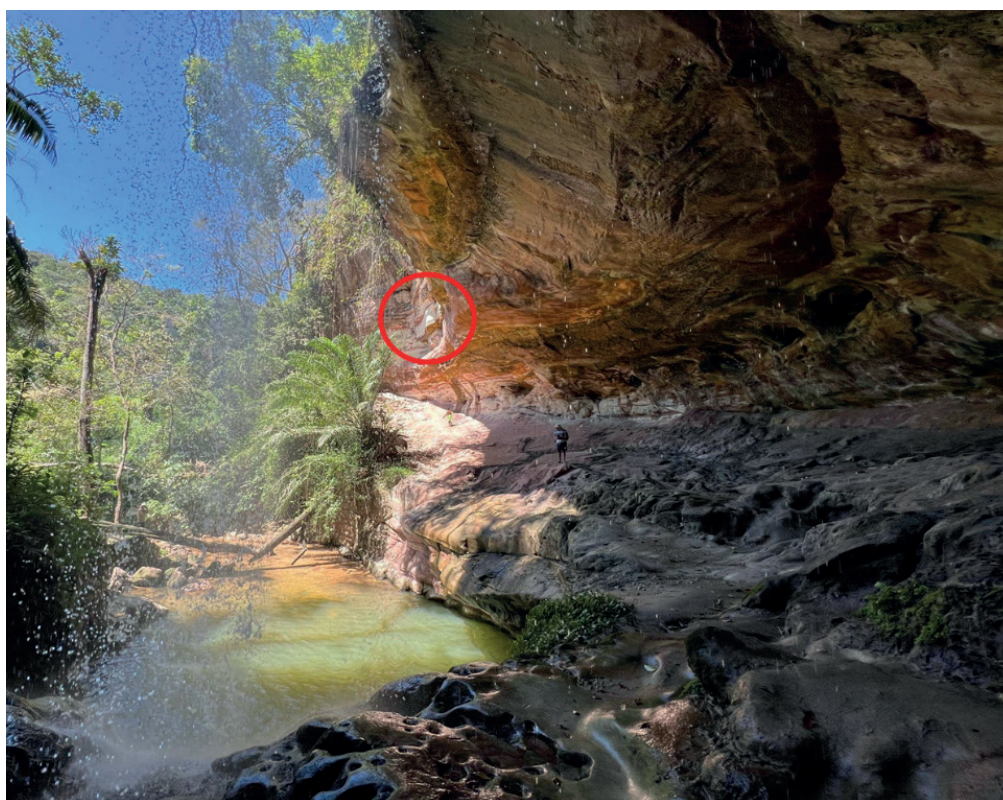
Figura 24 - Vista da Cachoeira do Urubu a partir da parte de trás da queda d'água. A posição do bloco mostrado na figura 25 está destacada pelo círculo vermelho.

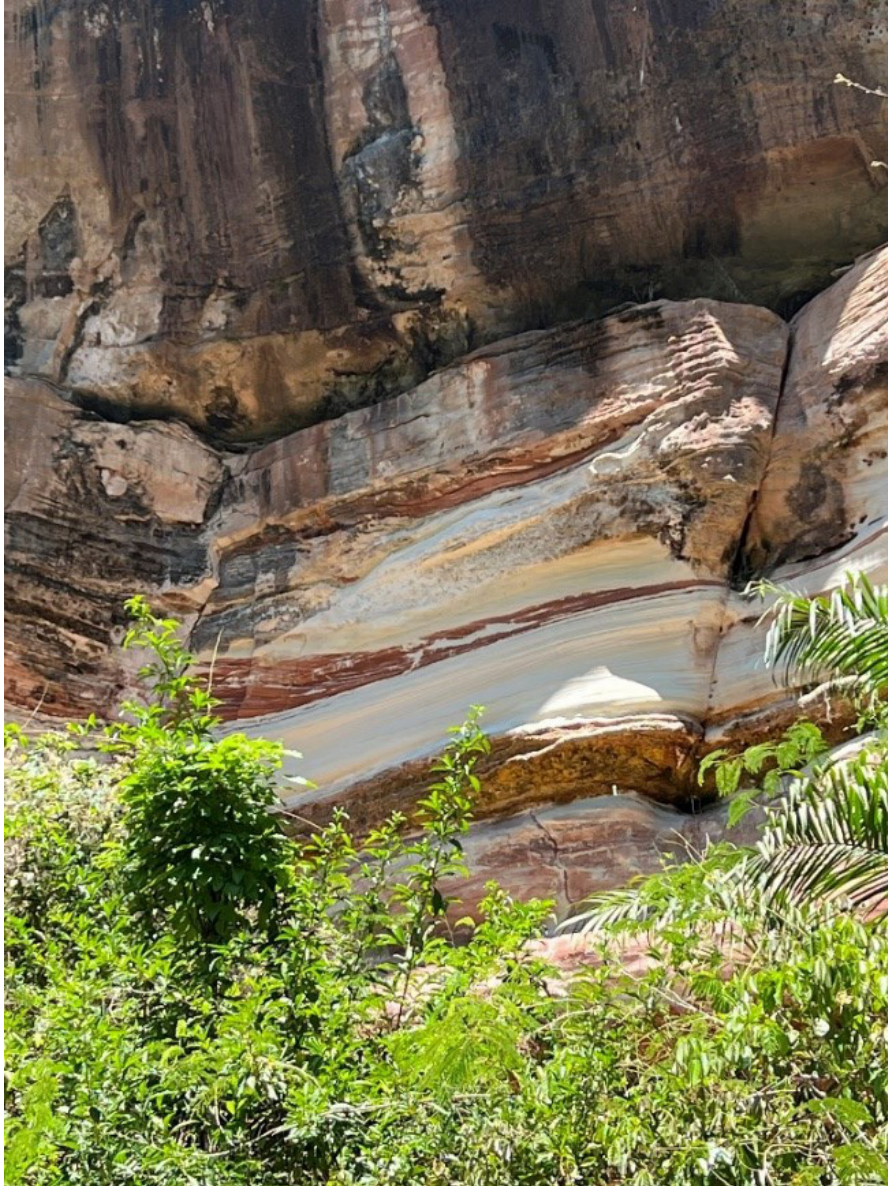
De maneira localizada, mas não menos importante, foi constatado o perigo de queda de um bloco de rocha de grandes dimensões, parcialmente individualizado por duas fraturas paralelas com direção NW-SE e pelas descontinuidades horizontais (Figura 25).

Figura 25 - Bloco individualizado por duas fraturas paralelas e pelas estratificações horizontais.

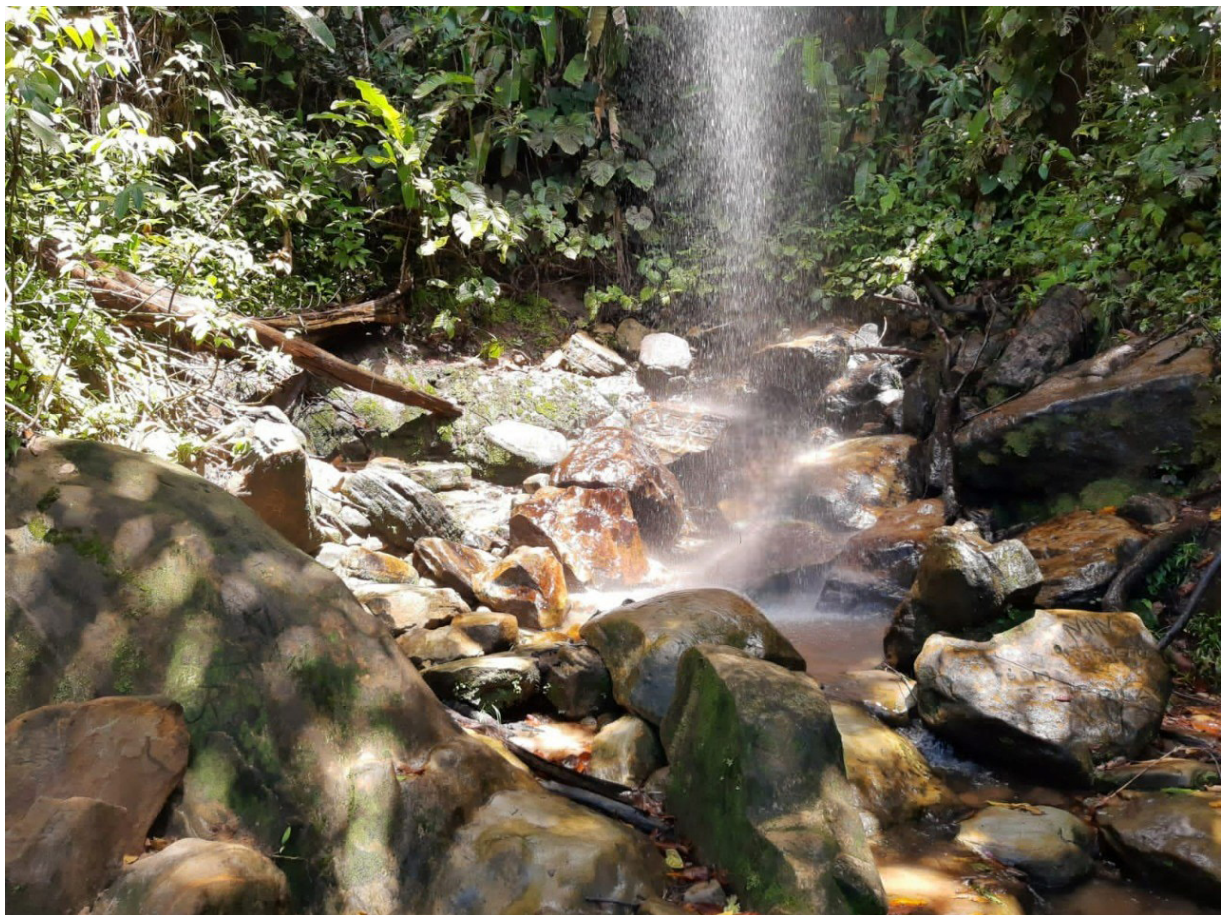
O grande volume de blocos de rocha depositados em sua base (Figura 27), somados à existência de expressivos depósitos de tálus localizados nas adjacências da queda d'água (Figuras 28 e 29), comprovam o grande perigo de desprendimento de blocos de rocha apresentado pelo maciço. De modo similar às constatações feitas na Cachoeira do Urubu, embora apresente baixo grau de faturamento, os paredões areníticos que sustentam a Cachoeira do Lobo exibem uma série de estruturas primárias que condicionam a formação de tetos e escarpas negativas (Figura 30). Tais feições derivam principalmente do deslocamento do arenito ao longo das superfícies de bandamento e, principalmente, segundo as estratificações horizontais ou cruzadas de baixo ângulo.

Figura 27 - Depósitos de blocos de rocha na base da Cachoeira do Lobo, provavelmente oriundos de quedas pretéritas.

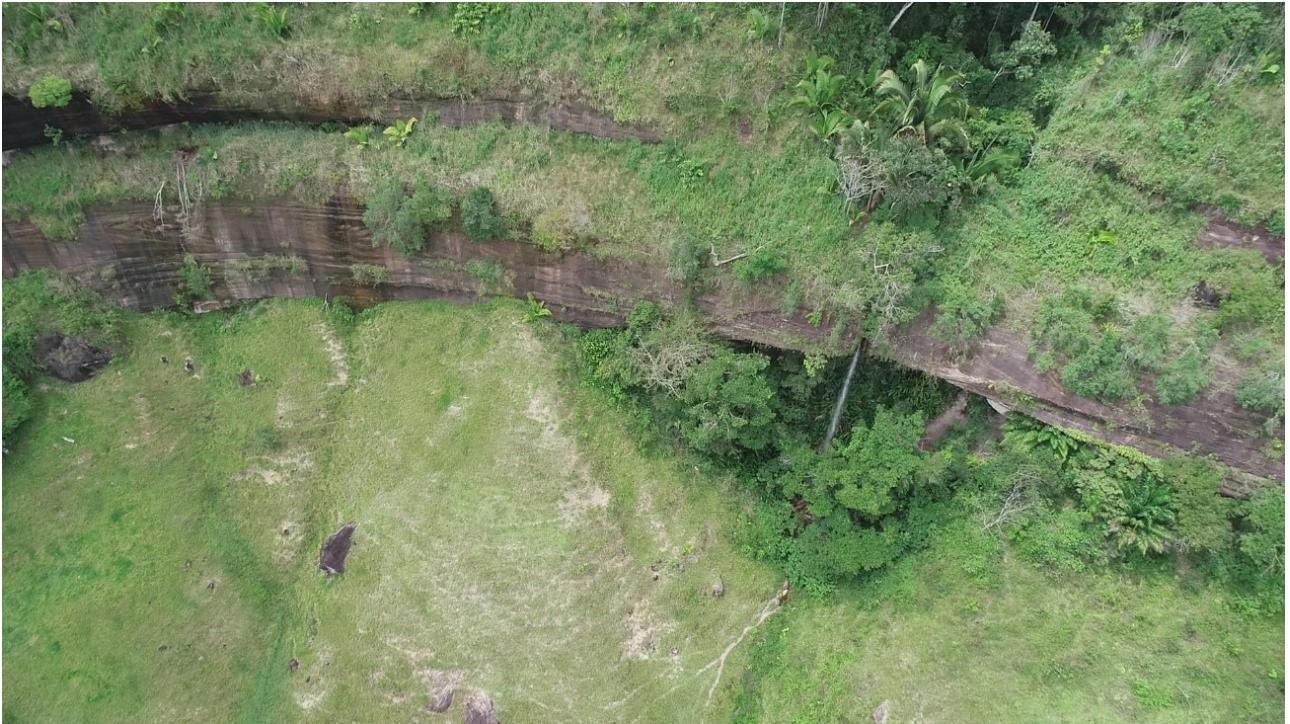
Figura 28 - Vista aérea da Cachoeira do Lobo. Notar blocos de rocha emersos nos depósitos de tálus localizados na base da escarpa.

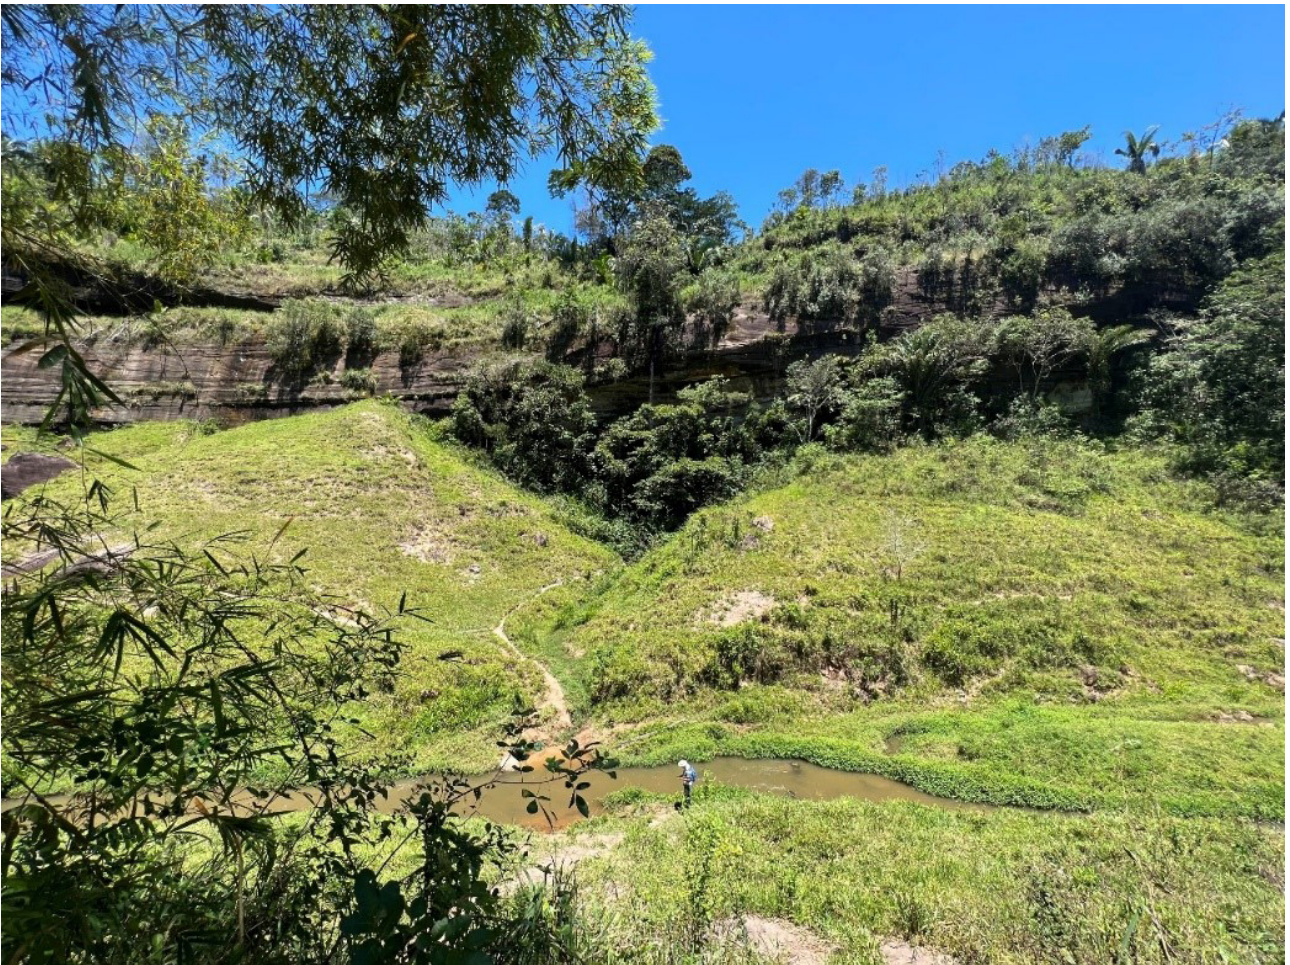
Figura 29 - Vista aérea da Cachoeira do Lobo. Notar blocos de rocha emersos nos depósitos de tálus localizados na base da escarpa.

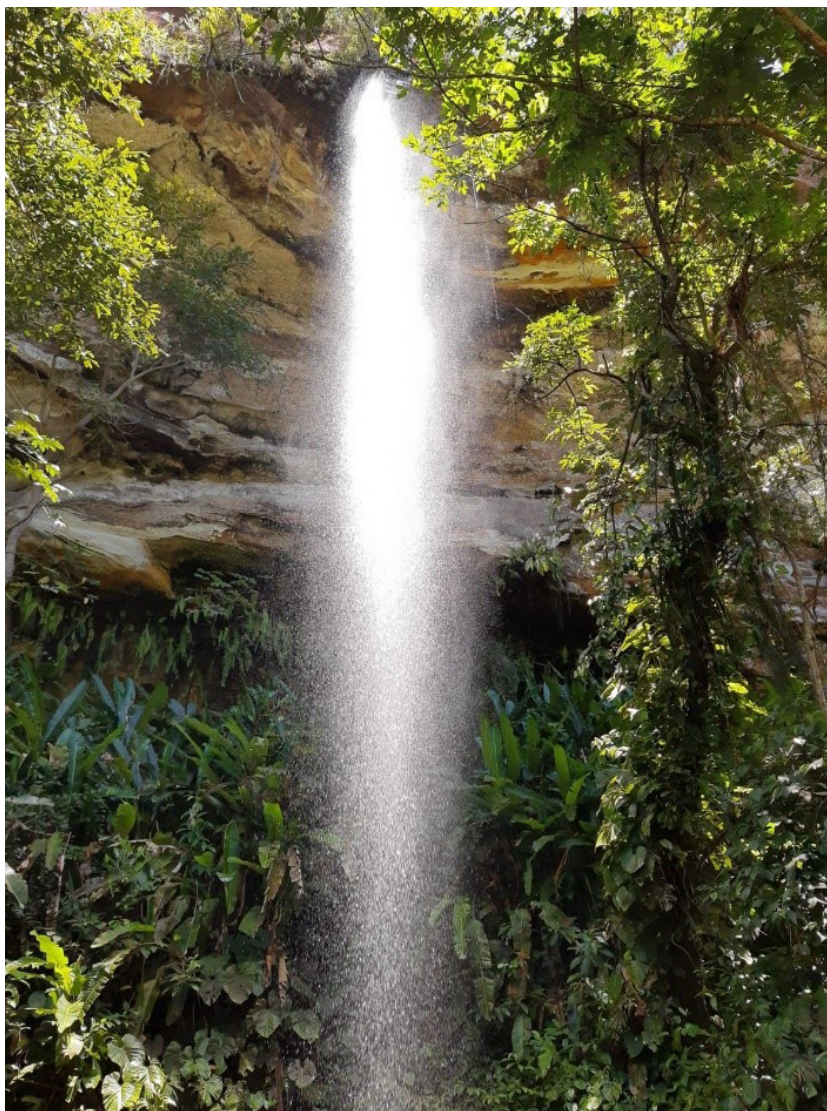
Figura 30 - Cachoeira do Lobo e maciço com porções de inclinação negativa.

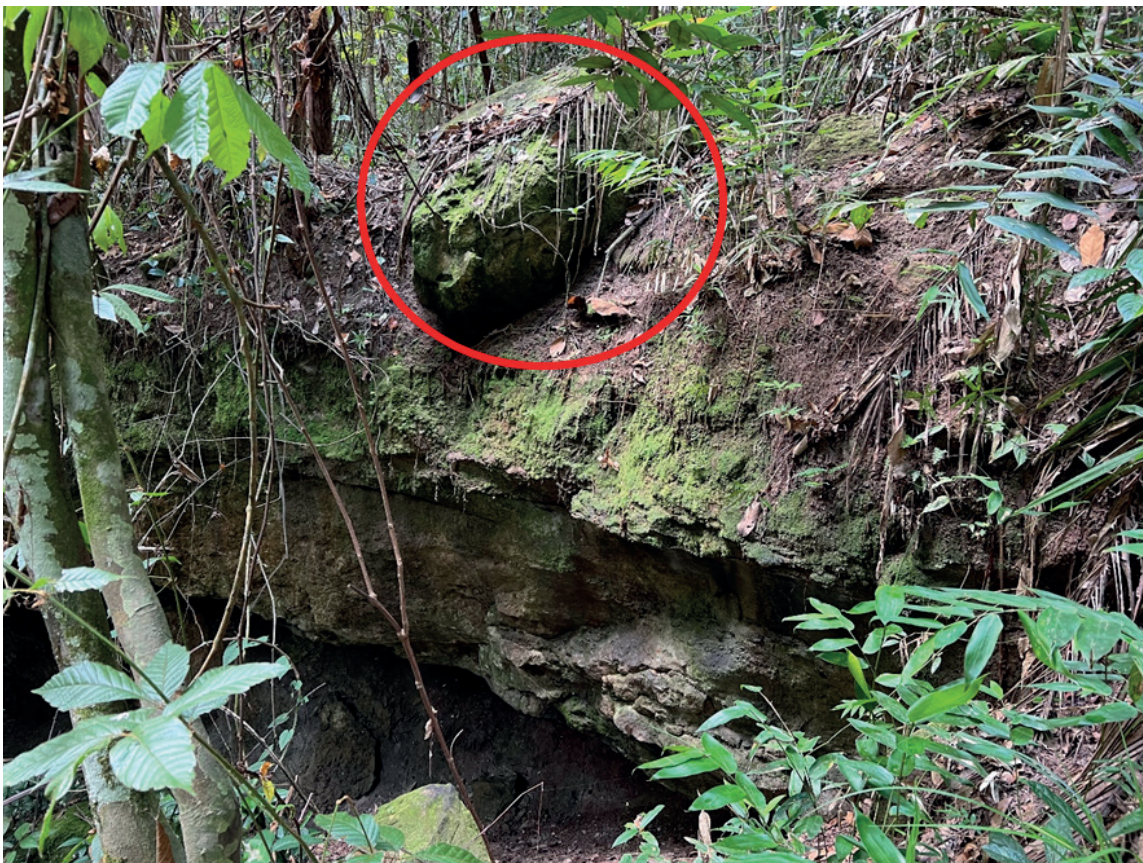
Além do deslocamento de fragmentos de rocha, na porção superior do maciço rochoso que constitui a cachoeira, foi identificado um bloco rochoso de dimensões métricas repousado sobre um plano inclinado, o qual oferece grande perigo aos turistas que estiverem no poço, nas proximidades da queda d'água (Figura 32).

Figura 32 - Bloco solto sobre plano inclinado.

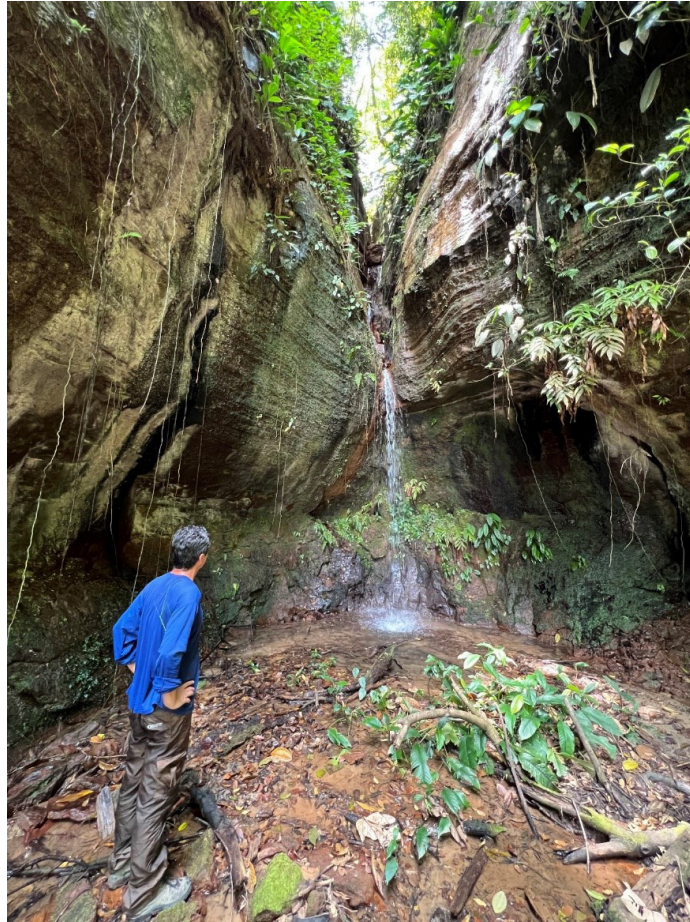
Na porção superior da cachoeira, foi identificado um bloco rochoso parcialmente preso no maciço rochoso pelas suas laterais. Acredita-se que esse fragmento de rocha pode ser desprendido durante ou logo após a ocorrência de intensos eventos pluviométricos, quando pode haver o aumento do volume de água e da energia de escoamento superficial ao longo do canal que constitui o atrativo (Figuras 34 e 36).

Figura 34 - Cachoeira da Merenda. Notar bloco preso pelas laterais na porção superior da queda d'água.

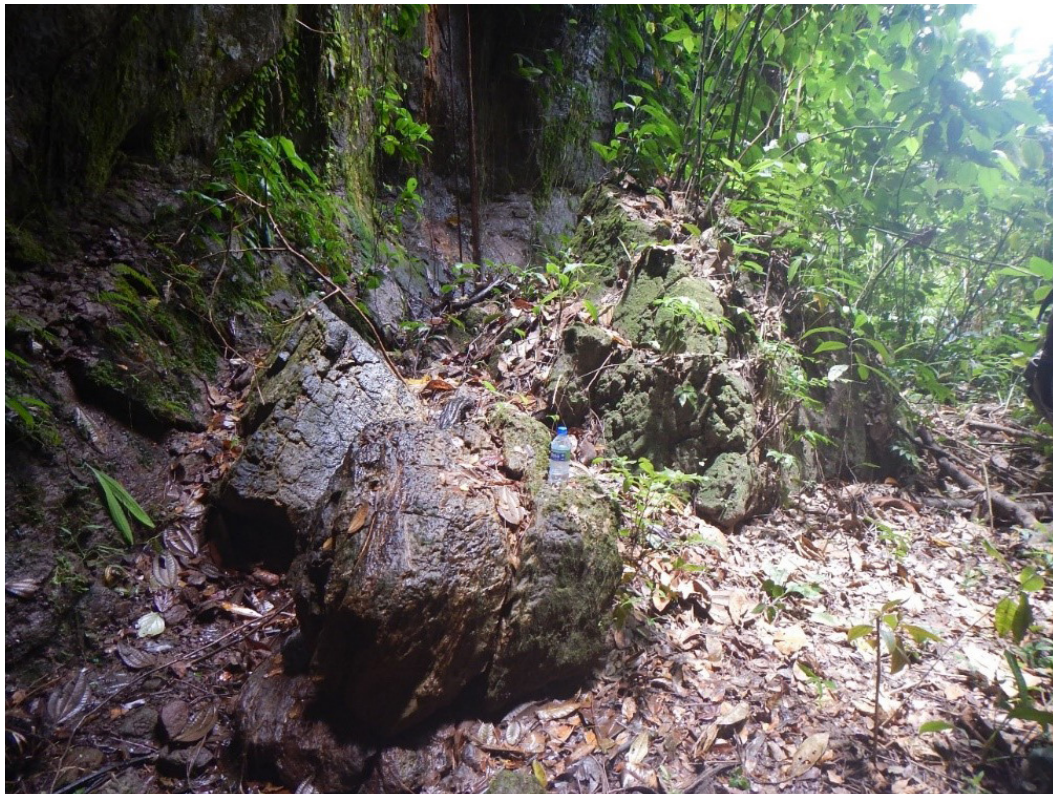
Figura 35 - Depósito de blocos provavelmente formado por quedas pretéritas ocorridas no local.

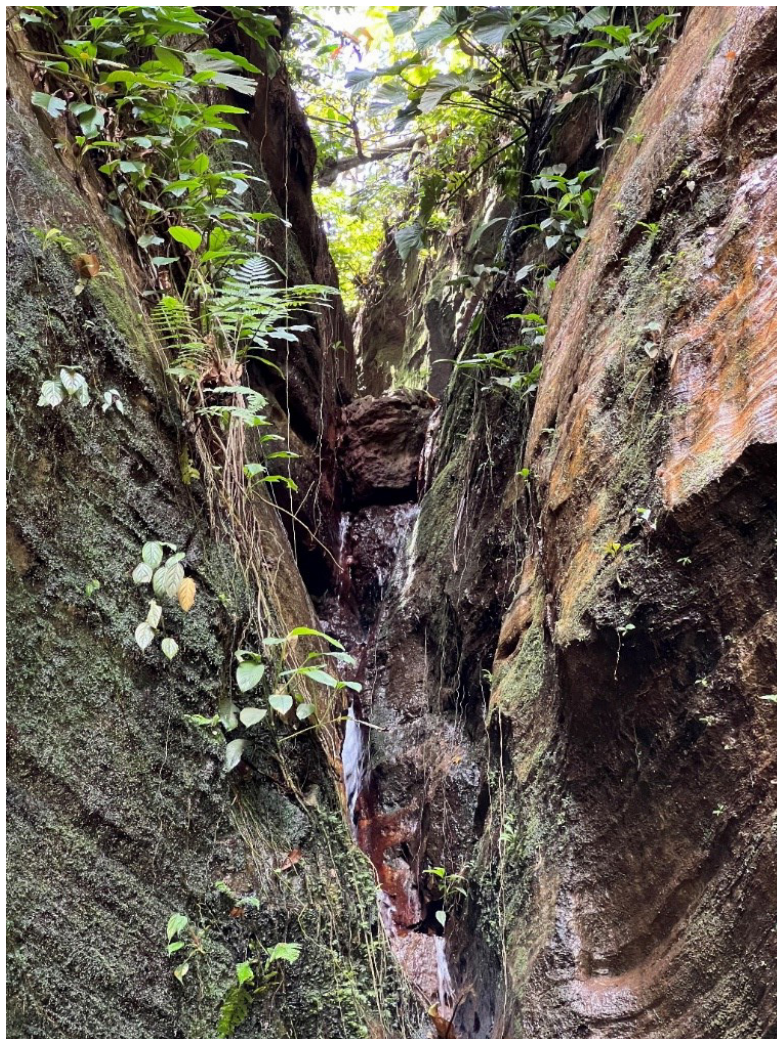
Figura 36 - Detalhe de bloco preso pelas laterais na porção superior da queda d’água da Cachoeira da Merenda.

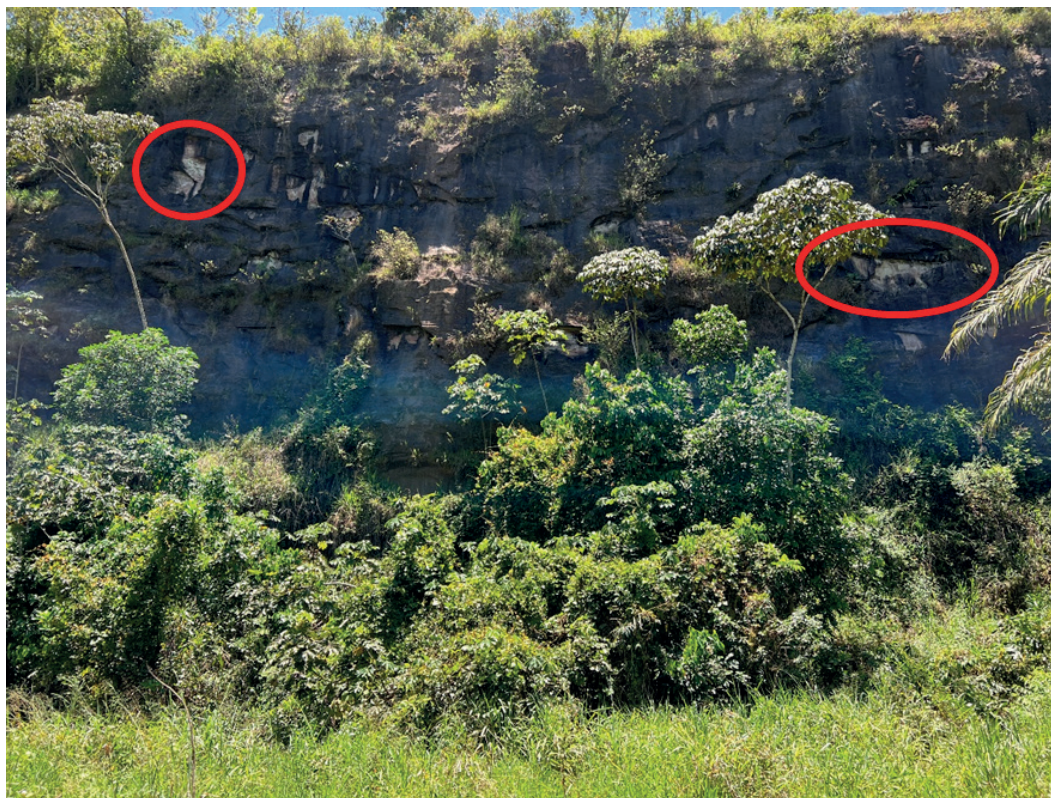
Os paredões areníticos ao redor da Cachoeira Pingadeira, embora pouco fraturados, exibem diversas cicatrizes e depósitos de blocos de rocha na base, os quais constituem claros indícios de desestabilizações recentes ocorridas no maciço rochoso (Figuras 39 e 40). Conforme observado em diversas regiões da unidade de conservação, as quedas de blocos de rocha são principalmente condicionadas pelas estratificações de baixo ângulo presentes nos arenitos da Formação Sergi e constituem o principal perigo geológico da região.

Figura 39 - Cicatrizes na escarpa esquerda do cânion do rio Sergi, nas imediações da Cachoeira Pingadeira, evidenciando processos de queda de blocos ocorridos recentemente no local. Detalhes na figura 40.

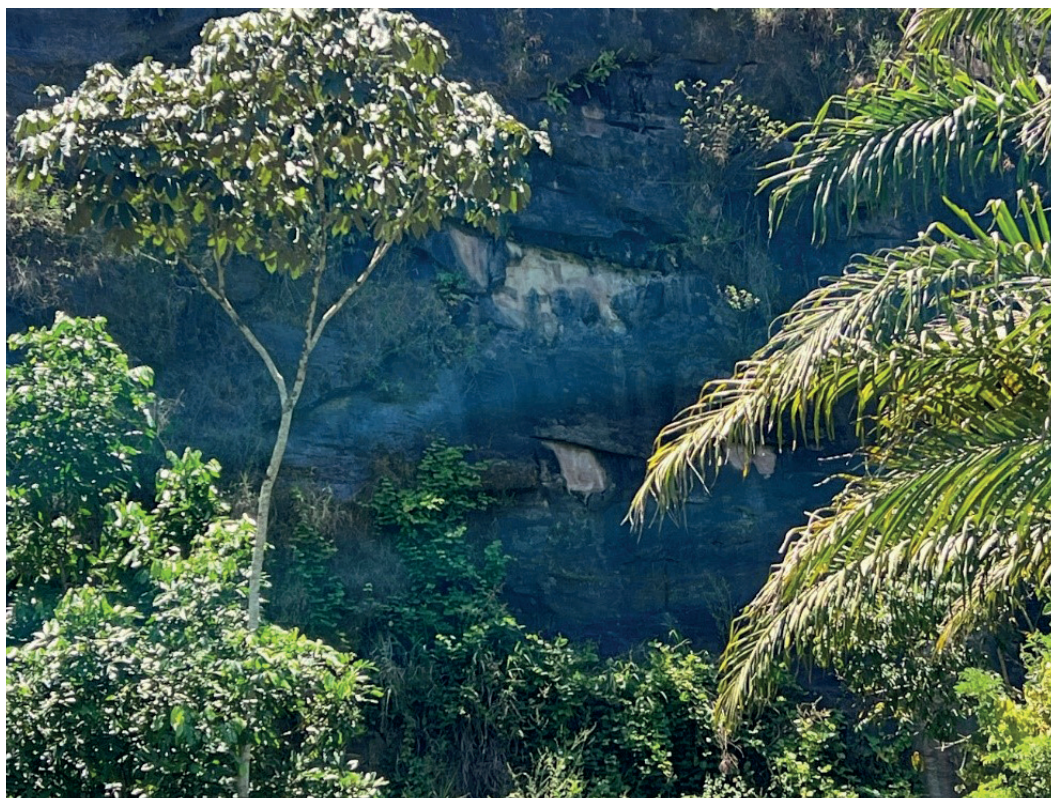
Figura 40 - Detalhe das cicatrizes existentes na escarpa esquerda do cânion do rio Sergi, nas imediações da Cachoeira Pingadeira, evidenciando processos de queda de blocos ocorridos recentemente no local.

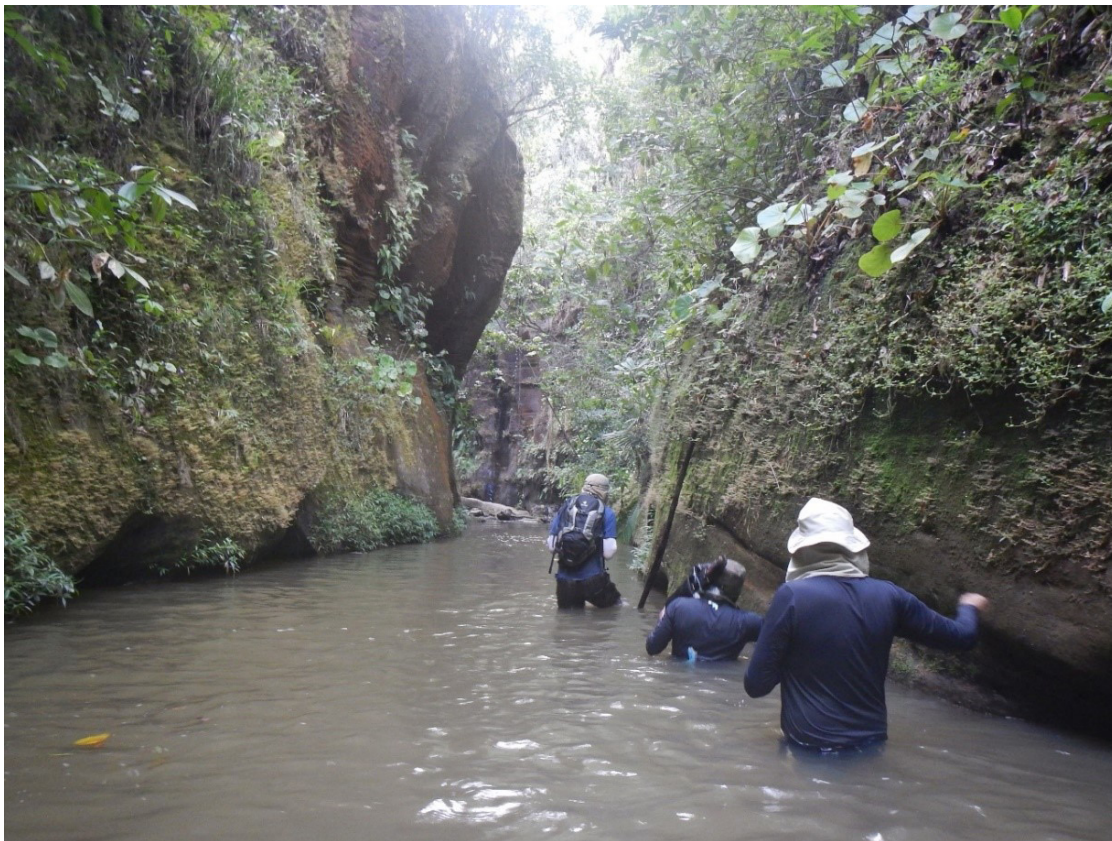
Figura 42 - Vista de um trecho estreito do cânion do rio Peraúna, caracterizado por escarpas verticais esculpidas por ação da erosão fluvial. Notar trechos de declividade negativa.

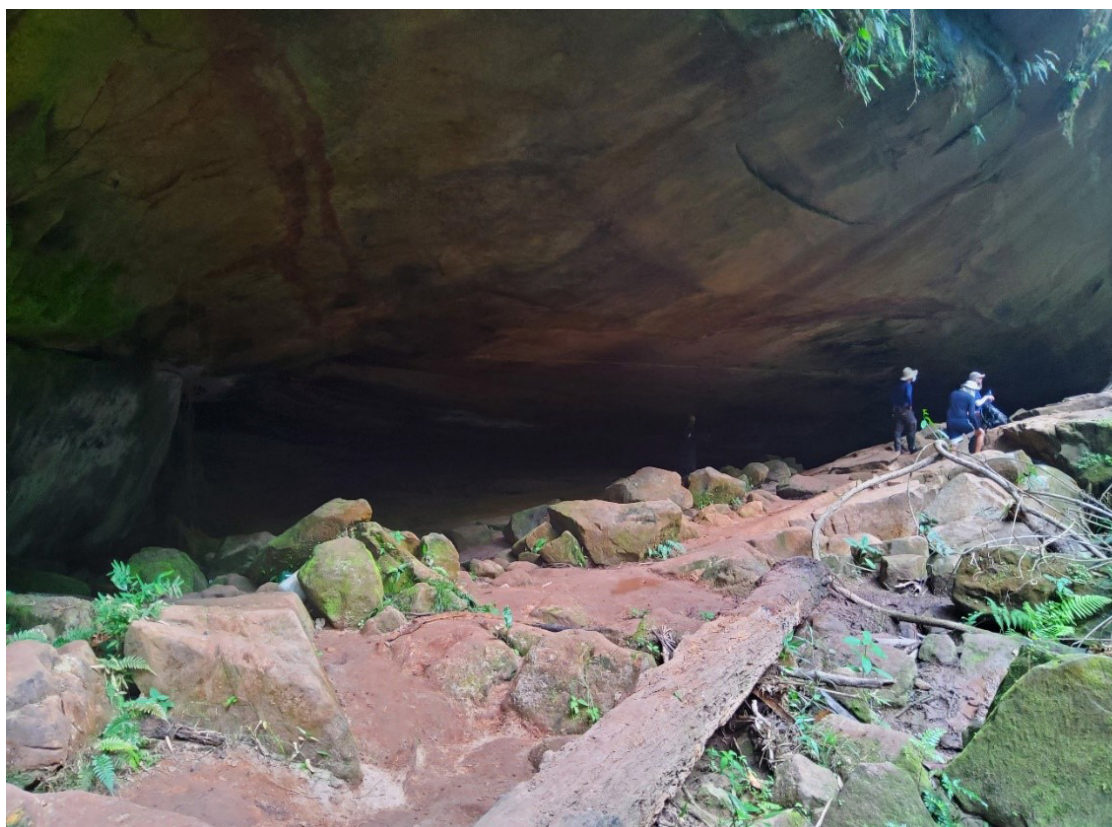
Figura 43 - Abrigo conhecido como Igrejinha, cuja formação foi condicionada pela erosão e deslocamento de rocha ao longo das estratificações horizontais e de baixo ângulo presentes no arenito.

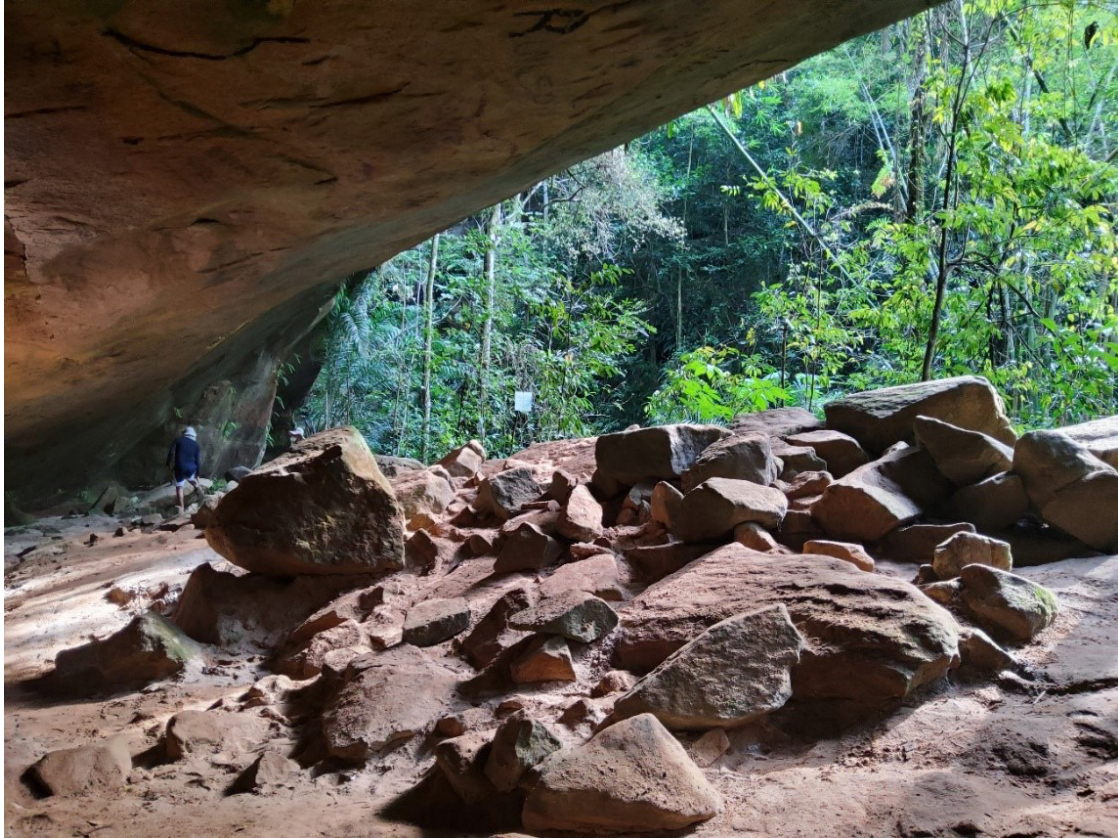
Figura 44 - Abrigo conhecido como Igreja. Notar depósito de blocos na base, que evidencia a ocorrência pretérita de deslocamentos.

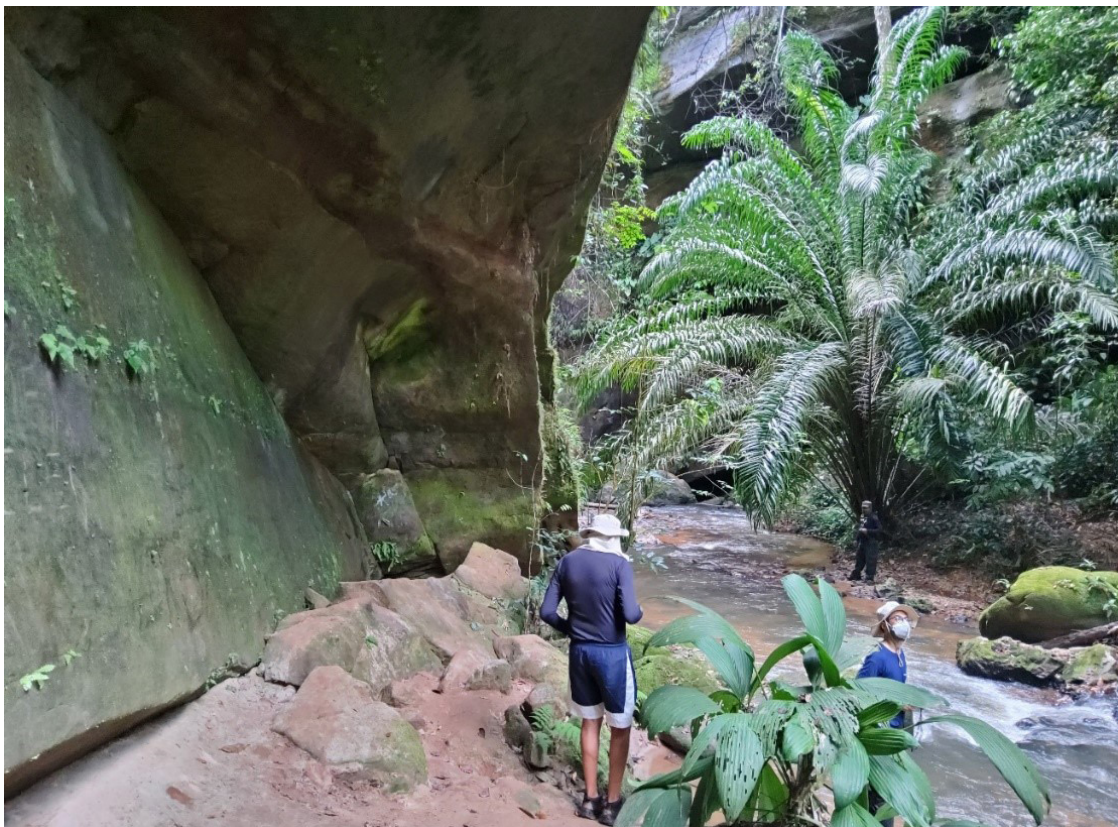
Figura 45 - Porção de declividade negativa do maciço rochoso, formada pela interseção entre estratificações de baixo ângulo e fratura subvertical pervasiva.

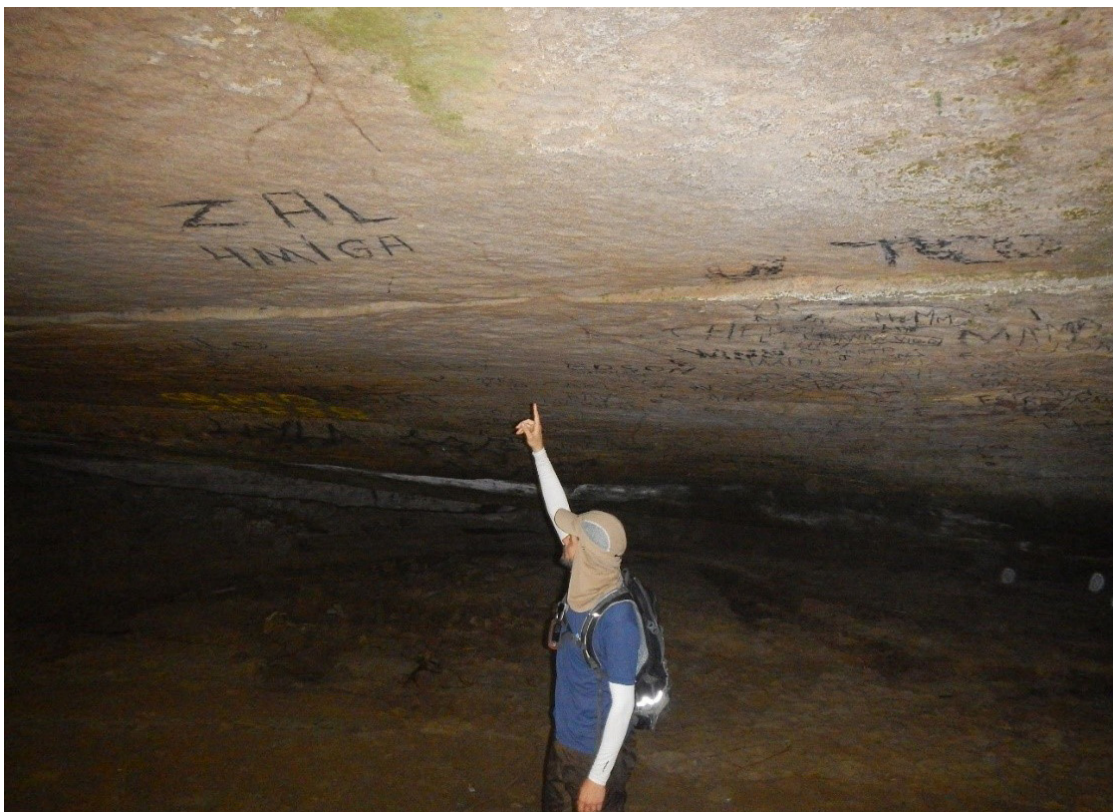
Figura 46 - Porção de declividade negativa do maciço rochoso, formada por deslocamento e erosão ao longo das estratificações de baixo ângulo presentes no arenito. Notar indicação de fratura pervasiva, que pode condicionar processo de queda de blocos no teto do abrigo..
