AVALIAÇÃO GEOTÉCNICA DOS ATRATIVOS TURÍSTICOS DO MONUMENTO NATURAL CÂNIONS DO SUBAÉ

SANTO AMARO, BA

*Divisão de Geologia Aplicada - DIGEAP
Departamento de Gestão Territorial - DEGET*

2022

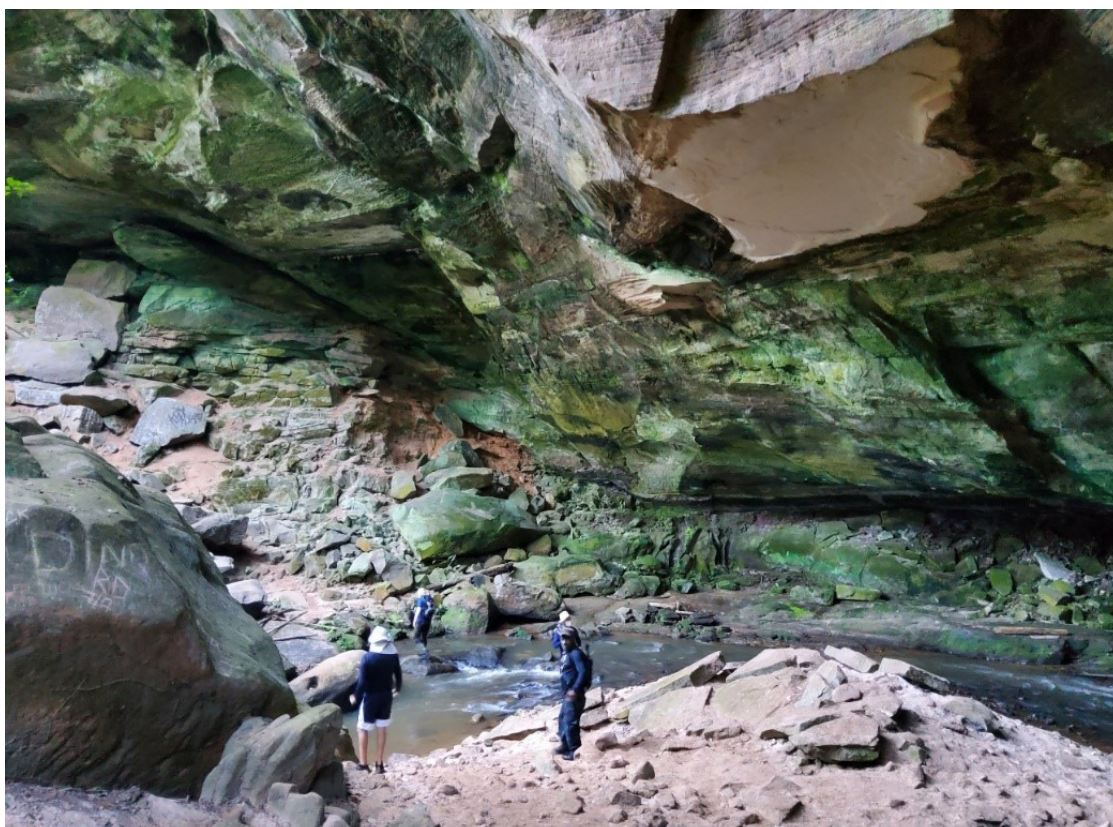
Figura 47 - Abrigo localizado próximo à confluência do rio Peraúna com o rio Sergi, no qual é possível observar cicatriz de deslocamento no teto e depósito de blocos na base.

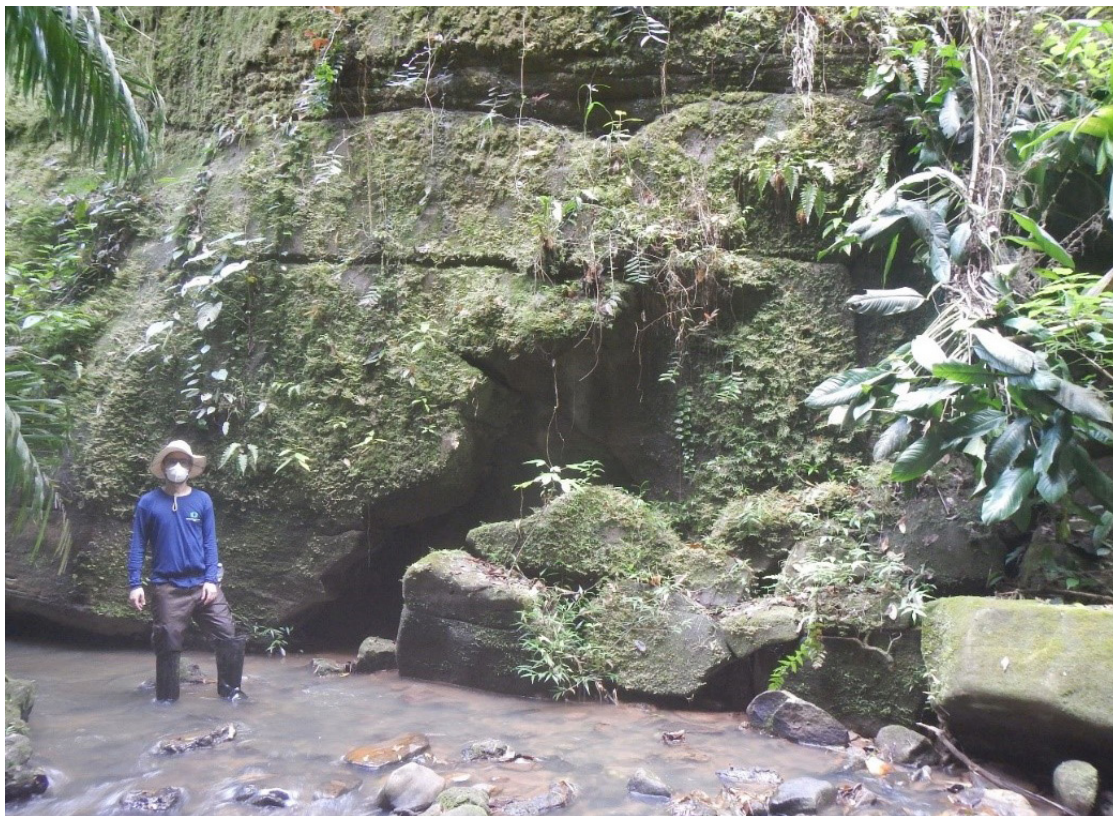
Figura 48 - Queda de blocos registrada na escarpa esquerda do cânion do rio Peraúna.

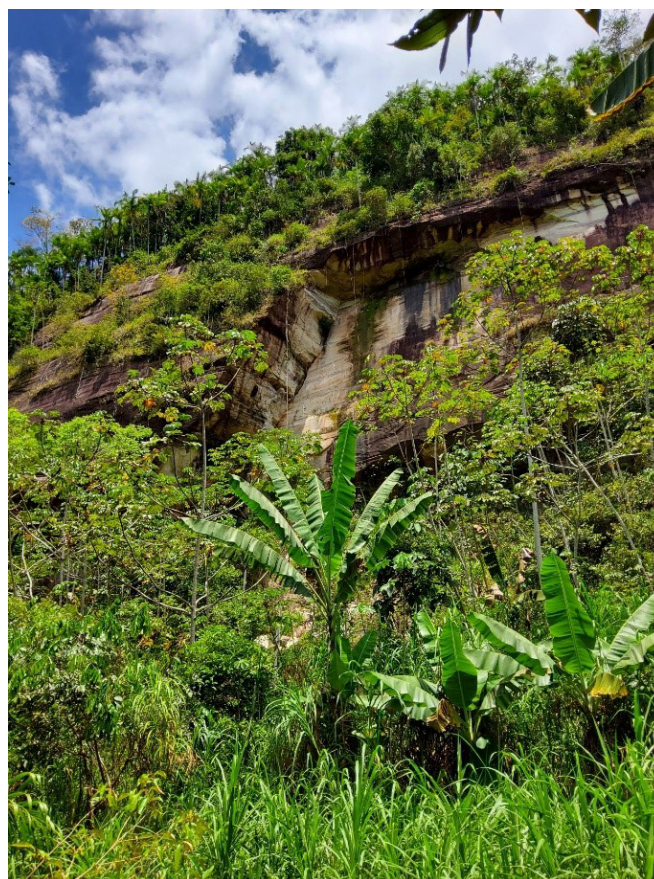
Figura 49 - Cicatriz de grande porte, evidenciando a ocorrência pretérita de queda de blocos de rocha na escarpa direita do cânion do rio Peraúna.

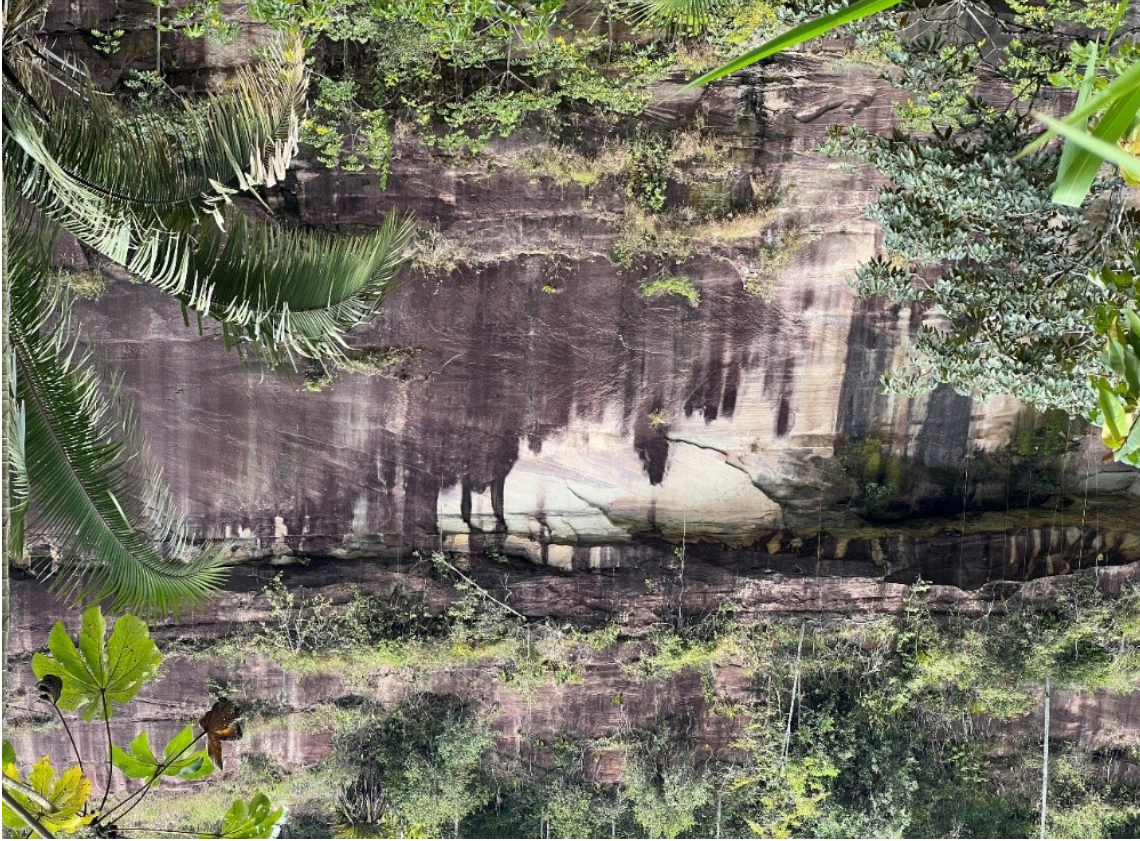
Figura 50 - Cicatriz de deslocamento condicionado por estratificação horizontal no maciço rochoso.

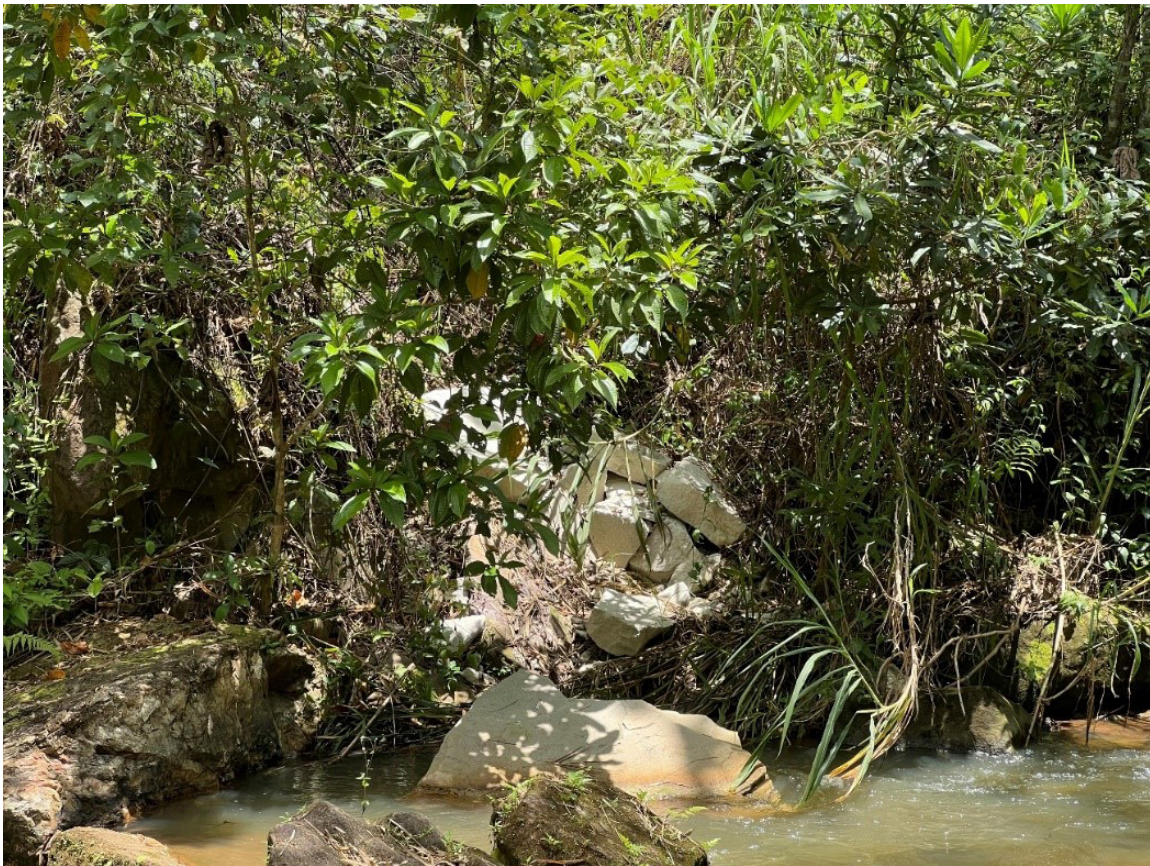
A alta frequência do desprendimento de blocos rochosos ao longo do cânion do rio Peraúna pode ser comprovada pela expressividade das cicatrizes observadas nas escarpas e no teto dos abrigos (Figuras 47 a 50). No primeiro caso, foi constatado que uma queda recente projetou fragmentos de rocha até as margens do rio Peraúna, o que poderia ter provocado sérios danos aos turistas que eventualmente estivessem no local naquele momento (Figura 51).

Figura 51 - Depósito de blocos de rocha nas margens e leito do rio Peraúna, provenientes do deslocamento ilustrado na figura 50.

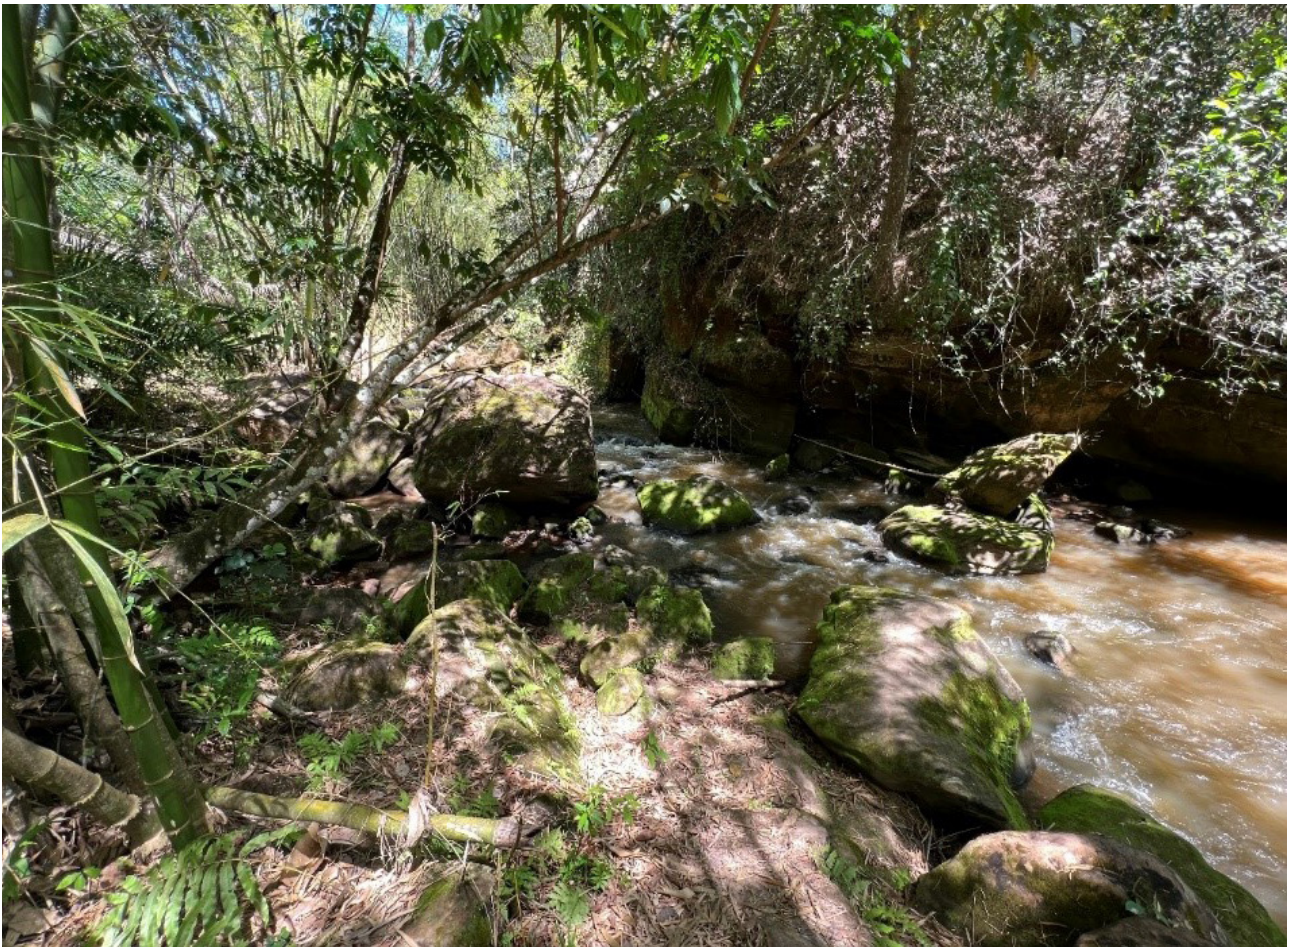
Neste atrativo, a margem esquerda do rio Sergi apresenta uma grande concentração de blocos de rocha, provenientes do próprio maciço rochoso e, em alguns pontos, dos depósitos de tálus localizados nas porções mais elevadas da encosta (Figuras 53 e 54). No primeiro caso, constatou-se que a interseção entre as estratificações horizontalizadas e as fraturas presentes no arenito favorecem a fragmentação do maciço, processo este que pode induzir o desprendimento de blocos e constitui o principal perigo geológico do local.

Figura 52 - Vista de um trecho da Prainha. Notar grande número de blocos de rocha no local.

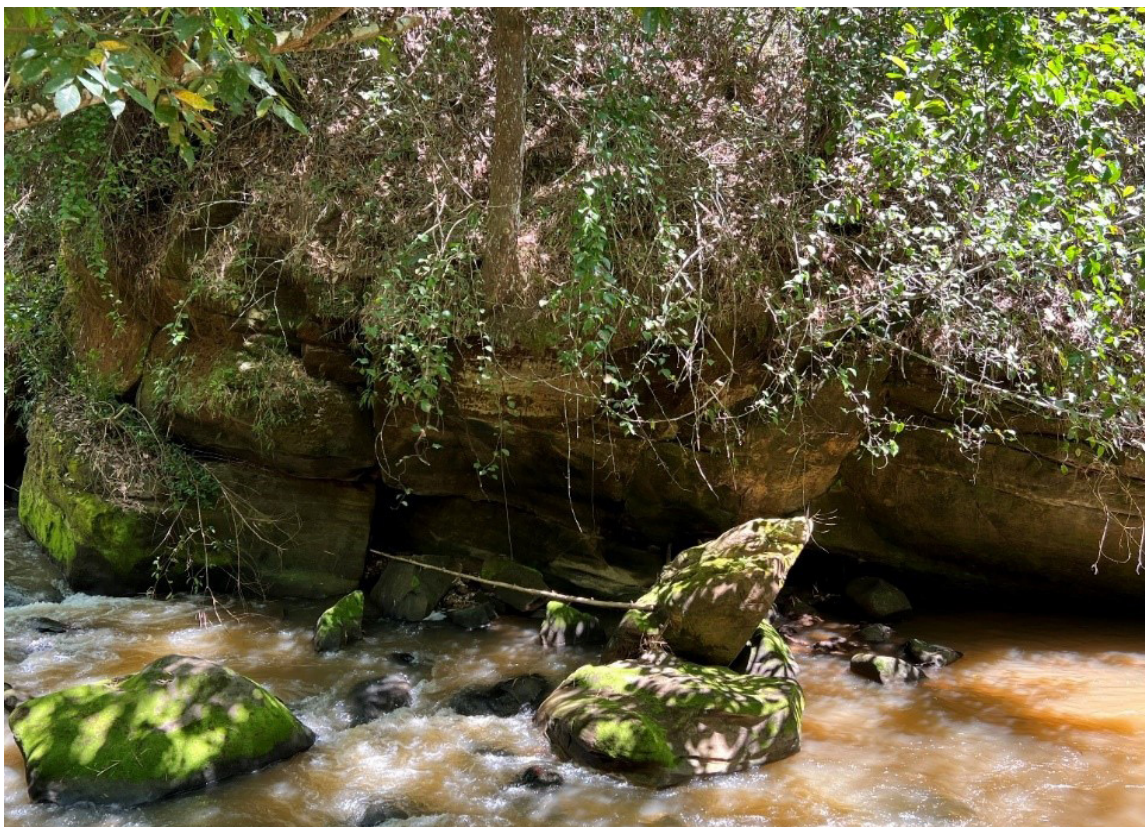
Figura 53 - Margem esquerda do rio Sergi no trecho compreendido pela Prainha. Notar escarpa verticalizada, porções de inclinação negativa e grande concentração de blocos fraturados.

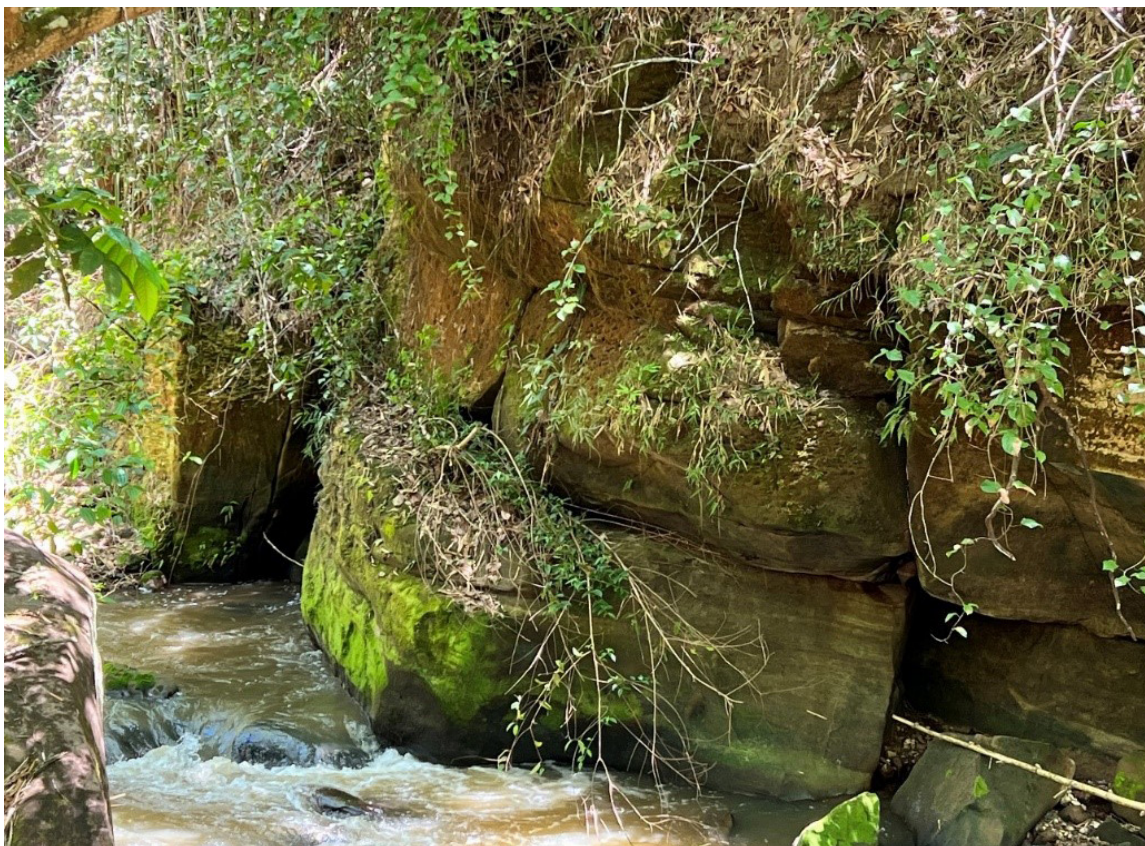
Figura 54 - Detalhe da margem esquerda do rio Sergi no trecho compreendido pela Prainha, no qual observam-se diversos blocos fraturados e porções de declividade negativa do maciço rochoso.

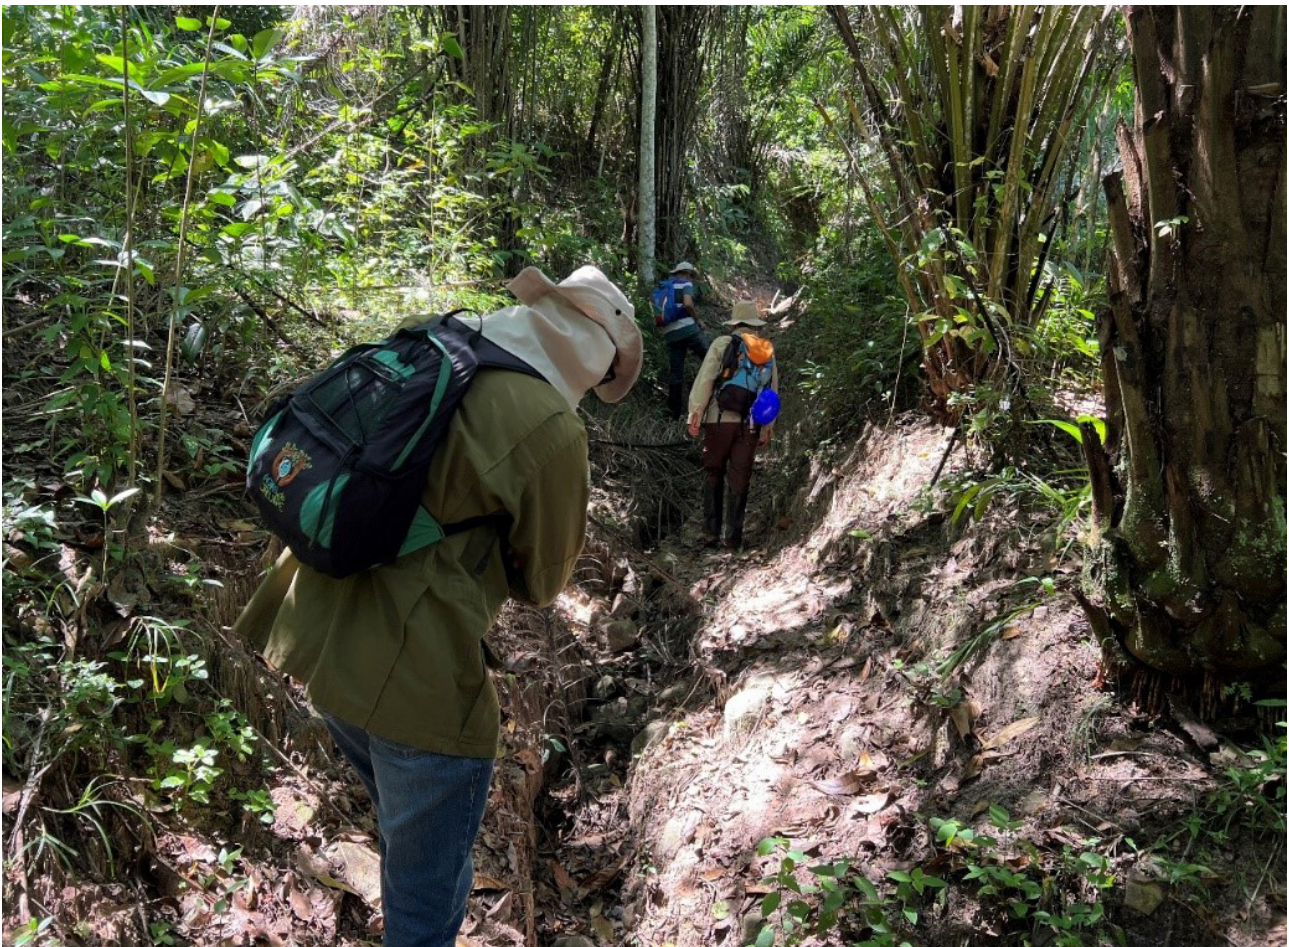
Figura 55 - Ravina formada pela ação do escoamento superficial e pelo tráfego de motocicletas pela trilha.

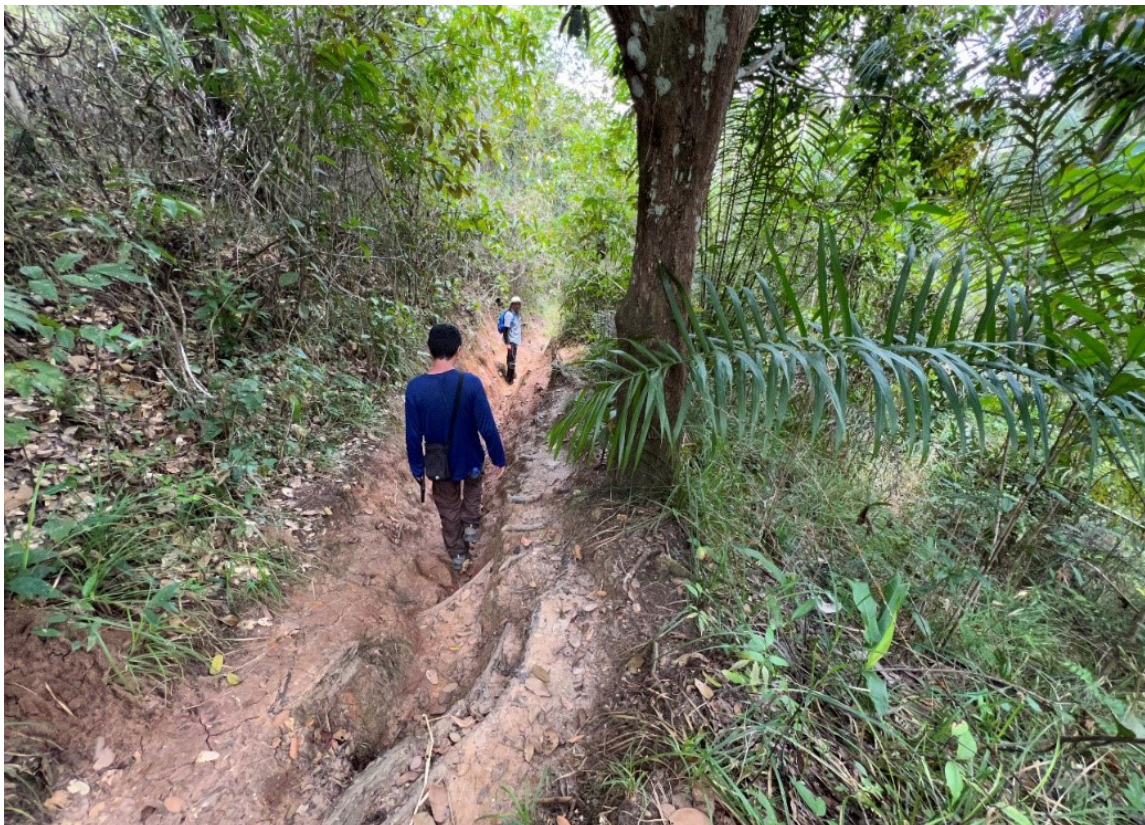
Figura 56 - Ravina formada pela ação do escoamento superficial na trilha que dá acesso ao cânion do rio Peraúna.

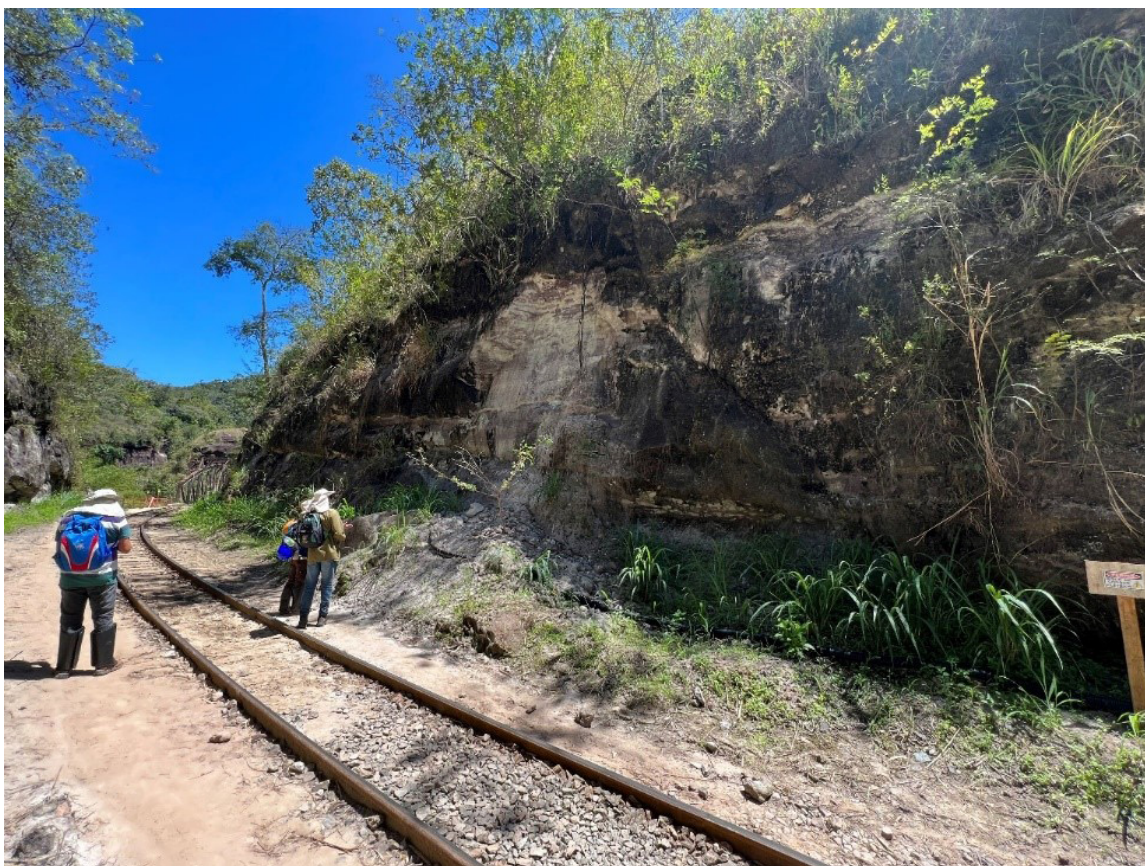
A ferrovia Centro-Atlântica e suas margens são parte das vias de acesso aos atrativos situados no cânion do rio Sergi. Porém, em diversos locais, os paredões rochosos (naturais ou escavados) estão muito próximos aos caminhos utilizados pelas pessoas. Essa proximidade aumenta a exposição dos visitantes ao processo de queda de blocos, comumente observado em todos os maciços rochosos localizados na região do monumento natural. (Figuras 57 a 60).

Figura 57 - Cicatriz em maciço rochoso às margens da Ferrovia Centro-Atlântica, evidenciando processo de desestabilização recém-ocorridos.

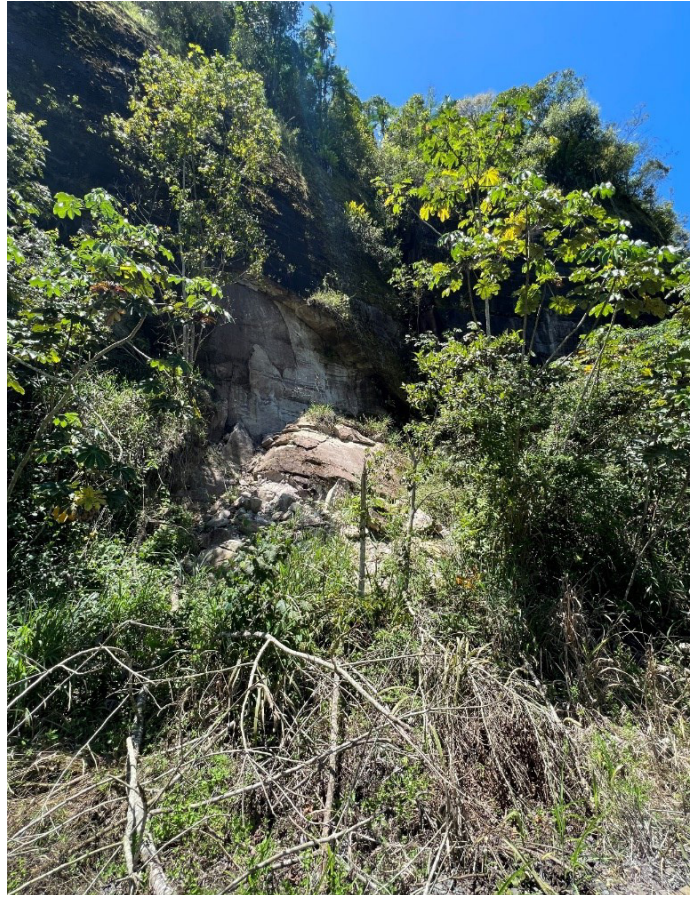
Figura 58 - Cicatriz em maciço rochoso às margens da Ferrovia Centro-Atlântica, evidenciando processo de desestabilização recém-ocorridos. Notar grande volume de material mobilizado na base da escarpa.

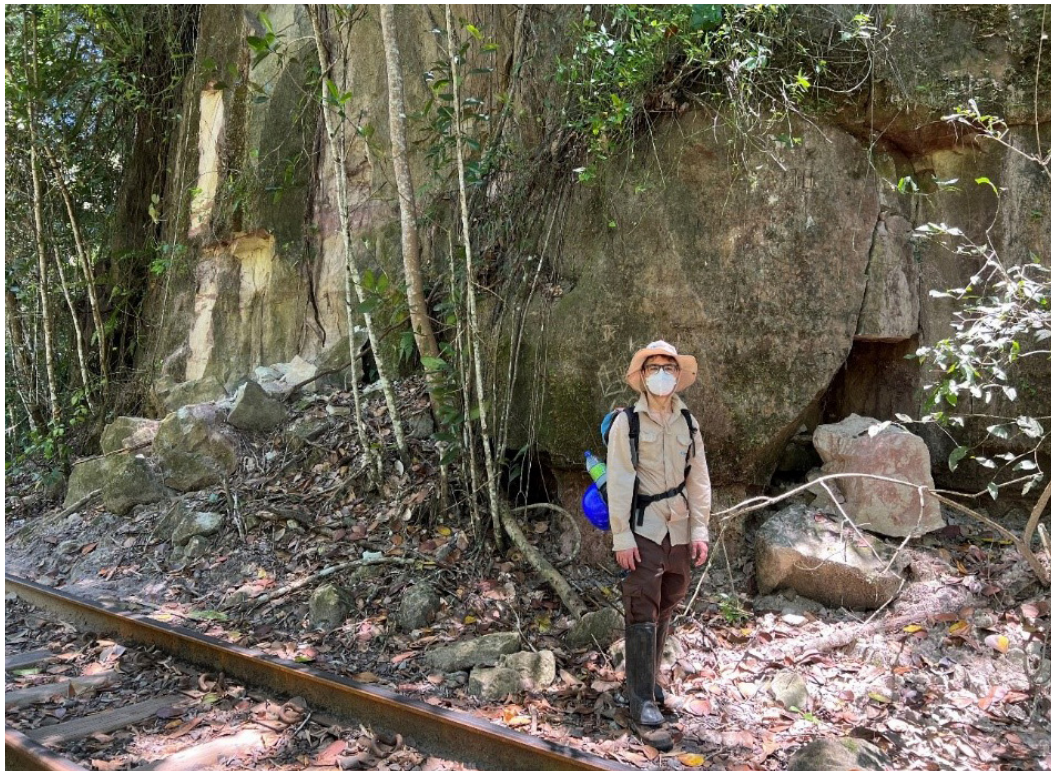
Figura 59 - Queda de blocos de rocha recentemente ocorrida em escarpa localizada a poucos metros da Ferrovia Centro Atlântica, em local de alta circulação de turistas.

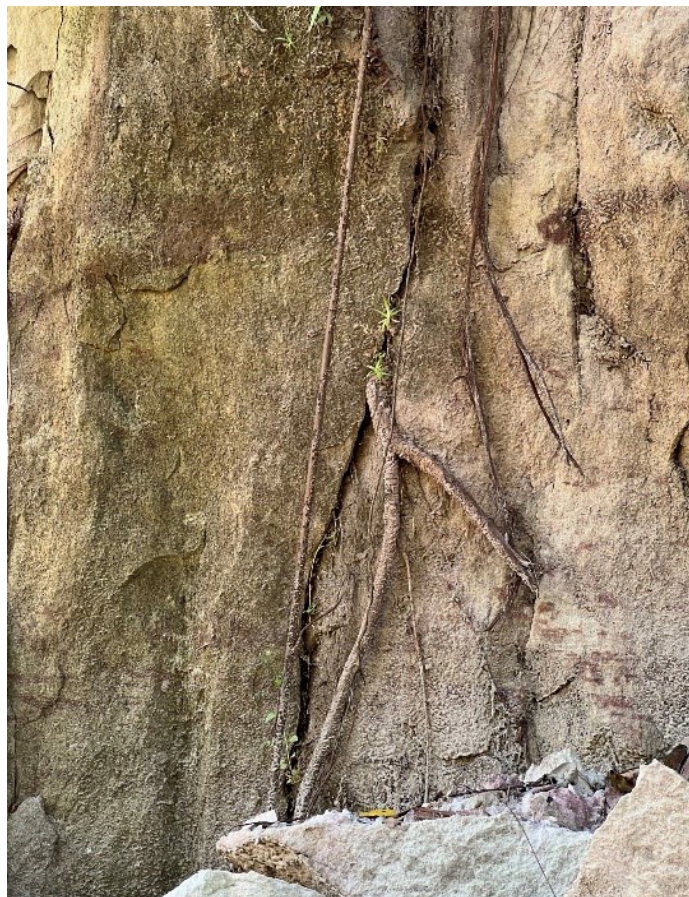
Figura 60 - Detalhe flagrado no maciço ilustrado na figura 59, mostrando o crescimento de raízes ao longo das fraturas existentes no maciço rochoso, fato que pode favorecer o desprendimento de blocos de rocha.
