SERVIÇO GEOLÓGICO DO BRASIL (SGB-CPRM)

MAPEAMENTOS GEOLÓGICO-GEOTÉCNICOS VOLTADOS PARA A PREVENÇÃO DE DESASTRES

AVALIAÇÃO DE FEIÇÕES EROSIVAS

Serras Gerais, TO

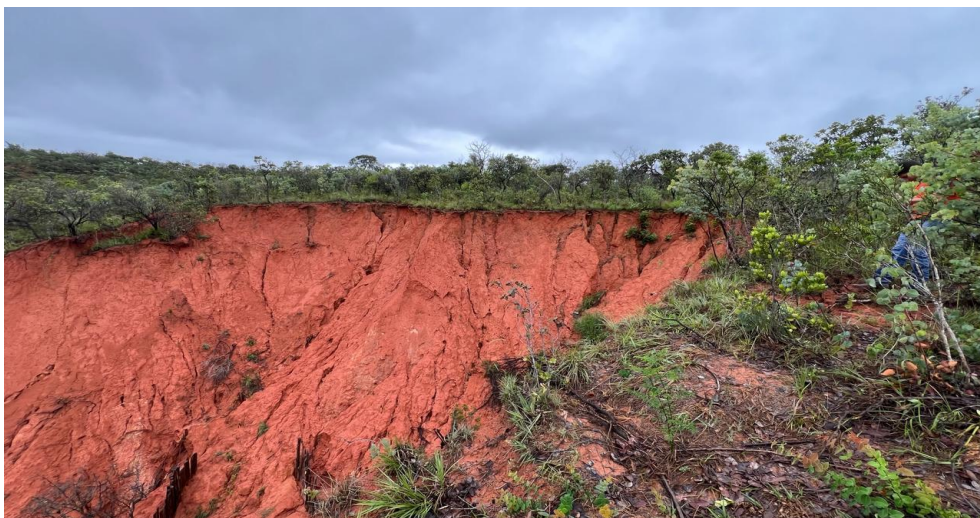
Figura 07: Espesso perfil de latossolo vermelho exposto na feição erosiva 1, no topo do Chapadão Ocidental Baiano. Fonte: foto dos autores.

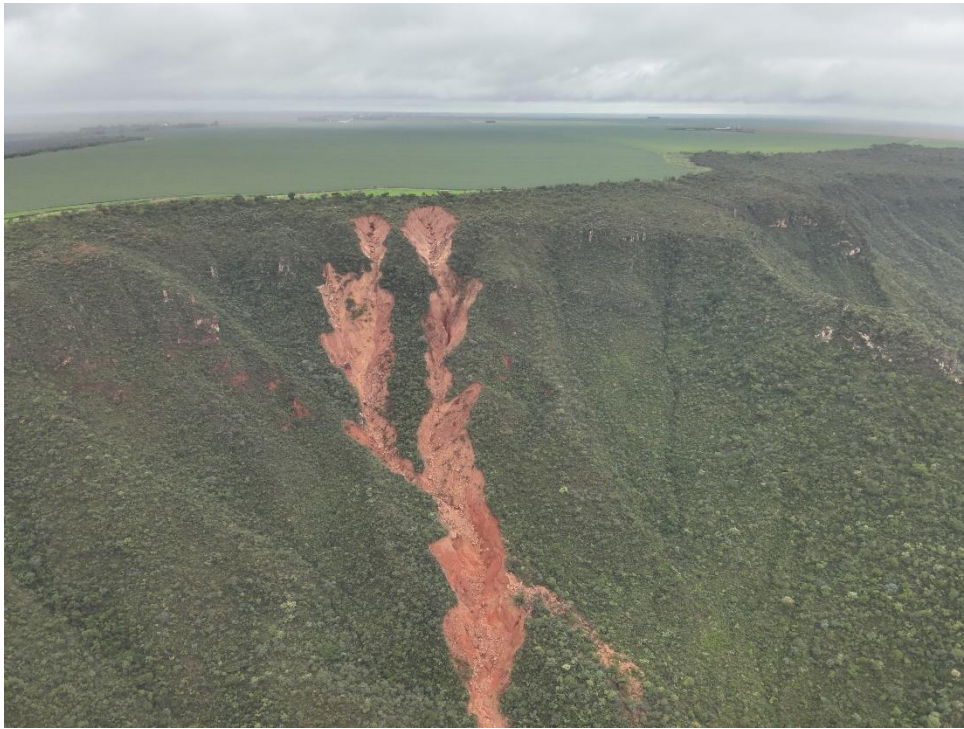
De acordo com as imagens orbitais históricas disponíveis no Google Earth, a feição erosiva 1 surgiu entre meados da década de 1980 e final da década de 1990. Atualmente, apresenta cerca de 600 metros de extensão, 30 metros de profundidade máxima e envolve uma área de aproximadamente 57.424 m². O volume total erodido é de cerca de 237.426 m³ e o interior da erosão é desprovido de vegetação, fato que evidencia

Figura 09: Fotografia panorâmica da feição erosiva 1, obtida por drone. Fonte: foto dos autores.

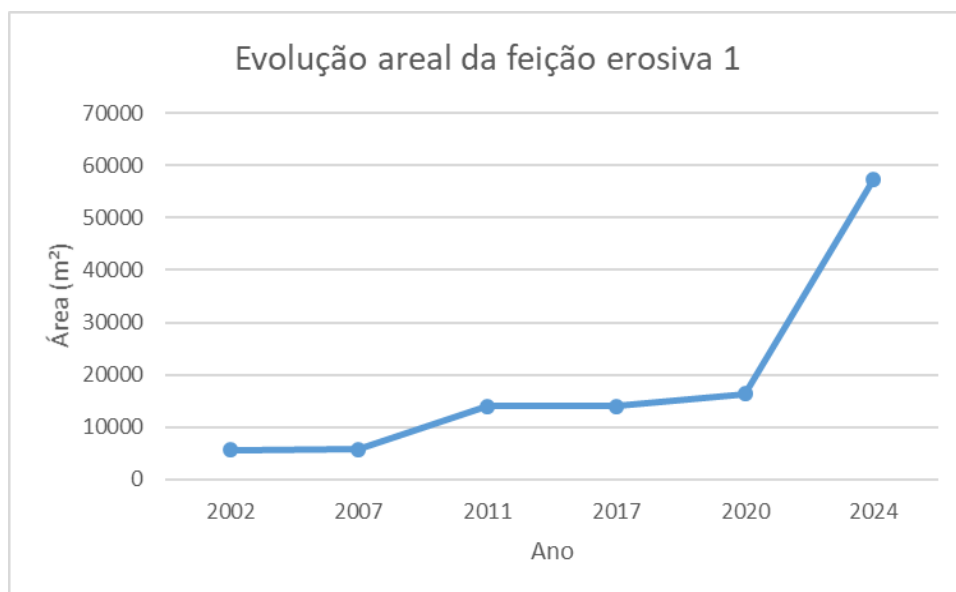
Entre os anos de 2002 e 2020, a evolução areal dessa forma erosiva ocorreu de maneira relativamente constante, segundo uma taxa em torno de $600 \text{ m}^2/\text{ano}$. No entanto, nos últimos quatro anos, houve uma nítida acentuação dos processos erosivos, fato que acarretou um aumento de 3,5 vezes da área erodida, a uma taxa média de $10.000 \text{ m}^2/\text{ano}$ (Figura 10). Neste período, além do alargamento das bordas, nota-se o surgimento de uma ramificação a NW com cerca de 20.000 m^2 , ao redor da qual foram observadas trincas que comprovam a existência dos processos de retração das bordas (Figura 11 e Figura 12).

Figura 10: Gráfico que registra a expansão areal da feição erosiva 1 entre os anos de 2002 e 2024. Fonte: elaborado pelos autores.

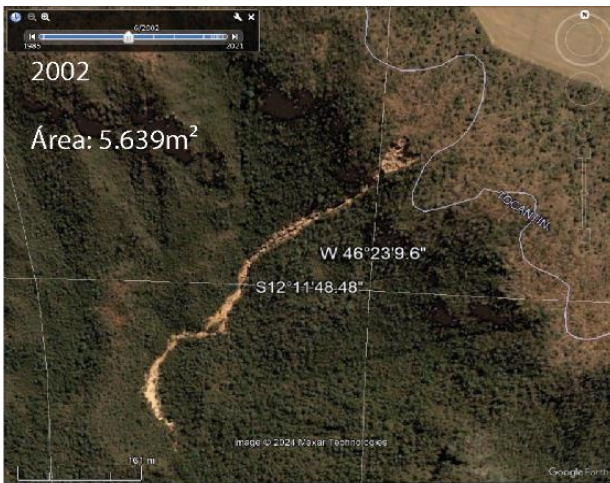
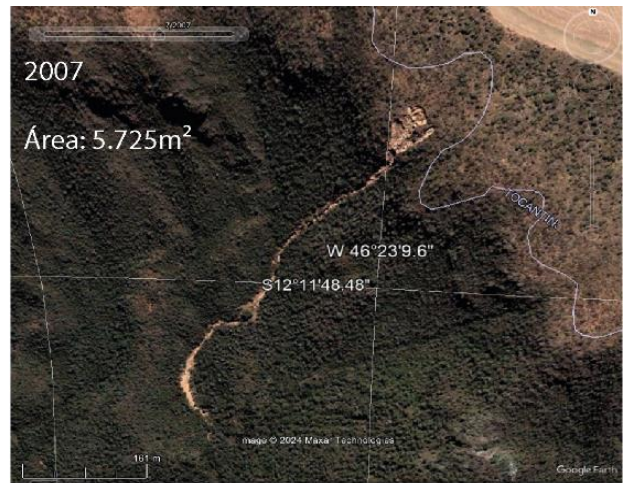
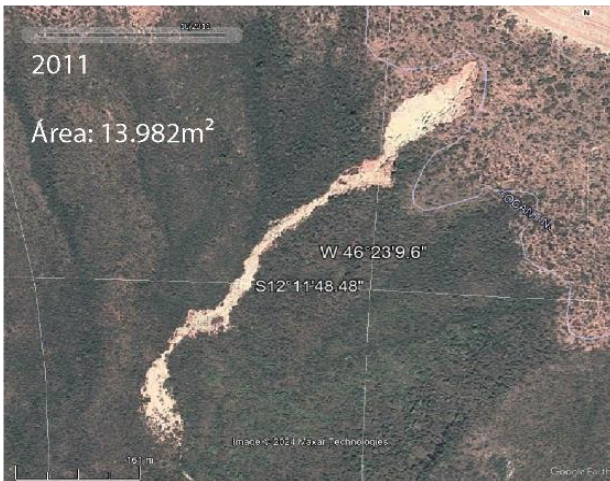
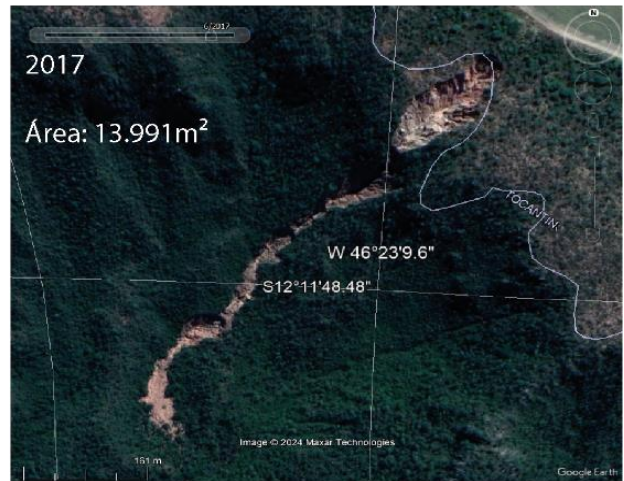
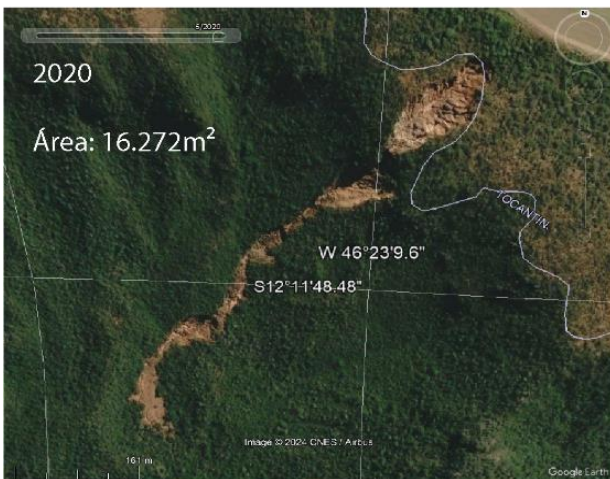
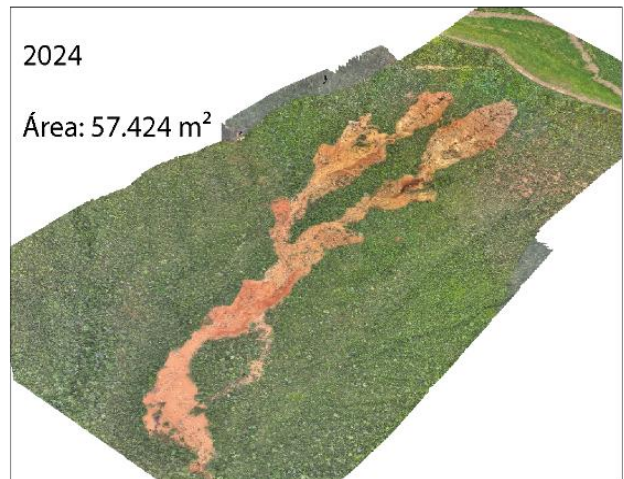
Figura 11: Registro da evolução da feição erosiva 1 entre os anos de 2002 e 2024. Fonte: figuras de 2002 a 2020 - Google Earth; figura de 2024 – elaborado pelos autores.

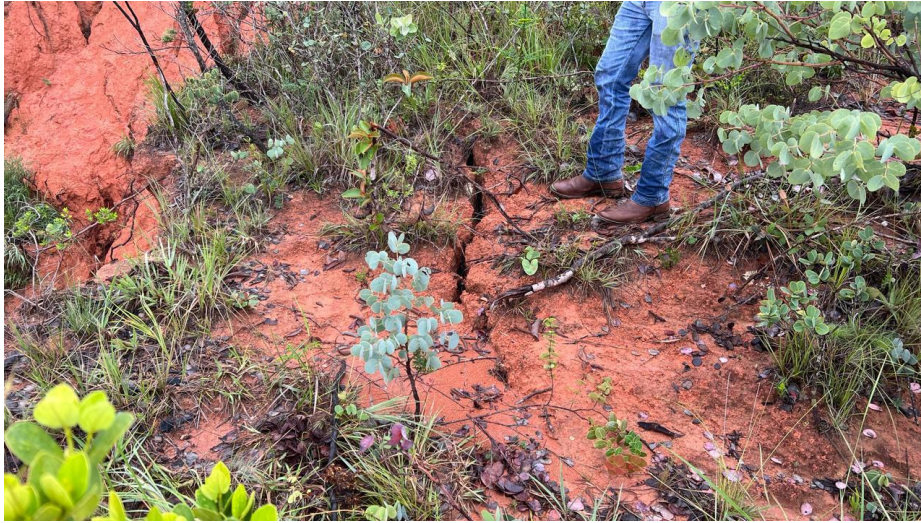
Figura 12: Trincas localizadas ao redor da borda da feição erosiva 1. Fonte: foto dos autores.

A feição erosiva 1 encontra-se praticamente conectada ao nível de base local, de modo que nos próximos anos os mecanismos de alargamento de suas bordas devem prevalecer frente aos processos de incisão, conforme registrado nos últimos 4 anos. Por sua vez, espera-se que a evolução da erosão 2 ao longo dos próximos anos ocorra majoritariamente por meio da incisão dos sulcos e canais existentes no interior da feição, até que seu exutório se conecte ao nível de base local ou que a erosão atinja o leito rochoso subjacente.

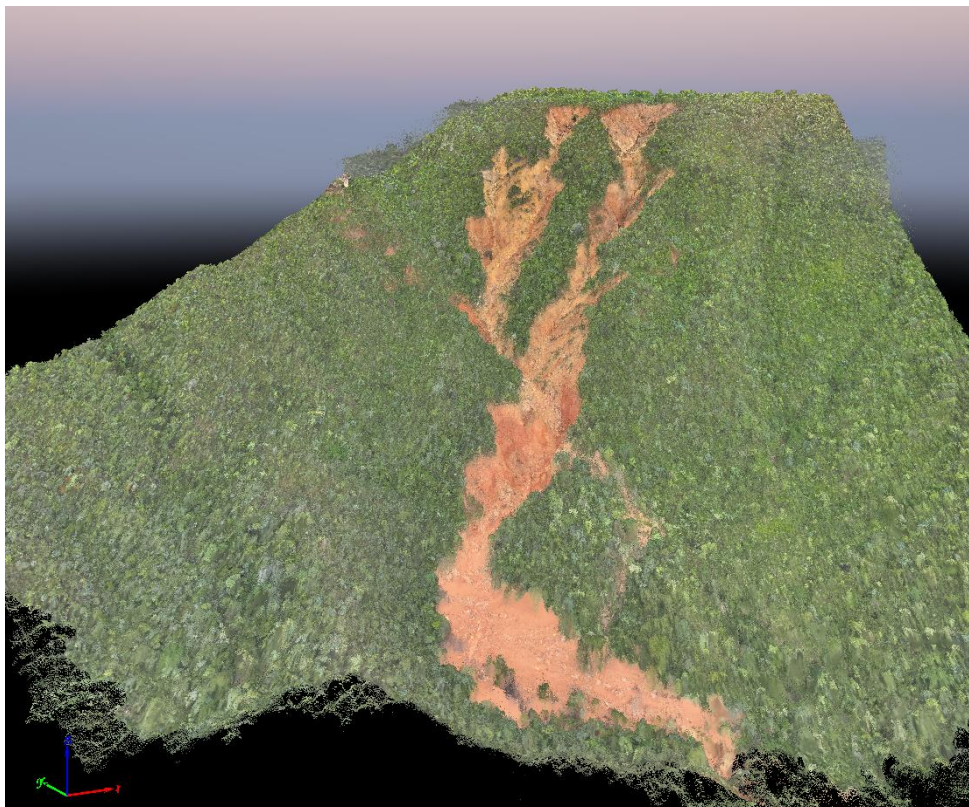
A erosão 1 encontra-se nas cabeceiras da bacia do córrego São Gonçalo, afluente da margem direita do Rio Grande. Além de constituírem importantes fontes de abastecimento para as comunidades da região, estes cursos d'água são localmente utilizados para o desenvolvimento de atividades econômicas, como pesca artesanal e irrigação de plantações. Assim, não se descarta que o excessivo volume de sedimentos provenientes do processo erosivo em curso, possa causar o assoreamento dos rios e o aumento da turbidez da água, o que inviabilizaria o seu uso pelos habitantes locais e impactaria negativamente na sobrevivência da fauna aquática da região (Figura 13).

Figura 13: Modelo tridimensional da feição erosiva 1 obtido por meio do processamento de imagens capturadas por veículo aéreo não tripulado. Fonte: elaborado pelos autores.

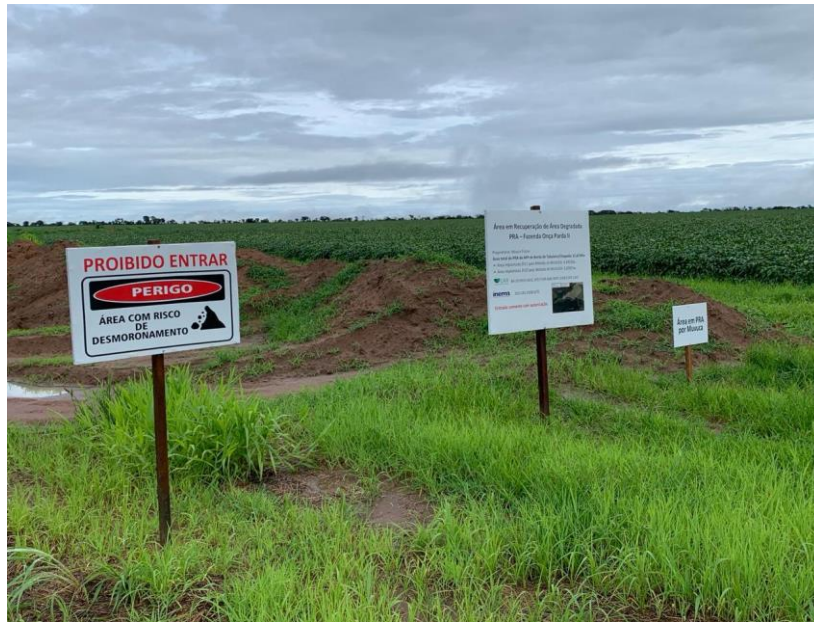
Atualmente, há um Plano de Recuperação de Área Degradada sendo executado no entorno da erosão 1. No local, foram observadas algumas leiras, além de uma série de paliçadas no interior da forma erosiva, provavelmente implementadas com o intuito de reduzir a energia do escoamento superficial no interior da erosão e, conseqüentemente, o destacamento e transporte de sedimentos. Embora esta seja uma tentativa adequada de mitigação do avanço dos processos erosivo, cabe ressaltar que a manutenção desse tipo de intervenção deve ser frequente, uma vez que, durante as chuvas, as leiras podem ser erodidas e as estacas podem se mover ou até mesmo serem soterradas (Figura 14 e Figura 15).

Figura 14: Leiras e sinalização do plano de recuperação de áreas degradadas no entorno da feição erosiva 1. Fonte: foto dos autores.

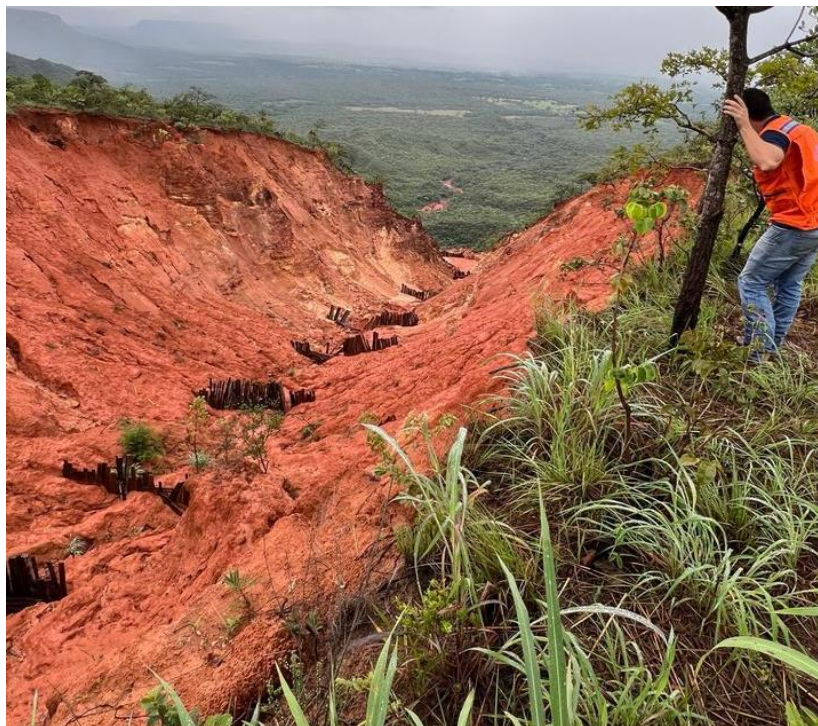
Figura 15: Paliçadas instaladas no interior da feição erosiva 1. Fonte: foto dos autores.

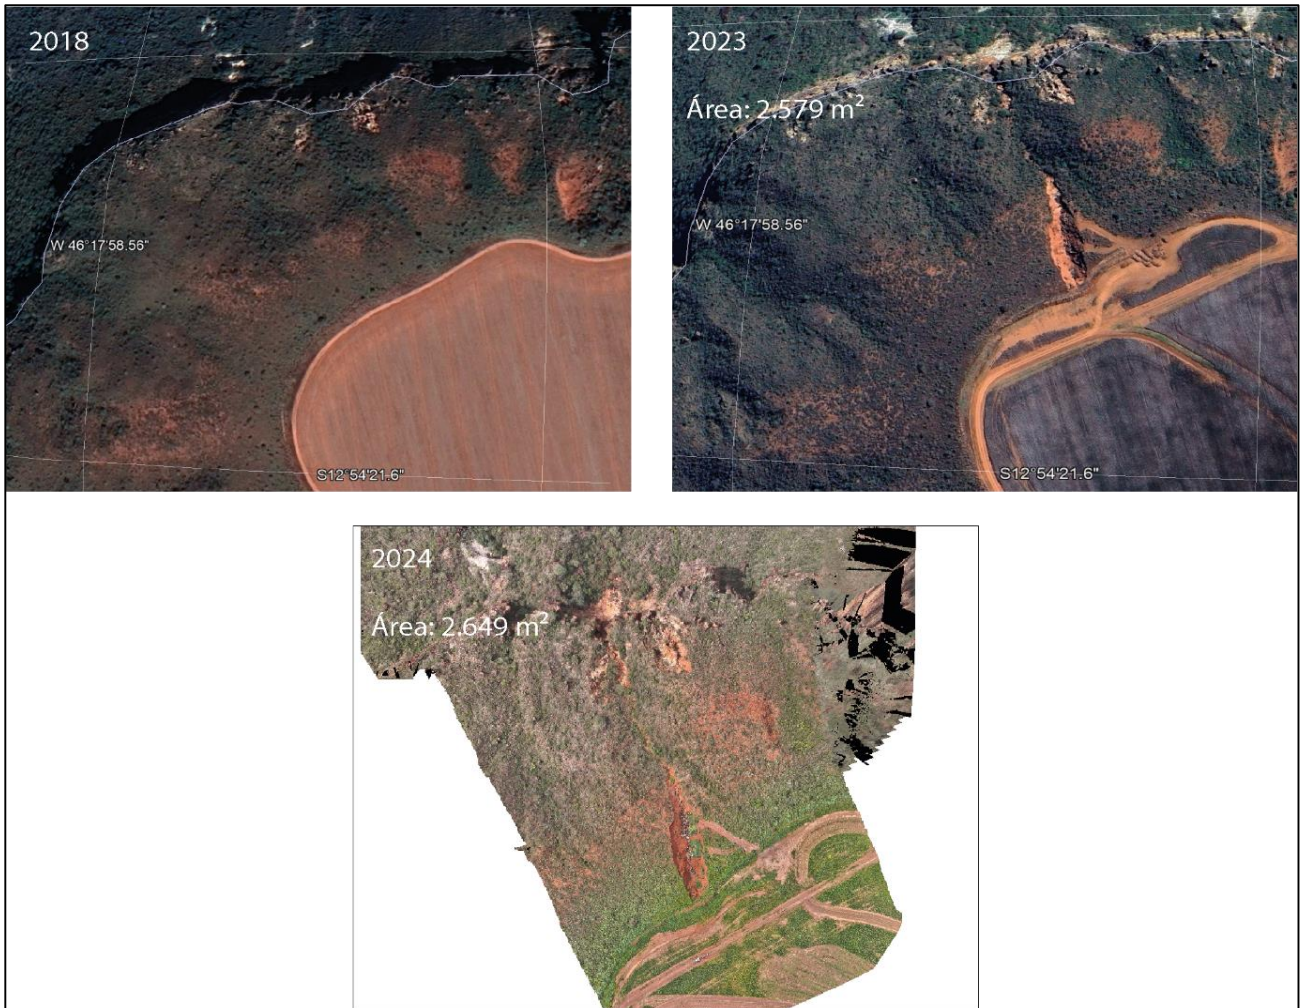
Diferentemente da erosão 1, que possui mais de 20 anos de existência, a feição erosiva 2 foi deflagrada há menos de 6 anos, entre 2018 e 2023 (Figura 16). Atualmente, apresenta 93 metros de extensão, 30 metros de profundidade máxima e envolve uma área de aproximadamente 2.649 m². O volume total erodido é de cerca de 7.000 m³ e o interior da erosão é desprovido de vegetação, o que sugere seu alto grau de atividade. Por se tratar de uma forma erosiva recente, não há dados suficientes para estimar sua taxa de evolução (Figura 16).

Figura 16: Evolução da feição erosiva 2 entre os anos de 2018 e 2024. Fonte: figuras de 2018 e 2023 – Google Earth; figura de 2024 – elaborado pelos autores.

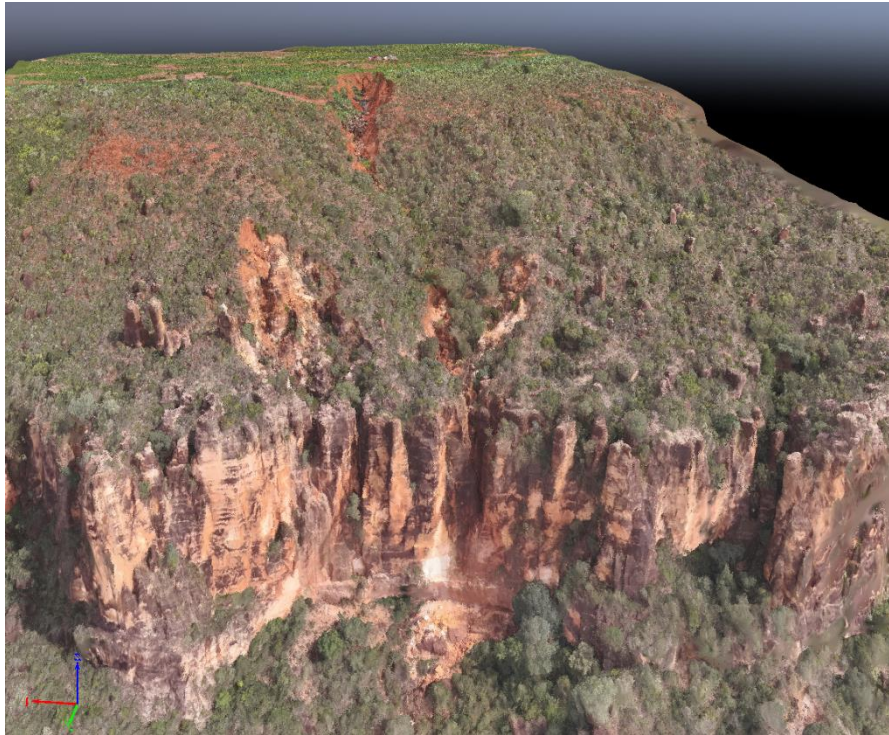
Foi constatado que, atualmente, a erosão 2 encontra-se desconectada do nível de base local, que corresponde à base do rebordo erosivo das Serras Gerais. Além disso, cerca de 60 metros à jusante da erosão 2, observam-se duas formas erosivas menos profundas, posicionadas na borda da escarpa (Figura 17). Assim, não se descarta que a continuidade dos processos erosivos possa, futuramente, resultar na conexão das três feições erosivas identificadas, o que poderia resultar na intensificação dos mecanismos de incisão.

Figura 17: Modelo tridimensional da feição erosiva 2 obtido por meio do processamento de imagens capturadas por veículo aéreo não tripulado. Fonte: elaborado pelos autores.

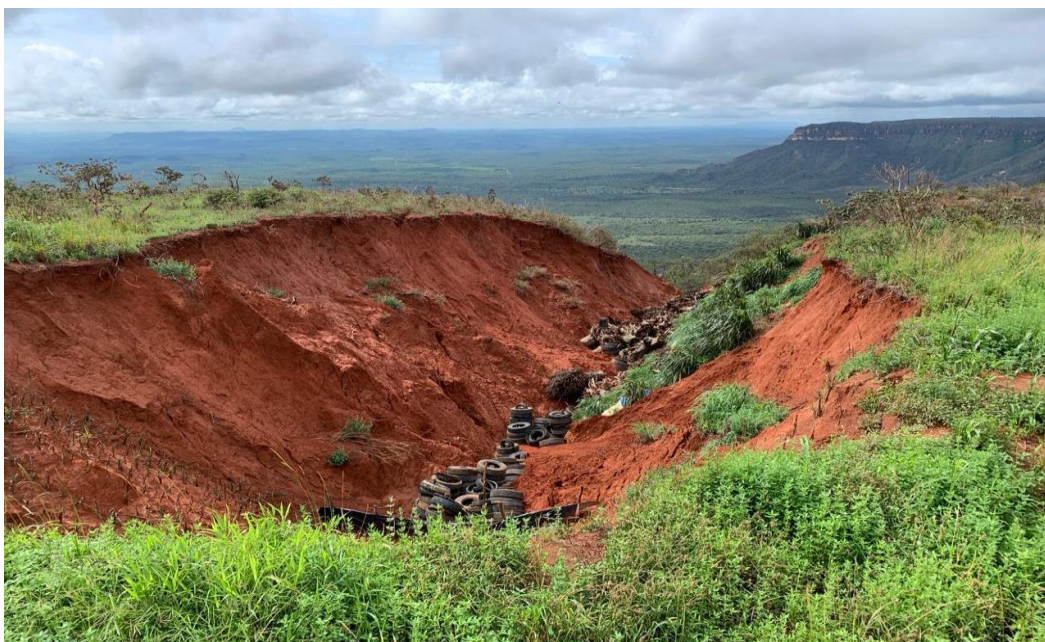
Existem no interior da feição erosiva 2 uma série de barreiras implantadas com foco na redução do escoamento concentrado no interior da erosão, estruturas estas que carecem de manutenção periódica para que se mantenham eficientes. Além disso, notou-se uma grande quantidade de lixo depositado no interior da cavidade erosiva. Cabe ressaltar que o lançamento de entulho e lixo nas cavidades, além de não ajudar na mitigação do problema são deletérios, uma vez que contaminam o lençol freático e podem potencializar possíveis fluxos de detritos em caso de chuvas volumosas (Figura 18 e Figura 19).

Figura 18: Pneus e entulhos lançados na erosão. Fonte: foto dos autores.

Por fim, cabe enfatizar que além de não contribuir para a estabilização dos processos erosivos, o lançamento de lixo e entulho no interior das cavidades erosivas pode causar impactos ambientais de grande monta, como a contaminação de aquíferos, a proliferação de doenças e o risco de fluxos de detritos durante episódios de chuvas intensas.

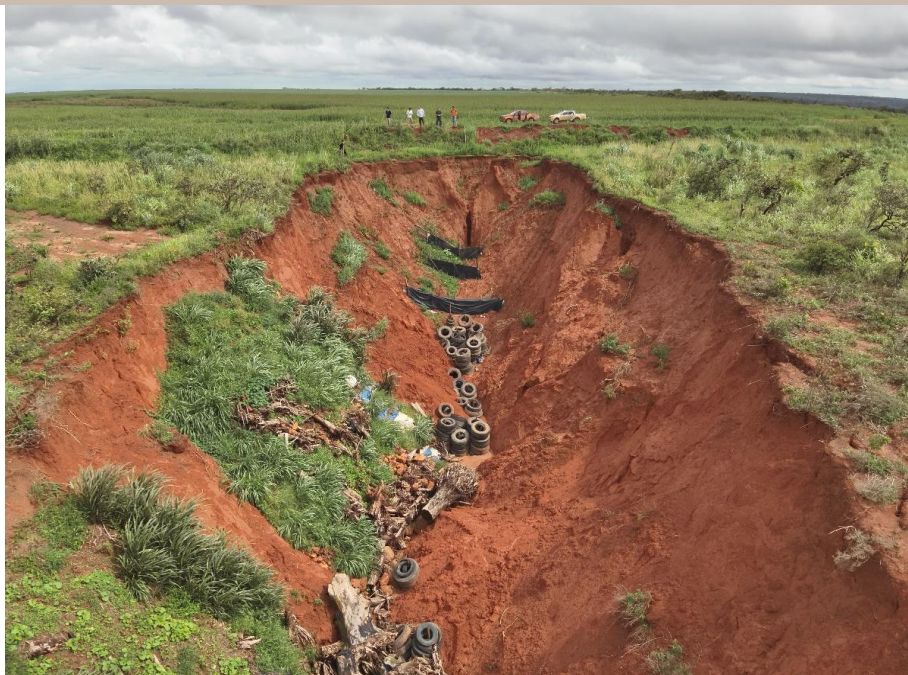
Figura 19: Foto panorâmica da feição erosiva 2, obtida por drone. Notar barreiras de geotêxtil, além de lixo e entulho depositado no interior da erosão. Fonte: foto dos autores.

Os dados disponíveis para a realização deste trabalho não são suficientes para afirmar com exatidão se as feições erosivas analisadas foram deflagradas por fatores naturais ou antrópicos. No entanto, é fato que a supressão quase que total da vegetação nativa no topo da serra contribui para a aceleração do escoamento superficial, que é um dos principais fatores causadores da erosão do solo. Por este motivo, é recomendável o replantio da vegetação nativa numa faixa de, pelo menos, 100 metros a partir da borda da escarpa, em direção a Chapada, tanto para evitar que novas erosões se instalem, quanto para conter o avanço dos processos já existentes. Adicionalmente é altamente desejável a implementação de mecanismos para disciplinar o escoamento de águas pluviais, de modo a reduzir ao máximo o fluxo superficial concentrado que escoam pelo rebordo erosivo escarpado. Estruturas como barreiras de geotêxtil e paliçadas são tentativas válidas para mitigar o avanço do processo erosivo, desde que seu dimensionamento seja adequado e que seja feita sua manutenção periódica.
