# **AVALIAÇÃO TÉCNICA DE RISCO GEOLÓGICO**

**Comunidade Nova Vitória, Manaus-AM**

2024

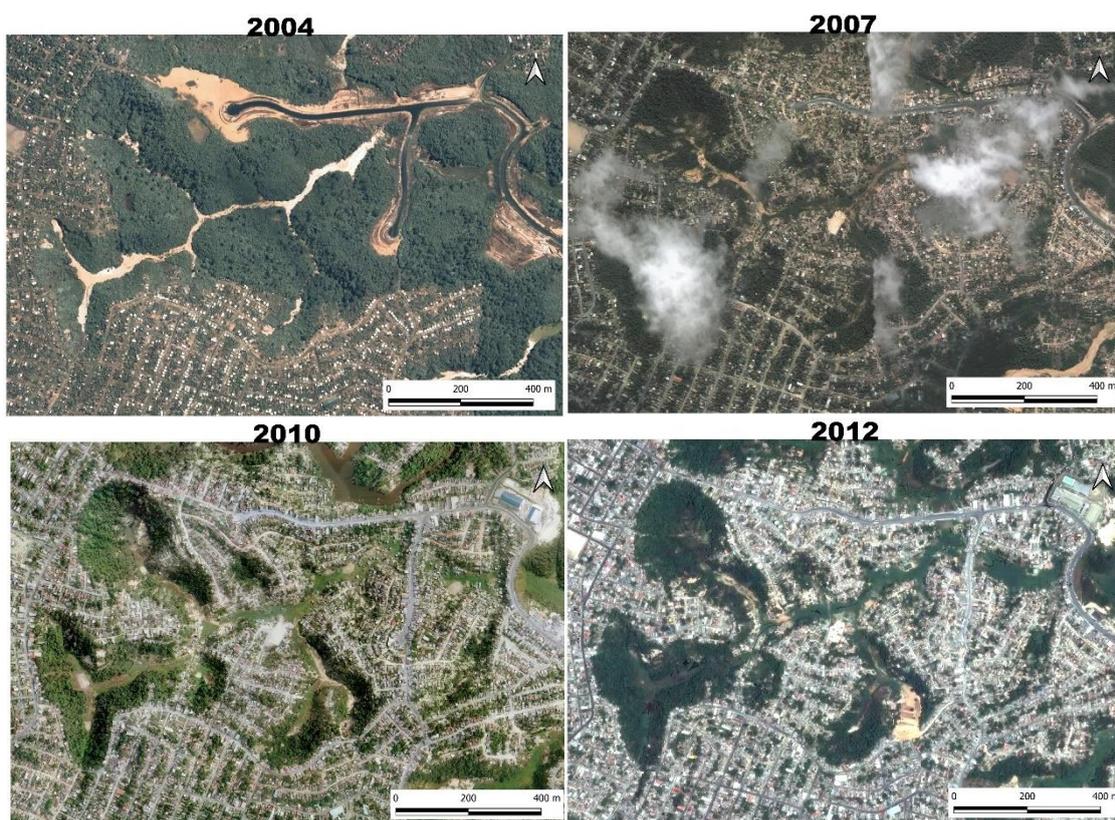
A partir de imagens de satélite disponíveis no *Google Earth*, é possível constatar que em 2004 a ocupação no local objeto deste trabalho ainda não havia se iniciado (Figura 1). A imagem obtida neste ano mostra a existência de duas grandes avenidas, denominadas Ruas 6 (atualmente Rua Hibisco) e Rua 5 (antiga Rua da Raquete e atualmente rua Criciúma). O acesso para essas ruas era feito a partir do Distrito Industrial II. Ainda na imagem de 2004, além da presença de grandes aterros, é possível distinguir que o igarapé se encontrava canalizado por baixo do arruamento.

A próxima imagem de satélite disponível data de 2007, por meio da qual é possível verificar que, em menos de 3 anos, houve uma intensa invasão/ocupação do bairro, com a implementação de novas ruas e assentamentos (Figura 1). Esta ocupação acelerada provavelmente não foi embasada por estudos de planejamento urbano, tampouco pela implementação de infraestrutura adequada, fato que pode ter iniciado e/ou intensificado os processos de erosão acelerada das vertentes e assoreamento dos canais de drenagem existentes no local.

Figura 1 – Evolução temporal da ocupação territorial na região onde localiza-se a comunidade Nova Vitória, entre 2004 e 2012. Fonte: elaborado pelos autores a partir de imagens do Google Earth.

Na imagem de satélite obtida em 2010 (Figura 1), nota-se que nas cabeceiras dos igarapés se formaram grandes feições erosivas, com destaque para voçoroca de grandes proporções da Rua Londres, provavelmente intensificada pela ocupação inadequada do território, falta de infraestrutura de drenagem e supressão da vegetação nativa. Neste ano, a pedido do MP-AM (Ofício n. 0998/2010 PGJ.400202.2010.18863), o SGB-CPRM

realizou uma vistoria ao Bairro Nova Vitória e constatou no local uma série de problemas de ordem urbanística e geológico-geotécnica, dentre os quais se destacam o risco de deslizamento de aterros, o intenso acúmulo de lixo e entulho, bem como a erosão acelerada das encostas, provocando o assoreamento de cursos d'água e dutos de drenagem, formando uma extensa área alagada na base das vertentes.

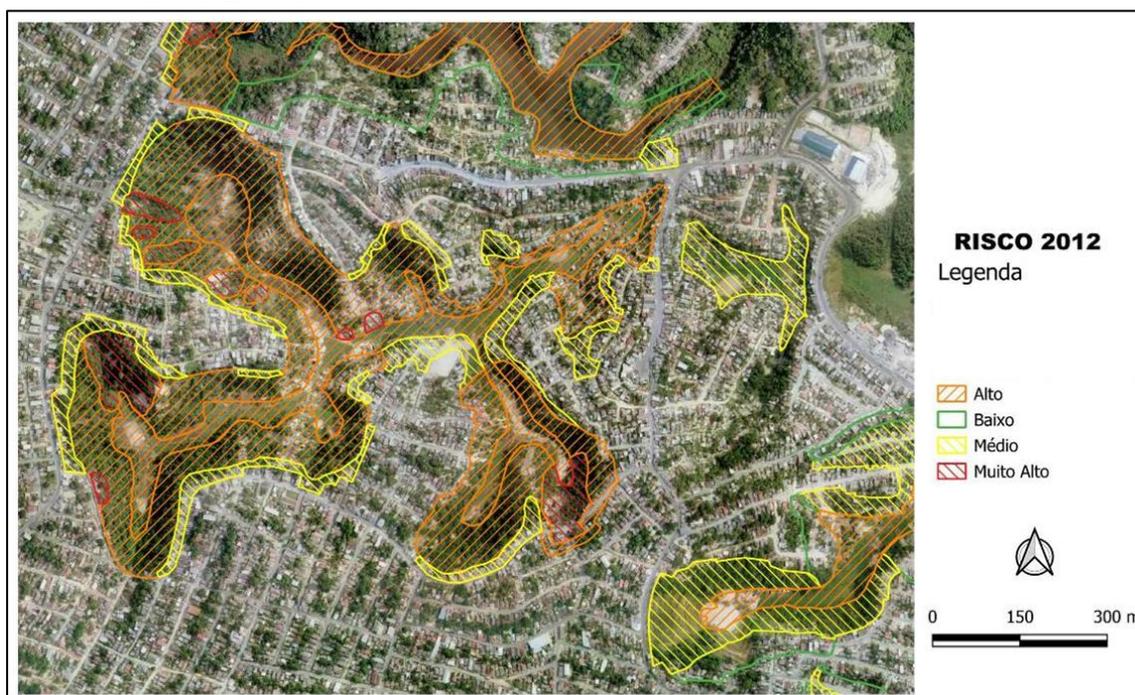
No ano de 2012 o SGB-CPRM elaborou o primeiro mapeamento de áreas de risco geológico de Manaus, quando foram cartografadas na região da Comunidade Nova Vitória diversas áreas de risco geológico médio, alto e muito alto (CPRM, 2012) (Figura 2). Na imagem de satélite obtida neste ano, é possível observar que a voçoroca da Rua Londres passava por obras de recuperação e que houve a remoção de algumas moradias da planície de inundação (Figura 1).

Figura 2 – Resultado da cartografia de risco geológico realizada pelo SGB-CPRM em 2012 na região da Comunidade Nova Vitória. Fonte: elaborado pelos autores a partir de informações disponíveis em CPRM (2012).

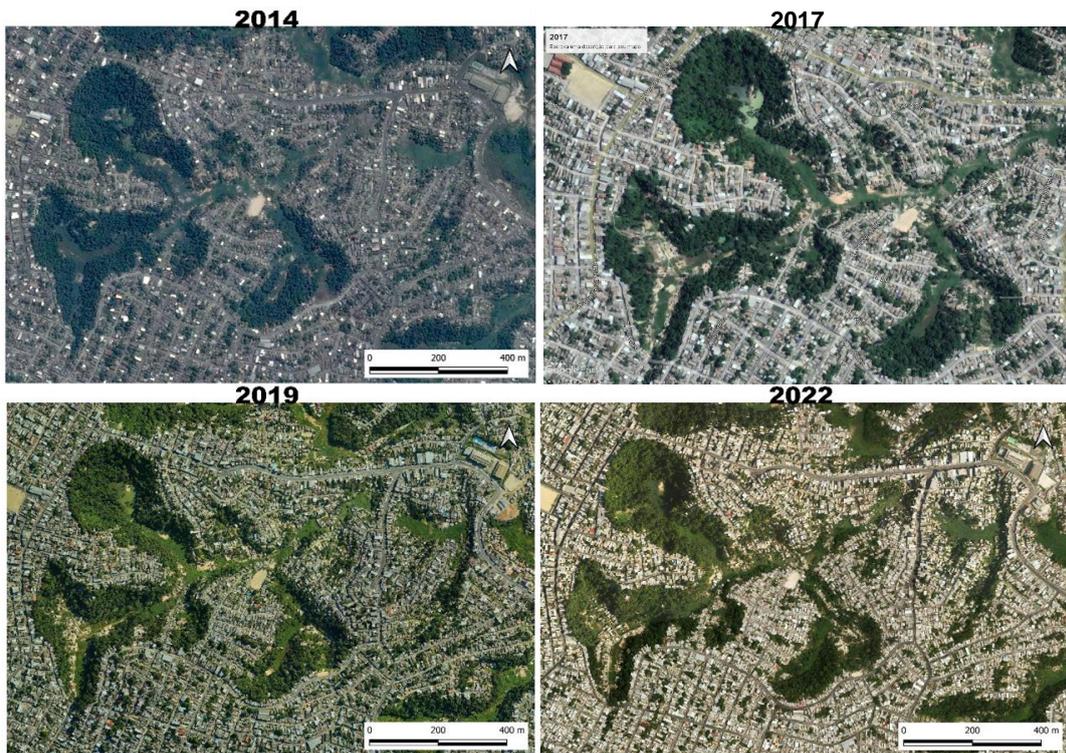
Na imagem de satélite de 2014 (Figura 3), observa-se que o local onde foram executadas as obras de recuperação da voçoroca encontra-se estável. Provavelmente, outras obras menores também foram realizadas nas demais cabeceiras de drenagem, reduzindo assim a erosão das encostas e o assoreamento do canal, além de terem promovido a recuperação da vegetação. A mesma imagem exibe que, neste ano, algumas áreas de planície de inundação voltaram a ser ocupadas, criando novas áreas de risco geológico (Figura 3).

Pela imagem de 2017 (Figura 3), constata-se a expansão das áreas de risco, a partir do aumento significativo da ocupação das vertentes e seus sopés (Figura 3). Em função das altas declividades das encostas, tal ocupação provavelmente se deu a partir de intervenções inadequadas nos terrenos, tais como a supressão de vegetação, execução de taludes de corte e aterro sem contenção.

Em 2019 (Figura 3), houve a consolidação das áreas já ocupadas e a implementação de novas moradias. Parte da voçoroca recuperada em 2012 na rua Londres, onde havia um campo de futebol, começa a servir como local de descarte de lixo e entulho, aumentando a probabilidade de deslizamentos. A imagem mais recente data de 2022 e foi cedida pela Prefeitura Municipal de Manaus. A partir dela, observa-se o aumento da ocupação nas planícies de inundação e na meia encosta, caracterizando a expansão das áreas de risco da região (Figura 3).

Figura 3 - Evolução temporal da ocupação territorial na região onde localiza-se a comunidade Nova Vitória, entre 2014 e 2022. Fonte: elaborado pelos autores a partir de imagens do Google Earth e de imagens cedidas pela Prefeitura Municipal de Manaus.

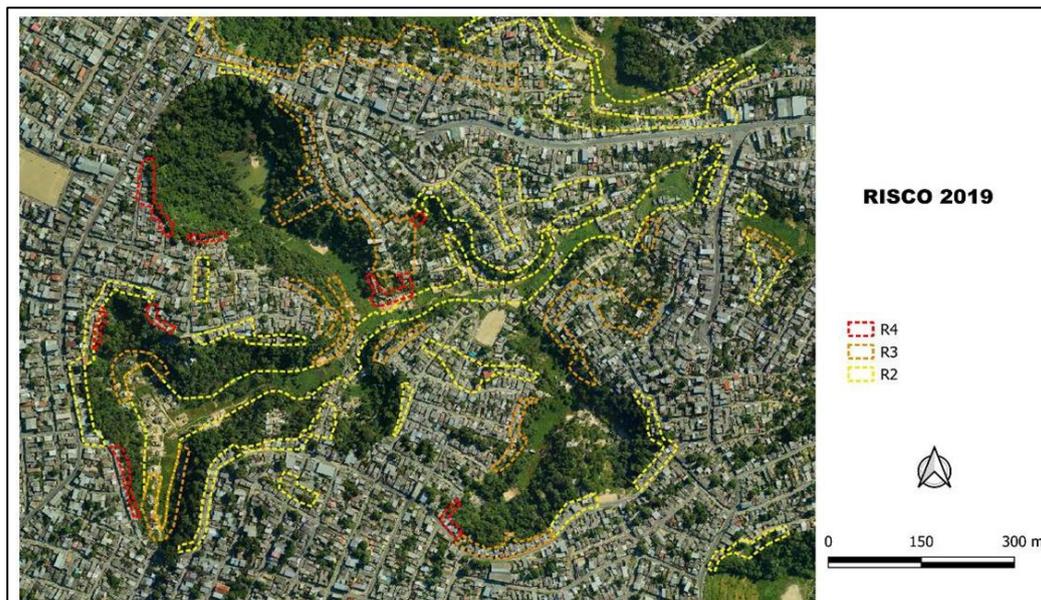
Em 2019 foi entregue pelo SGB-CPRM o segundo mapeamento de risco da cidade de Manaus, quando foi feita a atualização e refinamento do mapeamento produzido em 2012 (CPRM, 2019) (Figura 4). Este estudo mostrou que, em relação ao trabalho elaborado em 2012, houve redução no número de setores e no grau de risco, fato que, em grande parte, pode ser atribuído à obra de recuperação da voçoroca da Rua Londres, bem como outras obras de infraestrutura implementadas na região (Figura 4).

Figura 4 - Resultado da Cartografia de Risco realizada em 2019 pelo SGB-CPRM. Fonte: elaborado pelos autores a partir de informações disponíveis em CPRM (2019).

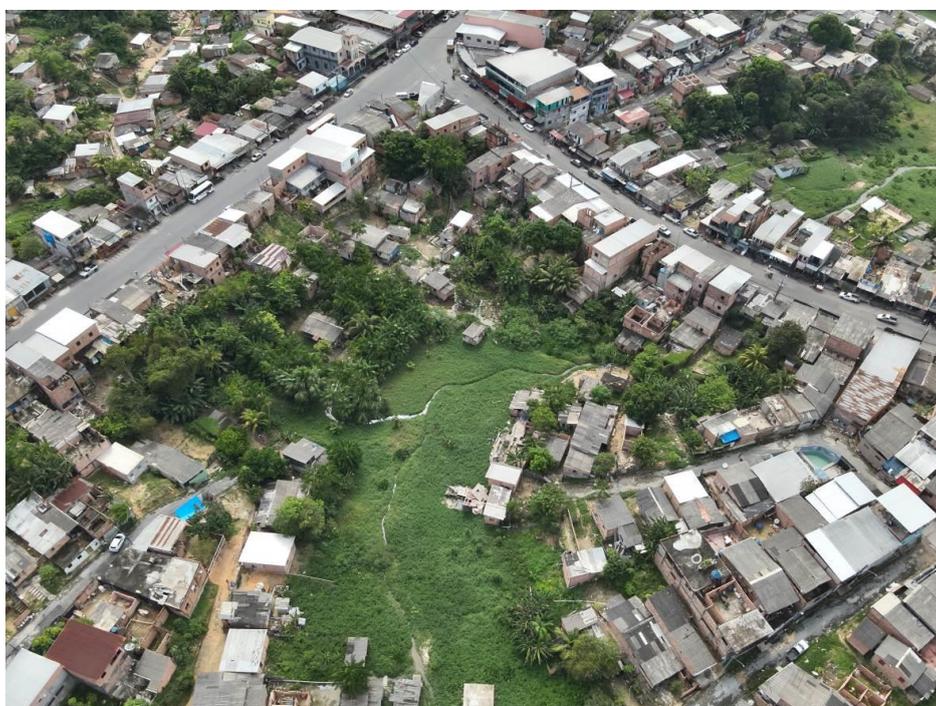
Os trabalhos se iniciaram pela rua Criciúma, antiga rua da Raquete, onde o igarapé local é canalizado por baixo da rua, que, por sua vez, atua como uma barragem, restringindo a passagem de água em períodos de chuvas intensas e prolongadas. Em geral, as residências e comércios instalados na margem da rua são os que menos sofrem inundações, pois se encontram no mesmo nível do aterro construído para instalação da via. Porém, as moradias construídas nos fundos destas se encontram dentro da planície de inundação e, portanto, estão sob risco de serem atingidas pelo excesso de água acumulada no local durante em períodos de chuvas intensas e/ou prolongadas (Figura 5).

Figura 5 – Imagem aérea obtida por VANT, com vista para Rua Criciúma e Hibisco, onde o igarapé tem passagem canalizada. Fonte: imagem dos autores.

11. Desenvolver estudo hidrológico para alargamento de canais e drenos existentes sob as vias públicas, aumentando a capacidade de fluxo nesses locais;

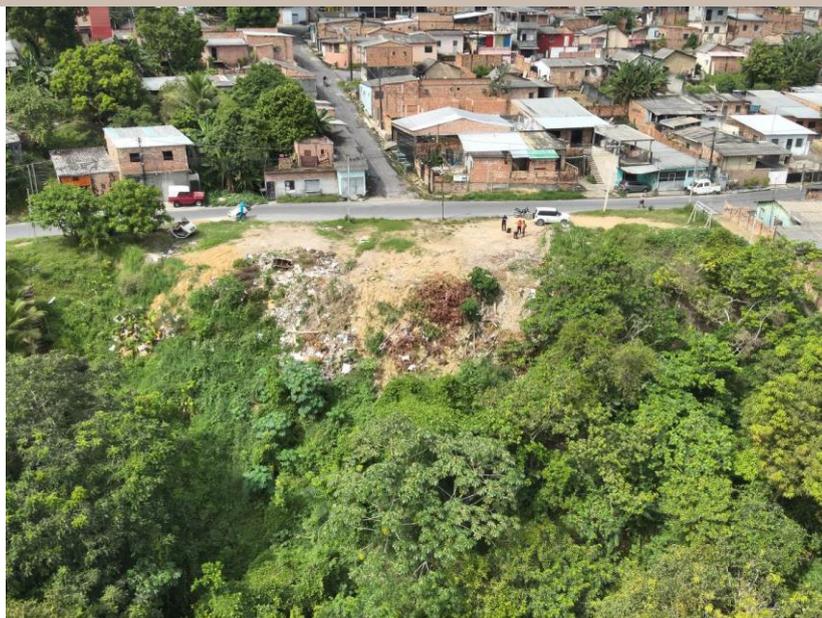
A vistoria prosseguiu pela Rua Londres, onde foi constatado que a obra de recuperação da voçoroca, realizada em 2012, além de não passar por manutenção periódica, tem servido como local para descarte de lixo e entulho, aumentando o risco a deslizamento no local. Além disso, a estrutura perdeu sua função recreativa, uma vez que o campo de futebol que existia no local foi totalmente descaracterizado pelo bota-fora instalado (Figura 6).

Figura 6 – Imagem aérea obtida por VANT, com vista para Rua Londres, onde nota-se que a obra de contenção da voçoroca, realizada em 2012, atualmente serve como zona de descarte de lixo e entulho. Fonte: imagem dos autores.

3. Remover o depósito de lixo e entulho localizado sobre a obra de estabilização da voçoroca da rua Londres e recuperar o campo de futebol, para que novas ocupações não sejam instaladas no local;

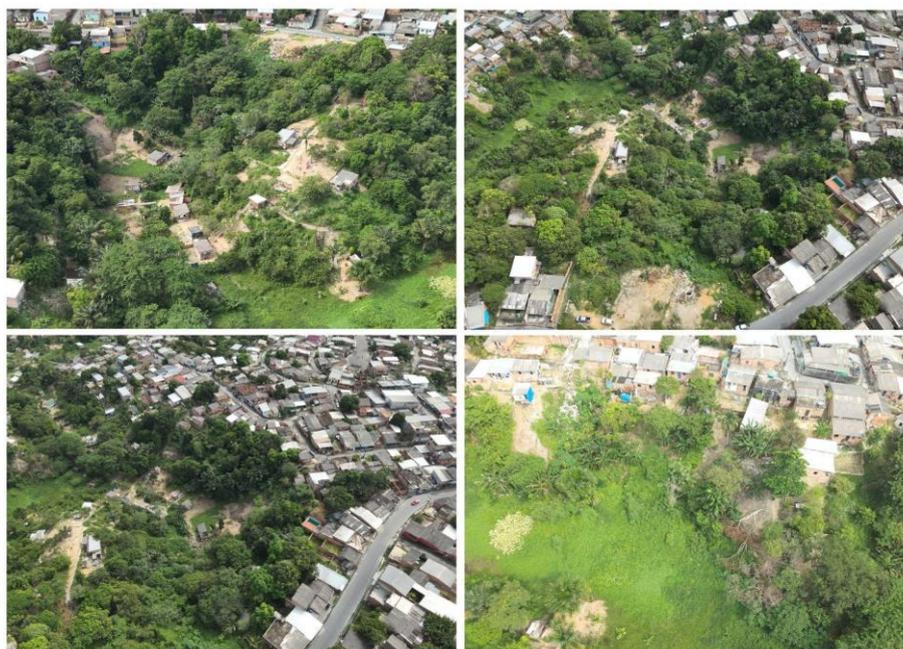
A partir da vistoria do setor pelas ruas Londres, Venezuela, Humaitá, Beritinga, Eirunepé, das Pedras Coradas, das Pratas, Estrela Dalva, entre outras, foram definidos o tamanho e os limites do setor de risco. Nessas áreas, foram avistadas diversas encostas declivosas, onde ocorrem feições erosivas e indícios de movimentação do terreno. Além disso, a instalação das moradias comumente está associada ao desmatamento e realização de taludes de corte e aterros inadequados, aumentando assim a instabilidade da encosta. Outra prática não recomendada, mas frequente nos locais vistoriados, é a plantação de bananeiras e a instalação de fossas na meia encosta, condições estas que elevam o peso sobre a encosta e aumentam a saturação do solo, induzindo assim a deflagração de deslizamentos (Figura 7).

Figura 7 – Imagens aéreas obtidas por VANT, nas proximidades da rua Criciúma (rua da Raquete). Fonte: imagem dos autores.

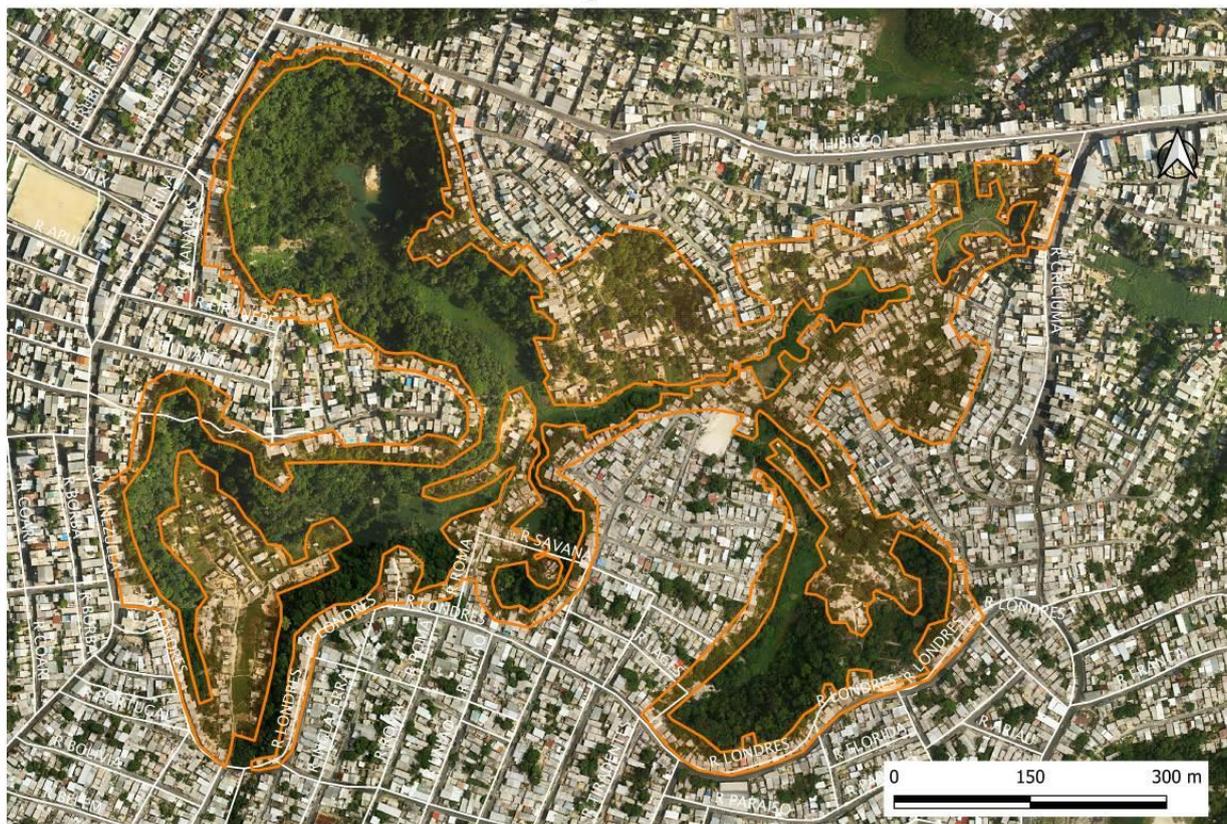
#### PRÉVIA SETORIZAÇÃO DE RISCO 2024

O setor de risco geológico foi cartografado sobre imagem de 2022 (Figura 8 e Anexo 1), abrangendo a Rua Criciúma e seus arredores. Um polígono com limites em laranja indica as ocupações em risco alto. A ocupação instalada no topo e na meia encosta, está sujeita a ser atingida por deslizamentos e erosões, enquanto os imóveis edificadas na base da encosta e nos arredores dos cursos d'água, estão sob risco de serem afetados por inundação.

Figura 8 – Mapa preliminar da área de risco alto (polígono laranja) atualmente delimitada na região da comunidade Nova Vitória.
