MAPEAMENTOS GEOLÓGICO-GEOTÉCNICOS VOLTADOS PARA A PREVENÇÃO DE DESASTRES

AVALIAÇÕES GEOTÉCNICAS EM ATRATIVOS GEOTURÍSTICOS

Gruta dos Brejões, BA

2025

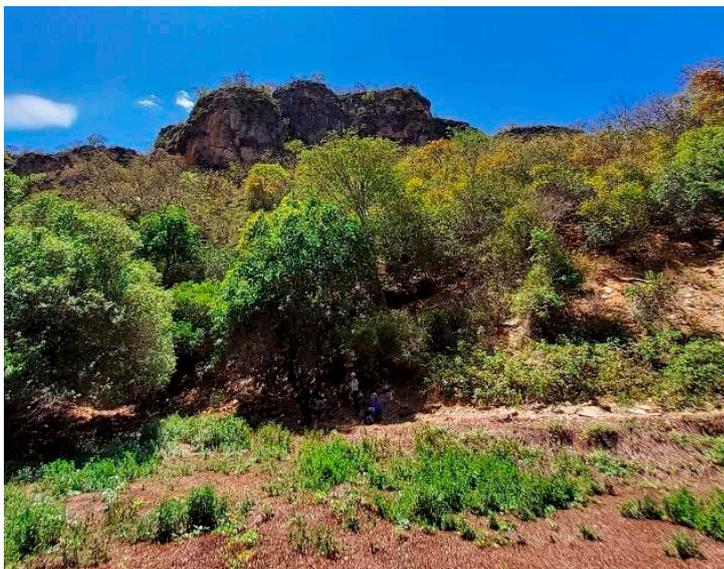
Na primeira metade da trilha, não há perigo para o visitante. Contudo, na segunda metade de sua extensão, observa-se a exposição do maciço rochoso e presença de depósito de tálus (Figura 19). A partir desse ponto, o grau de perigo varia de médio a alto, uma vez que eventualmente blocos rochosos podem eventualmente se desprender e se deslocar encosta abaixo, com potencial de atingir os turistas. Essa situação é agravada pela presença de raízes de árvores nas fissuras do maciço rochoso e pela significativa abertura entre os planos das descontinuidades (Figura 20).

Figura 19 - Maciço rochoso na lateral direita da trilha da comunidade. Fonte: Elaborado pelos autores.

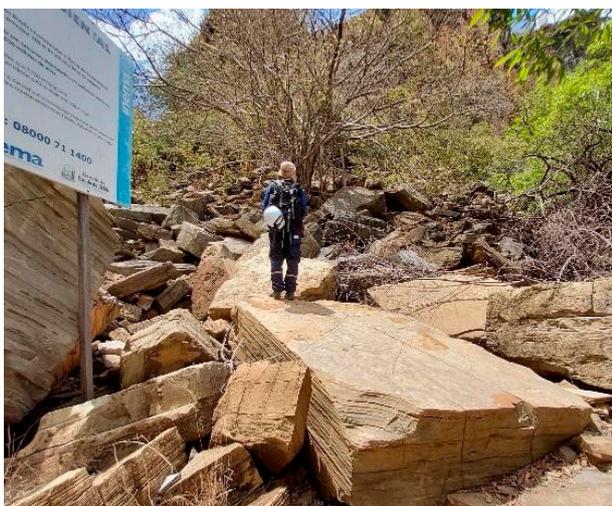
Mais adiante, observa-se que não apenas as laterais, mas também o piso da trilha é constituído por blocos de variadas dimensões, os quais compõem o depósito de tálus presente na área (Figuras 21 e 22). Nessa região, o perigo também é classificado como alto, tanto por se tratar de uma zona passível de alcance dos blocos, quanto pelo risco imposto aos turistas decorrentes das fendas existentes entre os fragmentos rochosos.

Figura 21 - Depósito de tálus na trilha. Fonte: Elaborado pelos autores.

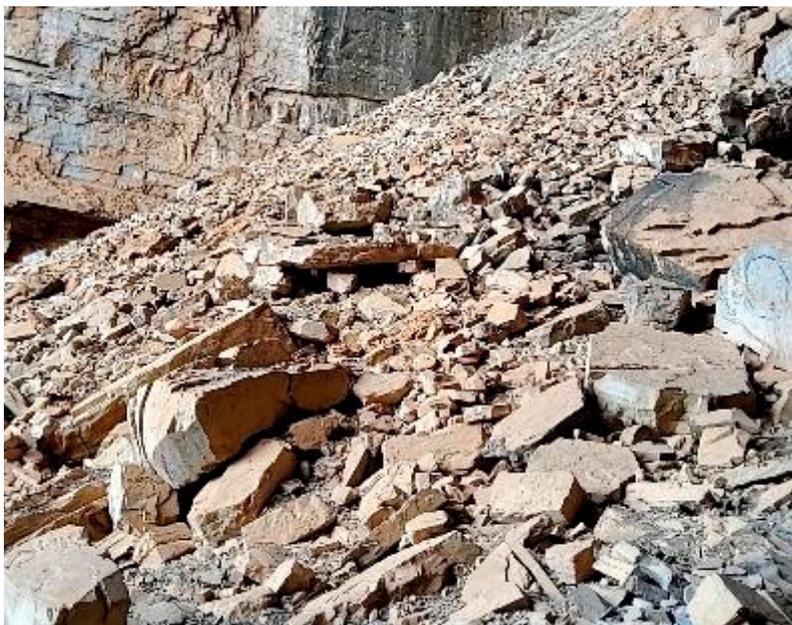
Portanto, a área é sujeita a processos de quedas de blocos e, em grande parte do percurso, o perigo varia de médio a alto.

Figura 24 - Depósito de tálus na lateral da entrada da gruta. Fonte: Elaborado pelos autores.

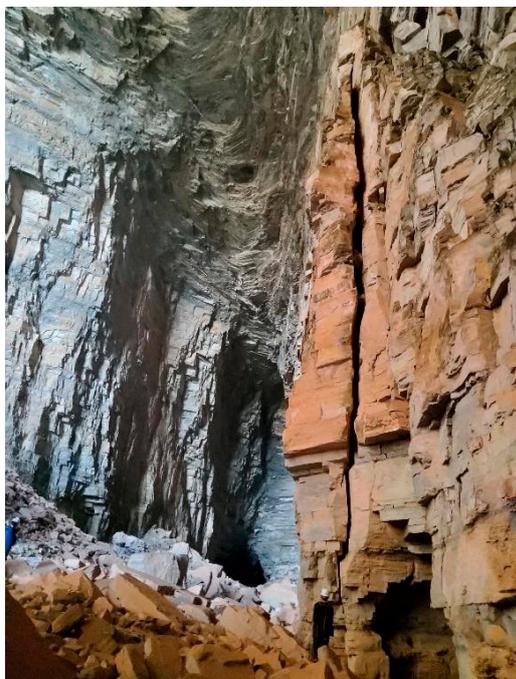
Entretanto, no lado direito de ponto específico do percurso, há uma porção do maciço rochoso sujeita ao tombamento de uma coluna de rocha com cerca de 24 metros de altura (Figura 26). Nesse ponto, o perigo torna-se muito alto, pois a descontinuidade subvertical está aberta e há alta possibilidade de ocorrência do fenômeno (Figura 27).

Figura 26 - Coluna sujeita a tombamento na lateral da trilha. Fonte: Elaborado pelos autores.

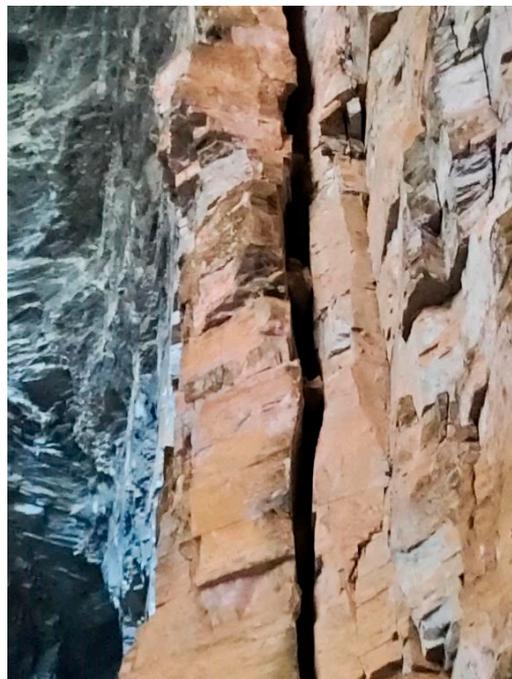
Figura 25 - Visão da descontinuidade aberta no maciço rochoso. Fonte: Elaborado pelos autores.

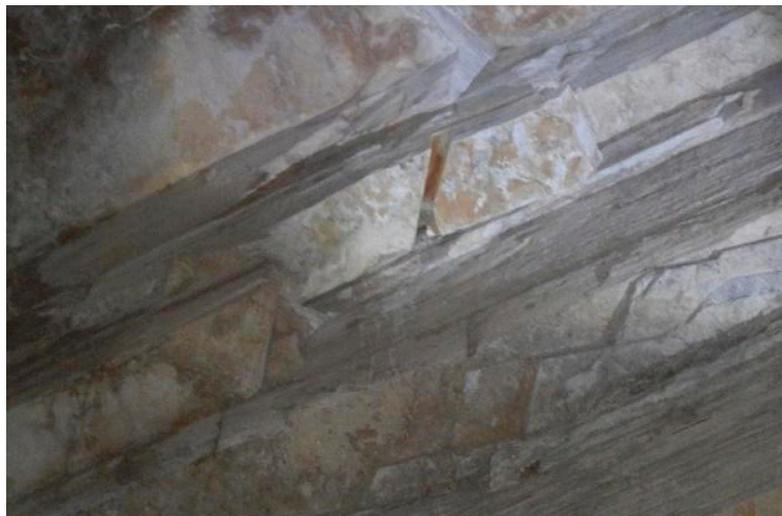
O salão possui perigo que varia de alto a muito alto. A trilha passa pela lateral do maciço esquerdo, onde há blocos no piso e que eventualmente podem se desprender e atingir os visitantes (Figura 33). No maciço rochoso oposto, há blocos praticamente desconexos por discontinuidades abertas, com possibilidade de se desprenderem a qualquer momento (Figura 34).

Figura 34 - Abertura de descontinuidade em maciço rochoso. Fonte: Elaborado pelos autores.

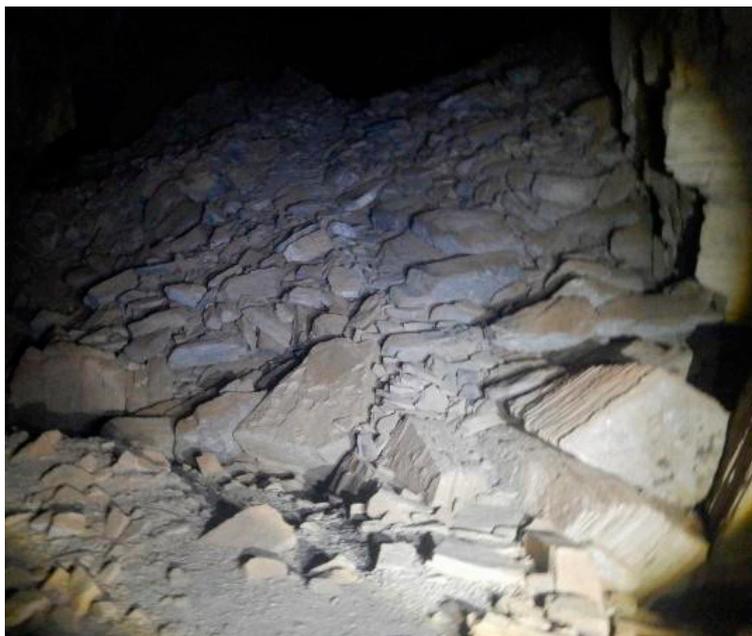
A localização da Trilha do Salão do Bolo é mostrada na Figura 35. Ela se inicia com uma subida sobre um piso formado por depósito de tálus (Figura 36). Trata-se de um terreno que exige cuidado por parte dos visitantes, visto que há blocos instáveis e espaços vazios entre eles.

Figura 36 - Subida preenchida com blocos na Trilha do Salão do Bolo
Fonte: Elaborado pelos autores.

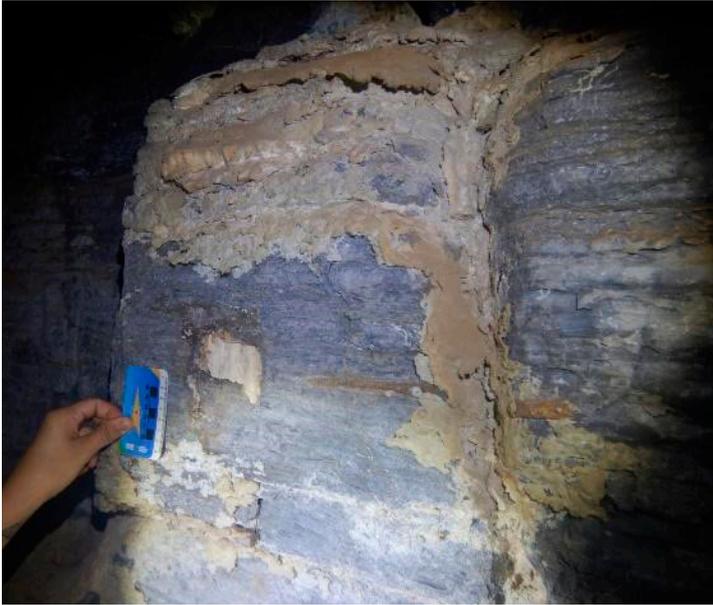
Figura 43 - Dissolução carbonática em descontinuidades.
Fonte: Elaborado pelos autores.

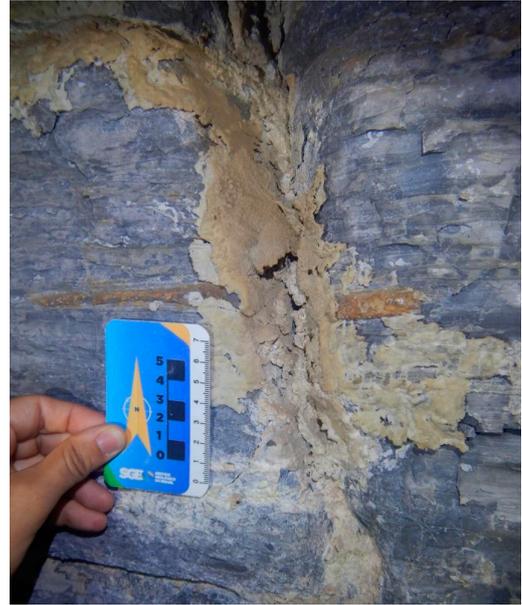
Figura 44 - Visão aproximada de dissolução carbonática.
Fonte: Elaborado pelos autores.

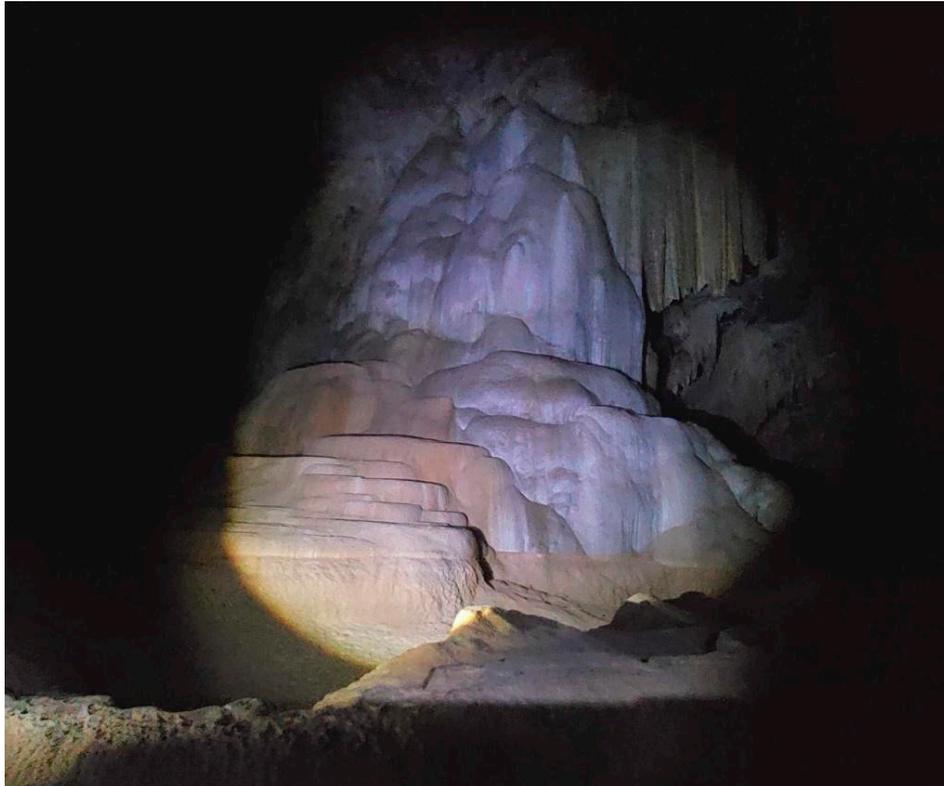
A trilha inicia em uma sequência de travertinos com bordas desgastadas pelo pisoteio dos visitantes (Figuras 45 e 46). A trilha não possui delimitação lateral, e os visitantes podem pisar nos travertinos menores, causando a destruição de suas bordas.

Figura 46 - Sequência de travertinos. Fonte: Elaborado pelos autores.

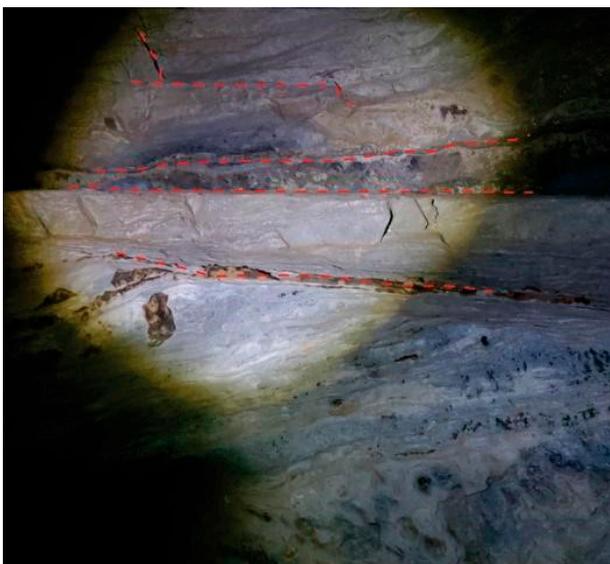
Ao longo da trilha, observa-se que o maciço rochoso apresenta descontinuidades no teto (Figura 47), assim como nas paredes, os quais podem gerar a queda de blocos (Figura 48), o que classifica o trecho como perigo alto. Na trilha a presença de blocos de dimensão média a grande (Figura 49) reforça a classificação de perigo alto para queda de blocos.

Figura 47 - Maciço rochoso com descontinuidades no teto (indicadas por linha tracejada vermelha).
Fonte: Elaborado pelos autores.

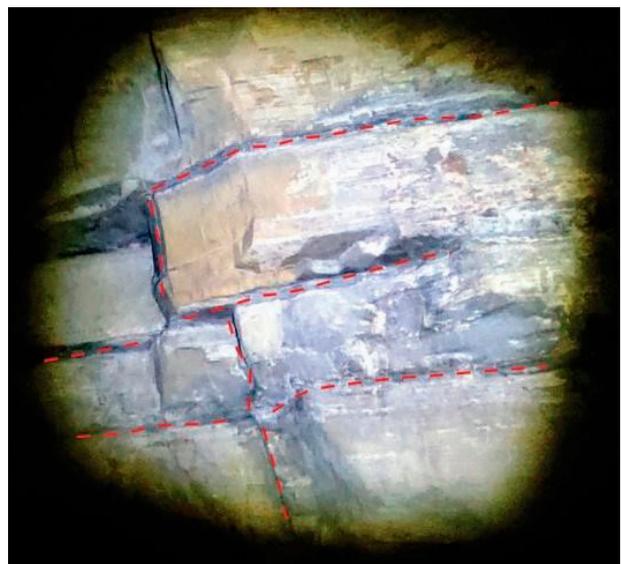
Figura 48 - Maciço rochoso com descontinuidades na parede (indicadas por linha tracejada vermelha).
Fonte: Elaborado pelos autores.

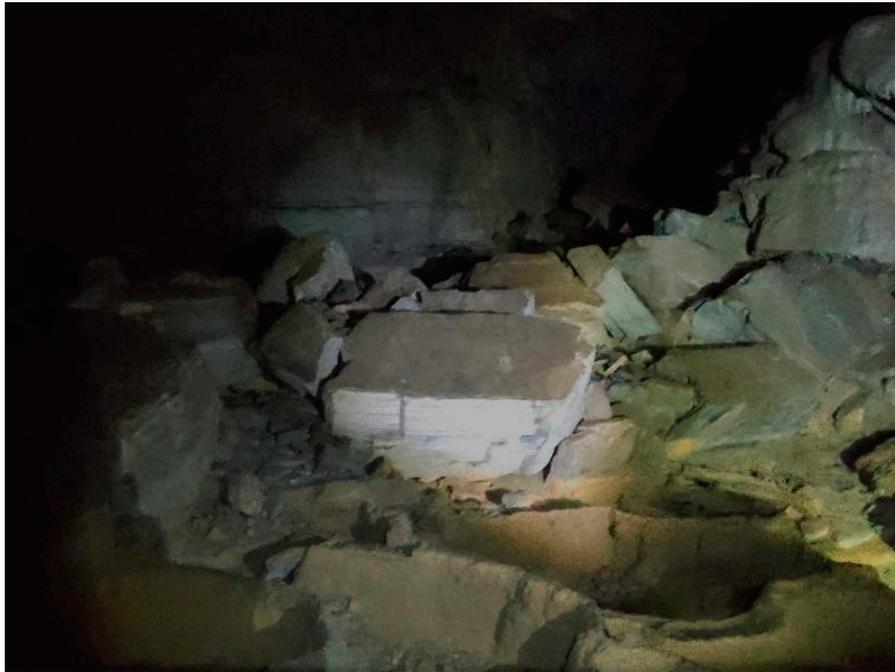
Figura 49 - Queda de blocos em maciço rochoso. Fonte: Elaborado pelos autores.

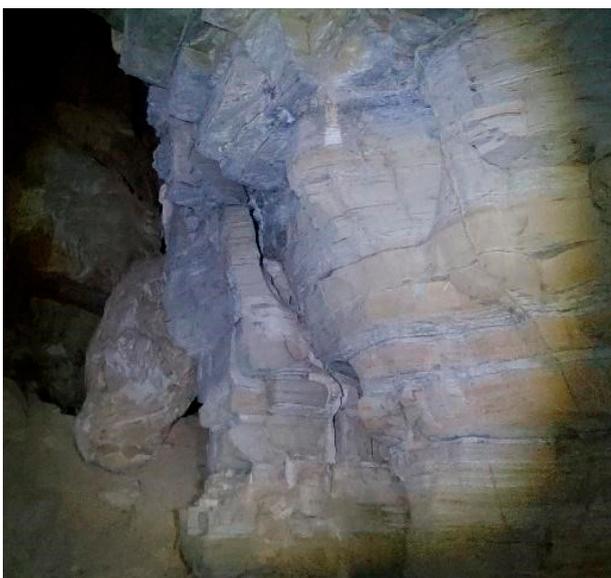
Figura 53 - Coluna de rocha que pode se desprender do maciço rochoso. Fonte: Elaborado pelos autores.

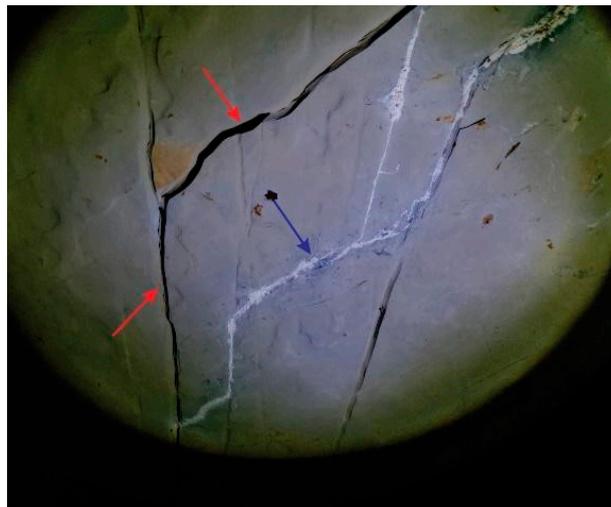
Figura 59 - Teto da trilha com descontinuidades indicadas por setas vermelhas. As descontinuidades com dissolução carbonática estão indicadas com seta azul.
Fonte: Elaborado pelos autores.

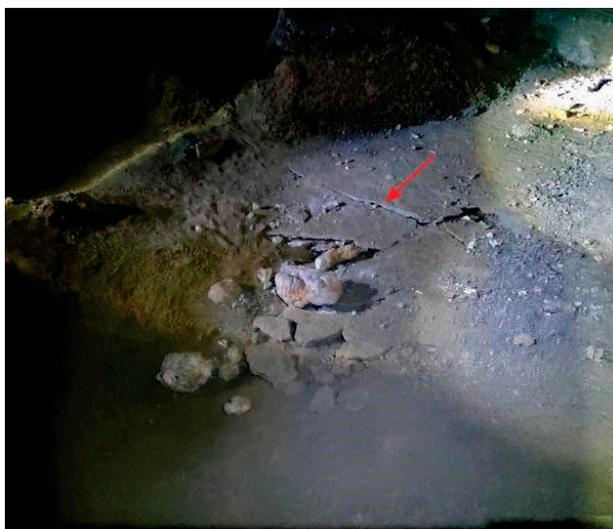
Ao longo da trilha, observou-se que parte do piso está trincado e aparentemente existe uma cavidade abaixo desse local (Figuras 60 e 61), o que indica um risco muito alto de desabamento do piso.

Figura 60 - Piso do salão com trincas, indicada com seta vermelha. Fonte: Elaborado pelos autores.

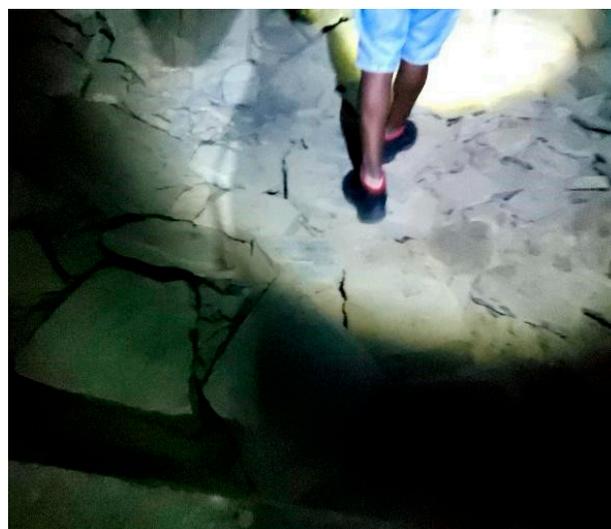
Figura 61 - Piso trincado, formando placas rochosas soltas. Fonte: Elaborado pelos autores.

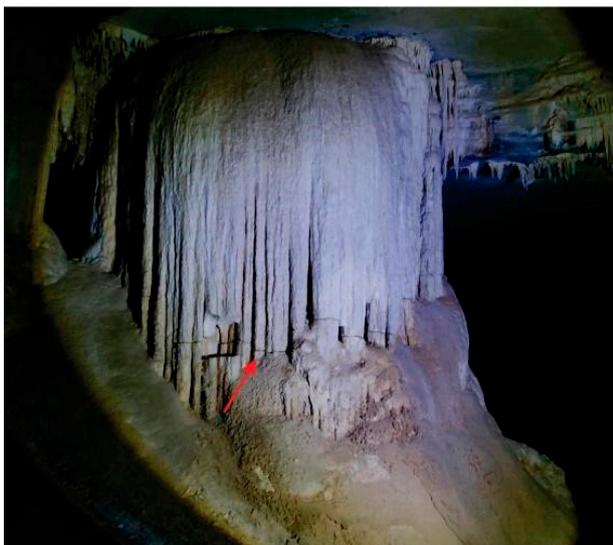
Segundo o guia da Comunidade dos Brejões, em 2007, ocorreu um tremor de terra na região que atingiu a gruta, provocando uma trinca de quase 1 cm em um espeleotema (Figuras 62 e 63). A ocorrência de abalos de terra pode agravar o perigo de queda de blocos.

Figura 62 - Feição cárstica com trinca, indicada com seta vermelha. Fonte: Elaborado pelos autores.

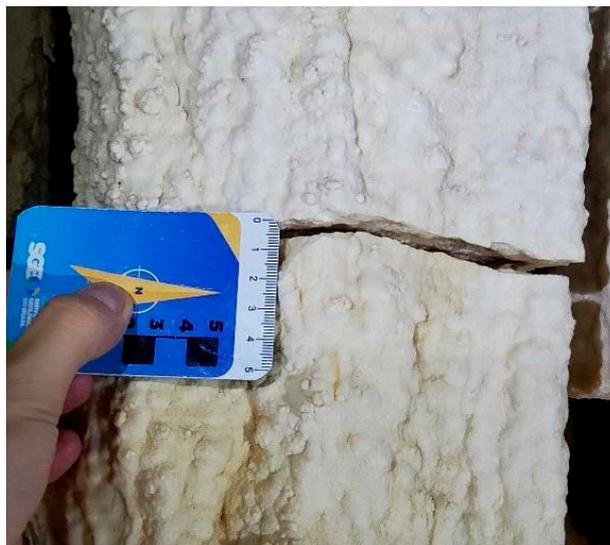
Figura 63 - Detalhe da espessura, de quase 1 cm, na trinca em espeleotema. Fonte: Elaborado pelos autores.

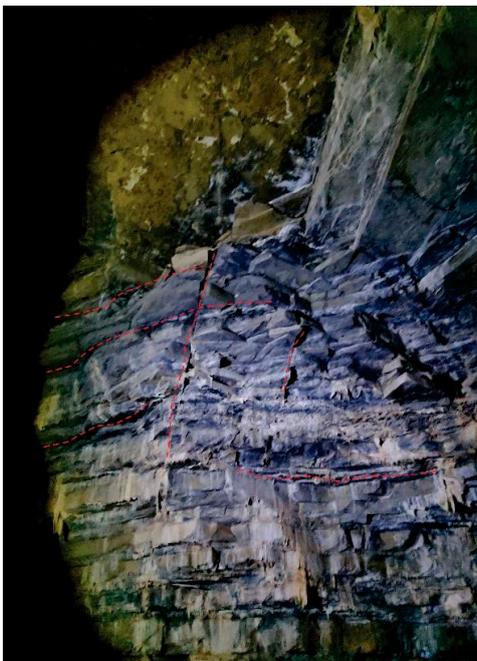
Figura 66 - Presença de descontinuidade na parede do maciço rochoso, indicada por linha tracejada vermelha. Fonte: Elaborado pelos autores.

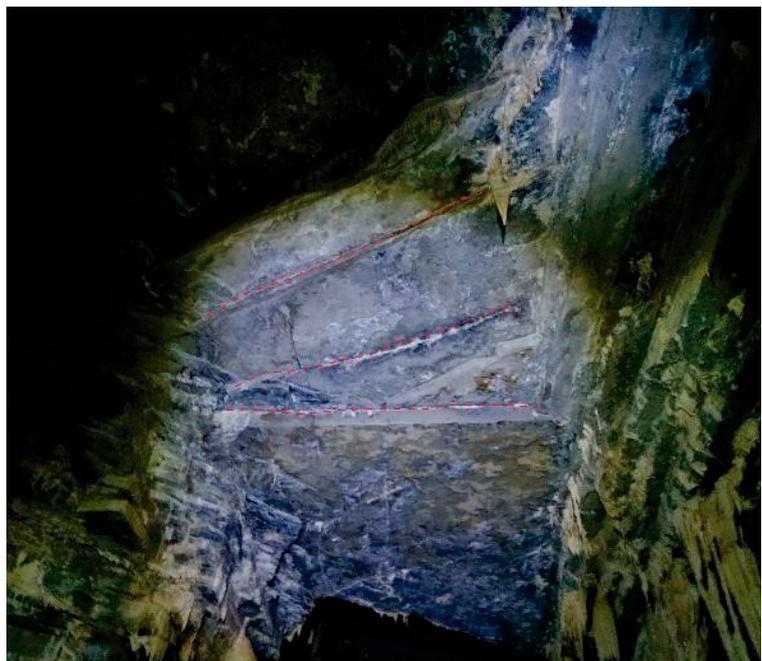
Figura 67 - Presença de descontinuidade no teto do maciço rochoso, indicada por linha tracejada vermelha. Fonte: Elaborado pelos autores.

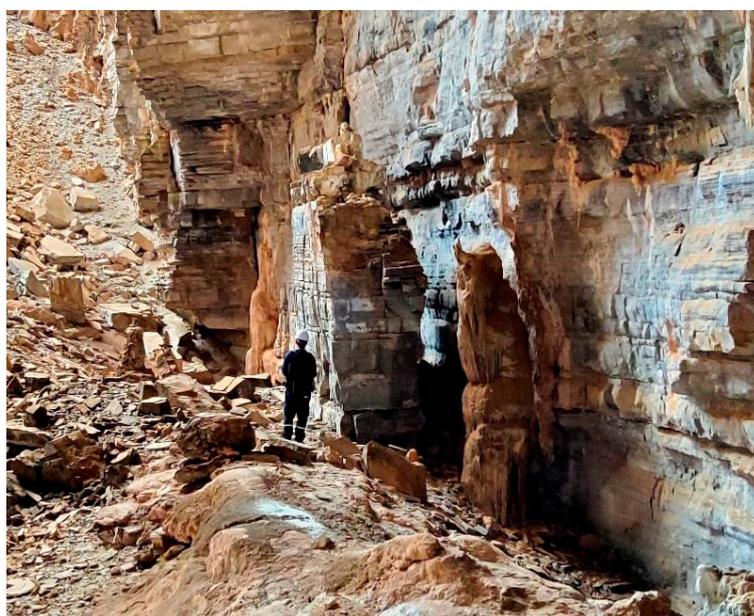
Figura 69 - Bloco rochoso afastado do maciço com perigo muito alto de tombamento. Fonte: Elaborado pelos autores.

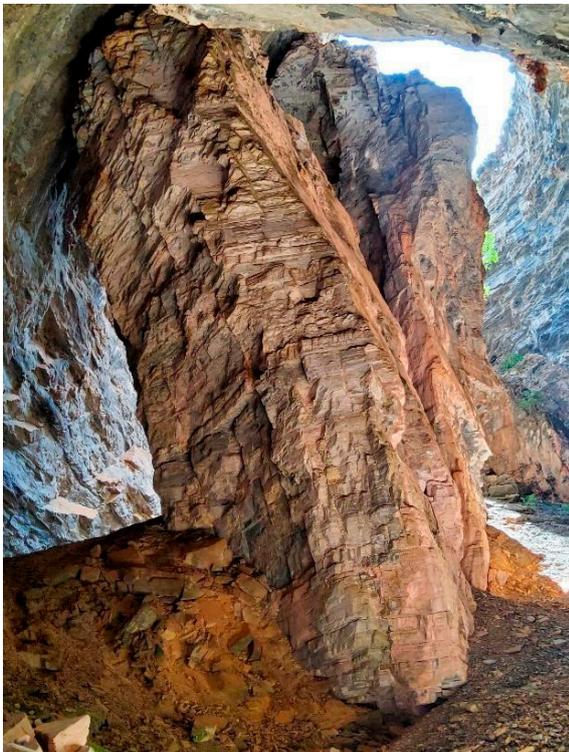
Figura 81 - Bloco rochoso de grandes dimensões, apoiado na parede do maciço. Fonte: Elaborado pelos autores.

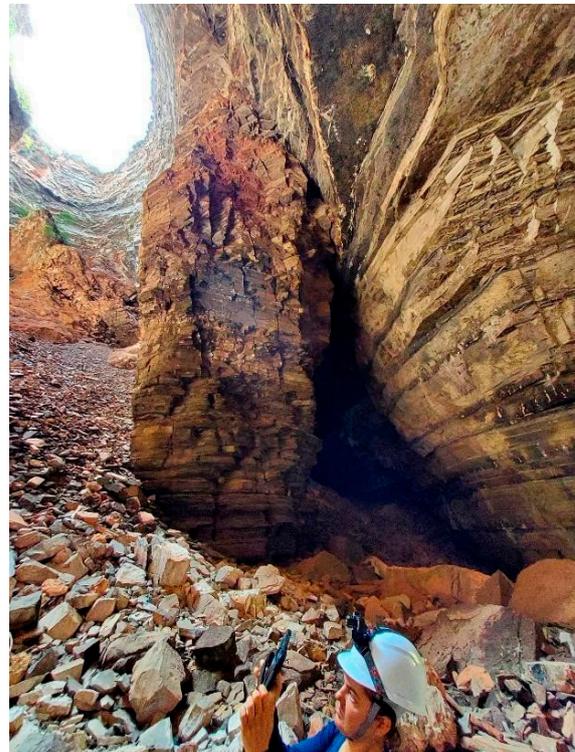
Figura 82 - Bloco rochoso com perigo muito alto de tombamento. Fonte: Elaborado pelos autores.

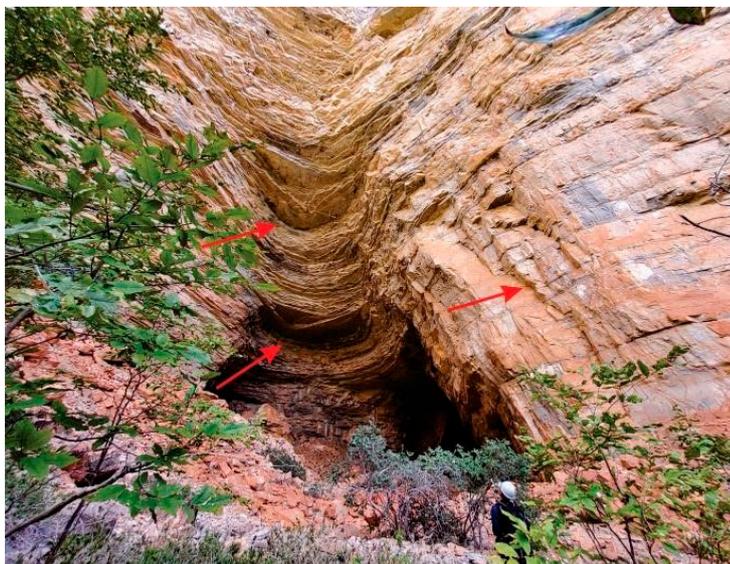
Figura 86 - Presença de discontinuidades no teto e parede do maciço rochoso, indicadas por setas vermelhas.
Fonte: Elaborado pelos autores.

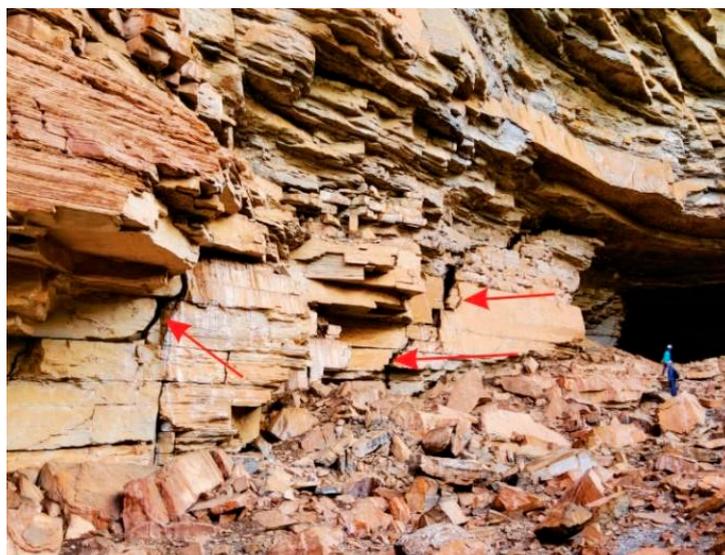
Figura 89 - Presença de discontinuidades com aberturas na parede do maciço rochoso, indicadas por setas vermelhas. Fonte: Elaborado pelos autores.

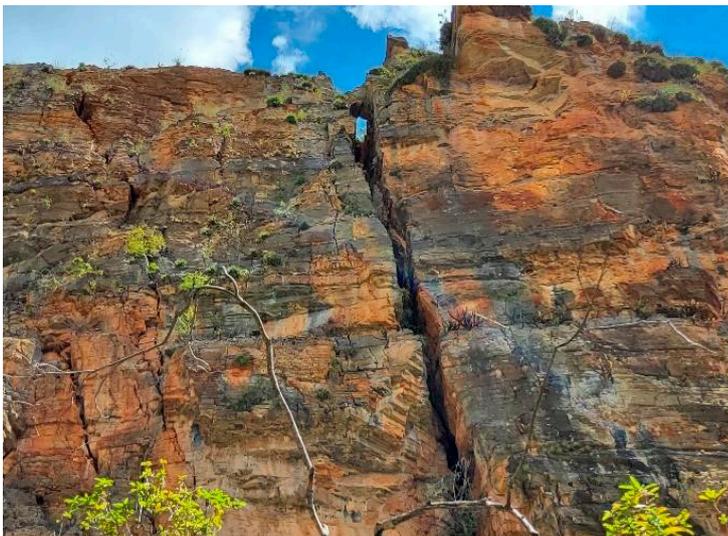
Figura 90 - Descontinuidades na parede do maciço rochoso com abertura significativa.
Fonte: Elaborado pelos autores.

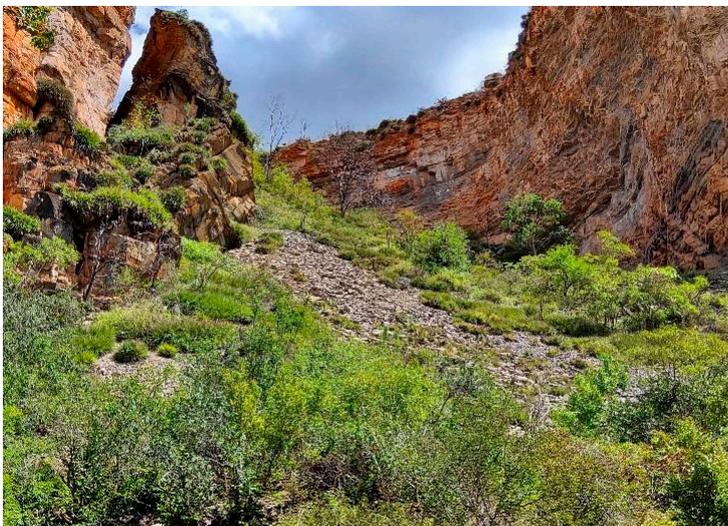
Figura 92 - Presença de depósito de tálus ao longo da trilha.
Fonte: Elaborado pelos autores.

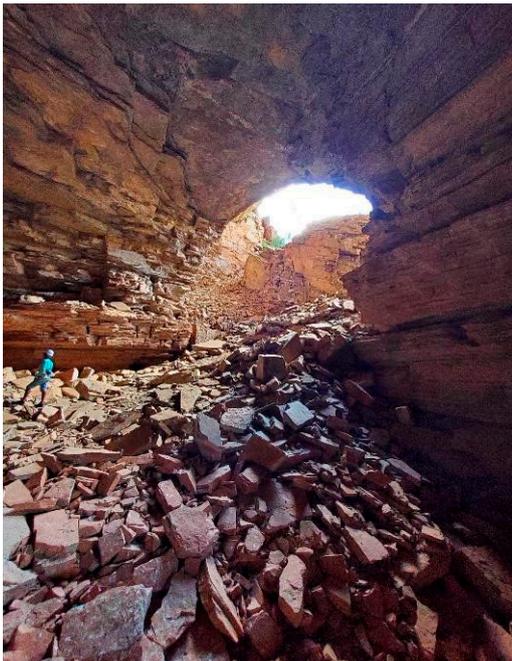
Figura 95 - Presença de muitos blocos ao longo da trilha. Fonte: Elaborado pelos autores.

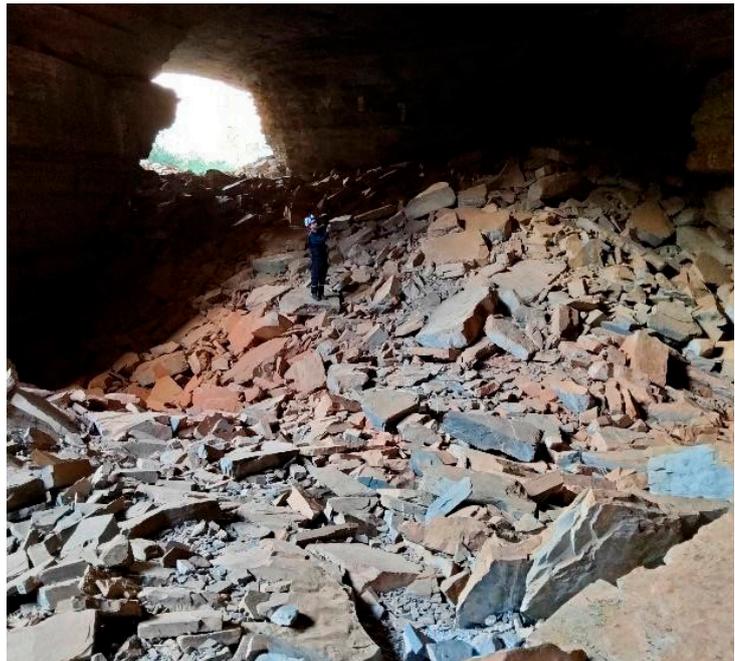
Figura 96 - Presença de muitos blocos com muito alto perigo de queda. Fonte: Elaborado pelos autores.

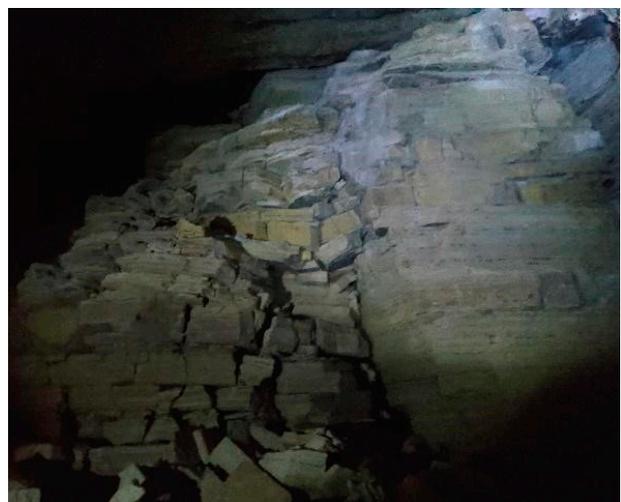
Figura 107 - Descontinuidade na parede do maciço rochoso. Fonte: Elaborado pelos autores.

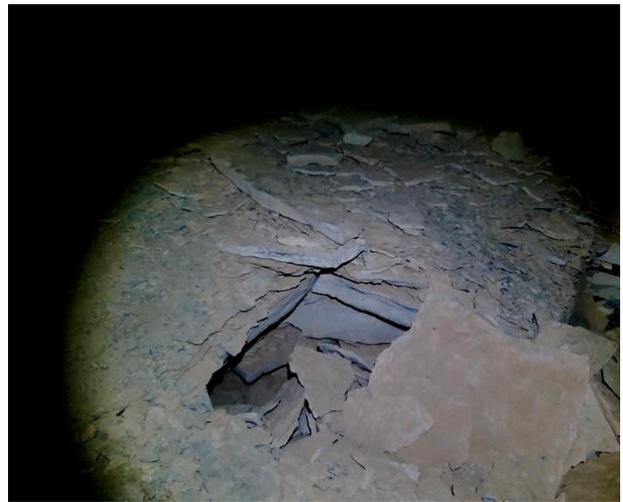
Figura 109 - Piso irregular com blocos rochosos soltos.
Fonte: Elaborado pelos autores.

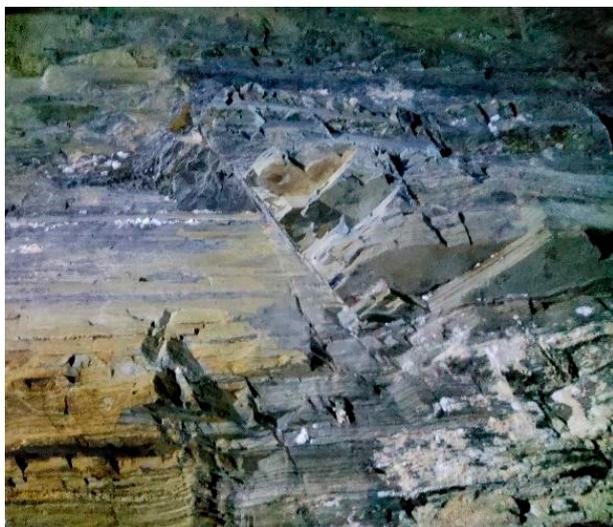
Figura 114 - Descontinuidade na parede do maciço rochoso. Fonte: Elaborado pelos autores.

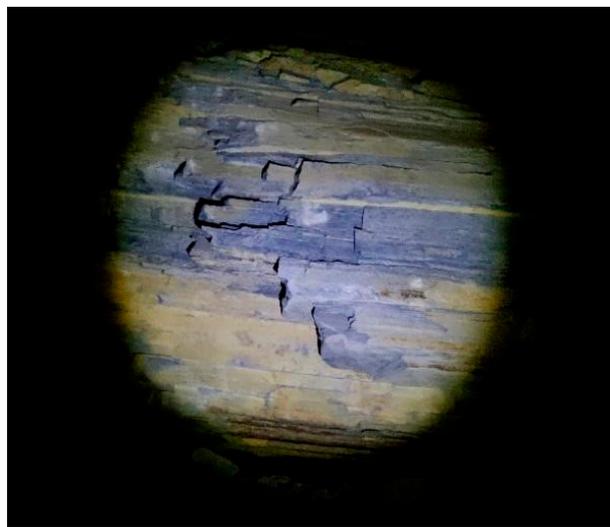
Figura 107 - Descontinuidade na parede do maciço rochoso. Fonte: Elaborado pelos autores.
