# **AVALIAÇÃO GEOTÉCNICA NOS ATRATIVOS GEOTURÍSTICOS DE PRESIDENTE FIGUEIREDO**

## **PRESIDENTE FIGUEIREDO, AM**

*Divisão de Geologia Aplicada - DIGEAP  
Departamento de Gestão Territorial - DEGET*

**2022**

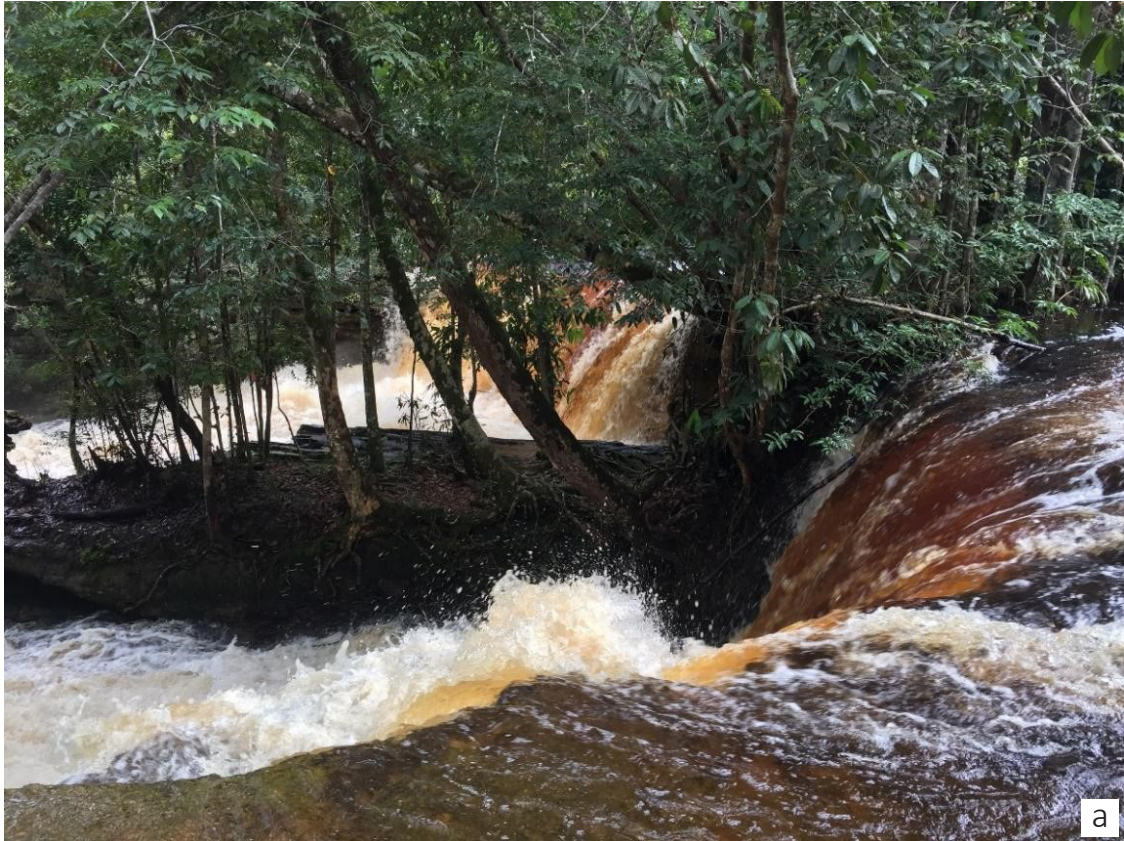
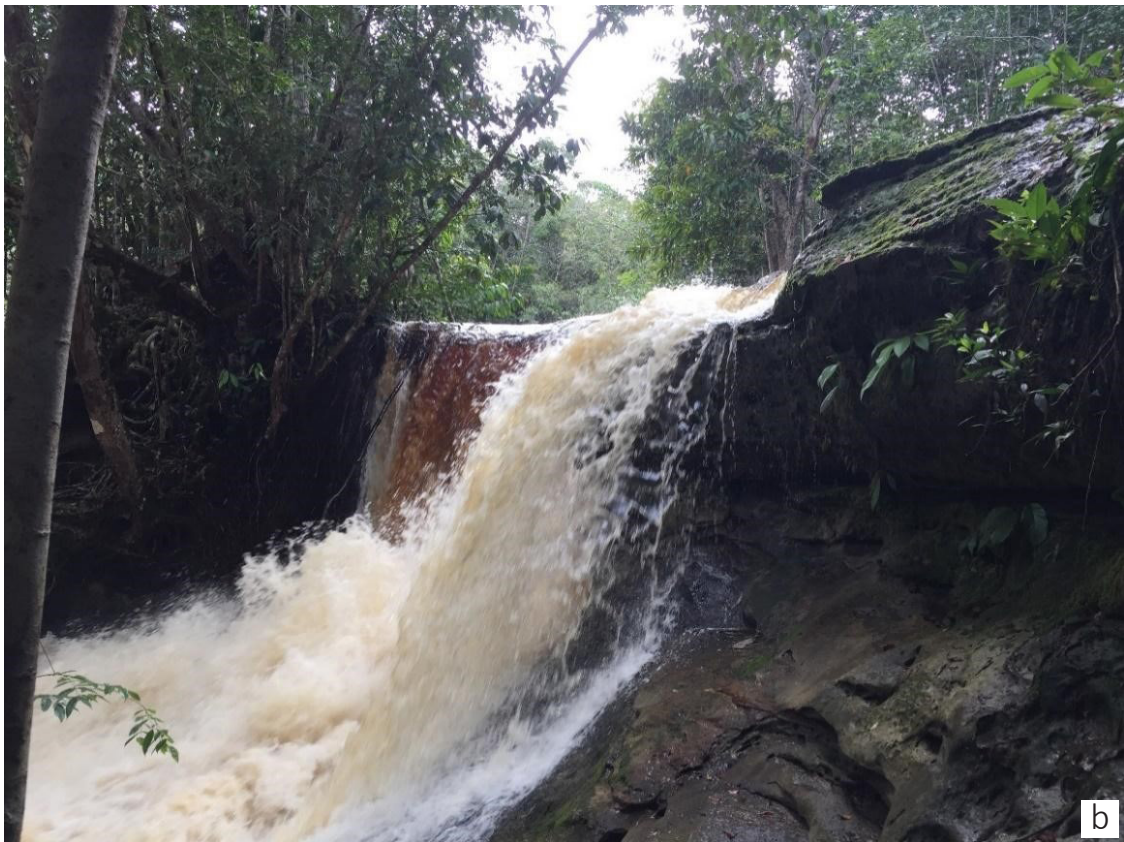
Não foram observados blocos rolados ou passíveis de queda, bem como estruturas na rocha que pudessem indicar um risco de descolamento do material rochoso (Figura 04). No entanto, para esta época do ano, com o igarapé caudaloso, sugere-se que seja permitida apenas a contemplação do atrativo. Também se recomenda a instalação de placas restringindo o banho e acesso à margem do igarapé em dias de chuva intensa e prolongada.

**Figura 04** - Cachoeira das Araras. Queda d'água (a e b) com 5 metros de altura em arenito com estratificação sub-horizontal. Notar a grande vazão do igarapé Santa Cruz (ou Urubuí).

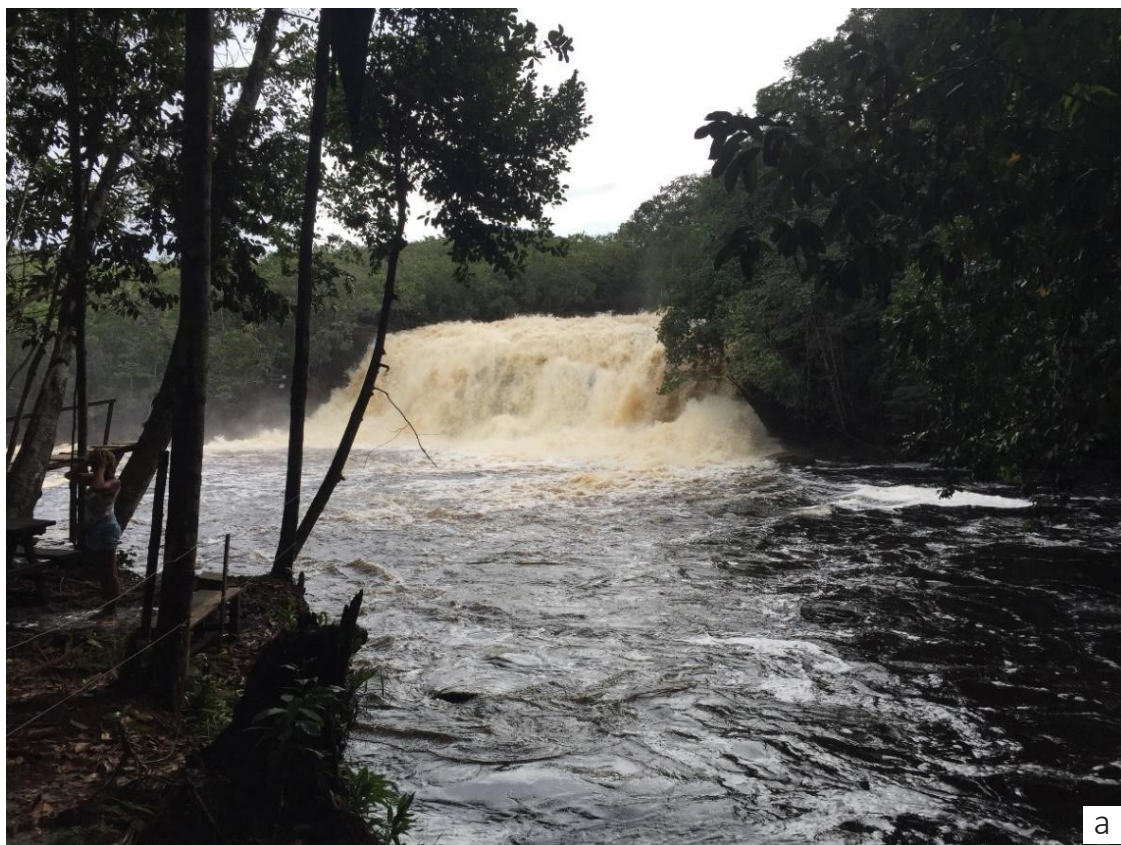
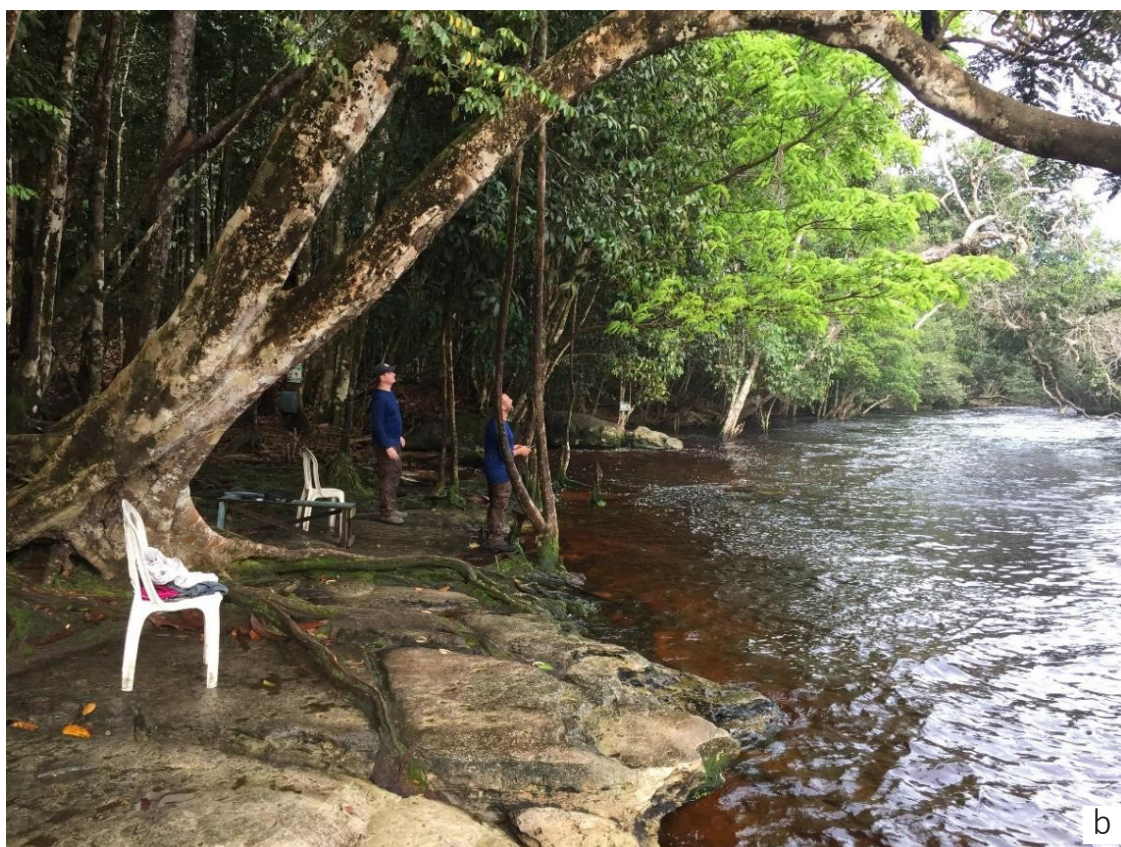
A Cachoeira da Iracema tem 30 metros de largura por 7 metros de altura. Em sua base forma um anfiteatro, geralmente com o lajeiro de rocha semi-submerso, tornando-se um bom local para o banho (figura 05). À semelhança das Araras, a Cachoeira da Iracema é esculpida em arenitos com estratos sub-horizontais. Não foram observados blocos soltos ou passíveis de queda.

**Figura 05** - Cachoeira da Iracema. Queda d'água com 7 metros de altura (a) e lajeiro de arenito na parte baixa (b).

Já para esta época do ano, entre março e abril, quando a água recobre o lajeiro e ocorre uma grande vazão do igarapé, o local torna-se perigoso em dias de chuva intensa e prolongada e, assim, também se sugere a instalação de placas de advertência às margens do curso d'água.

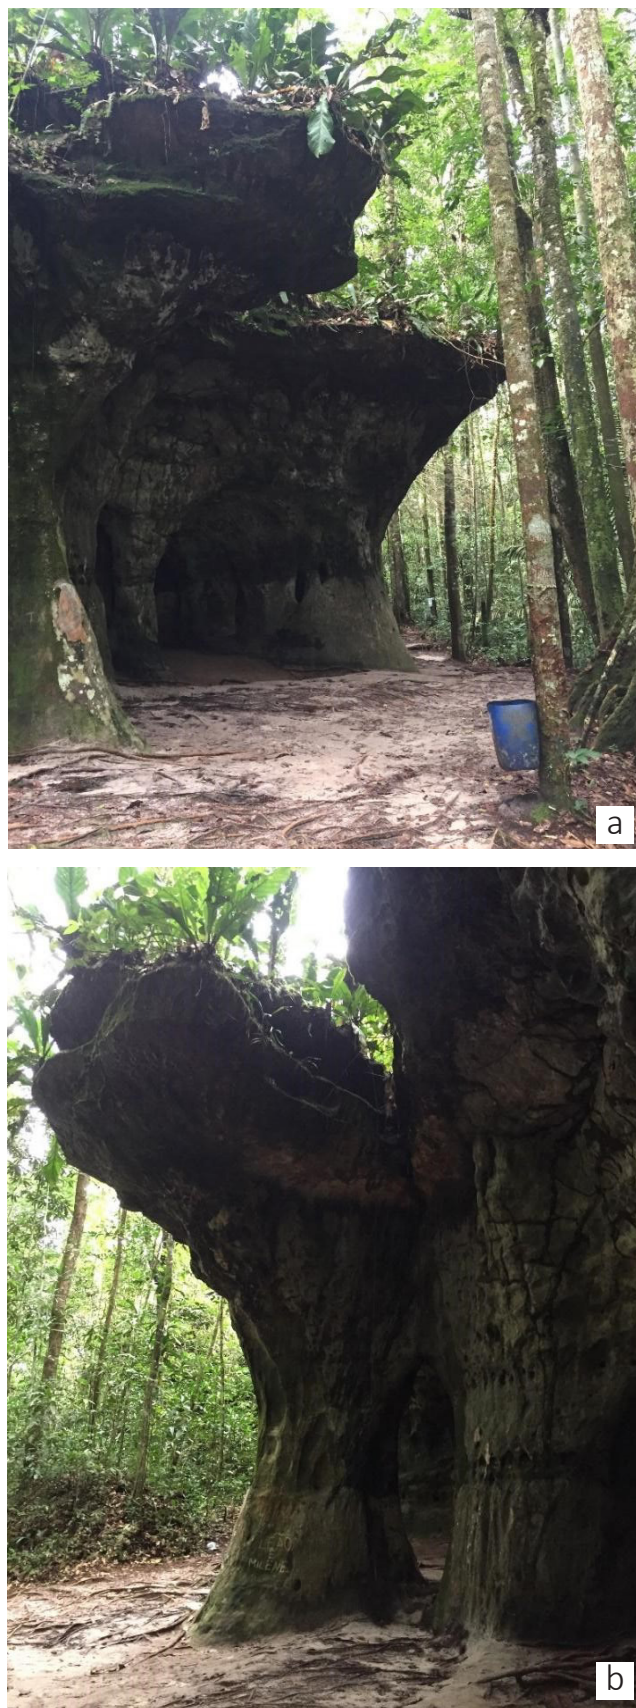
**Figura 06** - Parede dos Arcos, na trilha de acesso à cachoeira da Iracema. Erosão diferencial formando cornijas (ressaltos) na parte superior e cavidades na base do paredão. Risco de queda de blocos (a e b).

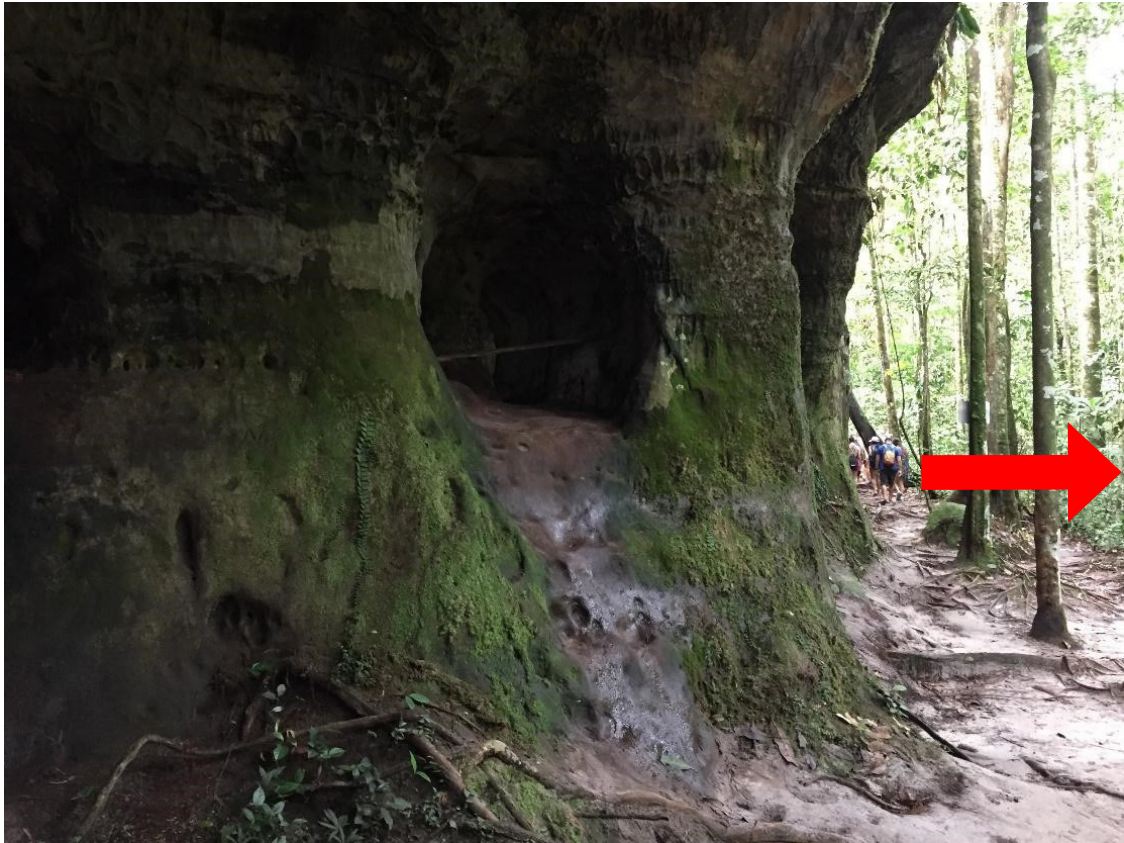
**Figura 07** - Trilha na parede dos Arcos (Iracema). Recomenda-se o afastamento lateral da trilha (seta vermelha).

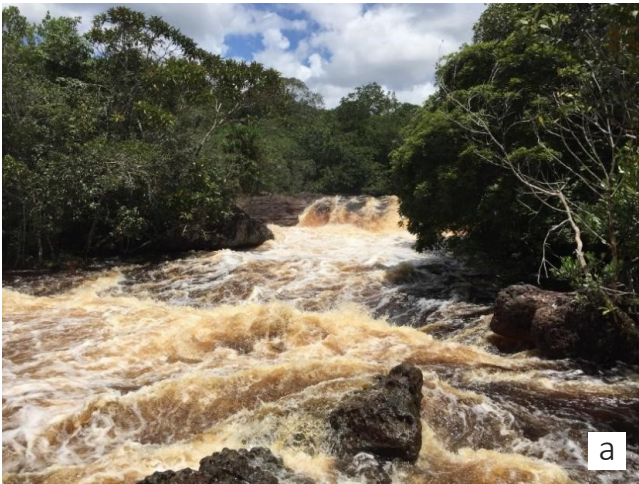
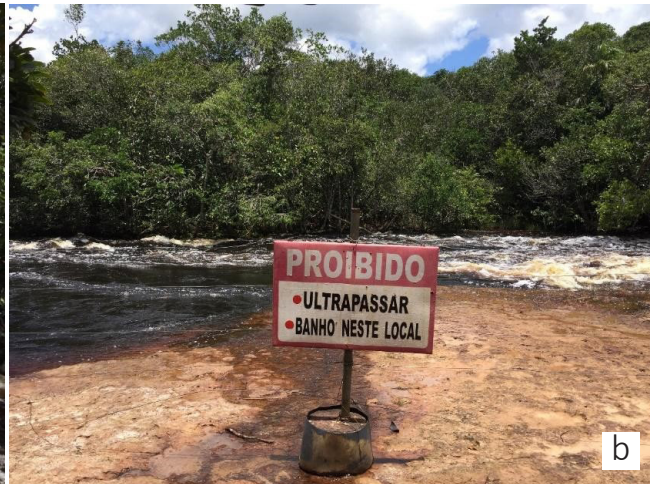
A corredeira Sucuriju, uns 100 metros acima da Cachoeira da Iracema, tem a mesma conformação de estratos sub-horizontais de arenitos, onde não foram observados blocos soltos ou desníveis abruptos. As grandes vazões do igarapé, associada a proximidade da queda d'água da Iracema, levaram a restrição de acesso ao banho, com placa de sinalização já instalada (Figura 08).

**Figura 08** - Corredeira Sucuriju. Grande vazão no igarapé Santa Cruz (a) e sinalização de restrição de acesso (b).

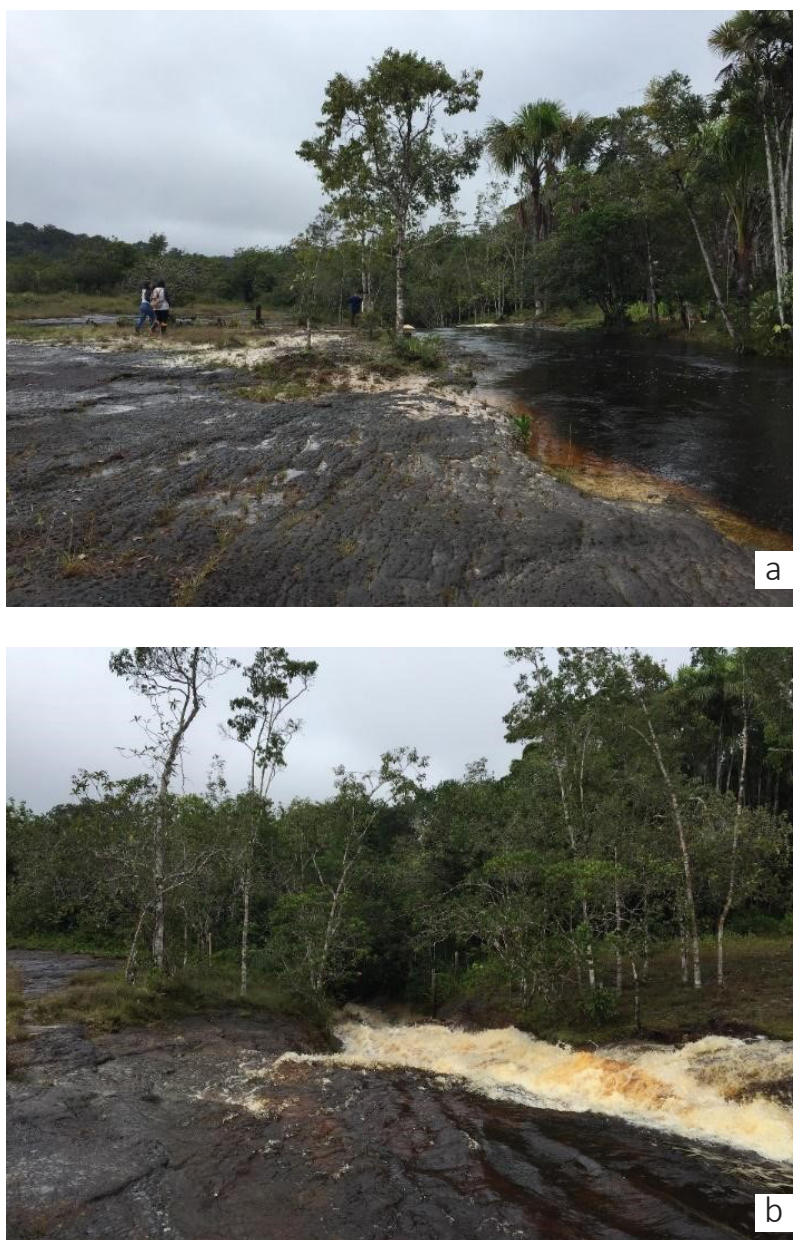
**Figura 09** - Corredeira e cânion das Lajes (a e b). Localizados no lado direito da Rodovias BR-174, sentido Roraima. Atrativo fechado para visitação.

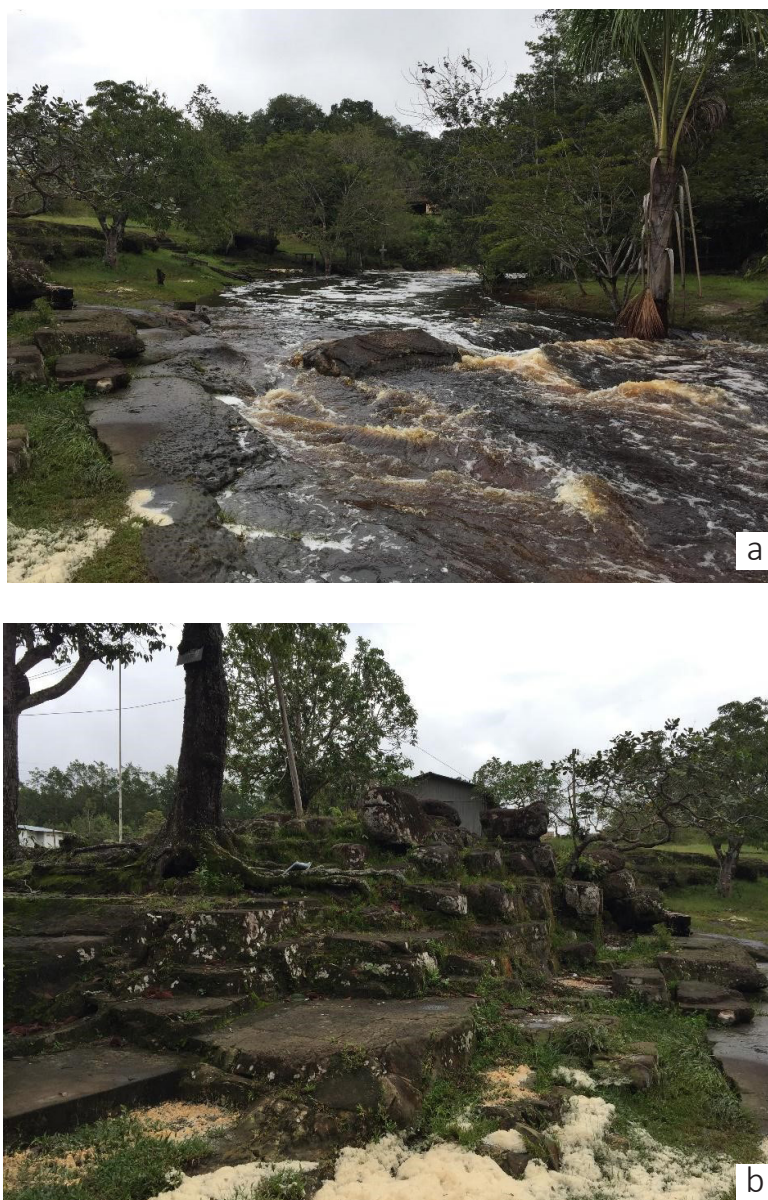
Do outro lado da estrada, o acesso é aberto para visitação de turistas, e a cachoeira é de pequeno porte, com largura de 5 metros e altura da queda d'água menor que 1,5m. Em sua margem ocorre um afloramento rochoso, onde se observam as camadas de arenito sub-horizontais e planos de fratura verticais. Esta estruturação forma blocos poligonizados que jazem sobre o barranco. Devido à pequena amplitude da queda água e do talvegue o risco é baixo para rolamento ou queda de material rochoso (Figura 10). Por ter uma bacia com pouca área de contribuição, mesmo no período chuvoso não foi observado aumento significativo na vazão do igarapé.

**Figura 10** - Cachoeira das Lajes. Lado esquerdo da rodovia BR-174, sentido Roraima. Baixa amplitude da queda d'água (a) e blocos fraturados à margem do igarapé (b).

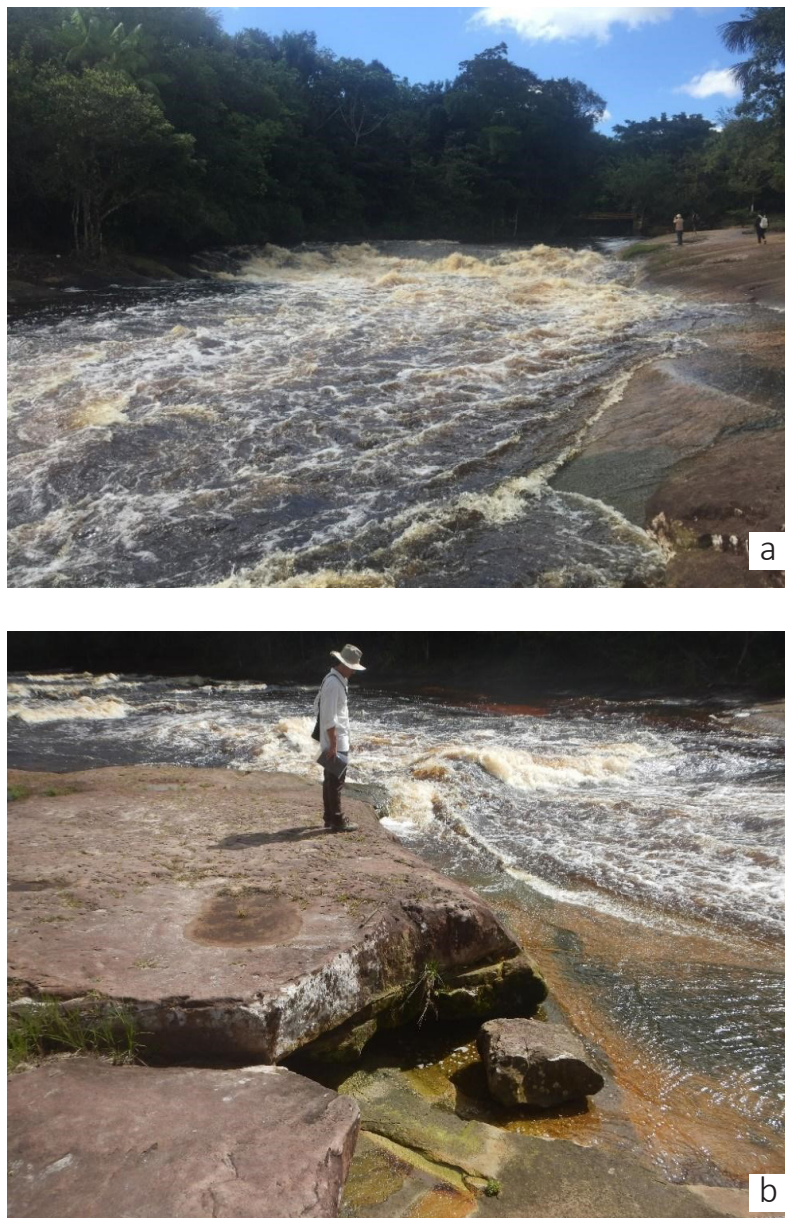
**Figura 11** - Corredeira do Urubuí. Notar a grande vazão das águas (a) e a presença de blocos soltos no lajeiro de arenito (b).

Observou-se grande volume de água e, pelo fato de ser o principal balneário da cidade, recomenda-se a sinalização de alerta para banho nestas condições de águas torrenciais e o monitoramento hidrológico, com a instalação de pluviômetros e réguas nesta bacia, de modo a estabelecer, em médio prazo, uma correlação entre as chuvas e a vazão e assim poder prever a subida repentina das águas deste igarapé e alertar as autoridades e turistas quanto ao risco destes eventos.

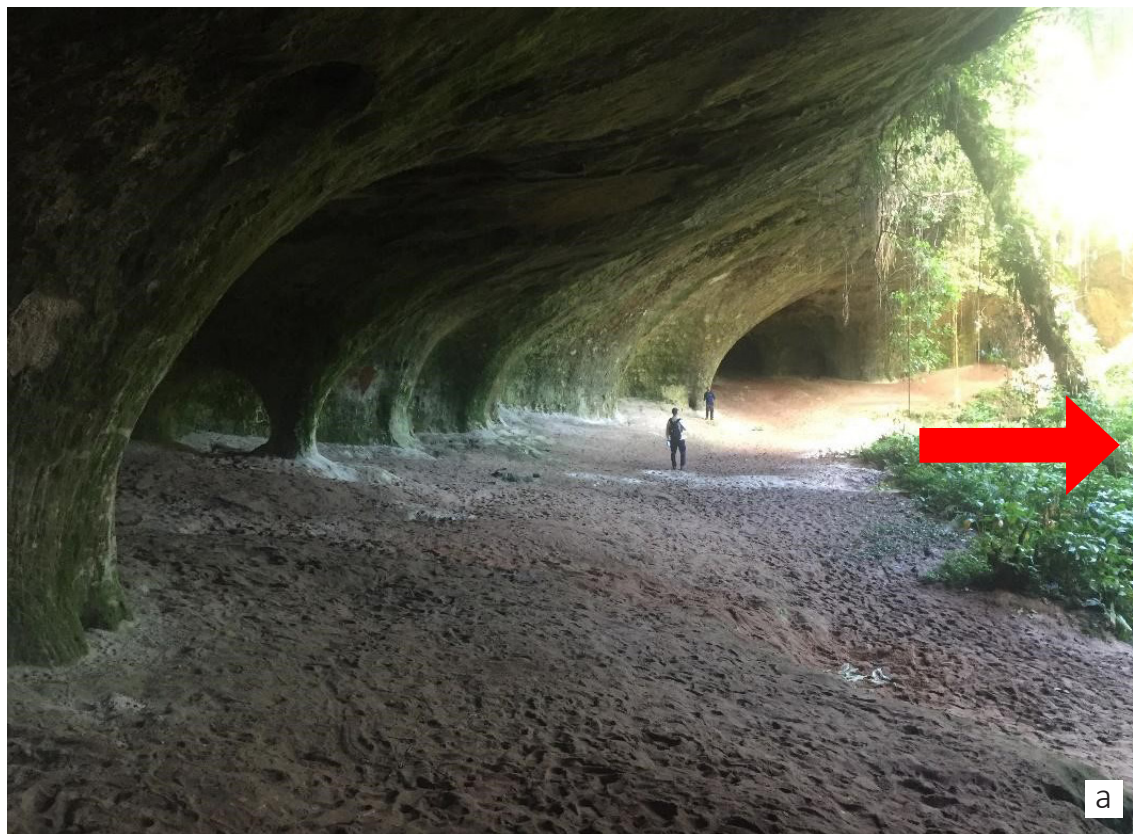
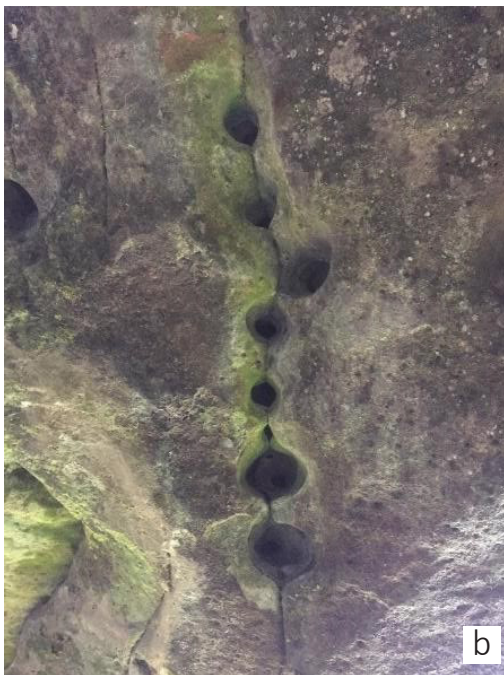
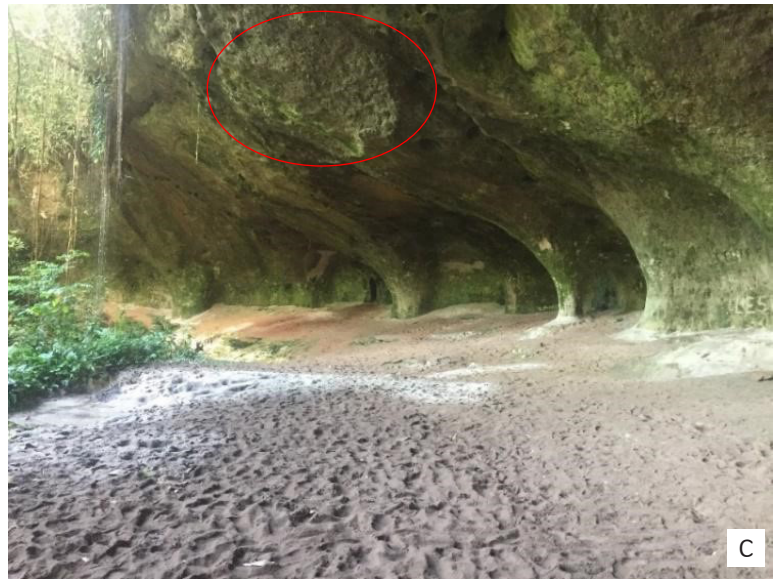
Foram observados alguns blocos de rocha no chão e fraturas nas paredes e teto. Estas fraturas estão sendo percoladas por água, formando cavidades semicirculares, com direção preferencial noroeste e alto mergulho. As fraturas, associadas à infiltração da água, contribuem para a alteração meteórica da rocha e seu deslocamento em lascas que podem desabar do teto e das paredes da gruta (Figura 12).

**Figura 12** - Gruta do Raio. Relevo negativo, com abóboda em arco, sujeita a deslocamento de rocha do teto (círculo vermelho) e de suas paredes (a e c). Notar fratura no teto da gruta com alvéolos circulares (b). Recomenda-se o afastamento da faixa de visitação (seta vermelha).

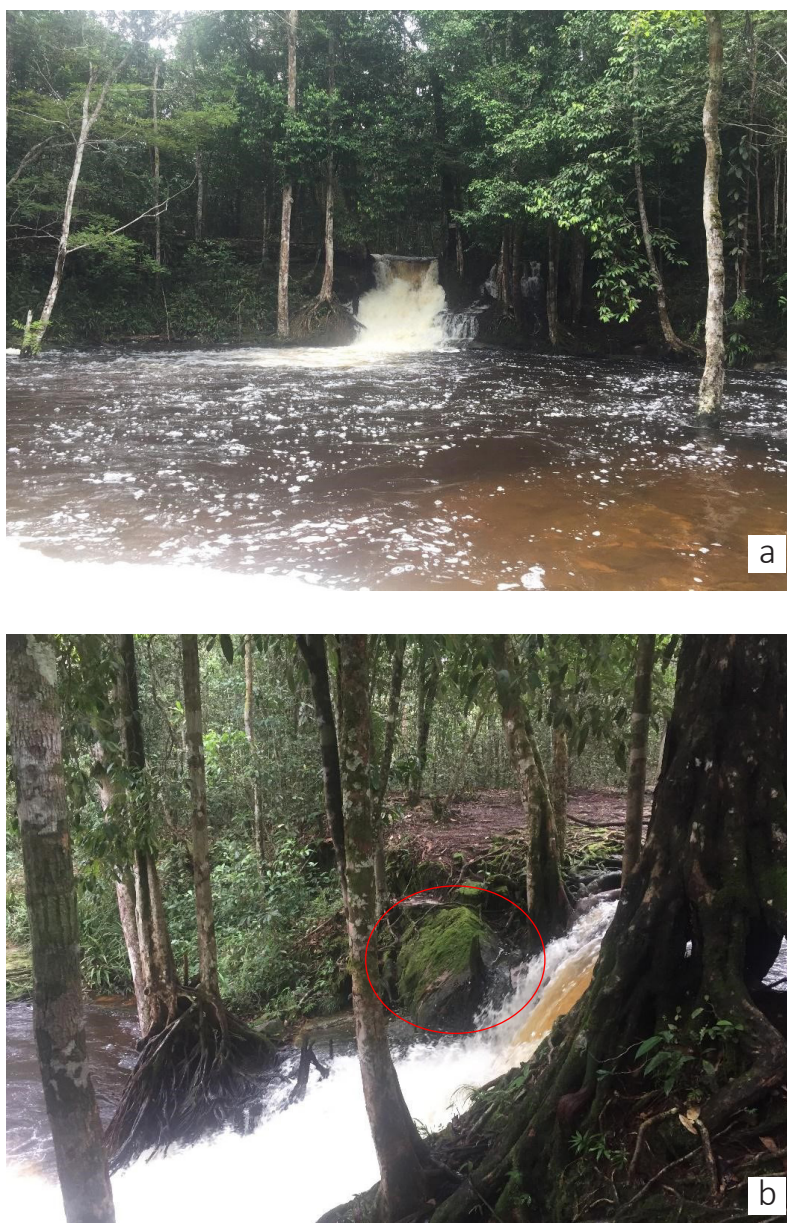
**Figura 13** - Cachoeira das Orquídeas. Queda d'água com 5 metros de altura (a). Notar bloco rochoso solto na parede da cachoeira (b- círculo vermelho).

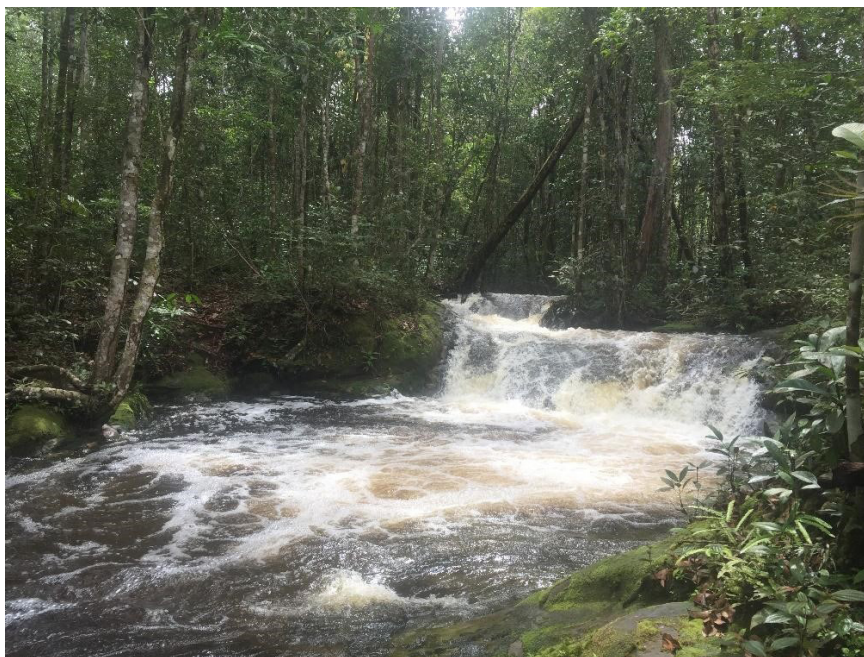
À jusante da cachoeira das Orquídeas ocorrem as cachoeiras das Três Quedas, que são de pequena amplitude, com desnível total de cerca de 5 metros num trecho com extensão de 50 metros e largura de 4 metros. Devido a esta relativamente suave declividade da linha d'água o risco é baixo para a queda de blocos (Figura 14).

**Figura 14** - Cachoeira das Três Quedas. Queda d'água com pequena amplitude, com risco geológico baixo para queda de blocos.

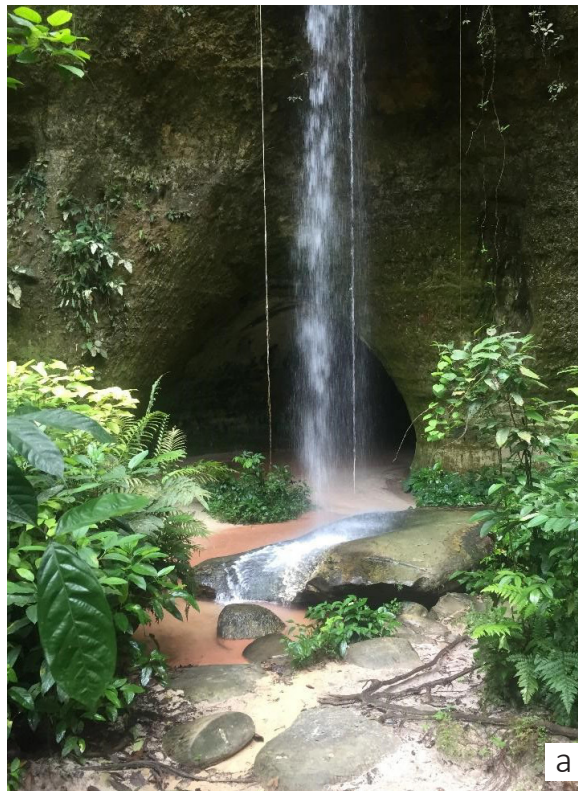
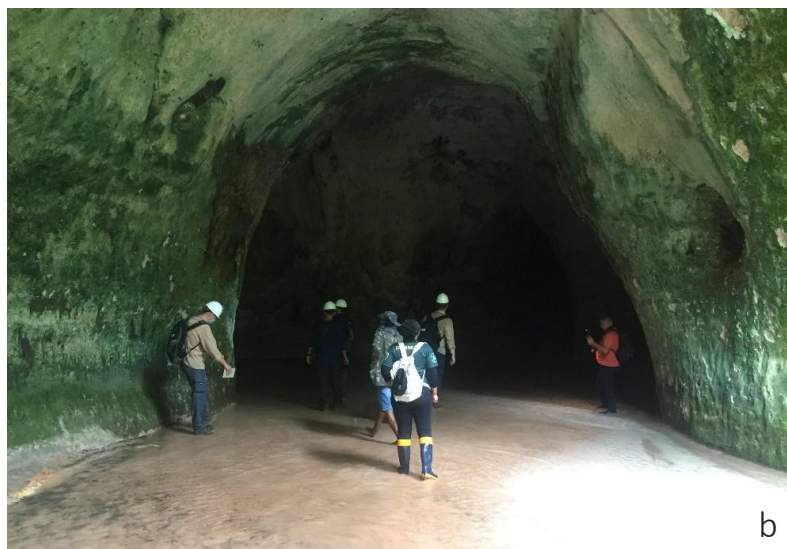
**Figura 15** - Caverna do Maruaga. Entrada da caverna, com blocos de rocha no chão e queda d'água (a); piso da caverna coberto por areia e água (b). Risco de deslocamento de rocha do teto e paredes de seu interior e de queda de blocos na sua entrada. Recomenda-se sinalização e uso de capacete de proteção.

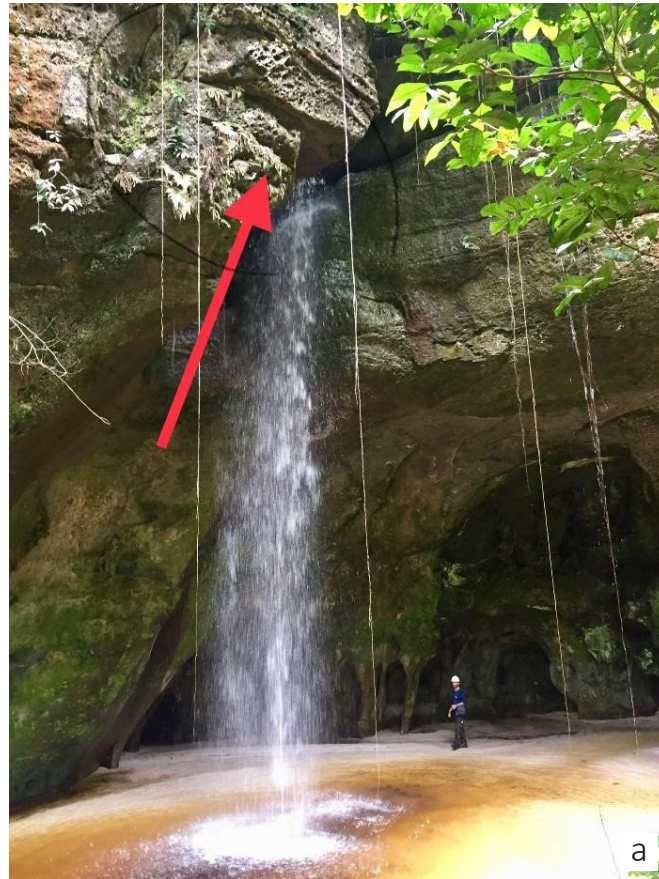
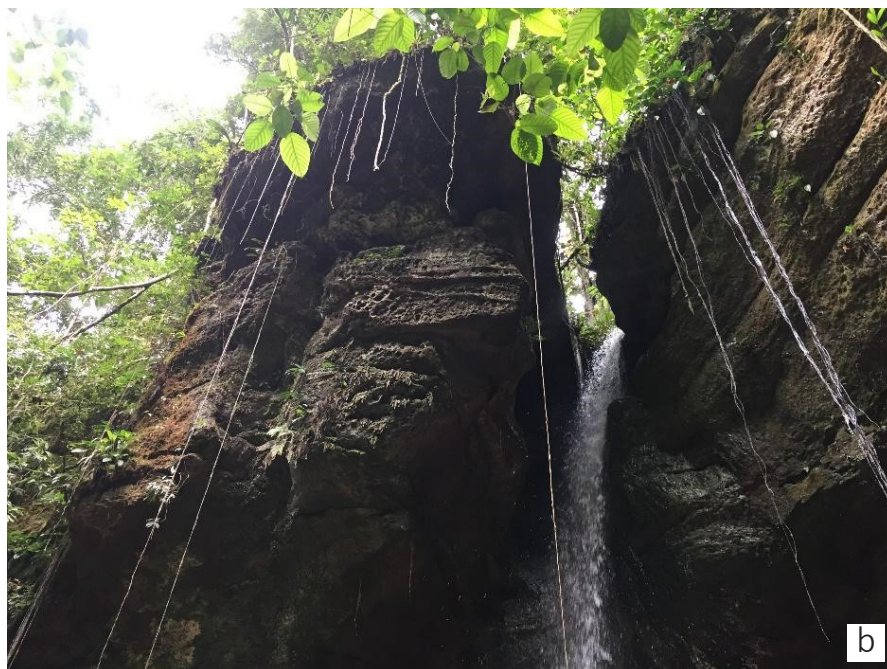
**Figura 16** - Gruta da Judéia. Risco alto de queda de bloco da parte superior da gruta (a – seta vermelha). Notar a ação da água erodindo o maciço (b). Recomenda-se a sinalização de perigo e restrição de acesso na parte abaixo do bloco.

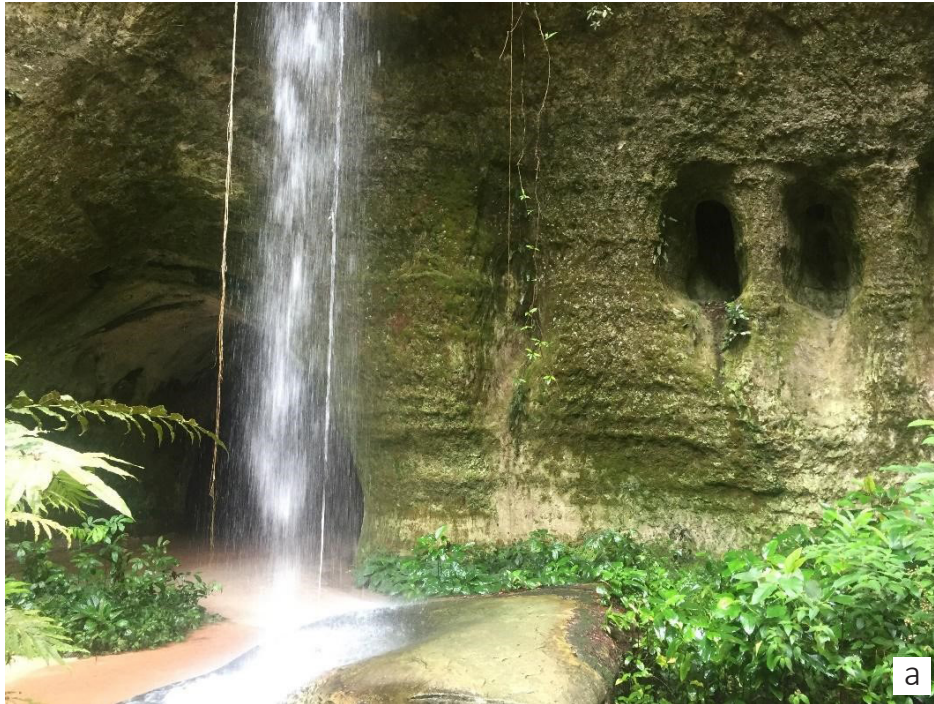
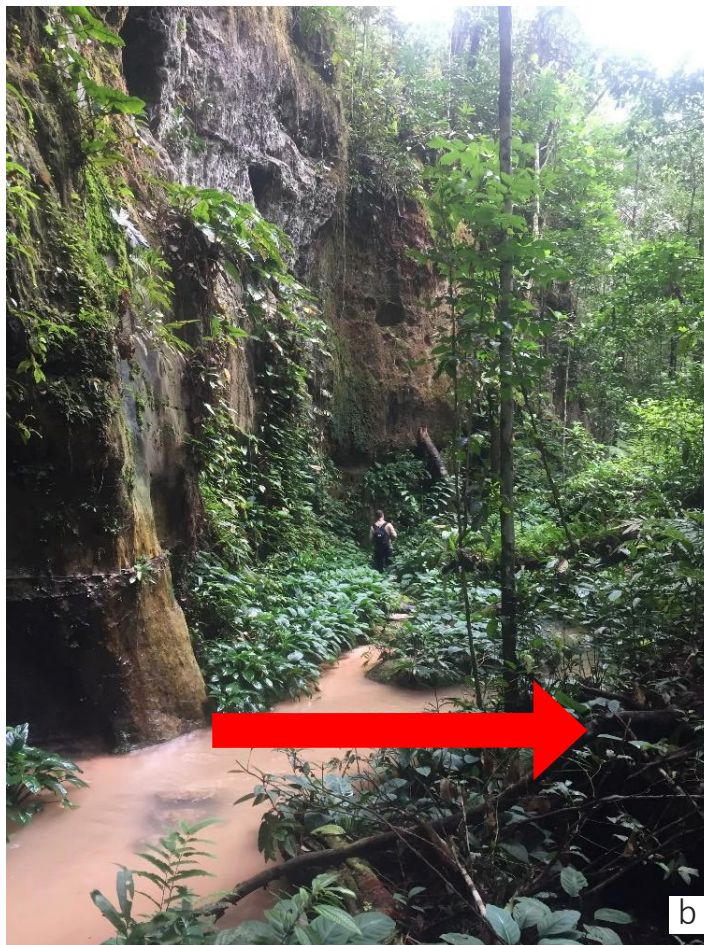
**Figura 17** - Caverna do Maruaga e paredão rochoso. Notar feições circulares na parede do maciço rochoso (a) indicando erosão tubular (“piping”). Recomenda-se afastamento lateral da trilha que bordeja a escarpa (b- seta vermelha).

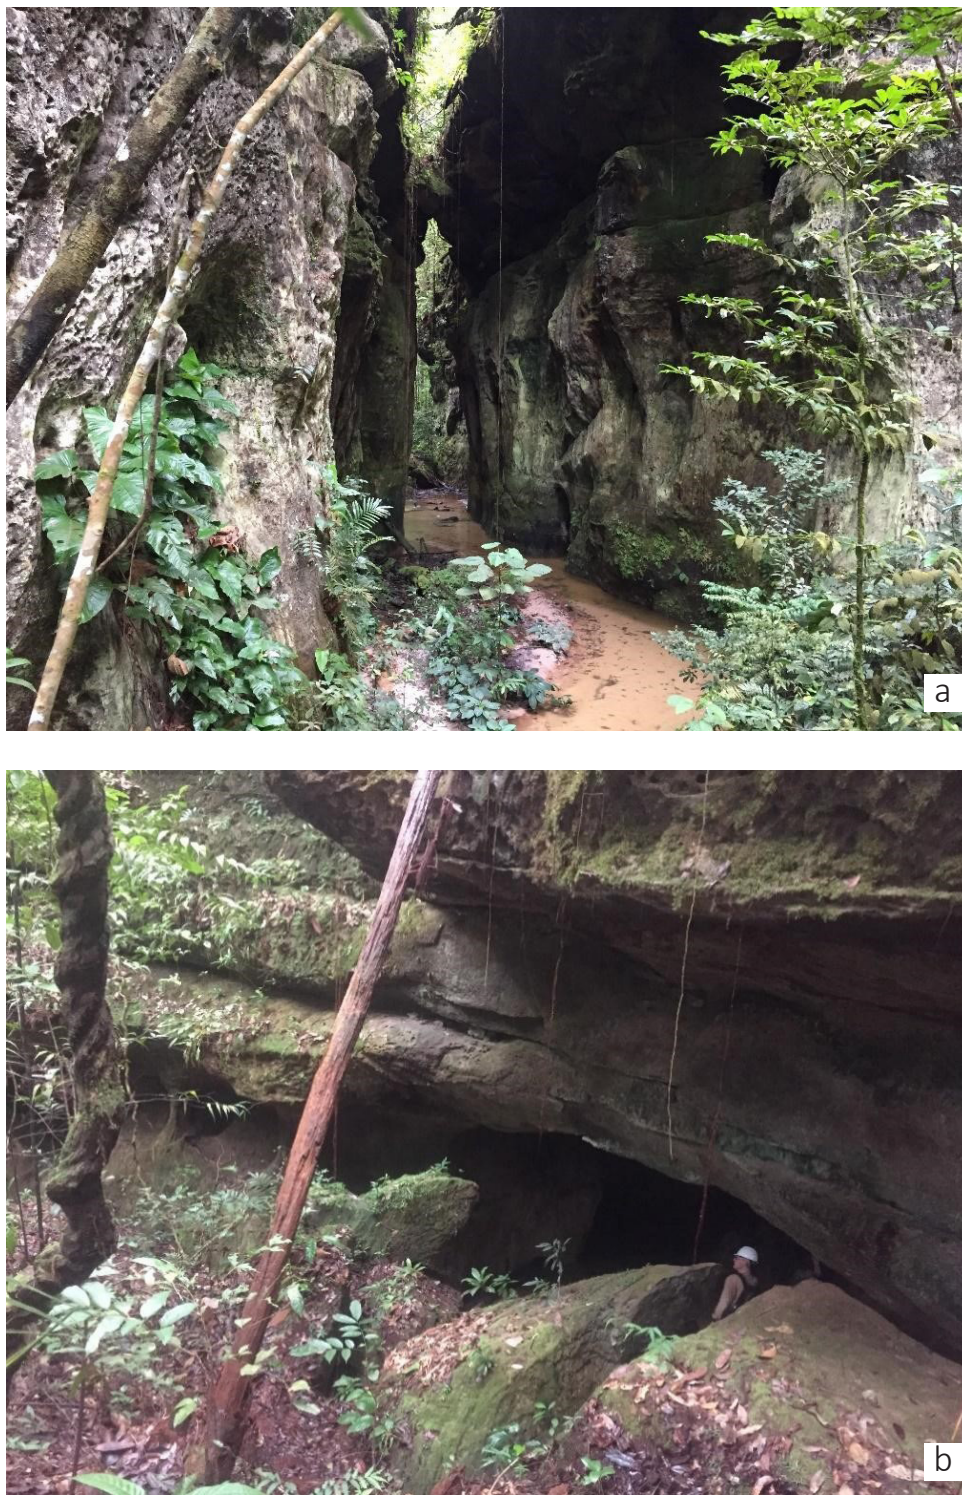
**Figura 18** - Cânion do Maruaga e entrada da gruta dos Três Arcos. Risco alto de queda de blocos rochosos (a e b).

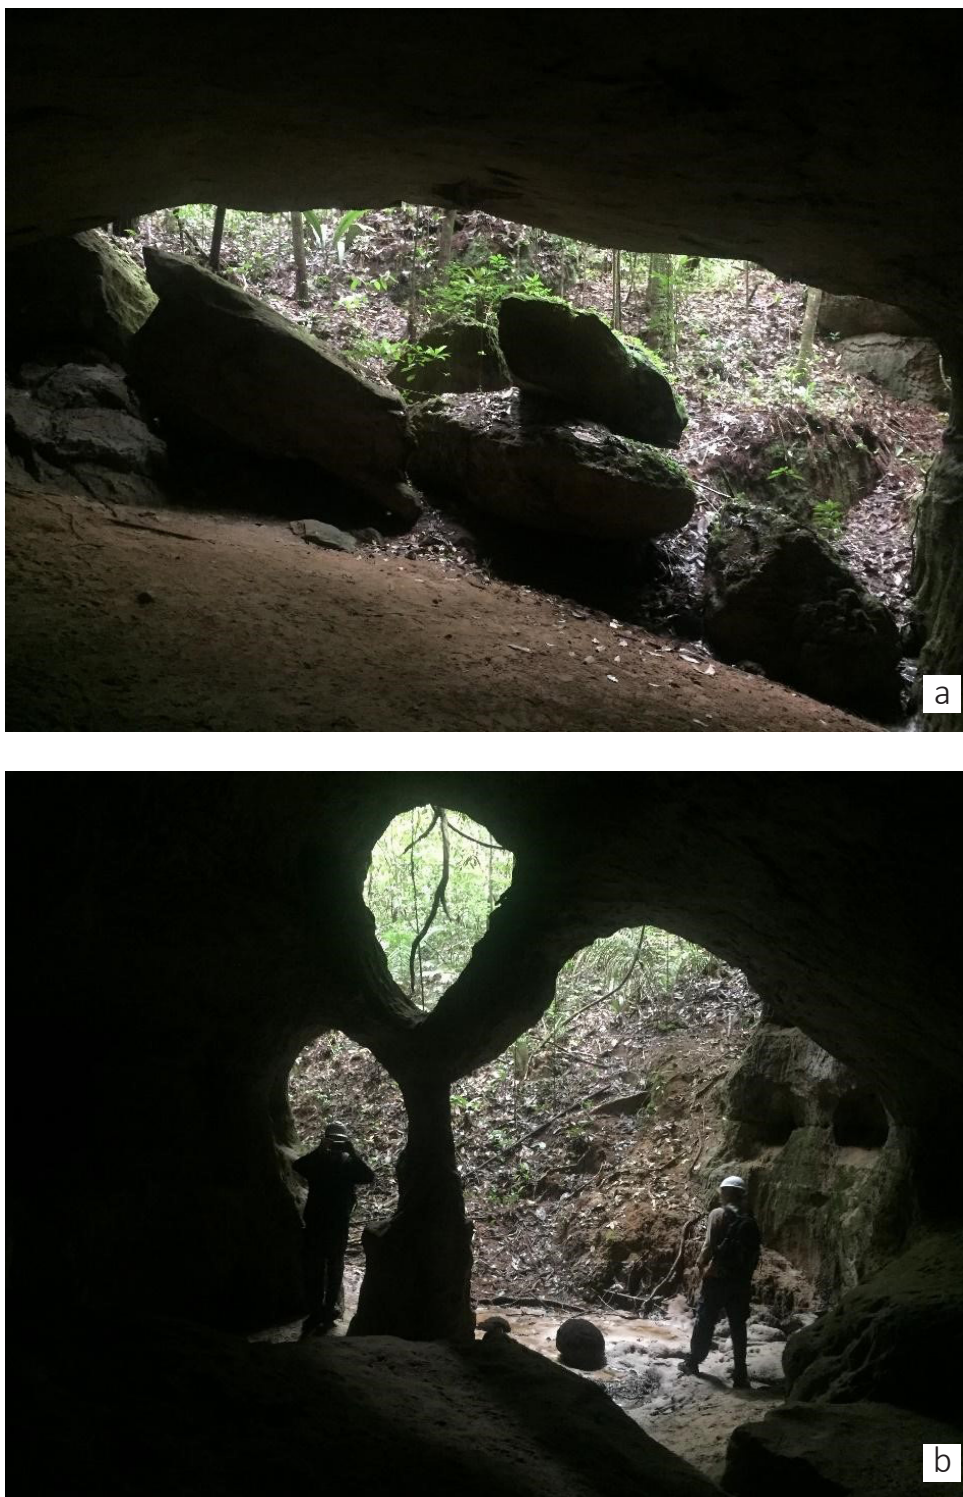
Em uma parte mais afastada deste platô ocorre uma pequena gruta com aberturas em arco (Gruta dos Três Arcos), com dimensões de até 10 metros de largura, em seu interior, por 3 metros de altura. Observa-se grande quantidade de blocos rochosos entulhados em sua entrada, indicando a instabilidade do maciço. Recomenda-se um estudo detalhado de geotecnia para aferir suas condições para visita segura e a utilização de capacete para visita (Figura 19).

**Figura 19** - Gruta dos Três Arcos. Entrada da gruta entulhada por blocos de rocha (a). Risco de queda de blocos e deslocamento do teto da gruta (b).

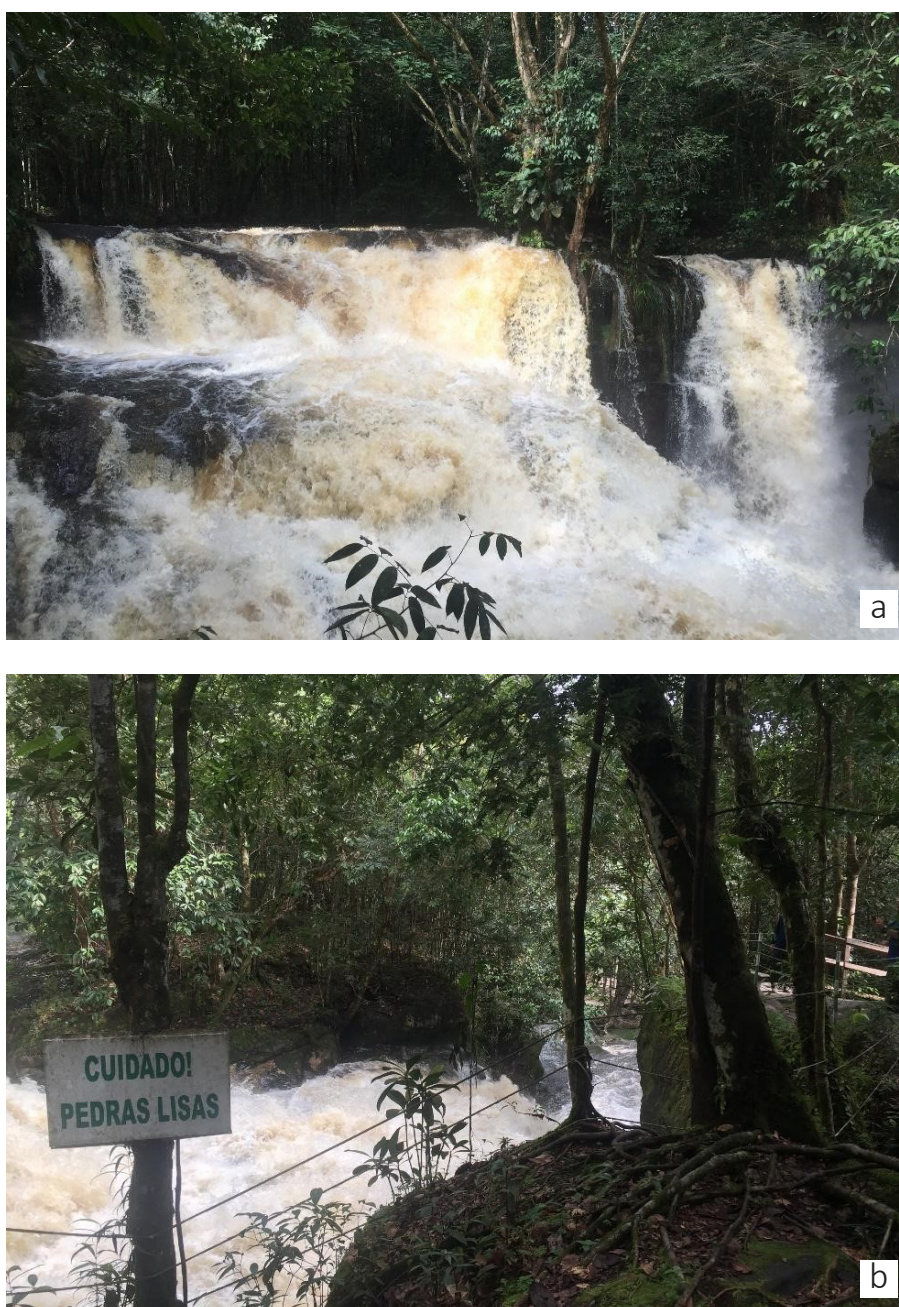
**Figura 20** - Cachoeira do Santuário. Notar grande volume de água e escarpa íngreme. Risco de queda para o visitante. Recomenda-se sinalização de perigo e reforço na proteção lateral da escarpa (a e b).
