# **AVALIAÇÃO GEOTÉCNICA NOS ATRATIVOS GEOTURÍSTICOS DE PRESIDENTE FIGUEIREDO**

## **PRESIDENTE FIGUEIREDO, AM**

*Divisão de Geologia Aplicada - DIGEAP  
Departamento de Gestão Territorial - DEGET*

**2022**

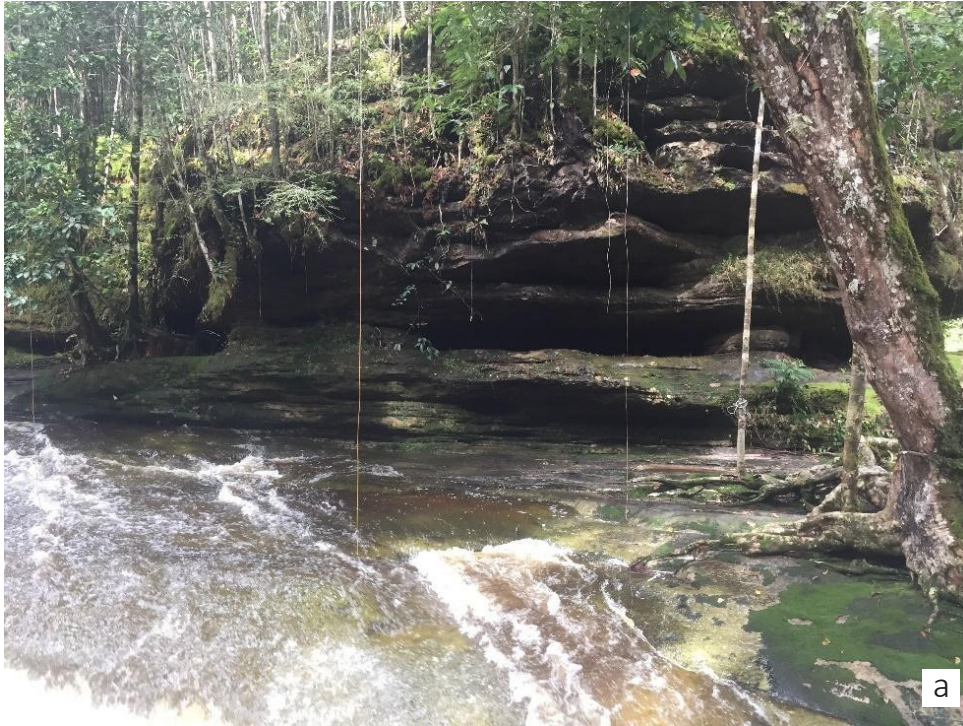
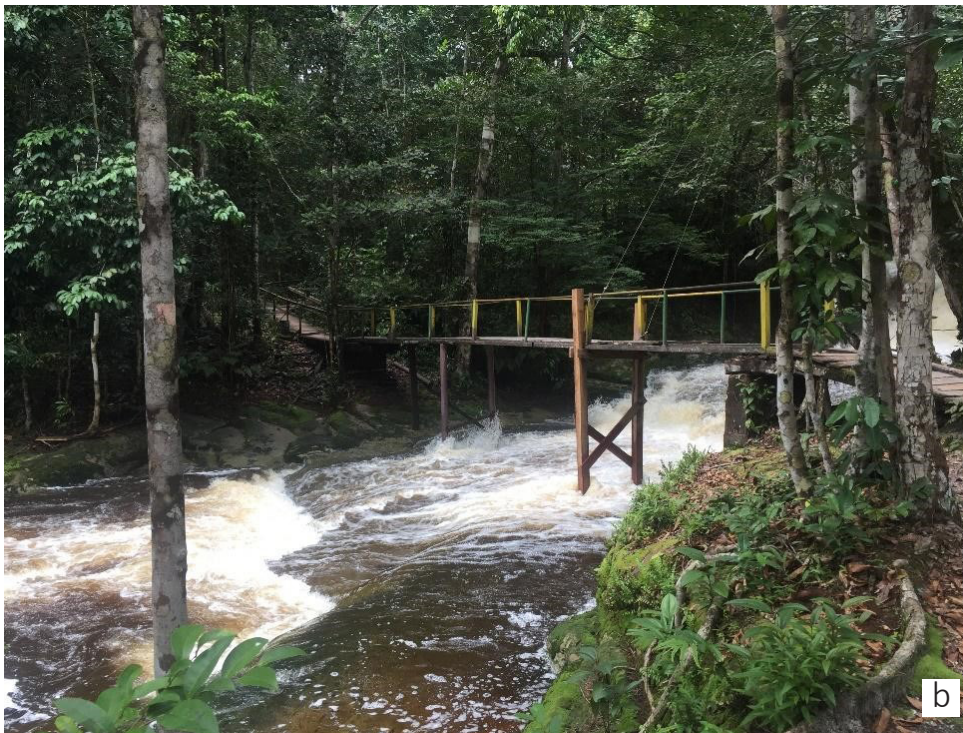
**Figura 21** - Cachoeira do Santuário. Maciço rochoso com estratificação sub-horizontal. Risco de queda de blocos e deslocamento de rocha (a). Ponte de acesso com estrutura precária e guarda corpo lateral vazado (b). Recomenda-se sinalização e manutenção na ponte.

Recomenda-se a sinalização para o perigo de queda de blocos, próximos às reentrâncias e paredes da cachoeira, bem como a reconstrução da ponte de acesso a ilha central, com estrutura sólida e projeto de engenharia.

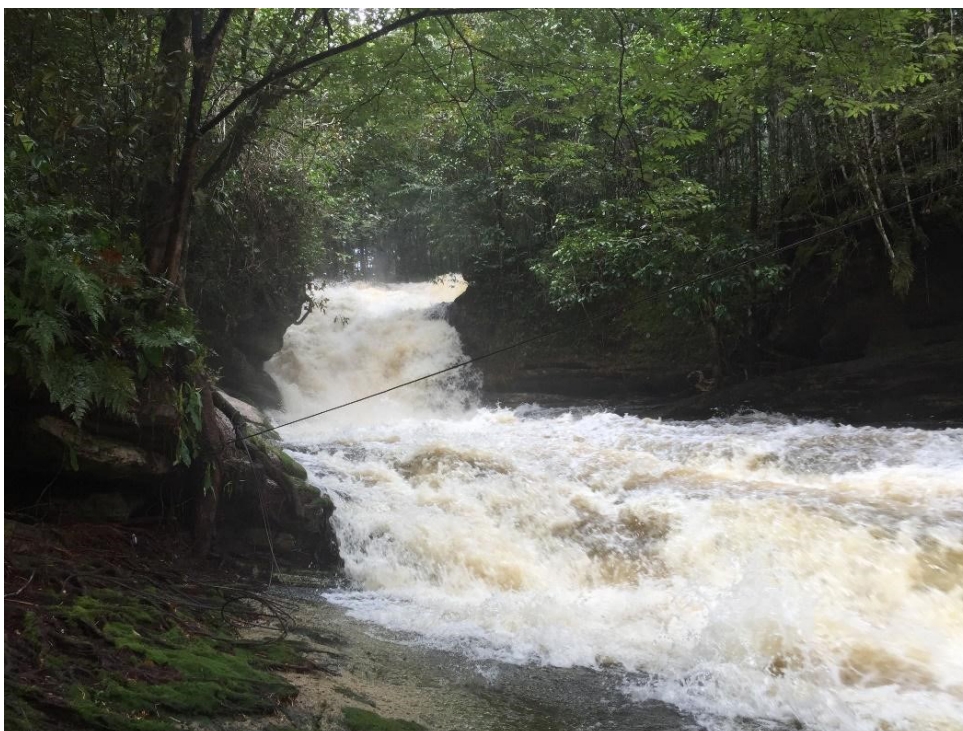
**Figura 22** - Cachoeira do Santuário. Grande vazão no igarapé do Mutum. Recomenda-se sinalização de perigo e monitoramento hidrológico desta bacia.

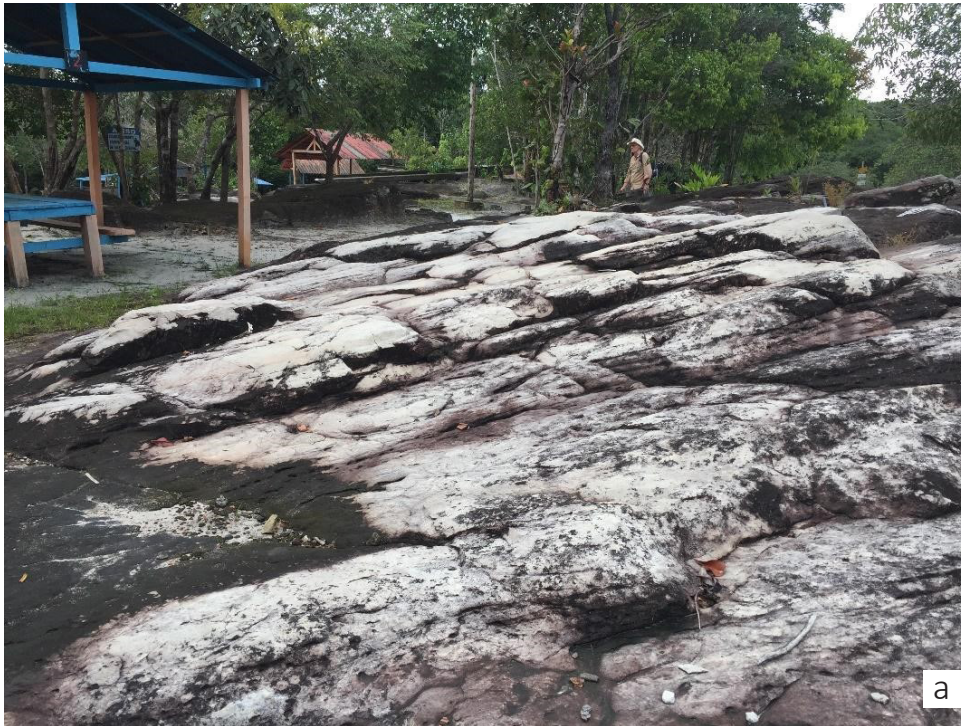
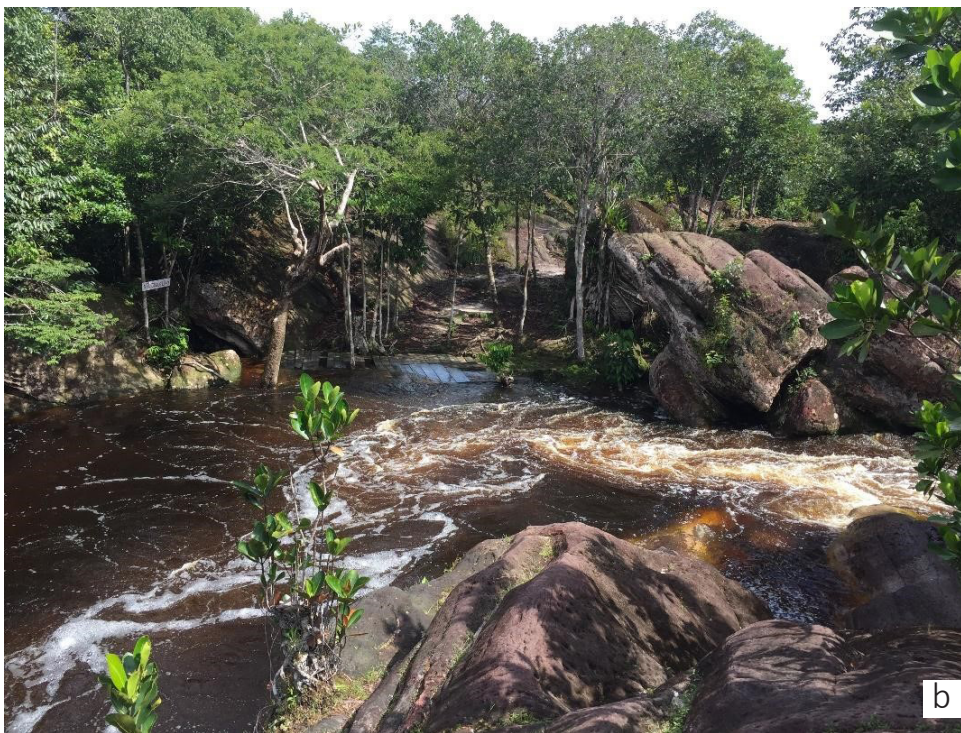
**Figura 23** - Cachoeira da Porteira. Afloramento de arenito com acamamento inclinado (a). O curso d'água se encaixa na estruturação da rocha, truncando seus estratos ou seguindo sua orientação (b).

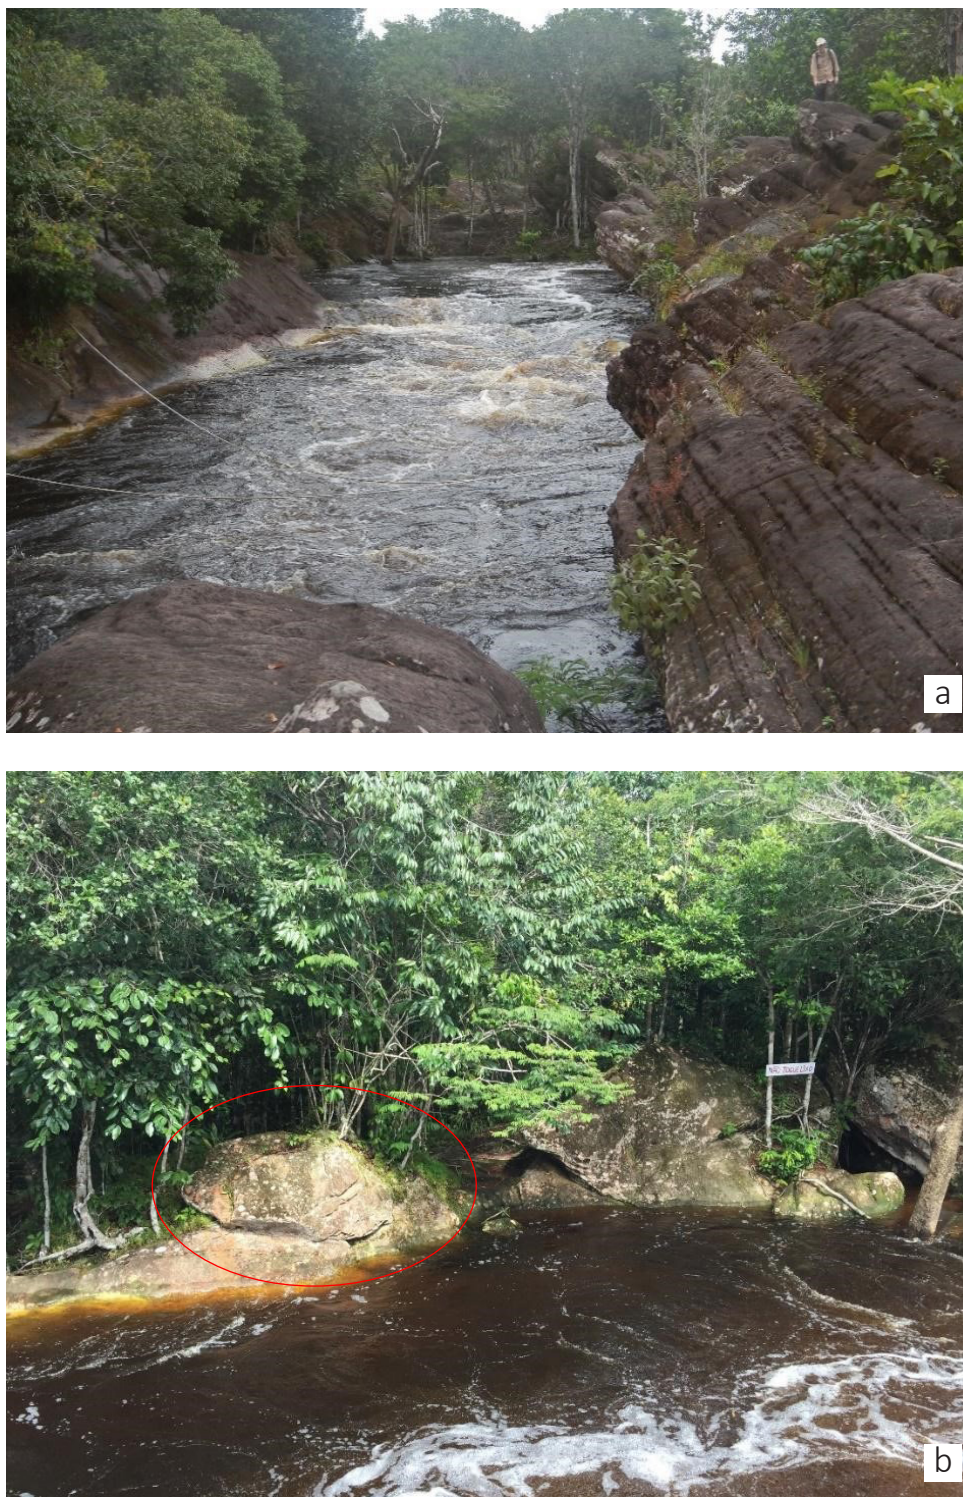
**Figura 24** - Cachoeira da Porteira. Configuração dos estratos inclinados da rocha (a), que mergulham para dentro do igarapé em sua margem direita (MD), com risco de queda de blocos e se inclinam para o barranco em sua margem esquerda (ME), com risco de deslocamento de rocha (b). Recomenda-se a sinalização e remoção do bloco rochoso (círculo vermelho)

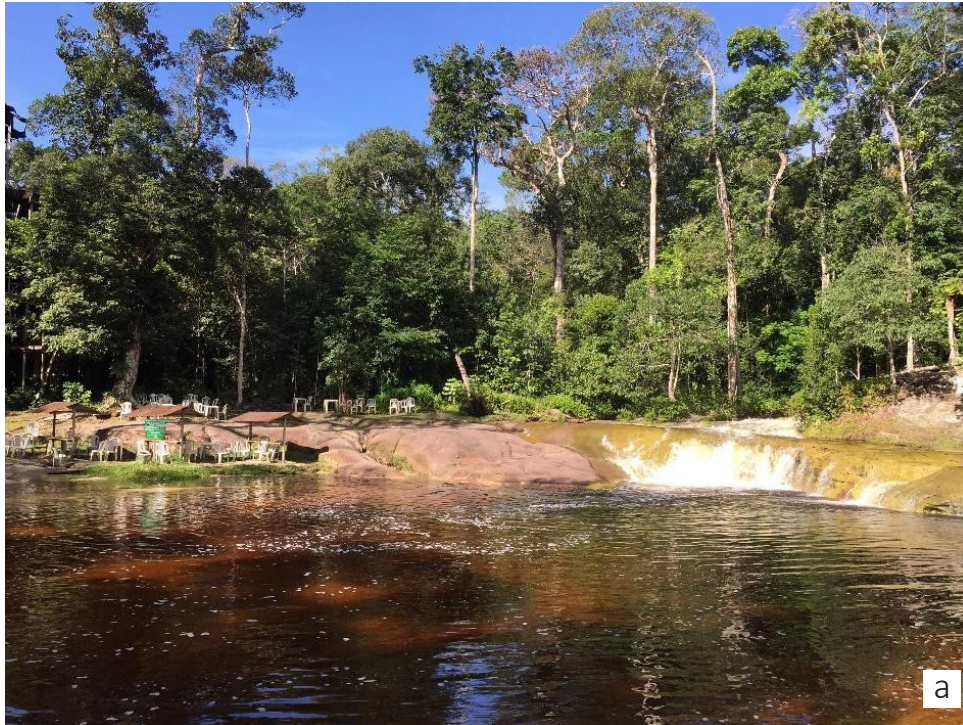
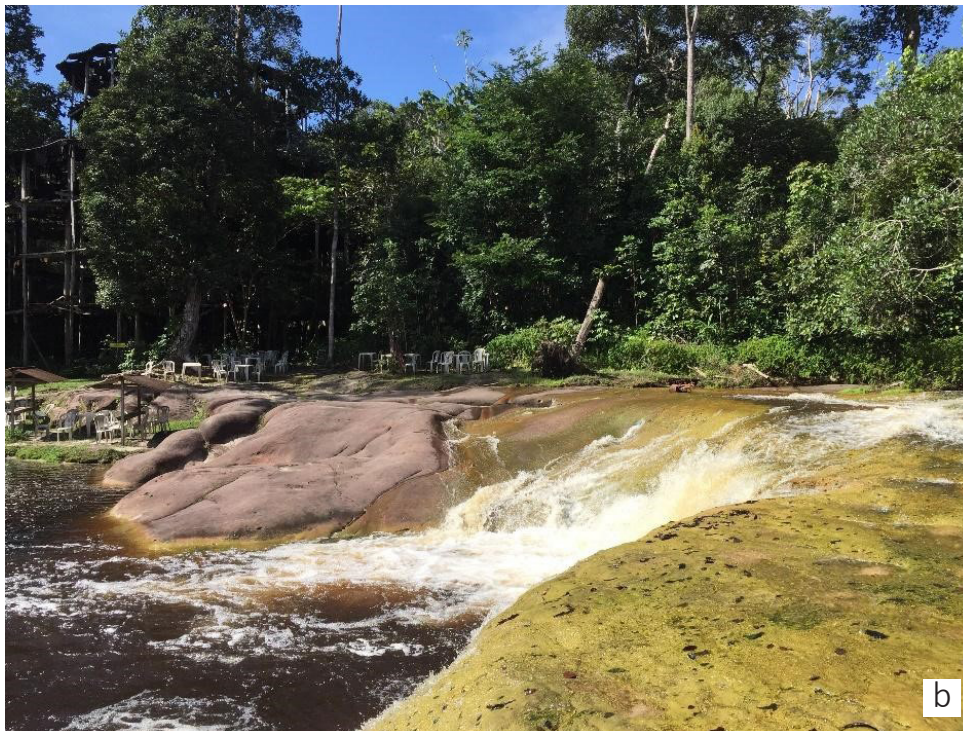
Este atrativo situa-se em um afluente da margem direita do igarapé do Mutum e configura uma pequena queda d'água com 2 metros de altura por 10 metros de largura. A superfície da rocha, composta por arenito com estratificação cruzada tabular, é suavemente arredondada. Não foram observados blocos rochosos soltos e escarpas íngremes que possam representar um fator de risco (Figura 25).

**Figura 25** - Cachoeira Berro D'água, onde não foram observados fatores de risco geológico.

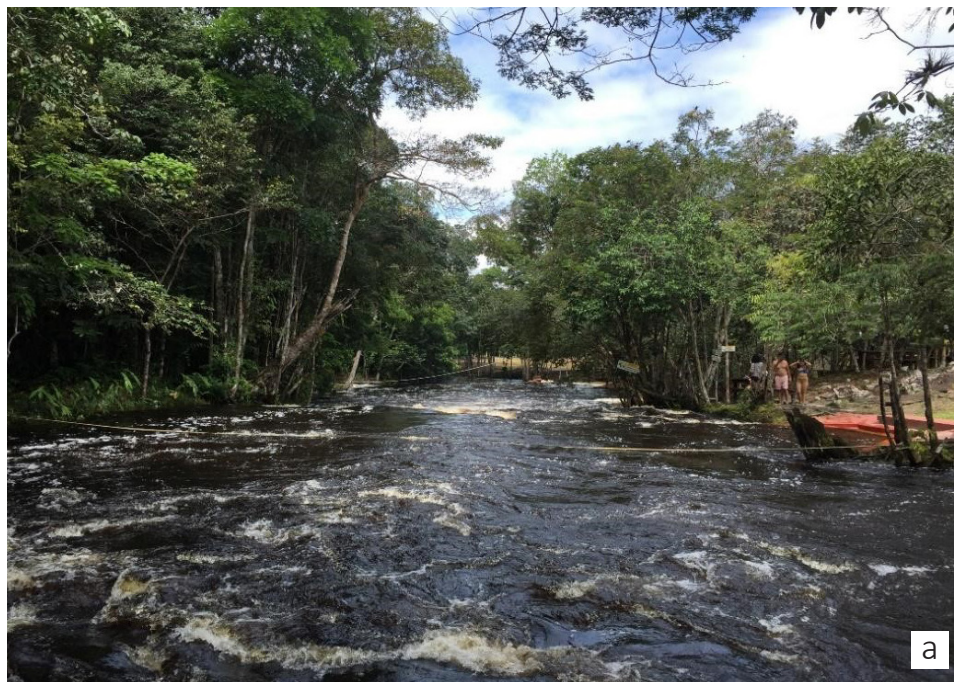
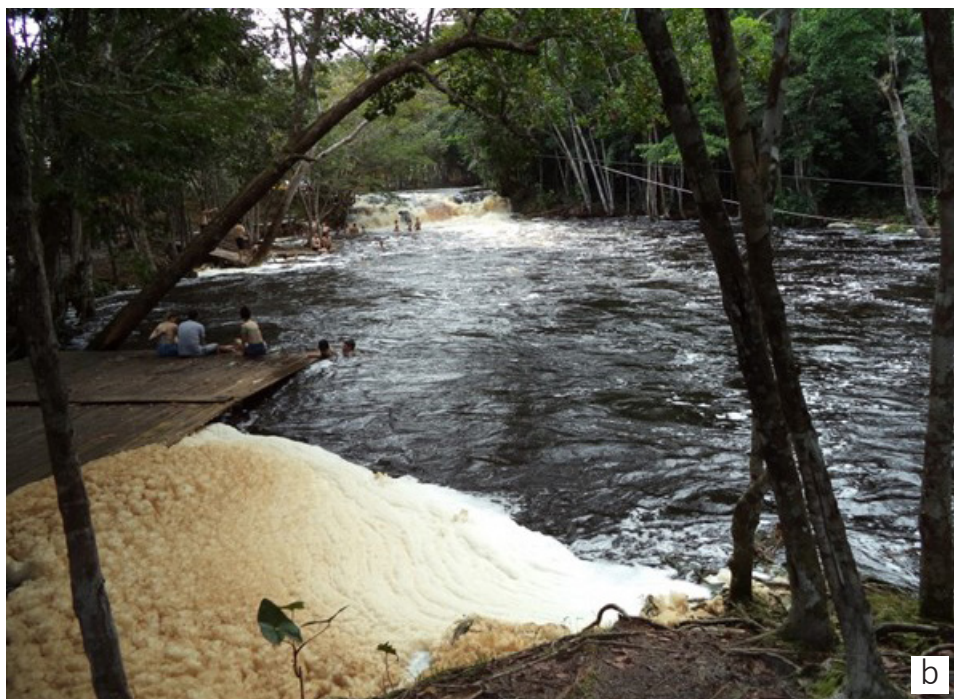
O igarapé apresentava grande volume de água tornando-se um fator de risco médio para o visitante dada a baixa declividade local. Recomenda-se a sinalização e monitoramento hidrológico da bacia do igarapé Mutum, o qual servirá também para as cachoeiras do Santuário e da Porteira, situadas neste mesmo curso d'água.

**Figura 26** - Cachoeira dos Pássaros. Corredeira (a) e queda d'água (b).

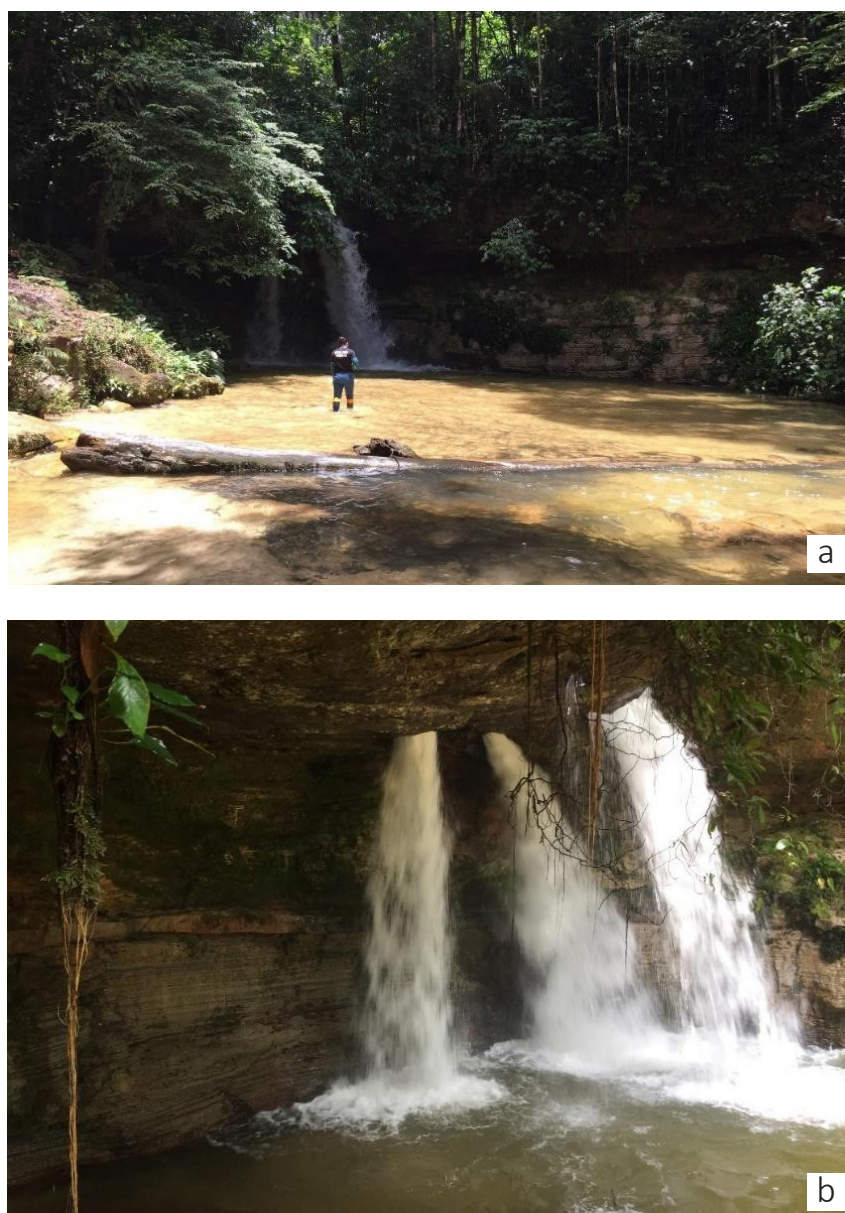
A parte frontal da queda d'água forma cornijas (ressaltos) e relevo negativo, onde é possível observar, em sua base, na margem direita do igarapé, blocos angulosos de rocha, como resultado do deslocamento e queda de bloco do teto e das paredes da cachoeira. Não foram observadas vazões excessivas neste igarapé e o fator de risco está relacionado à queda de blocos e deslocamento do teto da frente da cachoeira. Recomenda-se a sinalização do local sobre o perigo da queda de blocos.

**Figura 27** - Cachoeira da Pedra Furada. A água escoar por entre cavidades da rocha. Na base notam-se camadas intercaladas de arenito fino e siltitos.

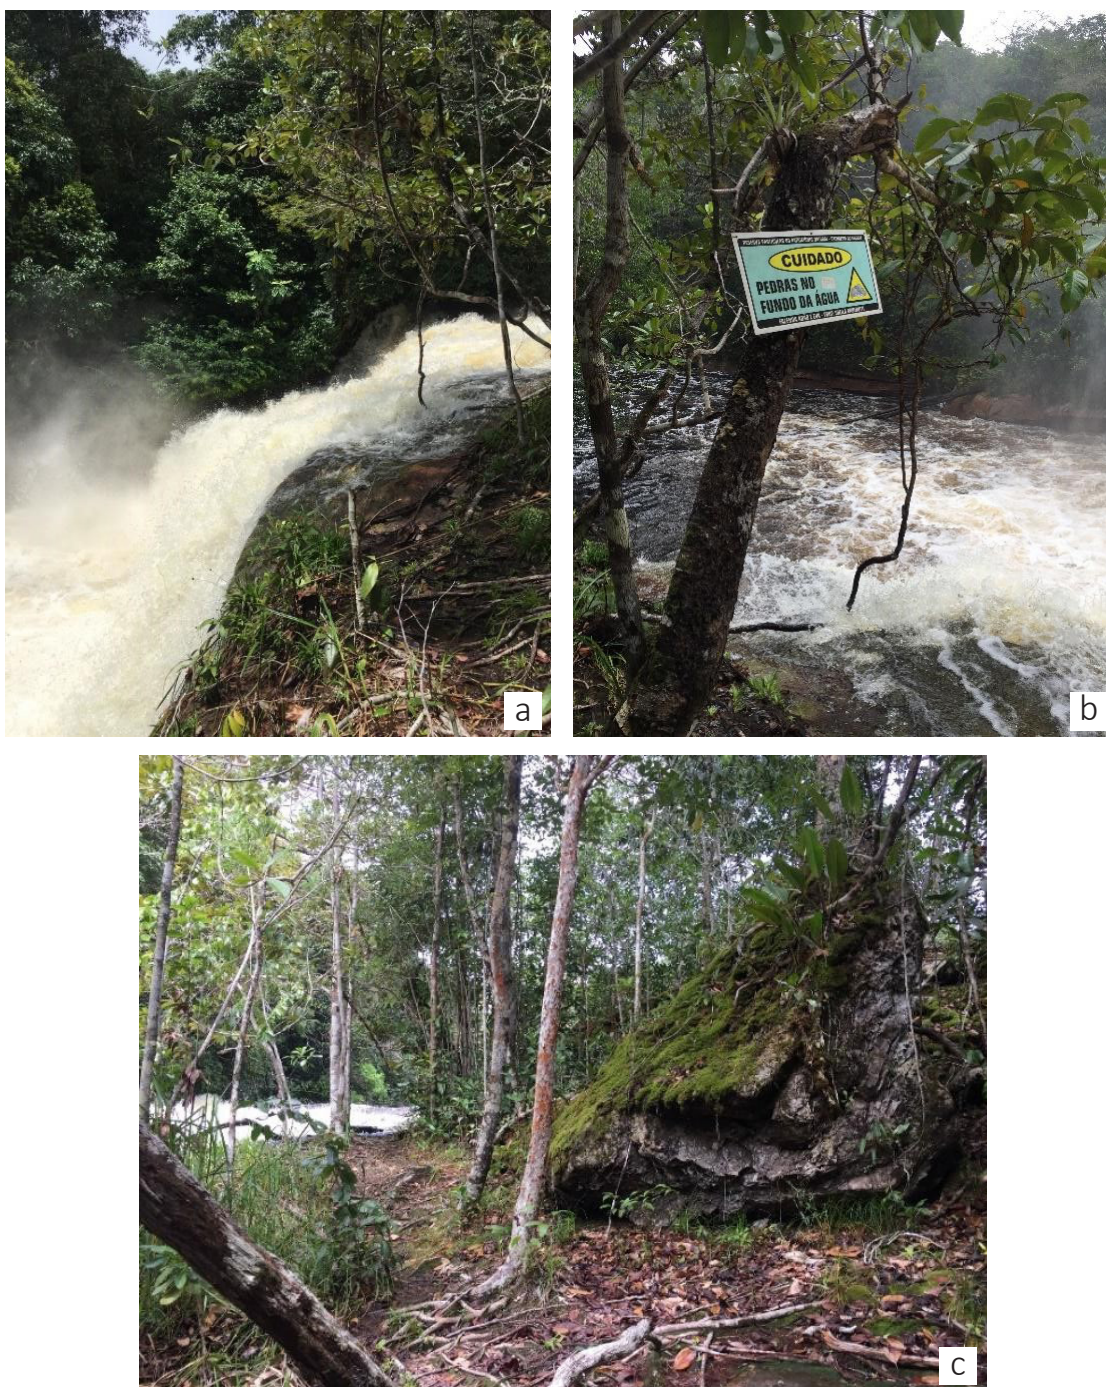
O entalhe na rocha provocado pela erosão da água é condicionado pelas fraturas que tem direção nordeste, paralela ao eixo do igarapé, e noroeste para a orientação da parte frontal da queda d'água. Este arranjo estrutural contribui também para a fragmentação do maciço e geração de blocos rochosos que são observados à margem da cachoeira ou semi-submersos em sua base. Outro fator que merece destaque é a presença de “marmitas”, cavidades circulares profundas, que ocorrem no leito rochoso acima da queda d'água, totalmente submersas nesta época do ano, que se constituem num risco para os banhistas desavisados.

**Figura 28** - Cachoeira do Mutum. Escarpa íngreme e blocos angulosos no barranco (a, b e c).

Outros fatores de risco levantados foram a possibilidade de queda de blocos (risco baixo) e a escarpa íngreme da queda d'água, além da grande vazão observada no igarapé (risco médio).

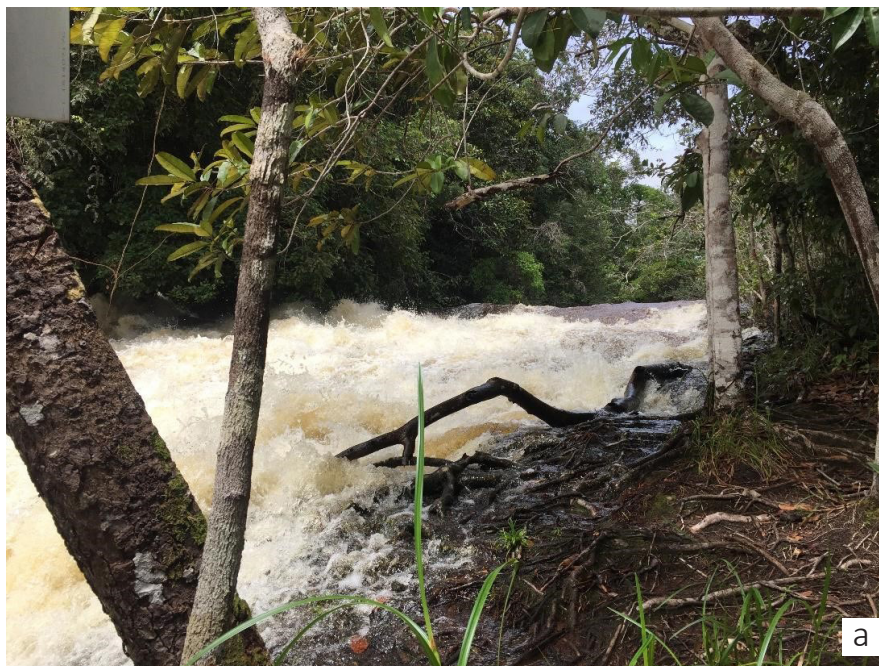
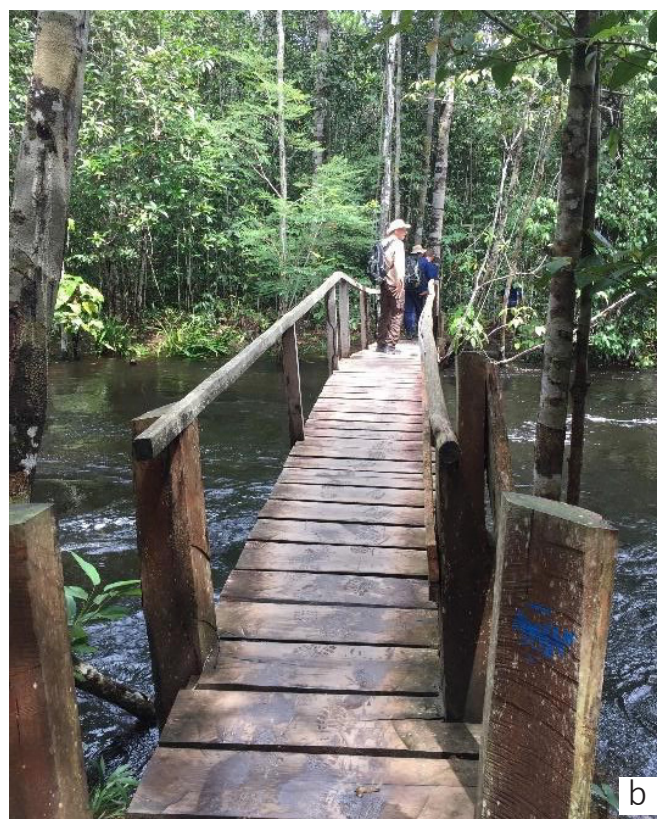
Observou-se também que a ponte de madeira sobre o leito do igarapé pode apresentar fragilidade estrutural, sob grandes vazões, e seu guarda-corpo lateral é vazado, com risco de queda para o turista (Figuras 28 e 29). Recomenda-se a sinalização para o perigo de queda próximo às escarpas rochosas das paredes da cachoeira e o mapeamento da localização exata das marmitas na época de estiagem.

**Figura 29** - Cachoeira do Mutum. Nota-se grande vazão (a) e ponte sobre o igarapé do Barreto, com guarda corpo vazado, e risco de queda do visitante (b).

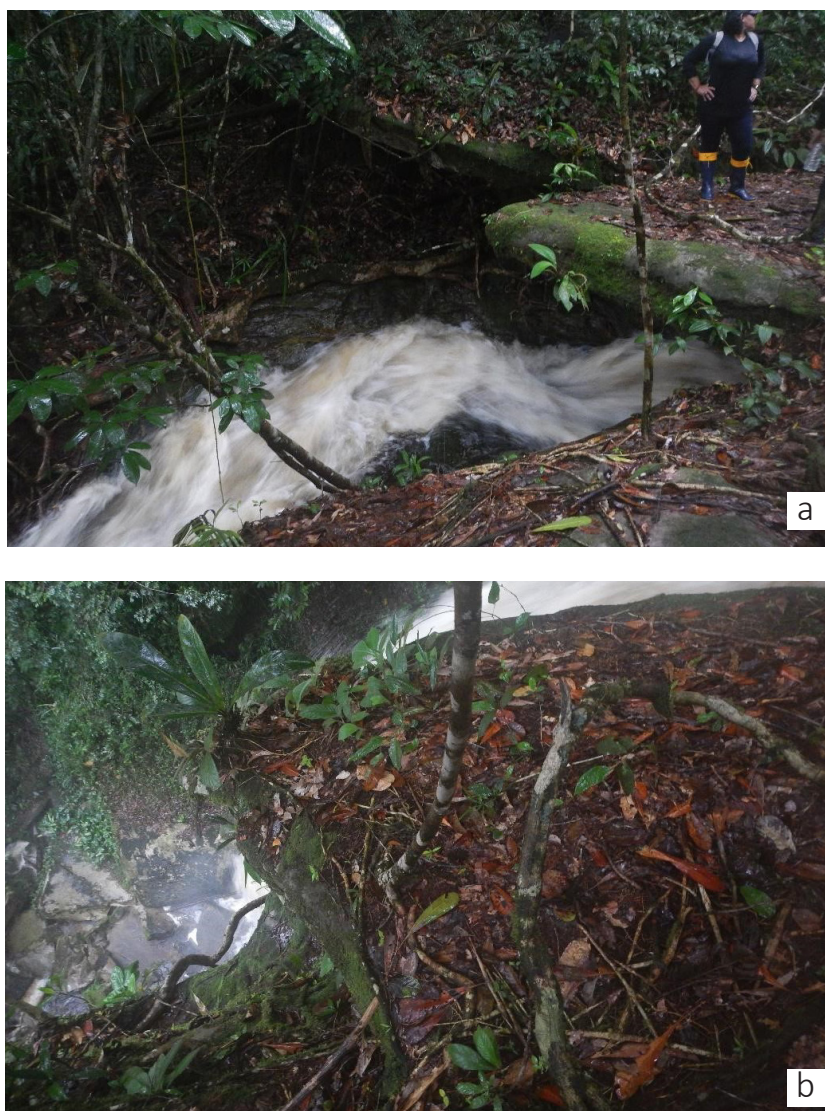
**Figura 30** - Salto do Ipy. As águas passam por baixo das rochas antes de caírem pela queda d'água de 10 metros de altura.

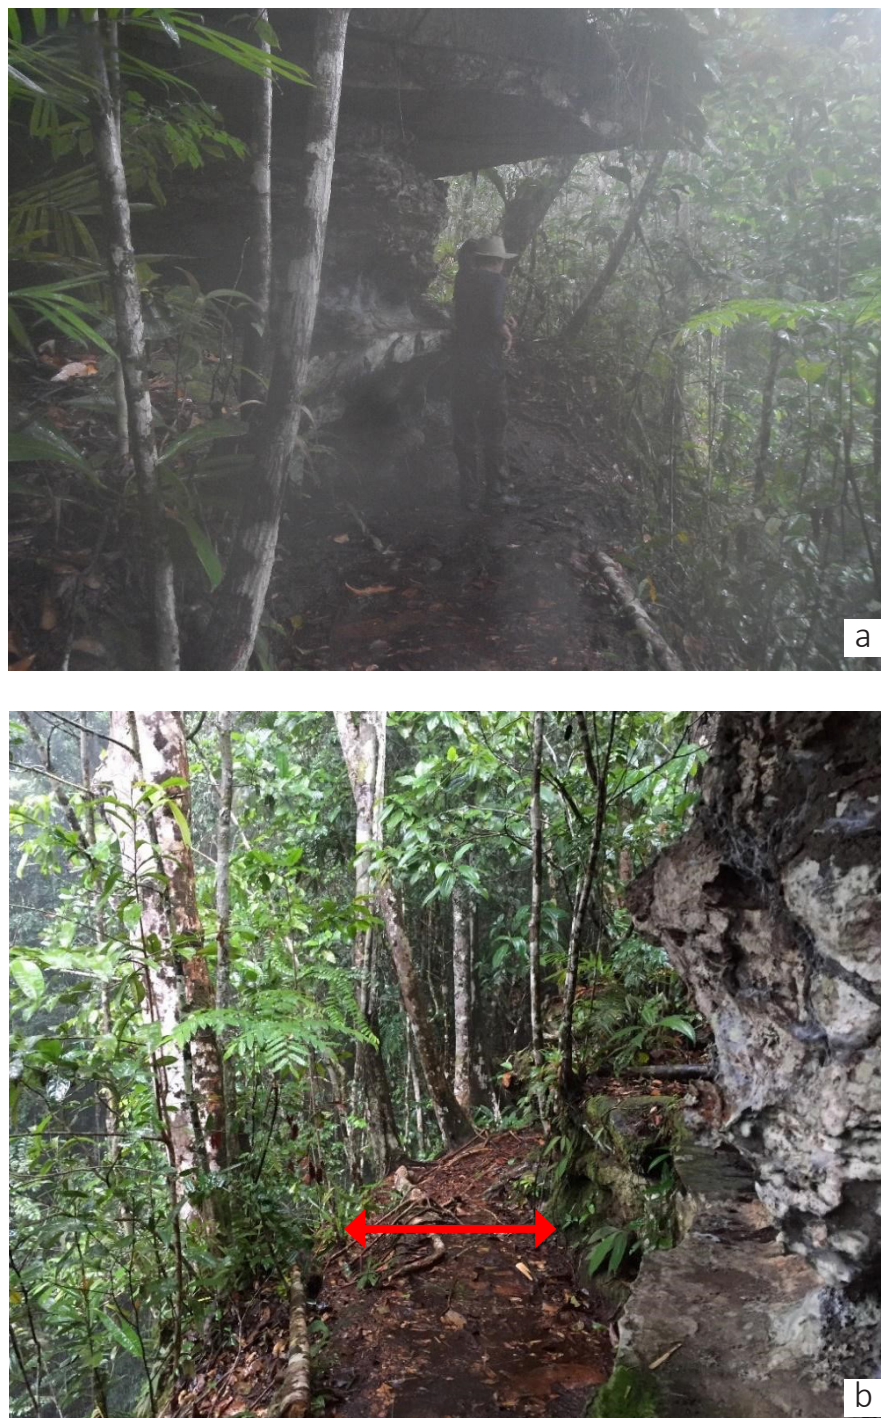
**Figura 31** - Salto do Ipy. Feição da erosão diferencial com blocos de rocha sustentado em pequenos promontórios (a). Nota-se trilha de acesso estreita, com 1 metro de largura (seta vermelha) entre a rocha e a escarpa íngreme (b). Risco de queda do visitante.

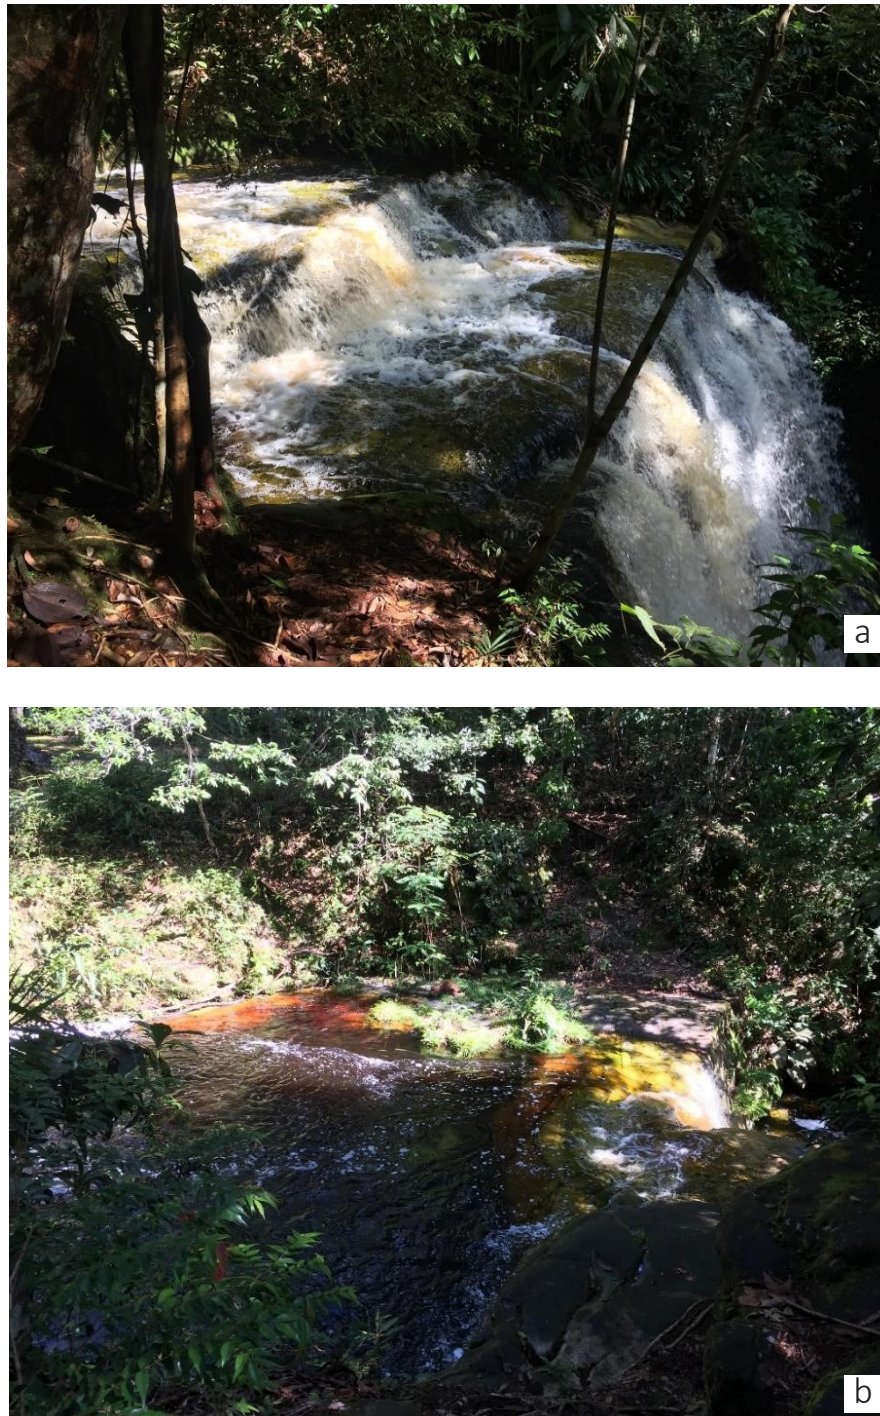
Observam-se blocos rochosos nas margens, sobre o lajeiro, e a escarpa íngreme formada pela parede frontal da cachoeira é o principal fator de risco ao visitante. Recomenda-se a sinalização do local para o risco da queda de blocos e da escarpa íngreme.

**Figura 32** - Cachoeira da Sussuarana. Sequência de degraus (a) e piscinas na parte alta da queda d'água (b). Risco de queda do visitante na escarpa íngreme.

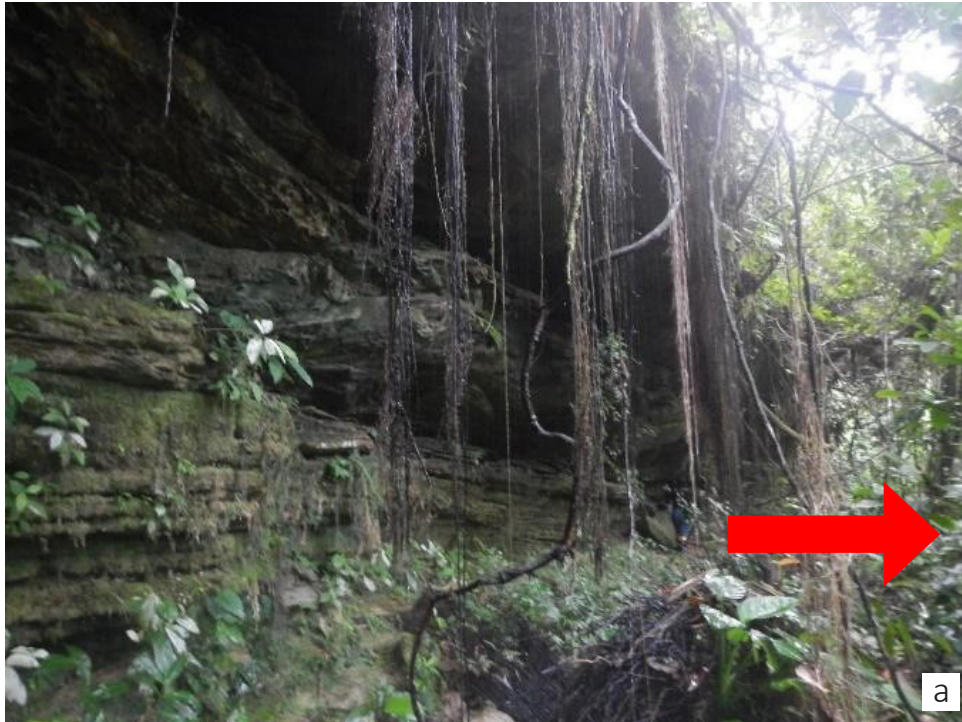
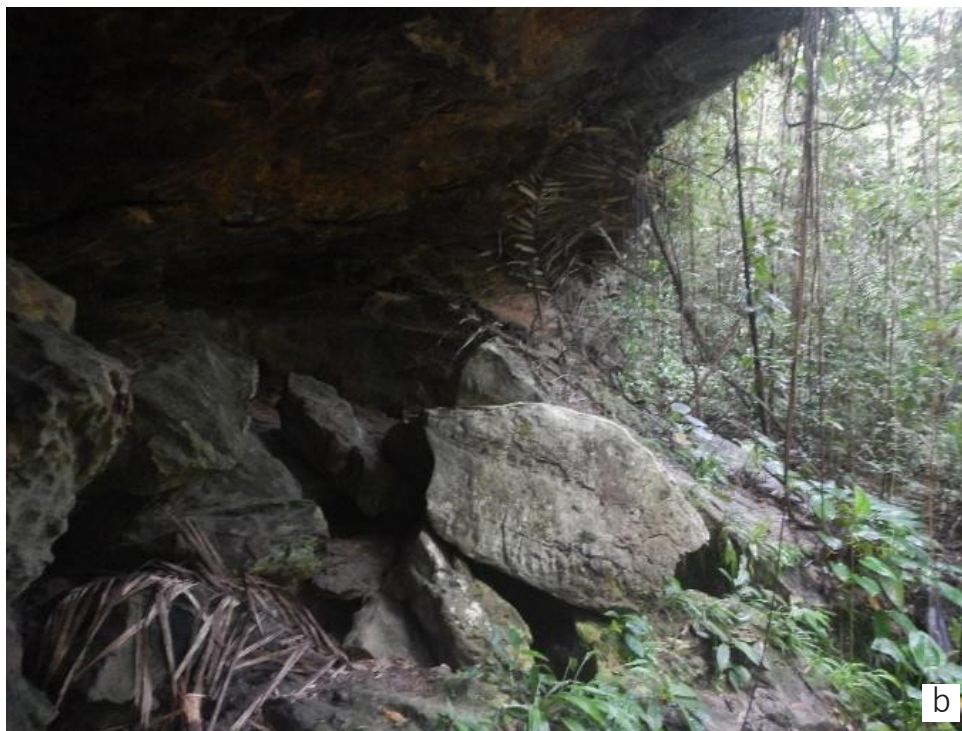
**Figura 33** - Gruta do Batismo. Escarpa rochosa com erosão diferencial formando relevo negativo (a). Notar os blocos de rocha caídos na base da escarpa. Alto risco de queda de blocos. Recomenda-se a sinalização e afastamento lateral da trilha de acesso (seta vermelha).

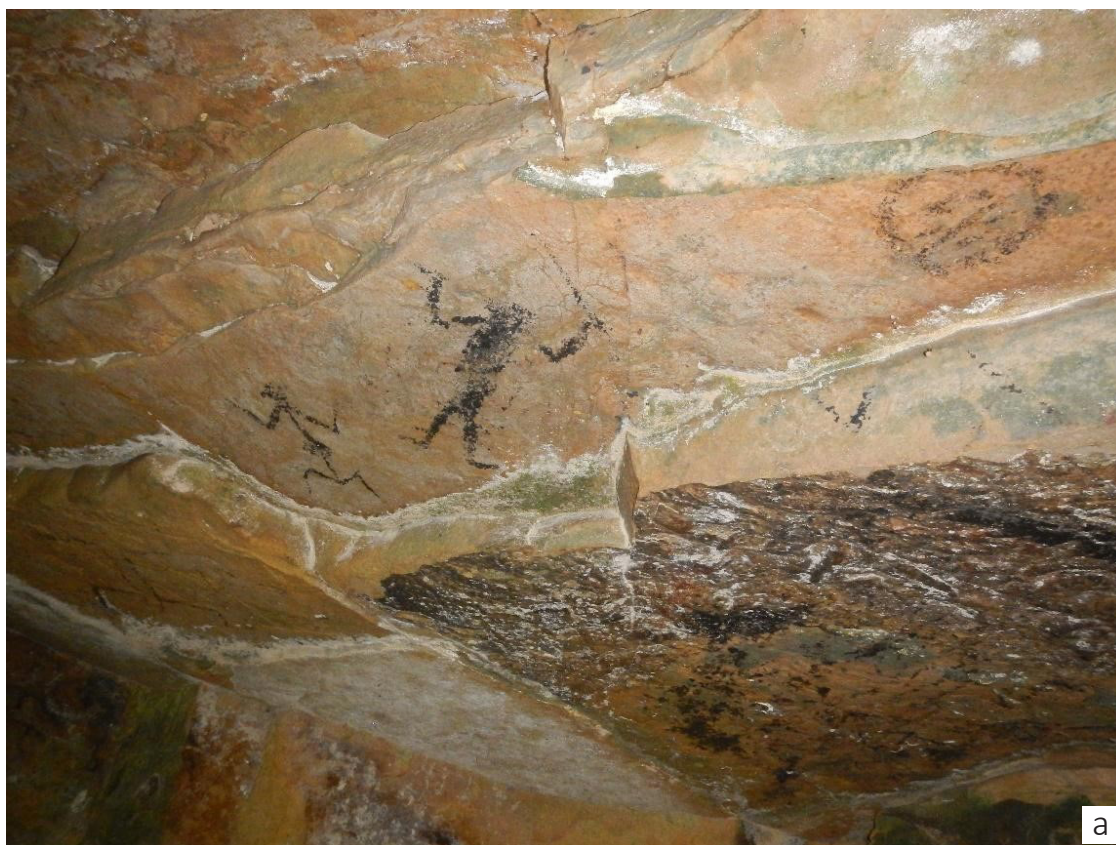
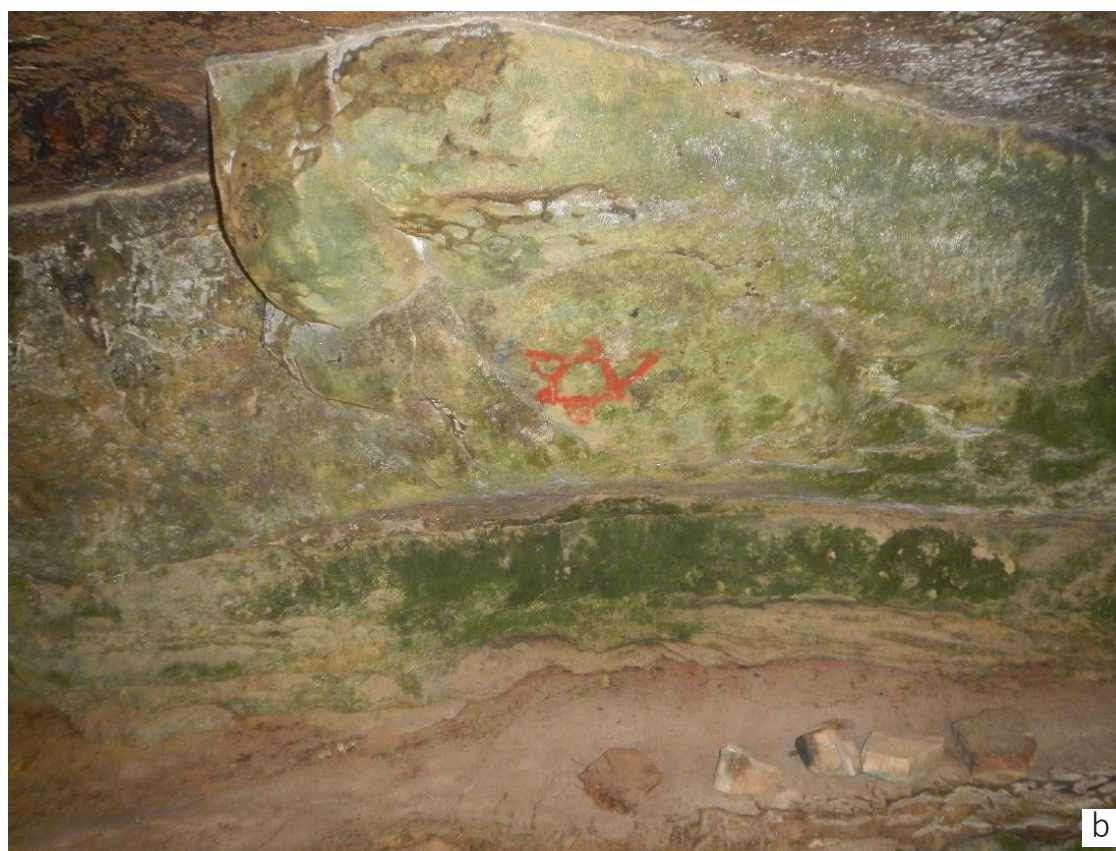
O risco de queda de blocos e deslocamento do teto da gruta é alto. Este fato, associado à depredação verificada no sítio arqueológico, com pichações sobre as pinturas rupestres, faz com que se recomende a restrição de acesso ao local sem a presença de guias e o uso obrigatório de capacetes (Figura 34).

**Figura 34** - Gruta do Batismo. Teto da gruta com pinturas rupestres. Notar o deslocamento da rocha (a) e pichação do sítio arqueológico (b).
