MAPEAMENTOS GEOLÓGICO-GEOTÉCNICOS VOLTADOS PARA A PREVENÇÃO DE DESASTRES

AVALIAÇÃO DE RISCO GEOLÓGICO

Camaragibe, PE

Este trabalho apresenta os resultados da avaliação técnica de risco geológico realizada no município de Camaragibe/PE, em 28/01/2026, em atendimento à solicitação formalizada por meio do Ofício nº 021/2026 – SEDEF. A atividade teve como objetivo principal avaliar, em conjunto com representantes da Defesa Civil Municipal, o surgimento de trincas no solo em área localizada no bairro dos Estados, inserida no setor PE_CAMARAG_SR_026_CPRM.

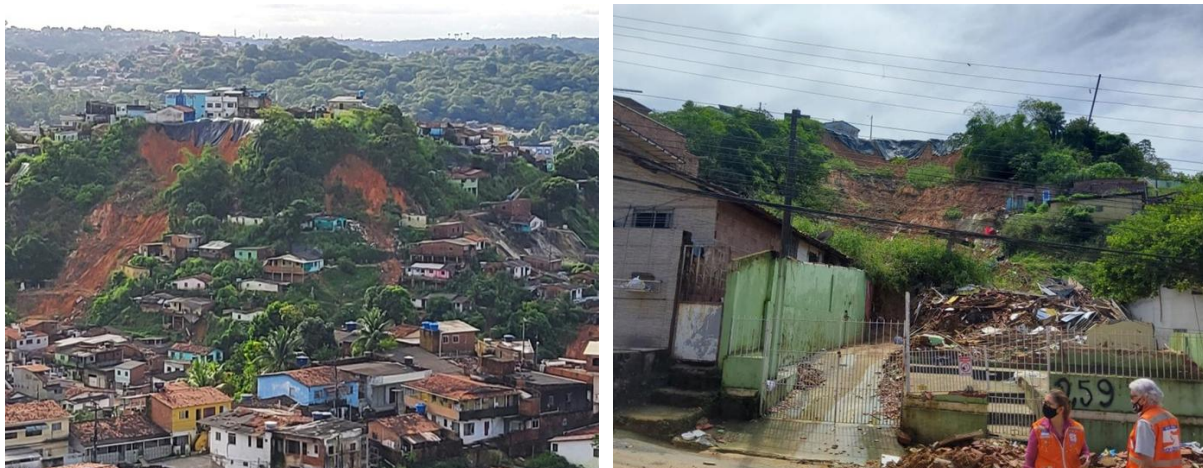
Segundo Dias (2022), a área foi afetada por deslizamentos que atingiram cerca de sete moradias, tendo como origem principal uma trinca previamente monitorada pela Defesa Civil Municipal. Apesar dos danos significativos, não houve registro de vítimas, em razão das ações de monitoramento e da comunicação eficaz com os moradores. Na ocasião, Dias (2022) identificou diversas evidências de instabilidade, como trincas generalizadas, poste inclinado, escadarias danificadas e elevado escoamento superficial de água, indicando alta saturação do solo e risco de novos deslizamentos. O material mobilizado ultrapassou estruturas de contenção existentes na área.

Figura 1 – Deslizamentos ocorridos no Alto do Padre Cícero, em 2022. À esquerda, imagem panorâmica e à direita, vista a partir da base da encosta. Fonte: Dias (2022).

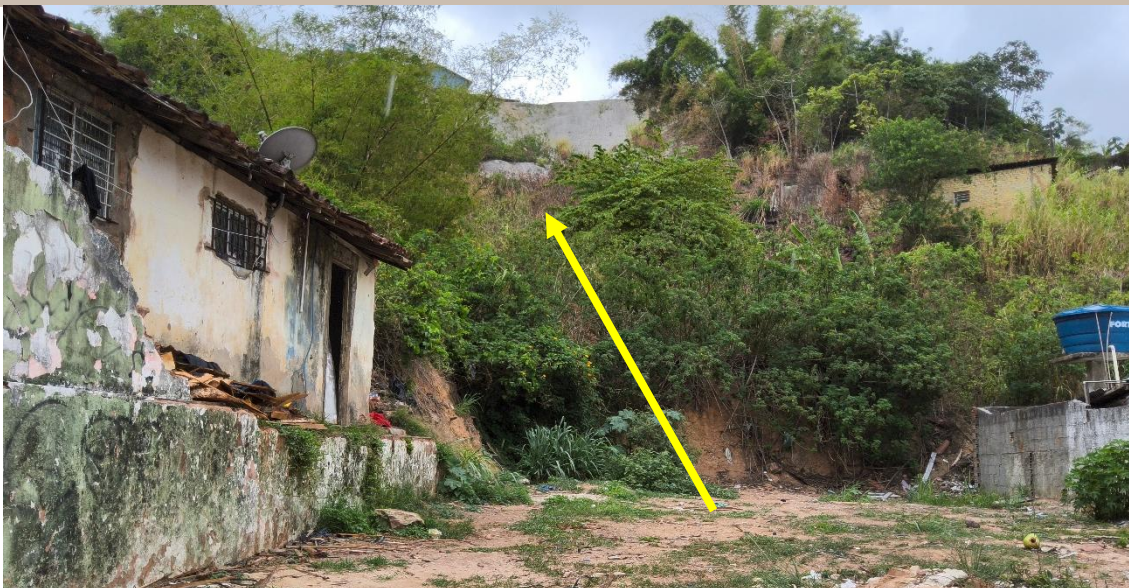
Antes do evento, o topo do talude apresentava trincas previamente identificadas e monitoradas, o que possibilitou a adoção de medidas preventivas e a retirada dos moradores antes da ocorrência do desastre, que atingiu aproximadamente sete moradias, conforme ilustrado na figura 2. No local, ainda permanecem residências interditas, cuja remoção é necessária, de modo a evitar novas ocupações e a redução do risco futuro.

Figura 2 – Área onde ocorreu a destruição de uma residência em 2022, localizada na porção central do setor PE_CAMARAG_SR_026_CPRM, durante evento de deslizamento. Observa-se a presença de tela argamassada protegendo parte da área afetada, bem como residências desocupadas após o incidente.

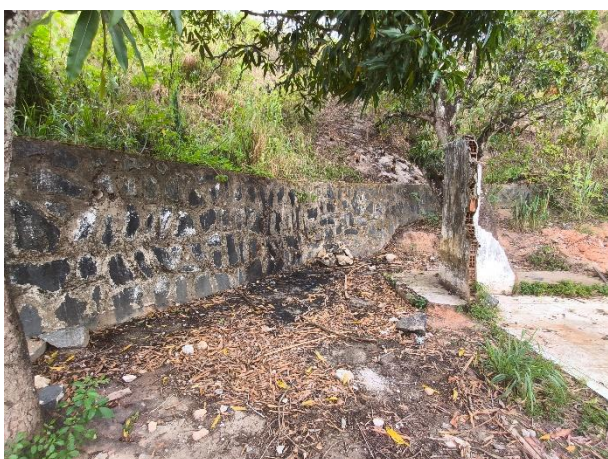
Ainda na porção central do setor, foram identificadas obras de contenção na base do talude (Figuras 3 e 4), bem como vestígios de edificações anteriormente destruídas. Tais evidências indicam que esse tipo de intervenção isolada não se mostra suficiente para resistir às forças associadas aos movimentos de massa em encostas com grande amplitude. Nesses contextos, torna-se necessária a adoção de soluções integradas, associadas a avaliação técnica especializada, a fim de verificar a viabilidade de intervenções estruturais, como a execução de muros de contenção, ou, alternativamente, a desocupação definitiva de áreas inadequadas à ocupação habitacional.

Figura 3: Porções do muro de contenção localizado na parte central do setor PE_CAMARAG_SR_026_CPRM.

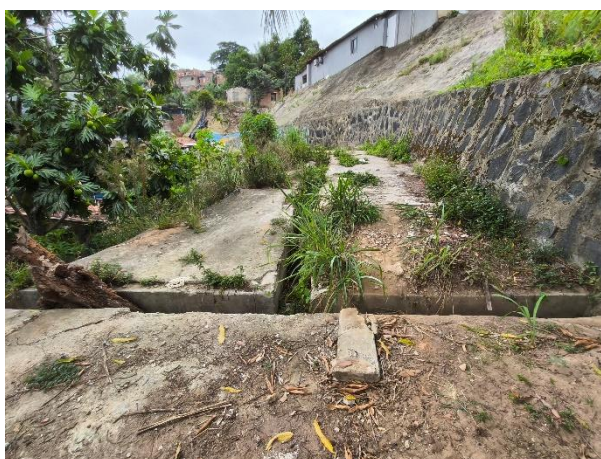
Figura 4: Muro de contenção localizado abaixo de uma casa, no qual distinguem-se fissuras.

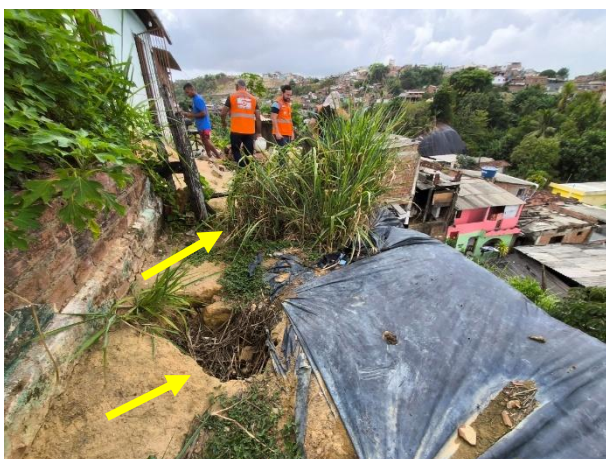
No âmbito do presente estudo, foi identificado um sumidouro na porção oeste do setor PE_CAMARAG_SR_026_CPRM. Associam-se a esse processo a ausência de ordenamento adequado das águas pluviais e a inexistência de calhas em telhados implantados muito próximos à encosta, fatores que favorecem o desenvolvimento de processos erosivos e afetam diretamente a base do talude. Observou-se, ainda, que em determinadas áreas do setor não foram consideradas as recomendações técnicas formuladas em 2022, o que contribuiu para a intensificação dos processos erosivos e para o desenvolvimento do sumidouro ora identificado (Figura 5).

Figura 5: Visão do local afetado pela ocorrência de sumidouro na encosta, com a identificação de dois pontos distintos: o primeiro localizado na porção central da imagem e o segundo junto à faixa de vegetação que delimita a residência e o terreno desocupado. Ambos os pontos situam-se ao longo da linha da encosta, na porção oeste do setor PE_CAMARAG_SR_026_CPRM.

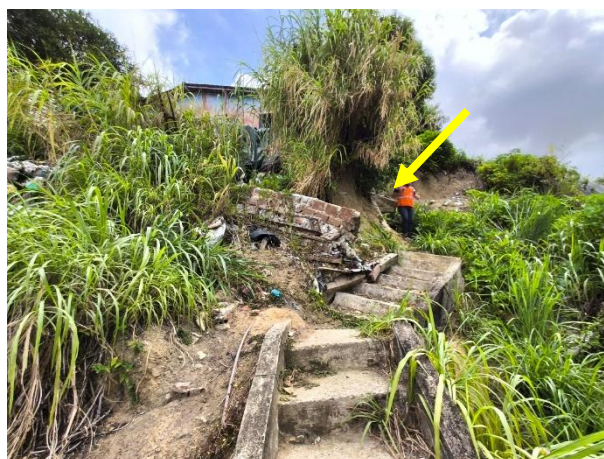
Ao longo da encosta, observam-se cortes subverticalizados, com cerca de 3 m de altura, executados para viabilizar a implantação de moradias e vias de acesso. Esses taludes de corte vêm sendo afetados por processos erosivos associados ao escoamento de águas pluviais provenientes da encosta (Figura 5), os quais contribuem para a redução da estabilidade do terreno e para o aumento

do risco de movimentos de massa, como evidenciado pela destruição da escadaria de acesso (Figura 6).

Figura 6 – Escadaria de acesso destruída, associada à ausência de sistema adequado de escoamento das águas pluviais, condição que possivelmente contribuiu para o desenvolvimento dos processos erosivos observados. A porção destacada corresponde ao trecho onde a escadaria se encontra ausente, situado na parte oeste do setor PE_CAMARAG_SR_026_CPRM.

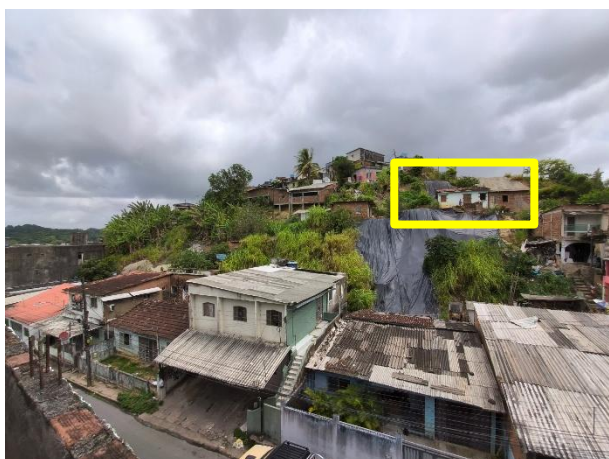
Figura 7 – Visão da área afetada pela ocorrência de sumidouros, parcialmente protegida por lonas plásticas com a finalidade de reduzir danos durante períodos chuvosos. Observa-se a presença de vegetação ao longo do talude, nas proximidades da Avenida Pernambuco, na porção oeste do setor PE_CAMARAG_SR_026_CPRM.

Diante do exposto, torna-se necessária a adoção de medidas voltadas à contenção da percolação das águas pluviais por meio de trincas no solo e de sumidouros identificados, associadas ao manejo e ordenamento adequado do escoamento superficial. Recomenda-se, ainda, a realização de manutenção e acompanhamento sistemático das paredes e pisos das edificações que apresentam rachaduras indicativas de movimentação de massa, sendo indispensável a avaliação das condições estruturais das construções por profissional legalmente habilitado. Ressalta-se que a área permanece classificada em situação de risco, em função da presença de sumidouros que afetam as edificações localizadas a jusante da área destacada na figura 7.

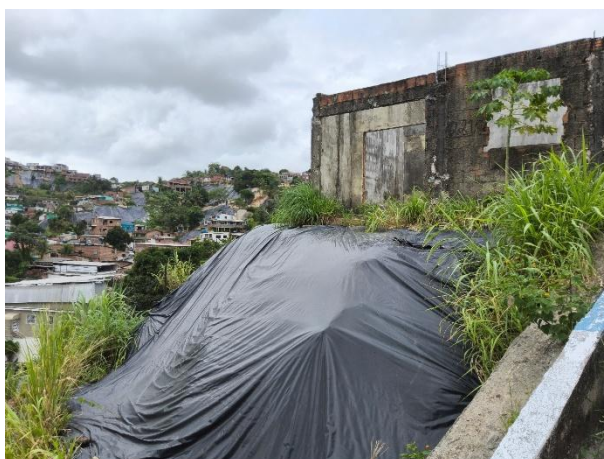
Figura 8 – Rua Amendolândia, trecho caracterizado pela presença de muro de contenção implantado na encosta, situado muito próximo à edificação vizinha, com proteção provisória por lona na crista de parte do talude. O local integra a porção leste do setor PE_CAMARAG_SR_026_CPRM.
