Projeto Água Subterrânea no Nordeste do Brasil (PROASNE – BRASIL)

**MISSÃO DE GEOFÍSICA
RELATÓRIO DE ATIVIDADES – JULHO/2000**

**PROJETO ÁGUA SUBTERRÂNEA NO NORDESTE DO BRASIL
ALTO VALE DO RIO MOXOTÓ - ESTADO DE PERNAMBUCO**

**Relatório de Atividades
Julho 2000**

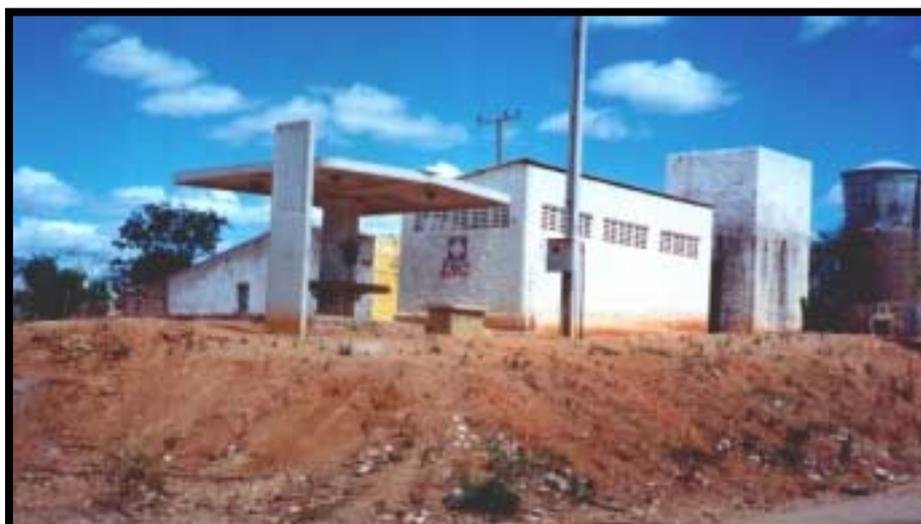
Nesse local foi mostrado que a população recebe um fornecimento regular de água dessalinizada e existe um nível razoável de organização social (**Fotos 1 e 2**). A localização do poço, que aparentemente capta também água do aquífero aluvial, pode indicar poluição a partir de rejeitos humanos e animais. Foi sugerido a realização de um perfil geofísico com o objetivo de testar a estrutura/fratura de direção NE, na qual o curso do Rio Moxotó está encaixado. Em conversa com os moradores, foi informado que o rio, atualmente seco, após 6 anos havia recebido água de uma enxurrada no mês de abril.

Foto 2 – Chafariz e casa do dessalinizador na Vila de Rio da Barra

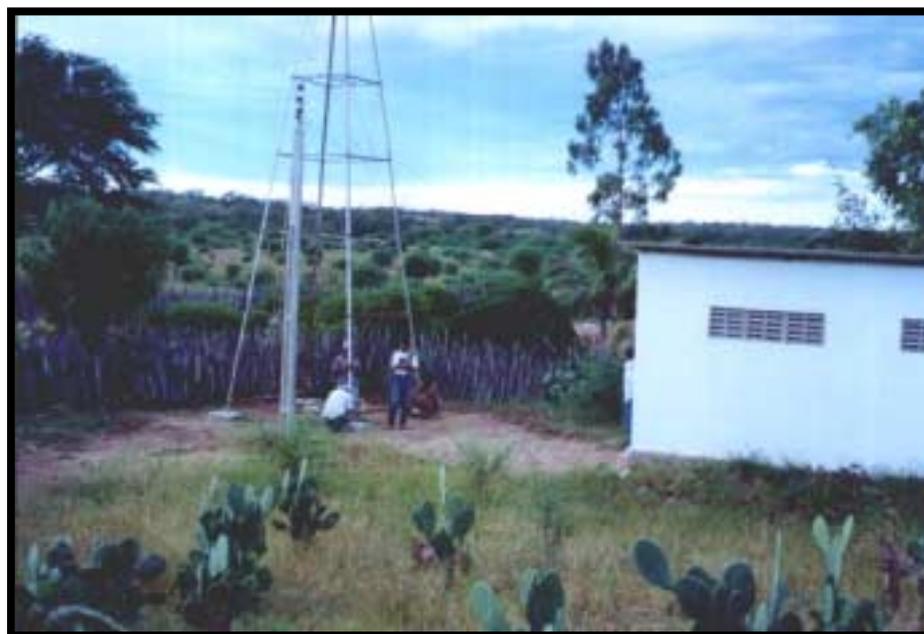
No local do poço que abastece a vila (**Fotos 3 e 4**) foi mostrado que o chafariz não está funcionando porque o dessalinizador está quebrado e a bomba do poço foi retirada para consertos. A água do dessalinizador, quando em funcionamento, é vendida por R\$ 0,01/litro. Observou-se que o receptor de fichas do chafariz é protegido por placas de ferro, para evitar o roubo de fichas. Apesar dessa proteção, ocorrem marcas de tentativas de danificação. Além disso, o rejeito do dessalinizador é lançado no leito do Rio Piutá, poluindo o aquífero aluvial.

Foto 4 – Poço e casa do dessalinizador na Vila de Algodões

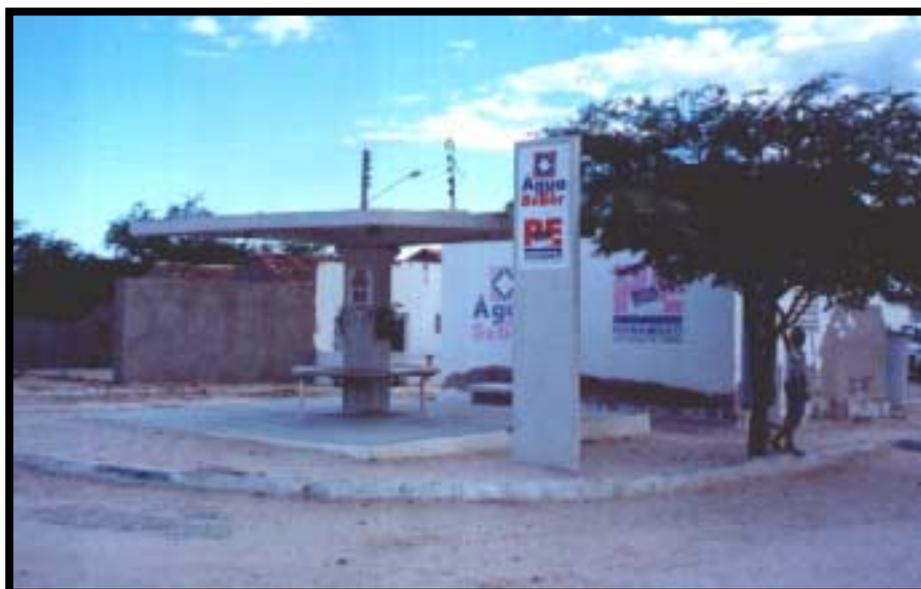
Nessa localidade foi observado que o dessalinizador, instalado há 2 anos, nunca funcionou regularmente (**Foto 5**). Pessoas da comunidade informaram que a população da vila consome água comprada e transportada de barragens das proximidades, que deverão secar até o final do ano. Essa água é de má qualidade. O poço que deveria abastecer a população está localizado a 1 km de distância. Observa-se nas proximidades do dessalinizador um poço tubular construído pelo apresentador de televisão Ratinho. Esse poço é seco e foi locado sem nenhum critério técnico.

Foto 5 – Chafariz e casa do dessalinizador na Vila de Cruzeiro do Nordeste

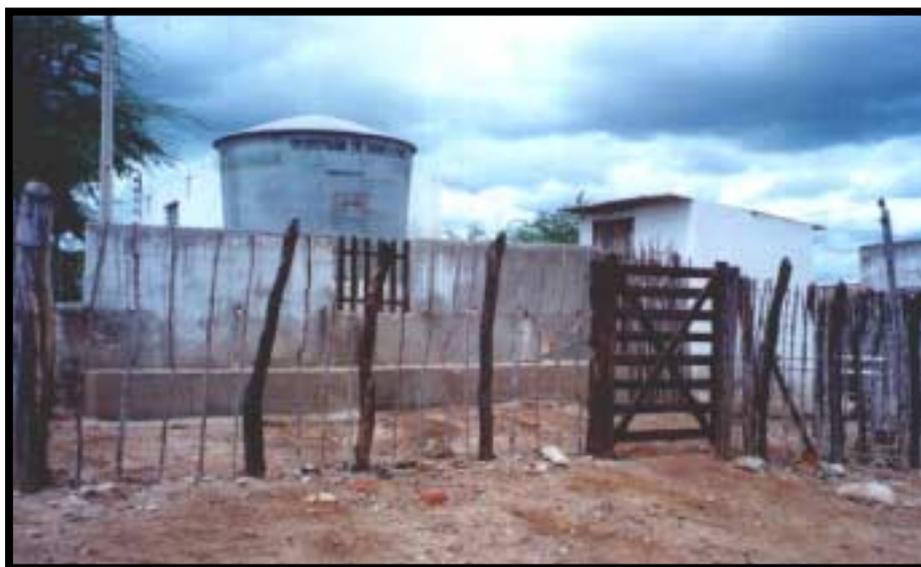
A Vila de Henrique Dias, com população em torno de 500 habitantes, está localizada na área de menor pluviosidade da região. A captação de água subterrânea é realizada por meio de um poço tubular localizado em uma lente de mármore. No local do poço, situado em uma pequena elevação no interior da vila, não ocorre solos ou coberturas (**Foto 6**). A vazão do poço é de 2,4 m³/h. A necessidade de água potável da vila é atendida por meio de um dessalinizador com capacidade de 200 litros/h. Para atingir esta produção, são processados 600 litros/h. No momento da visita, a bomba do poço estava quebrada.

O geofísico Dr. Richard Kellett efetuou medidas de condutividade e constatou valores altos de resíduos sólidos dissolvidos na água do rejeito (em torno de 3.000 mg/litro) e a boa qualidade da água processada pelo dessalinizador. Dr. Yvon Maurice entrevistou várias pessoas da comunidade, inclusive o responsável pelo dessalinizador.

Foto 6 – Chafariz e casa do dessalinizador na Vila de Henrique Dias
