# PROJETO REVITALIZAÇÃO E INSTALAÇÃO DE SISTEMAS SIMPLIFICADOS DE ABASTECIMENTO NO NORDESTE

## RELATÓRIO SINTETIZADO

### IMPLANTAÇÃO DE SISTEMA SIMPLIFICADO DE ABASTECIMENTO DE ÁGUA NA COMUNIDADE SÍTIO BOM SUCESSO

MUNICÍPIO DE HIDROLÂNDIA - CE

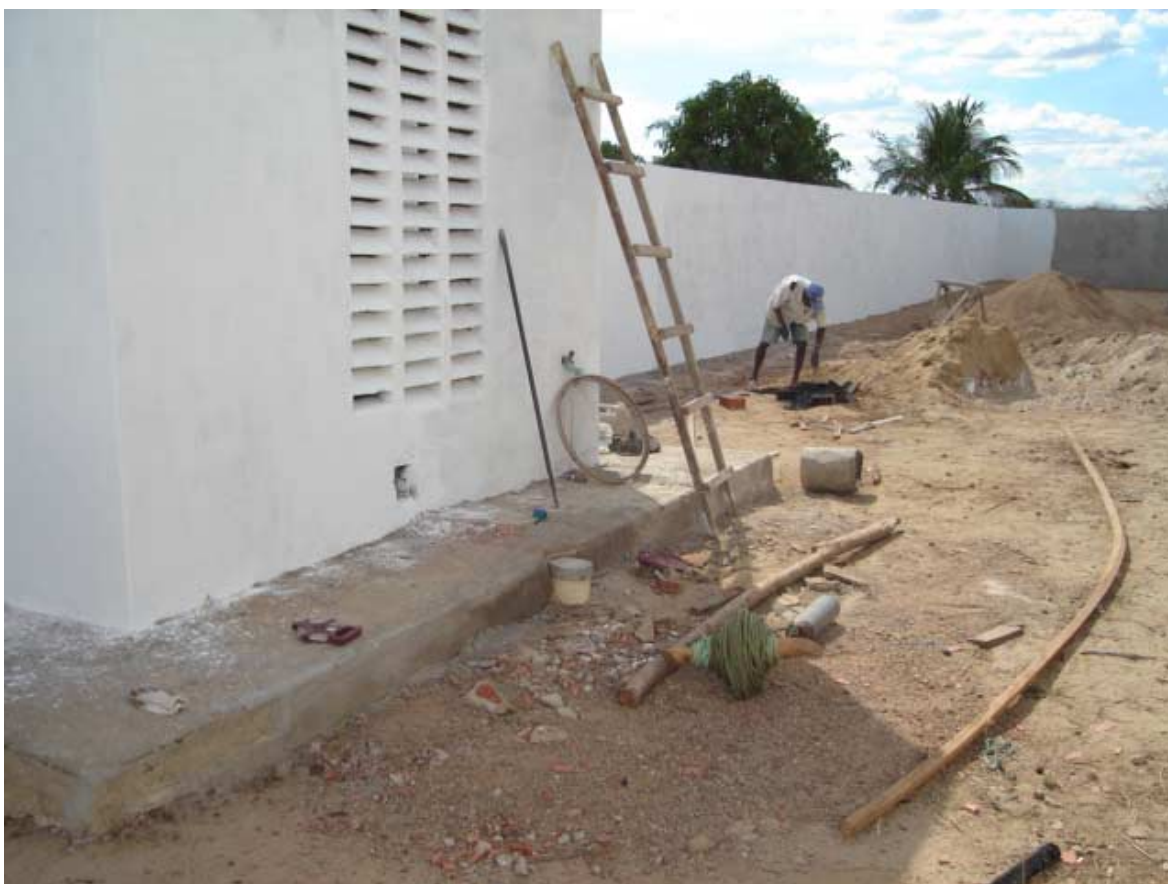
Durante os trabalhos de seleção de poços para revitalização foi detectada a existência de um poço artesiano em terreno público, ainda não cadastrado pela CPRM. O poço permanecia ainda não instalado, deixando de proporcionar às 40 famílias da comunidade do Sítio Bom Sucesso, um abastecimento e com água de melhor qualidade (foto 2.1). Estas pessoas eram abastecidas através de carro pipa e também captavam água em condições precárias, utilizando uma cacimba existente na localidade. Na comunidade funciona uma escola, que também passa por dificuldade semelhante no abastecimento de água.

**Foto 2.1 - Situação pretérita do poço do Sítio Bom Sucesso**

- Revitalizar e instalar uma bomba adequada no poço, incluindo a construção de um SSA, de modo a melhor atender às condições de captação, armazenamento e distribuição d'água, para esta população carente do Sítio Bom Sucesso;
- Atender a uma microrregião com baixo *Índice de Desenvolvimento Humano (IDH)*, contribuindo para o desenvolvimento de uma comunidade do semi-árido cearense e possibilitando o incremento das atividades produtivas locais, tais como pecuária, apicultura, horticultura, pequenas irrigações, dentre outras atividades que proporcionem a fixação do homem do campo e o seu bem-estar;

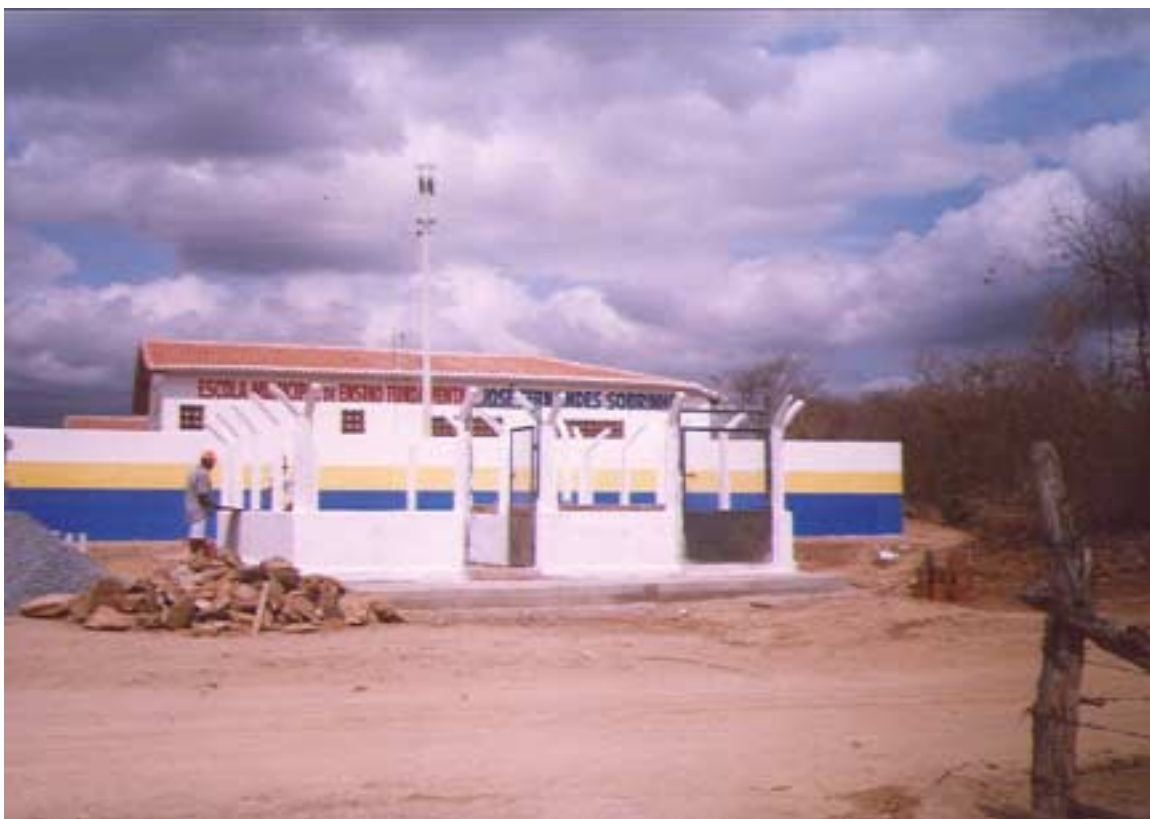
A cerca de proteção foi construída com estacas pré-moldadas de concreto armado, com dimensões 0,12 m x 0,12 m x 2,7 0m, pontas superiores inclinadas para fora a 45°, ficando com uma altura útil de 2,20 m e espaçamento de 1,50 m (foto 7.1).

Foto 7.1 - Fase construtiva do SSA Sítio Bom Sucesso
