PROJETO REVITALIZAÇÃO E INSTALAÇÃO DE SISTEMAS SIMPLIFICADOS DE ABASTECIMENTO NO NORDESTE

RELATÓRIO SINTETIZADO

IMPLANTAÇÃO DE SISTEMA SIMPLIFICADO DE ABASTECIMENTO DE ÁGUA NA COMUNIDADE SÍTIO BOA VISTA

MUNICÍPIO DE CARIRIAÇU - CE

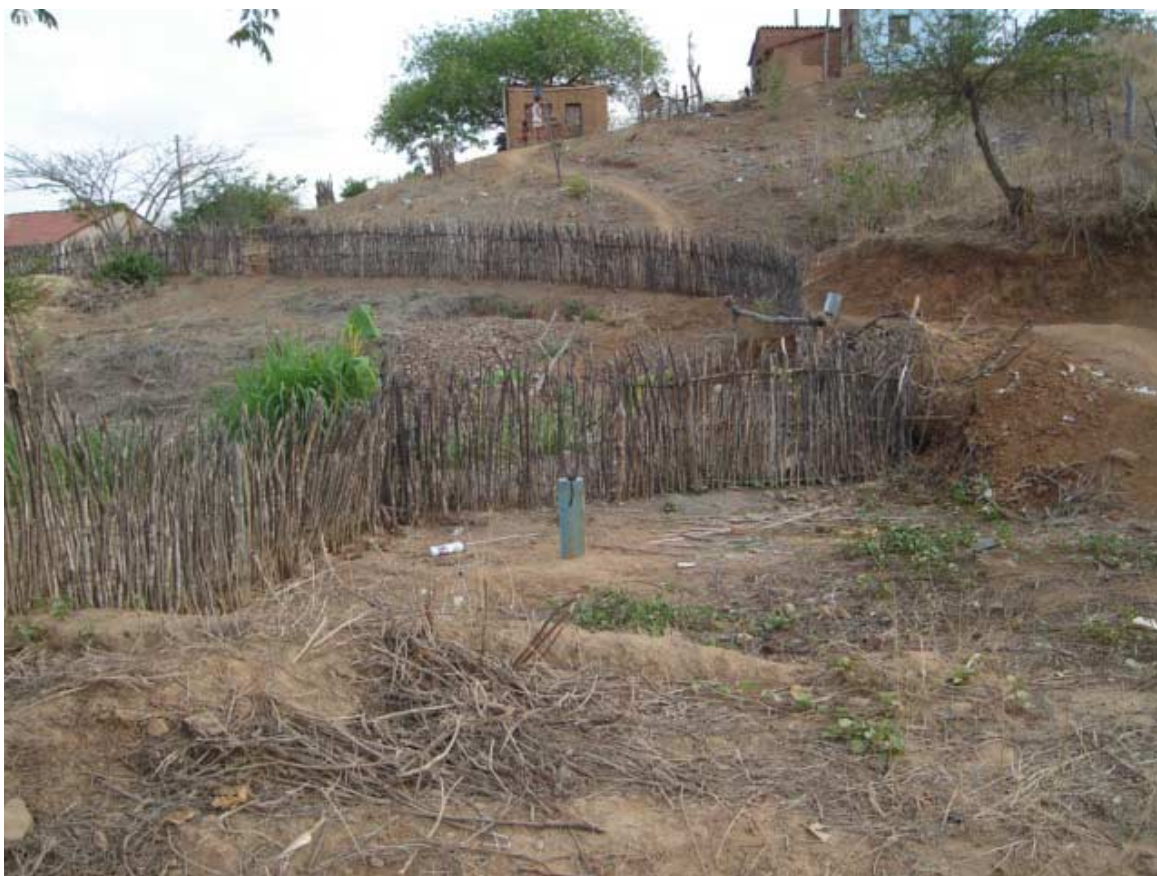
O poço, perfurado algum tempo atrás, permanecia ainda não instalado, deixando de proporcionar às 40 famílias da comunidade do Sítio Boa Vista, um abastecimento menos difícil e com água de melhor qualidade (foto 2.1). Estas pessoas captavam água em condições precárias, utilizando pequenas cacimbas que em épocas de estiagem chegam a secar. Na comunidade funciona uma escola, que também passa por dificuldade semelhante para se abastecer.

Foto 2.1 - Situação pretérita do poço do Sítio Boa Vista

- Revitalizar e instalar o poço, incluindo a construção de um SSA, de modo a melhor atender às demandas de captação, armazenamento e distribuição d'água para a população carente do *Sítio Boa Vista*.
- Atender a uma microrregião com baixo *Índice de Desenvolvimento Humano (IDH)*, contribuindo para o desenvolvimento de uma comunidade do semi-árido cearense e possibilitando o incremento das atividades produtivas locais como: pecuária, apicultura, horticultura, pequenas irrigações, dentre outras atividades que proporcionem a fixação do homem ao campo e o seu bem-estar.

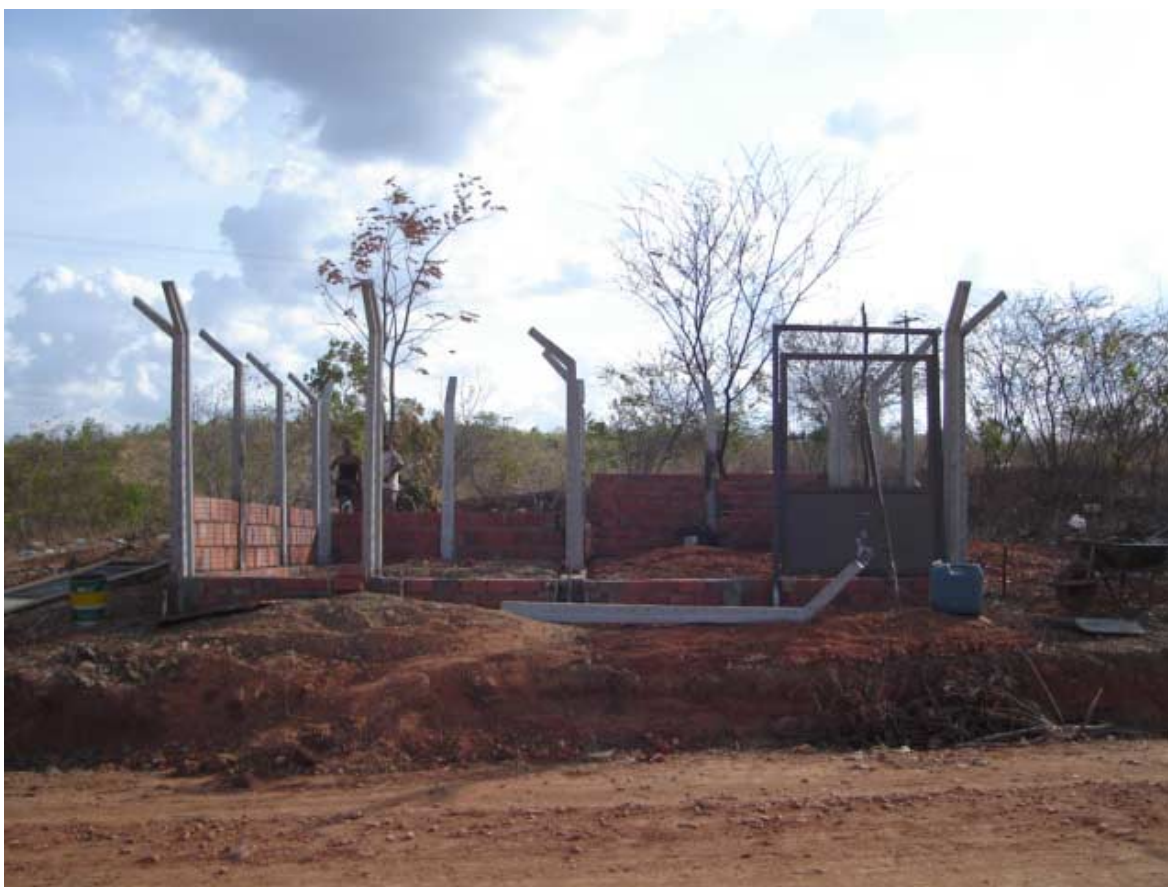
A construção deste SSA (foto 7.1) seguiu o modelo alternativo previsto, sendo constituído de dois subsistemas: Um no local do poço com área de 9 m² (3 m x 3 m), e outro distante 150 m, mais próximo aos domicílios, ocupando uma área de 27 m² (6 m x 4,5 m), dividido em duas áreas distintas: a área do chafariz, de livre acesso aos usuários; e a de instalação da caixa d'água, que como a área do poço, é restrita às pessoas responsáveis pela operação e manutenção do sistema.

Foto 7.1 - Início da fase construtiva do SSA Sítio Boa Vista

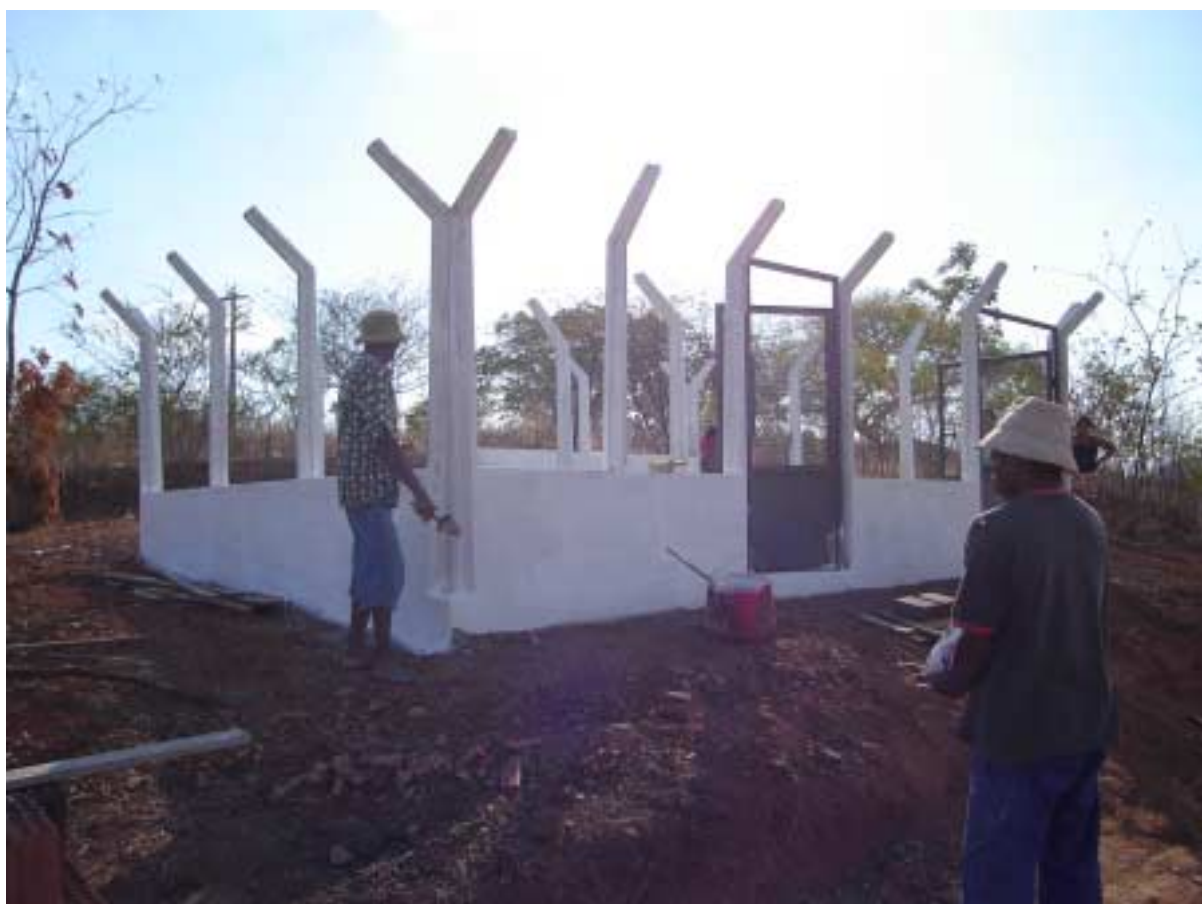
A cerca de proteção foi construída com estacas pré-moldadas de concreto armado, com dimensões 0,12m x 0,12m x 2,70m, pontas superiores inclinadas para fora a 45°, ficando com uma altura útil de 2,20m e espaçamento de 1,50m (foto 7.2).

As estacas foram interligadas por uma mureta de alvenaria, com 0,60 m de altura. A partir daí, 13 fios de arame liso, galvanizado, diâmetro 4 mm, com espaçamento de 10 cm em média até o início da inclinação das estacas e 20 cm na parte inclinada, fecham a parte superior. As estacas e as muretas foram pintadas com cal branca. A parede frontal do chafariz tem 1 m de altura e é revestida com azulejos de cor branca, garantindo a impermeabilização e a higiene, sendo margeada por calçada em alvenaria com a largura de 1 m.

Foto 7.2 - Cercado de proteção do poço

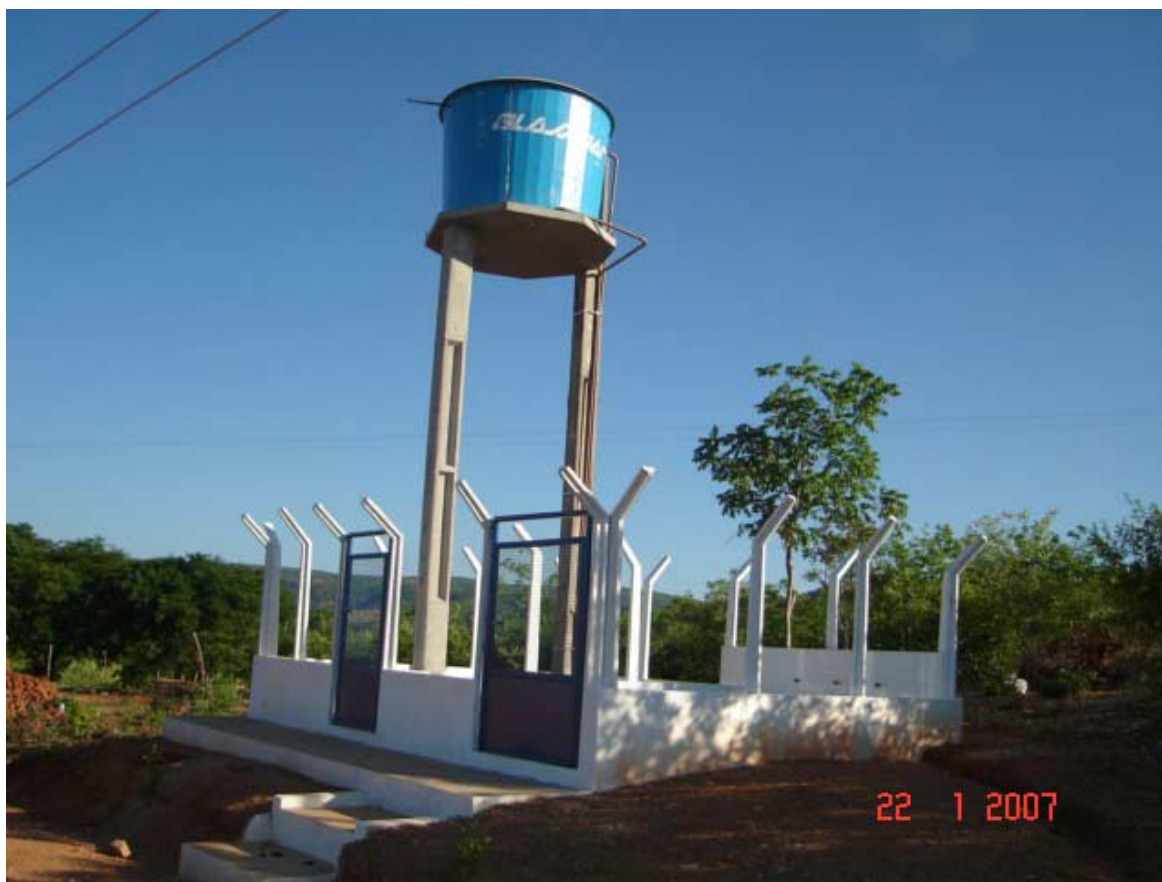
A caixa foi assentada num capitel (base de apoio pré-moldada), com dimensões em conformidade com a mesma, colocado por encaixe em duas colunas pré-moldadas de concreto

armado de seção retangular, com 7,50 m, fixada a fundações de concreto armado no solo, com 1,20 m x 1,20 m x 1,50 m de profundidade (foto 7.3).

Foto 7.3 - Aspectos do SSA do Sítio Boa Vista concluído
