INFORME TECNICO 02 (ABRIL 2020)

***SOBRE AS AÇÕES DA CPRM NO MONITORAMENTO DA
INSTABILIDADE DO TERRENO NOS BAIROS PINHEIRO,
MUTANGE, BEBEDOURO E BOM PARTO (MACEIÓ, AL)***

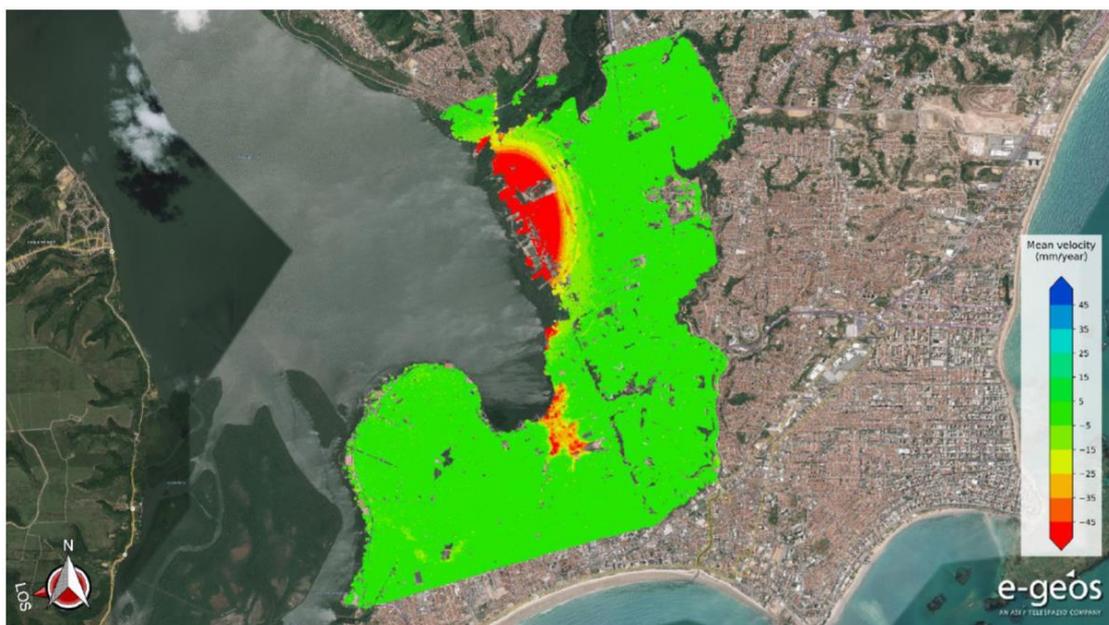
- **Aprofundamento conceitual e acompanhamento do processo na ANM:** Novo relatório de consultores externos da ANM reafirma a possibilidade de ocorrência de *sinkholes*. Nova possibilidade passou a ser considerada pela CPRM: fluxo de detritos por liberação de líquido na encosta;
- **Análise mensal dos dados da interferometria:** observa-se a expansão da área fraturada e aceleração do movimento de afundamento nos dois relatórios entregues este ano pela Telespazio (Figura 1). Esse avanço na deformação foi confirmado também nas leituras de DGPS, sendo a maior velocidade registrada de subsidência a do ponto “Mina7”, com cerca de 275mm/ano para o último trimestre.

Figura 1 - O mapa de velocidade média do PS em geometria ascendente referente ao período março de 2018 a fevereiro de 2020.

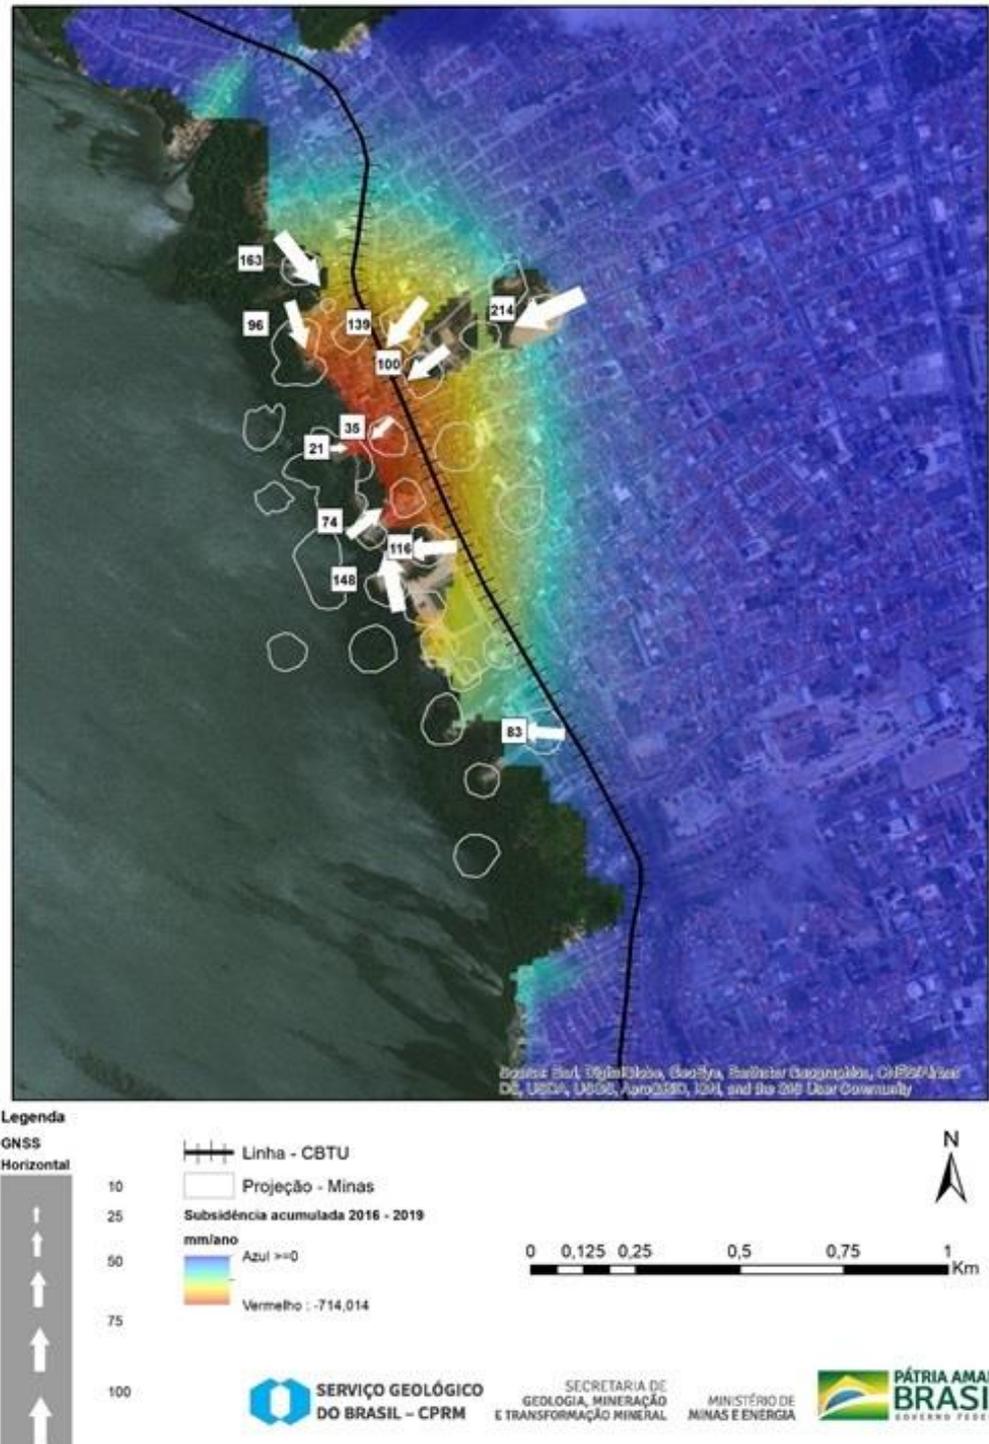
- Análise integrada dos dados e modelagem 3D: Em andamento, mas necessitamos das informações dos sensores e novos dados Braskem (Figura 2).

Figura 2 – Análise integrado dos dados de Interferometria e DGPS.

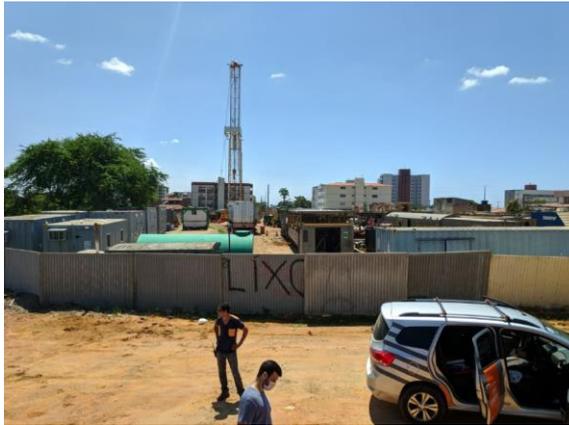
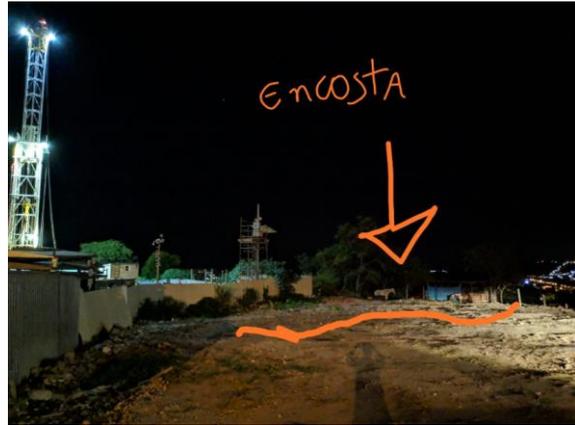
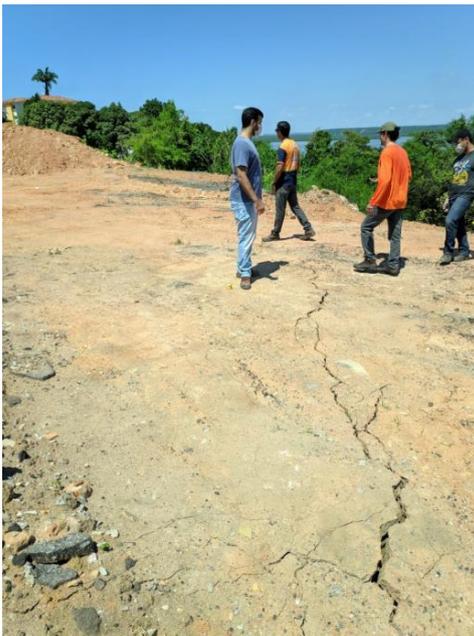
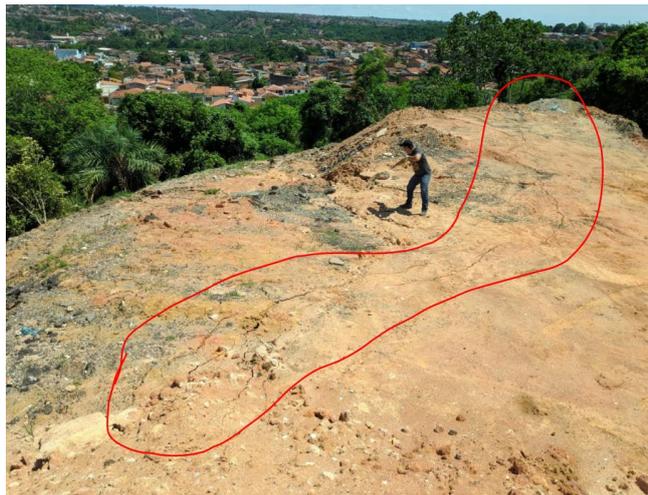
Figura 3 - Fissura e rachaduras no terreno (aterro), próximo a mina 6. Causada pela movimentação do maquinário? (Fonte: Defesa Civil de Maceió, março 2020).

- Ressalta-se que a situação da instabilidade do terreno vem se agravando, sendo necessário o cumprimento dos termos de cooperação e a implementação de todas as medidas de monitoramento previamente estabelecidas no PAI.
- **Reafirmamos a necessidade de permanência da suspensão dos serviços do Veículo Leve sobre Trilho - VLT da CBTU e a interdição da Avenida Major Cícero de Góes Monteiro**, uma vez que o monitoramento se encontra **GRAVEMENTE DEFICITÁRIO e NOVAS EVIDÊNCIAS** já são perceptíveis, tais como surgimentos de **cavidades profundas na avenida e vias**, surgimento de fissuras em solo/aterro próximo a mina 6, conforme comunicado pela Defesa Civil de Maceió;

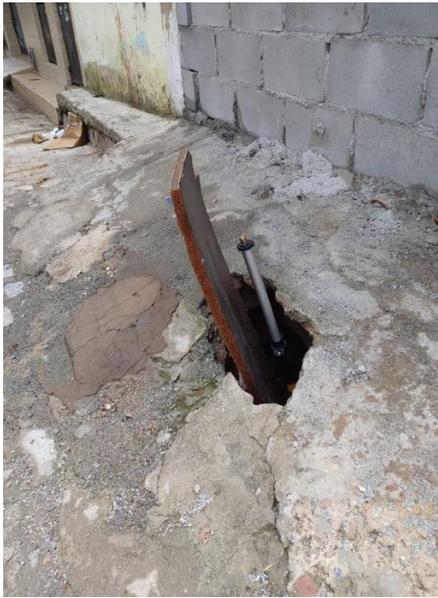
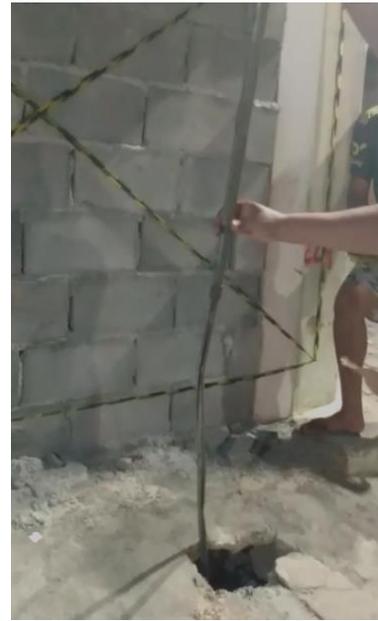
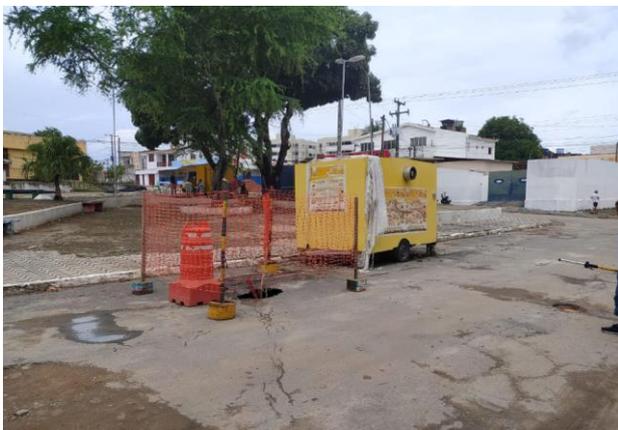
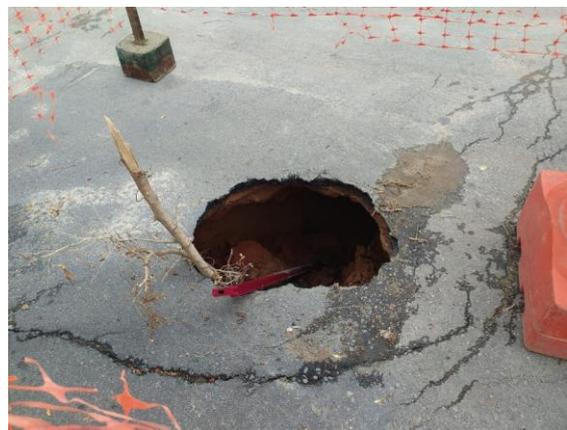
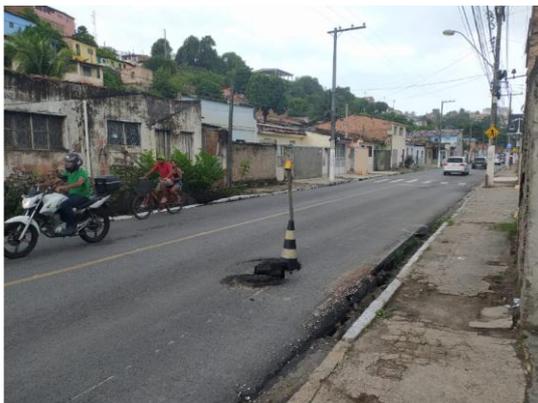
- Todos os métodos de medição da deformação que a CPRM tem acesso indicam aumento da velocidade de deformação do terreno;
- Vazamento de óleo em março 2020 na lagoa que precisa ser melhor investigado, pois pode estar ligado a conexão de fissuras das cavidades com a superfície. A CPRM/SGB não teve acesso ao local ou informações que indicassem o contrário.
- Surgimento de rachaduras em solo/aterro nas imediações da mina 6, próximo a encosta do Mutange e linha do VLT (Figura 3);
- Novas feições de rompimento de canos e crateras nas vias surgem constantemente e a Defesa Civil Trabalha incessantemente para atualizar as informações (Figura 4 e 5).

Figura 4 – Uma das 6 “buracos” que surgiram nas vias desde janeiro de 2020 na região do Mutange, próximo a lagoa Mundaú. (Fonte: Defesa Civil de Maceió e Serviço Geológico do Brasil - CPRM, março 2020).

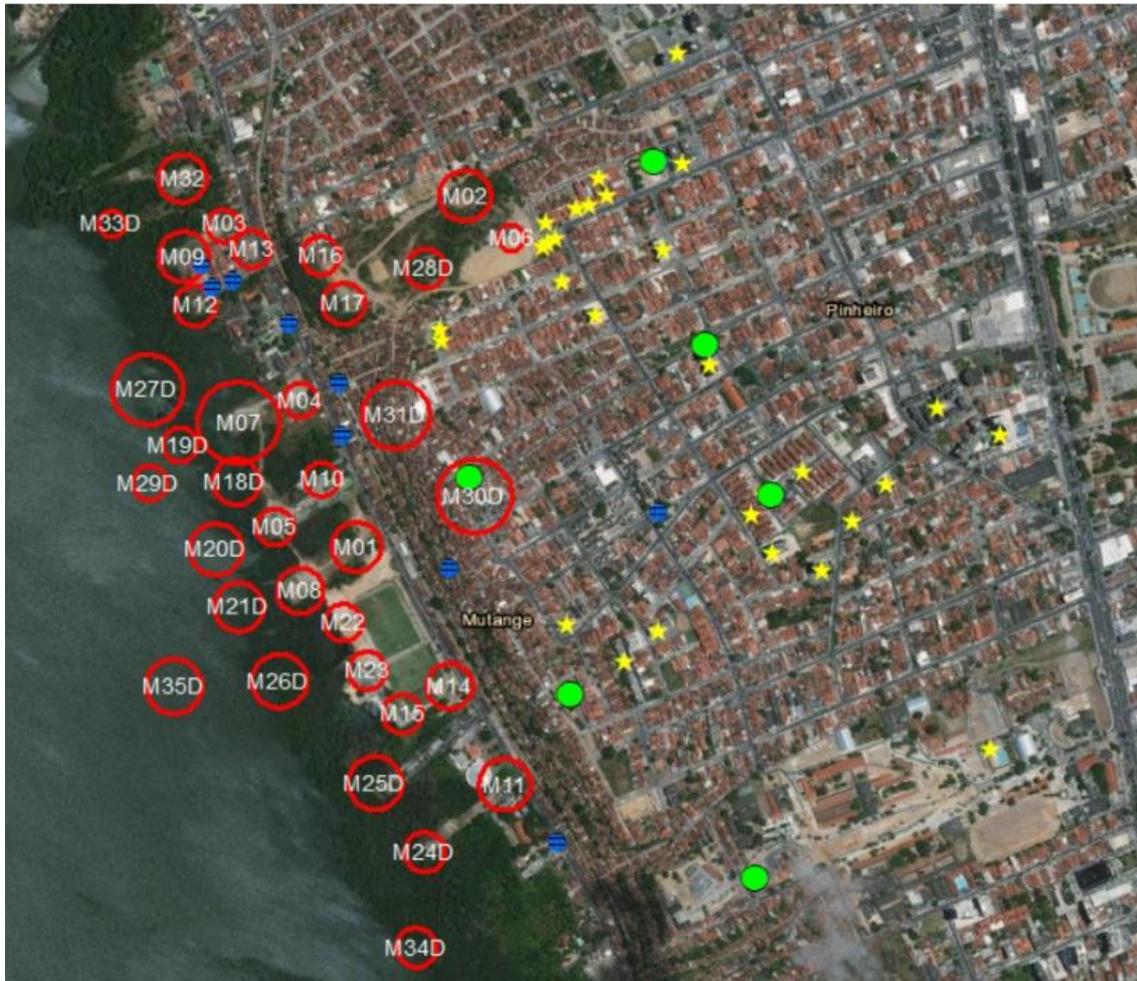
Figura 5 – Localização das crateras que surgiram recentemente (círculos em azul). (Fonte: CPRM).
