CARACTERIZAÇÃO HIDROGEOLÓGICA DO AQUÍFERO SALITRE NO PERÍMETRO IRRIGADO DE MIRORÓS, GENTIO DO OURO, BAHIA

João Alberto O. Diniz ⁽¹⁾; Fernando A. C. Feitosa ⁽¹⁾; Amilton de Castro Cardoso ⁽²⁾;
Erison Soares de Lima ⁽²⁾

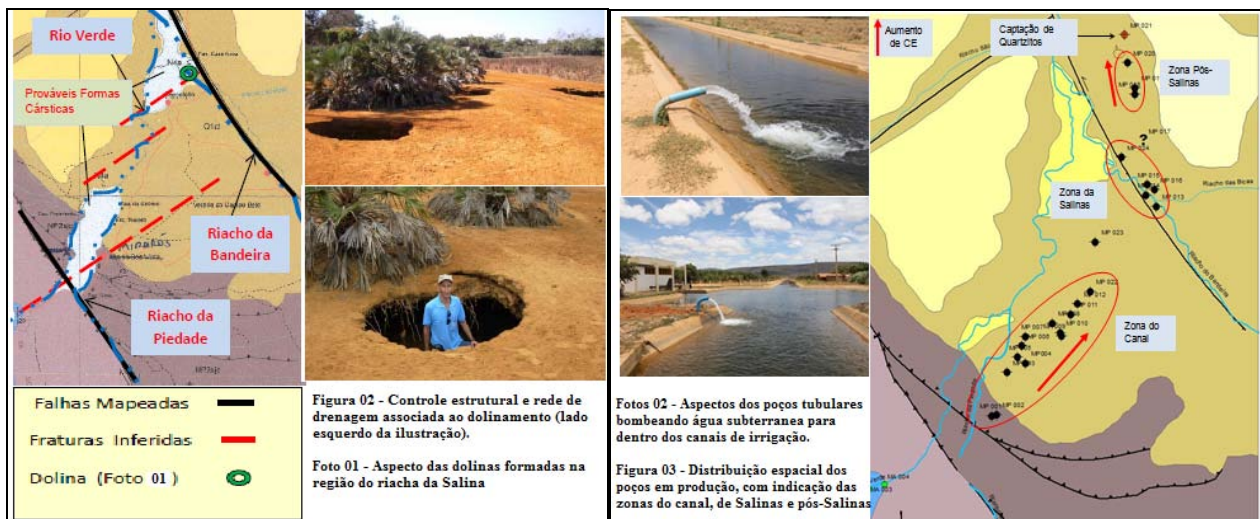
Dolinas se desenvolvem na intersecção das drenagens, formando zonas importantes de recarga. A figura 2 mostra um mapa ilustrando o controle estrutural da rede de drenagem, associado com os processos de carstificação e a foto 1 ilustra dolinas na região conhecida como Salinas.

Figura 02 - Controle estrutural e rede de drenagem associada ao dolinamento (lado esquerdo da ilustração).
Foto 01 - Aspecto das dolinas formadas na região do riacho da Salina

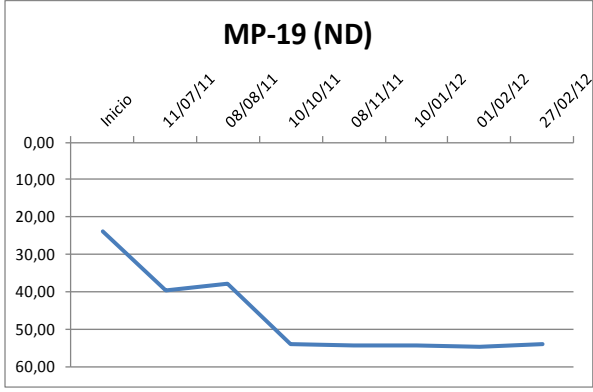
Desde o início do bombeamento, todos os poços analisados vêm rebaixando seus níveis progressivamente, ou seja, estão sendo explotados em ritmo de exaustão com a água saindo do armazenamento do aquífero. Embora nas estações chuvosas de 2010 e 2011 tenha ocorrido precipitação perto da média, 494 e 596 mm, respectivamente, não se nota nenhum efeito de recarga nas curvas de rebaixamento. Na zona do canal os poços vêm rebaixando de forma contínua, praticamente mantendo o mesmo ritmo. Apenas o poço MP-12, a partir de outubro de 2011 acelerou seu rebaixamento de forma muito acentuada, o que merece um nível de atenção imediato quanto à sua produção. Ao contrário, o poço MP-08 vem se mantendo aparentemente estabilizado, comportamento normal em aquíferos fraturados e cársticos, quando o nível atinge uma entrada de água. Este fato é bem evidente na figura 4, que mostra o comportamento do poço MP-19, na zona pós-Salinas. O nível estabilizou na entrada de água aos 40 metros durante cerca de 30 dias, até o esgotamento total do volume de água armazenado. Neste momento, o nível rebaixou acentuadamente até o topo da próxima entrada de água, onde estabilizou ou está rebaixando muito lentamente.

Figura 4. Curva de rebaixamento do poço MP-19, mostrando estabilizações nas fendas produtoras (zonas carstificadas).

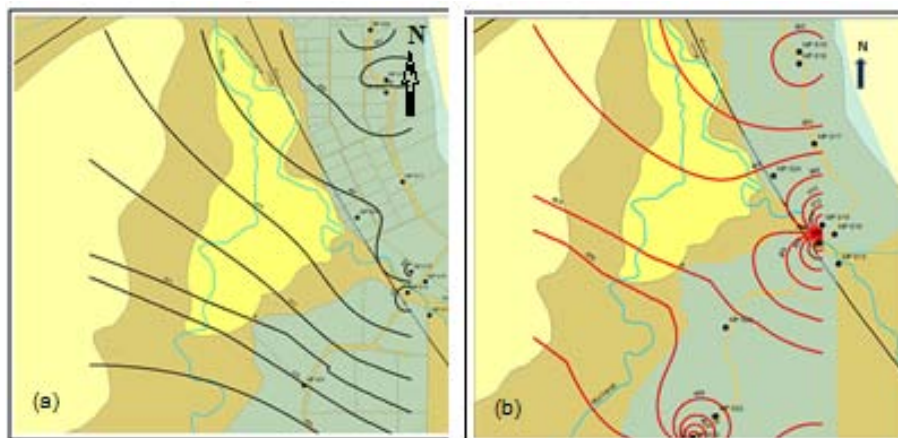
A figura 5 mostra um esboço da potenciometria da área. O caso (a) retrata as condições iniciais com o fluxo regional na direção N-NE, acompanhando o Rio Verde. Já o caso (b) mostra o efeito do bombeamento dos poços, com a formação de grandes zonas de depressão do nível da água.

Figura 5. (a) potenciometria pré-bombeamento, com o fluxo acompanhando o rio Verde; e, (b) potenciometria atual mostrando os efeitos do bombeamento na região da salinas e na zona do canal.
