PROJETO REVITALIZAÇÃO E INSTALAÇÃO DE SISTEMAS SIMPLIFICADOS DE ABASTECIMENTO NO NORDESTE

RELATÓRIO SINTETIZADO

IMPLANTAÇÃO DE SISTEMA SIMPLIFICADO DE ABASTECIMENTO DE ÁGUA NA COMUNIDADE SÍTIO DIAMANTE II

MUNICÍPIO DE ARARENDÁ - CE

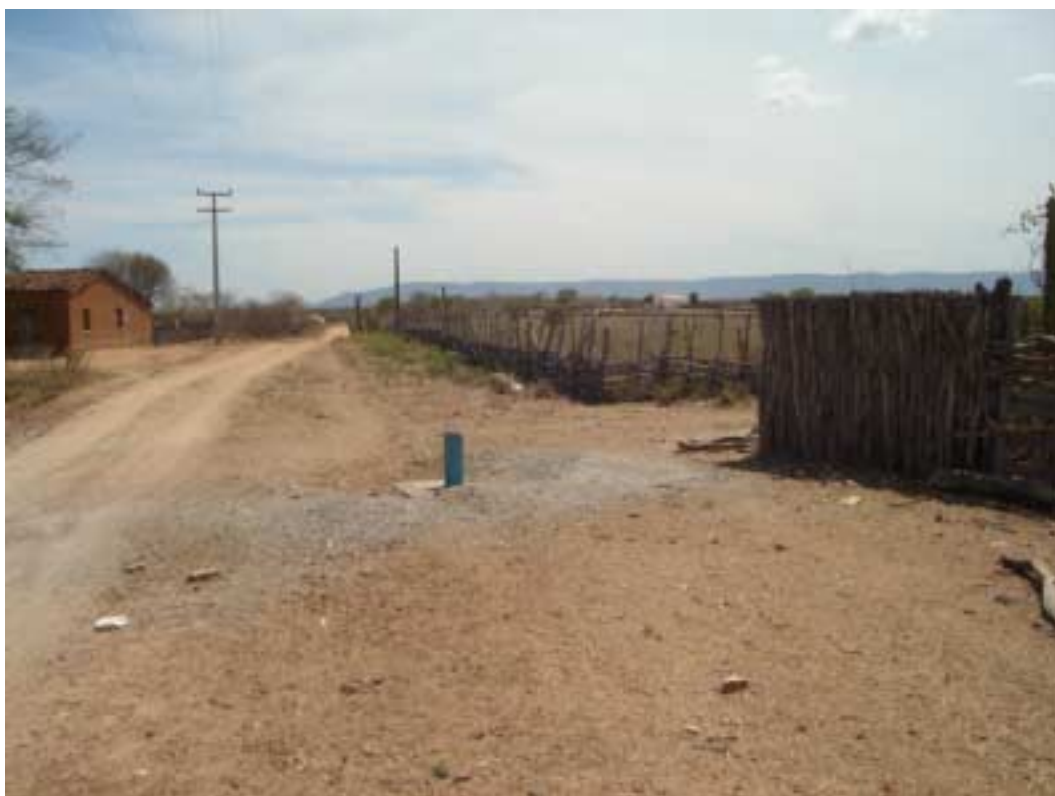
Durante os trabalhos de seleção de poços para revitalização, foi detectada a existência de um poço tubular (foto 2.1) em terreno público, ainda não cadastrado pela CPRM. O poço perfurado em setembro de 2006, pela FUNASA, permanecia ainda não instalado, deixando de proporcionar às 37 famílias do Sítio Diamante II um abastecimento mais estável e com água de melhor qualidade.

Foto 2.1 - Situação pretérita do poço

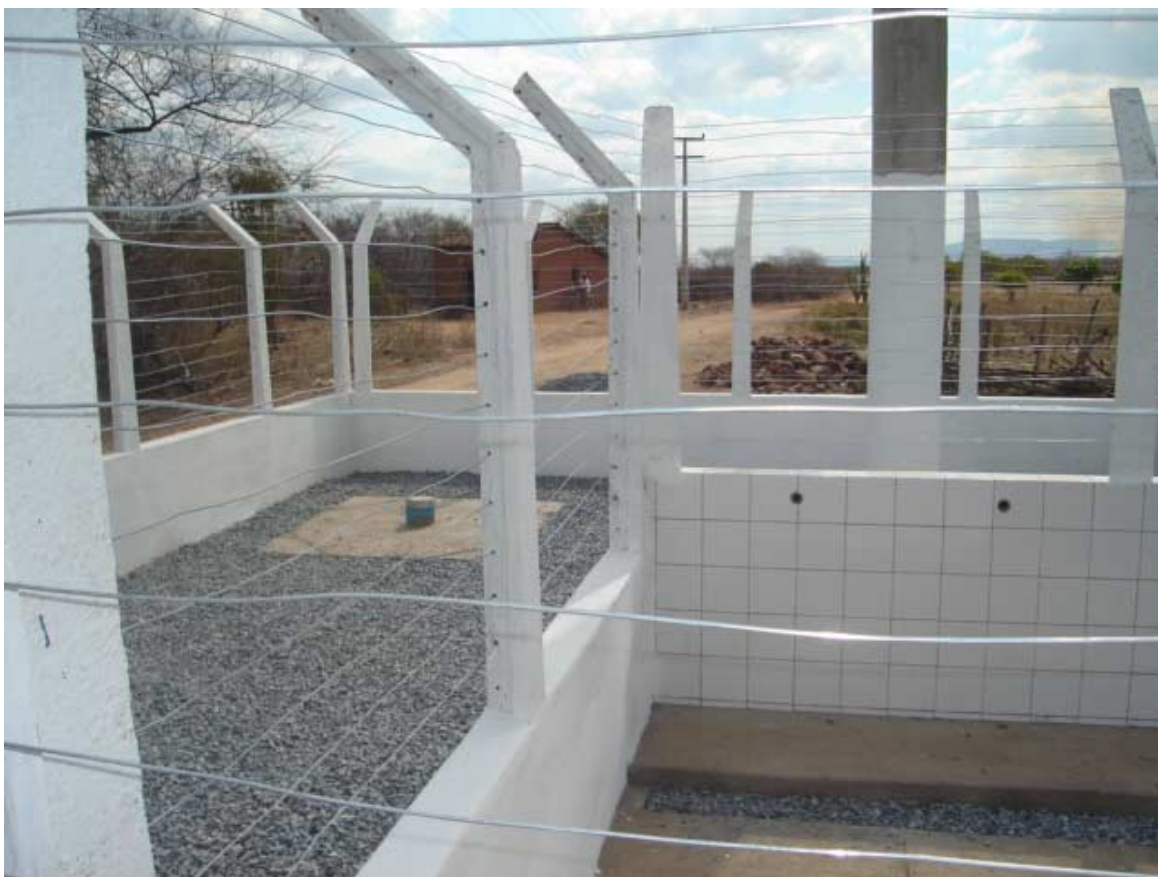
A construção deste SSA seguiu o modelo padrão, conforme planta, ocupando uma área de 45m² (6m x 7,5m), foto 7.1, dividido em duas áreas distintas: a área do chafariz, de livre acesso aos usuários; e a das instalações do poço, restrita às pessoas responsáveis pela operação e manutenção do sistema. As duas áreas são separadas por cerca e possuem portões de acesso independentes (vide plantas, baixa e de detalhe, anexo 5).

Foto 7.1 - Aspecto construtivo do SSA, mostrando recinto do poço e parte do chafariz

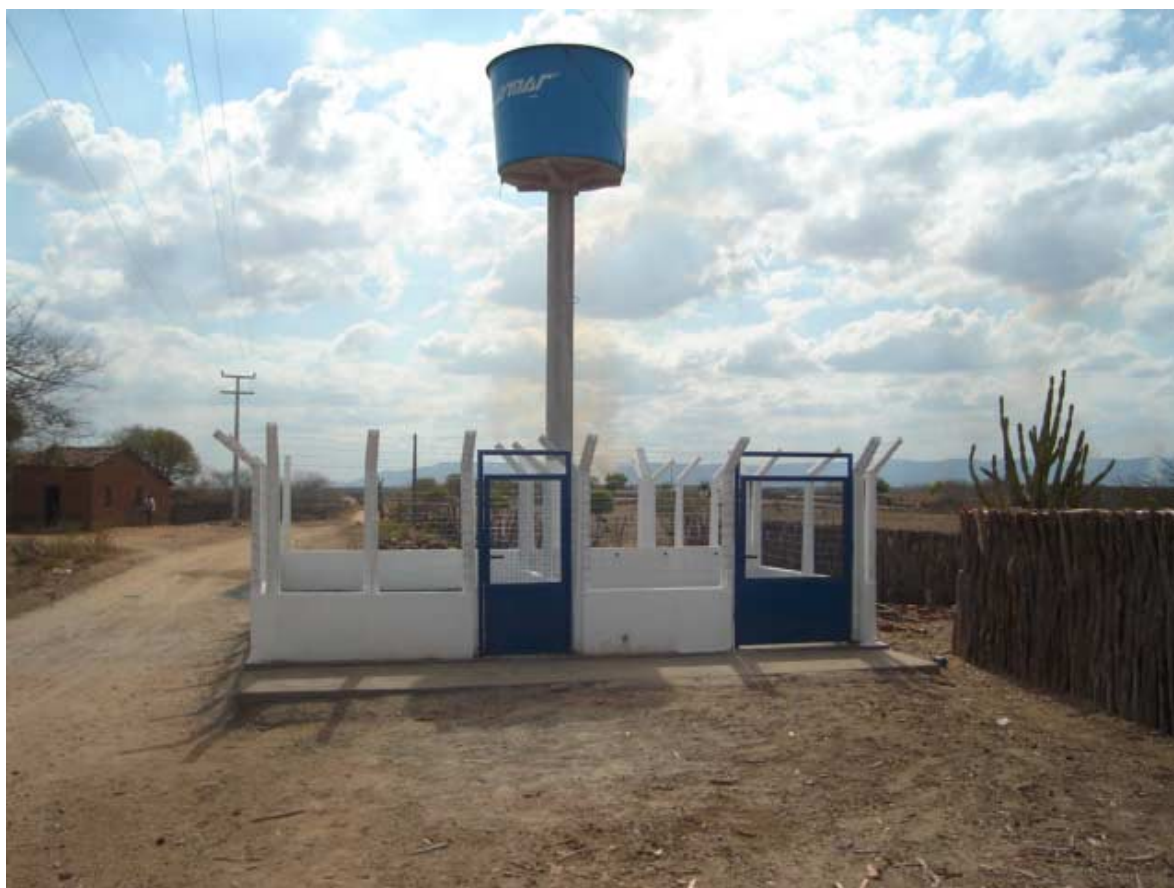
Foto 7.2 - Caixa d'água elevada - SSA em fase de conclusão
