CPRM – SERVIÇO GEOLÓGICO DO BRASIL

RELATÓRIO TÉCNICO

LEVANTAMENTO BATIMÉTRICO DO RIO MADEIRA II

PORTO VELHO
Março/2016

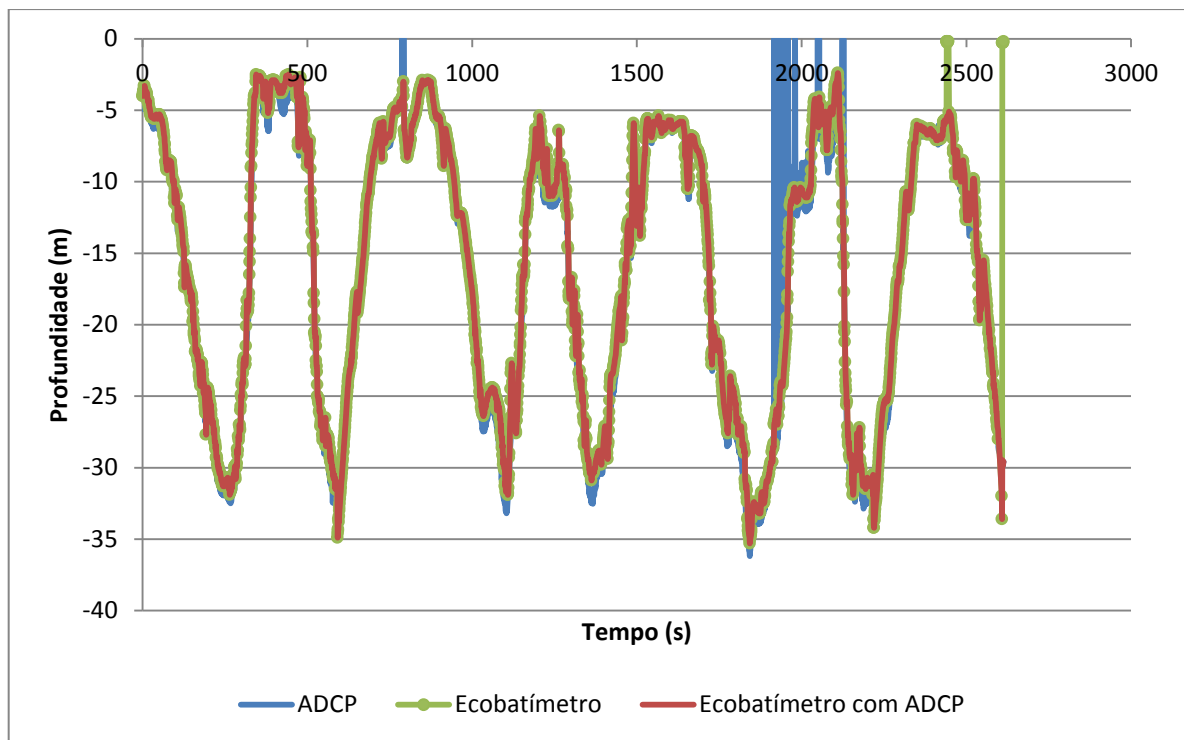
Figura 7 - Comparação entre os dados do ADCP e do Ecobatímetro.

A primeira análise consistiu em verificar a ocorrência de falhas. Para isso, foram comparados os dados retirados do ADCP e do Ecobatímetro. A Figura 7 mostra um exemplo da análise realizada. Neste caso, é possível identificar, para o trecho analisado, que tanto o ADCP quanto o ecobatímetro apresentaram falhas. De forma geral, os dados utilizados foram obtidos das leituras do ecobatímetro. Somente quando houve ocorrência de falha deste equipamento, utilizaram-se os dados do ADCP. A utilização desses dados ocorreu com critérios para o ajuste dos dados, visto que nem sempre as leituras dos dois equipamentos se sobrepõem. Portanto, foi realizado o procedimento a fim de ajustar as falhas do ecobatímetro para os dados do ADCP.

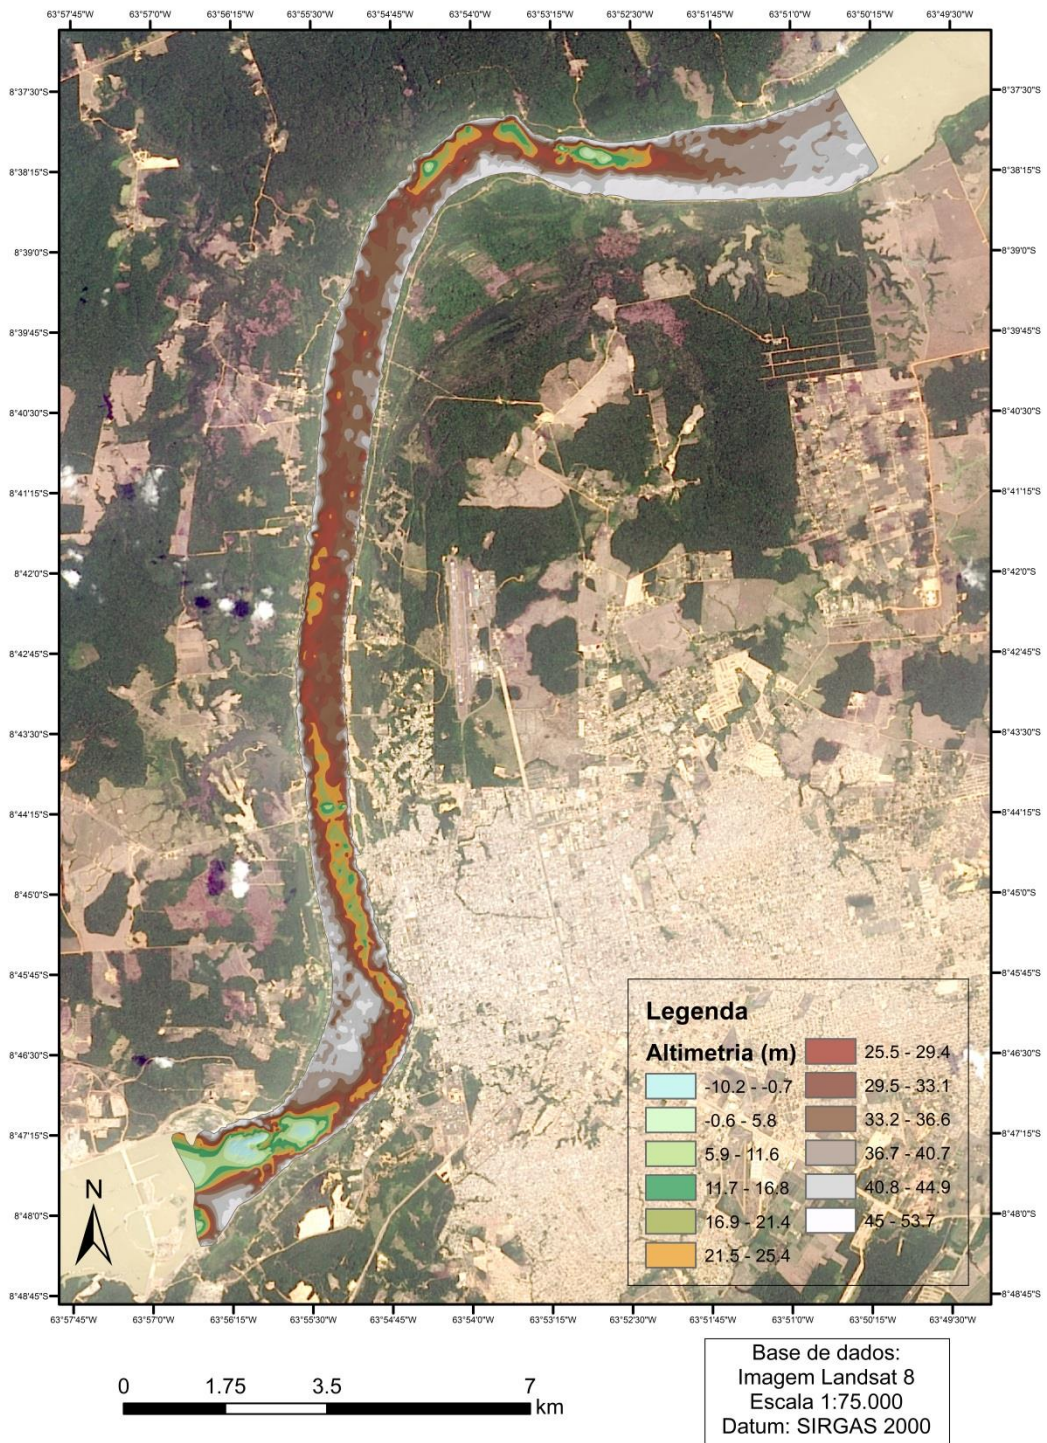
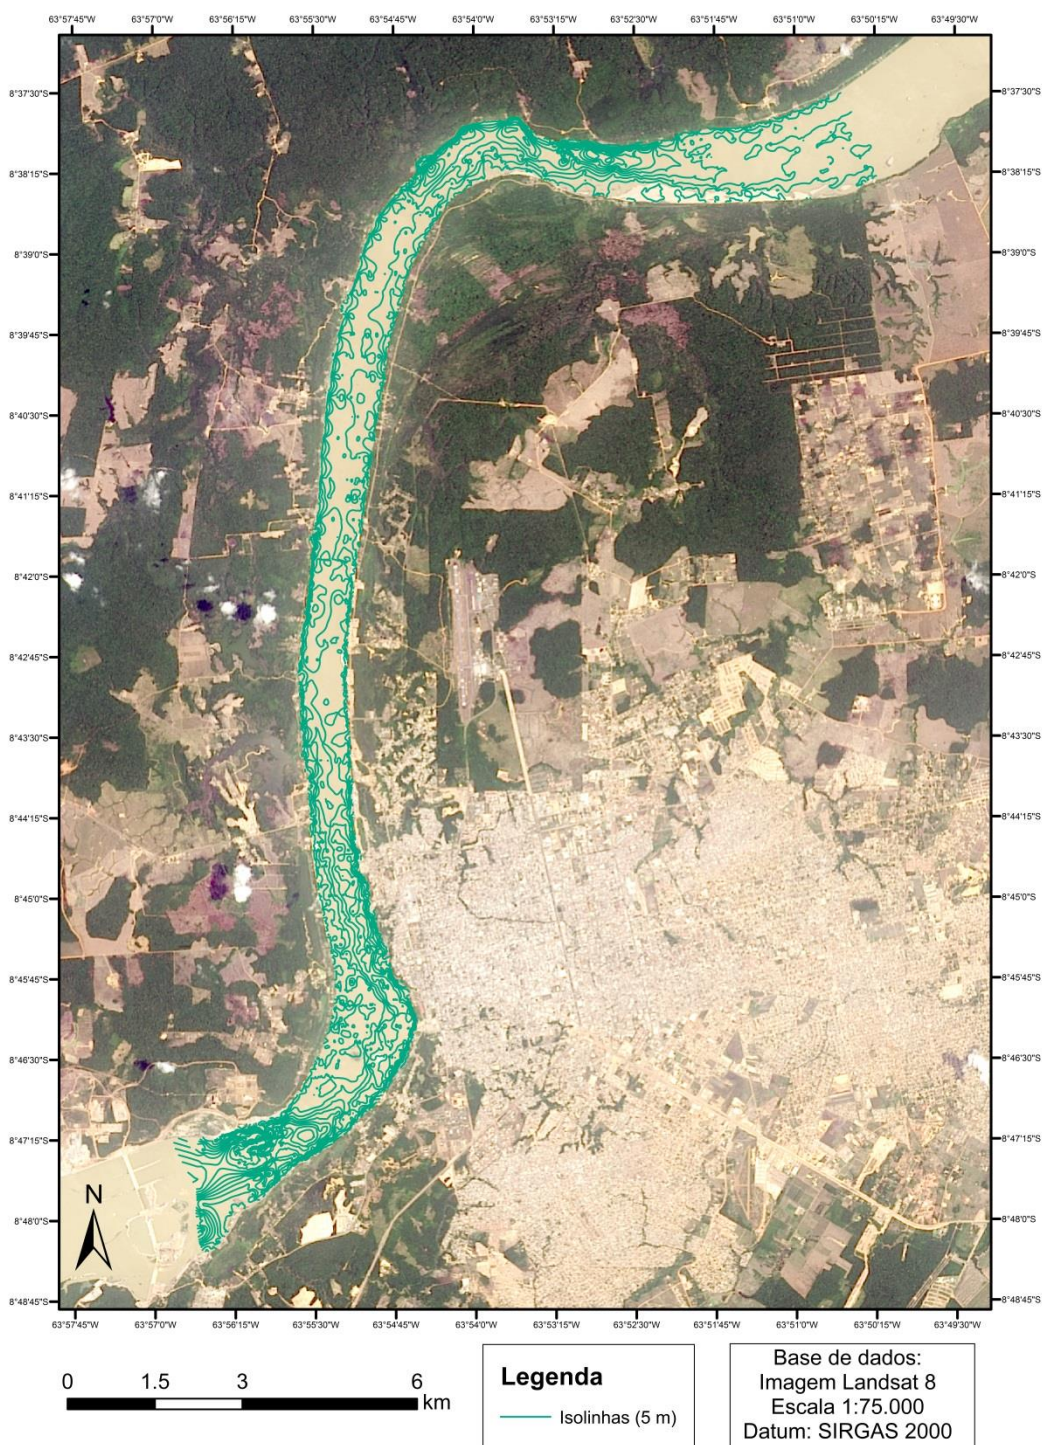
Pela análise dessas figuras, nota-se que a configuração geral da calha do rio se mantém em relação ao levantamento batimétrico de maio de 2015, sendo possível a identificação das áreas mais profundas do curso d'água, caracterizando o curso principal do

rio. Na parte sul do trecho, isto é, próximo a Usina Hidroelétrica de Santo Antônio, encontram-se as maiores profundidades, sendo estas associadas às cotas negativas, ou seja, abaixo do nível do mar. Na curva próxima à área urbana de Porto Velho, compreendendo o bairro Triângulo e Terminal do Cai N'água, a calha principal localiza-se na margem direita do rio, local com maiores velocidades do fluxo de água e, conseqüentemente, de maiores propensões à erosão (margem côncava). Em contrapartida, a margem esquerda da curva possui profundidades bastante baixas, revelando um imenso balcão de areia (margem convexa). A calha principal do rio segue pela margem direita até proximidades da ponte da BR-319, onde se desloca gradualmente para a margem esquerda do rio Madeira. No setor 3 (Figura 2), o rio não apresenta uma calha tão bem definida, caracterizando uma região mais homogênea. No setor 4, região conhecida como curva do Belmont, o rio novamente apresenta um canal bem definido localizado na margem esquerda do rio (margem côncava), apresentando cotas próximas ao nível do mar.

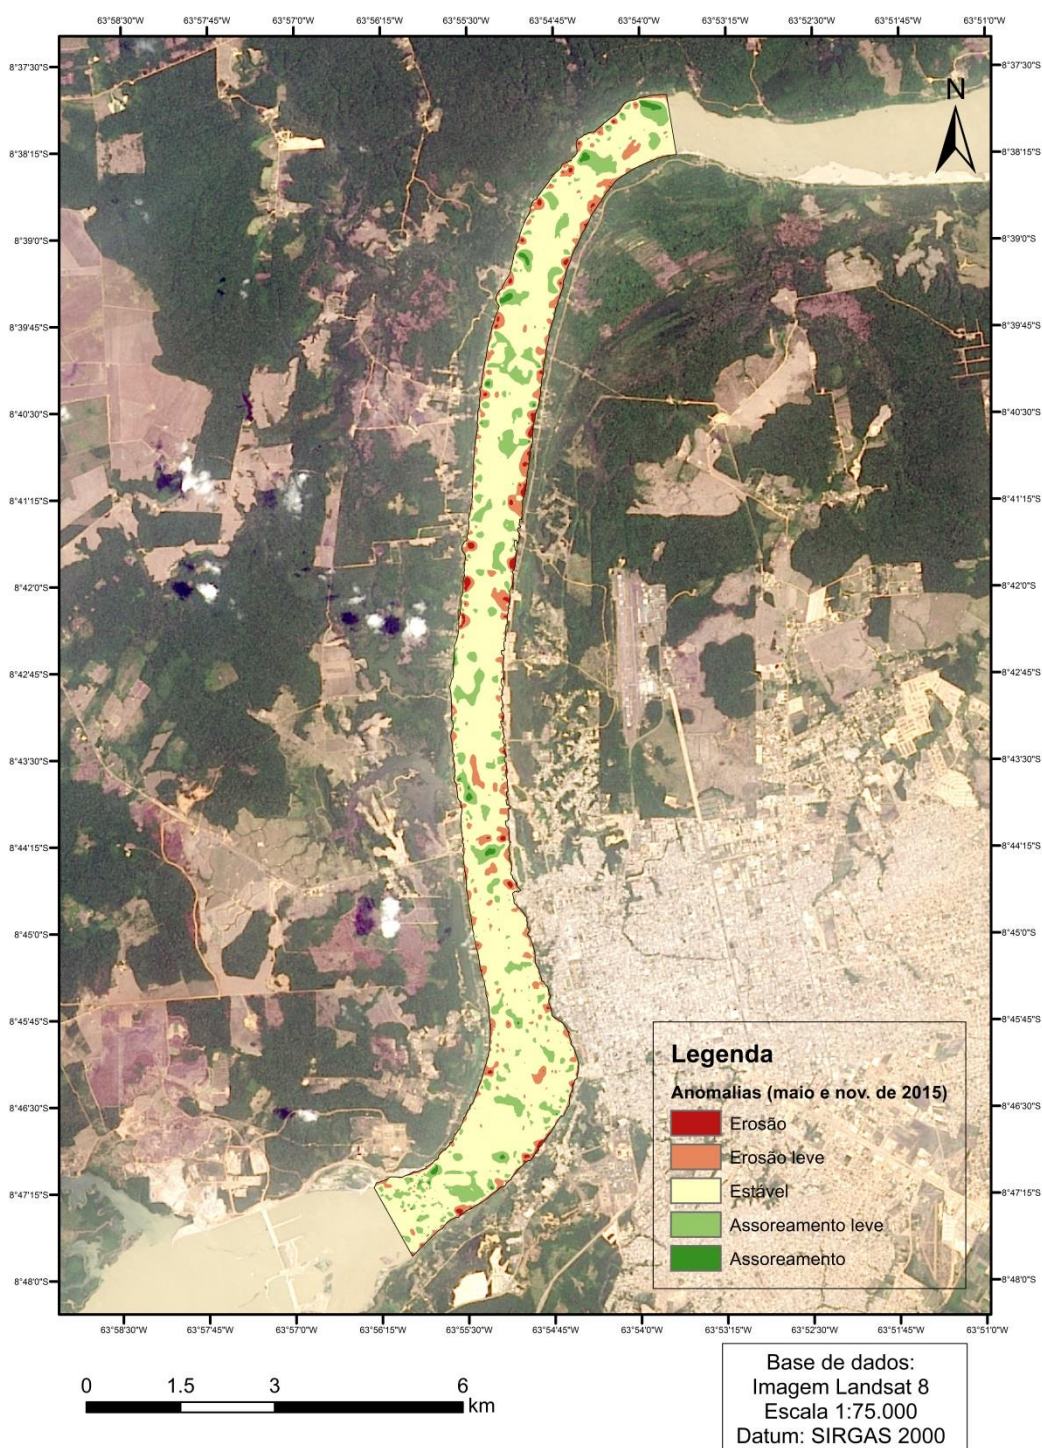
Figura 11 - Alterações do leito do rio entre as campanhas batimétricas de maio e novembro de 2015.

Com intuito de realizar uma comparação entre o levantamento batimétrico realizado em maio e novembro, ambos em 2015, foi confeccionado o mapa da Figura 11. Para essa análise, foi feita a diferença das altimetrias da batimetria de novembro para a realizada em maio, pixel a pixel, do Modelo Digital de Elevação gerado em virtude da interpolação dos dados levantados. Posteriormente, o mapa foi reclassificado visando à facilidade de entendimento, onde foram consideradas estáveis pequenas alterações de cota. Essas variações podem ocorrer em virtude de motivos distintos (observar as Considerações Finais), portanto recomenda-se cautela na interpretação dos resultados.

De forma geral, nota-se que não houve muitas alterações no leito do rio no trecho analisado do rio Madeira, sendo possivelmente ocasionada pelas baixas velocidades da água e, portanto, baixa energia cinética associada ao fluxo, devido ao período de estiagem

do rio Madeira. Nas margens predominaram processos erosivos, situação comum em períodos de estiagem, onde frequentemente ocorrem deslizamentos das margens. Tal situação é conhecida como fenômeno de “terras caídas”, que são as margens constituídas por sedimentos arenoargilosos, pouco consolidados e permeáveis, favorecendo a saturação do solo e a instabilidade das margens do rio.

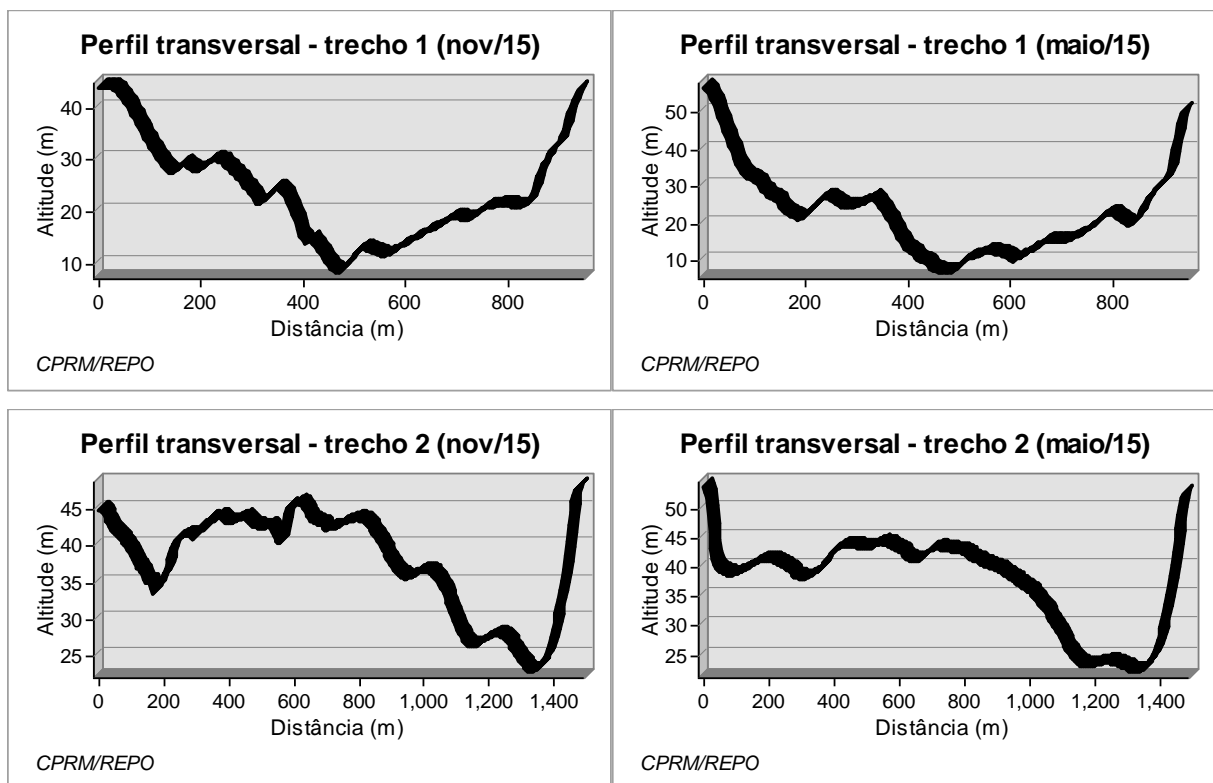
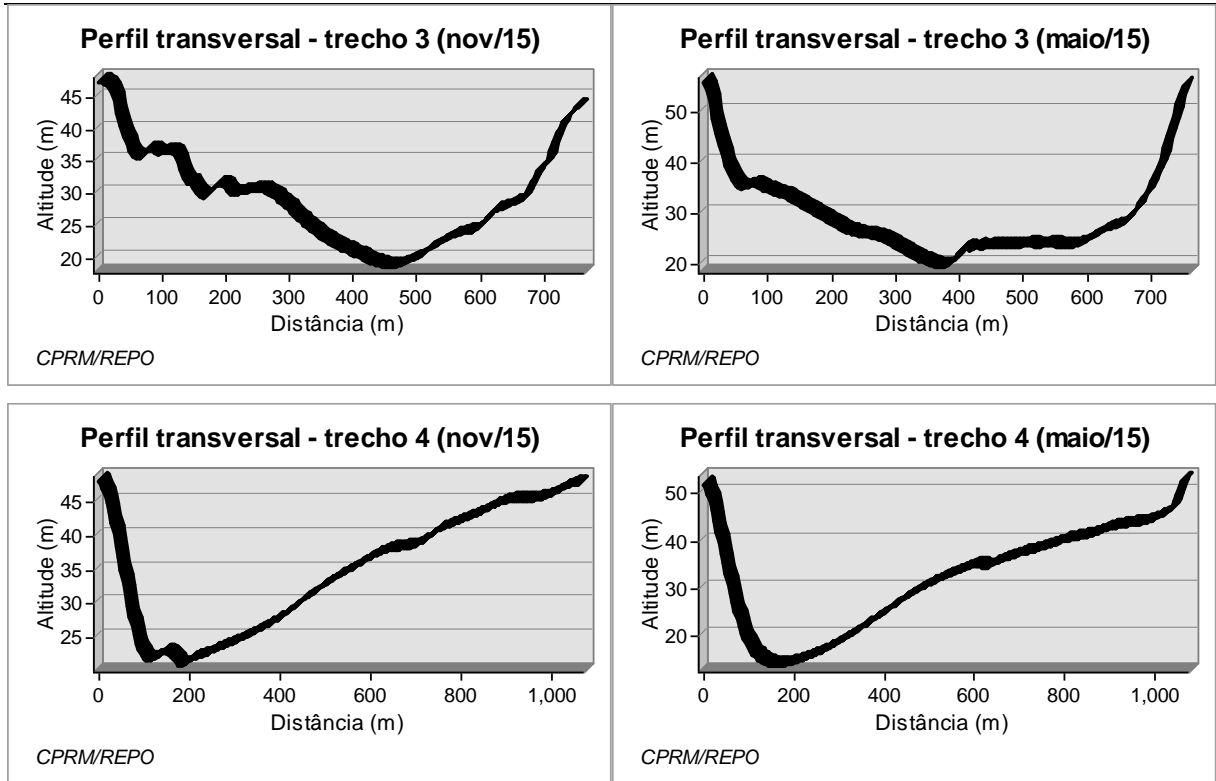
Figura 12 - Perfis transversais do rio Madeira com as cotas altimétricas.

A Figura 12 mostra o perfil transversal de alguns trechos estratégicos selecionados, onde o eixo Y mostra as cotas ortométricas de cada perfil e o eixo X a distância entre as margens. A Figura 13 detalha a localização espacial de cada trecho selecionado. O trecho 1, região localizada entre as antenas à jusante da Usina Hidrelétrica de Santo Antônio, apresentou grande amplitude de profundidade, com a calha principal ligeiramente deslocada

para a margem direita. Houve assoreamento na margem esquerda do rio entre as campanhas batimétricas de maio e novembro de 2015. Devido à grande velocidade da água nesse local, as mudanças não foram consideradas significantes.

O trecho 2 apresentou as maiores distâncias entre as margens, com uma elevação na parte central do perfil e aprofundando substancialmente na margem direita, passando próximo à margem do Cai N'Água. A margem esquerda teve pequenas alterações entre as campanhas, resultando em aprofundamento na distância de aproximadamente 200 m da margem.

No trecho 3, localizado anteriormente à ponte da BR-319, a alteração foi pouco expressiva, sendo que na margem esquerda houve a formação de pequenos platôs no leito do rio.

Já o trecho 4 apresentou a calha principal do rio na margem esquerda, com posterior ascensão das cotas até a margem direita. Não houve diferença significativa entre as campanhas.
