# PROJETO REVITALIZAÇÃO E INSTALAÇÃO DE SISTEMAS SIMPLIFICADOS DE ABASTECIMENTO NO NORDESTE

### IMPLANTAÇÃO DE SISTEMA SIMPLIFICADO DE ABASTECIMENTO DE ÁGUA NA COMUNIDADE SÍTIO FUNIL

MUNICÍPIO DE INAJÁ - PERNAMBUCO

**RELATÓRIO SINTETIZADO**

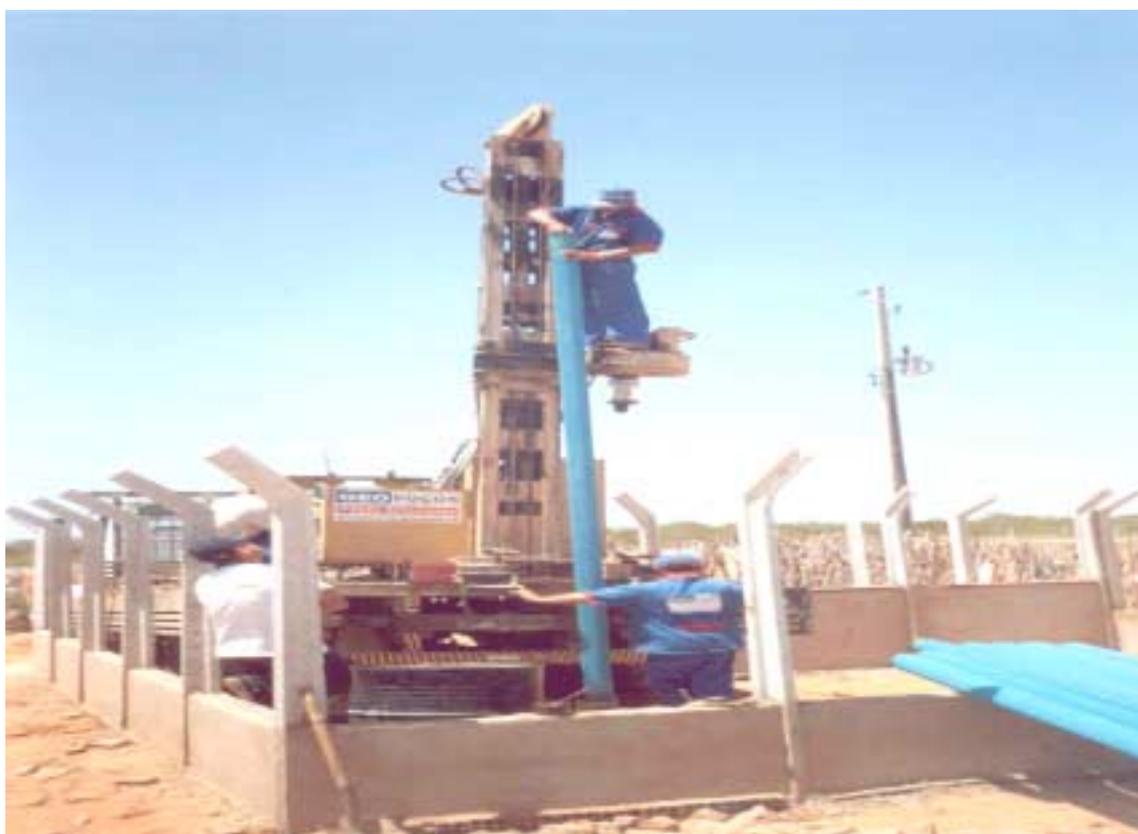
Foto 5.1 - Operação de revestimento do poço HS481

Visando solucionar plenamente ou atenuar ao máximo a produção de particulados finos, o poço HS481 foi revestido até a profundidade de 124 m, com tubos geomecânicos de PVC aditivado, com 4" de diâmetro e filtros. Os revestimentos e filtros utilizados foram da classe *standard*, com diâmetro de 4", possibilitando uma instalação segura.

Os filtros possuem ranhuras com aberturas de 7,5mm, com área suficiente para entrada d'água no poço. Ao final desta operação partiu-se para a definição da capacidade de produção do poço. O trabalho foi executado pela empresa *Geopoços* e acompanhado por técnicos da *CPRM* (foto 5.1).

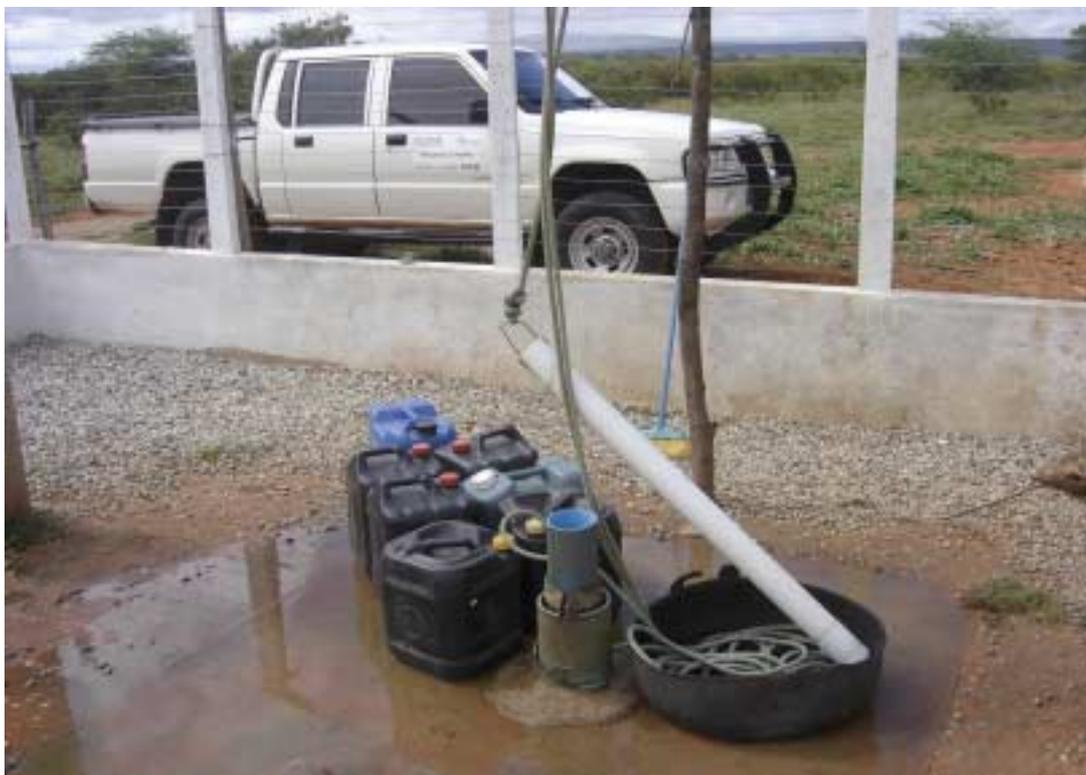
Foto 8.1 - Uso do sarilho no poço HS481, já revestido com 4"

Anteriormente, esta mesma operação era efetuada manualmente, enchendo-se dez baldes de 20 litros com o uso de um sarilho (NE = 13,67 m), o que vem a representar um grande esforço, principalmente porque, grande parte dos que vêm buscar água é de crianças e mulheres.

A saída lateral instalada para o abastecimento de grandes vasilhames (200 litros) e até carros-pipa, deverá solucionar o problema dos moradores que se deslocam de longe para buscar água no SSA: um teste inicial realizado no SSA Sítio Salgado, com uma situação idêntica, mostrou que um vasilhame de 200 litros pode ser completado em cerca de 2' 20" (dois minutos e vinte segundos), ou seja, uma vazão de descarga de aprox.  $Q = 5.150 \text{ l}/\text{h}$ .
