# **AVALIAÇÃO TÉCNICA DE ÁREA DESTINADA À IMPLANTAÇÃO DO ATERRO SANITÁRIO DA CIDADE DE SANTO ANTÔNIO DO IÇÁ (AM)**

**COMPANHIA DE PESQUISA DE RECURSOS MINERAIS**  
**SERVIÇO GEOLÓGICO DO BRASIL**  
**Superintendência Regional de Manaus**

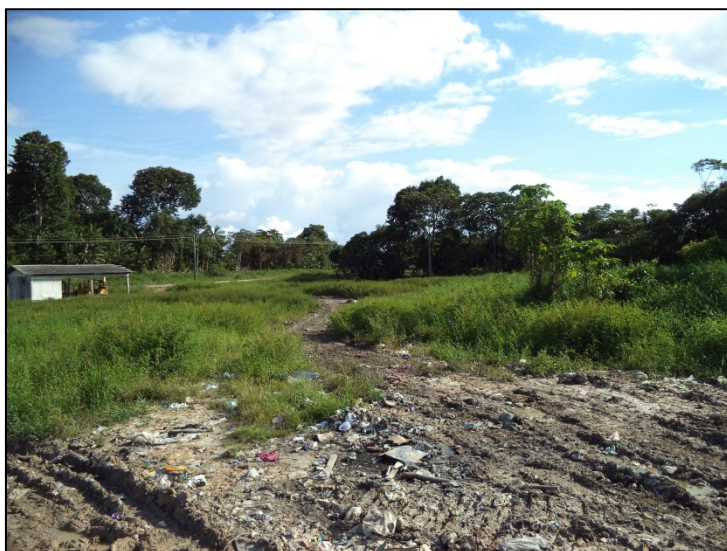
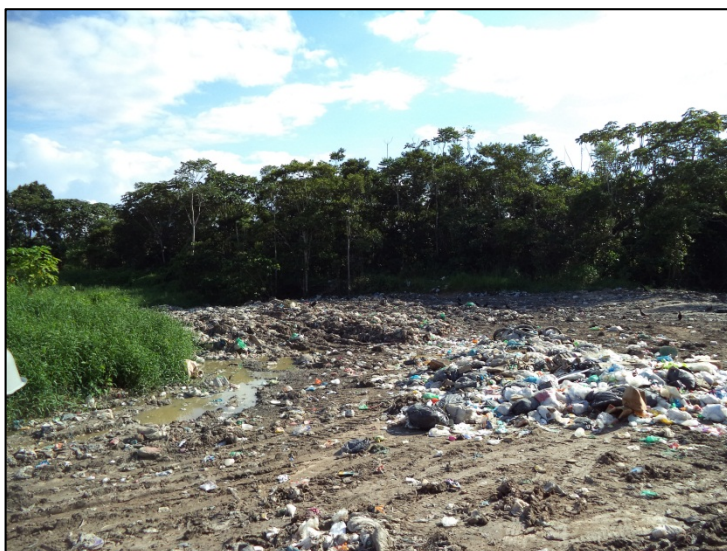
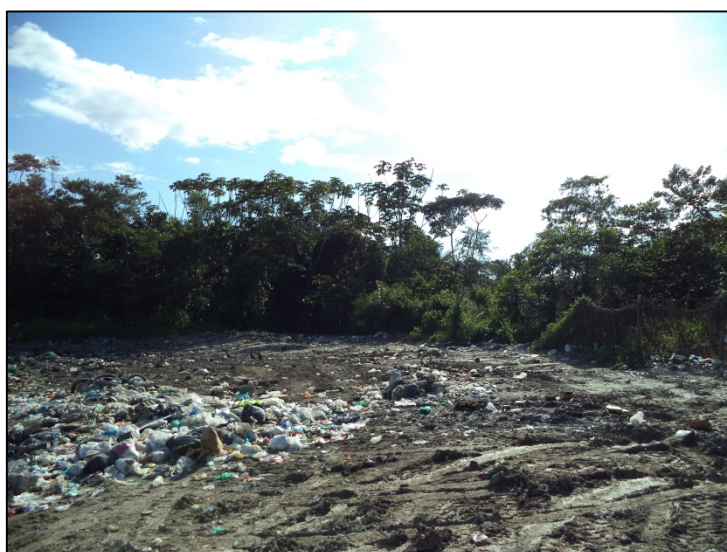
Os resíduos sólidos coletados na zona urbana de Santo Antônio do Içá vêm sendo depositados desde o ano de 2010, sem nenhum tipo de segregação ou tratamento, na lixeira municipal localizada às margens da Estrada do Papaúma, zona periférica da cidade, a 2,5 km do centro urbano e apenas 1 km do aeroporto. O local, inicialmente planejado para operar como um aterro sanitário (CPRM, 2009), é caracterizado como lixeira a céu-aberto, já que os resíduos são simplesmente despejados aí, sem receberem qualquer cobertura de argila, o que facilita a proliferação de vetores de inúmeras doenças (**Figuras 1 e 2**).

O terreno ocupado pela lixeira, sem nenhuma cerca de proteção, tem superfície aproximada de 3 hectares e é limítrofe a uma drenagem. A coleta e disposição final do lixo nesse local estão sob a responsabilidade da própria Prefeitura Municipal, sendo que a coleta é diária na época seca e intermitente na época chuvosa, pois a estrada de acesso à lixeira, não pavimentada, se torna intrafegável para as caçambas logo após chuvas intensas. Numa visita ao local, durante a realização deste estudo, foi observada a presença de catadores de lixo (**Figura 2**).

Seja nos aspectos técnicos, legais ou operacionais, a lixeira de Santo Antônio do Içá encontra-se numa situação inadequada, causando transtornos ao meio ambiente em seu entorno, principalmente pelo alto risco de contaminação dos recursos hídricos. Nesse sentido, a atual administração municipal, levando em conta a Política Nacional de Resíduos Sólidos (Lei 12.305/10 e Decreto Federal 7404/10), se conscientizou da necessidade da construção de um aterro sanitário, que atenda às normas técnicas e à legislação vigente, de modo a minimizar os riscos ambientais e preservar a saúde da população vizinha.

**Figura 2:** Aspectos da atual lixeira municipal de Santo Antônio do Içá, na Estrada do Papaúma, com destaque para o lixo a céu-aberto e ausência de cercas de proteção.

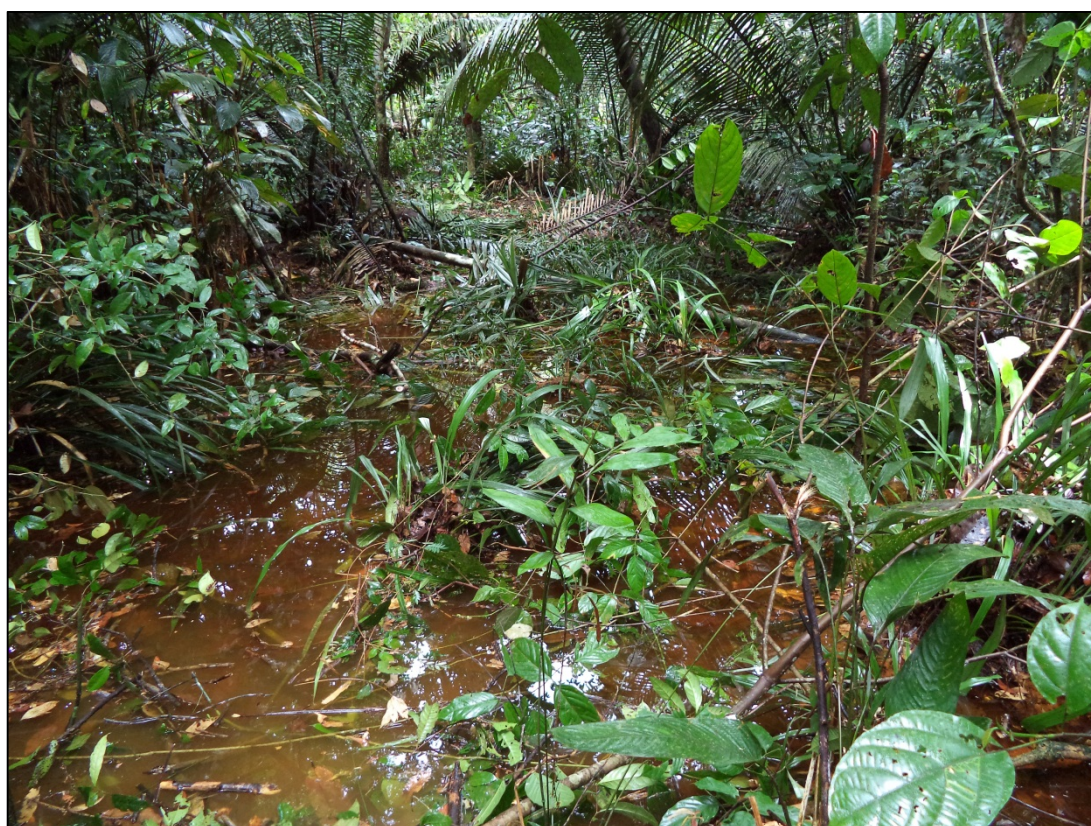
Trata-se de terreno com topografia plana, com altitude em torno de 95-100 metros, com frequentes porções deprimidas/abaciadas (“baixões”), parcialmente alagadas nesta época do ano, com até 100-150 m<sup>2</sup> de área e 50cm de profundidade máxima (**Figura 5**). Está assentado sobre solos derivados, de acordo com o mapa geológico da região, dos sedimentos areno-argilosos pleistocênicos da Formação Içá. No entanto, o que foi observado durante as sondagens é que no horizonte superior do solo (até 3 - 4 m de profundidade) a soma das frações granulométricas mais finas (argila + silte) supera a fração areia e, portanto, esse horizonte é derivado de sedimentos finos, talvez depositados em ambiente de planícies e terraços fluviais que teriam se instalado, em tempos mais recentes, sobre os arenitos da Formação Içá. Essa característica do horizonte superficial, com baixa permeabilidade, aliado à topografia plana, faz com que os terrenos se tornem alagadiços nos períodos chuvosos, como se observou durante os trabalhos de campo, principalmente nos citados “baixões”. A cobertura vegetal da área é representada por floresta nativa, à exceção de algumas partes mais próximas à estrada, onde já houve supressão do sub-bosque para futura implantação de cultivos (**Figura 3**).

**Figura 5:** Vista de uma área deprimida e alagada (“baixão”), com cerca de 100m<sup>2</sup>, existente no interior do terreno avaliado, próximo a um local onde foi feita uma perfuração a trado.

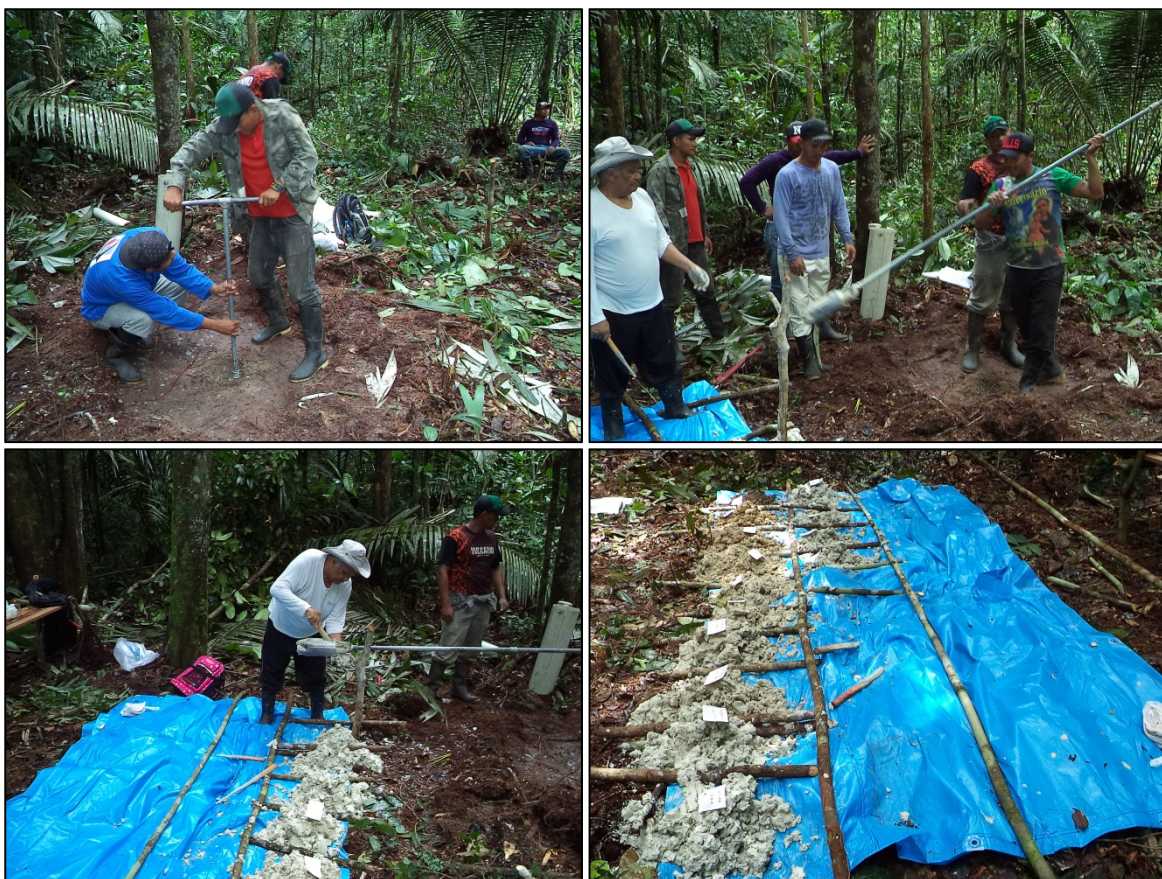
**FURO SAI-01 (Figura 8):**

- 0,00 a 0,60m: solo orgânico areno-argiloso, marrom-escuro a preto, com muitas raízes;
- 0,60 a 1,10m: solo areno-argiloso (areia fina), de cor marrom-clara;
- 1,10 a 3,20m: solo areno-argilo-siltoso (44-48% de areia fina-média, 26-32% de argila e 25% de silte), maciço, de cor creme-esbranquiçada;
- 3,20 a 5,80m: areia fina-média silto-argilosa (52-54% de areia, 23-27% de silte e 20-23% de argila), creme a cinza-clara;
- 5,80 a 7,20m: areia fina-grossa, pouco argilosa, quase solta, esbranquiçada. Furo paralisado neste nível devido à liquefação do material arenoso, que impede sua recuperação pelo trado.

**Figura 8:** Aspectos da perfuração e de todo perfil de solo areno-argiloso atravessado pelo furo SAI-01.

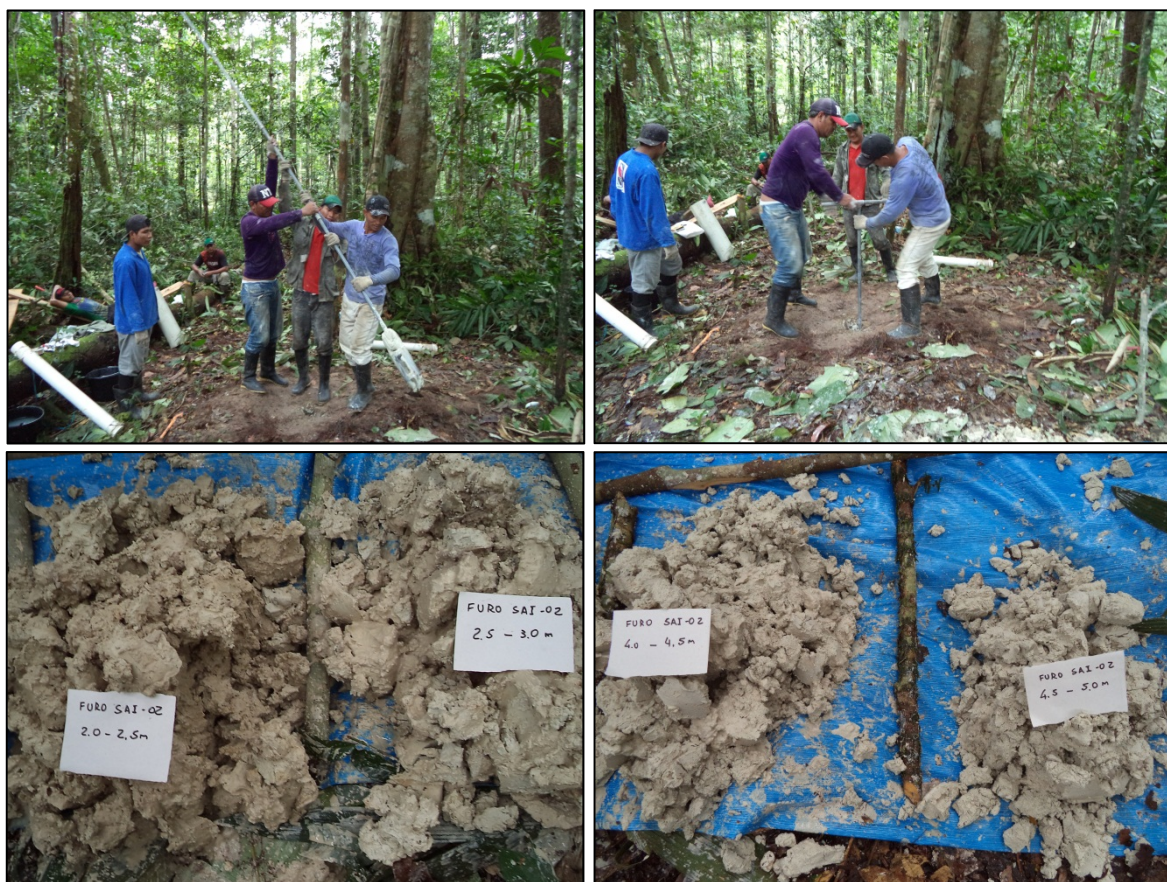
**FURO SAI-02 (Figura 9):**

- 0,00 a 0,80m: solo orgânico areno-argiloso, marrom-escuro, com restos de raízes;
- 0,80 a 3,00m: solo areno-silto-argiloso (44-46% de areia fina-média, 26-29% de silte e 27-28% de argila), alaranjado nos primeiros 70cm e creme-esbranquiçado daí em diante;
- 3,00 a 4,00m: argila plástica, creme-esbranquiçada, silto-arenosa (37% de argila, 35% de silte e 28% de areia fina). Tabatinga;
- 4,00 a 6,50m: areia fina-grossa, silto-argilosa (53-54% de areia, 25-30% de silte e 18-20% de argila), creme a cinza-clara. Furo paralisado neste nível devido à liquefação do material arenoso, que impede sua recuperação pelo trado.

**Figura 9:** Aspectos da perfuração e do material atravessado em dois intervalos do furo SAI-02.

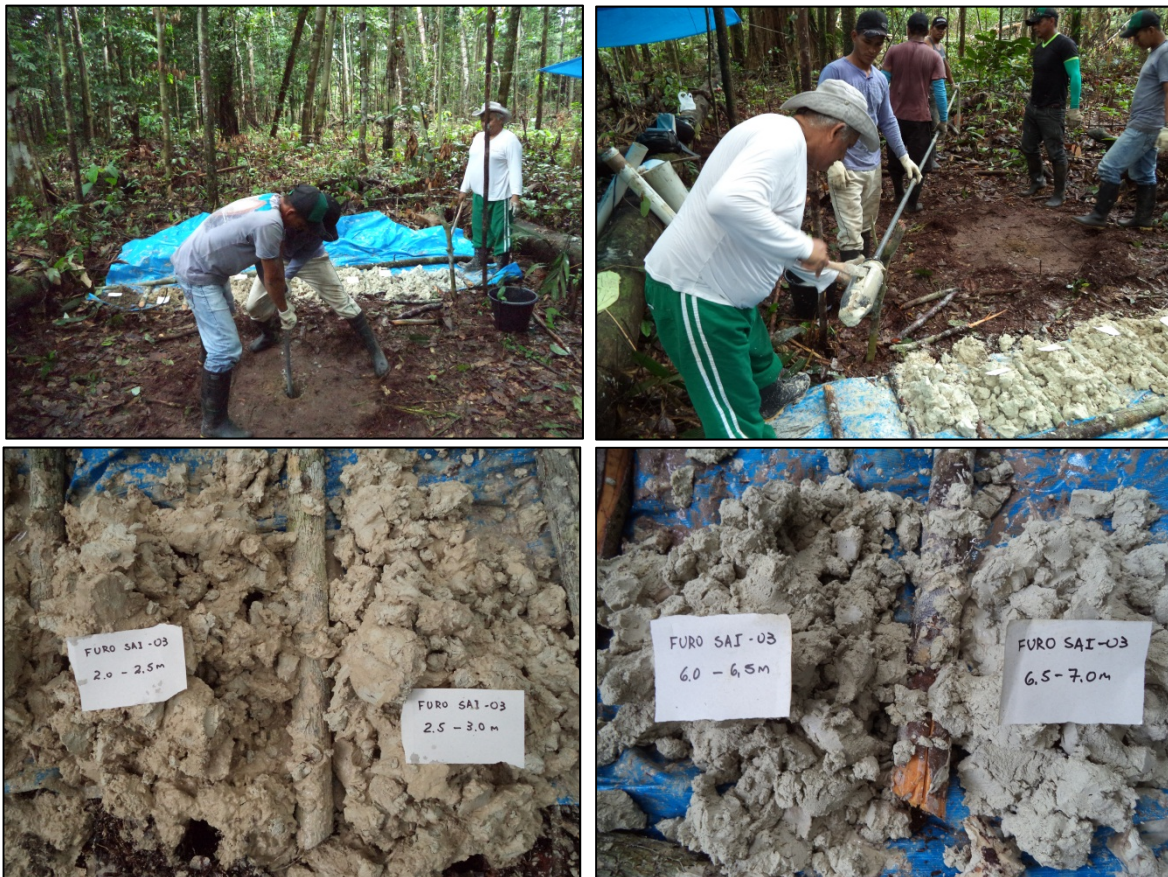
**FURO SAI-03 (Figura 10):**

- 0,00 a 0,70m: solo orgânico areno-argiloso, marrom-escuro, com restos de raízes;
- 0,70 a 1,40m: solo areno-silto-argiloso (50% de areia fina-média, 27% de silte e 23% de argila), alaranjado-claro a amarronzado;
- 1,40 a 3,50m: solo areno-argilo-siltoso (47-49% de areia fina, 26-28% de argila e 25% de silte), maciço a plástico, creme-esbranquiçado;
- 3,50 a 4,60m: areia fina-média silto-argilosa (48% de areia, 28% de silte e 24% de argila), creme;

- 4,60 a 7,00m: areia fina-grossa silto-argilosa (52% de areia, 28% de silte e 20% de argila), creme. Furo paralisado neste nível devido à liquefação do material arenoso, que impede sua recuperação pelo trado.

**Figura 10:** Aspectos da perfuração e do material atravessado em dois intervalos do furo SAI-03.

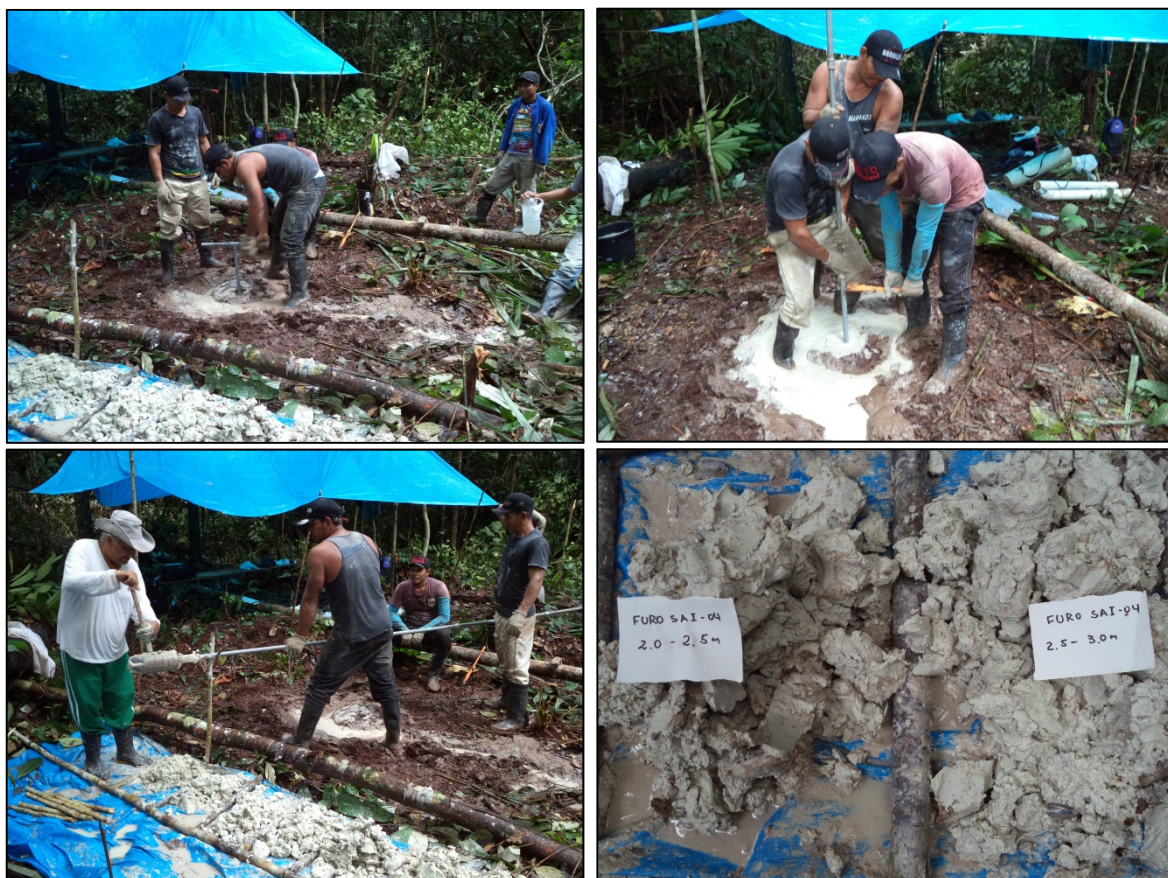
**FURO SAI-04 (Figura 11):**

- 0,00 a 0,20m: solo orgânico arenoso, marrom-escuro;
- 0,20 a 0,65m: solo areno-argilo-siltoso, cinza-escuro;
- 0,65 a 0,70m: crosta de argila endurecida, rígida, petrificada;
- 0,70 a 2,70m: solo areno-argilo-siltoso, plástico (36% de areia fina, 34% de argila e 30% de silte), creme, Tabatinga;
- 2,70 a 3,90m: solo areno-silto-argiloso (47% de areia fina, 26-30% de silte e 23-26% de argila), semi-plástico, creme;
- 3,90 a 7,00m: areia fina-grossa silto-argilosa (58% de areia, 22% de silte e 20% de argila), cinza-clara. O teor de areia aumenta com a profundidade. Devido à liquefação dessa camada arenosa não houve recuperação de material nos intervalos 5,5-6,0 e 6,5-7,0m.

**Figura 11:** Aspectos da perfuração e do solo argilo-arenoso atravessado pelo furo SAI-04.

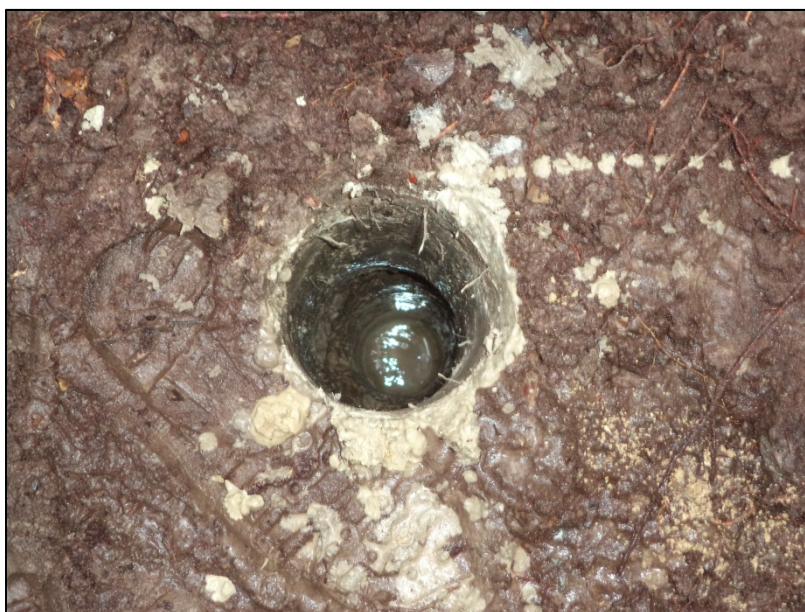
As perfurações foram executadas durante o período chuvoso da região. Assim, deve-se ressaltar que, nas quatro sondagens, com pouco mais de 1m perfurado observava-se intensa infiltração, pelas paredes dos furos, das águas acumuladas na superfície e subsuperfície do entorno (**Figura 5**). Tal fato, que gerava a produção de uma contínua coluna d'água nos furos (**Figura 12**), dificultou a detecção do nível freático real no terreno. O que ocorre é que as águas pluviais se infiltram pelo solo mais superficial, consequência do emaranhado de raízes da floresta e, ao encontrar um substrato onde predomina a fração granulométrica mais fina (argila + silte) a cerca de 1m de profundidade, de baixa permeabilidade, estas águas se acumulam no topo do horizonte silto-argiloso e, devido à topografia muito plana do terreno, não têm para onde escoar, ou escoam muito lentamente, e criam um nível freático suspenso, que foi cortado pelas perfurações (**Tabela 2**).

**Figura 12:** Coluna d'água no furo SAI-04 gerada a partir da infiltração contínua, pelas paredes do furo, das águas de chuva acumuladas na subsuperfície do terreno do entorno (vide Figura 5).

- o fator negativo, também ligado à baixa permeabilidade dos solos aliada à topografia plana do terreno, é a existência, nesta época do ano, de um nível freático suspenso raso (em geral, menos de 1,5m de profundidade) que, por meio de custosos procedimentos, deverá ser obrigatoriamente drenado de modo a permitir, sem empecilhos, o andamento adequado das operações do aterro nos períodos chuvosos.

Com relação à drenagem superficial da área, o caráter argilo-siltoso a silto-argiloso do solo mais raso, com permeabilidade baixa, aliado à topografia muito plana, faz com que o terreno em questão se torne alagadiço nos períodos chuvosos. Isso dificultará sobremaneira as operações no local, ensejando soluções eficientes de engenharia para a

drenagem pluvial de modo que as águas de precipitação sobre o aterro escoem rapidamente para os igarapés do entorno sem comprometer a qualidade de suas águas, fator que também contribuirá para a redução da infiltração das águas pluviais no corpo do aterro e a consequente redução na geração de chorume.

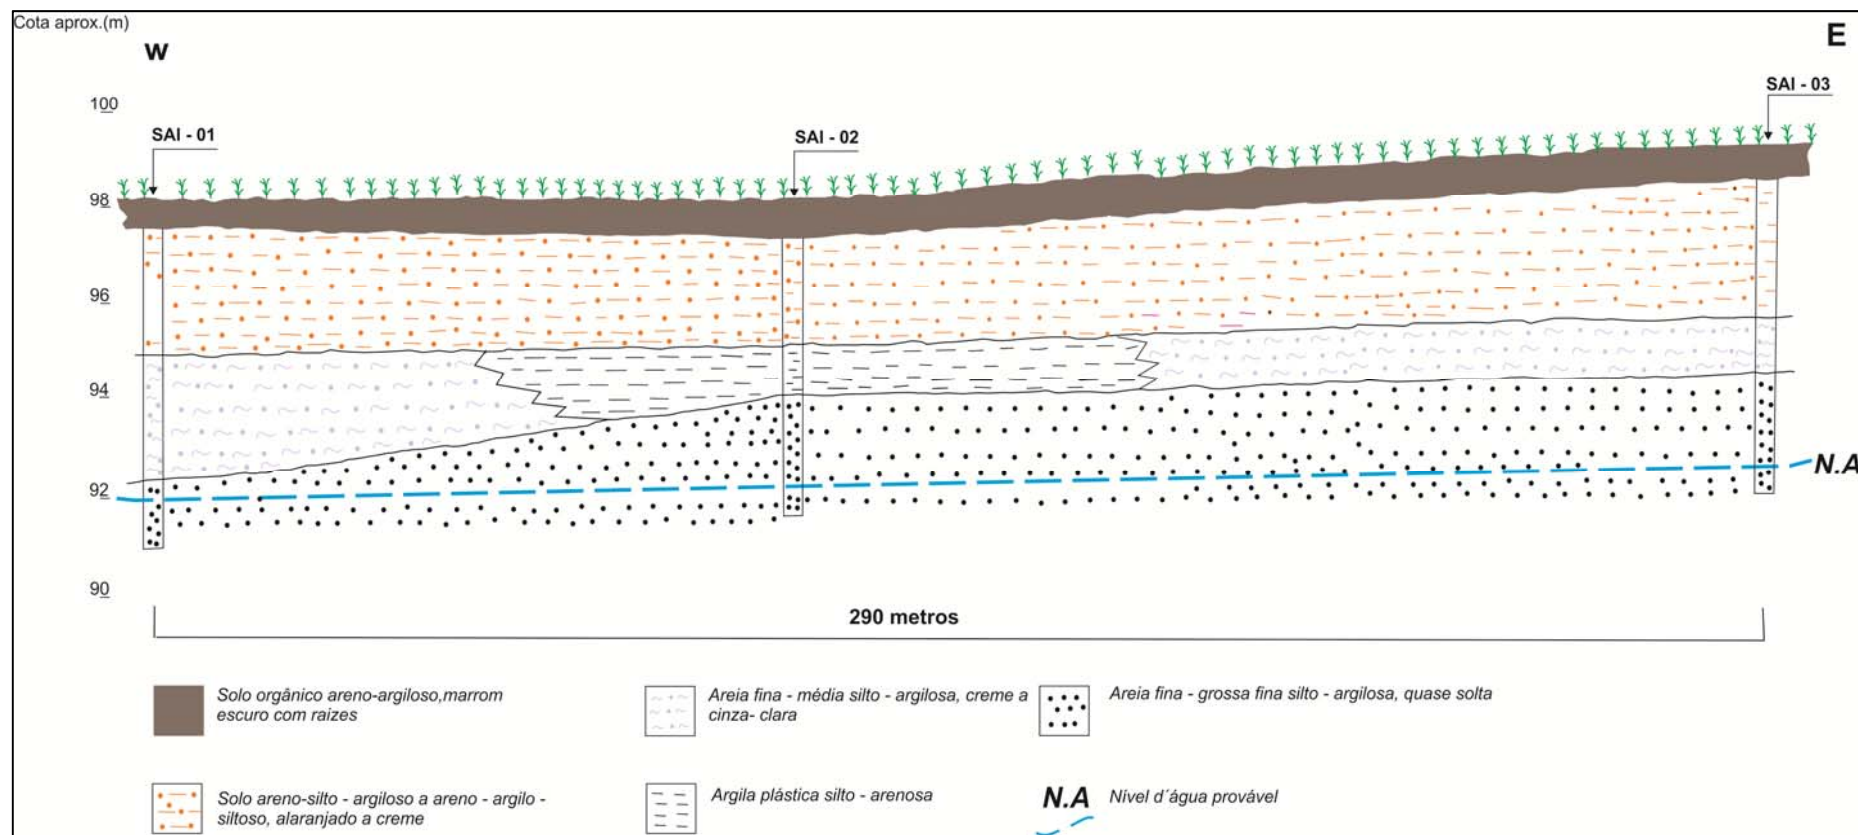
Assim, com relação à textura dos solos investigados, conforme se observa na descrição dos furos, no laudo de análises granulométricas (anexo) e na **Figura 13**, a área de 15 ha selecionada assenta-se sobre um perfil de solo/subsolo composto basicamente por três horizontes, do topo para a base:

- solo areno-silto-argiloso a areno-argilo-siltoso (36-50% de areia fina-média, 23-34% de argila e 25-30% de silte), maciço a semi-plástico, alaranjado a creme, com espessura de 3,0 a 3,9m, com aptidão média a boa para dar suporte ao aterro sanitário de Santo Antônio do Içá;
- areia fina-média, silto-argilosa (48-54% de areia, 23-28% de silte e 20-24% de argila), creme a cinza-clara, que se estende até 5,8m de profundidade e mostra passagem gradual para o horizonte inferior. No furo SAI-02, o mais central da área, esse estrato arenoso é substituído por uma camada de argila plástica, silto-arenosa, esbranquiçada;
- areia fina-grossa, silto- argilosa (52-58% de areia, 22-30% de silte e 18-20% de argila), quase solta, esbranquiçada a cinza-clara. É neste horizonte arenoso que se encontra o NA da área (**Figura 13**).

O nível d'água real do terreno foi estimado com base na diferença de cota (medida por GPS) entre o talvegue (linha do fundo de um vale pelo qual correm as águas) dos igarapés mais próximos e os locais dos furos executados, levando-se em consideração também o nível das camadas arenosas desses furos (**Tabela 2 e Figura 13**).

Figura 13: Perfil W-E do solo/subsolo na área avaliada para implantação do aterro sanitário de S. Antônio do Içá com base nos furos SAI-01, 02 e 03

- o primeiro fator é a textura do horizonte mais superficial do solo, com predomínio da fração granulométrica mais fina (argila + silte) sobre a fração arenosa em toda a área investigada. Esse horizonte, com 3,0 a 3,9m de espessura, constitui um substrato pouco permeável que poderá funcionar como selante ou filtro da base do aterro, dificultando sobremaneira a infiltração e dispersão dos contaminantes aí gerados (chorume, metais pesados, etc). Mesmo no horizonte de solo inferior a este, de textura areno-silto-argilosa, a equivalência entre a quantidade das frações “areia fina” e “silte + argila” indica um subsolo com baixa permeabilidade;

- o segundo fator positivo é a característica de o terreno apresentar o nível das águas subterrâneas (NA) entre 4,5 e 6,5m de profundidade. Não é um NA profundo e poderá estar até 1-1,5m mais elevado no final do período chuvoso (maio/junho), mas ainda assim permitirá que as valas do aterro tenham, a depender da porção do terreno que será utilizada, entre 2,0 e 3,0m de profundidade, o que manterá uma camada de solo insaturado de pelo menos 1,5m de espessura entre a base do aterro e o NA conforme recomendados pelas normas técnicas;

Mesmo com os aspectos positivos enunciados, enfatiza-se que, no projeto de concepção e implantação do futuro aterro, é indispensável e obrigatória a instalação de mantas impermeabilizantes espessas e resistentes na base de toda a área a ser utilizada para despejo dos resíduos sólidos, de modo a garantir que os contaminantes fiquem isolados e não migrem para os aquíferos locais. Do mesmo modo, é fundamental a instalação de drenos verticais e horizontais para captação de gás e chorume, o qual deverá ser conduzido para tanques de tratamento. Em outras palavras, o depósito de resíduos sólidos de Santo Antônio do Içá deverá ser construído e operado conforme as normas de engenharia preconizadas para um aterro sanitário e não como uma lixeira.
