PROJETO APA SUL RMBH Estudos do Meio Físico

ÁREA DE PROTEÇÃO AMBIENTAL
SUL DA REGIÃO METROPOLITANA
DE BELO HORIZONTE

GEOTECNIA

Volume 4

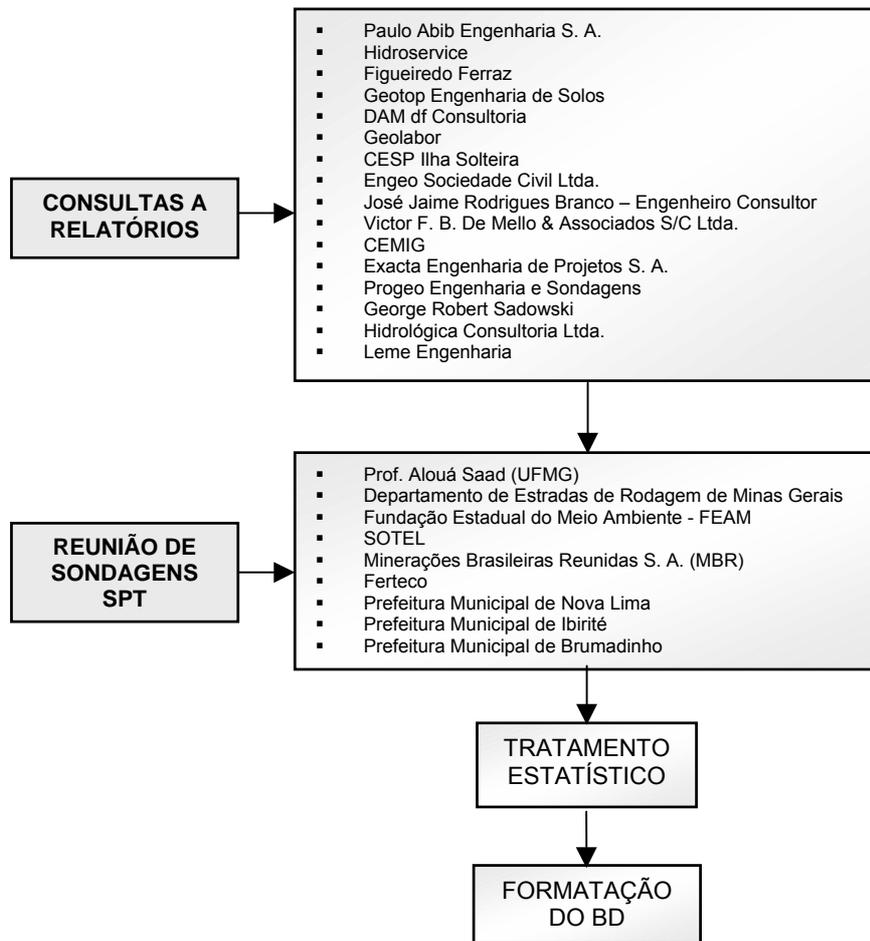
FIGURA 2 - Resultados de consultas e captação de informações para o banco de dados.

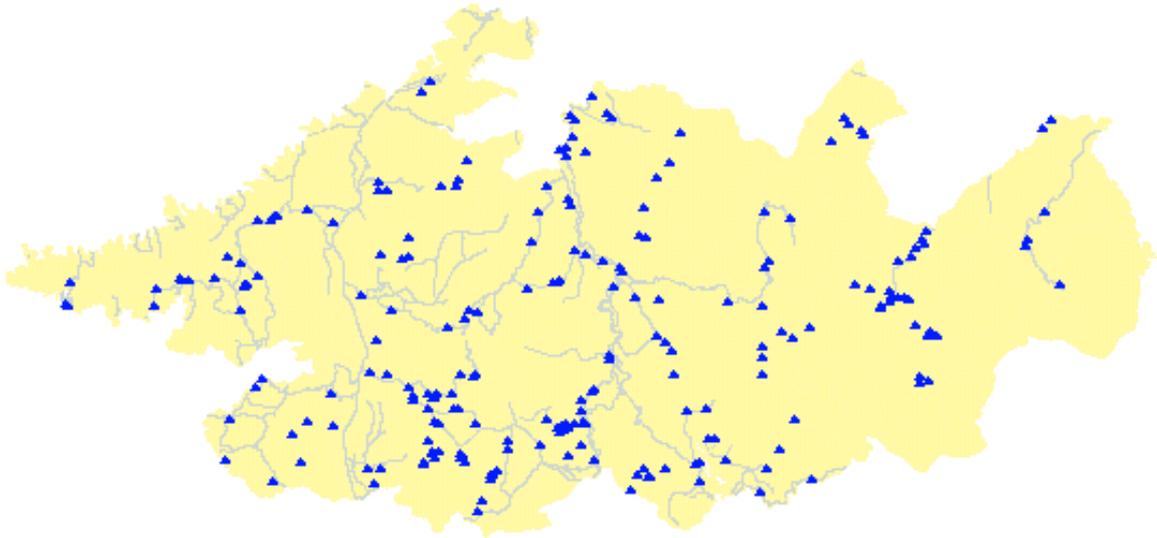
FIGURA 3 – Distribuição dos 229 pontos descritos na etapa de campo do levantamento geotécnico

Os dados obtidos nos trabalhos de campo, pontos descritos (FIG.3), amostras coletadas e perfis de solo do levantamento pedológico, tiveram suas coordenadas espaciais determinadas com GPS, com os seguintes parâmetros cartográficos - Sistema de Projeção: UMT; Datum: SAD-69. As informações foram organizadas em bases de dados e importados para ambientes de Sistema de Informações Geográficas - SIG.

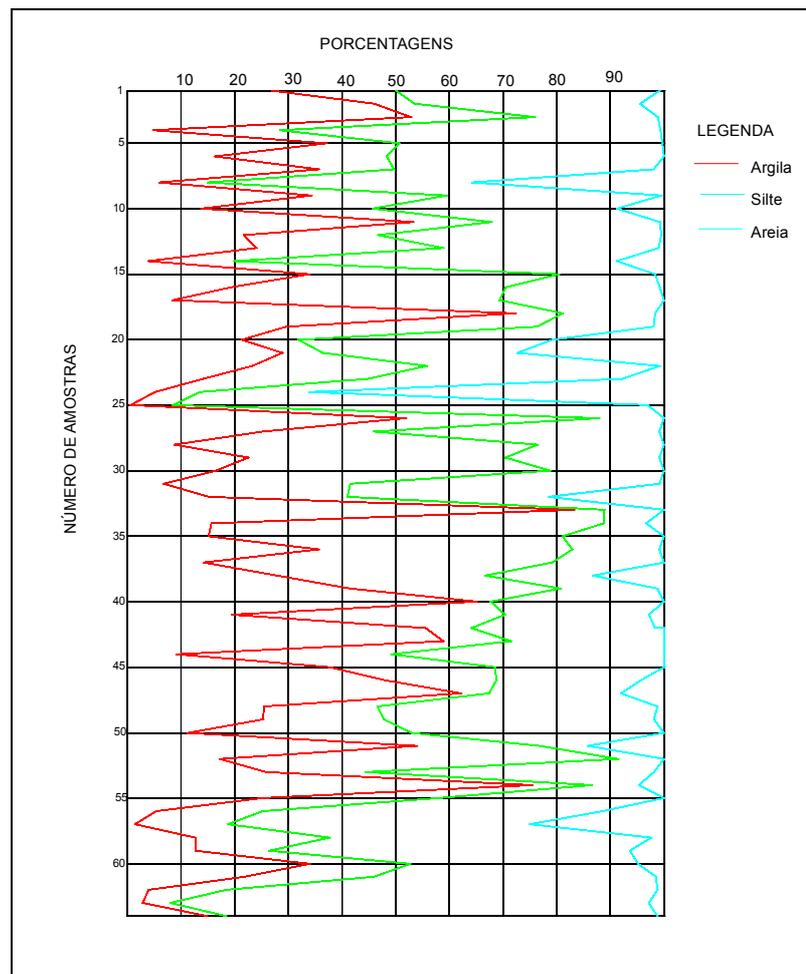
FIGURA 4 – Distribuição granulométrica das amostras coletadas pela CPRM

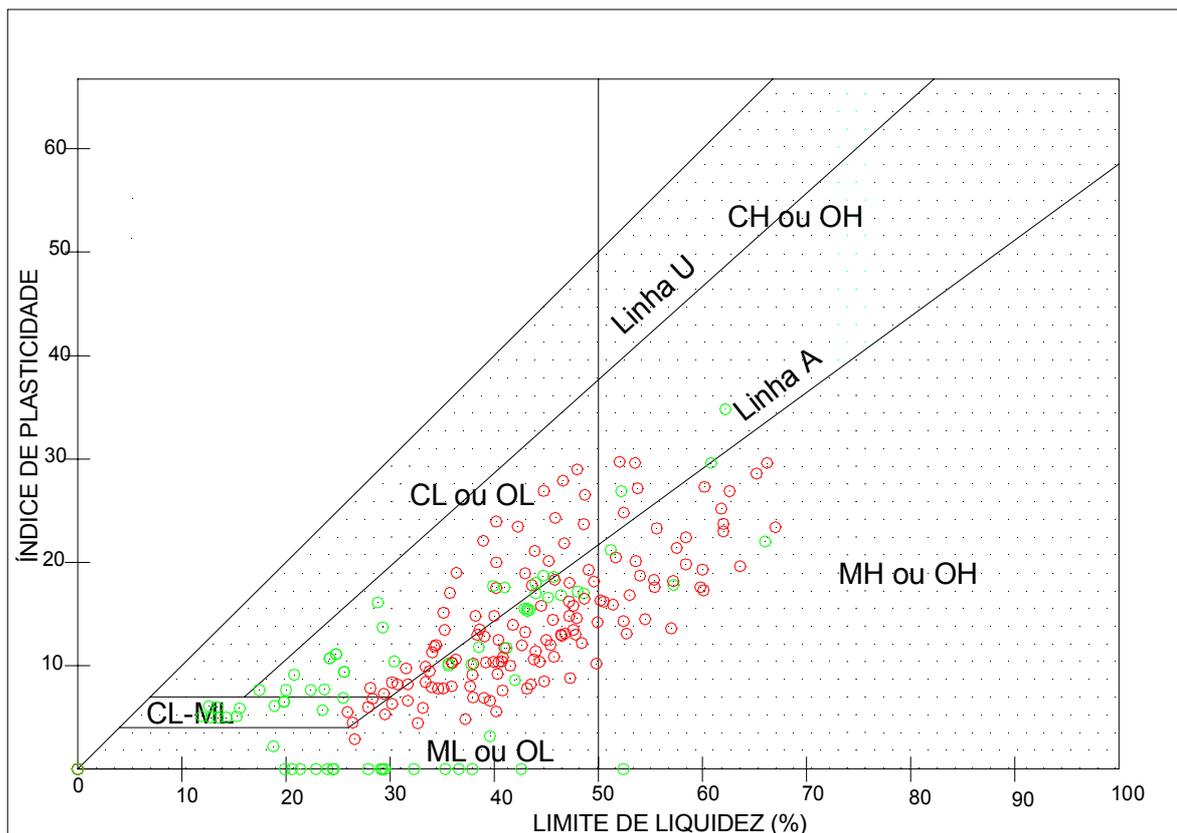
FIGURA 5 - Gráfico de plasticidade de Casagrande das amostras ensaiadas pela CPRM

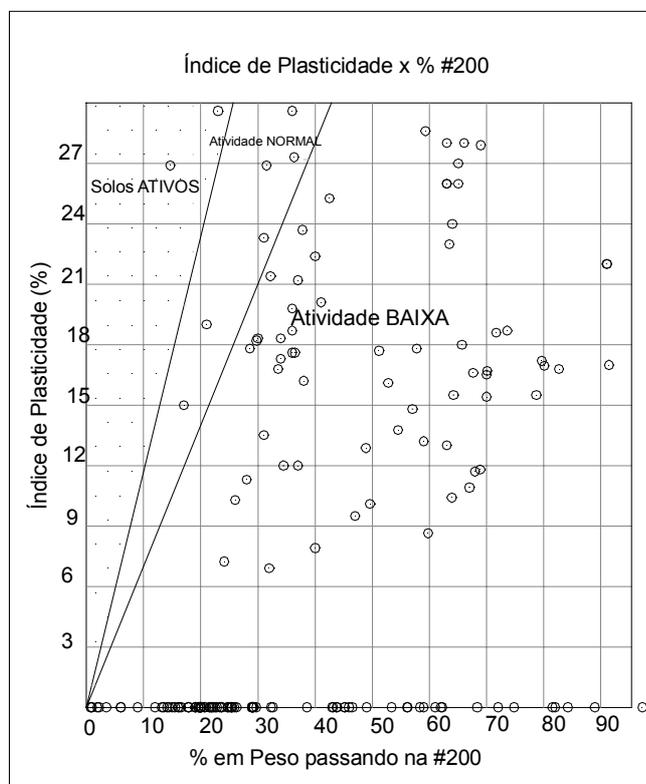
FIGURA 6 - Gráfico de atividades das amostras ensaiadas pela CPRM

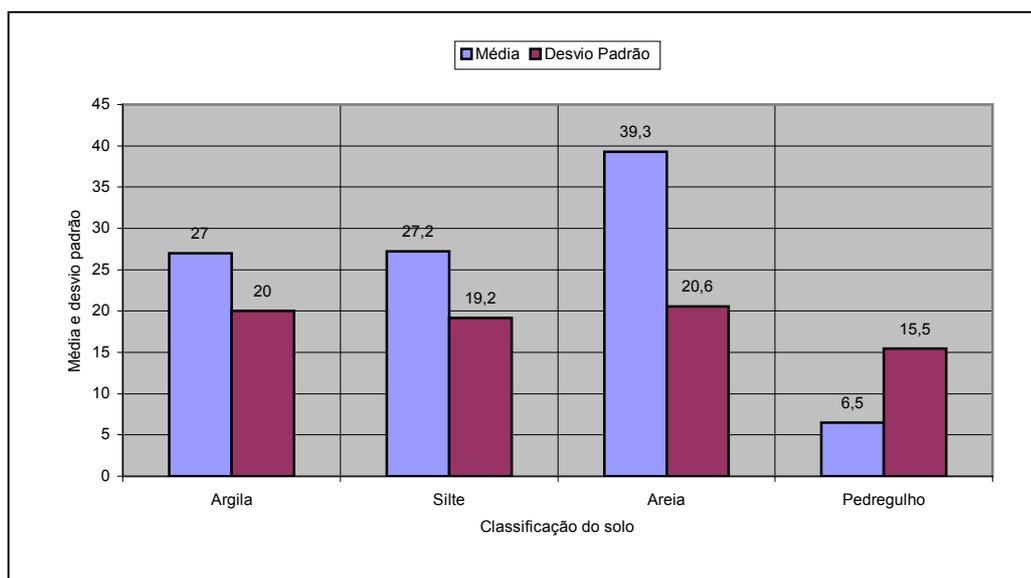
FIGURA 7 – Valores médios e desvios padrão das frações granulométricas das amostras ensaiadas pela CPRM

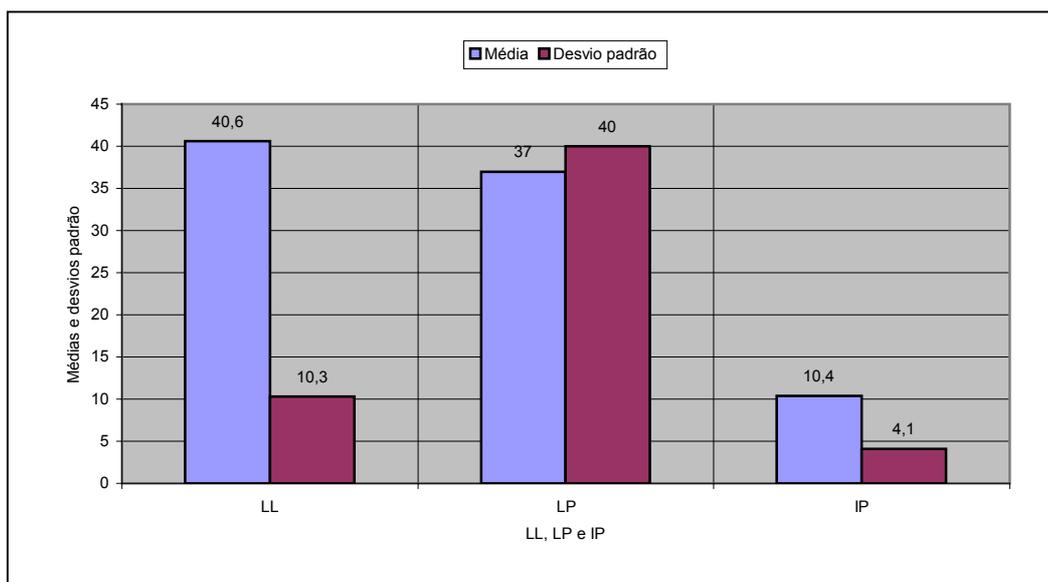
FIGURA 8 – Valores médios e desvios padrão de LL, LP e IP das amostras ensaiadas pela CPRM.

- A análise da massa específica dos sólidos (média de 2,940 g/cm³), reflete a presença de muitos minerais com massa específica dos sólidos elevada (minerais ferrosos, FIG. 6).
- A fração areia (especialmente a areia fina) predomina sobre a argila e esta sobre o silte na maioria das amostras analisadas (FIG.7);
- A dispersão é muito grande, representada por elevados valores de desvio padrão de LL,LP e IP (FIG.8);

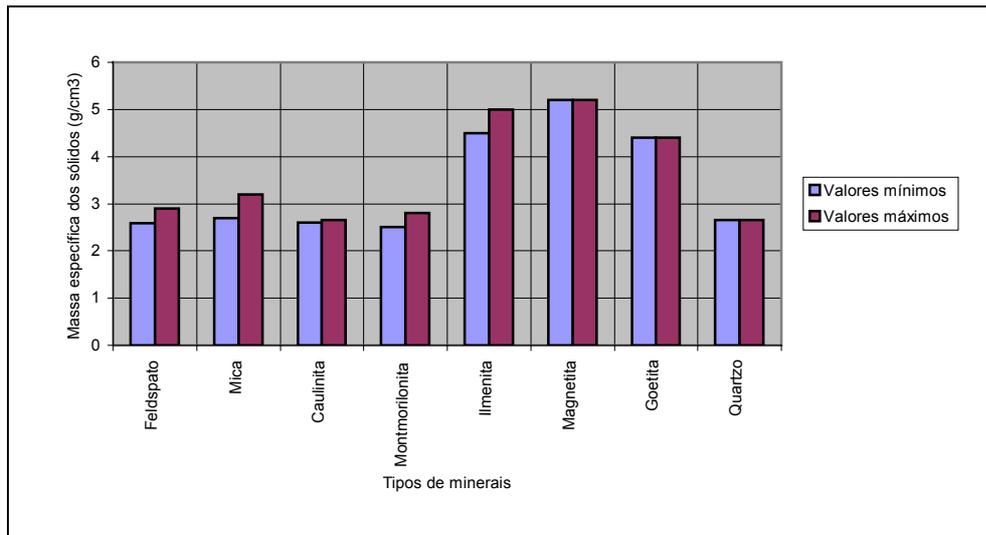
FIGURA 9 - Intervalo de variação da M.E.S. de minerais comuns em rochas

As amostras analisadas refletem um comportamento plástico. Apenas sete amostras (11%) são classificadas como NP. No entanto, a plasticidade em geral é baixa, o que denota a predominância de argilominerais do grupo caolinita (FIG.9).

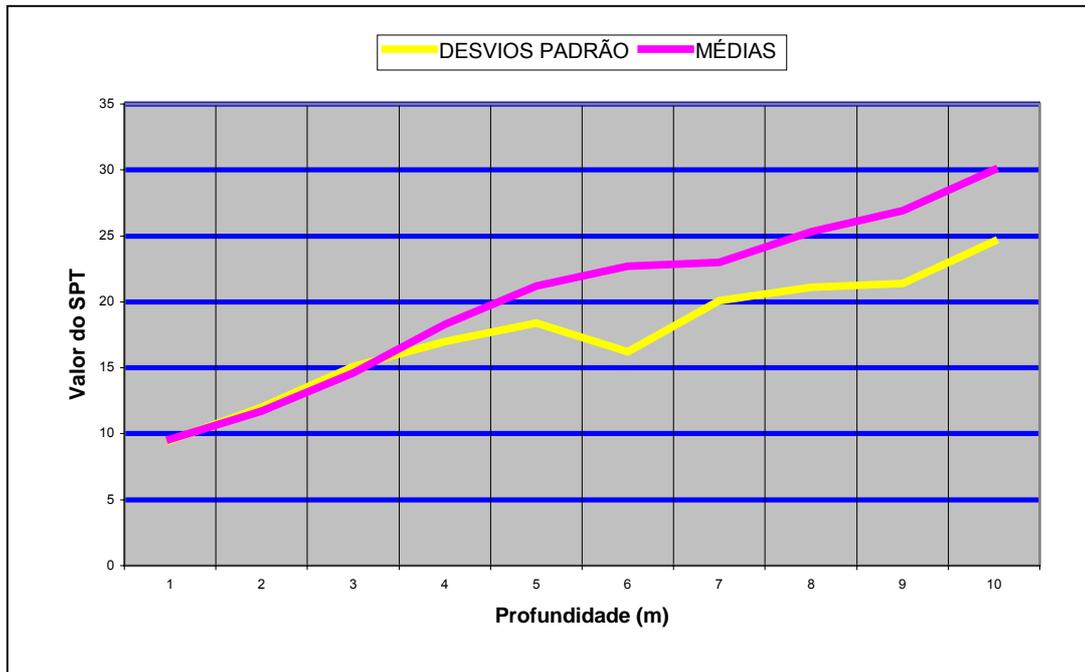
FIGURA 10 - Variação do SPT (média e desvio padrão) com a profundidade

Os resultados mais importantes correspondem à correlação entre a resistência SPT e a profundidade (FIG.10). A TAB.3 e a FIG.10 resumem as estatísticas de média e desvio padrão dos valores de SPT, $SPT_{3,médio}$ e NA_1 de acordo com o ambiente geológico (rocha de origem). Os valores de $SPT_{3,médio}$ (média dos valores de SPT dos três primeiros metros) e NA_1 (profundidade do lençol freático superior a 1 m) foram considerados importantes porque as principais restrições para a aptidão de um terreno quanto a fundações rasas (sapatas, blocos, *radiers*,) são $SPT_{3,médio} > 4$ e profundidade do $NA > 1$ m.

A FIG.10 mostra, na média, a variação dos valores de SPT com a profundidade, duas fortes tendências:

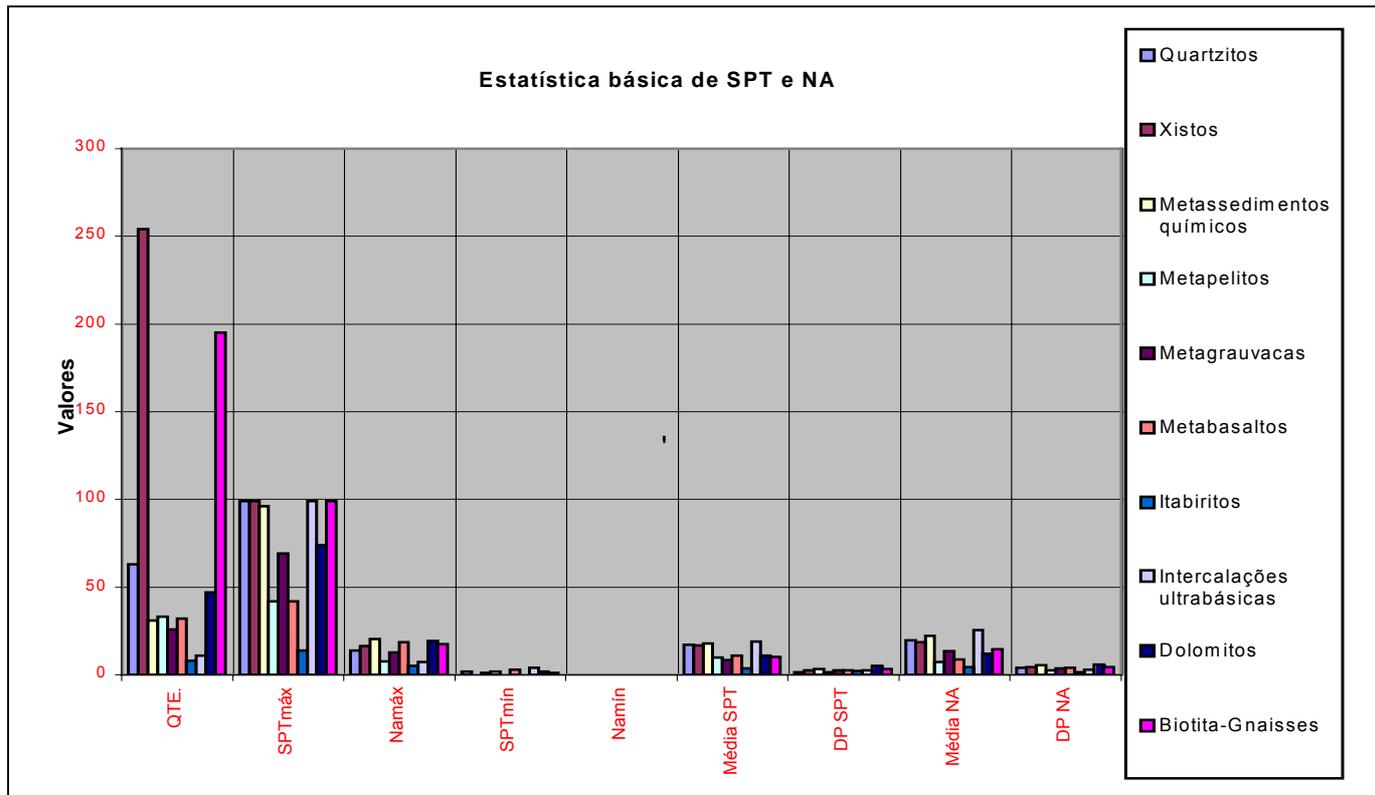
FIGURA 11 - Representação gráfica dos parâmetros de SPT e NA por litologias (valores máximos e mínimos, médias e desvios padrão).

Coerente com o que se apresenta nos APÊNDICES A, B e C, a FIG.11 mostra a distribuição dos ensaios de SPT com relação às diferentes litologias consideradas neste trabalho.

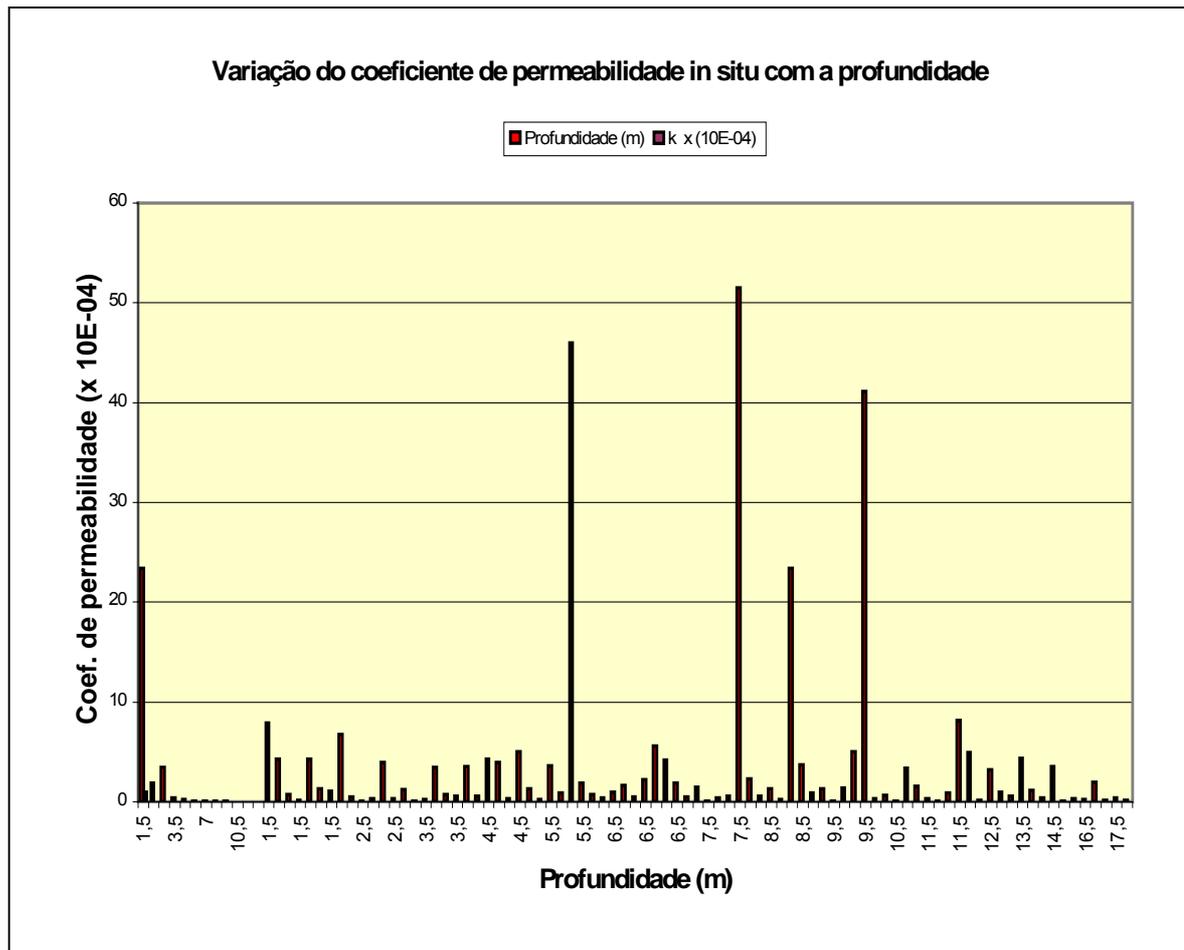
FIGURA 12 – Variação do coeficiente de permeabilidade com a profundidade em ensaios de infiltração

Os resultados da [FIG.12](#) correspondem a 95 ensaios de permeabilidade *in situ*, feitos em furos de sondagens em áreas de fundações de barragens de rejeitos da região. Sua análise mostra que:

- Aparentemente, a profundidade dos ensaios não afetou os valores de permeabilidade *in situ*;
- A maior parte dos resultados está incluída no intervalo de 1 a 10×10^{-4} cm/s, denotando que o solo das áreas investigadas oferece pouca proteção contra o fluxo de água ou outro fluido com características de viscosidade e massa específica similares (chorume, por exemplo);
- A utilização desse material como barreira à percolação de líquidos requer a implementação de medidas artificiais de melhoramento, principalmente compactação.

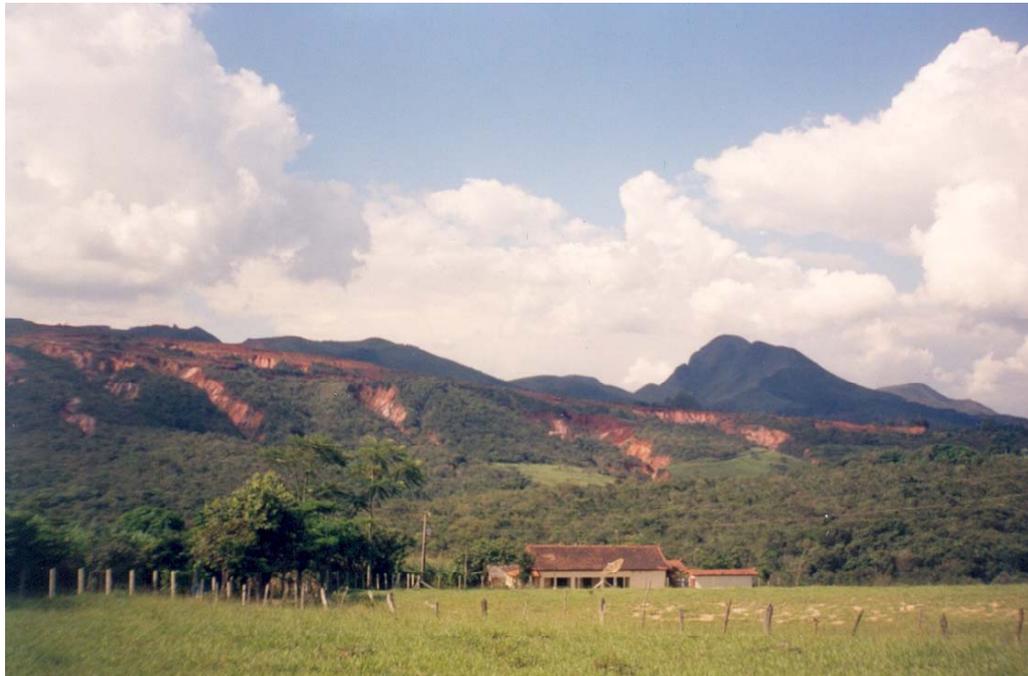
Fatores Condicionantes: O processo erosivo resulta da atividade minerária, onde as águas freáticas aflorantes nas surgências, carregam material siltoso. As águas de escoamento superficial encontram-se entalhando material coluvionar, aterros, rejeitos e solos residuais.

FOTO 1 – Ravinas e voçorocas coalescentes em material coluvionar, em área com lançamento de bota-fora.

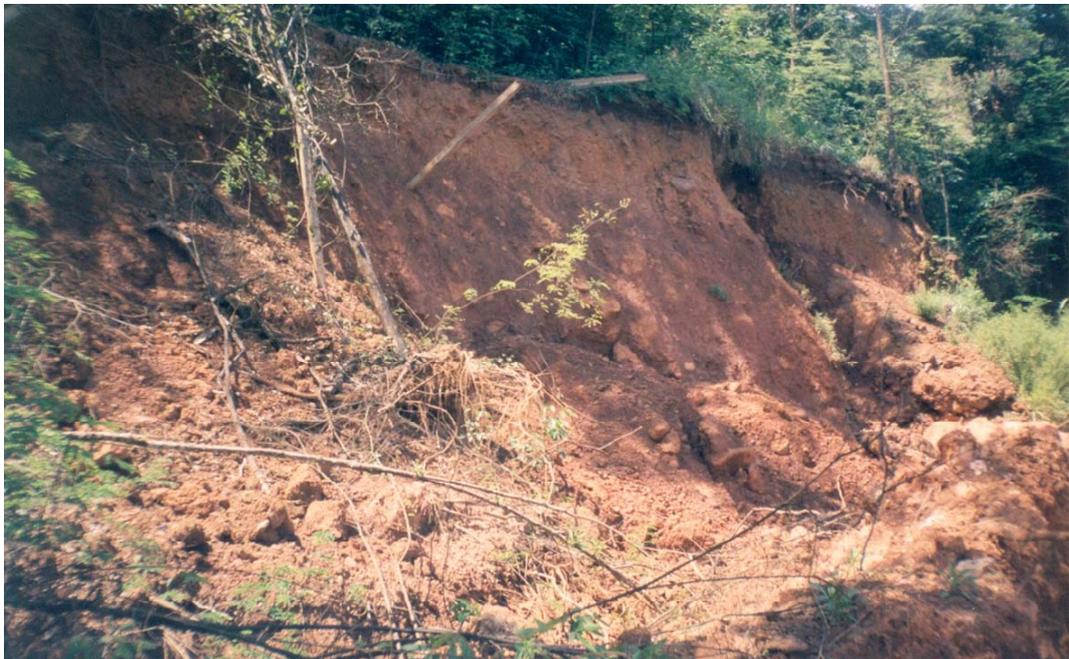
Fatores Condicionantes: A ruptura foi condicionada pela concentração e escoamento das águas superficiais sobre colúvio, material de bota fora com baixas propriedades geotécnicas e solo residual.

FOTO 2 – Deslizamento rotacional em talude de corte em solo residual e cobertura coluvionar.

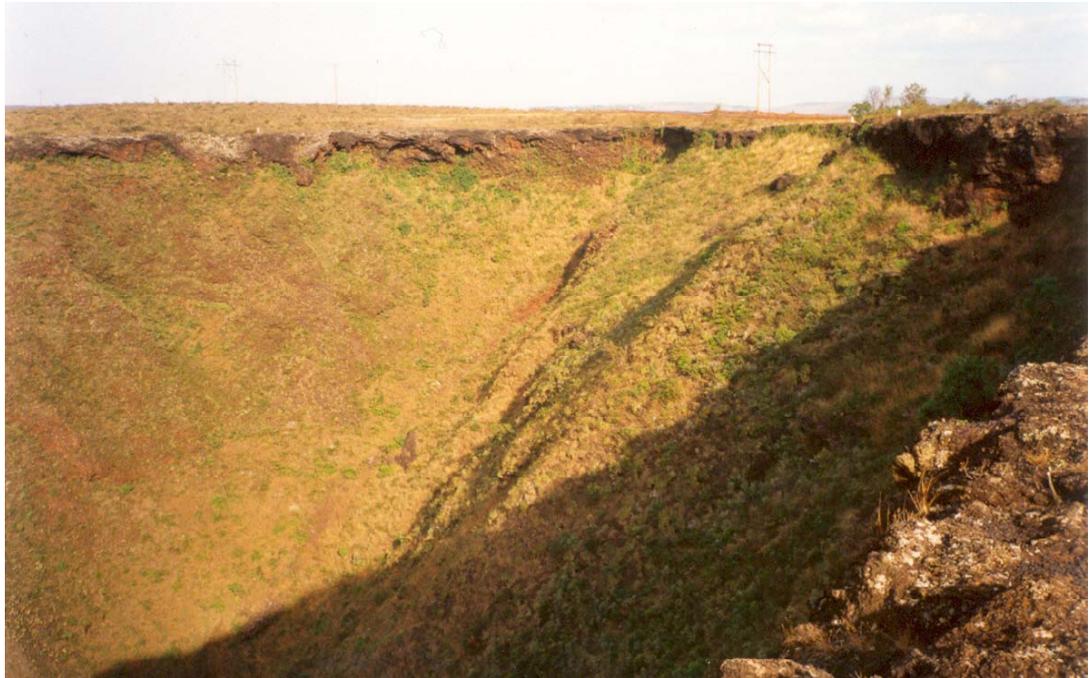
Fatores Condicionantes: A ocorrência de processos erosivos e movimentos de massa sobre a escarpa da Serra do Curral tem marcante controle estrutural, principalmente dos sistemas NW: 300/85SW e 330/90.

FOTO 3 –Tombamento e quedas de blocos e lascas de canga nas concavidades estruturais. Crista da Serra do Rola Moça.

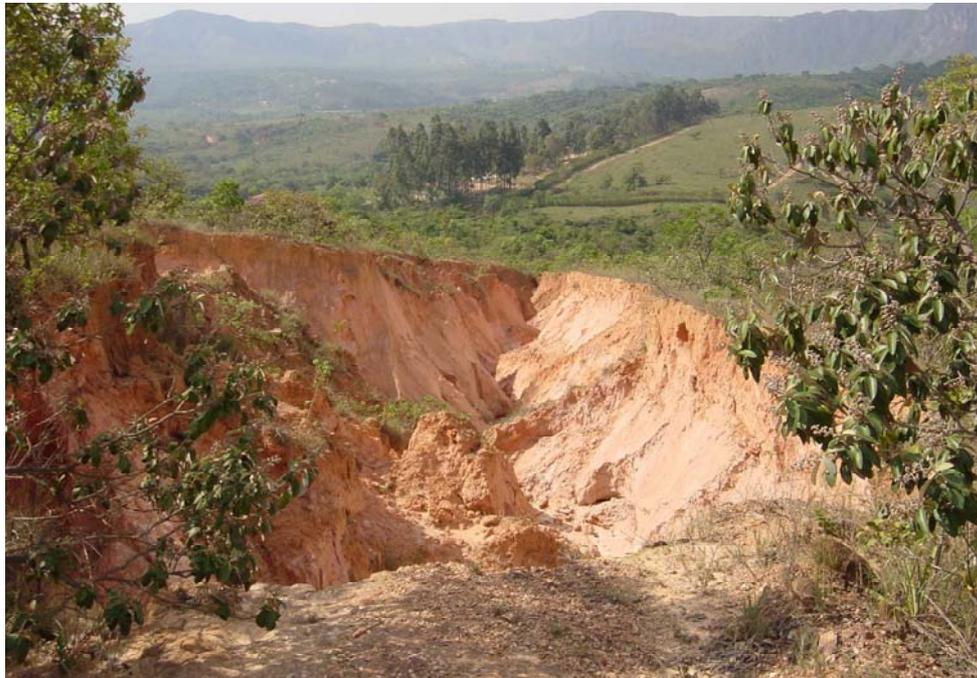
Fatores Condicionantes: Implantação de condomínios com vias sem revestimento sobre solo saprolítico siltoso e friável, com escoamento das águas segundo planos de falhas, milonitos e fraturas, NS/80W, N70/90, N270/90.

FOTO 4 – Ravina controlada por plano de falha aflorando no leito de arruamento sem revestimento.

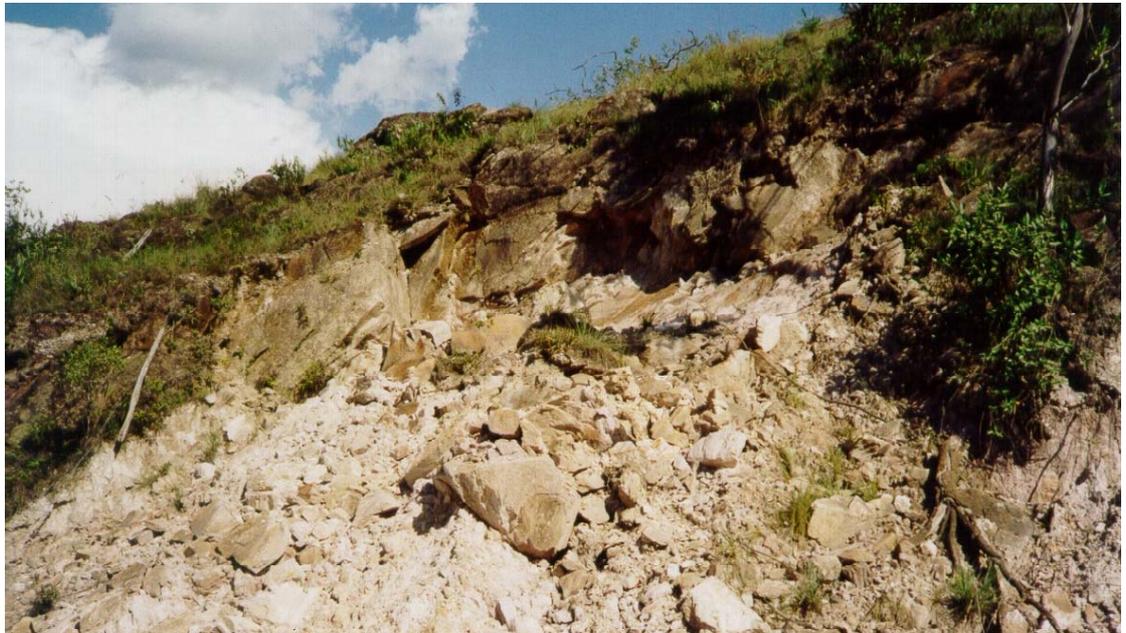
Fatores Condicionantes: A interseção entre os planos das fraturas individualiza blocos instáveis. A ruptura ocorre, via de regra, nos locais onde as relações espaciais entre o traçado da estrada e as estruturas 330/78NE, 50/90 , NS/47E,280/80NE, desconfinaram o talude.

FOTO 5 – Ruptura em talude de quartzito fraturado, condicionada pelas discontinuidades.

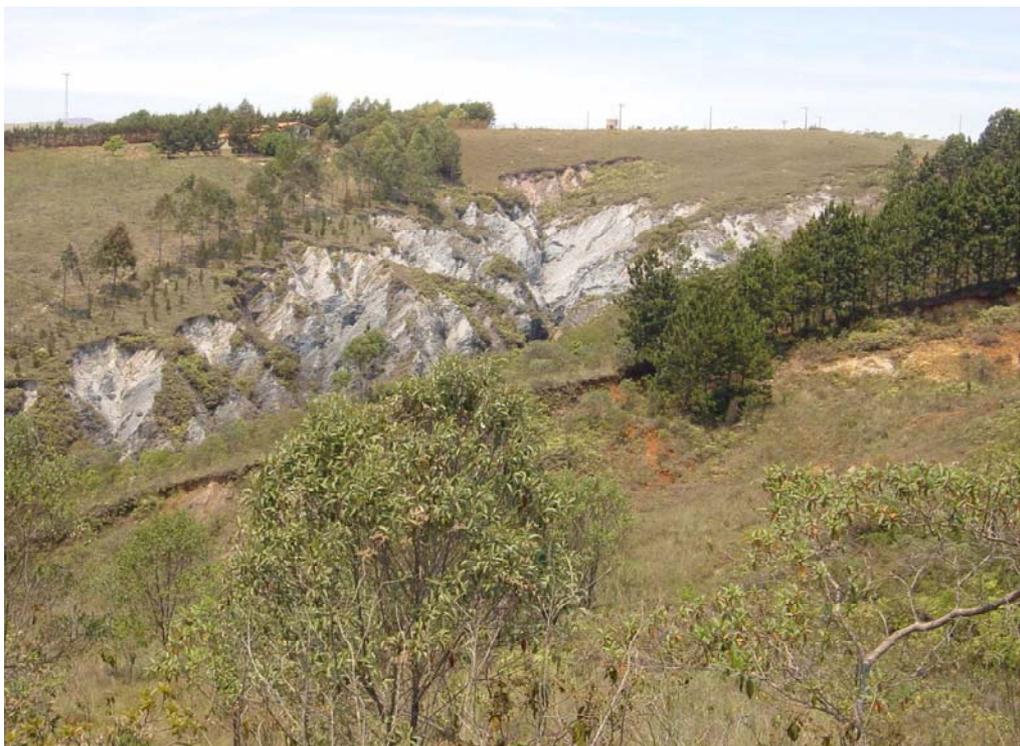
Fatores Condicionantes: Erosões com marcante controle lito-estrutural em filito muito friável, dobrado, com diversas estruturas que condicionam o avanço dos ramos da feição: 330/80SW, 10/75SE, 280/69NE, 110/54NE, 350/75NE. Em ambas ombreiras da barragem de Maravilhas ocorrem voçorocas ativas que devem ser monitoradas quanto a possíveis infiltrações.

FOTO 6 – Vista geral da voçoroca em filito grafitoso.

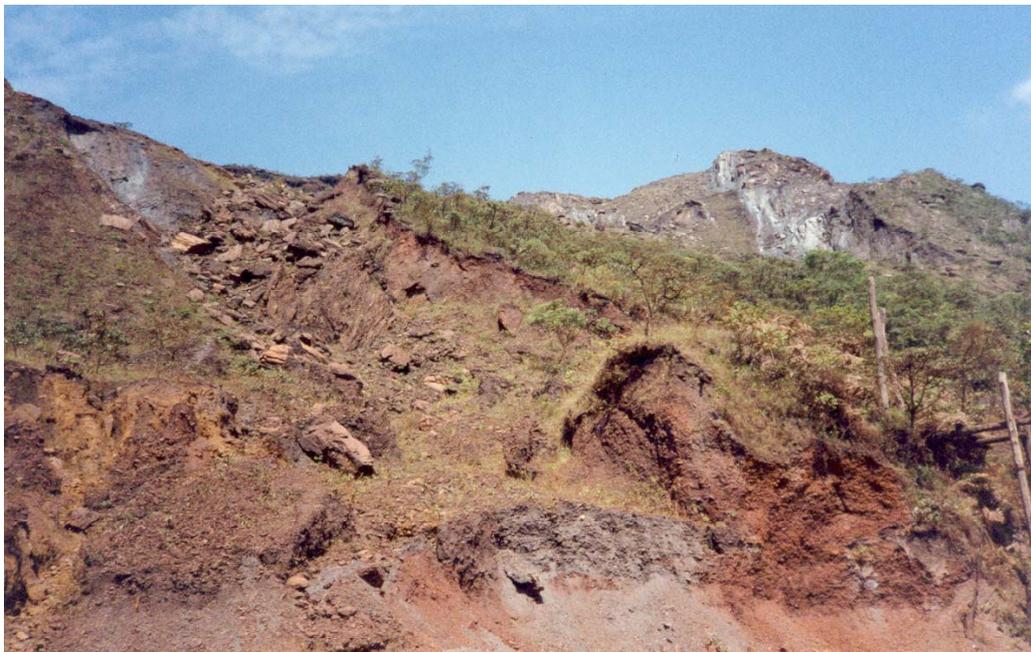
Fatores Condicionantes: Área com lançamento de bota-fora sobre a encosta e cabeceira de drenagem, com sulcos, ravinas e blocos em posição instável. Em caso de ruptura o material mobilizado poderá atingir o pequeno reservatório e evoluir para uma corrida de detritos de alto poder de impacto.

FOTO 7 – Material de bota-fora lançado sobre a vertente, com blocos e detritos em posição de instabilidade.

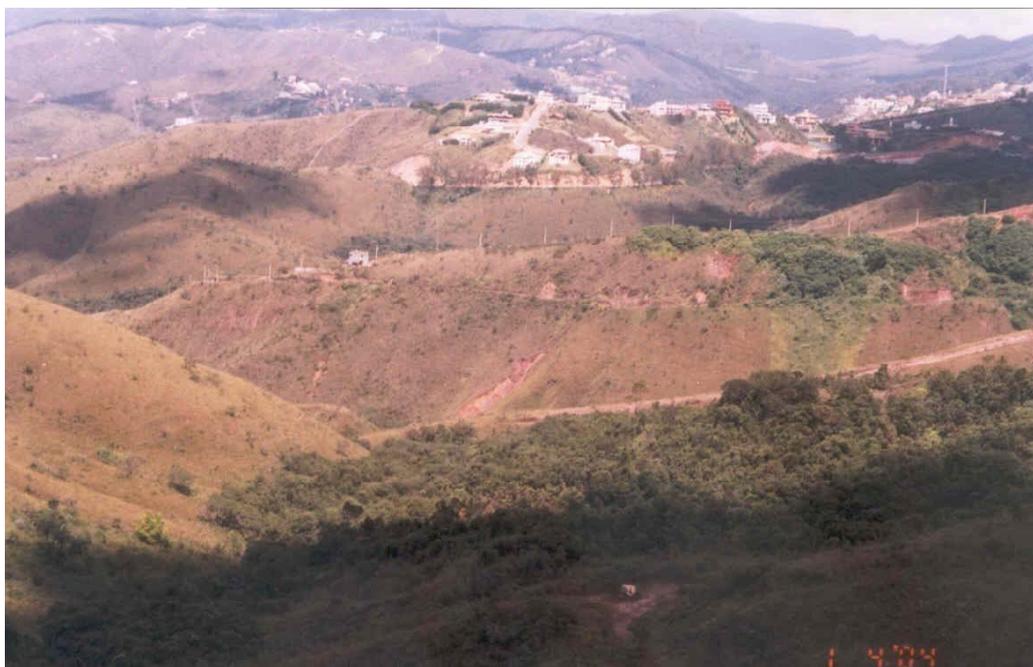
Fatores Condicionantes: A abertura de ruas e lotes, a modificação do padrão de escoamento das águas e o desmatamento, em área de declividade elevada, resultou em processo erosivo generalizado, com sulcos, ravinas e ruptura de taludes, agravados pelos cortes e aterros instáveis.

FOTO 8 – Vista geral do condomínio com diversas feições erosivas, cortes e aterros.

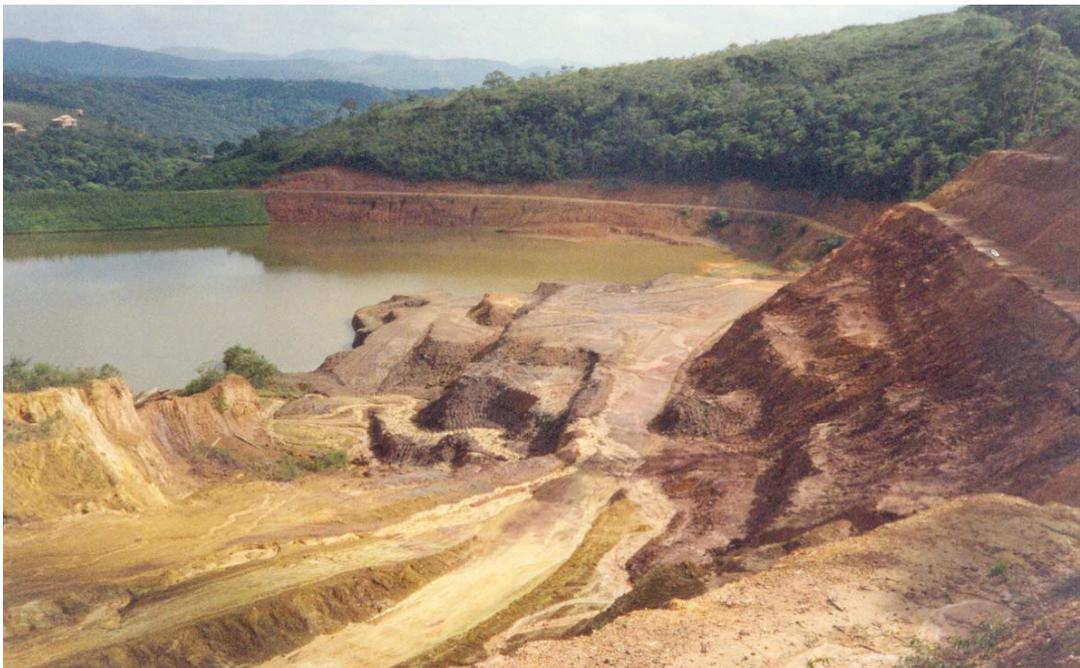
Descrição: O talude da margem direita do barramento, em solo residual, está exposto aos agentes erosivos, com sulcos e trincas indicativas de sua instabilidade (FOTO 9).

Fatores Condicionantes: A falta de manutenção dos taludes marginais e diques, a presença de sulcos, trincas e principalmente o assoreamento do reservatório, indicam que os processos erosivos estão atuantes, podendo ocasionar a ruptura dos taludes, e mesmo do barramento.

FOTO 9 – Ombreira de barragem de rejeitos com sulcos e trincas nas bermas.

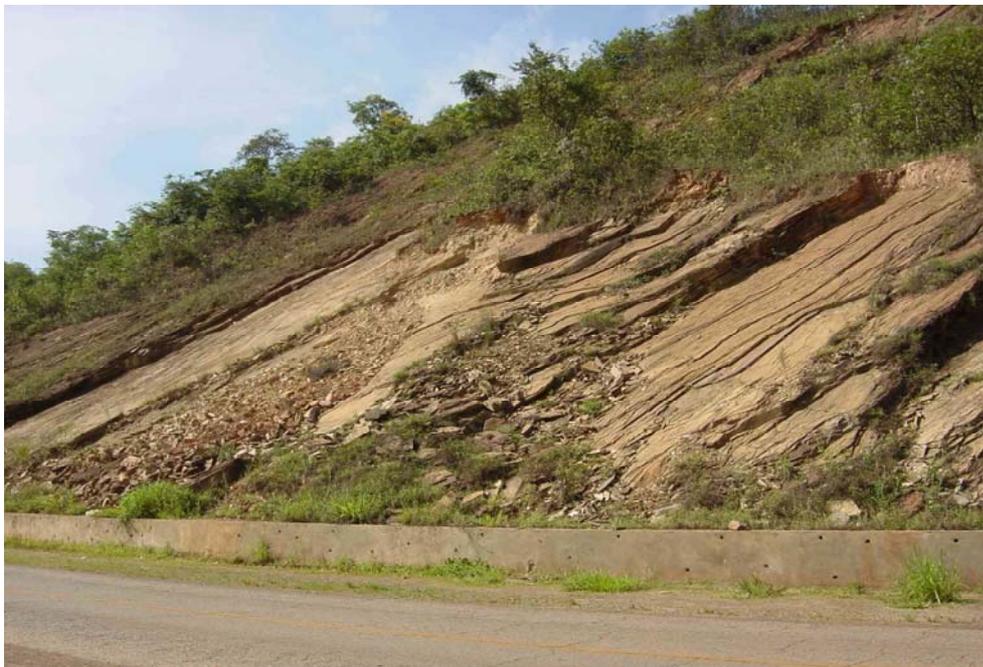
Fatores Condicionantes: Ruptura condicionada pela foliação, com atitude: 300/30NE, desfavorável à estabilidade do mesmo. A baixa rugosidade dos planos de clivagem e outros sistemas de juntas (270/W) liberam blocos e lascas que são facilmente mobilizados.

FOTO 10 – Ruptura planar em talude de xisto pouco alterado, com capa de colúvio de pequena espessura.

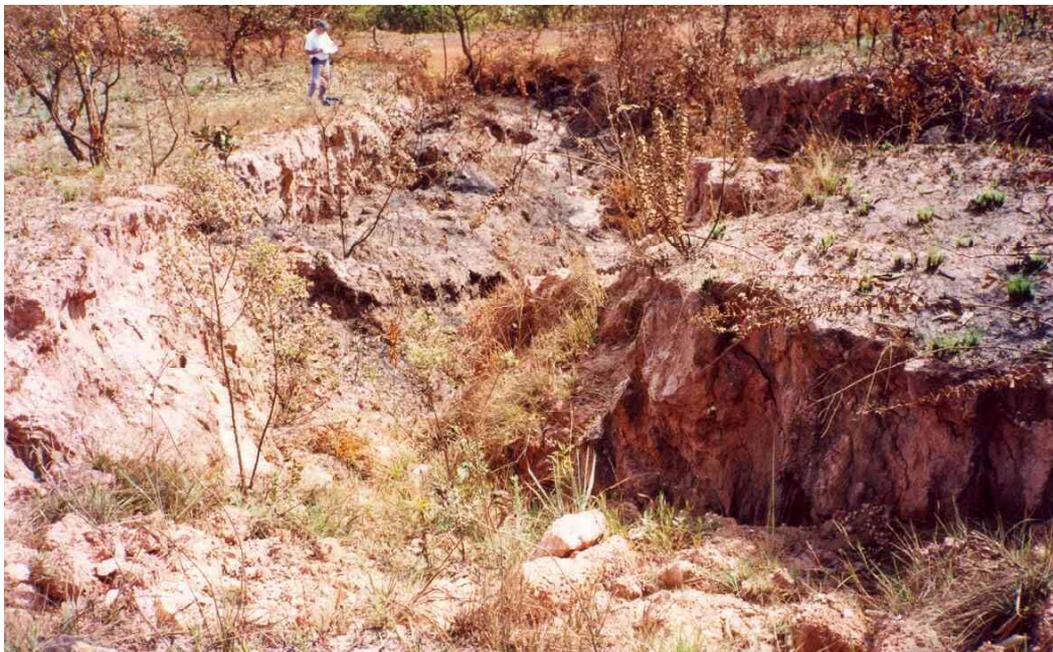
Fatores Condicionantes: Concentração e escoamento das águas superficiais sobre solo saprolítico siltoso de xisto (Unidade Córrego do Sítio) muito friável, com controle estrutural segundo a atitude da foliação e fraturas: 90/85N, 10/70NW, 335/25NE.

FOTO 11 – Ravinas controladas por descontinuidades.

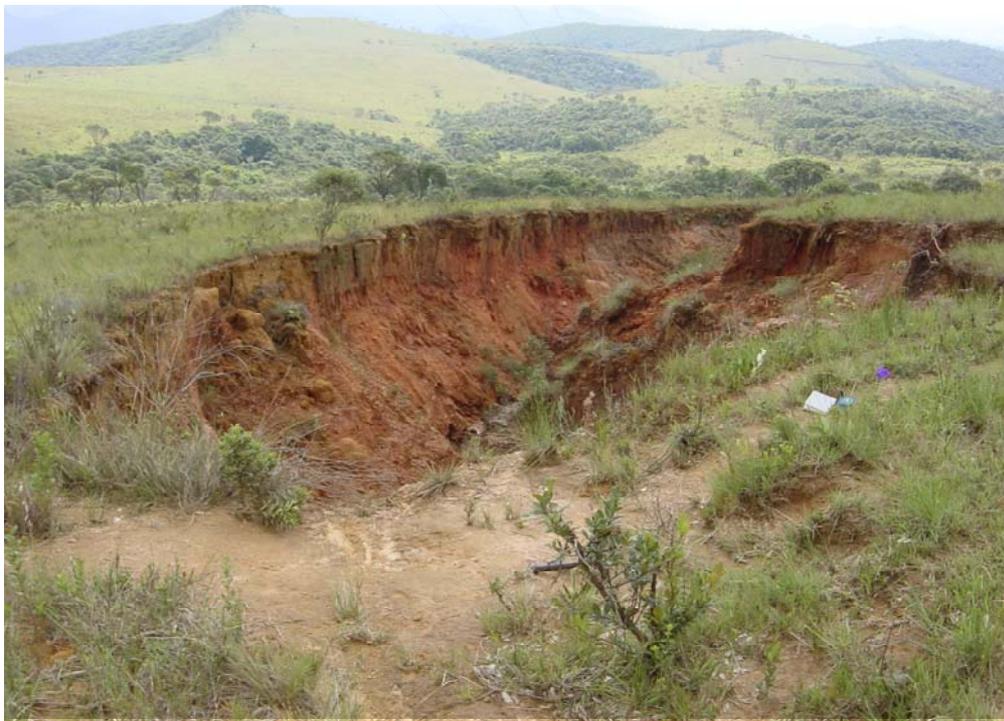
Fatores Condicionantes: A erosão resulta da ação das águas de escoamento superficial sobre planos de foliação, veios de quartzo e fraturas, em solo saprolítico de textura siltosa. O início do processo parece estar relacionado às trilhas de acesso e manutenção da linha de transmissão.

FOTO 12 – Ravina com cabeceira controlada por planos de discontinuidades e veio de quartzo.

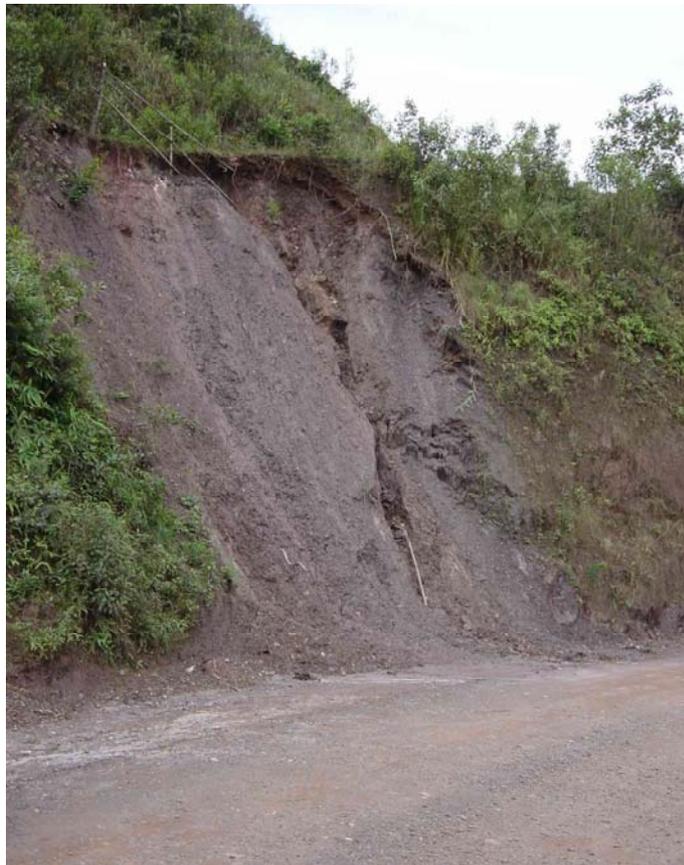
Fatores Condicionantes: Os deslizamentos são condicionados pelas relações espaciais entre a atitude da foliação, fraturas e falhas. São controlados também pelo grau de intemperismo, pelo grau de saturação dos taludes e cortes verticalizados.

FOTO 13 – Ruptura em talude verticalizado em xisto alterado e solo saprolítico.

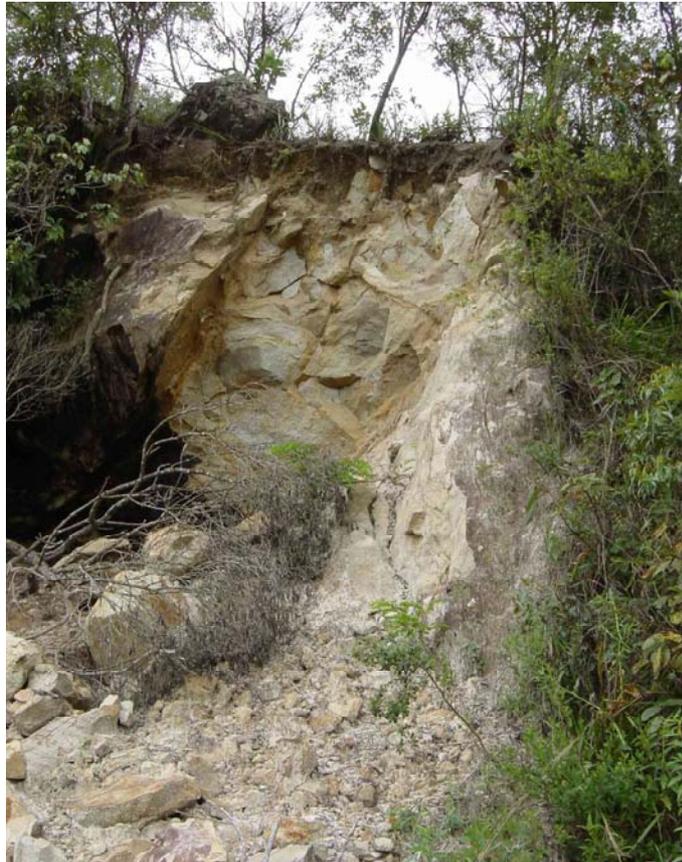
Fatores Condicionantes: A ruptura é controlada pelas interseções entre os planos das fraturas, de atitudes 180/75E, N280/45N, 330/40NE, que mergulham para fora do talude. A família 310/W, paralela à face do talude, é persistente para o interior do maciço.

FOTO 14 – Tombamento de blocos, métricos e decimétricos, de quartzito segundo planos de descontinuidades, no Colégio do Caraça.

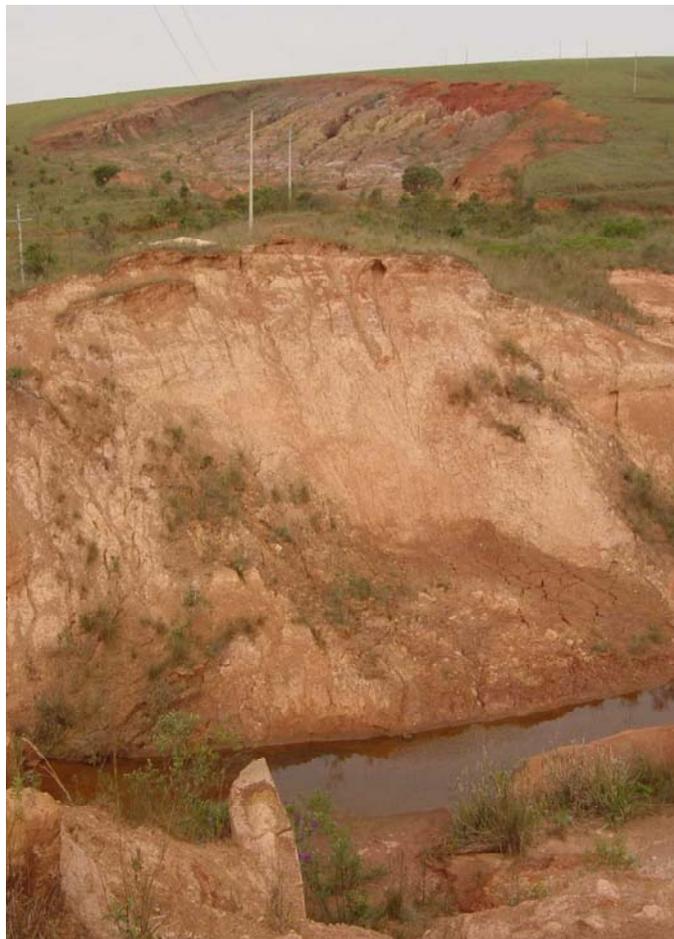
Fatores Condicionantes: Os problemas não estão associados em sua gênese, mas seus condicionantes são recorrentes em outras áreas da APA, onde diversos barramentos apresentam problemas de erosão em ombreiras e áreas de empréstimo abandonadas.

FOTO 15 – Antigo eixo de barramento, com área de empréstimo com sulcos.

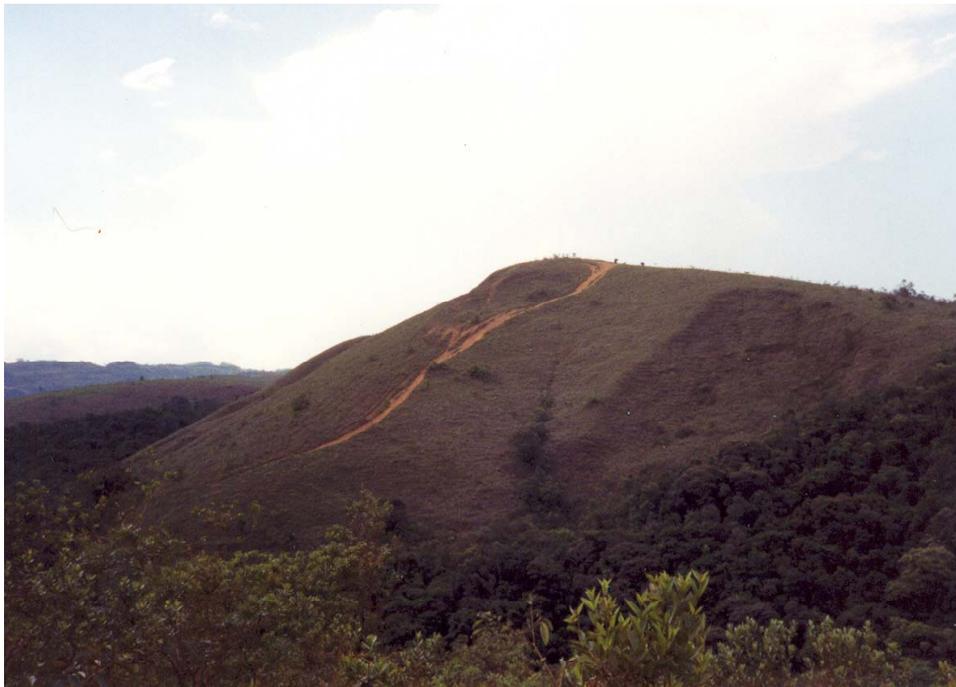
Fatores Condicionantes: Os sulcos resultantes da tração das rodas das motocicletas sobre o solo atuam como caminho preferencial para as águas pluviais, promovendo a concentração do escoamento e resultando no entalhamento e aprofundamento do processo erosivo.

FOTO 16 – Sulcos ao longo da vertente gerados pela prática do motocross.
