**ALTERNATIVAS LOCACIONAIS PARA A IMPLANTAÇÃO DE  
CEMITÉRIO EM GUAJARÁ MIRIM – RONDÔNIA**

**Relatório Final**

**Amílcar Adamy**

**Porto Velho**  
**Junho de 2008**

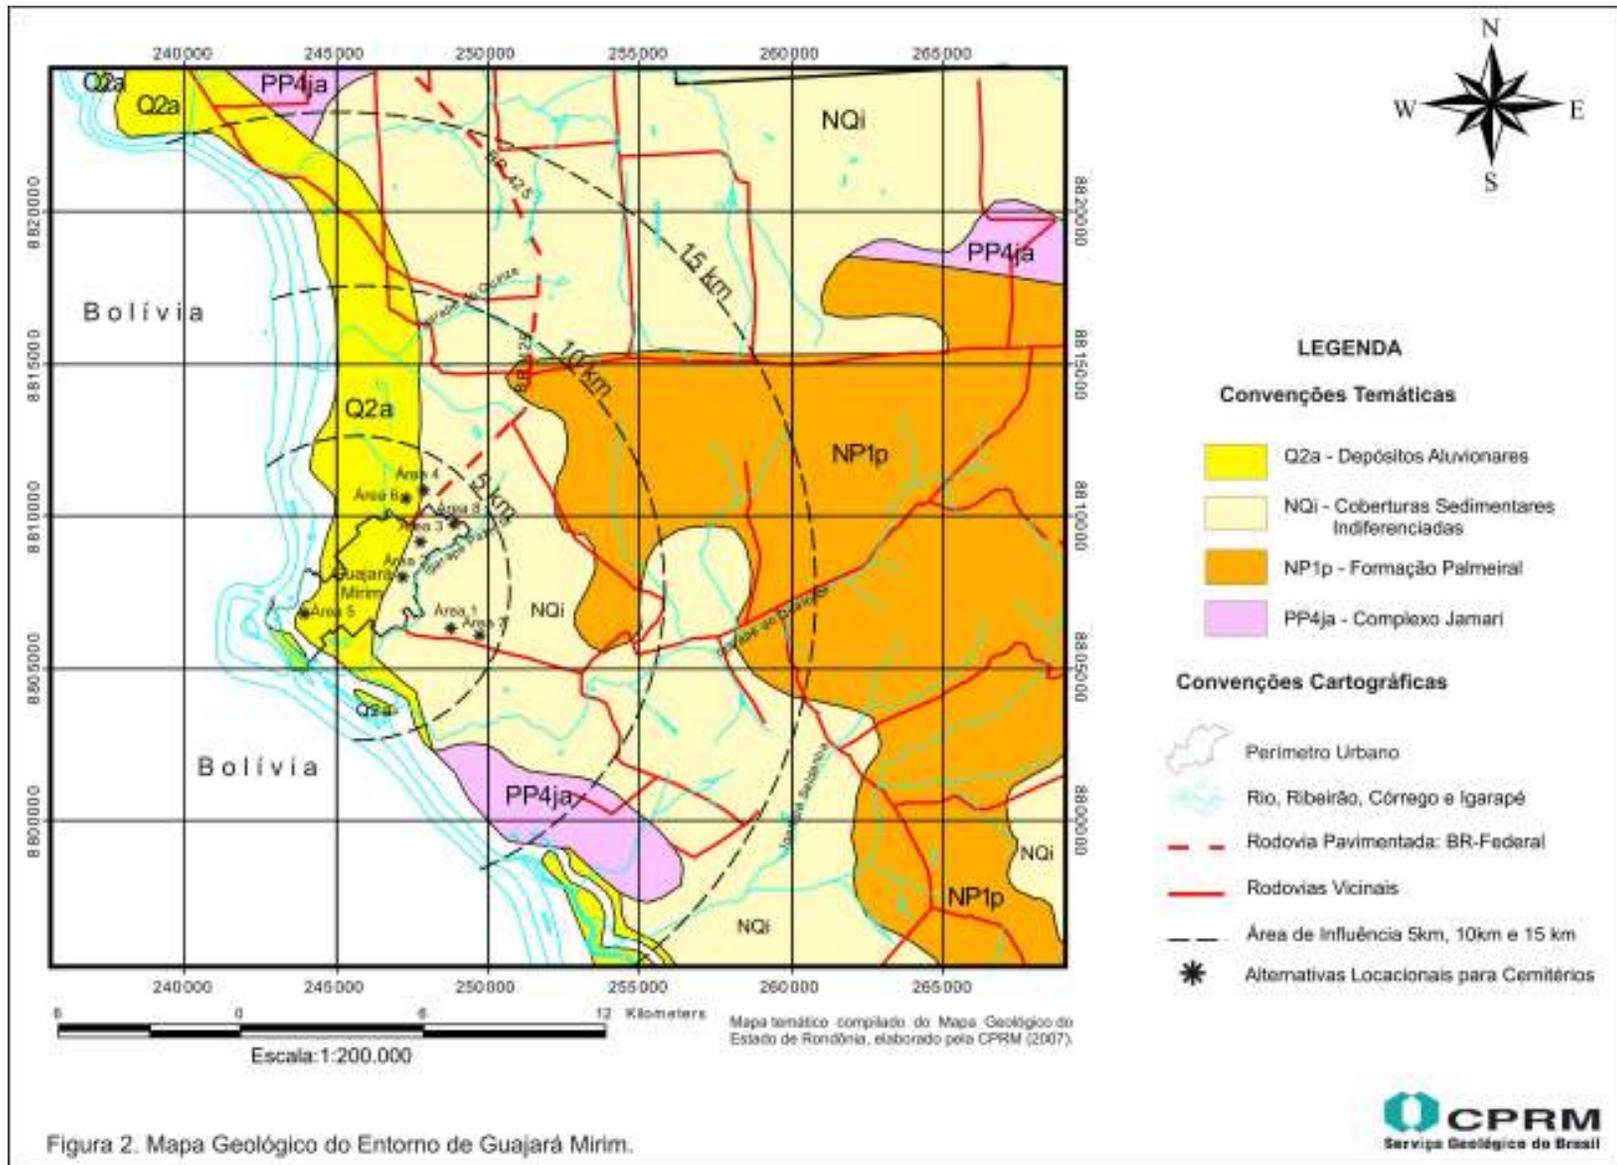
Figura 2. Mapa Geológico do Entorno de Guajará Mirim.

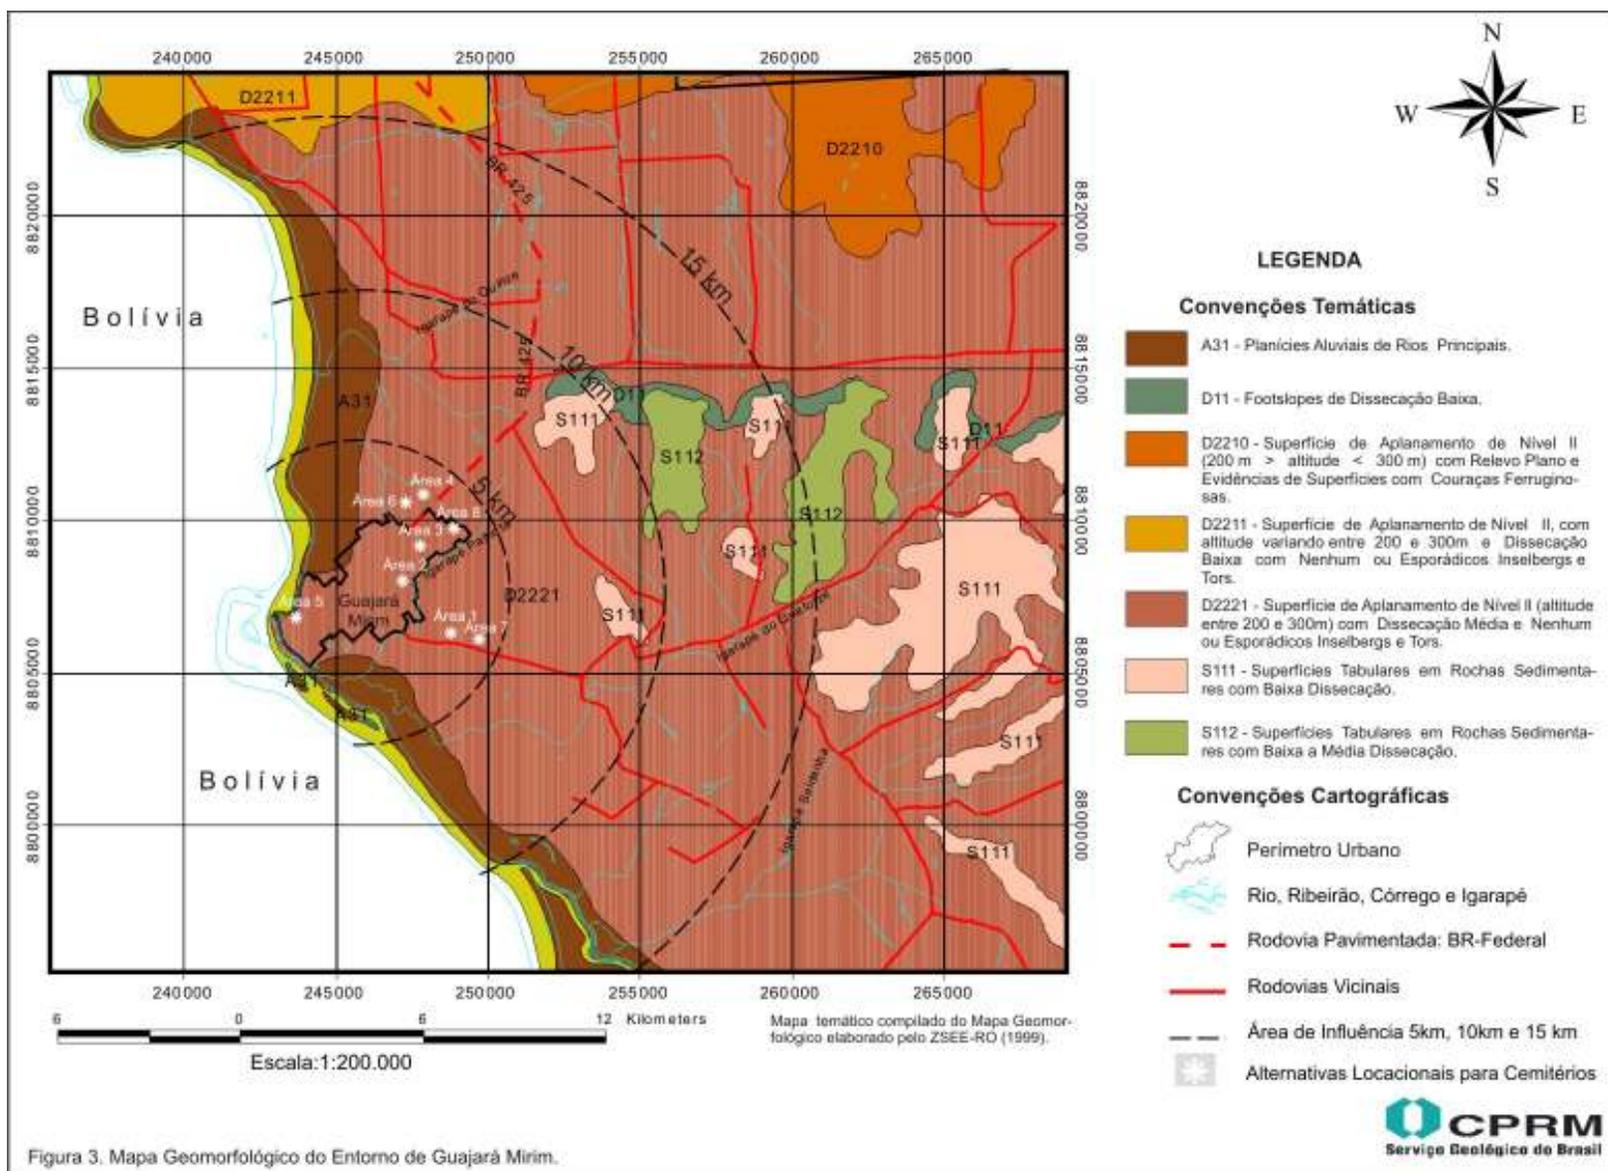
Figura 3. Mapa Geomorfológico do Entorno de Guajará Mirim.

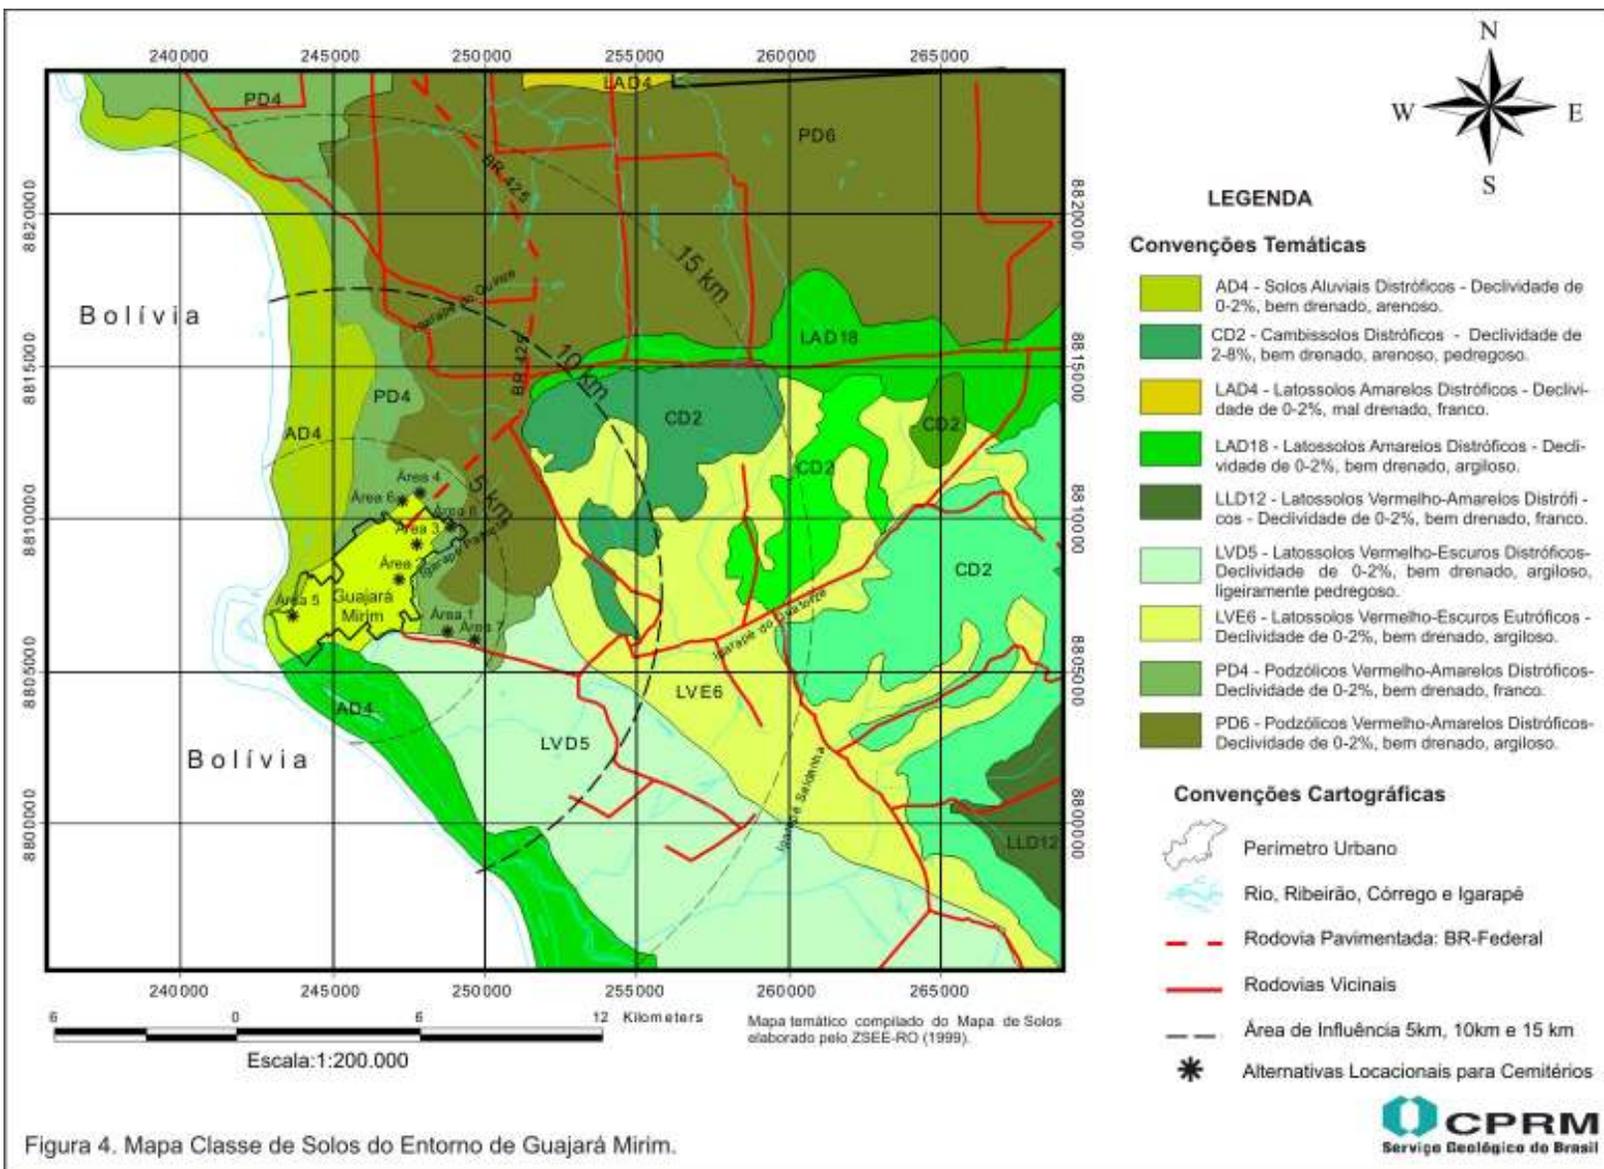
Figura 4. Mapa Classe de Solos do Entorno de Guajará Mirim.

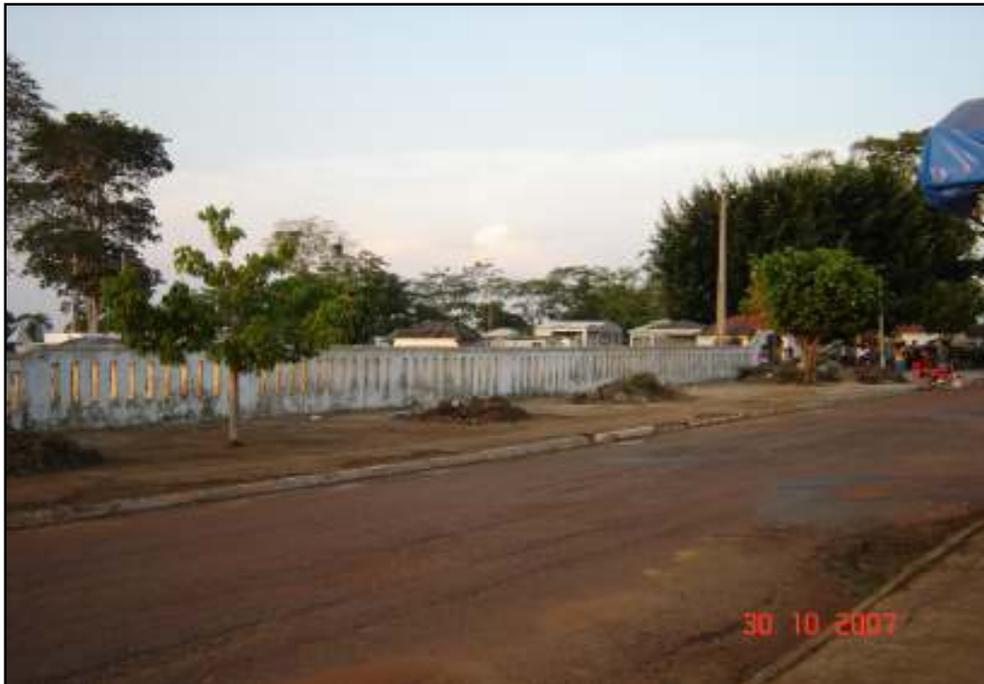
Figura 8. Cemitério Santa Cruz. Vista Frontal.

Segundo informações prestadas pela administração local, este cemitério encontra-se praticamente exaurido para novos sepultamentos, com sobreposição da disposição de corpos, excetuando-se jazigos familiares e vagas abertas por remoções e/ou abandonadas. Apresenta uma razoável estrutura interna, com um precário arruamento estabelecido.

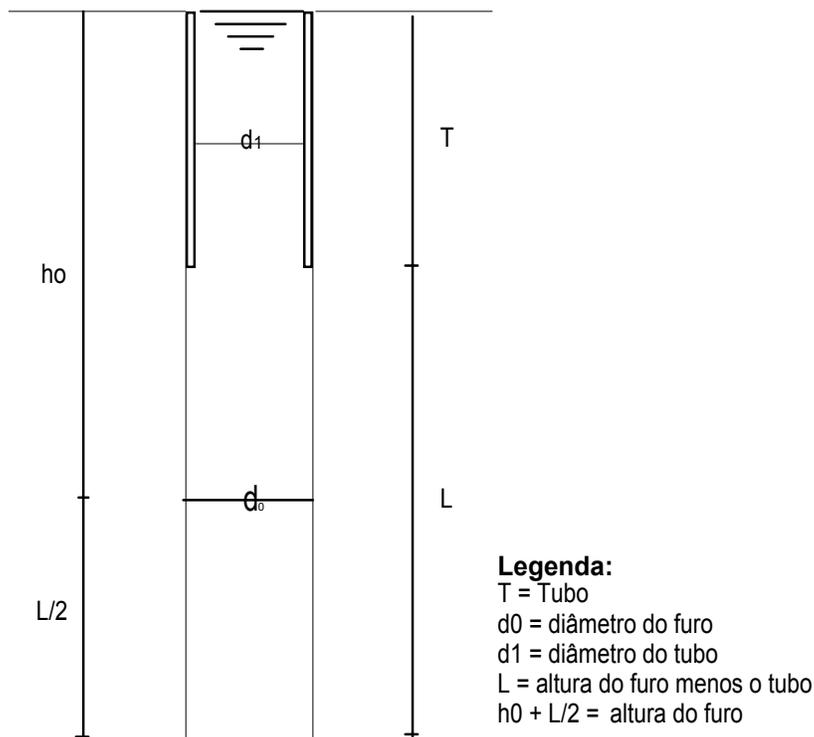
O teste de infiltração utilizado para determinar a permeabilidade ou condutividade hidráulica da zona não saturada nas áreas pré-selecionadas para implantação do cemitério do município de Guajará Mirim foi o ensaio de rebaixamento, de acordo com a metodologia recomendada pela ABGE (1996). Esse ensaio consistiu em se perfurar o solo com um trado mecânico, com broca de 10,16 mm (4") de diâmetro, até a profundidade de 2,00 metros. A partir de então, inseriu-se um tubo de PVC com 0,5 metros de comprimento dentro do furo. O furo foi então preenchido com água até sua borda durante 10 minutos, até a saturação. Em seguida, interrompeu-se o fornecimento de água, tomando-se este como o instante zero. A intervalos curtos no início, e mais longos em seguida, acompanhou-se o rebaixamento do nível d'água. O método recomenda que o ensaio seja concluído quando o rebaixamento atingir 20% da carga inicial aplicada ou 30 minutos de ensaio. Por margem de segurança, na maioria dos furos, os ensaios foram realizados durante 40 minutos. A Figura 9 ilustra como o método foi executado.

Figura 9. Ensaio de rebaixamento para cálculo da condutividade hidráulica na zona não saturada (ABGE, 1996).

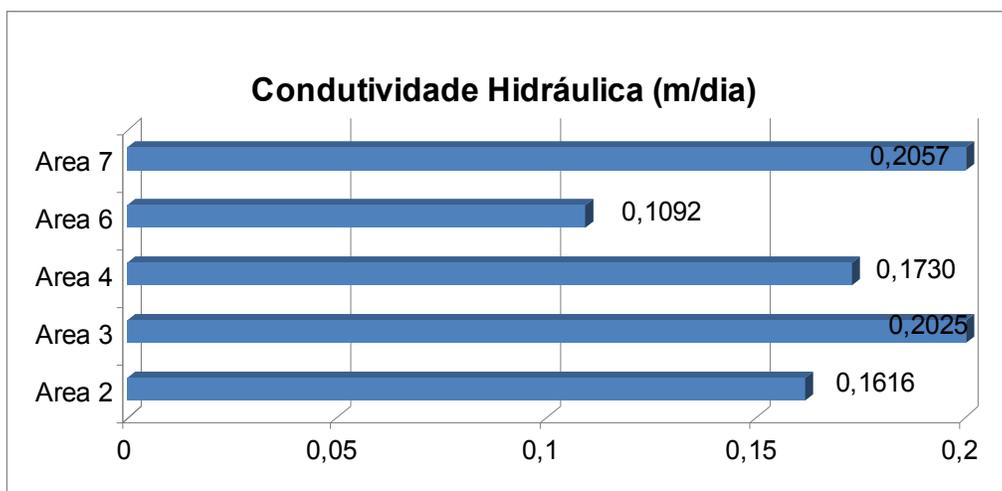
Figura 10. Valores da condutividade hidráulica em m/dia determinados para os testes de infiltração realizados no município de Guajará Mirim.

As tabelas 2 a 7 apresentam os valores dos parâmetros obtidos nos testes de infiltração realizados em terrenos selecionados no município de Guajará Mirim, enquanto que os quadros 1 a 5 exibem os resultados obtidos para a condutividade hidráulica na zona não saturada em valores de cm/seg ou m/dia.

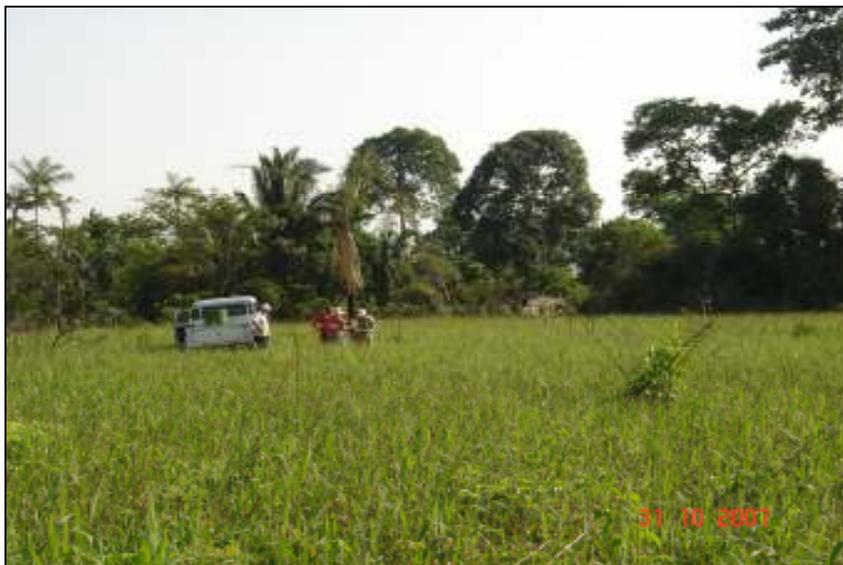
No interior da área indicada, procede-se a abertura de poços amazonas para o abastecimento da família residente no local, um dos quais atingindo a profundidade de 7 m onde foi encontrada água subterrânea, podendo se afirmar, no entanto, que esta área apresenta uma baixa favorabilidade para água subterrânea; inexistente igualmente qualquer fonte ou curso de água superficial. Durante os estudos *in loco*, foi executado um furo de trado para a caracterização da condutividade hidráulica, entretanto não foi possível saturar o solo devido à rápida absorção da água injetada no furo, superior a 500 litros, inviabilizando o ensaio geotécnico (Figura 13).

Figura 13. Execução de furo de trado na Área 1.

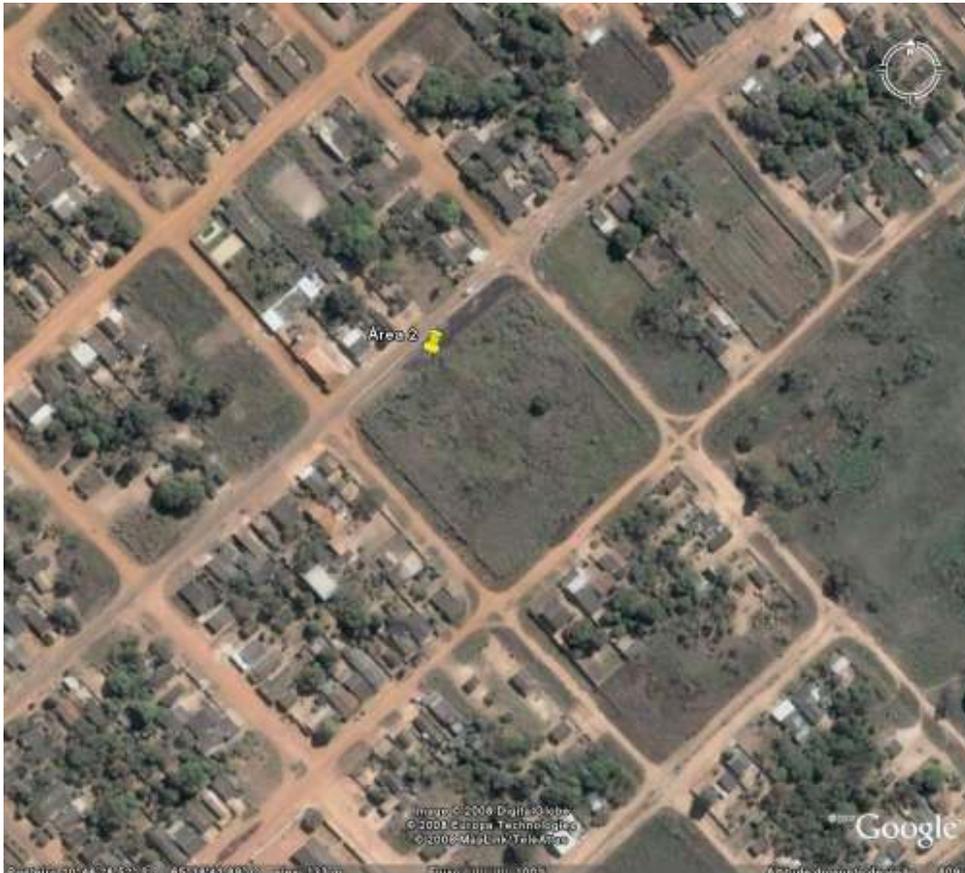
Figura 14. Vista Geral da Área 2, obtida de Imagem QuickBird.

Este terreno situa-se no perímetro urbano, localizado na Rua Antonio Luiz de Macedo, nº. 3656, Bairro Fátima, resultante de indicação da Prefeitura Municipal, de qual é proprietária, estando referenciada pelas coordenadas 10° 46' 25,8" S e 65° 18' 41,2" W (Figura 14). Atual-

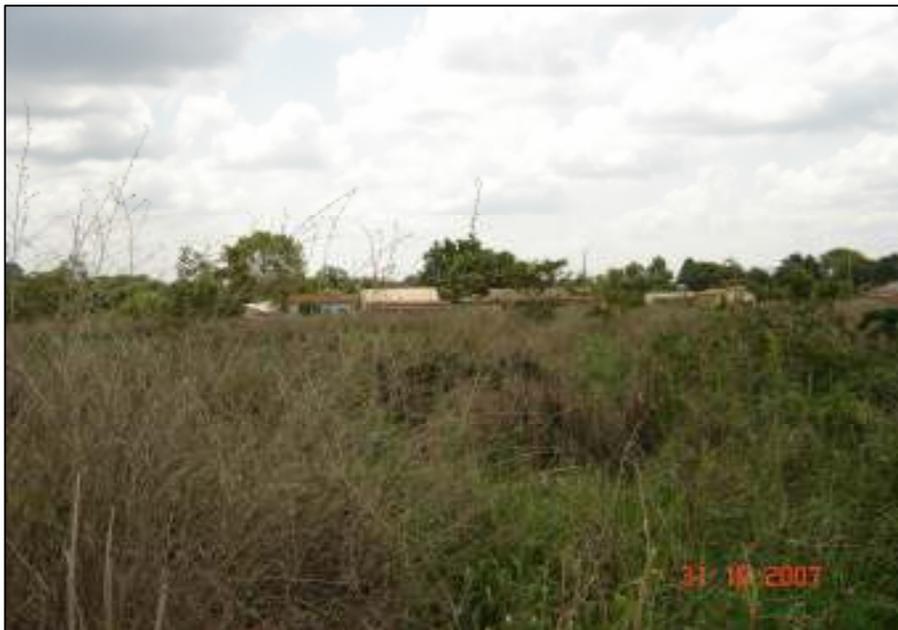
Figura 16. Área 2, coberta por capoeira secundária.

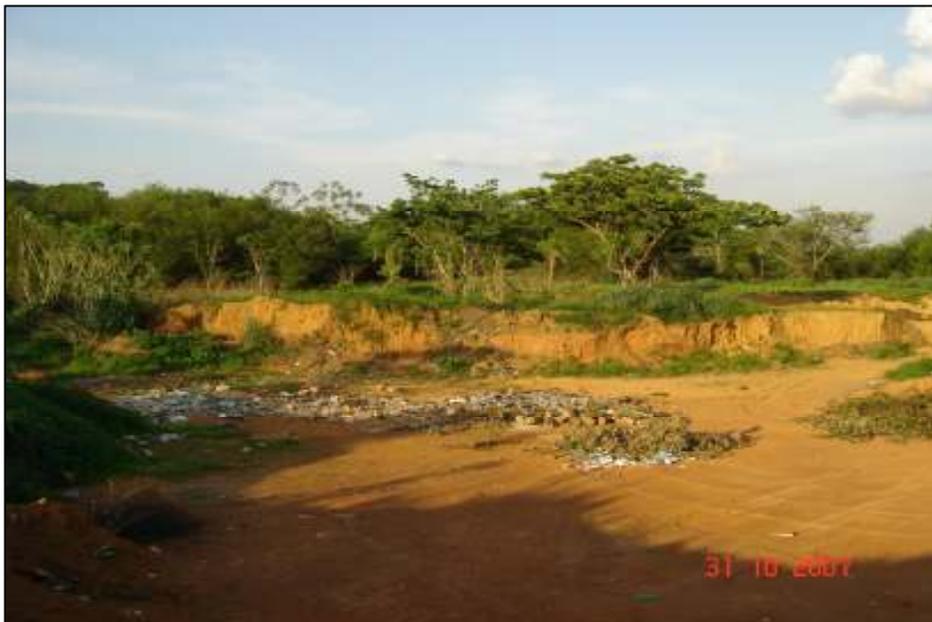
Segundo informações obtidas junto a Secretaria Municipal de Meio Ambiente, este sítio é de propriedade da Prefeitura Municipal, o que agilizará seu aproveitamento em curto espaço de tempo, sendo a opção escolhida. Neste mesmo local, houve a disposição de lixo urbano durante um curto espaço de tempo, demonstrado pelos monturos dispersos na área, onde se constatam ainda resíduos relativamente recentes (Figura 22).

Figura 22. Disposição de lixo no interior da Área 4.

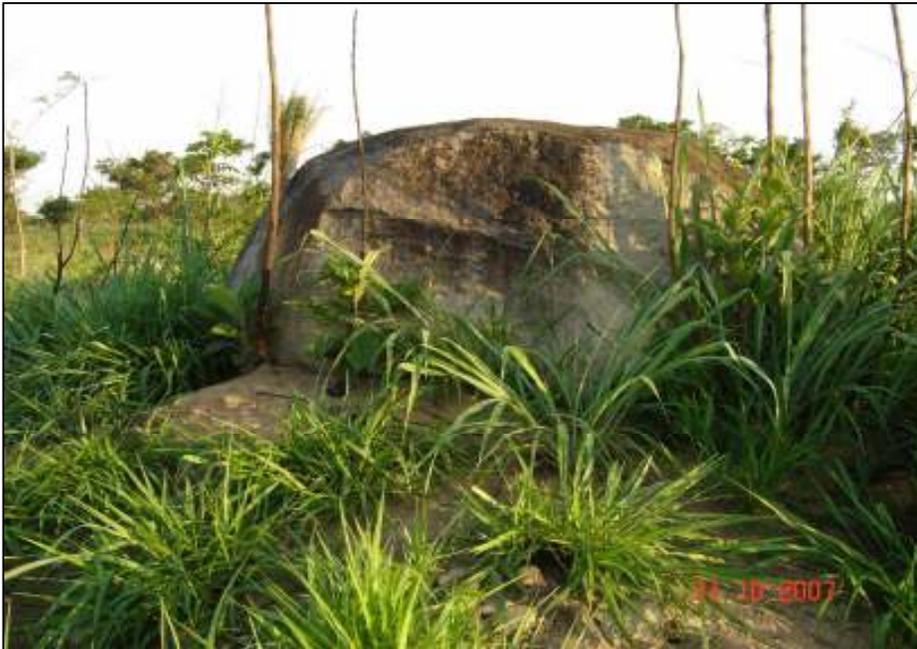
Figura 23. Matações de milonito-gnaiss na Área 4.

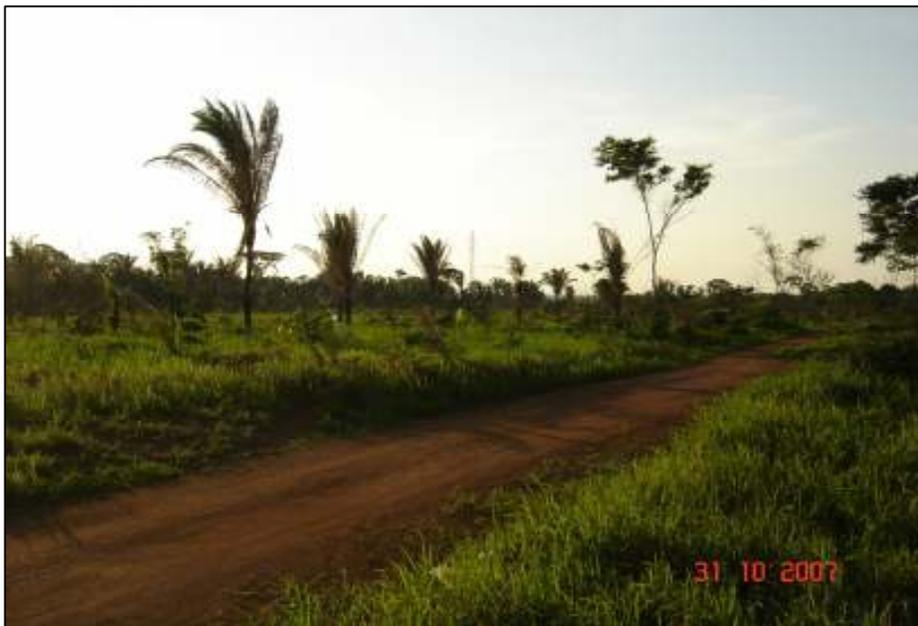
Figura 24. Feição morfológica da Área 4.

A superfície topográfica existente localmente dispõe-se como uma área peneplanizada, de baixa declividade (0 – 2%) vinculada a uma Superfície de Aplainamento de Nível II (altitude entre 200 e 300 m), de média dissecação e raros tors (Figura 24). A vegetação nativa foi parcialmente removida, restando porções preservadas aos fundos do terreno e em uma de suas

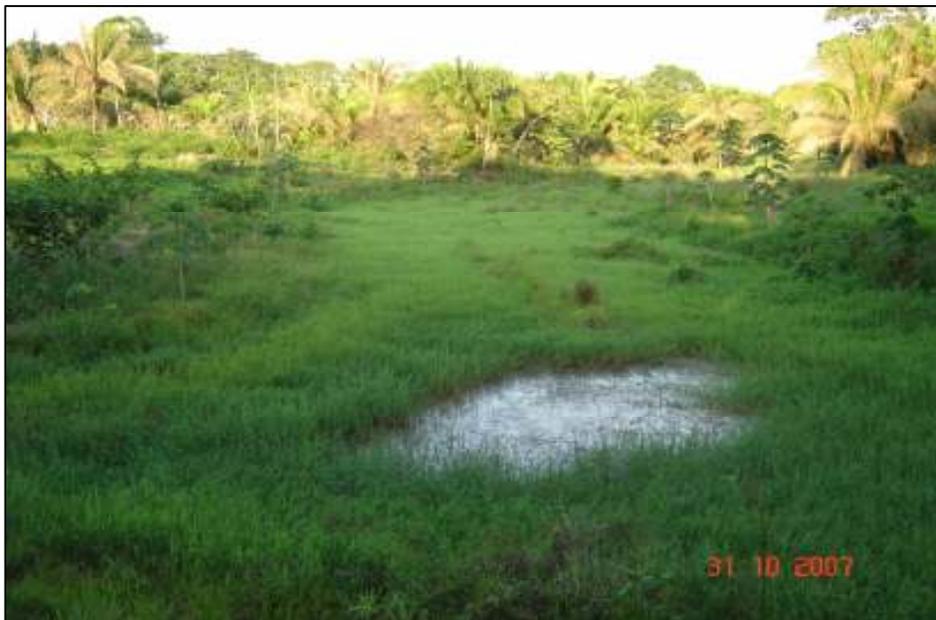
constatou-se que na sua parte distal existe um pequeno vale, com algumas poças d'água (Figura 25), e que durante a estação das chuvas, drena um igarapé de 1ª ordem em sentido sul-norte, limitado parcialmente por uma mata ciliar. No entanto, este fato não se constitui um impeditivo de sua utilização, por estar localizada a uma distância relativamente segura da parte estudada (superior a 500 m), devendo merecer estudos complementares visando sua preservação e adequação ao objetivo proposto.

Figura 25. Acumulação de água na parte distal da Área 4.

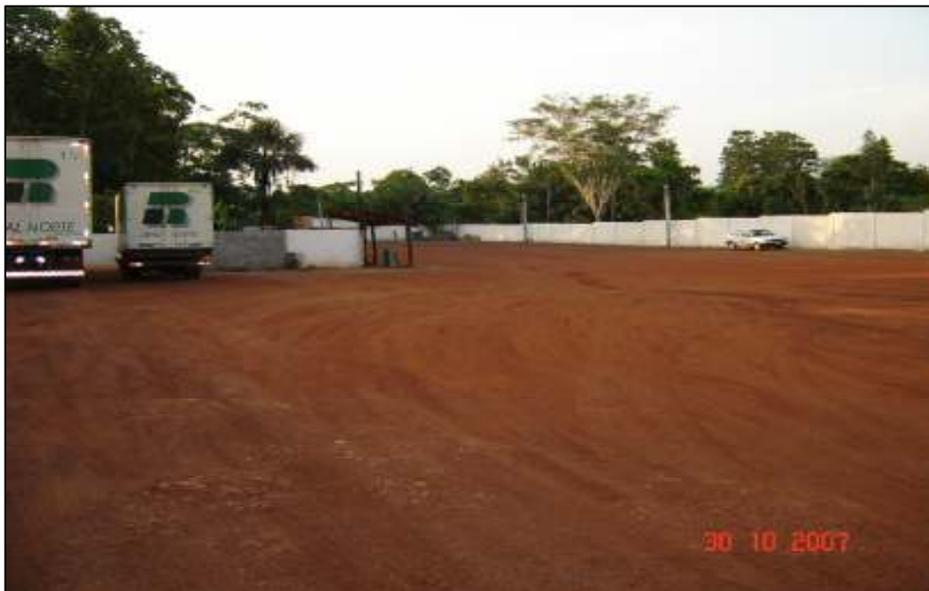
Verifica-se, igualmente, que este terreno foi sobrelevado em relação aos lotes adjacentes, particularmente do Cemitério Santa Cruz, a partir de aterramento com cascalho laterítico (Figura 27), por se tratar de uma área com nível freático elevado, saturando o solo e provocando acumulação de água na estação das chuvas.

Figura 27. Interior da Área 5, observando-se o extensivo aterramento.

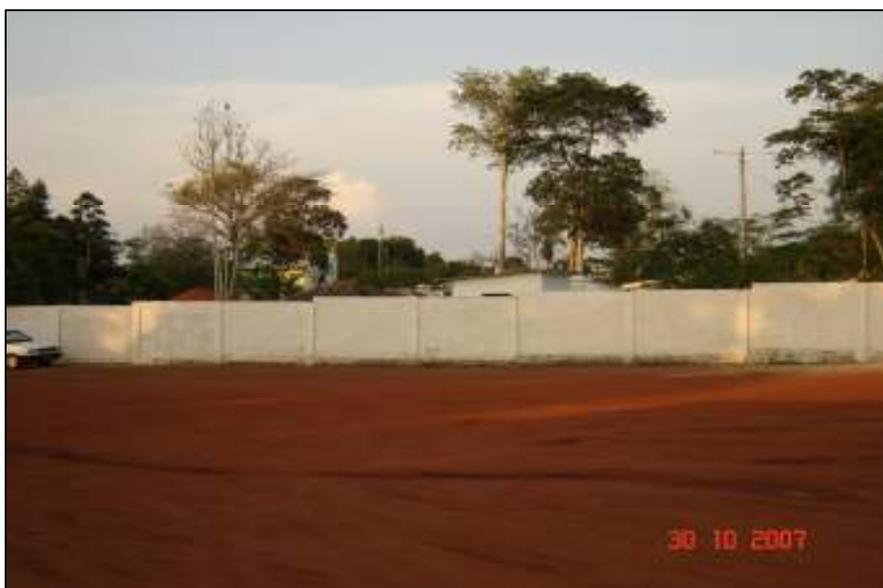
Figura 28. Área 5. Ao fundo, Cemitério Santa Cruz.

Embora se considere como aspecto positivo a sua proximidade com o atual Cemitério Santa Cruz (Figura 28), o que representa uma baixa rejeição popular para uma nova unidade de sepultamento, a Área 5 deve ser descartada pelos seguintes fatores:

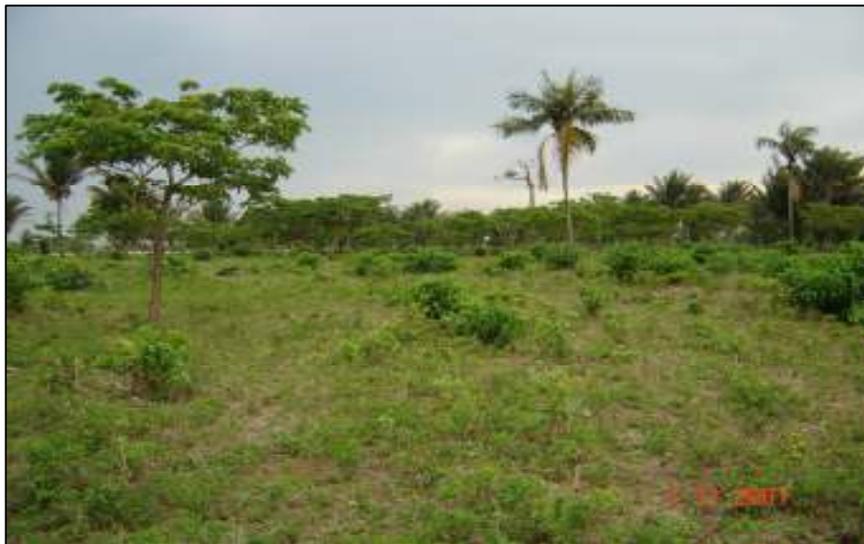
Figura 30. Superfície Aplainada da Área 6.

Em relação ao meio físico mostra uma grande semelhança com a Área 4, que está situada nas proximidades, diferindo por apresentar uma morfologia mais aplainada. Não foram observados afloramentos no interior do lote, existindo, no entanto, blocos de milonito gnaisse em lotes adjacentes, pertencentes preteritamente ao Complexo Jamari e redefinidas recentemente, passando a integrar a Suíte Metamórfica Nova Mamoré, de idade mesoproterozóicas, portanto, temporalmente mais jovens. O relevo aplainado e de baixa declividade foi definido como sendo uma Superfície de Aplainamento de Nível II (altitude entre 200 e 300 m), de média dissecação, decididamente favorável ao foco da pesquisa (Figura 30). A classe de solo dominante associa-se a um solo podzólico vermelho-amarelo distrófico, bem drenado e franco. A análise granulométrica de uma amostra deste solo, coletado a uma profundidade de 1 m, caracteriza uma textura argilo-arenosa, contendo 55,1% de argila e 44,1% de areia, como classes predominantes.

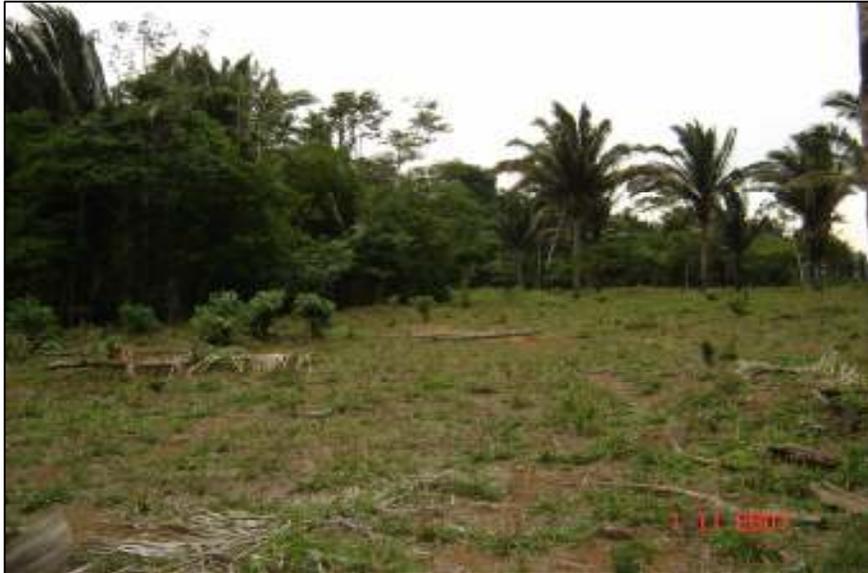
Figura 31. Área 6. Mata Residual Preservada.

A cobertura vegetal nativa foi erradicada na maior parte do lote para a introdução de pastagem, permanecendo, no entanto, uma importante área de mata residual, conforme se pode observar na Figura 31, e que deve ser preservada. Recursos hídricos superficiais são inexistentes em uma distância mínima de 500 m; por outro lado, o nível freático foi detectado a uma profundidade de 6 m em poços amazonas de moradores próximos, apresentando uma baixa à média potencialidade para água subterrânea.

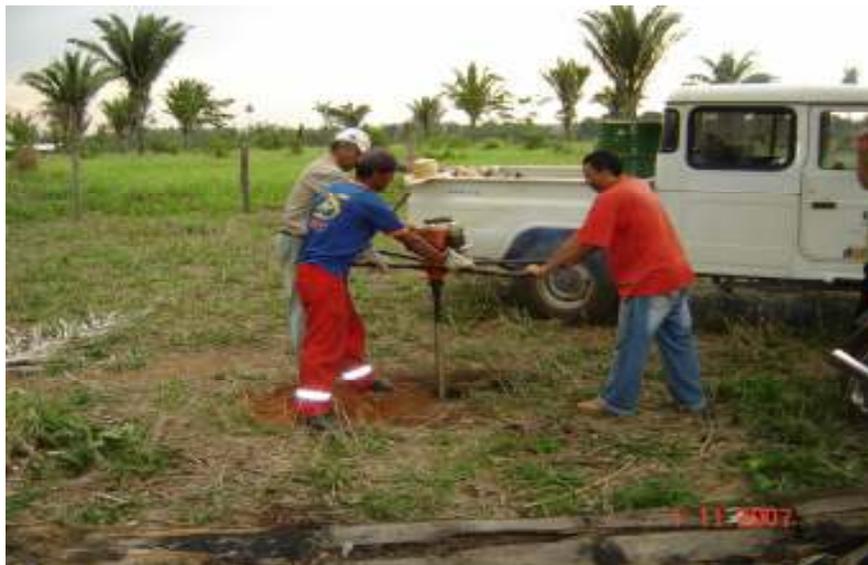
Durante a avaliação deste local, foi executado um furo de trado, visando caracterizar a sua condutividade hidráulica, perfurando-se 2 m através de um trado motorizado, determinado como 0,1092 m/d, que representa o valor mais baixo de todas as áreas estudadas (Figura 32).

Figura 32. Perfuração a trado motorizado na Área 6.

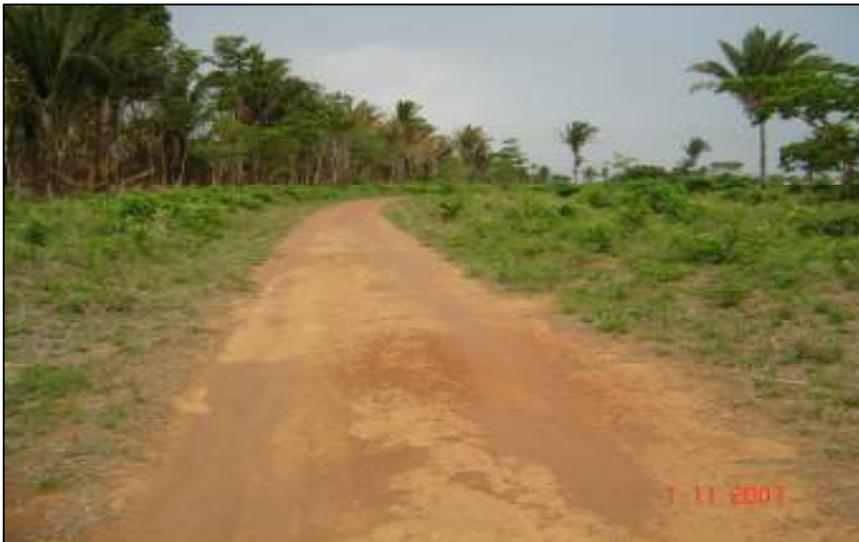
Figura 33. Via de acesso interna da Área 6.

Apesar de sua favorabilidade, alguns pontos negativos também foram identificados durante os trabalhos de campo, que merecerão uma avaliação mais detalhada, caso seja a opção escolhida pela administração municipal. Além da necessidade de adequação do ramal interno de acesso (Figura 33), merece destaque a proximidade de uma mata residual e de uma Área de Preservação Permanente; observa-se ainda o seccionamento da área pela rede de energia elétrica da ELETRONORTE, o que poderá exigir uma readequação da área selecionada (Figura 34).

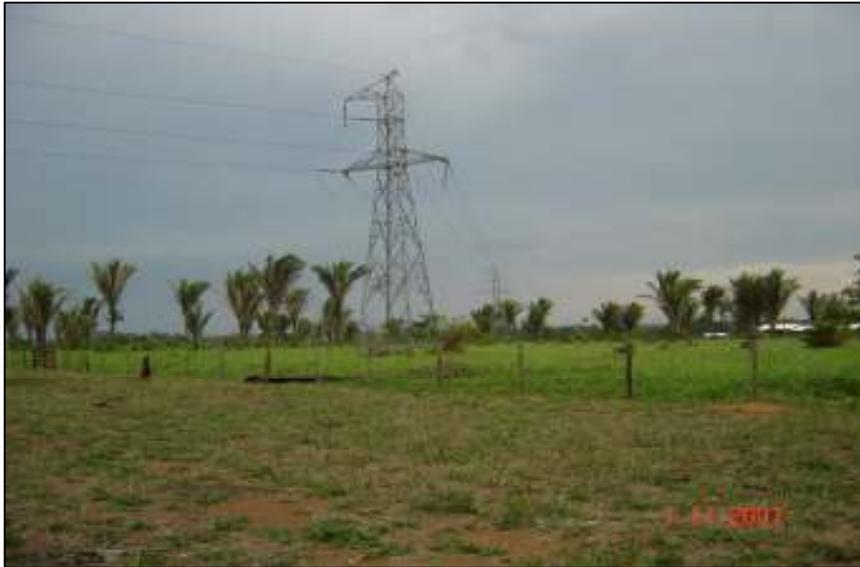
Figura 34. Rede de energia elétrica seccionando a Área 6.

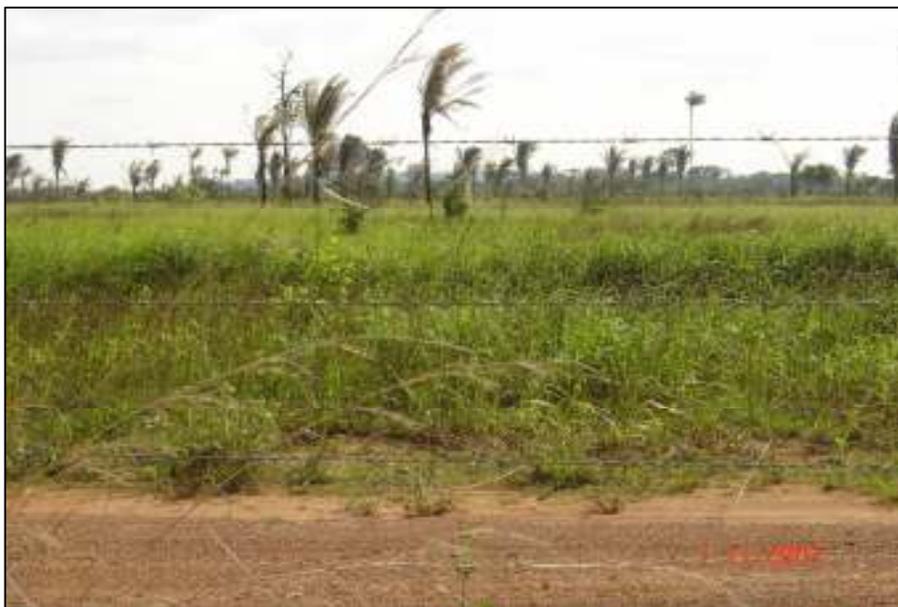
Figura 37. Vegetação nativa removida, atualmente coberta por sapé.

A vegetação nativa foi erradicada totalmente, permanecendo algumas espécies de palmeiras, estando recoberto atualmente por espécies rasteiras como o sapé (Figura 37). Não foram observados recursos hídricos superficiais no interior do terreno, bem como em distâncias mínimas de 500 m; por outro lado, o nível freático supera a profundidade mínima de 6 m, plenamente inerente à natureza arenosa do solo, ao relevo e a estação climática reinante, o que caracteriza uma potencialidade mais profunda para águas subterrâneas na maior parte do ano, excetuando-se o inverno amazônico, quando ascende para profundidades mais rasas.

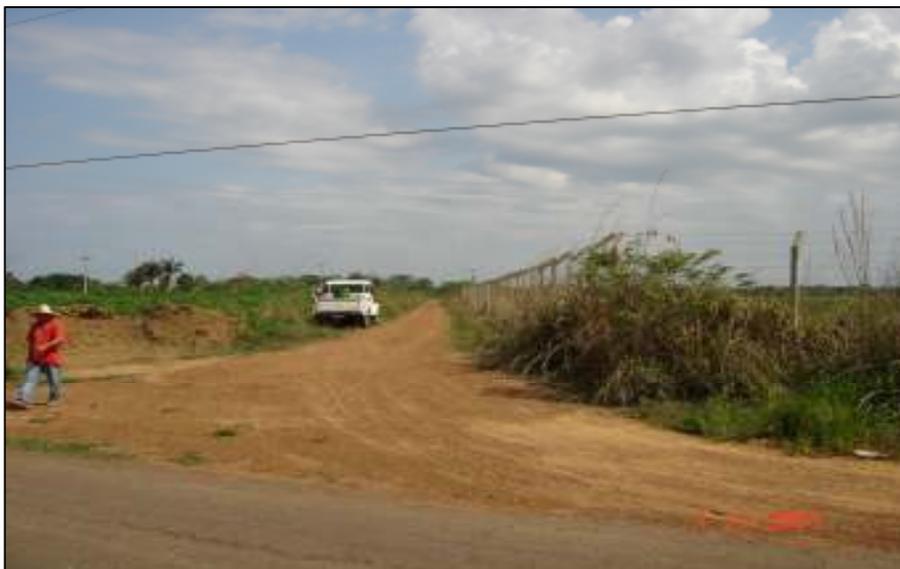
Figura 38. Cerca de arame circundando o perímetro da Área 7.

Não apresenta nenhum uso presente, servindo como área de proteção circundante das instalações da COMARA / SINDACTA, que o cercou em todo o seu perímetro (Figura 38).

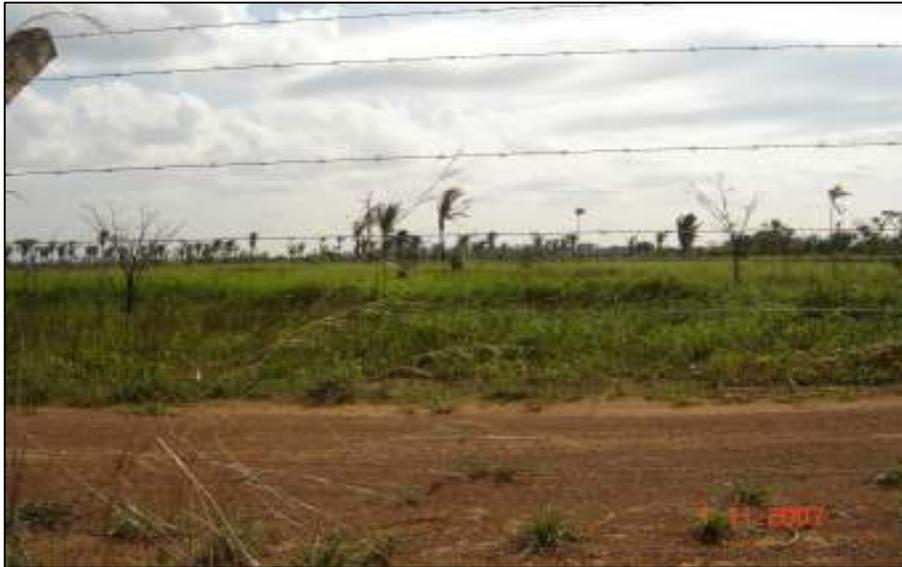
Figura 39. Aspecto morfológico da Área 7.

A favorabilidade da Área 7 para a implantação de um cemitério está vinculada ao atendimento de parâmetros físico-bióticos, ambientais e sociais importantes, entre os quais assinalamos: excelente extensão superficial (5 a 10 ha); boas condições de acesso, inclusive no ramal secundário, trafegáveis em qualquer estação climática; morfologia excelente e de declividade baixa e regular, tratando-se da melhor área neste quesito (Figura 39); erradicação da vegetação nativa e sem uso produtivo; inexistência de recursos hídricos superficiais e potencialidade de água subterrânea mais profunda; baixo risco de contaminação das águas subterrâneas na maior parte do ano.

Associam-se a esta área pontos negativos, que poderão comprometer sua escolha, podendo ser citados: uma maior distância da cidade e a natureza areno-argilosa do solo, que se reflete na condutividade hidráulica mais elevada. Entretanto, vislumbra-se na dificuldade de cessão do terreno como a questão mais problemática, considerando a propriedade estar vinculada ao Ministério da Aeronáutica.

A avaliação da Área 7 indica se tratar de uma alternativa bastante favorável, que atende as exigências técnicas estabelecidas, existindo, no entanto, algumas restrições associadas ao tipo de solo dominante e a liberação do espaço pelo atual proprietário.

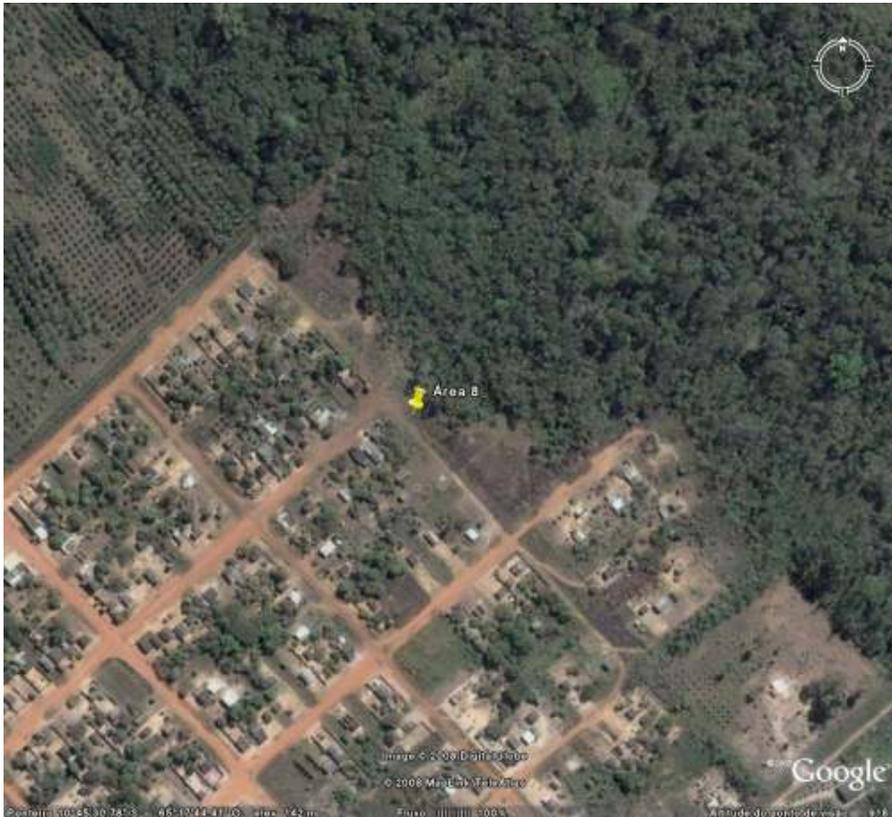
Figura 40. Vista Geral da Área 8, obtida de imagem QuickBird.

No momento atual, este terreno, registrado pelas coordenadas geográficas 10° 45' 29,4" S e 65° 17' 43,6" W, representa uma frente de expansão urbana, com uma intensa ocupação dos lotes desocupados, através da construção de módulos residenciais e comerciais, proporcionando um crescimento acelerado do Bairro Jardim das Esmeraldas (Figura 40).

Embora as características do meio físico sejam favoráveis para a implantação de um cemitério municipal, a avaliação técnica e social da área recomenda seu descarte, levando em consideração ainda a identificação de alternativas locais mais adequadas e que provocam menores efeitos na população envolvida.

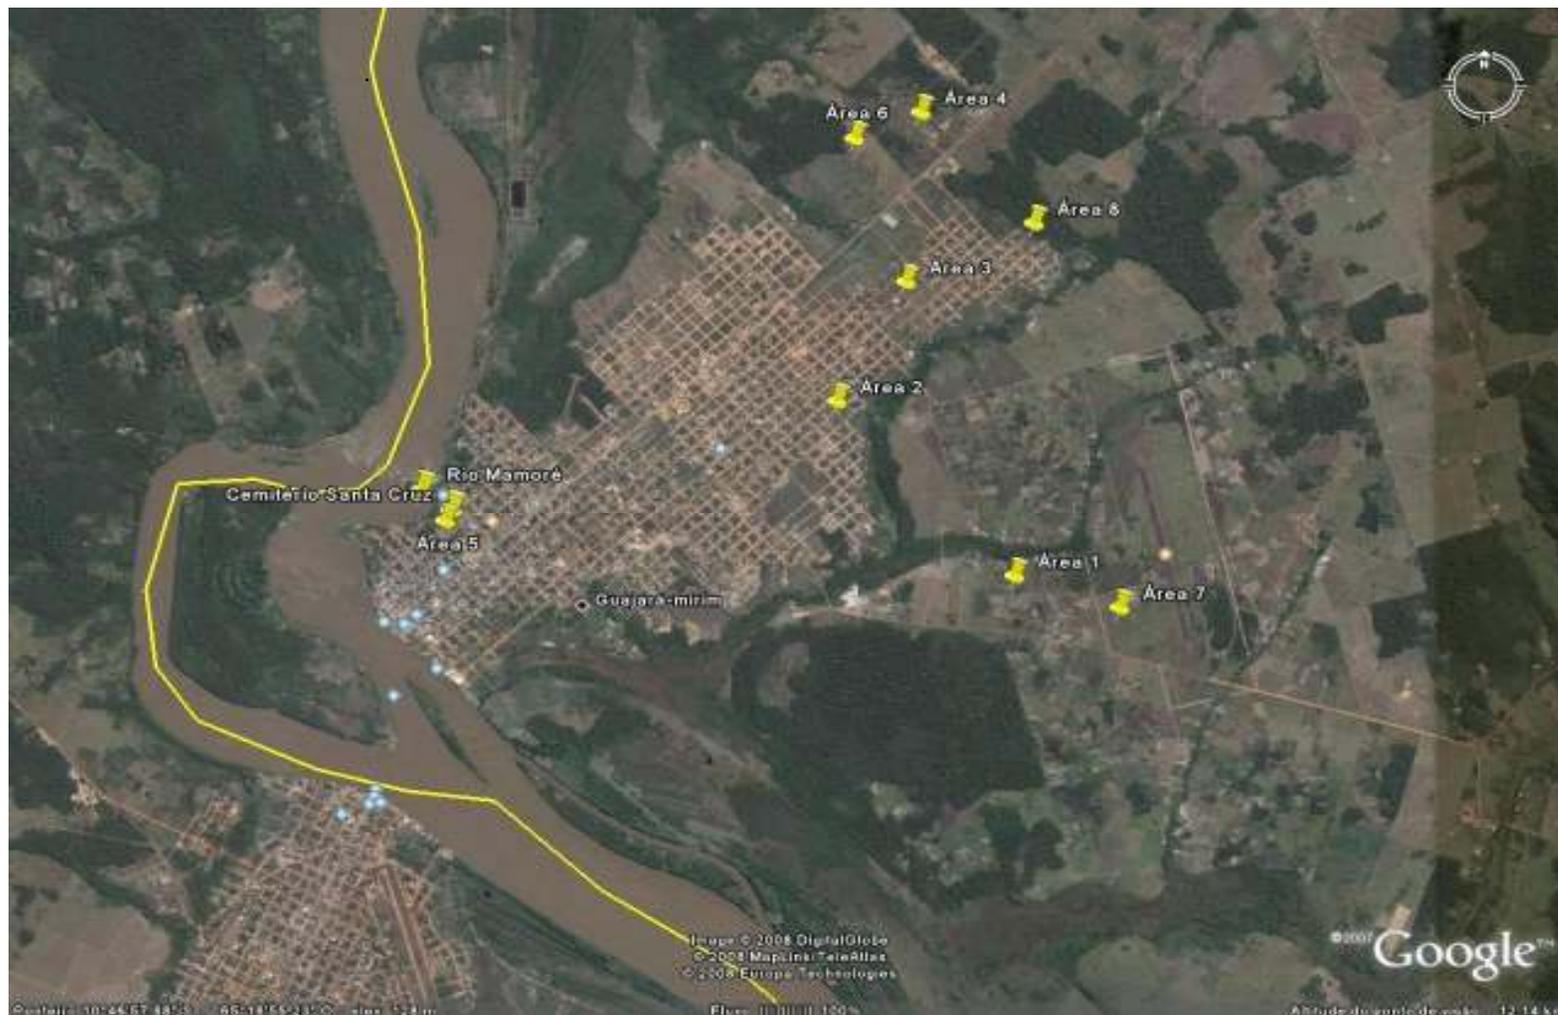
Figura 41. Áreas estudadas para implantação de cemitério
