CPRM - Serviço Geológico do Brasil  
Diretoria de Hidrologia e Gestão Territorial

# O Processo de Avulsão do Rio Acre em Brasileia/Acre

Abril - 2015

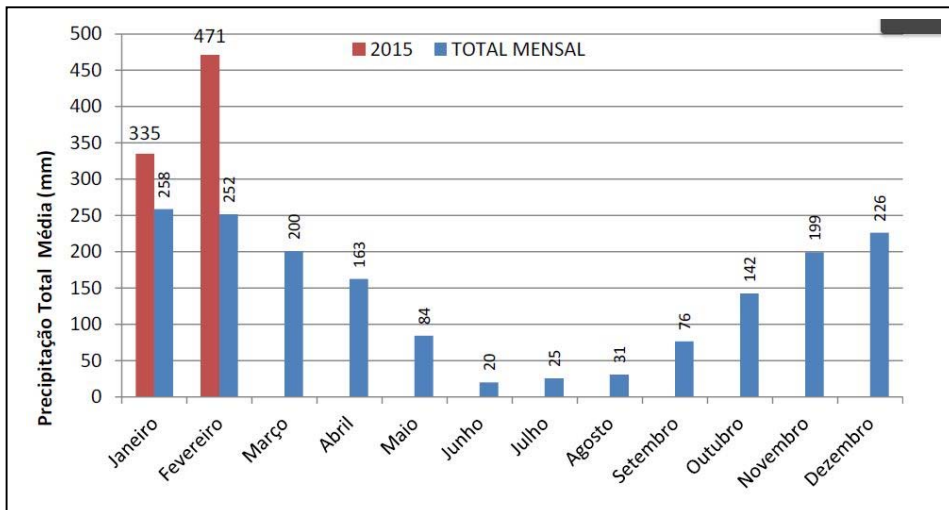
**Figura 01:** Hietograma do posto pluviométrico de Assis Brasil comparando a média histórica de período 1980-2014 com o volume precipitado em 2015.

Durante os meses de janeiro e fevereiro, a precipitação acumulada em grande parte do Acre variou de 300 a 450 mm. Comparando-se a chuva acumulada com a média histórica, todo o Acre apresentou chuva acima da média durante o mês, como pode ser observado nos hietogramas de Brasileia e Assis Brasil (ambas situadas no alto curso do rio Acre) (figuras 01 e 02).

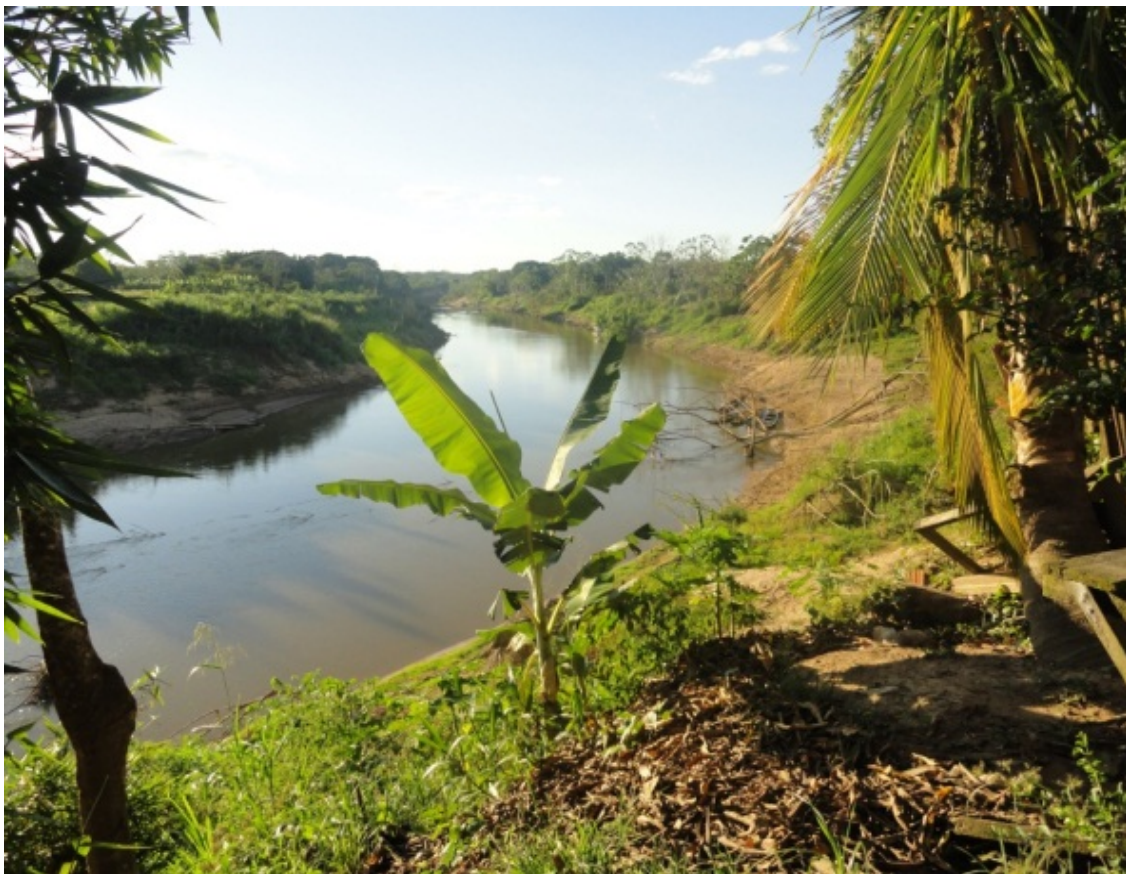
**Figura 04:** Margem côncava do rio Acre em franco processo de erosão via desbarrancamento de suas margens. À esquerda, na margem convexa, desenvolvimento de construtiva barra arenosa em pontal, no território boliviano. Grande trecho da ponta de meandro irá passar para a Bolívia após o rompimento do meandro e a formação do lago de meandro abandonado. Cercanias da cidade de Brasileia.

Uma inspeção de campo realizada no dia 28 de fevereiro pelo geólogo Amílcar Adamy alerta para uma aceleração recente do processo erosivo devido ao *intenso desbarrancamento* de ambas as margens côncavas constituídas por sedimentos areno-argilosos inconsolidados e saturados de água, *com baixa resistência à erosão fluvial*.

Entretanto, o fato mais preocupante da área estudada associa-se à estreita faixa de terra (30 a 40 metros) entre os braços do meandro, que serve de acesso ao núcleo dos bairros, recebendo diretamente o forte impacto da correnteza do rio, com alta velocidade e turbulência. Ao incidir sobre os barrancos elevados e de aclives pronunciados, o rio provocou uma violenta ação erosiva, removendo material em volumes consideráveis, gerando valas de largura e profundidades variáveis (10 a 12 metros de largura e 1-2 metros de profundidade) em dois pontos distintos, dificultando o acesso e provocando a perda de construções e equipamentos urbanos. Nas proximidades da vala maior, o desmantelamento dos barrancos é pronunciado, revelando alta fragilidade e riscos evidentes de escorregamentos a qualquer momento. Ao longo do meandro, foram observados numerosos deslizamentos e desbarrancamentos de taludes marginais, praticamente de forma contínua, desde que envolvam feições subverticalizadas e desníveis significativos.

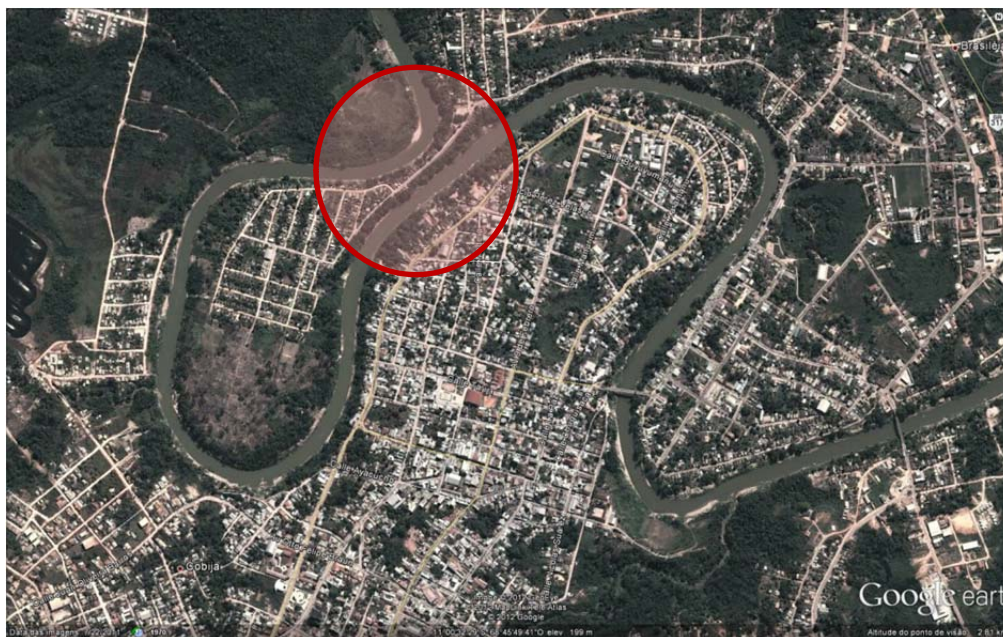
**Figura 05:** Visão aérea da planície aluvial do rio Acre, com desenvolvimento de padrão de canal meândrico de alta sinuosidade. A norte da calha do rio está implantado o sítio urbano de Brasília, em território brasileiro. Ao sul, localiza-se o sítio urbano de Cubija, em território boliviano. Ressalta-se, no canto superior da imagem, notável estrangulamento de ponta de meandro do rio Acre, muito suscetível a processo de avulsão e formação de lago de meandro abandonado.

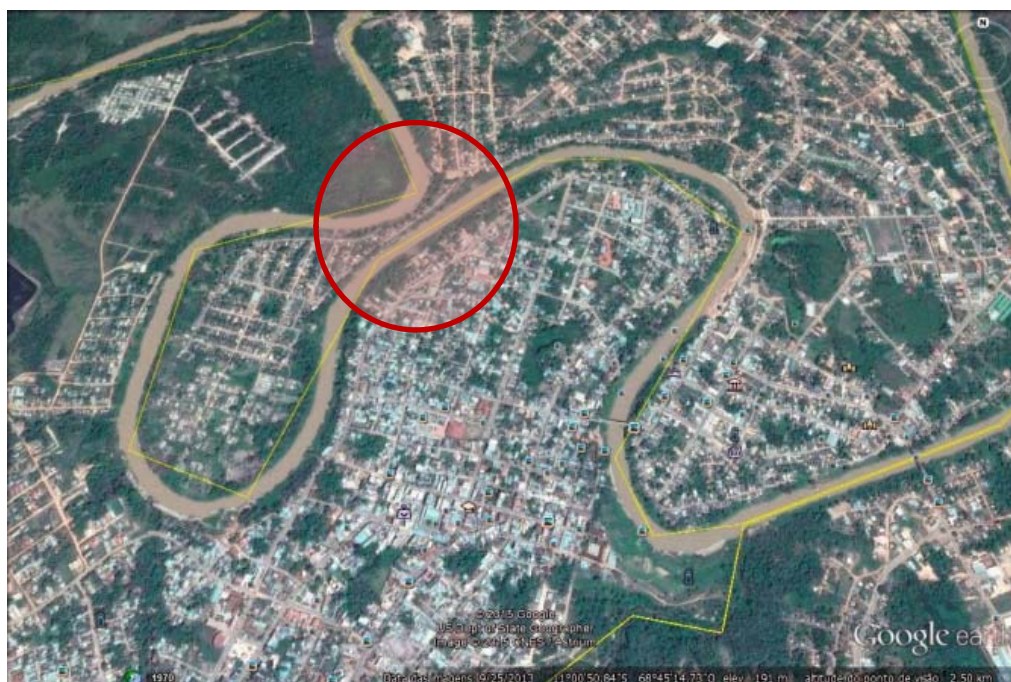
**Figura 06:** Imagem de 2013, demonstrando um adensamento urbano da ponta de meandro e um sutil, mas expressivo incremento do estrangulamento num franco processo de avulsão aluvial.

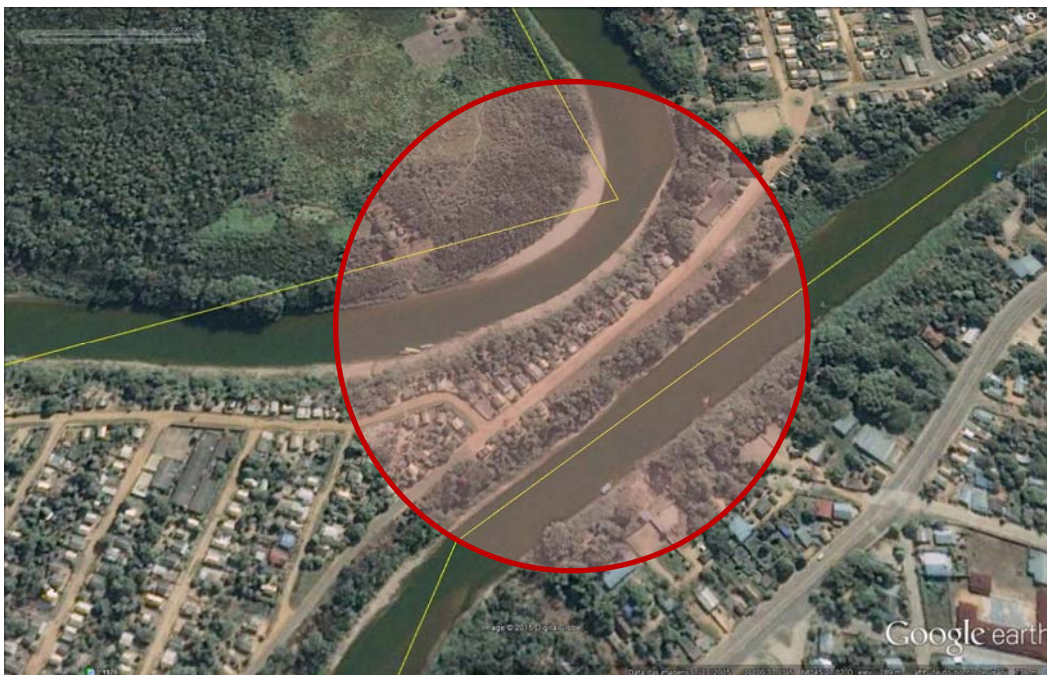
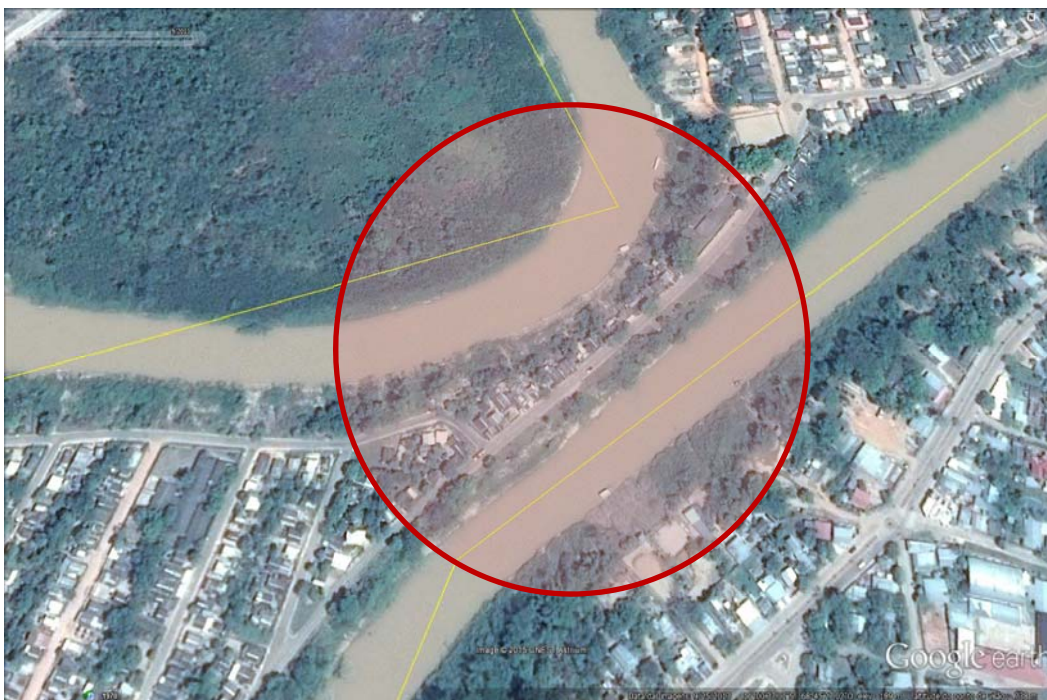
**Figura 7:** a) Detalhe do setor do rio Acre em processo de avulsão no ano de 2005;  
b) Detalhe do setor do rio Acre em processo de avulsão no ano de 2013.  
Medições preliminares tomadas por meio de sucessivas imagens de satélite e levantamento de campo demonstram que, em uma década, o setor estrangulado foi reduzido de 60 para 25 metros.
