**PROJETO CADASTRO
DE FONTES DE
ABASTECIMENTO POR
ÁGUA SUBTERRÂNEA**

VALE DO JEQUITINHONHA

**DIAGNÓSTICO DO MUNICÍPIO DE
CARAÍ-MG**

2005

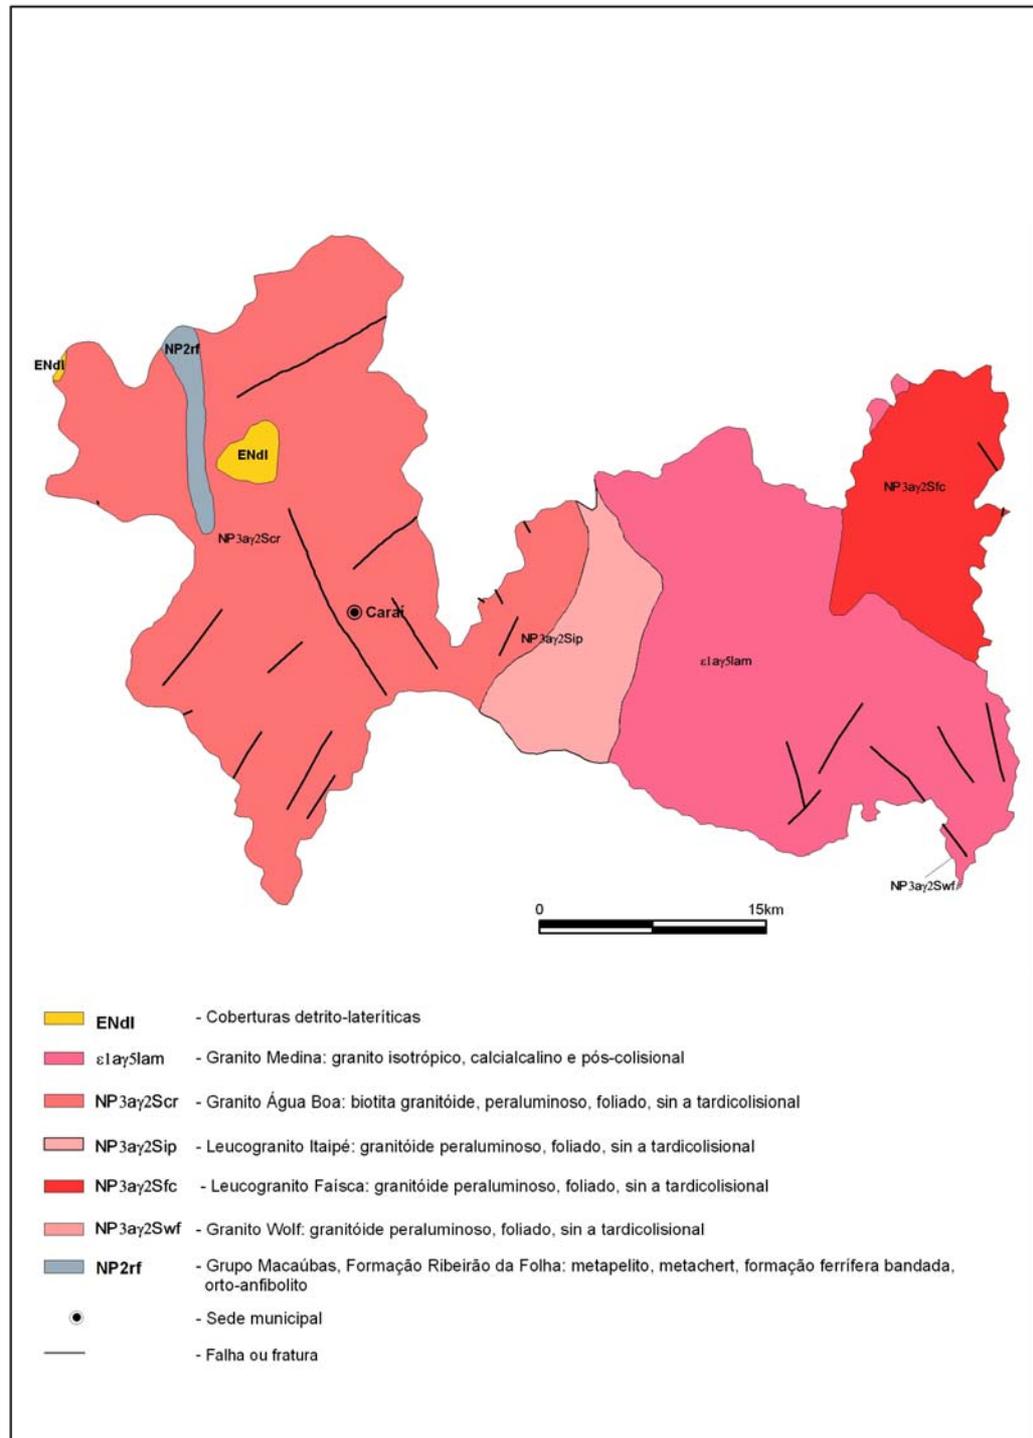
Figura 3 – Geologia simplificada do município de Carai

Este sistema pode ser dividido em três aquíferos fissurais distintos. O aquífero xistoso, o aquífero granito-gnáissico e o aquífero granítico.

O aquífero granito-gnáissico é composto pelos granitóides sin a tardicolisionais. O Granito Água Boa, os leucogranitos e o Granito Wolf, que sofreram deformação, apresentam uma possibilidade maior de possuírem discontinuidades o que teoricamente torna seu potencial hidrogeológico mais elevado.

O aquífero granítico, representado pelo Granito Medina, pós-colisional, também representa um aquífero fissural, com potencial inferior, determinado pela quase ausência de estruturas tectônicas.

As vazões produzidas pelos poços nos aquíferos fissurais em geral são pequenas, e a água, devido à baixa velocidade de circulação e aos efeitos do clima semi-árido possui, freqüentemente, elevado teor de sais. Essas condições atribuem um potencial hidrogeológico baixo para este domínio, sem diminuir sua importância como alternativa de abastecimento em pequenas comunidades ou como reserva estratégica em períodos prolongados de estiagem.

O domínio das coberturas detrítico-lateríticas cenozóicas encerra o sistema aquífero granular. Constitui-se de aquíferos livres a semi-confinados, com porosidade primária e boa permeabilidade, onde a água é armazenada nos interstícios ou poros formados nos processos de intemperismo, sedimentação e diagênese. Os aquíferos relacionados ao manto de decomposição mostram grande variação composicional e de espessura, determinada pelo tipo litológico originário, condições paleoclimáticas e condicionamento morfotectônico. São importantes no processo de recarga dos aquíferos fissurais subjacentes através de filtração vertical. Foram cartografados apenas na região noroeste do município.

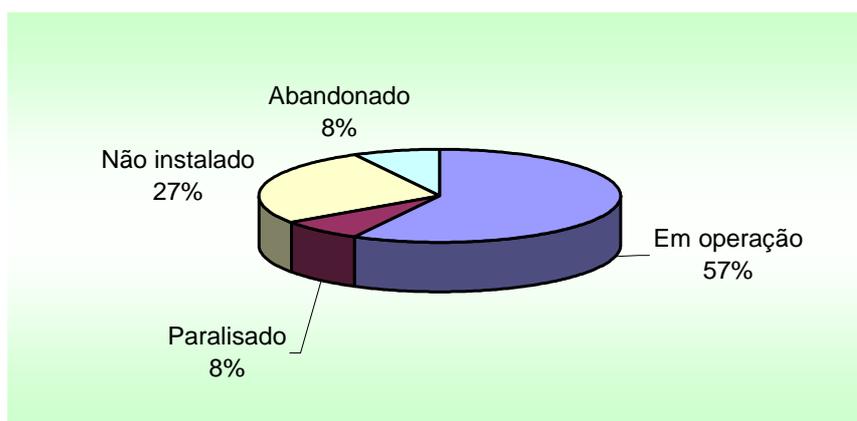
Figura 5 – Situação dos poços tubulares públicos.

Natureza do Poço	Abandonado	Em operação	Paralisado	Não instalado
Público	2	15	2	7
Particular	-	1	-	-

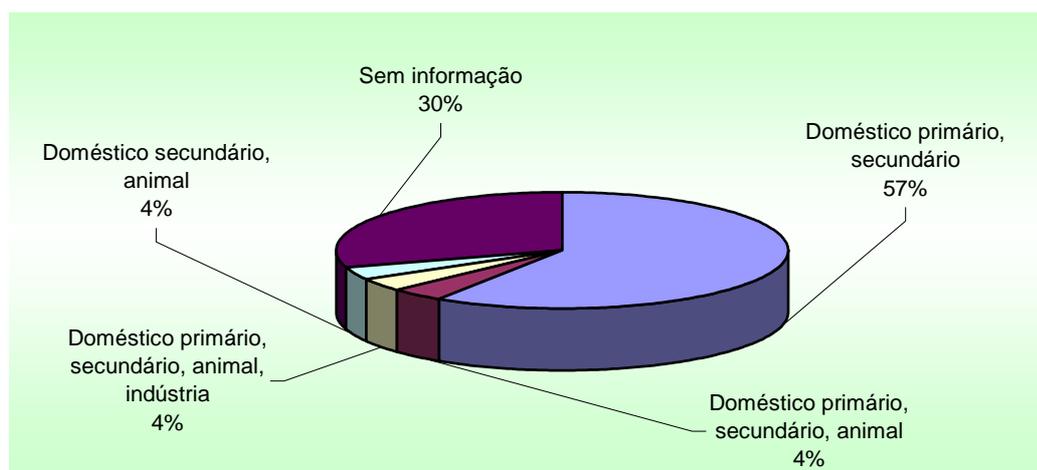
Figura 6 – Uso da água.

Em relação ao uso da água dos poços, 16 são para uso doméstico primário e secundário (água de consumo humano para beber e uso geral), 1 para uso doméstico primário e secundário e suprimento animal, 1 para uso doméstico primário e secundário, suprimento animal e na indústria, 1 para uso doméstico secundário e suprimento animal e de 8 poços não foi possível a obtenção de informação. A figura 6 exhibe em termos percentuais as diferentes utilizações da água subterrânea.

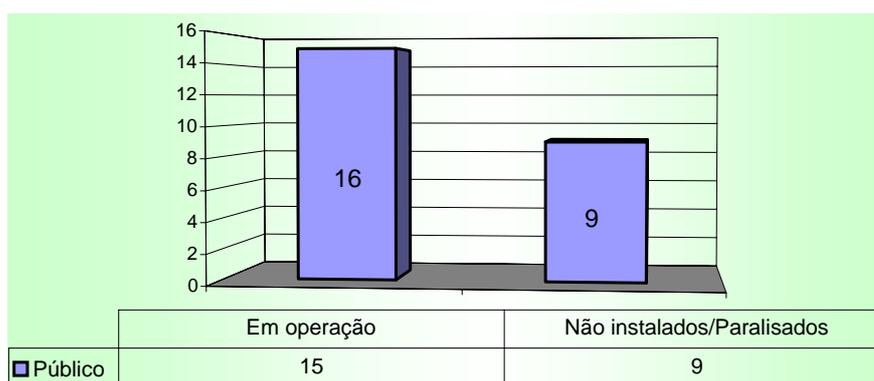
Figura 7 – Poços tubulares em uso e passíveis de funcionamento

A figura 7 mostra a relação entre os poços tubulares atualmente em operação e os poços passíveis de entrarem em funcionamento (paralisados e não instalados). Verifica-se que 9 poços tubulares públicos estão paralisados ou não instalados, mas que poderiam vir a somar suas descargas àquelas dos 16 poços que estão em uso.

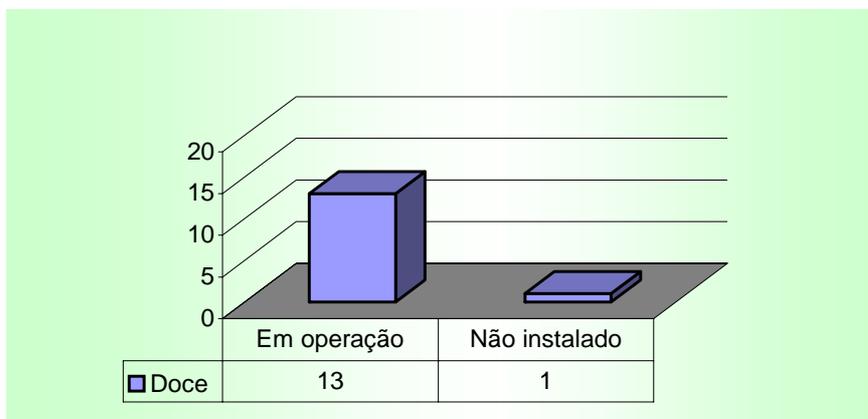
Figura 8 – Qualidade das águas subterrâneas do município de Carai.

Foram coletadas e analisadas amostras de água de 14 poços tubulares, tendo como resultado valores variando de 65,0 a 340,5 mg/L, com valor médio de 162,8 mg/L. A classificação das águas do município, considerando poços em operação e não instalados é apresentada na figura 8. Os resultados mostraram que em 13 poços em operação e em um poço passível de entrar em funcionamento a água é doce.

As análises foram feitas apenas com base nas medidas de condutividade elétrica, que leva em conta o total de sólidos dissolvidos na amostra de água, não sendo possível individualizar a quantidade de cada sal isoladamente. Embora o limite de potabilidade estabelecido pelo Ministério da Saúde para sólidos totais dissolvidos - STD seja 1.000 mg/L, para cloretos é de apenas 250 mg/L. Sendo assim e sabendo-se que, regra geral, as águas subterrâneas das rochas cristalinas do nordeste semi-árido são classificadas como cloretadas e não tendo sido possível individualizar os cloretos nas análises, foi considerado, por segurança, o limite de STD de 500 mg/L para água doce. Para transformar condutividade elétrica em STD, utilizou-se como fator de conversão o valor de 0,75, calculado no Projeto Cadastro de Poços Tubulares da Microrregião de Montes Claros, norte de Minas Gerais (CPRM, 2002).

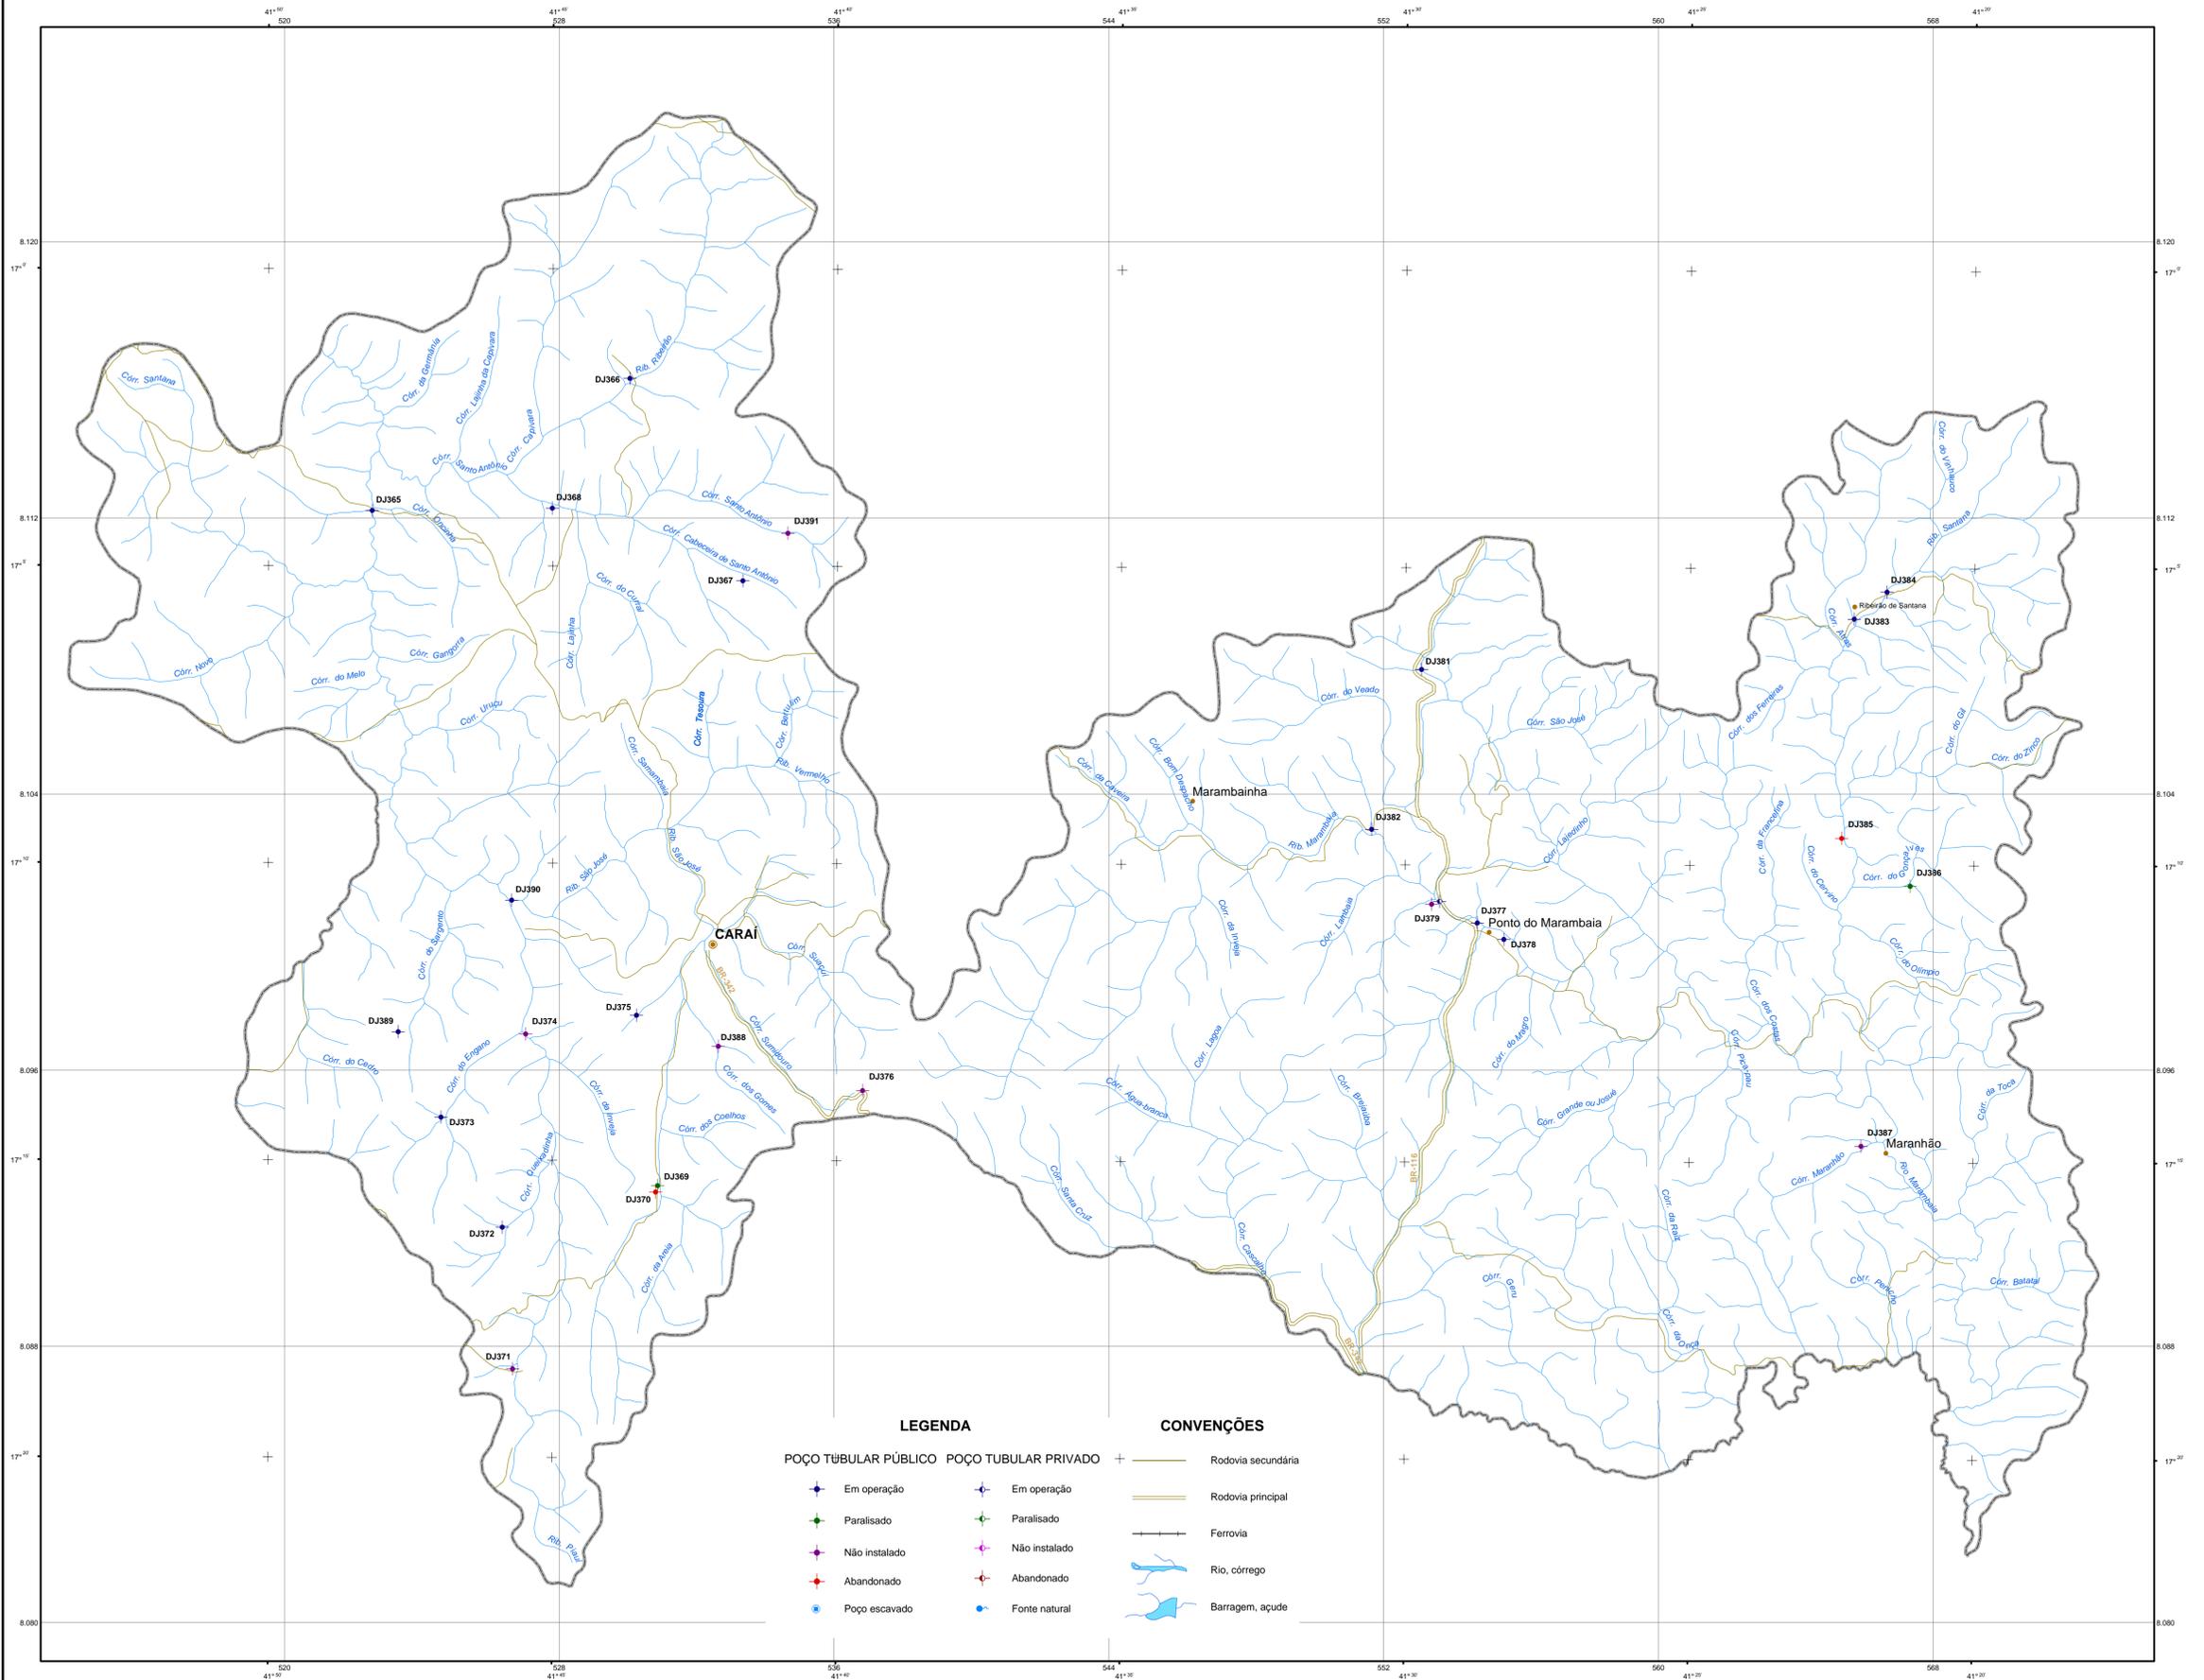
Mapa de Pontos de Água

POÇO TUBULAR PÚBLICO	POÇO TUBULAR PRIVADO
Em operação	Em operação
Paralisado	Paralisado
Não instalado	Não instalado
Abandonado	Abandonado
Poço escavado	Fonte natural
