**PROJETO CADASTRO
DE FONTES DE
ABASTECIMENTO POR
ÁGUA SUBTERRÂNEA**

VALE DO JEQUITINHONHA

**DIAGNÓSTICO DO MUNICÍPIO DE
COMERCINHO-MG**

2005

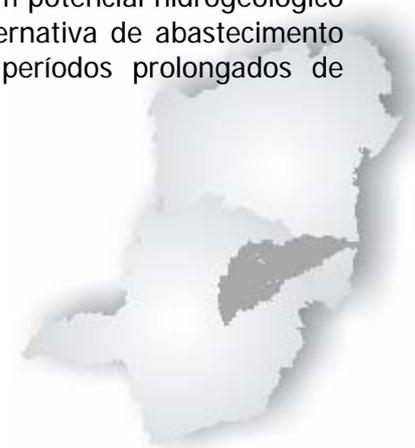
Figura 3 – Geologia simplificada do município de Comercinho.

Fonte: Mapa Geológico do Estado de Minas Gerais (CPRM, 2003).

O aquífero granítico, representado pelo granito sem denominação, pós-colisional, apresenta um potencial hidrogeológico inferior, determinado pela quase ausência de estruturas tectônicas.

As vazões produzidas pelos poços nos aquíferos fissurais em geral são pequenas, e a água, devido à baixa velocidade de circulação e aos efeitos do clima semi-árido possui, freqüentemente, elevado teor de sais. Essas condições atribuem um potencial hidrogeológico baixo para este domínio, sem diminuir sua importância como alternativa de abastecimento em pequenas comunidades ou como reserva estratégica em períodos prolongados de estiagem.

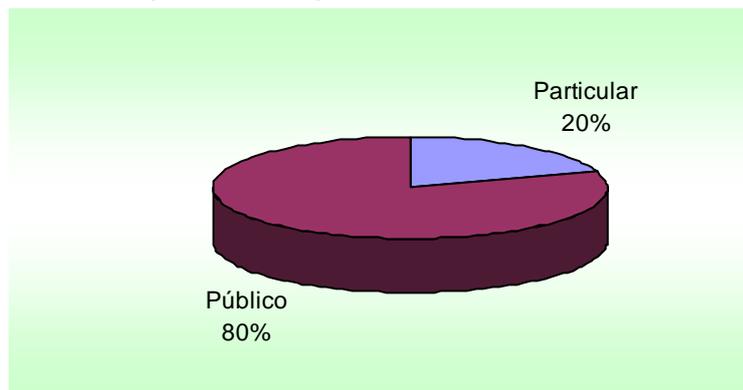
Figura 4 – Natureza da propriedade dos terrenos onde existem poços tubulares.

O levantamento realizado no município registrou a presença de 35 poços tubulares profundos, dos quais 28 são públicos e 7 privados.

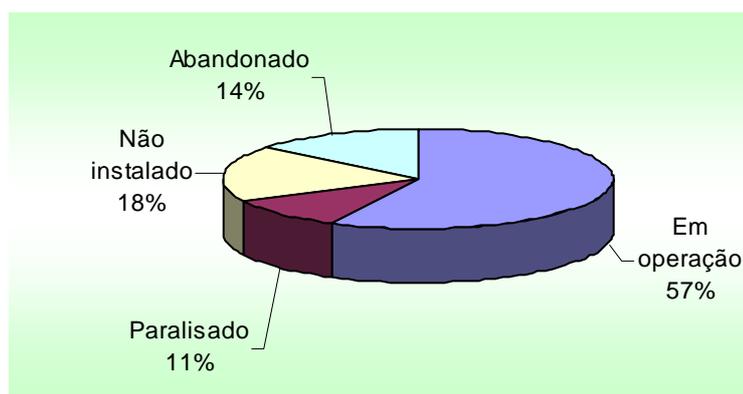
Figura 5 – Situação dos poços tubulares públicos.

Quatro situações distintas foram identificadas na data da visita de campo: poços em operação, paralisados, não instalados e abandonados. Os poços em operação são aqueles que funcionavam normalmente. Os paralisados estavam sem funcionar temporariamente devido a problemas relacionados à manutenção ou quebra de equipamentos. Os não instalados representam aqueles poços que foram perfurados, tiveram um resultado positivo, mas não foram ainda equipados com sistemas de bombeamento e distribuição. E por fim, os abandonados, que incluem poços secos e poços obstruídos, representam os poços que não apresentam possibilidade de produção. A situação dessas obras, levando-se em conta seu caráter público ou particular, é apresentada em números absolutos no quadro 1 e em termos percentuais nas figuras 5 e 6.

Natureza do Poço	Abandonado	Em Operação	Paralisado	Não instalado
Público	4	16	3	5
Privado	-	1	3	3

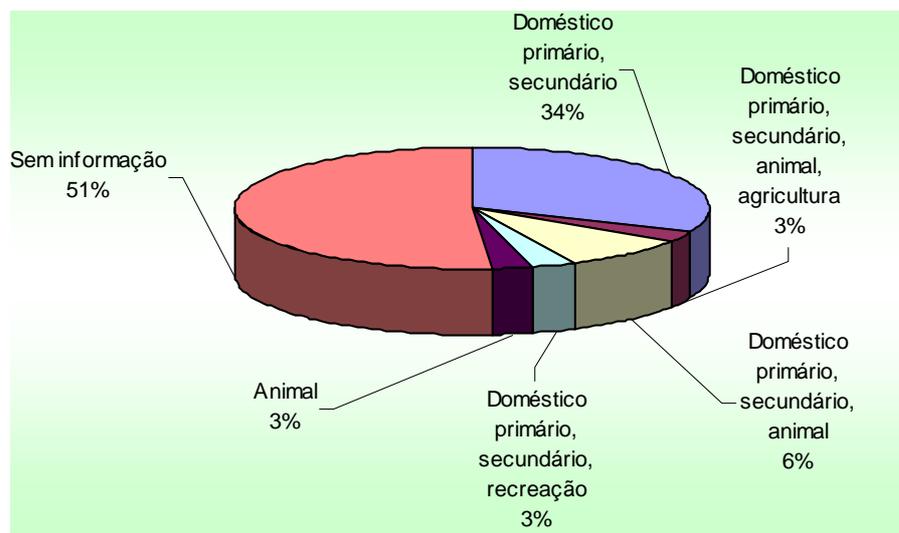
Figura 7 – Uso da água dos poços tubulares.

Em relação ao uso da água dos poços, 11 são destinados ao uso doméstico primário e secundário (água de consumo humano para beber e uso geral), 3 para uso doméstico primário e secundário e suprimento animal, 1 para uso doméstico primário e secundário, suprimento animal e na agricultura, 1 para uso doméstico primário e secundário e recreação, 1 apenas para suprimento animal sendo que para 18 poços não se obtiveram informações. A figura 7 exibe em termos percentuais as diferentes utilizações da água dos poços tubulares.

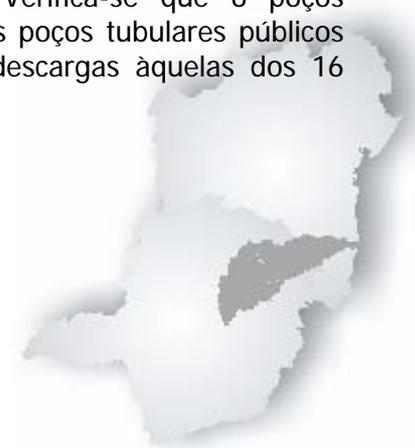
Figura 8 – Poços tubulares em uso e passíveis de funcionamento

Quanto à distribuição dos poços tubulares, em relação aos domínios hidrogeológicos de superfície, observa-se que todos estão localizados sobre rochas cristalinas. A figura 8 mostra a relação entre os poços tubulares atualmente em operação e os poços passíveis de entrarem em funcionamento (paralisados e não instalados). Verifica-se que 6 poços particulares estão paralisados ou não instalados. Com relação aos poços tubulares públicos nessa mesma situação, 7 podem vir a operar, somando suas descargas àquelas dos 16 poços que estão em uso.

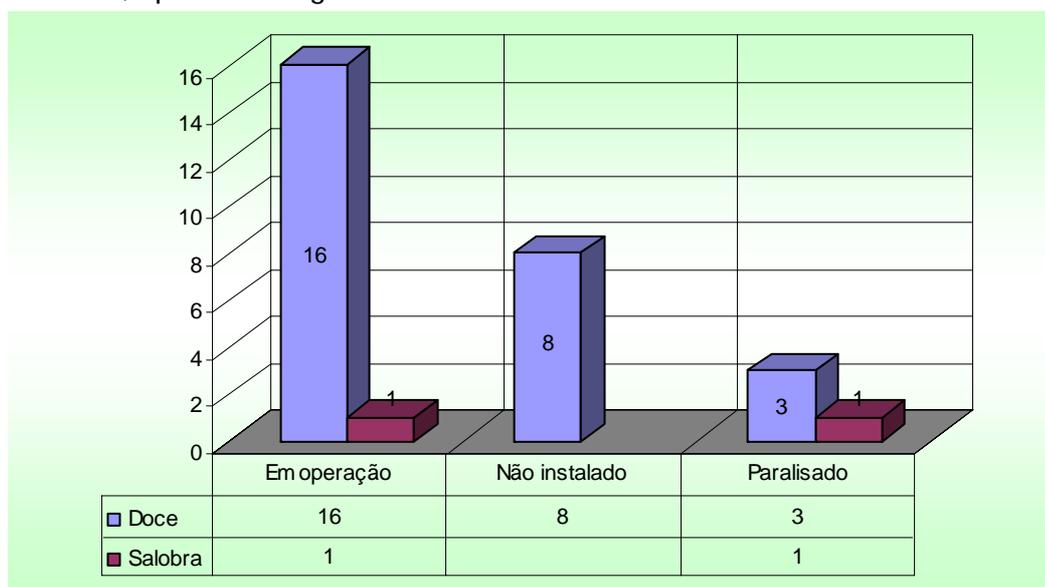
Figura 9 – Qualidade das águas dos poços tubulares

Foram coletadas e analisadas amostras de água de 31 poços tubulares, tendo como resultado de STD valores variando de 52,0 a 1.038,0 mg/L, com um valor médio de 270,0 mg/L. A classificação das águas do município, considerando poços em operação, paralisados e não instalados é apresentada na figura 9. Os resultados mostraram que nos poços em operação a predominância é de água doce, e apenas 1 (um) poço, passível de entrar em funcionamento, apresentou água salobra.

As análises foram feitas apenas com base nas medidas de condutividade elétrica, que leva em conta o total de sólidos dissolvidos na amostra de água, não sendo possível individualizar a quantidade de cada sal isoladamente. Embora o limite de potabilidade estabelecido pelo Ministério da Saúde para sólidos totais dissolvidos - STD seja 1.000 mg/L, para cloretos é de apenas 250 mg/L. Sendo assim e sabendo-se que, regra geral, as águas subterrâneas das rochas cristalinas do nordeste semi-árido são classificadas como cloretadas e não tendo sido possível individualizar os cloretos nas análises, foi considerado, por segurança, o limite de STD de 500 mg/L para água doce. Para transformar condutividade elétrica em STD, utilizou-se como fator de conversão o valor de 0,75, calculado no Projeto Cadastramento de Poços Tubulares da Microrregião de Montes Claros, norte de Minas Gerais (CPRM, 2002).
