**PROJETO CADASTRO  
DE FONTES DE  
ABASTECIMENTO POR  
ÁGUA SUBTERRÂNEA**

**DIAGNÓSTICO DO MUNICÍPIO DE  
VIRGEM DA LAPA-MG**

*DIAGNÓSTICO DO MUNICÍPIO DE VIRGEM DA LAPA-MG*

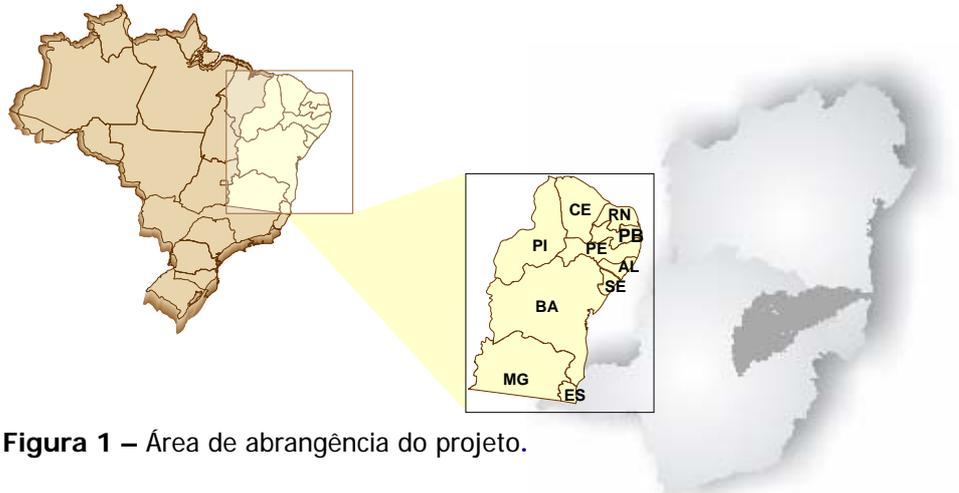
Figura 1 – Área de abrangência do projeto.

A área de abrangência do projeto de cadastramento (figura 1) estende-se pelos estados do Piauí, Ceará, Rio Grande do Norte, Paraíba, Pernambuco, Alagoas, Sergipe, Bahia, Minas Gerais e Espírito Santo.

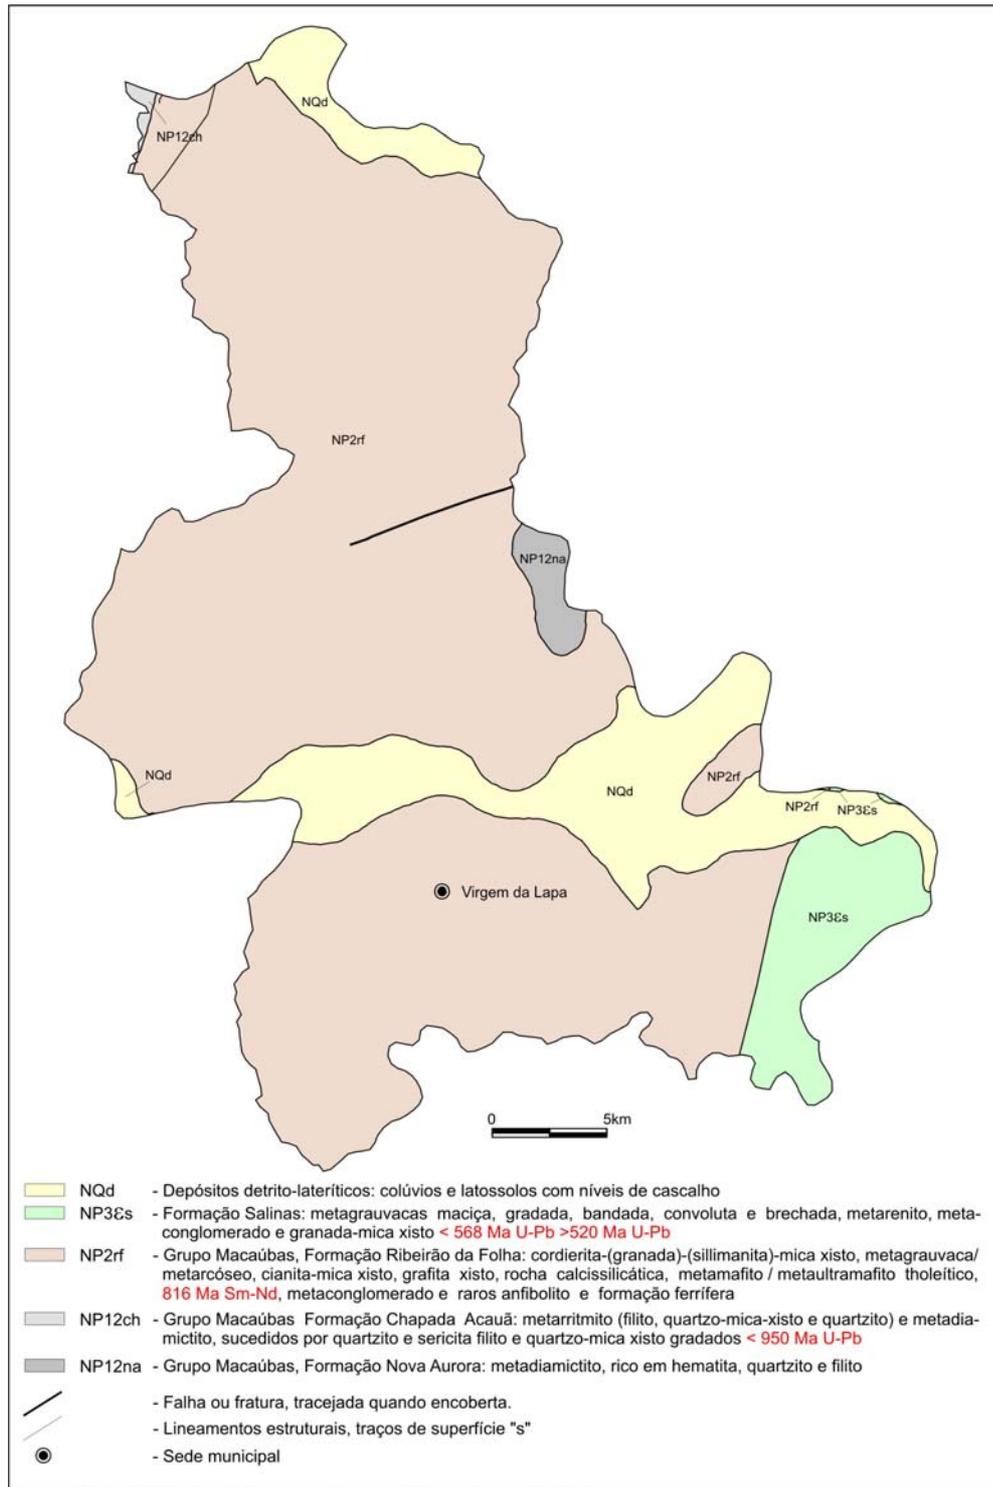
**FIGURA 3 – Geologia simplificada do município de Virgem da Lapa**

O sistema aquífero granular é representado por sedimentos pouco consolidados que constituem as coberturas detriticas de composição areno-argilosa, eventualmente laterizadas. Em termos hidrogeológicos possuem porosidade primária e boa permeabilidade. Os aquíferos relacionados ao manto de decomposição são de ocorrência generalizada e mostram grande variabilidade de composição e de espessura (1 a 45 m) determinada pelo tipo litológico originário, condições paleoclimáticas e condicionamento morfotectônico. São aquíferos potencialmente fracos, mas importantes no processo de recarga dos aquíferos fissurais subjacentes, através de filtração vertical. Dois poços foram cadastrados nessa unidade. Os dados de profundidades, um medido e o outro informado, são respectivamente de 121,50 m e 106,0 m. As vazões informadas correspondem a 0,43 m<sup>3</sup>/h e 1,08 m<sup>3</sup>/h e os níveis estáticos a 7,72 m e 1,93 m. A análise da água revelou valores de STD (Sais Totais Dissolvidos) de 192,0 mg/L, e 352,5 mg/L.

Fonte: CPRM (2003) modificado de Heineck (2004) e Souza (2004)

O sistema aquífero fissurado ocorre na maior parte do município sendo representado pelo aquífero, associado às rochas xistosas/quartzíticas do Grupo Macaúbas e Formação Salinas. De modo geral, apresenta baixo potencial hidrogeológico dependente da densidade e intercomunicação das descontinuidades, aspecto que geralmente se traduz em reservatórios aleatórios e de pequena extensão. Nesse sistema predominam as fraturas, falhas e xistosidades que fornecem a porosidade secundária. Exibem, via de regra, baixa vazão o que, no entanto não diminui sua importância como alternativa de abastecimento em casos de pequenas comunidades ou como reserva estratégica em períodos prolongados de estiagem.

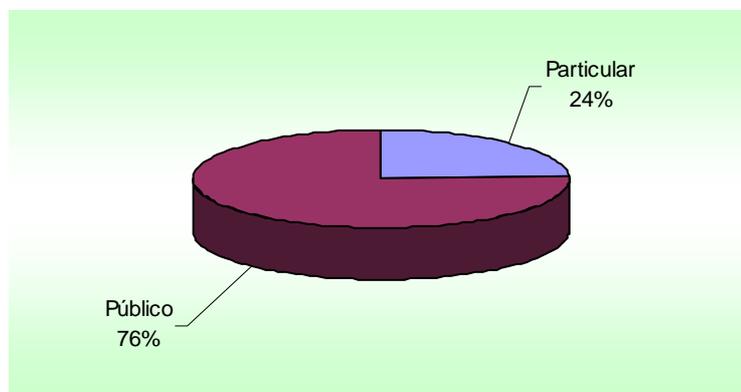
**Figura 4**– Natureza da propriedade dos terrenos onde existem poços tubulares

O levantamento realizado no município registrou a presença de 25 (vinte e cinco) poços tubulares profundos, sendo 19 (dezenove) públicos e 6 (seis) particulares, como mostra a figura 4.

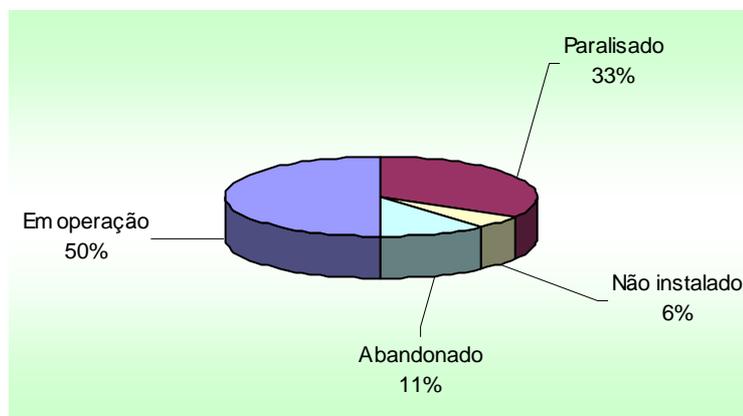
**Figura 5** – Situação dos poços tubulares públicos

Quatro situações distintas foram identificadas na data da visita de campo: poços em operação, paralisados, não instalados e abandonados. Os poços em operação são aqueles que funcionam normalmente. Os paralisados estavam sem funcionar temporariamente devido a problemas relacionados à manutenção ou quebra de equipamentos. Os não instalados representam aqueles poços que foram perfurados, tiveram um resultado positivo, mas não foram ainda equipados com sistemas de bombeamento e distribuição. E por fim, os abandonados, que incluem poços secos e poços obstruídos, representam os que não apresentam possibilidade de produção.

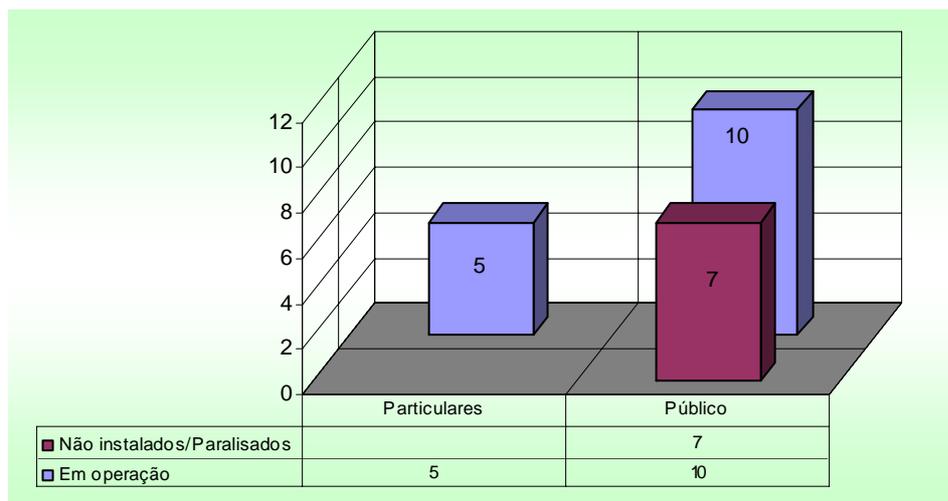
**Figura 8 – Poços tubulares em uso e passíveis de funcionamento**

A figura 8 mostra a relação entre os poços tubulares atualmente em operação e os poços passíveis de entrar em funcionamento (paralisados e não instalados). Verifica-se que 7 (sete) poços públicos estão paralisados/não instalados, mas passíveis de entrarem em funcionamento, podendo voltar a operar, somando suas descargas àquelas dos 15 (quinze) poços que estão em uso.

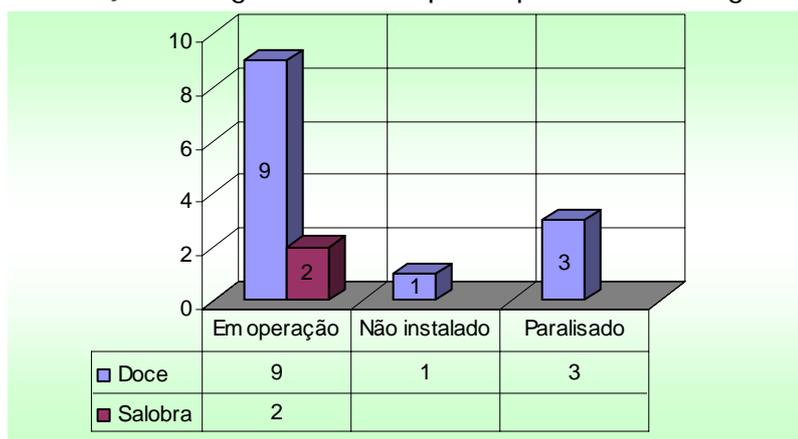
**Figura 9** – Qualidade das águas subterrâneas

Foram coletadas e realizadas medidas de condutividade elétrica em amostras de água de 16 (dezesseis) poços tubulares, tendo como resultado de STD, valores variando de 9 a 498,75mg/L, com média 316,12mg/L. Os resultados mostraram que nos poços analisados, 11 (onze) poços em operação, nove são

de água doce e dois salobra; um não instalado e três paralisados foram classificados como água doce. A classificação das águas do município é apresentada na figura 9.

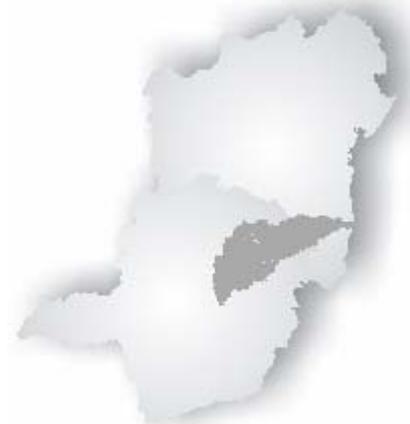
VIRGEM DA LAPA - MG

## **Mapa de Pontos de Água**
