## RELATÓRIO TÉCNICO

### LEVANTAMENTO BATIMÉTRICO DO RIO MADEIRA BAIRRO TRIÂNGULO

### MUNICÍPIO DE PORTO VELHO - RO

PORTO VELHO - RO  
Abril/2013

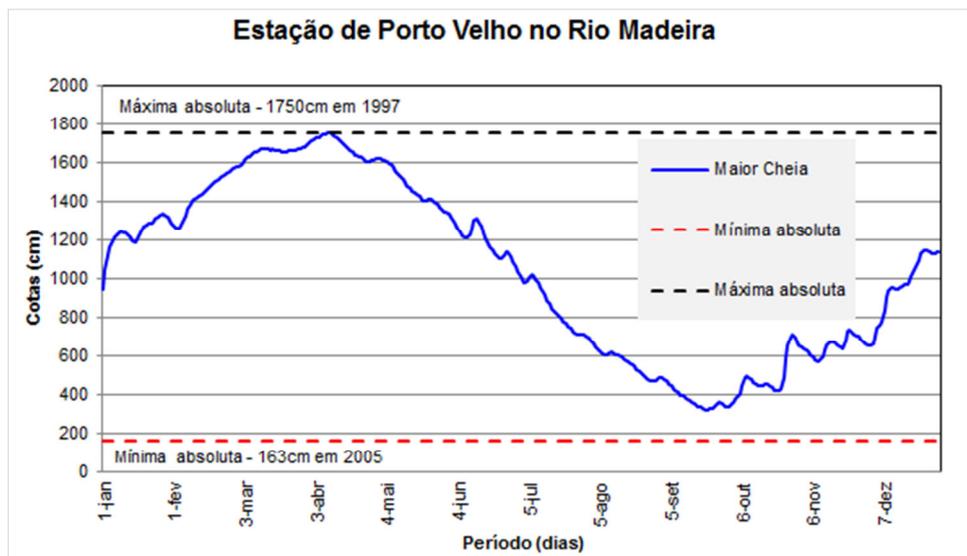
Apresenta-se na Figura 2,, o cotagrama (gráfico que mostra os níveis do rio ao longo do tempo) do ano de 1997, no qual o Rio Madeira atingiu a maior cota histórica, de 17,50 metros, registrada no dia 08 de abril de 1997. Neste ano de 2013, o nível máximo observado foi de 16,55 metros no dia 07 de abril.

Figura 2: Cotagrama do ano de 1997 da Estação de Porto Velho.

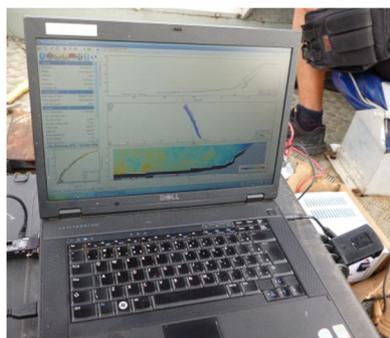
(a) Microcomputador para registrar os dados coletados em tempo real.

O equipamento utilizado para a realização deste trabalho foi o Acoustic Doppler Profiler ADP-RiverSurveyor-M9 (ADP-M9), equipamento que possui oito feixes diagonais que realizam o perfilamento das velocidades da água, e um feixe perpendicular (ecobatímetro) para a medição da profundidade (Figura 3).

O procedimento de medição de vazão e levantamento batimétrico segue uma sequência padrão, onde se acopla o equipamento na embarcação (Figura 3b), realizam-se as travessias e acompanha-se o processo de medição em um monitor de notebook que informa a cada pulso lançado pelo equipamento, as velocidades do barco e da água; as vazões calculadas por vertical; as posições geográficas; o delineamento do perfil de fundo, dentre outras informações necessárias ao cálculo de vazão total do trecho analisado.

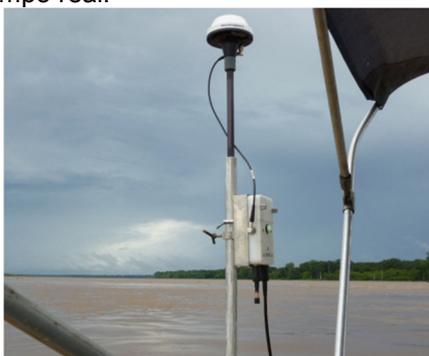
(c) DGPS – Instalado na embarcação.

Figura 3 – Equipamentos utilizados para a realização da batimetria e medição de vazão.

Para a determinação do posicionamento do equipamento durante o levantamento batimétrico utilizou-se um Sistema de Posicionamento Global Diferencial (DGPS) ou GPS Diferencial e um receptor GPS de base instalado na margem do rio. A associação destes equipamentos permite conhecer a diferença entre a posição obtida através do receptor de GPS de base e a posição real do equipamento, possibilitando a correção diferencial do erro.

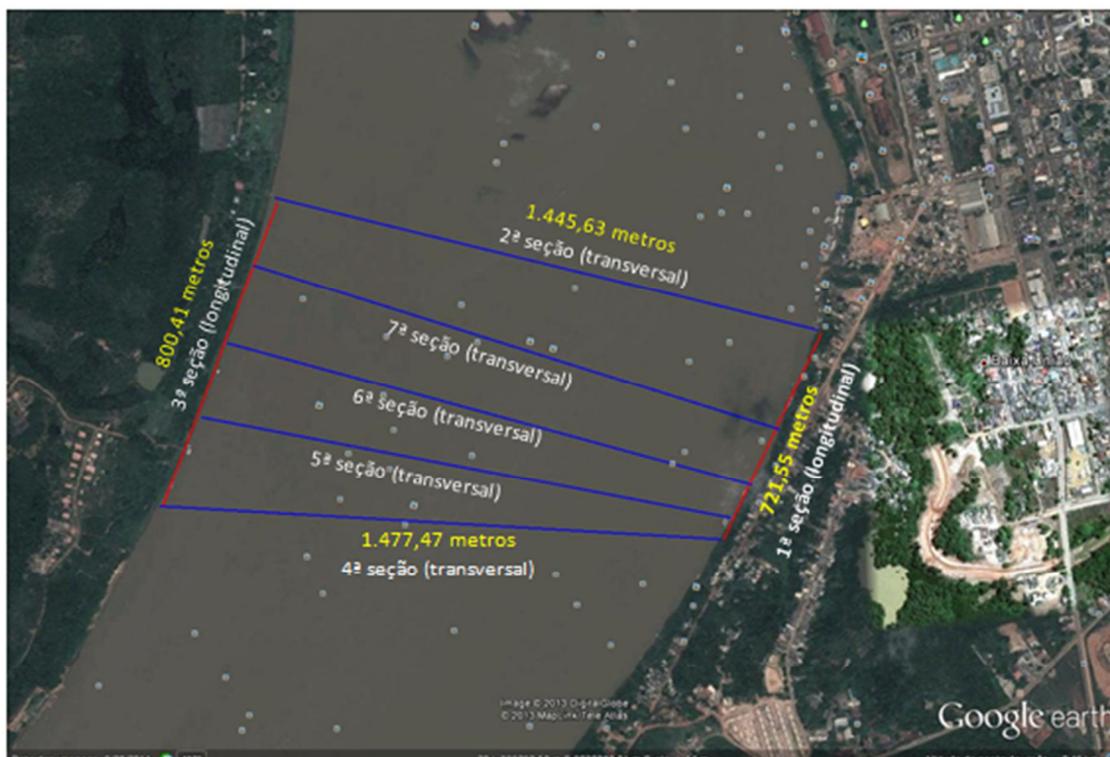
A Figura 4 a seguir apresenta a localização da área de estudo, com detalhamento das seções transversais e longitudinais realizadas. Para o trabalho aqui apresentado, percorreu-se um polígono iniciado à margem direita do rio em sentido jusante (1ª seção; longitudinal; 721,55 m), partindo-se em seguida para a margem esquerda do rio (2ª seção; transversal; 1.445,63 m), retornando pela margem esquerda no sentido montante (3ª seção; longitudinal; 800,41 m). Depois atravessamos para a margem direita (4ª seção; transversal; 1.477,47 m), seguimos para a esquerda (5ª seção; transversal), retornamos em sentido contrário para a margem direita (6ª seção; transversal) e, por fim, para a última seção, atravessamos o rio da direita para a margem esquerda (7ª seção; transversal).

Figura 4 – Localização da área de estudo com detalhamento das seções de medição.

Para a determinação da batimetria de fundo do Rio Madeira, no trecho do Bairro Triângulo (Figura 4), foram estudadas 7 seções, sendo duas longitudinais (margem direita-MD e margem esquerda-ME) e 5 transversais.

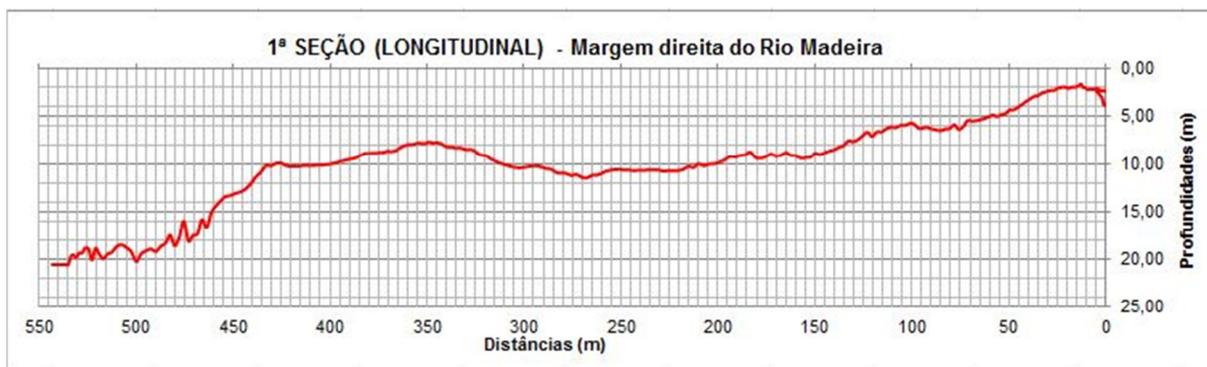
O perfil longitudinal da margem direita do Rio Madeira (1ª seção; Figura 5) mostra grandes variações, variando de 2,78 a 20 metros de profundidade numa extensão de 720 metros. Comportamento este esperado para margens de rios amazônicos, como o Rio Madeira. Já analisando o perfil longitudinal da margem esquerda, verifica-se a ocorrência de inúmeras interferências no sinal do equipamento de medição, causadas provavelmente pelo excesso de partículas em suspensão, presença de fundo móvel e turbulências. A turbulência à margem esquerda é alta e este fato é comprovado pela ocorrência de maiores velocidades da água, em torno de 1,5 a 2,0 m/s. As velocidades de fluxo serão abordadas com maiores detalhes na análise de medições das seções transversais, no próximo item deste relatório.

Figura 5 – Perfil Longitudinal (margem direita do Rio Madeira)

Os detalhamentos dos perfis transversais são mostrados a seguir, nas Figuras 6, 8, 9, 10 e 11 (gráficos em azul) e os perfis longitudinais estão expostos nas Figuras 5 e 7 (gráficos em vermelho).

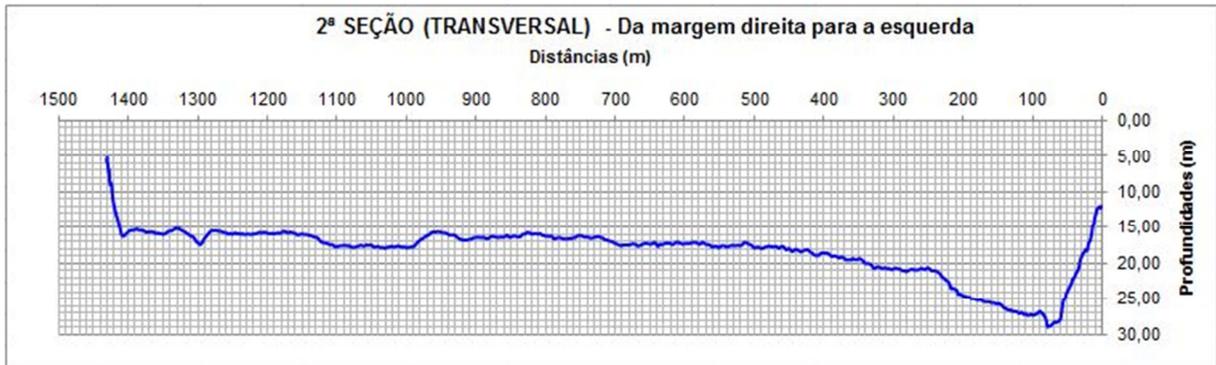
Figura 6 – Perfil Transversal do Rio Madeira

Sobre os perfis transversais é importante destacar que, embora as travessias tenham sido feitas alternadamente da margem direita para a esquerda e vice-versa, o perfil apresentado pelo equipamento permanece com as margens esquerda e direita em seu local correto, sem alteração. A largura média das seções transversais foi de aproximadamente 1.400 metros. Em quase todas as seções transversais verifica-se um grande rebaixamento de fundo pela margem direita do rio, de aproximadamente 29 metros, chegando a 33 metros de profundidade na 4ª seção de medição, localizada no início do polígono analisado ( $8^{\circ}46'39''S$  ;  $63^{\circ}54'45''O$ ). Os perfis transversais apresentam uma configuração semelhante, não sofrendo altas quedas e subidas de nível de uma margem a outra, possuindo em média 18 metros de profundidade a partir dos primeiros 400 metros distantes da margem direita. Na margem esquerda as profundidades são bem menores em relação à margem oposta, em

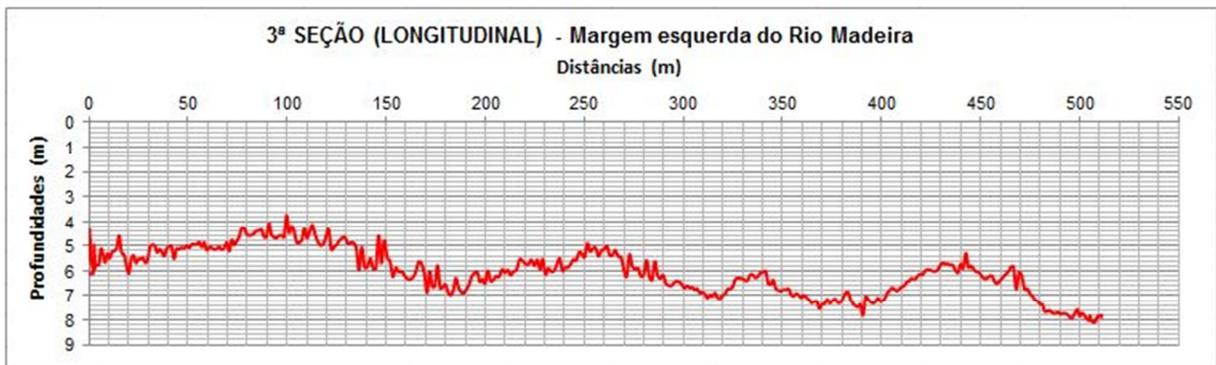
Figura 7 – Perfil Longitudinal (margem esquerda do Rio Madeira)

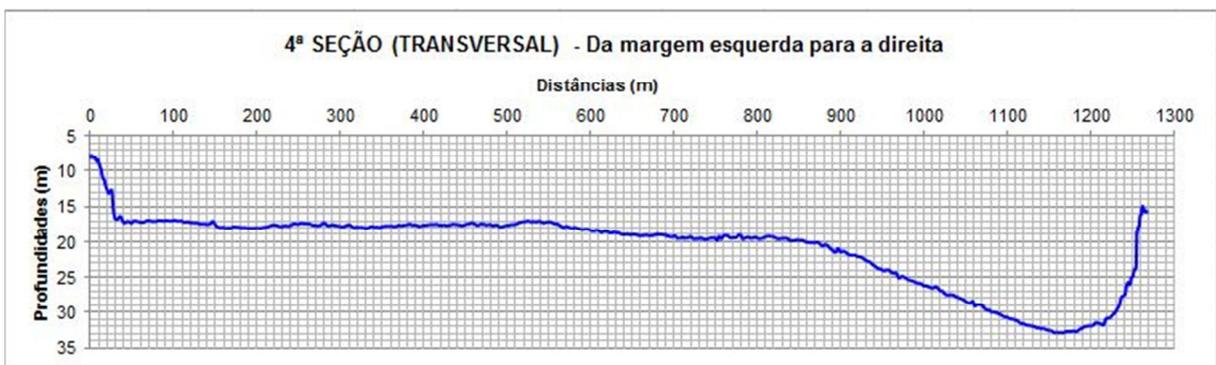
Figura 8 – Perfil Transversal do Rio Madeira

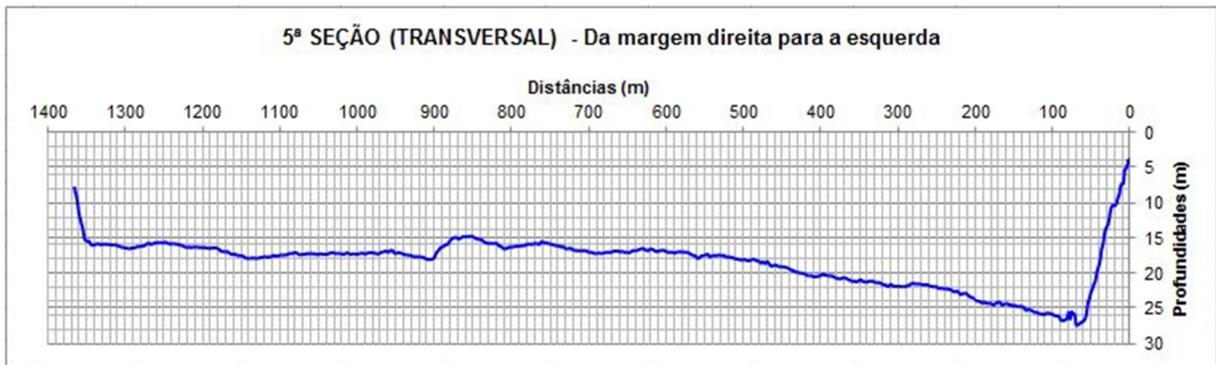
Figura 9 – Perfil Transversal do Rio Madeira

torno de 16 metros. Somente no perfil da 6ª seção, pela margem esquerda, é possível verificar um aumento na profundidade semelhante ao que ocorre na margem direita do rio, chegando a medir 28 metros de profundidade à 200 metros da margem. Este comportamento destoante parece, à primeira vista, ser de caráter pontual. Este fato somente poderá ser confirmado com a realização de novas sondagens no local.

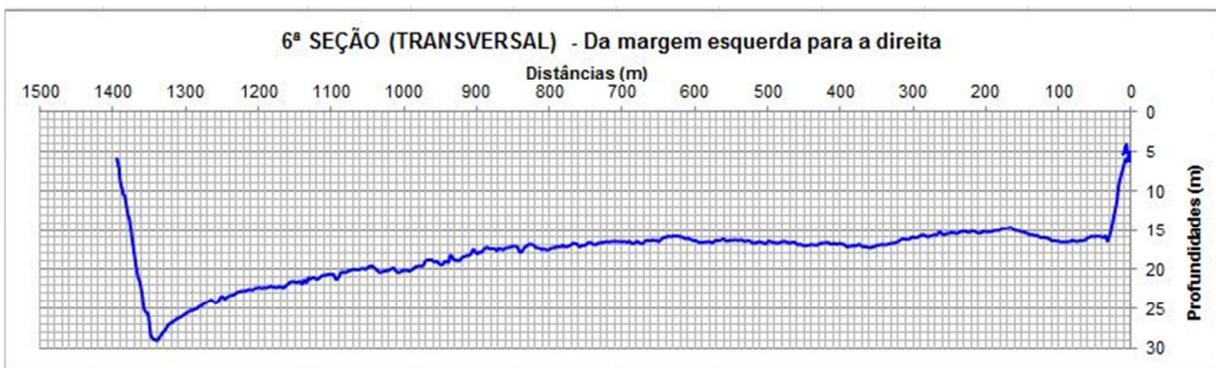
Figura 10 – Perfil Transversal do Rio Madeira

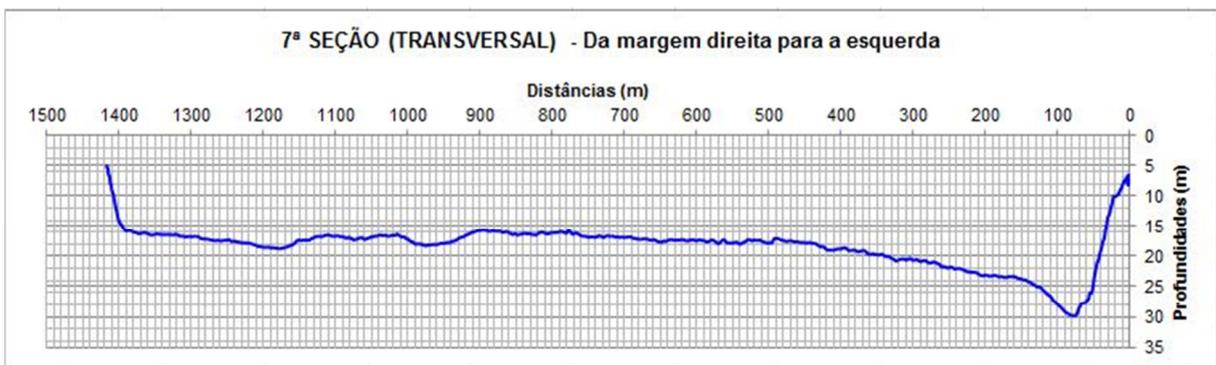
Figura 11 – Perfil Transversal do Rio Madeira

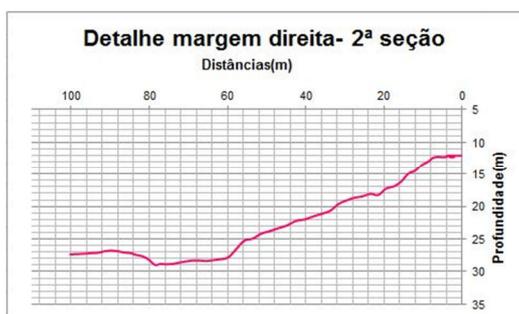
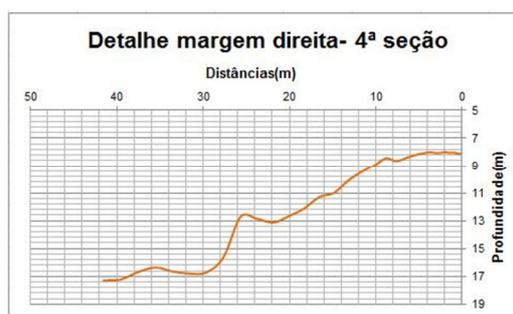
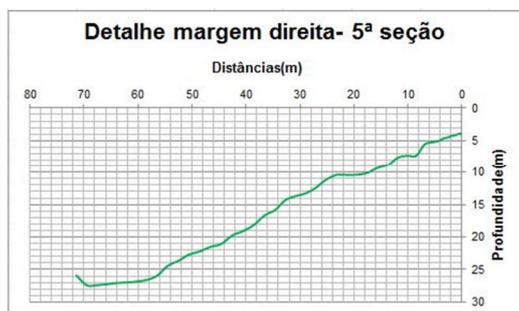
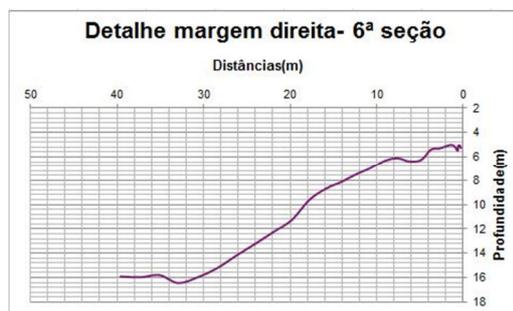
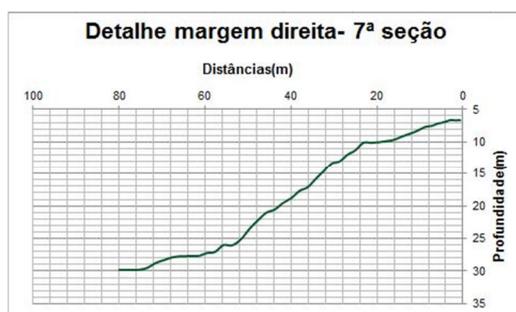
(a) Detalhe margem direita – 2ª seção.

(b) Detalhe margem direita – 4ª seção.

(c) Detalhe margem direita – 5ª seção.

(d) Detalhe margem direita – 6ª seção.

(e) Detalhe margem direita – 7ª seção.

Figura 12 – Detalhamento da margem direita do Rio Madeira (perfis transversais).

A Figura 12 acima apresenta, em destaque, o comportamento do talude submerso da margem direita do Rio Madeira analisado no dia da medição, numa cota de 15,92 metros, em uma extensão de até 100 m, analisado em cada seção transversal. Observa-se que a margem direita possui 17° de inclinação média no trecho estudado.

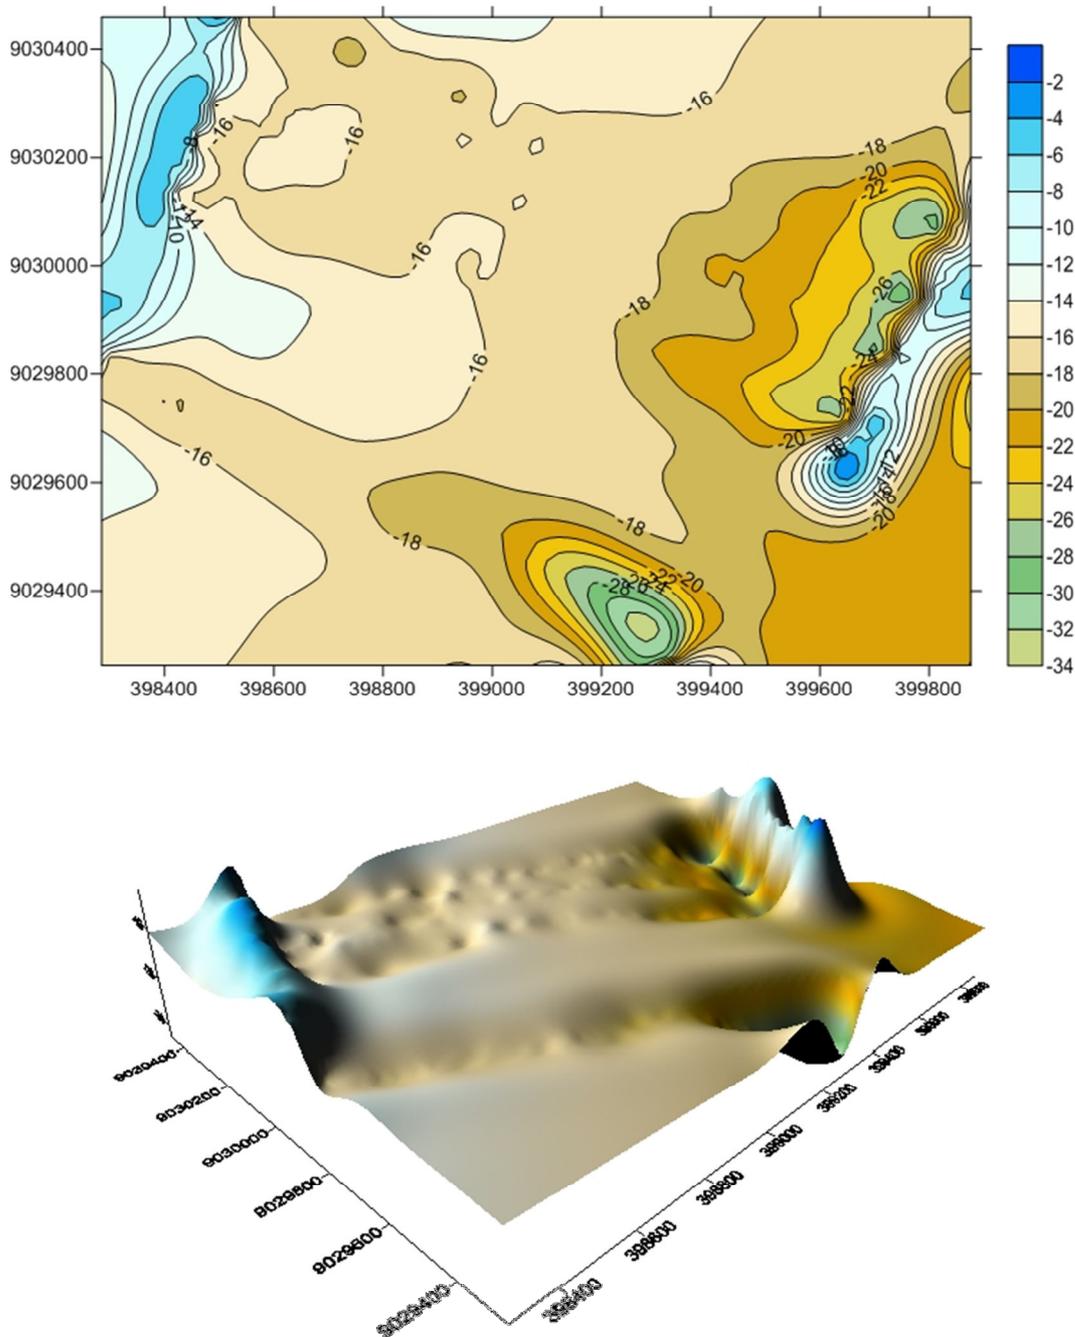
Figura 13 – Curvas de Nível e Perspectiva tridimensional das seções analisadas

A Figura 13 mostra a interpolação de todos os perfis batimétricos levantados no estudo, apresentando as curvas de nível do fundo do rio, além de uma visão em perspectiva tridimensional, sendo uma importante ferramenta para futuras intervenções de obras civis.

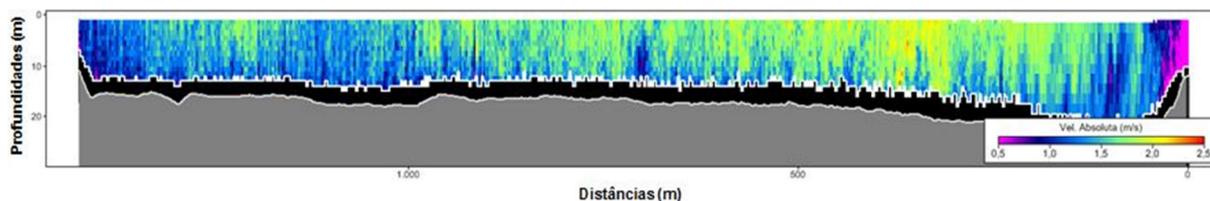
Figura 14 – Perfil de velocidades da 2ª seção de medição

As Figuras de 14 a 18 apresentam os perfis de velocidade obtidos para cada uma das seções transversais medidas. As cores desde o lilás até o azul mais intenso mostram velocidades variando de 0,5 a 1,0 m/s; as cores desde o azul mais intenso até uma mesclagem de azul claro e verde claro apresentam velocidades de 1,0 a 1,5 m/s; as cores desde o verde claro até o amarelo são velocidades de 1,5 a 2,0 m/s e, por fim, do amarelo, passando pelo alaranjado até o vermelho representam velocidades de 2,0 a 2,5 m/s.

Verifica-se que na margem direita, para todos os casos, as velocidades variam de 0,5 m/s a 1,0 m/s até aproximadamente 50 m desde a beira do rio, tendo um rápido incremento de velocidades a partir destes 50 metros, com valores variando de 1,20 m/s até 1,80 m/s, velocidades estas já consideráveis. Na parte central do rio, verifica-se um grande aumento no fluxo, com velocidades variando em média de 1,8 m/s até 2,5 m/s, principalmente em superfície. Na margem esquerda as velocidades da água aumentam mais

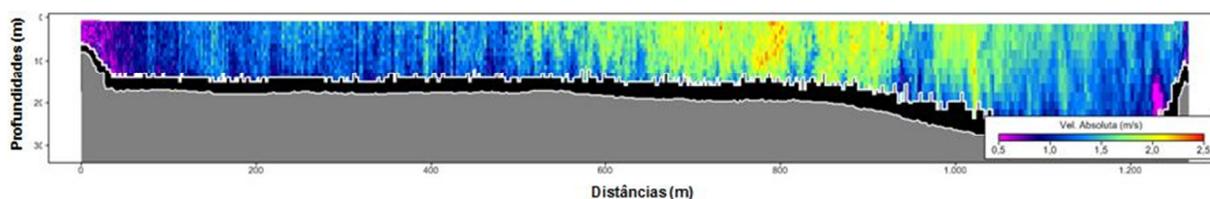
Figura 15 – Perfil de velocidades da 4ª seção de medição

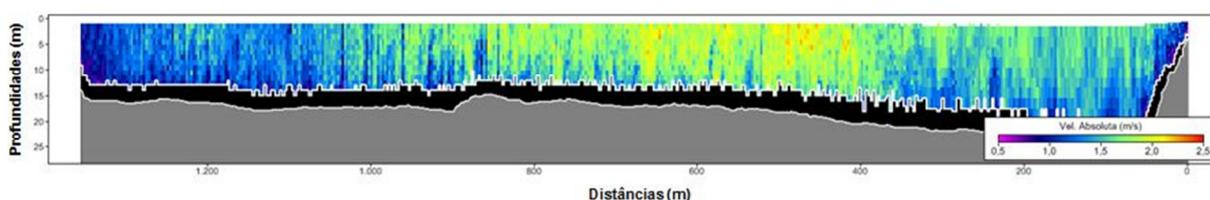
Figura 16 – Perfil de velocidade da 5ª seção de medição

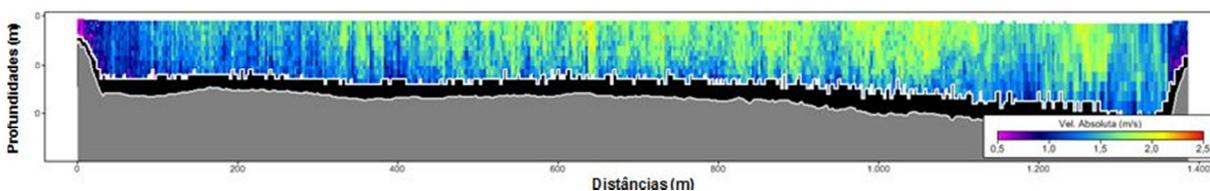
Figura 17 – Perfil de velocidades da 6ª seção de medição

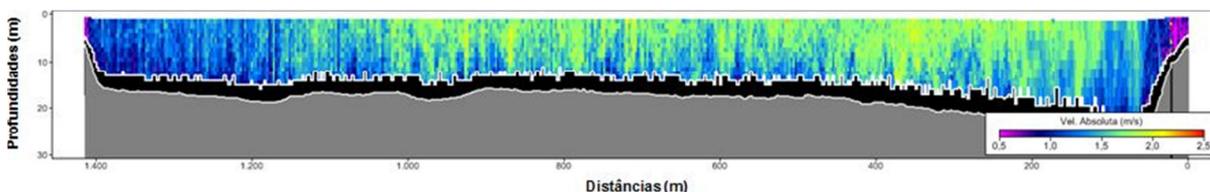
Figura 18 – Perfil de velocidades da 7ª seção de medição
