PROJETO REVITALIZAÇÃO E INSTALAÇÃO DE SISTEMAS SIMPLIFICADOS DE ABASTECIMENTO NO NORDESTE

RELATÓRIO SINTETIZADO

IMPLANTAÇÃO DE SISTEMA SIMPLIFICADO DE ABASTECIMENTO DE ÁGUA NA COMUNIDADE SÍTIO CANTO

MUNICÍPIO DE CARIÚS - CE

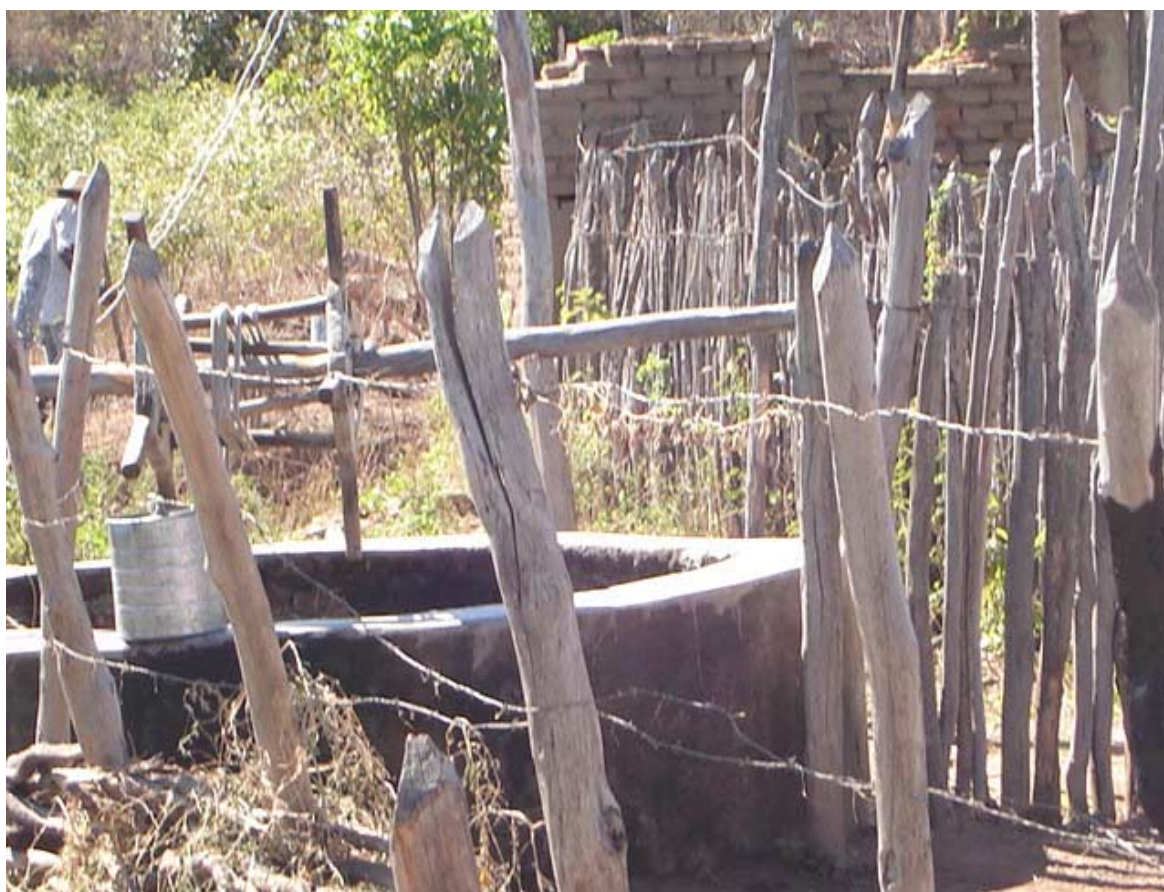
Durante os trabalhos de seleção de poços para revitalização, foi detectada a existência de um poço escavado, tipo amazonas (foto 2.1) em terreno particular, mas de uso público, ainda não cadastrado pela CPRM; captação manual, sendo a água de boa qualidade e potencial para atender ao consumo primário das famílias residentes no local e arredores, incluindo uma escola pública.

Foto 2.1 - Situação pretérita do poço

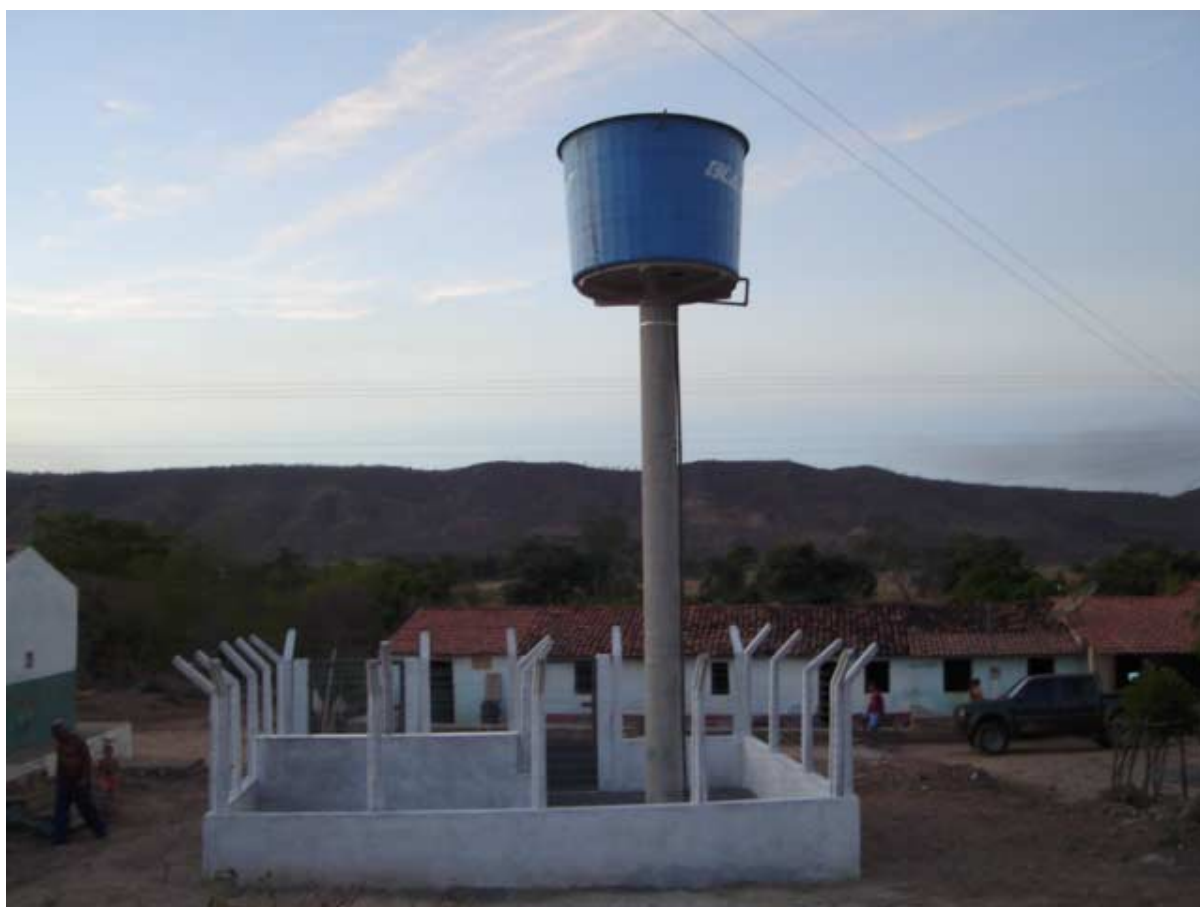
Os portões foram construídos com chapas galvanizadas até uma altura de 0,60 m e tela de arames galvanizados de 6 mm, com malha de 2", sendo fixados a estacas pré-moldadas, para acesso às instalações do poço, caixa d'água e chafariz. A pintura foi feita (foto 7.2) com esmalte sintético, na cor azul del rey.

Foto 7.2 - Caixa d'água elevada - SSA em fase de conclusão

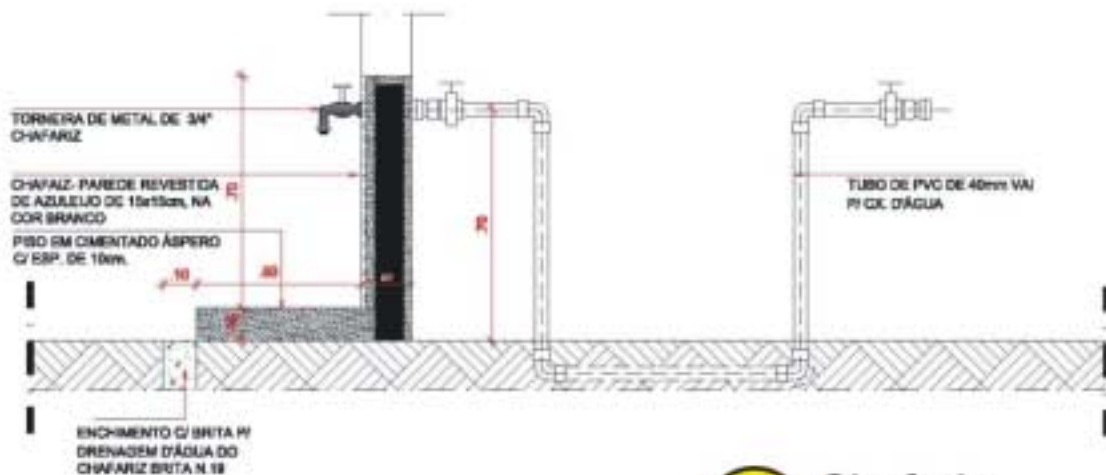
Det. 02 Chafariz
Escala - 1/20
