# PROJETO REVITALIZAÇÃO E INSTALAÇÃO DE SISTEMAS SIMPLIFICADOS DE ABASTECIMENTO NO NORDESTE

## RELATÓRIO SINTETIZADO

## IMPLANTAÇÃO DE SISTEMA SIMPLIFICADO DE ABASTECIMENTO DE ÁGUA NA COMUNIDADE SÍTIO RIACHO DO MEIO

MUNICÍPIO DE CARIÚS - CE

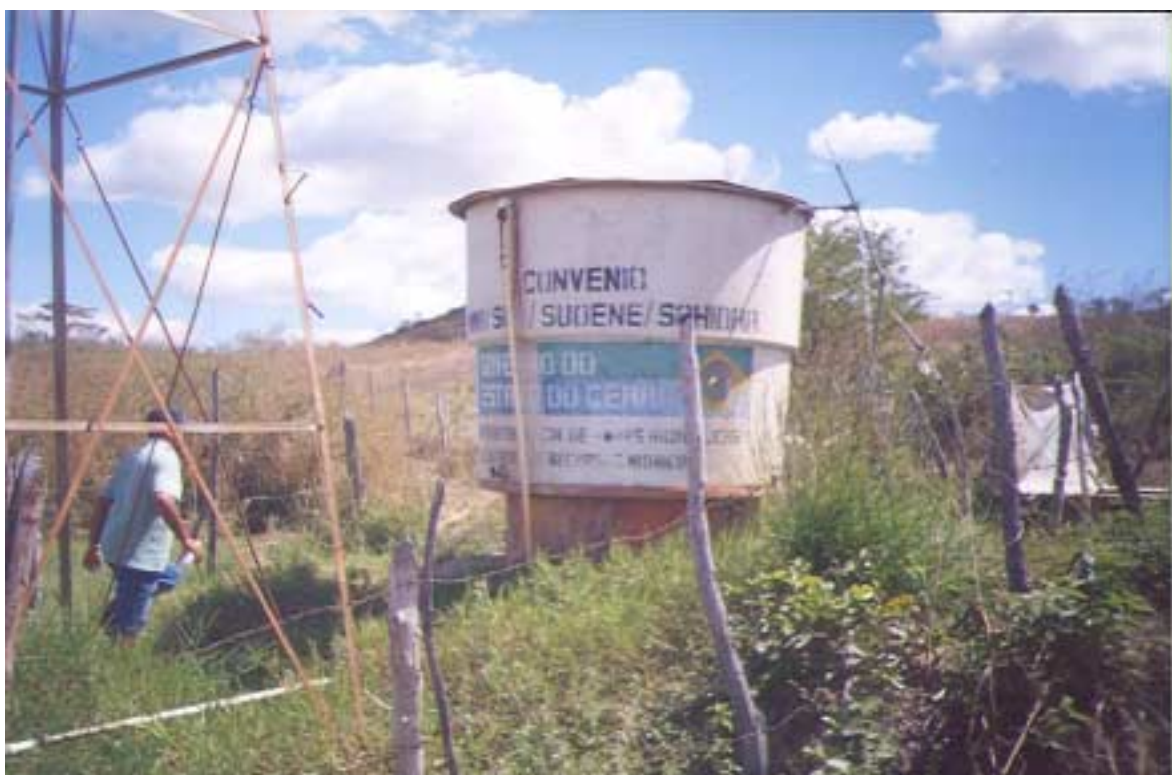
**Foto 2.1 - Situação pretérita do poço**

Durante os trabalhos de seleção de poços para revitalização, foi detectada a existência de um poço tubular público (foto 2.1), ainda não cadastrado pela CPRM, instalado precariamente, com catavento, apresentando água de razoável qualidade e potencial para atender ao consumo primário das famílias residentes no local.

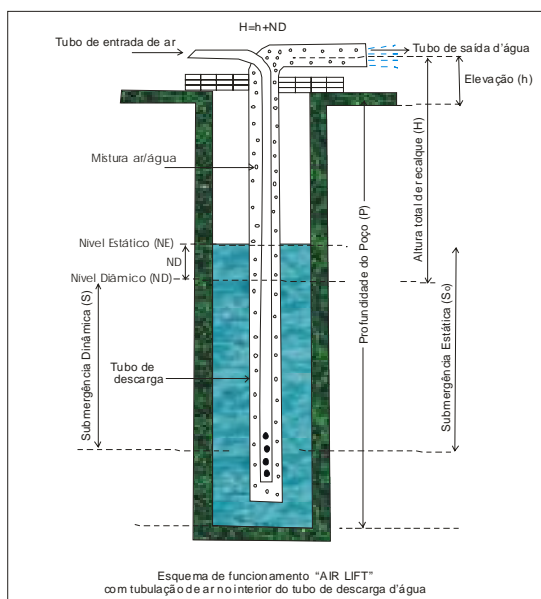
Fig. 5.1.1 - Esquema de funcionamento *air lift*

A medição da capacidade volumétrica foi feita por meio do sistema “AIR-LIFT” (figura 5.1.1); conjunto construído com câmara de mistura ar/água, ou injetor, com diâmetro de 3”, tubulação de injeção de ar e recalque de água junto à câmara, com diâmetros de ¾” e 1”, respectivamente.

O injetor utilizado na extração d’água foi dimensionado para vazões de 1,0 a 2,5  $\text{m}^3/\text{h}$ . Durante a limpeza e desenvolvimento, realizou-se um pré-teste, com medição do rebaixamento do nível d’água, visando estimar uma primeira medição da produção do poço. Isto com o difusor colocado próximo ao fundo do poço, porque as condições hidrodinâmicas do aquífero não permitiram uma relação de submersão (S/H) mais eficiente.

Para a operação, utilizou-se um compressor com capacidade de 40 cfm (pés cúbicos por minuto), 175 psi (libras por polegada quadrada) de pressão e a descida no poço, de uma coluna de tubos galvanizados de ½" de diâmetro, para medição dos níveis dinâmicos da água. A duração do teste foi de três horas.

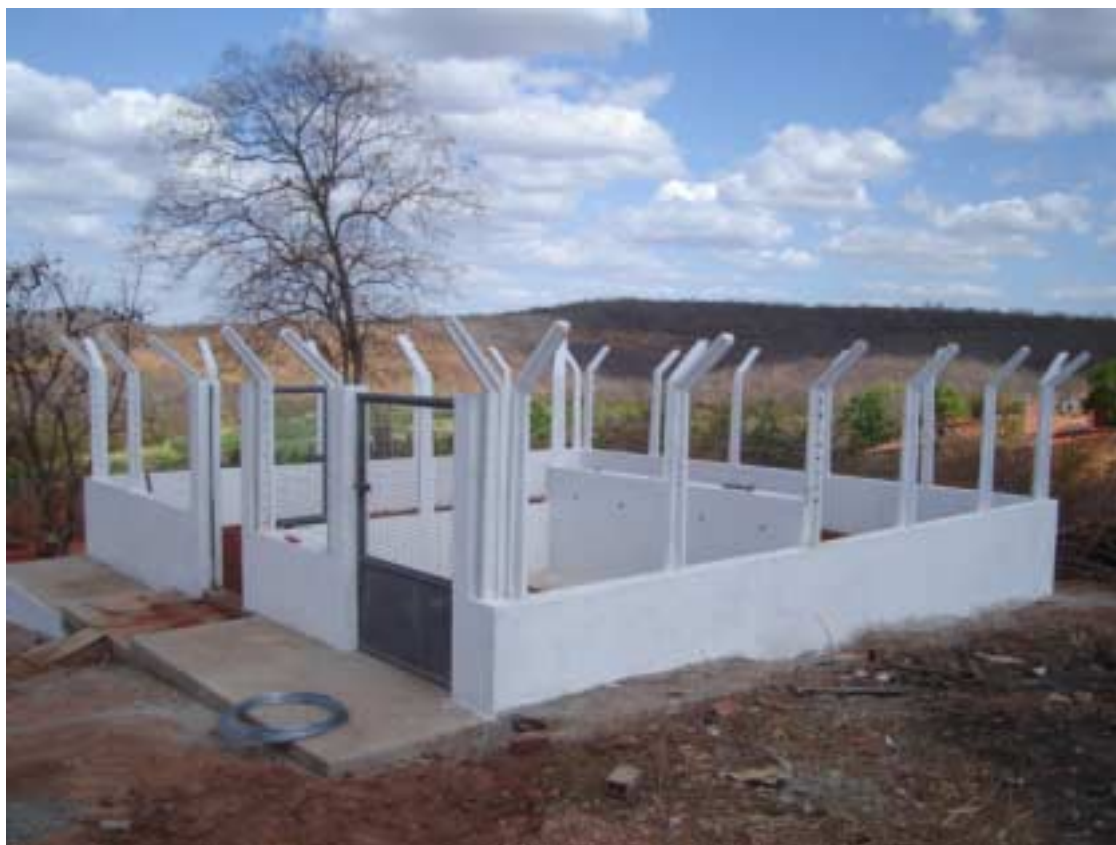
Foto 7.2.1 - Estacas de concreto armado, com inclinação de 45°

A cerca de proteção foi construída com estacas pré-moldadas de concreto armado, com dimensões 0,12 m x 0,12 m x 2,70 m, pontas superiores inclinadas para fora a 45°, ficando com uma altura útil de 2,20 m e espaçamento de 1,50 m (foto 7.2.1).

As estacas foram interligadas por uma mureta de alvenaria, com 0,60 m de altura. A partir daí, 13 fios de arame liso, galvanizado, diâmetro 4 mm, com espaçamento de 10 cm em média até o início da inclinação das estacas e 20 cm na parte inclinada, fecham a parte superior. As estacas e as muretas foram pintadas com cal branca. A parede frontal do chafariz tem 1 metro de altura, revestida com azulejos de cor branca, garantindo a impermeabilização e a higiene, sendo margeada por calçada em alvenaria com a largura de 1 metro.
