# PROJETO REVITALIZAÇÃO E INSTALAÇÃO DE SISTEMAS SIMPLIFICADOS DE ABASTECIMENTO NO NORDESTE

## RELATÓRIO SINTETIZADO

### IMPLANTAÇÃO DE SISTEMA SIMPLIFICADO DE ABASTECIMENTO DE ÁGUA NA COMUNIDADE POVOADO QUIXERÉ

MUNICÍPIO DE IPUEIRAS - CE

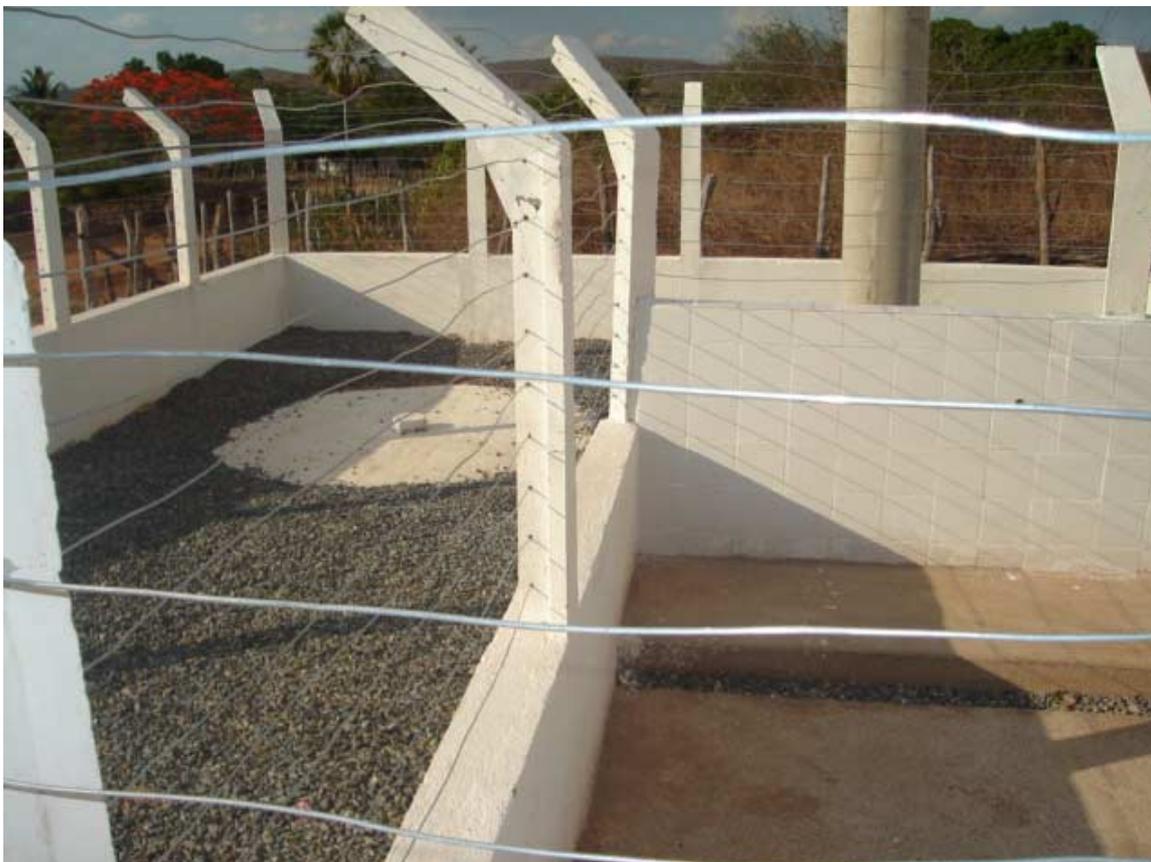
Foto 7.1 - Cerca de proteção do poço

A cerca de proteção foi construída com estacas pré-moldadas de concreto armado, com dimensões 0,12 m x 0,12 m x 2,70 m, pontas superiores inclinadas para fora a 45°, ficando com uma altura útil de 2,20 m e espaçamento de 1,50 m (foto 7.1).

As estacas foram interligadas por uma mureta de alvenaria, com 0,60m de altura. A partir daí, 13 fios de arame liso, galvanizado, diâmetro 4 mm, com espaçamento de 10 cm em média até o início da inclinação das estacas e 20 cm na parte inclinada, fecham a parte superior. As estacas e as muretas foram pintadas com cal branca. A parede frontal do chafariz tem 1 m de altura, revestida com azulejos de cor branca, garantindo a impermeabilização e a higiene, sendo margeada por calçada em alvenaria com a largura de 1 m.

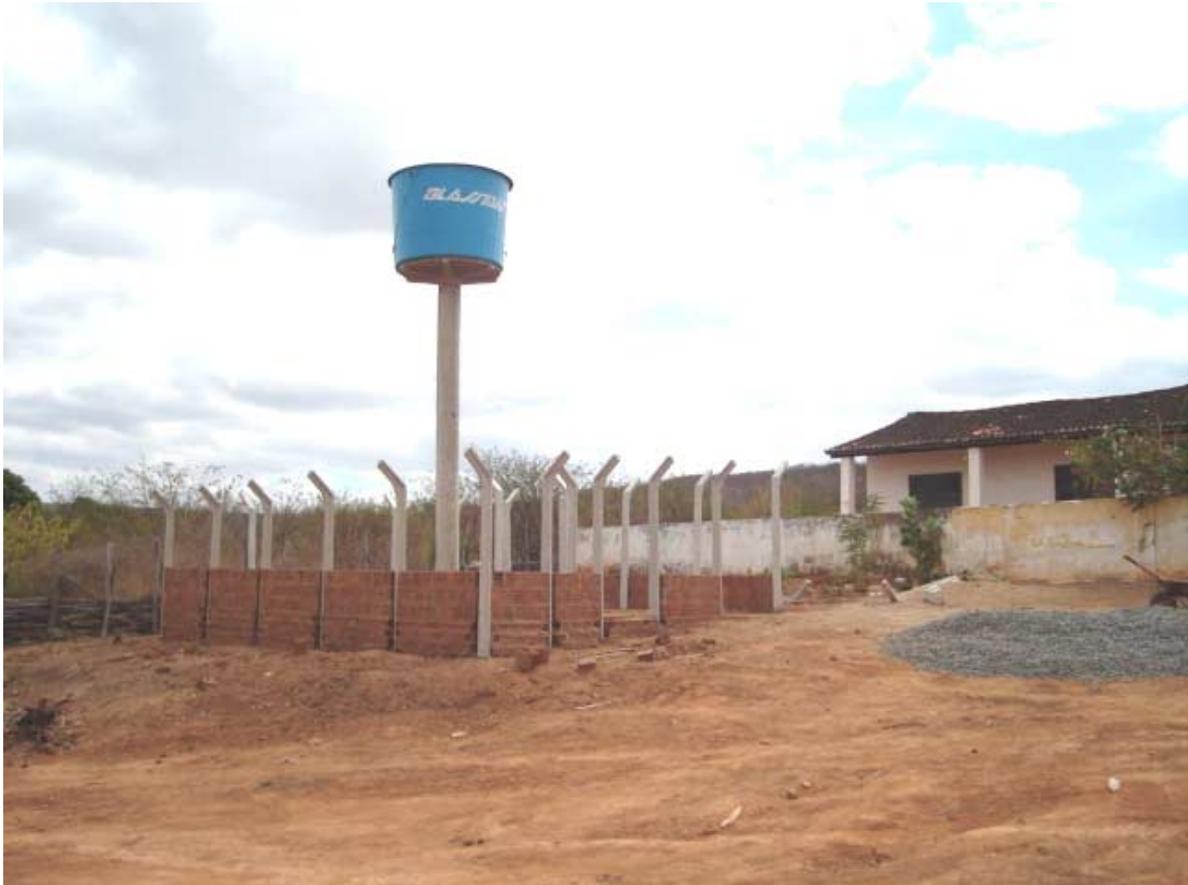
Foto 7.2 - Caixa d' água do SSA Povoado Quixeré

A caixa d'água elevada tem capacidade para 5.000 litros e foi instalada com altura útil de 6 metros do solo, construída em fibra de vidro, com parafusos de fixação na tampa e afixada à base por alças laterais e cordas de nylon de seda de ½".

Foi assentada num capitel (base de apóio pré-moldada), com dimensões em conformidade com a mesma, colocado por encaixe em uma coluna pré-moldada de concreto armado, formato cilíndrico, com 7,50 m, fixada a uma fundação de concreto armado no solo, com 1,20 m x 1,20 m x 1,50 m de profundidade (foto 7.2).

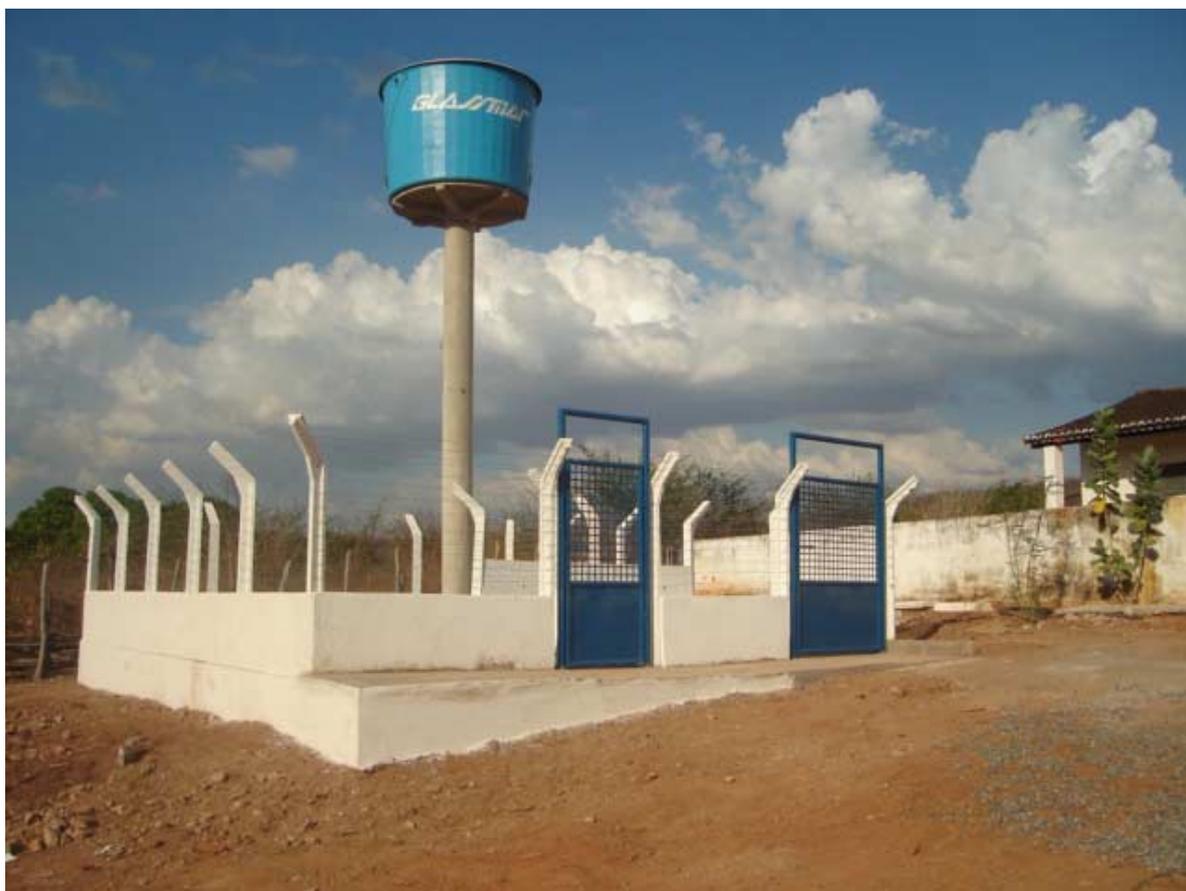
Foto 8.1 - Aspecto do SSA Povoado Quixeré concluído

A água é de qualidade razoável ( $996\mu\text{S}/\text{cm}$  – levemente salobra), sendo apropriada para consumo humano primário e secundário, irrigação e pecuária. Assim, a instalação do poço e a construção do sistema supracitado se justificaram pela melhoria substancial proporcionada nas condições de captação, armazenamento e distribuição (foto 8.1).

A instalação do poço e a construção do sistema aboliram a precariedade na captação e no abastecimento e minimizaram as possibilidades de contaminação da água, beneficiando as 48 famílias do povoado, incluindo uma escola, que dependiam de cacimbas distantes até 3 km ou de carros- pipa.
