# PROJETO REVITALIZAÇÃO E INSTALAÇÃO DE SISTEMAS SIMPLIFICADOS DE ABASTECIMENTO NO NORDESTE

## RELATÓRIO SINTETIZADO

### IMPLANTAÇÃO DE SISTEMA SIMPLIFICADO DE ABASTECIMENTO DE ÁGUA NA COMUNIDADE SÍTIO VÁRZEA COMPRIDA

MUNICÍPIO DE LAVRAS DA MANGABEIRA - CE

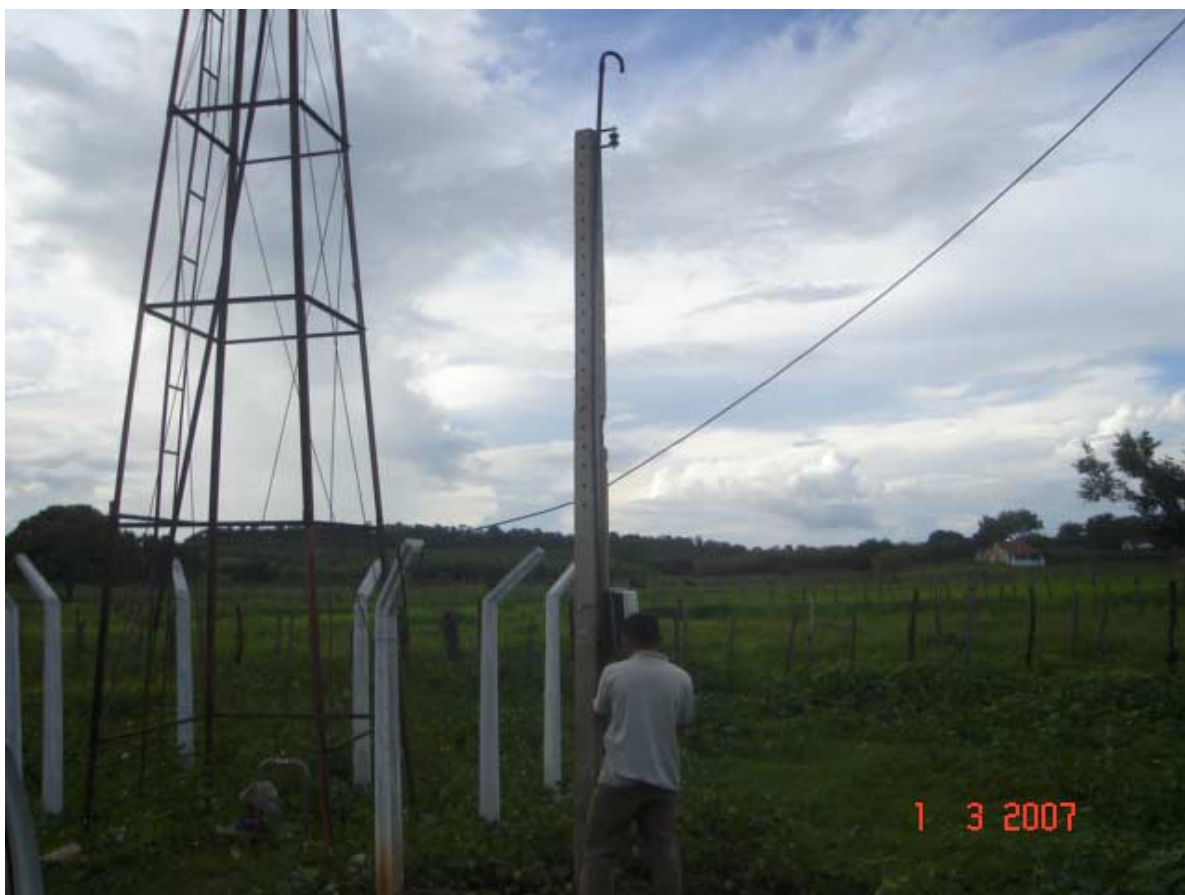
Foto 2.1 - Situação pretérita do poço do Sítio Várzea Comprida

Durante os trabalhos de seleção de poços para revitalização, foi detectada a existência de um poço tubular (foto 2.1), em terreno público, construído pelo Exército, que instalou um cata-vento, mas que por falta de manutenção, se encontrava danificado e fora de operação; deixando de proporcionar às 54 famílias do Sítio Várzea Comprida, Município de Lavras da Mangabeira, uma água de boa qualidade e em melhores condições de captação.

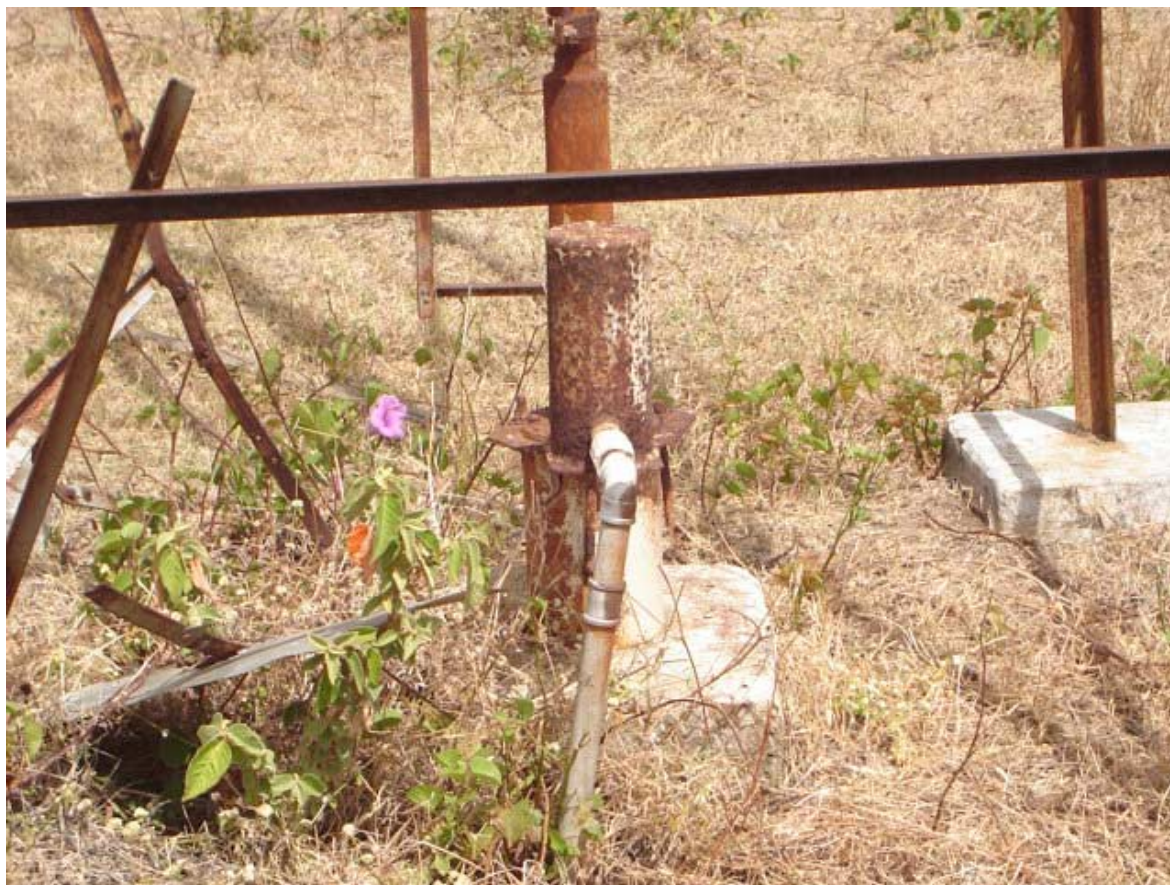
Foto 5.1 - Diagnóstico técnico do poço do Sítio Várzea Comprida

As atividades de campo foram iniciadas com uma visita ao poço, ainda não cadastrado pela CPRM, visando o diagnóstico técnico (foto 5.1).

Nesta fase o poço foi localizado, georreferenciado com o uso de equipamento GPS e executada a medição do nível estático (NE = 2,53m), por meio de um medidor elétrico de nível. Em seguida, foi verificado o diâmetro de 6', descido um corpo de prova para observar a desobstrução e medida a profundidade do poço em 44,20 m, que se encontrava inoperante, quando do diagnóstico em 2006, em razão da quebra do cata-vento. Realizou-se então a coleta d'água para verificação da turbidez, odor e medição da condutividade elétrica.

Essas características foram avaliadas in loco, mostrando os seguintes resultados: água límpida, inodora e potável, com condutividade elétrica de 665  $\mu\text{S}/\text{cm}$ . A partir destes resultados, o poço foi programado para definição da capacidade de produção.

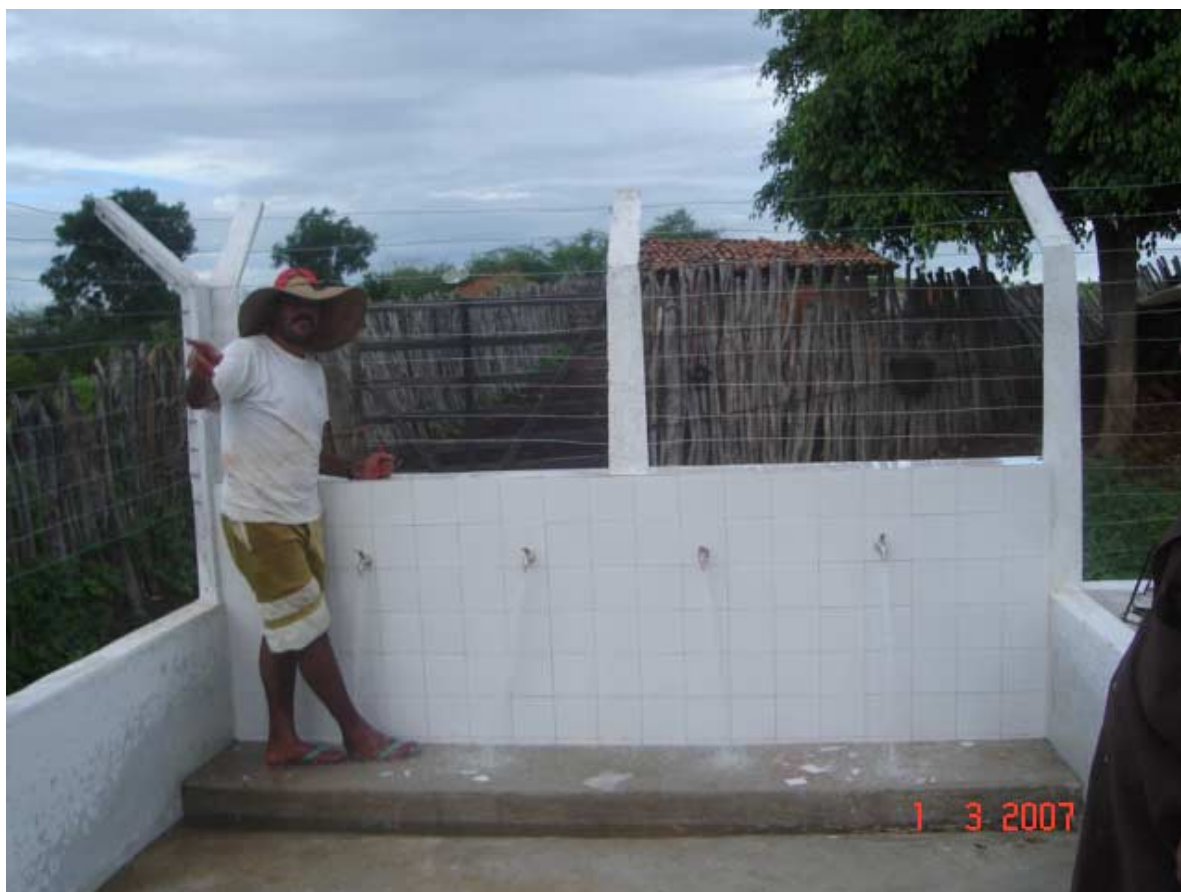
Foto 7.1 - Fase construtiva do SSA Sítio Várzea Comprida

A cerca de proteção foi construída com estacas pré-moldadas de concreto armado, com dimensões 0,12m x 0,12m x 2,70m, pontas superiores inclinadas para fora a 45°, ficando com uma altura útil de 2,20m e espaçamento de 1,50m (foto 7.1).

As estacas foram interligadas por uma mureta de alvenaria, com 0,60 m de altura. A partir daí, 13 fios de arame liso, galvanizado, diâmetro 4mm, com espaçamento de 10 cm em média até o início da inclinação das estacas e 20 cm na parte inclinada, fecham a parte superior. As estacas e as muretas foram pintadas com cal branca. A parede frontal do chafariz tem 1,0 m de altura sendo revestida com azulejos de cor branca, que garantem a impermeabilização e a higiene. É margeada por calçada em alvenaria com a largura de 1,0 m.

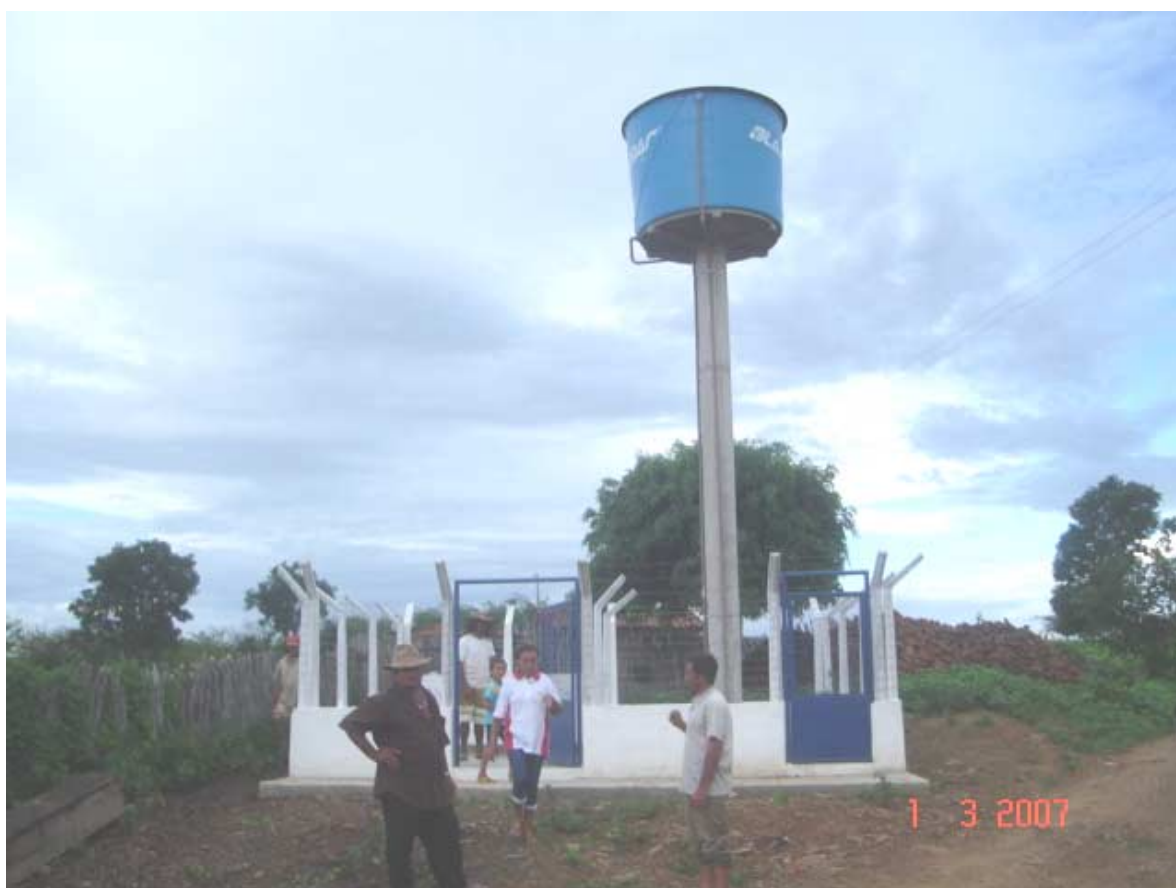
Foto 8.1 - Aspecto do SSA do Sítio Várzea Comprida concluído

A água é de boa qualidade (665  $\mu\text{S}/\text{cm}$ ) sendo apropriada para consumo humano primário e secundário, irrigação e pecuária. A instalação do poço e a construção do sistema supracitado se justificaram, em razão da melhoria substancial proporcionada nas condições de captação, armazenamento e distribuição.

A instalação do poço e a construção do sistema aboliram a precariedade na captação e no abastecimento, e minimizaram as possibilidades de contaminação da água; beneficiando as 54 famílias da comunidade que dependiam da água sanitariamente inadequada de rio, inclusive para consumo primário.

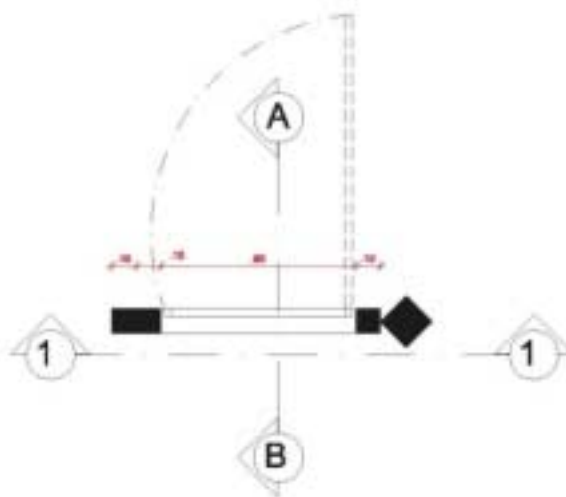
## ANEXO 5 - Portão de Acesso do Poço

Def. 02 Portão de Acesso - Poço  
Escala: 1/50
