PROJETO REVITALIZAÇÃO E INSTALAÇÃO DE SISTEMAS SIMPLIFICADOS DE ABASTECIMENTO NO NORDESTE

RELATÓRIO SINTETIZADO

IMPLANTAÇÃO DE SISTEMA SIMPLIFICADO DE ABASTECIMENTO DE ÁGUA NA COMUNIDADE SÍTIO IPUEIRAS

MUNICÍPIO DE MILHÃ - CE

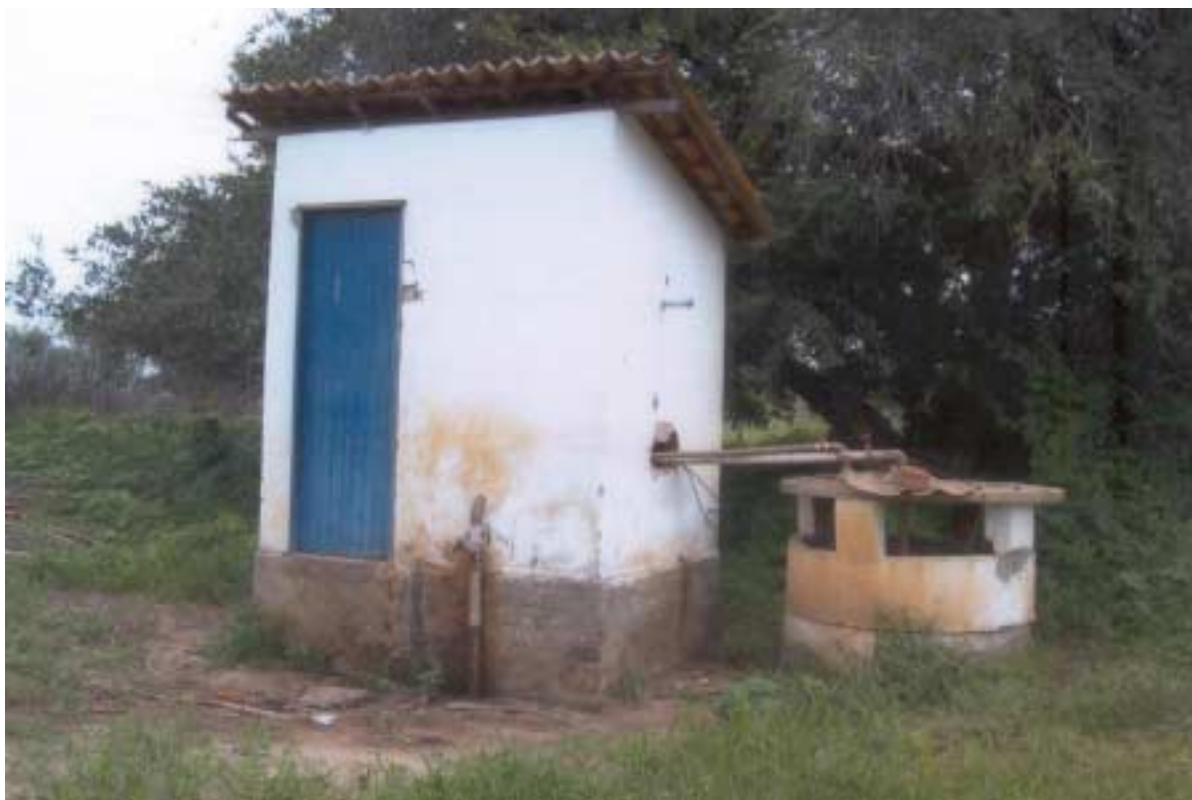
Foto 5.1 - Diagnóstico técnico do poço Sítio Ipueiras

As atividades de campo foram iniciadas com uma visita ao poço, ainda não cadastrado pela CPRM, visando o diagnóstico técnico (foto 5.1).

Nesta fase o poço foi localizado, georreferenciado com o uso de equipamento GPS e executada a medição do nível estático (NE = 3,44m), por meio de um medidor elétrico de nível. Em seguida foi medida a profundidade do poço amazonas em 6,80 m, diâmetro de 1,50 m, e verificado o acúmulo de entulhos no fundo do mesmo. Realizou-se então a coleta d'água para verificação da turbidez, odor e medição da condutividade elétrica.

Essas características foram avaliadas *in loco*, mostrando os seguintes resultados: água límpida, inodora e potável, com condutividade elétrica de 986 $\mu\text{S}/\text{cm}$. A partir destes resultados, o poço foi programado para definição da capacidade de produção.

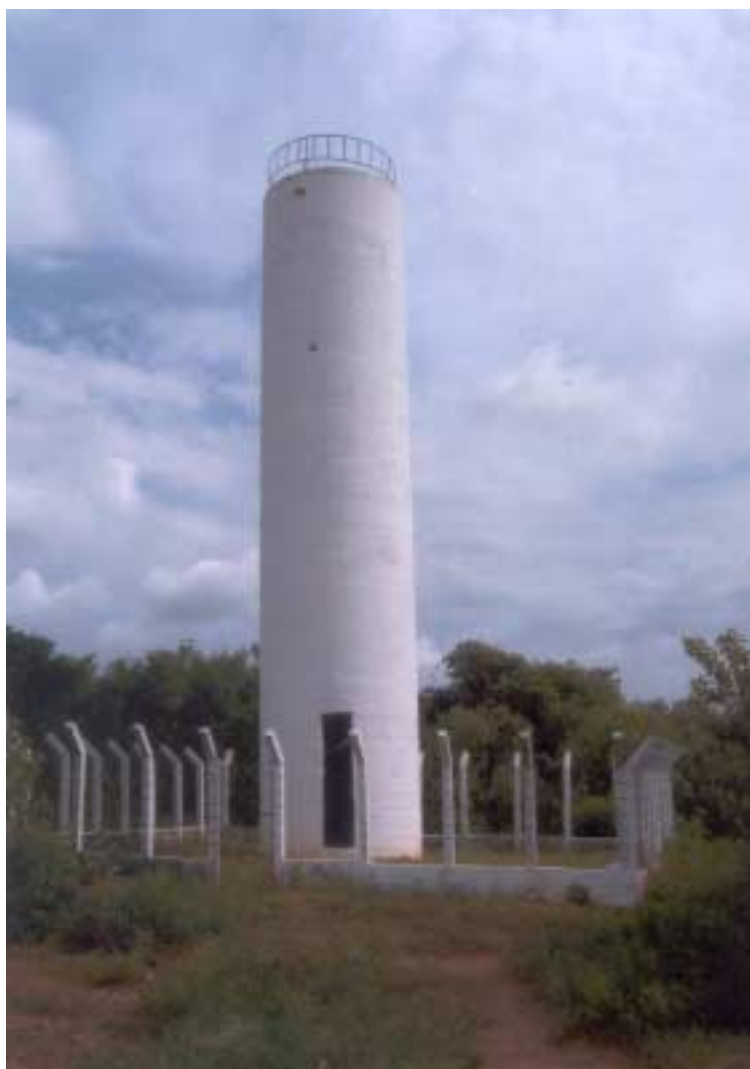
Foto 7.1 - Aspecto da caixa d'água já existente no Sítio Ipueiras

A água é de razoável qualidade (986 $\mu\text{S}/\text{cm}$), sendo apropriada para consumo humano primário e secundário, irrigação e pecuária. Assim, a instalação do poço resolveu o problema de abastecimento da comunidade, uma vez que já existiam condições regularmente satisfatórias de armazenamento e distribuição d'água.

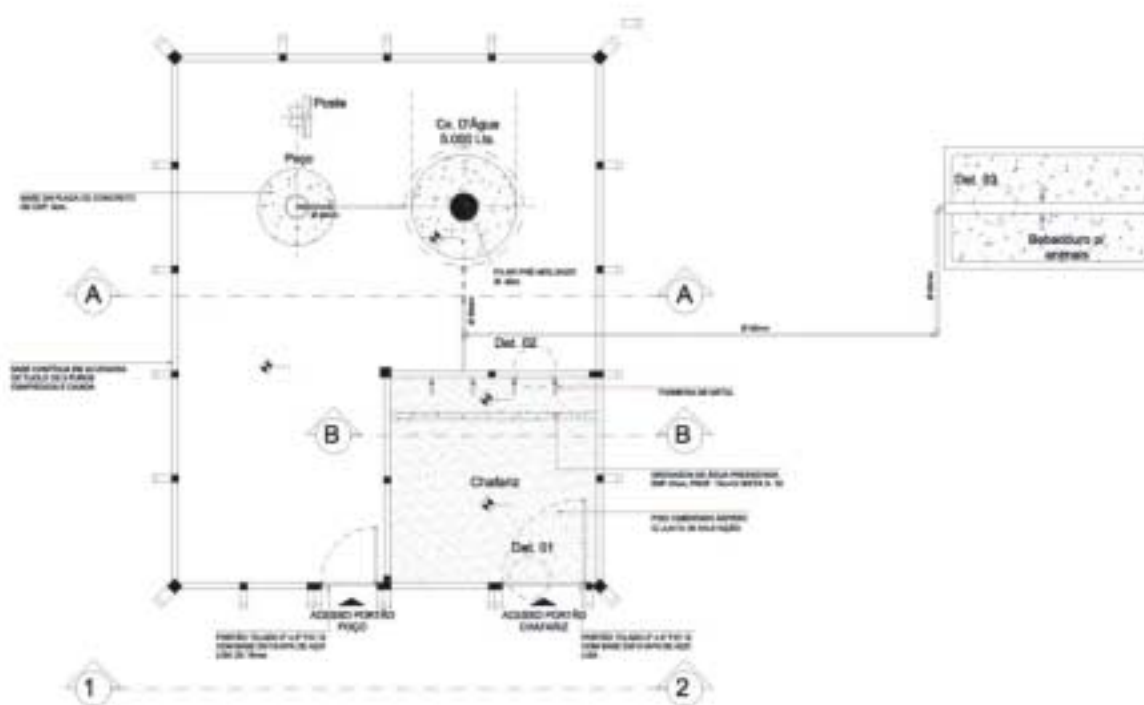
Anexo 5 - Planta Baixa do SSA - Caixa d'Água Única

Planta Baixa- Bomba Submersa com 01 (uma) Caixa. D'Água
