PROJETO REVITALIZAÇÃO E INSTALAÇÃO DE SISTEMAS SIMPLIFICADOS DE ABASTECIMENTO NO NORDESTE

RELATÓRIO SINTETIZADO

IMPLANTAÇÃO DE SISTEMA SIMPLIFICADO DE ABASTECIMENTO DE ÁGUA NA COMUNIDADE SÍTIO CANTINS

MUNICÍPIO DE AURORA - CE

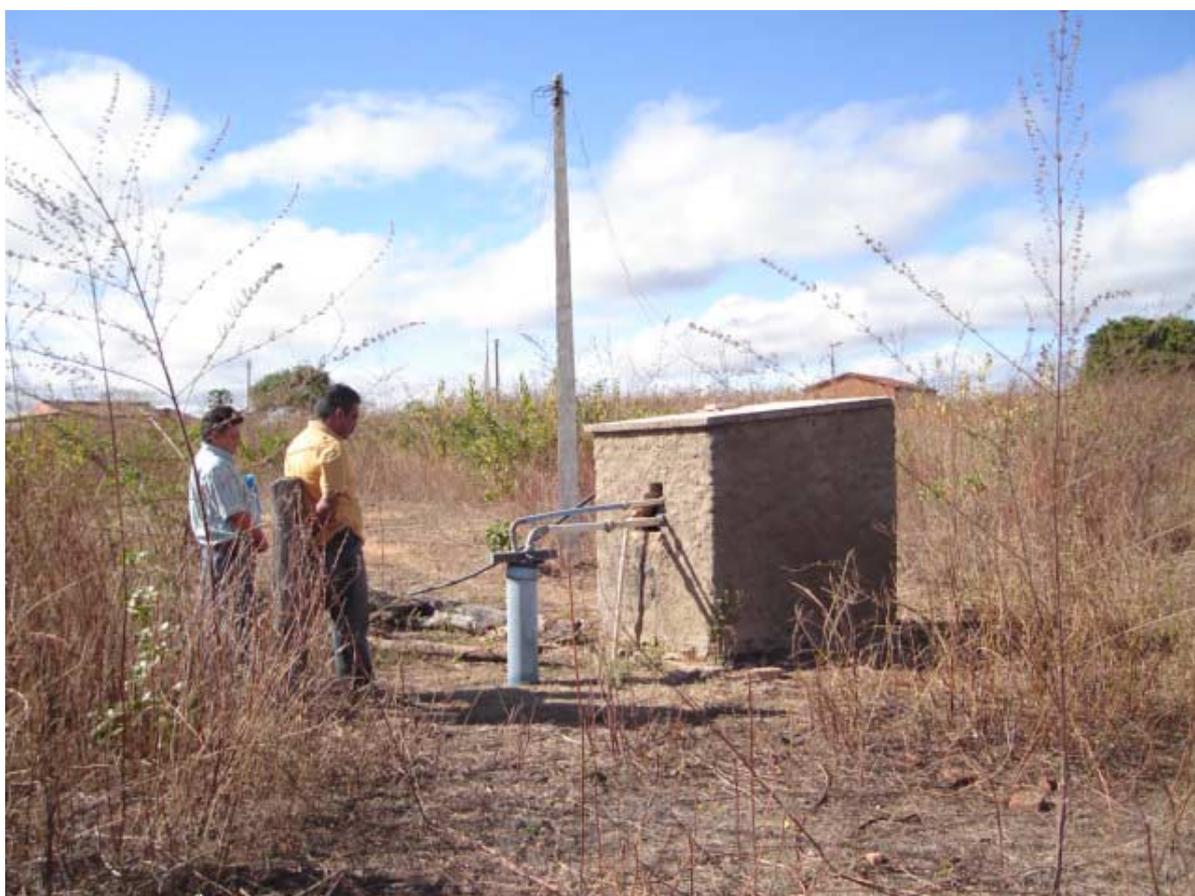
Foto 2.1 - Situação pretérita do poço do Sítio Cantins

O poço funcionava precariamente com uma bomba injetora de 3,00 HP, sendo a água de boa qualidade e com potencial para atender ao consumo primário e secundário de 35 famílias residentes no local. O sistema de distribuição também era precário, consistindo de um reservatório de fibra de vidro com capacidade de apenas 1.000 litros e apoiado sem critérios de segurança ou higiene, diretamente no solo e com injeção direta em rede para algumas residências (foto 2.1).

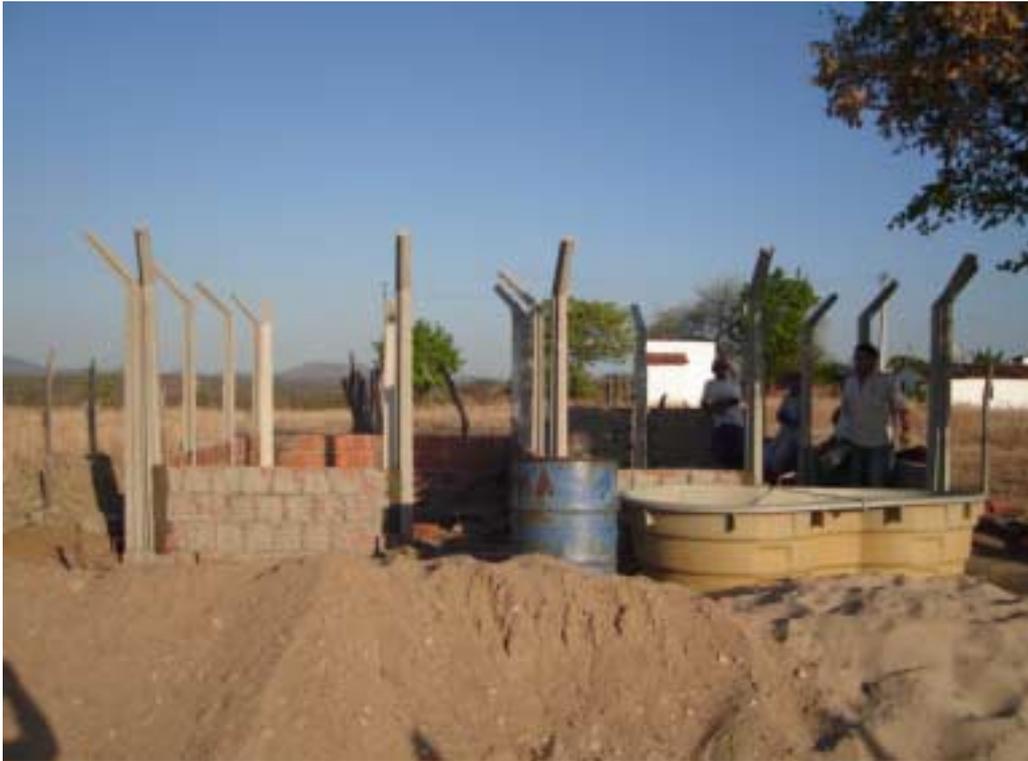
Foto 7.1 - Fase construtiva inicial do SSA Sítio Cantins

A construção deste SSA seguiu o modelo alternativo previsto, sendo constituído por dois subsistemas: um no local do poço, com área de 9,00 m² (3,00m x 3,00m) e o outro, distante 370 m, na margem da estrada e mais próximo aos domicílios, ocupando uma área de 27,00 m² (6,00 m x 4,50 m), dividido em duas áreas distintas: a área do chafariz, de livre acesso aos usuários; e a de instalação da caixa d'água que, como a área do poço, é restrita às pessoas responsáveis pela operação e manutenção do sistema. Estas áreas são separadas por cerca e possuem portões de acesso independentes (vide plantas, baixa e de detalhe, anexo 5).

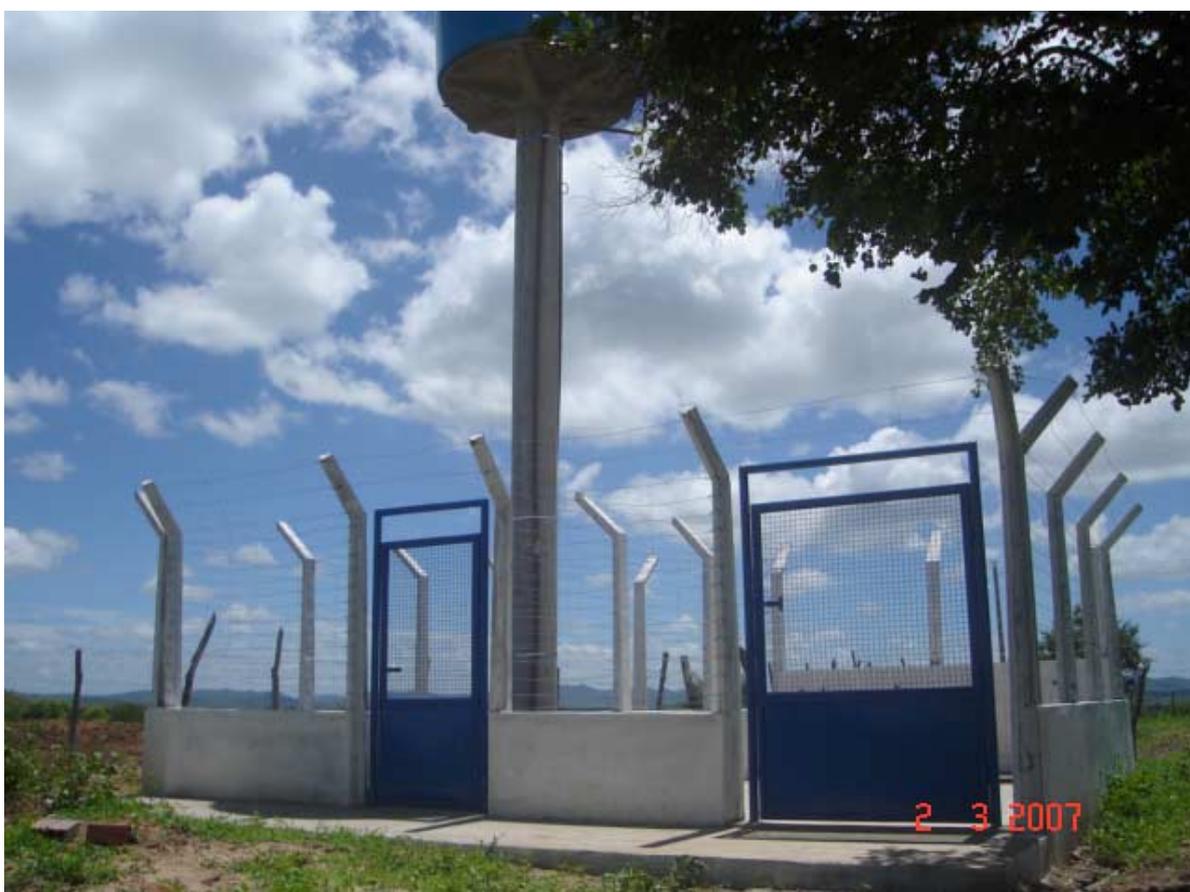
Foto 8.1 - Aspectos do SSA Sítio Cantins concluído

A água é de boa qualidade (501 $\mu\text{S}/\text{cm}$), sendo apropriada para o consumo humano primário e secundário, irrigação e pecuária. Assim, a revitalização do poço e a construção do sistema supracitado se justificaram, pela melhoria substancial proporcionada nas condições de captação e distribuição d'água (foto 8.1).

A construção do sistema aboliu a precariedade na captação e, principalmente, no abastecimento de água, pela qual cotidianamente passava a população local, condicionada a deslocamentos maiores para conseguir suprir as necessidades de consumo e sujeita a inadequadas condições físicas e de proteção sanitária das instalações.
