PROJETO REVITALIZAÇÃO E INSTALAÇÃO DE SISTEMAS SIMPLIFICADOS DE ABASTECIMENTO NO NORDESTE

RELATÓRIO SINTETIZADO

IMPLANTAÇÃO DE SISTEMA SIMPLIFICADO DE ABASTECIMENTO DE ÁGUA NA COMUNIDADE SÍTIO TABOQUINHA

MUNICÍPIO DE ASSARÉ - CE

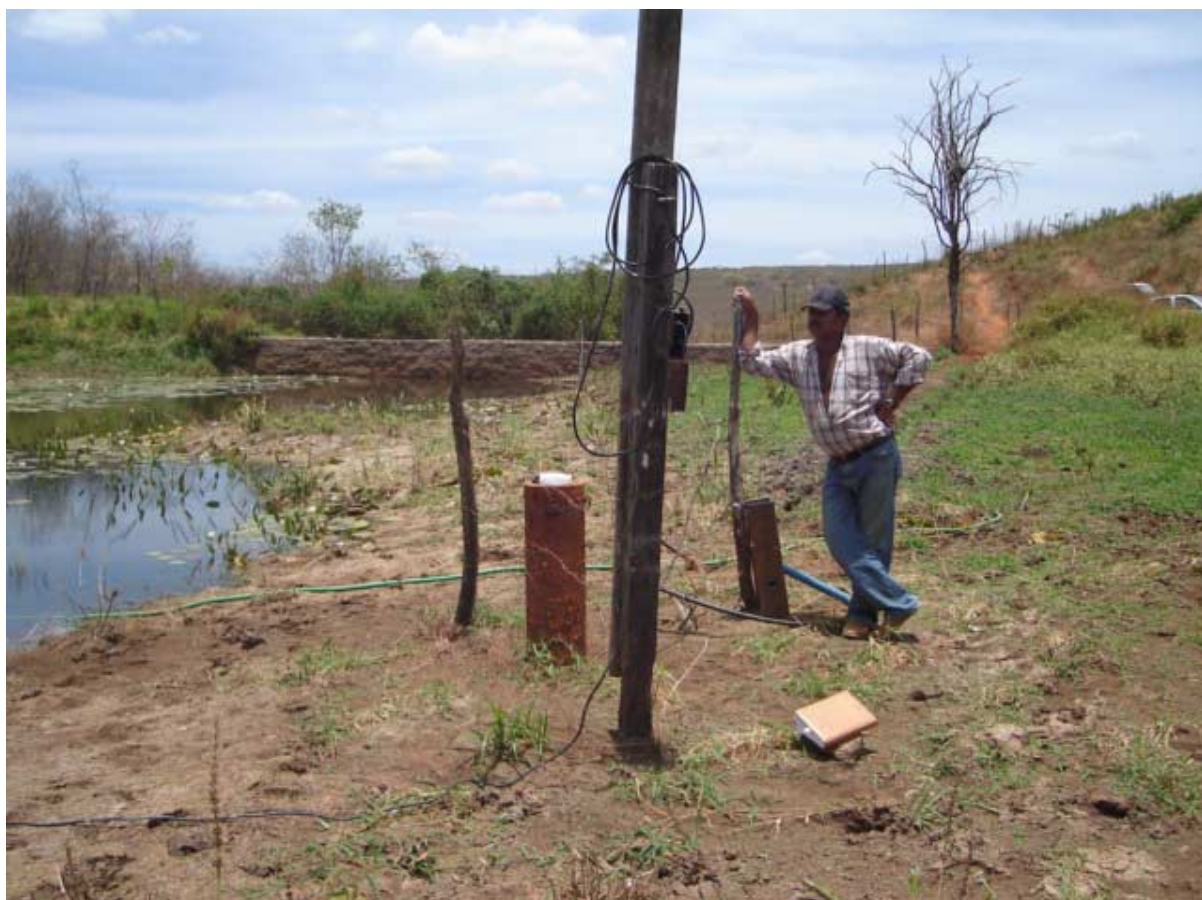
Foto 2.1 - Situação pretérita do poço do Sítio Taboquinha

Durante os trabalhos de seleção de poços para revitalização, foi detectada a existência de um poço tubular (foto 2.1), em terreno público, ainda não cadastrado pela CPRM no Município de Assaré. O poço perfurado em 2002, permanecia ainda não instalado, deixando de proporcionar, a pelo menos 24 famílias da comunidade de Sítio Taboquinha, um abastecimento com água de melhor qualidade. Estas pessoas captavam água em condições precárias, utilizando barreiros e cisternas próximas ao sítio, muitas vezes compartilhando o consumo, sem qualquer proteção sanitária, com os animais.

- Revitalizar e instalar uma bomba adequada no poço, incluindo a construção de um SSA, de modo a melhor atender as condições de captação, armazenamento e distribuição d'água, para a população carente do Sítio Taboquinha;
- Atender à uma microrregião com baixo *Índice de Desenvolvimento Humano (IDH)*, contribuindo para o desenvolvimento de uma comunidade do semi-árido cearense e possibilitando o incremento das atividades produtivas locais como: pecuária, apicultura, horticultura, pequenas irrigações, dentre outras atividades que proporcionem a fixação do homem do campo e o seu bem-estar;

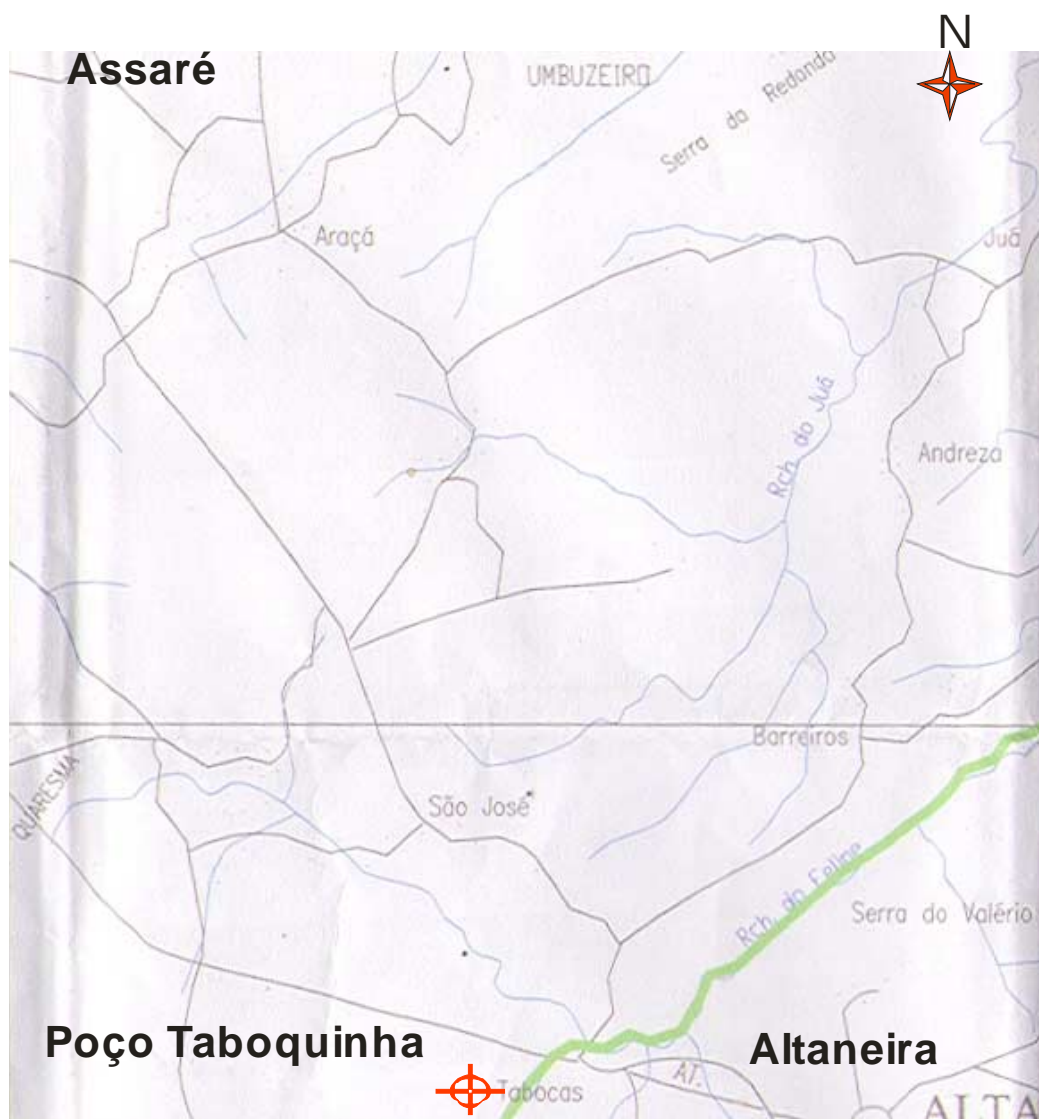
Figura 3.2 - Localização do SSA Sítio Taboquinha

A área onde o SSA do Sítio Taboquinha foi construído situa-se próximo da comunidade, distando 17km sudeste da cidade de Assaré e 6km oeste da cidade de Altaneira. O acesso a ambas é realizado através de estradas carroçáveis.

O poço está localizado a 300m do SSA, nas coordenadas 07°00'05,0" de latitude sul e 39°47'08,0" de longitude oeste (figura 3.2).

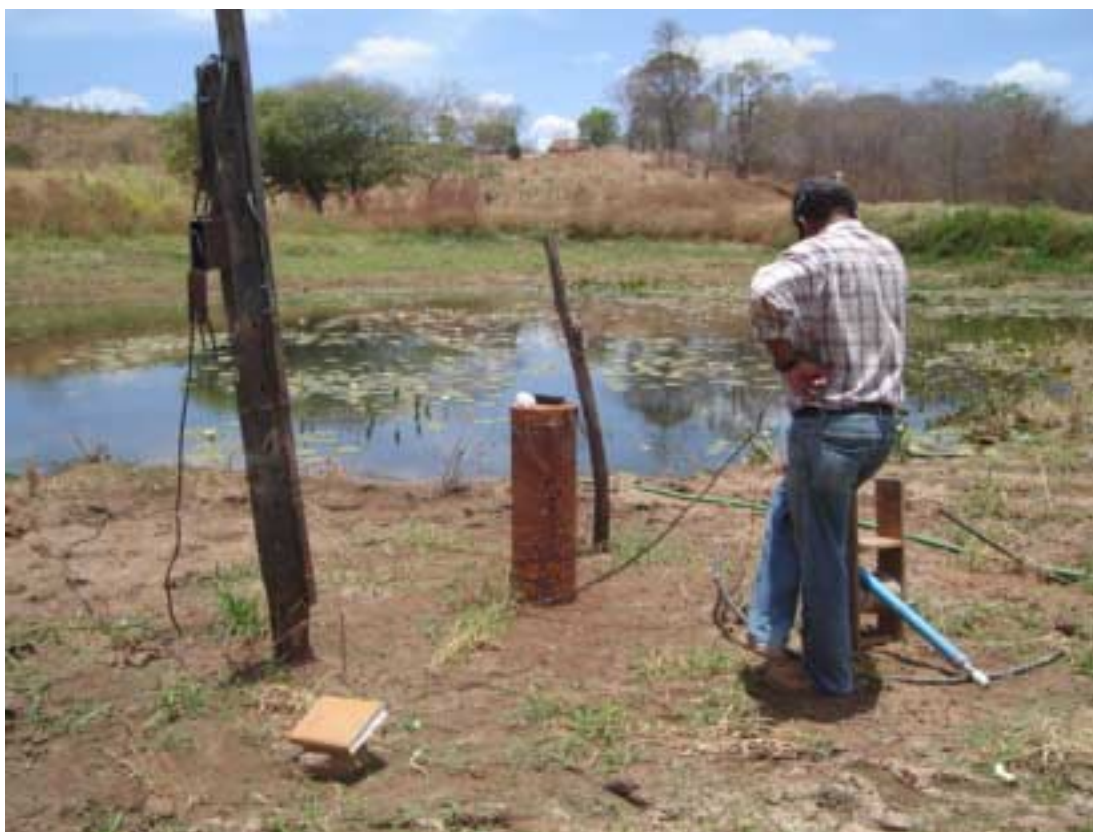
Foto 5.1 - Diagnóstico técnico do poço Sítio Taboquinha

As atividades de campo foram iniciadas com uma visita ao poço, ainda *não cadastrado* pela CPRM, visando o diagnóstico técnico (foto 5.1).

Nesta fase o poço foi localizado, georreferenciado com o uso de GPS e executada a medição do nível estático (NE = 0,86m), por meio de um medidor elétrico de nível. Em seguida foi verificado o diâmetro de 6', descido um corpo de prova para verificar a desobstrução e medida a profundidade do poço em 70,0m. Este poço foi construído pelo DNOCS em 2002 e ainda permanecia, quando do diagnóstico em 2006, sem ser instalado, prejudicando a comunidade que utilizava água de barreiros e cisternas. Realizou-se então a coleta d'água para verificação da turbidez, odor e medição da condutividade elétrica.

As características foram avaliadas *in loco*, mostrando os seguintes resultados: água límpida, inodora e potável, com condutividade elétrica de $634\mu\text{S}/\text{cm}$. A partir destes resultados, o poço foi programado para definição da capacidade de produção.

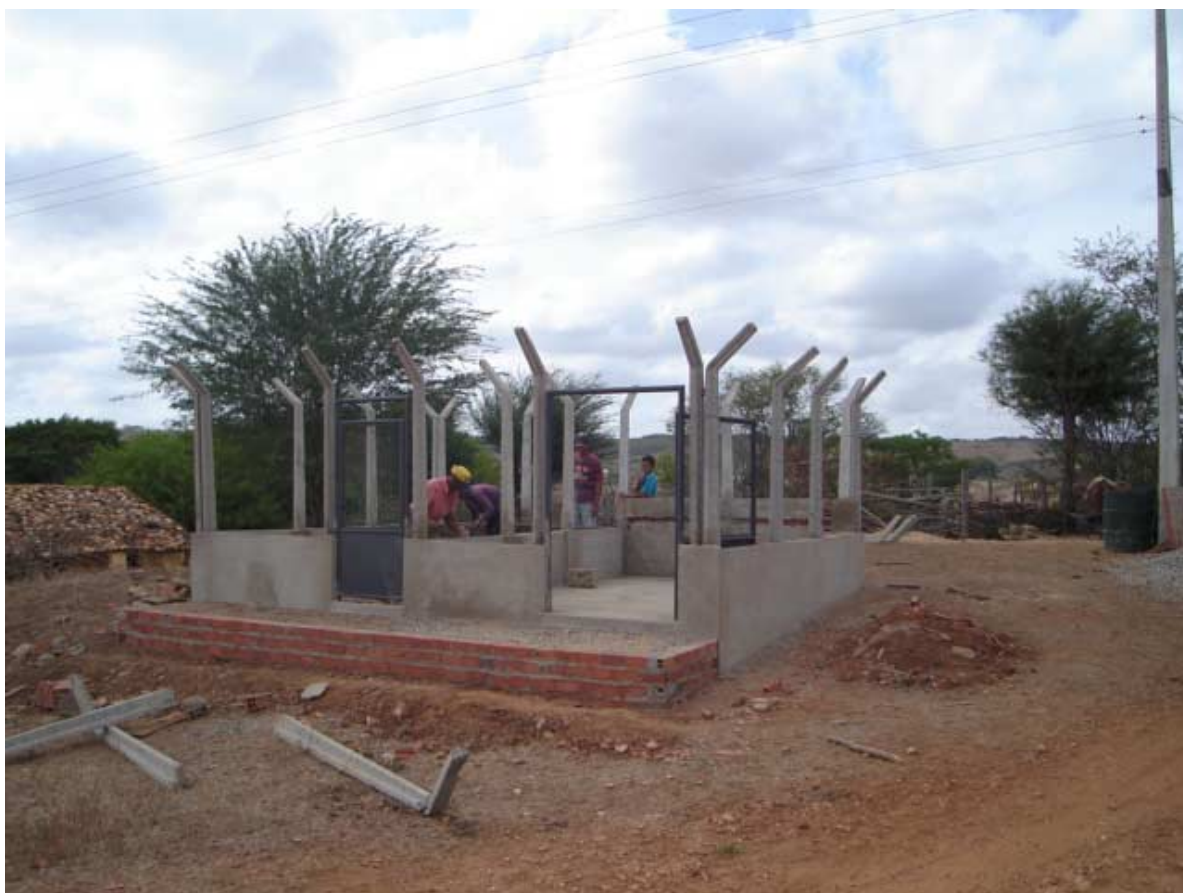
Foto 7.1 - Fase construtiva do SSA Sítio Taboquinha

A construção deste SSA seguiu o modelo alternativo previsto, sendo constituído de dois subsistemas: Um no local do poço com área de 9m² (3,0m x 3,0m), e outro distante 300m, mais próximo aos domicílios, ocupando uma área de 27m² (6,0m x 4,5m), dividido em duas áreas distintas: a área do chafariz (foto 7.1), de livre acesso aos usuários; e a de instalação da caixa d'água, que como a área do poço, tem acesso restrito às pessoas responsáveis pela operação e manutenção do sistema. Estas áreas são separadas por cerca e possuem portões de acesso independentes (vide *plantas, baixa e de detalhe*, anexo 5).

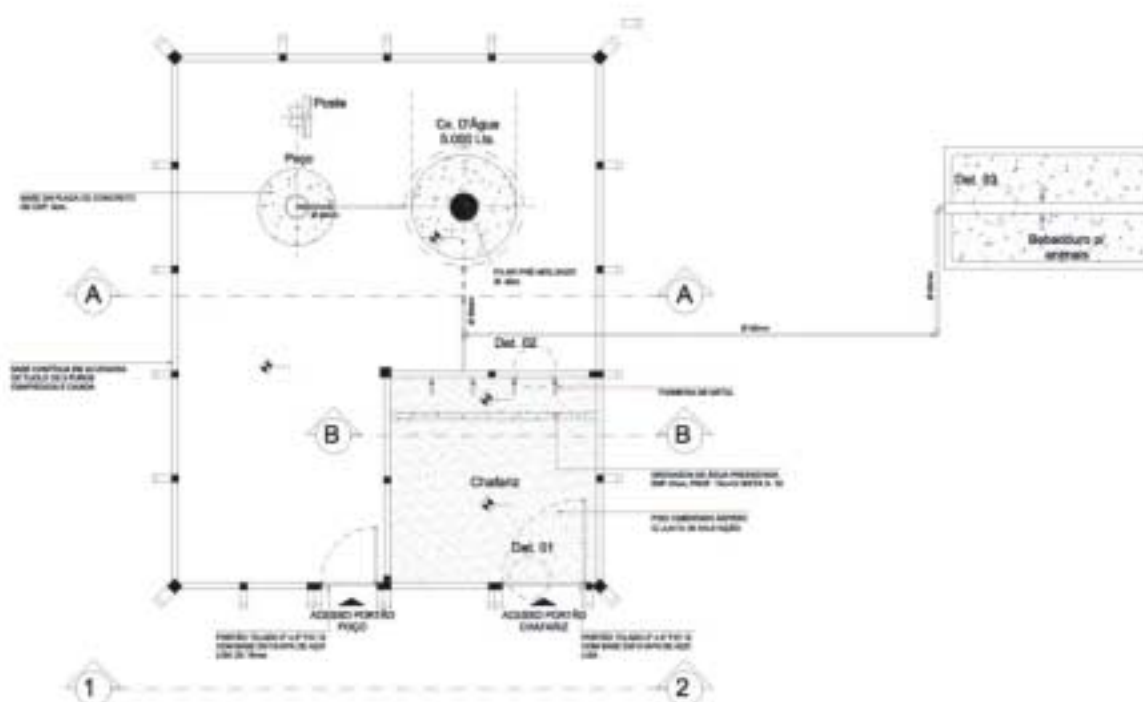
Anexo 5 - Planta Baixa do SSA - Caixa d'Água Única

Planta Baixa- Bomba Submersa com 01 (uma) Caixa. D'Água

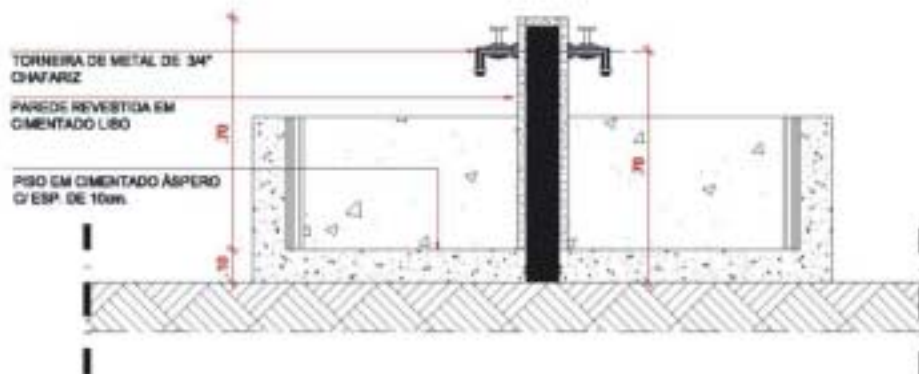
Det. 01 Bebedouro
Escala - 1/20

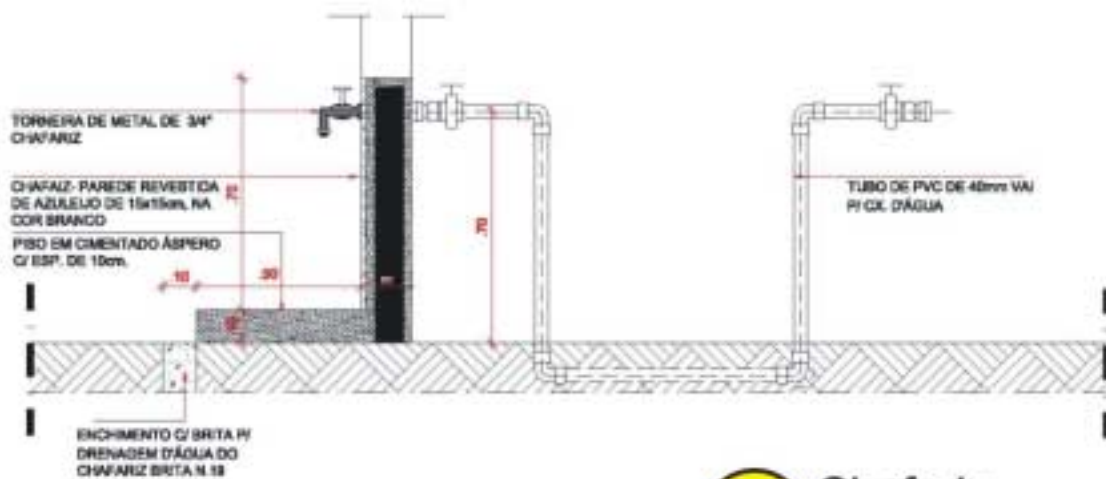
Det. 02 Chafariz
Escala - 1/20

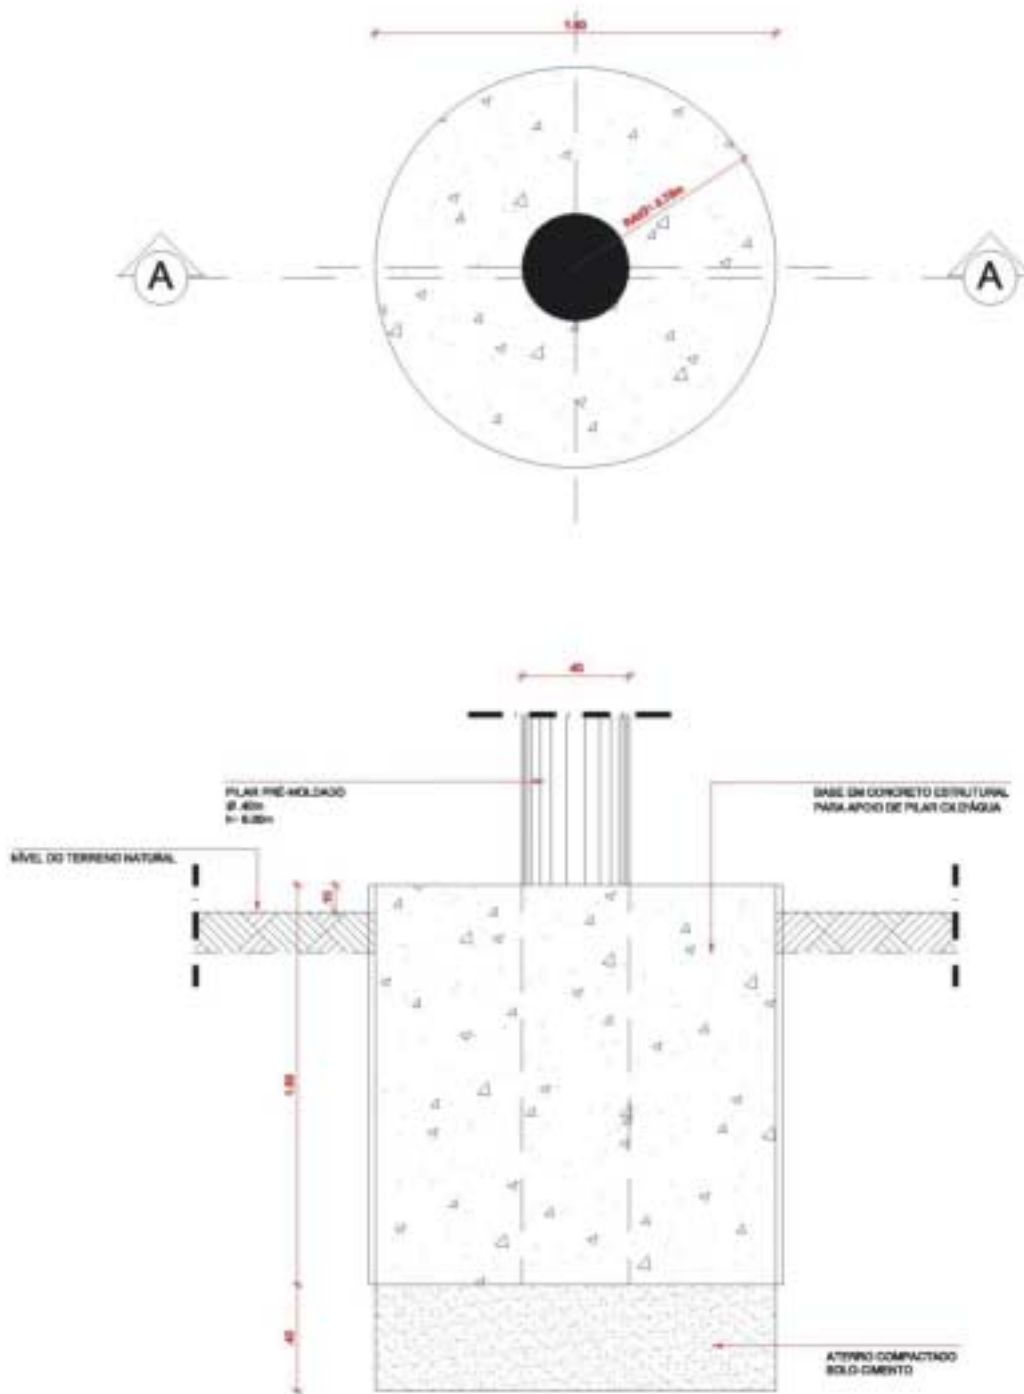
ANEXO 5 - Planta de Detalhe nº 04

Det. 04 Base para Reservatório Assentado
Escala: 1:20

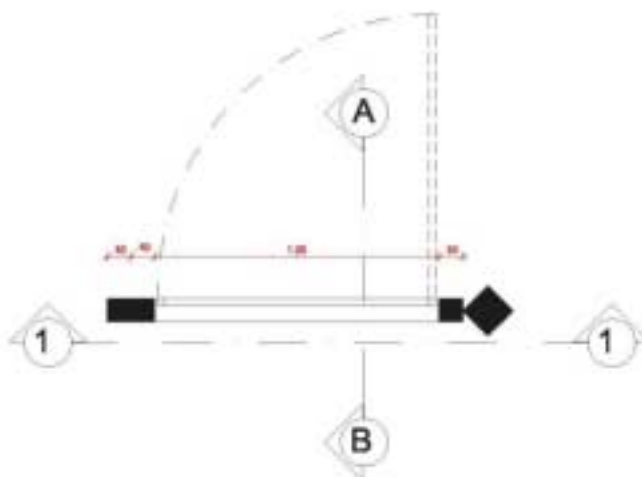
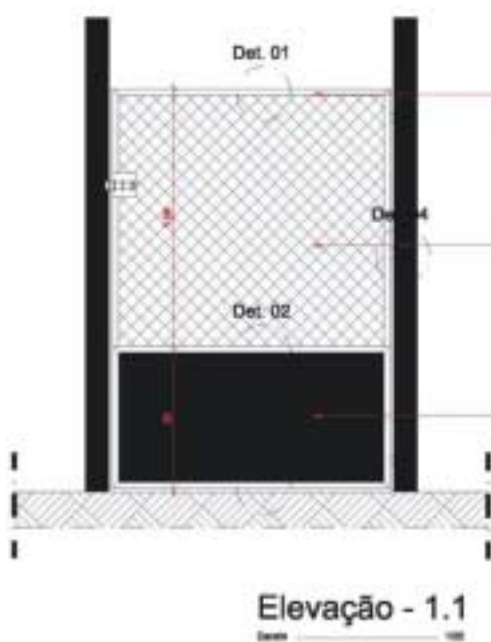
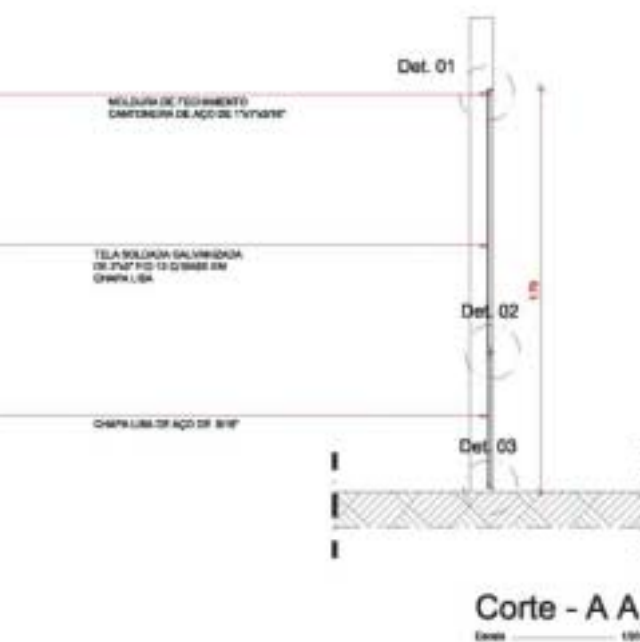
ANEXO 5 - Portão de Acesso do Chafariz

Det. 01 Portão de Acesso - Chafariz
Escala: 1:50

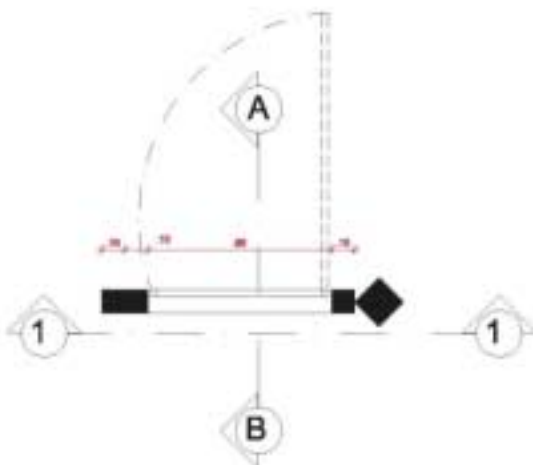
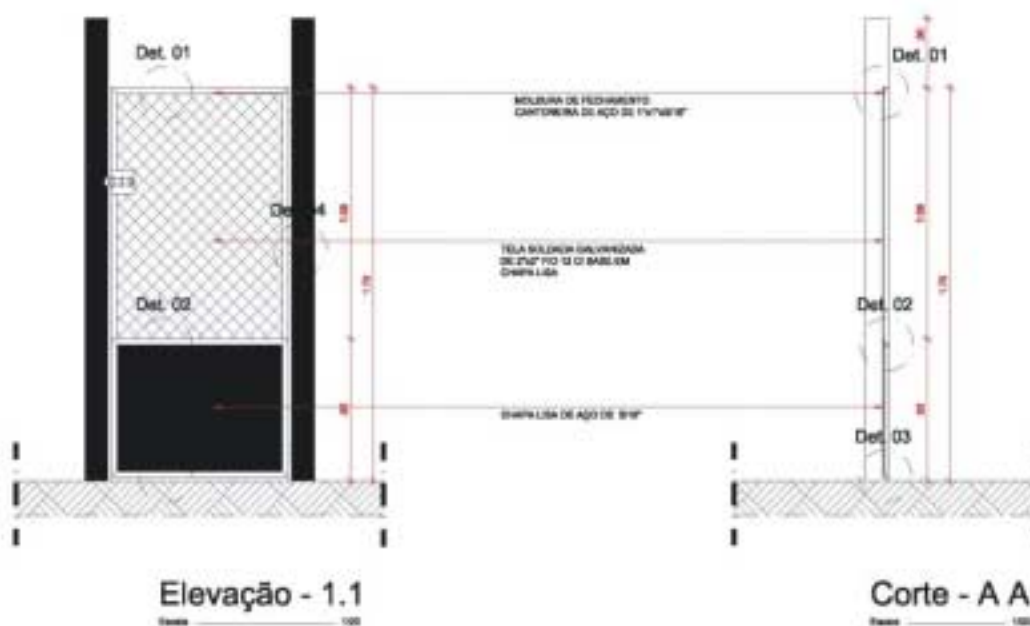
ANEXO 5 - Portão de Acesso do Poço

A cerca de proteção foi construída com estacas pré-moldadas de concreto armado, com dimensões 0,12 m x 0,12 m x 2,70 m, pontas superiores inclinadas para fora a 45°, ficando com uma altura útil de 2,20 m e espaçamento de 1,50 m.

As estacas foram interligadas por uma mureta de alvenaria, com 0,60 m de altura. A partir daí, 13 fios de arame liso, galvanizado, diâmetro 4mm, com espaçamento de 10 cm em média até o início da inclinação das estacas e 20 cm na parte inclinada, fecham a parte superior. As estacas e as muretas foram pintadas com cal branca. A parede frontal do chafariz tem 1,0m de altura, revestida com azulejos de cor branca, garantindo a impermeabilização e a higiene, sendo margeada por calçada em alvenaria com a largura de 1,0 m.

Def. 02 **Portão de Acesso - Poço**
Escala: 1/20
