PROJETO REVITALIZAÇÃO E INSTALAÇÃO DE SISTEMAS SIMPLIFICADOS DE ABASTECIMENTO NO NORDESTE

RELATÓRIO SINTETIZADO

IMPLANTAÇÃO DE SISTEMA SIMPLIFICADO DE ABASTECIMENTO DE ÁGUA NA COMUNIDADE POVOADO BOA HORA

MUNICÍPIO DE INDEPENDÊNCIA - CE

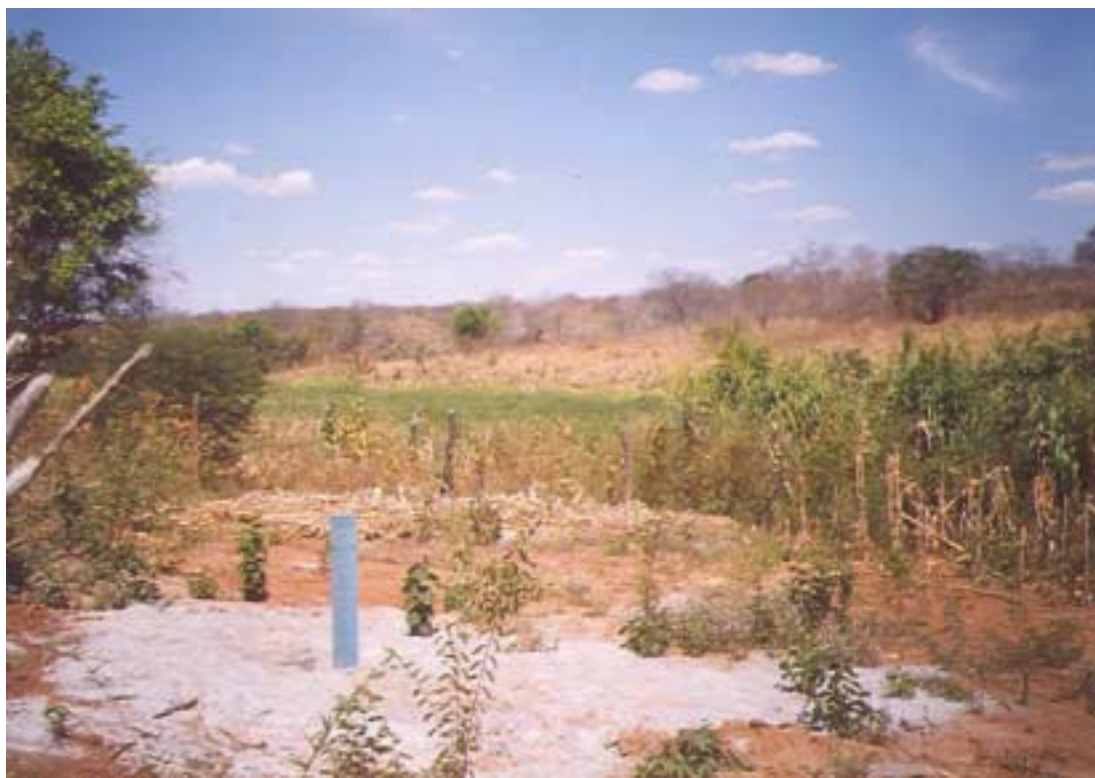
Foto 2.1 - Situação pretérita do poço

O poço, perfurado já há algum tempo pelo Governo do Estado, permanecia ainda não instalado, deixando de proporcionar às 30 famílias do Povoado Boa Hora e a outras adjacentes, um abastecimento menos difícil e com água de melhor qualidade. Estas pessoas captavam água em barreiros e dois pequenos açudes, a uma distância de até 3 km de suas casas, compartilhando com os animais uma água que, nos períodos de estiagem, além de escassa é altamente suscetível à contaminação. Nas estiagens mais prolongadas, a população se abastece por carros-pipa (fotos 2.1 e 2.2).

- Revitalizar e instalar o poço, incluindo a construção de um SSA, de modo a melhor atender às demandas de captação, armazenamento e distribuição d'água para a população carente do Povoado Boa Hora;
- Atender a uma microrregião com baixo *Índice de Desenvolvimento Humano (IDH)*, contribuindo para o desenvolvimento de uma comunidade do semi-árido cearense e possibilitando o incremento das atividades produtivas locais, tais como pecuária, apicultura, horticultura, pequenas irrigações, dentre outras atividades que proporcionem a fixação do homem ao campo e o seu bem-estar;

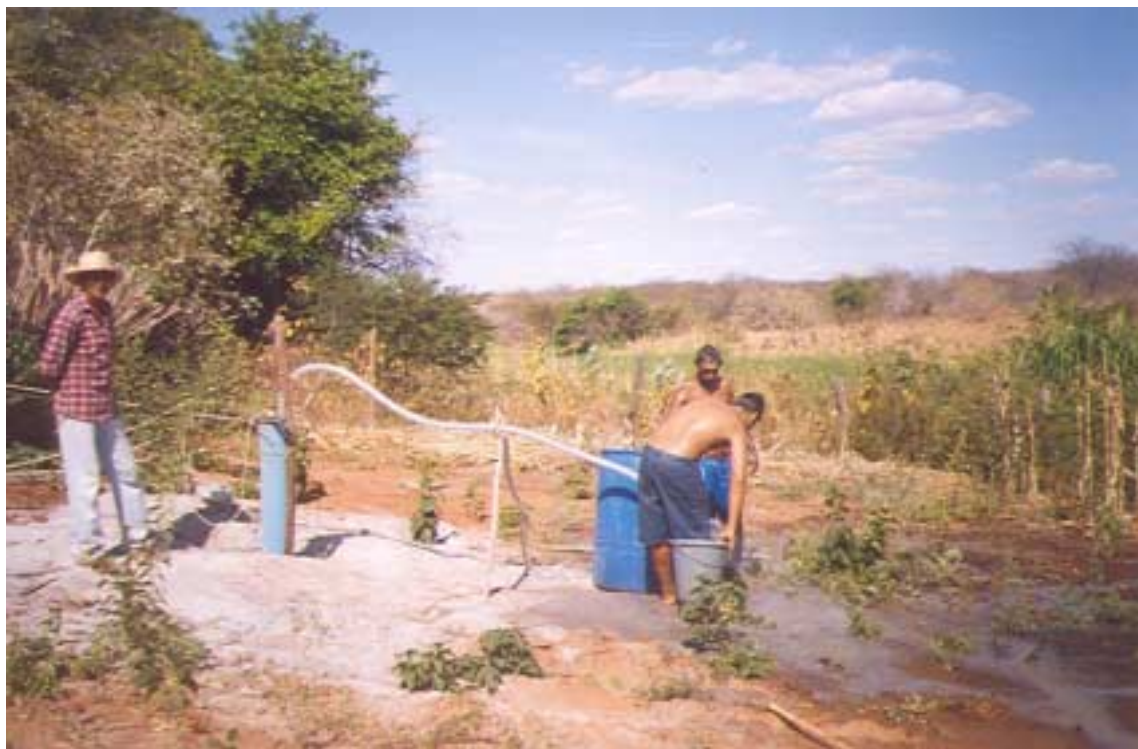
Foto 5.1 - Teste de bombeamento

Essas características foram avaliadas in loco, mostrando os seguintes resultados: água límpida, inodora e potável, com condutividade elétrica de 1.139 $\mu\text{S}/\text{cm}$ (água salobra). A partir destes resultados, o poço foi programado para definição da capacidade de produção (foto 5.1).

O poço apresentou tendência à estabilização em ND = 43 m, após 180 minutos de bombeamento, executado com uma bomba submersa monofásica de 1,50 HP e 4" de diâmetro, instalada com crivo = 48,50 m. A vazão de teste Q = 3.170 litros/hora, para um rebaixamento total de 41,30 m, resultando numa vazão específica = 76,76 l/m/h. O método utilizado foi o volumétrico, que consiste em marcar o tempo para encher um recipiente de volume conhecido, no caso, um vasilhame de 20 litros. A coluna piezométrica, utilizada na medição das variações de nível, era constituída por 46 m de tubos de PVC roscável de ½" (foto 5.1).

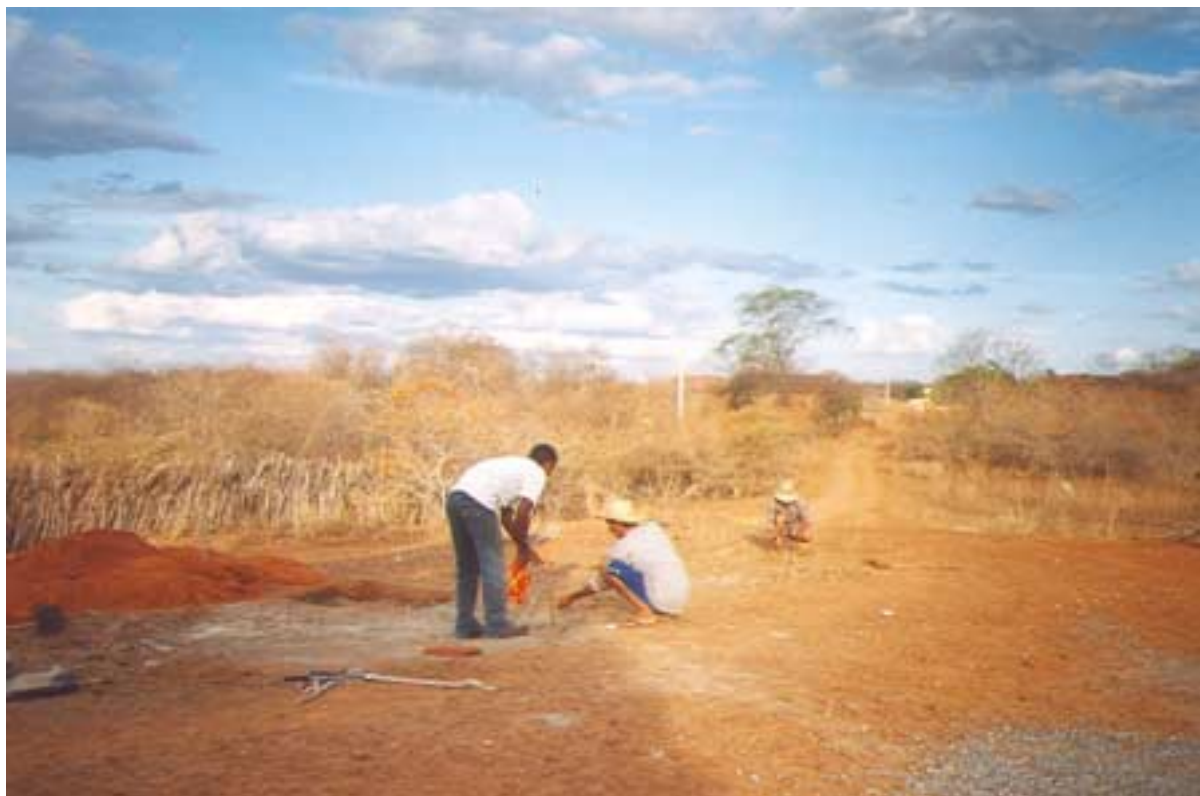
Foto 7.1 - Início da fase construtiva do SSA Povoado Boa Hora

A construção deste SSA seguiu o modelo padrão, conforme planta, ocupando (foto 7.1) uma área de 45 m² (6 m x 7,5 m), dividido em duas áreas distintas: a área do chafariz, de livre acesso aos usuários, e a das instalações do poço, restrita às pessoas responsáveis pela operação e manutenção do sistema. As duas áreas são separadas por cerca e possuem portões de acesso independentes (vide plantas, baixa e de detalhe, anexo 5).
