PROJETO REVITALIZAÇÃO E INSTALAÇÃO DE SISTEMAS SIMPLIFICADOS DE ABASTECIMENTO NO NORDESTE

RELATÓRIO SINTETIZADO

IMPLANTAÇÃO DE SISTEMA SIMPLIFICADO DE ABASTECIMENTO DE ÁGUA NA COMUNIDADE SÍTIO CIDADE II

MUNICÍPIO DE CARIRIAÇU - CE

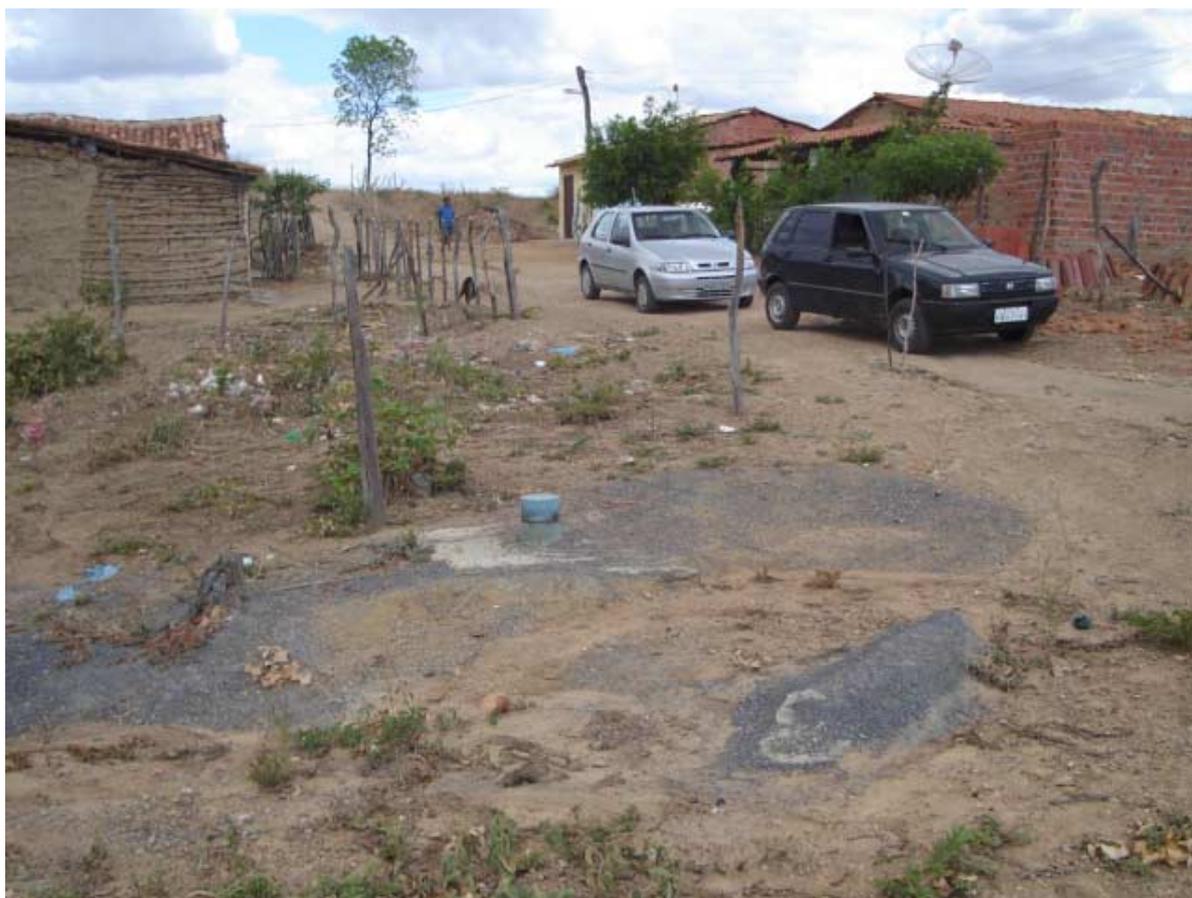
O poço, perfurado algum tempo atrás, por ocasião do diagnóstico em 2006, permanecia ainda não instalado, deixando de proporcionar às 50 famílias da comunidade do Sítio Cidade, um abastecimento adequado e com água de melhor qualidade. Estas pessoas captavam água em condições precárias, utilizando um açude, localizado a aproximadamente 3 km de suas residências, compartilhando o consumo com os animais, sem qualquer proteção sanitária e também captavam de uma pequena cisterna, cuja água era dividida por várias residências (foto 2.1).

Foto 2.1 - Situação pretérita do poço do Sítio Cidade

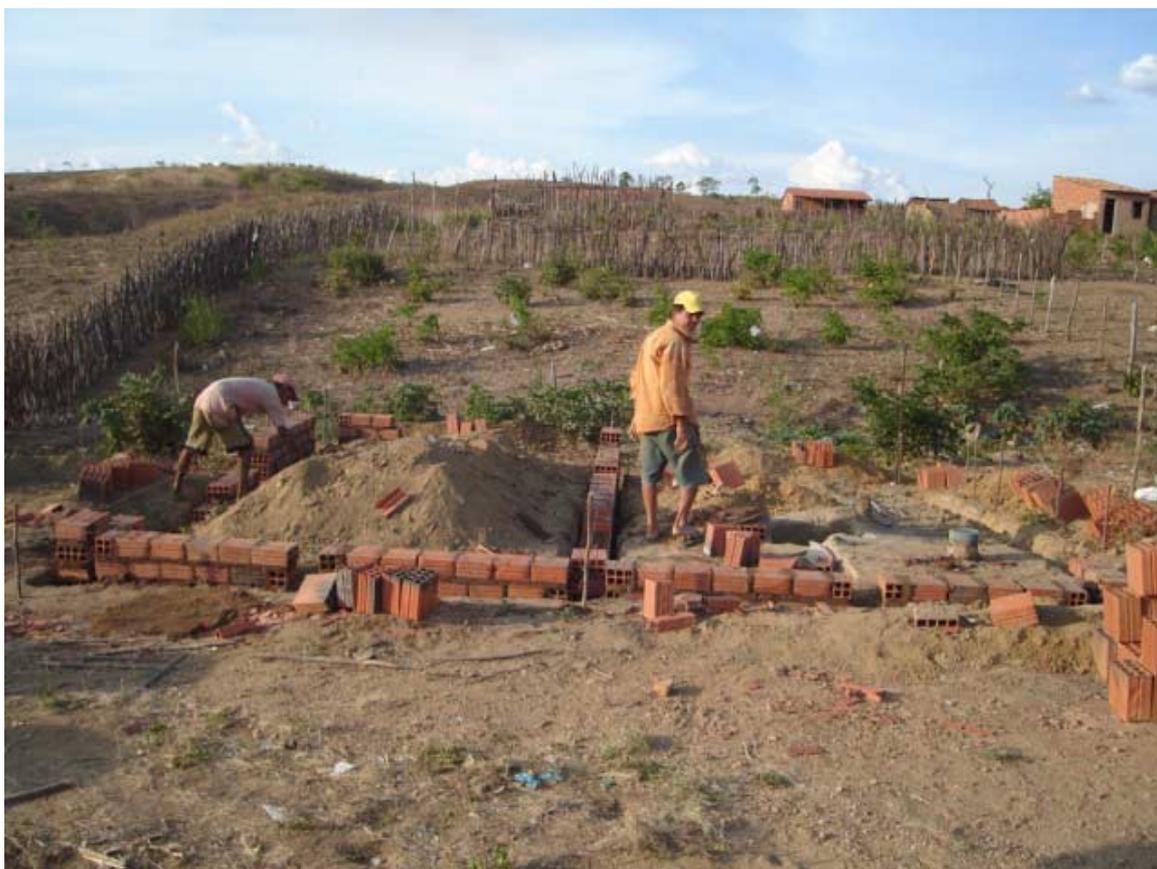
A construção deste SSA seguiu o modelo alternativo previsto, sendo constituído de dois subsistemas: um no local do poço com área de 9 m² (3 m x 3 m) e o outro, distante 480 m, mais próximo aos domicílios, ocupando uma área de 27 m² (6 m x 4,50 m), dividido em duas áreas distintas: a área do chafariz, de livre acesso aos usuários, e a de instalação da caixa d'água, que como a área do poço, é restrita às pessoas responsáveis pela operação e manutenção do sistema (foto 7.1).

Foto 7.1 - Fase construtiva inicial do SSA Sítio Cidade II

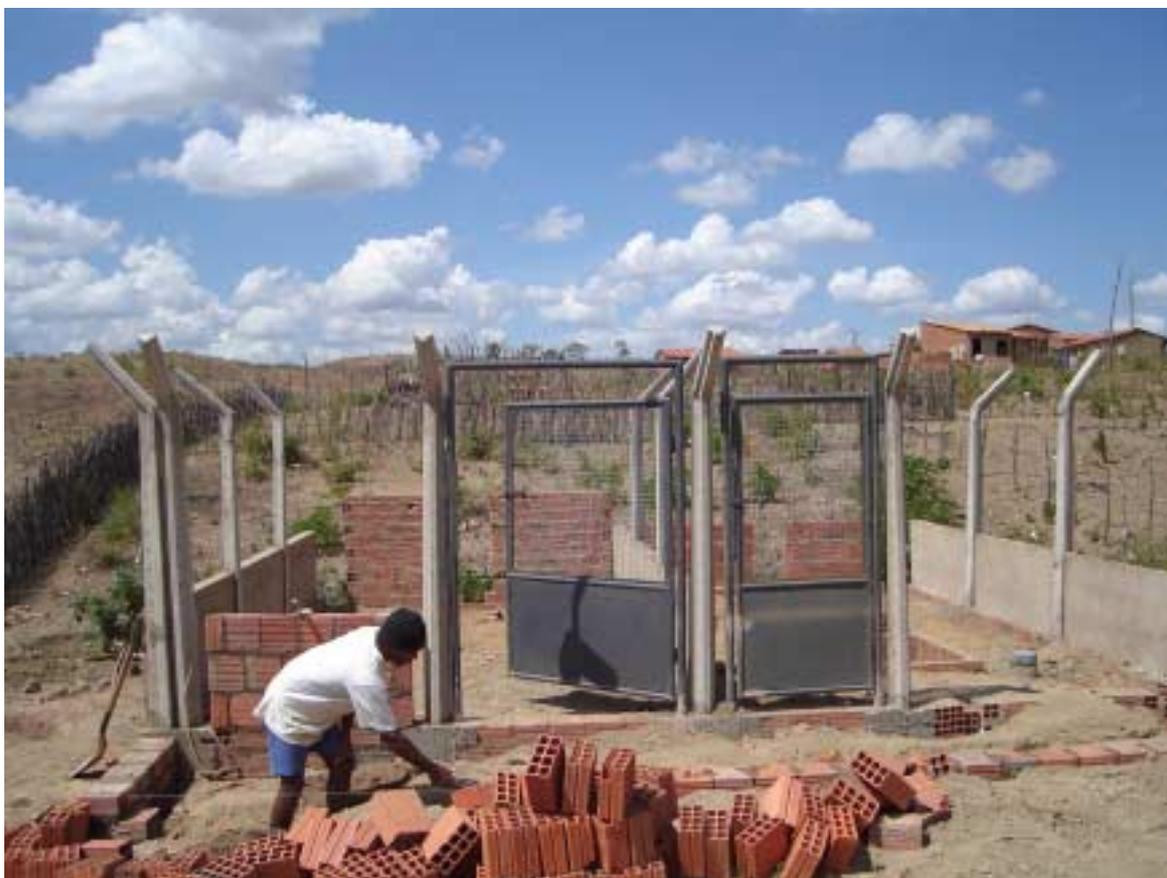
As estacas foram interligadas por uma mureta de alvenaria, com 0,60 m de altura. A partir daí, 13 fios de arame liso, galvanizado, diâmetro 4 mm, com espaçamento de 10 cm em média até o início da inclinação das estacas e 20 cm na parte inclinada, fecham a parte superior. As estacas e as muretas foram pintadas com cal branca. A parede frontal do chafariz tem 1 m de altura, revestida com azulejos de cor branca, garantindo a impermeabilização e a higiene, sendo margeada por calçada em alvenaria com a largura de 1 m.

Os portões foram construídos com chapas galvanizadas até uma altura de 0,60 m e tela de arames galvanizados de 6 mm, com malha de 2", sendo fixados a estacas pré-moldadas, para acesso às instalações do poço, caixa d'água e chafariz. A pintura foi feita com esmalte sintético, na cor azul Del Rey.

Foto 7.2 - Cercado de proteção do SSA Sítio Cidade II

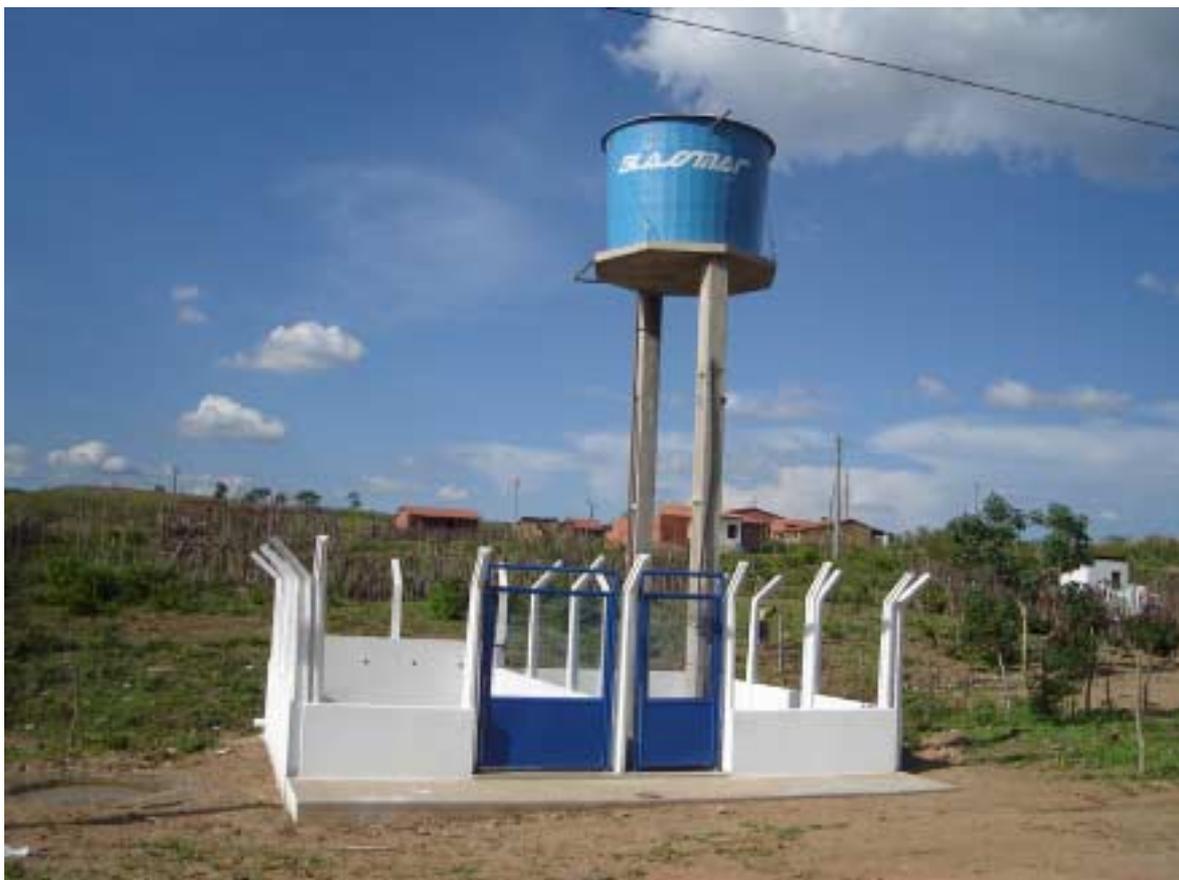
A caixa d'água elevada tem capacidade para 5.000 litros e foi instalada com altura útil de 6 m, construída em fibra de vidro, com parafusos de fixação na tampa e afixada à base por cordas de nylon de seda de ½". Foi assentada num capitel (base de apoio pré-moldada), com dimensões em conformidade com a mesma, colocado por encaixe em duas colunas pré-moldadas de concreto armado de seção retangular, com 7,50 m, fixada a fundações de concreto armado no solo, com 1,20 m x 1,20 m x 1,50 m de profundidade (foto 7.3).

Foto 7.3 - Estrutura e caixa d'água elevada Sítio Cidade II

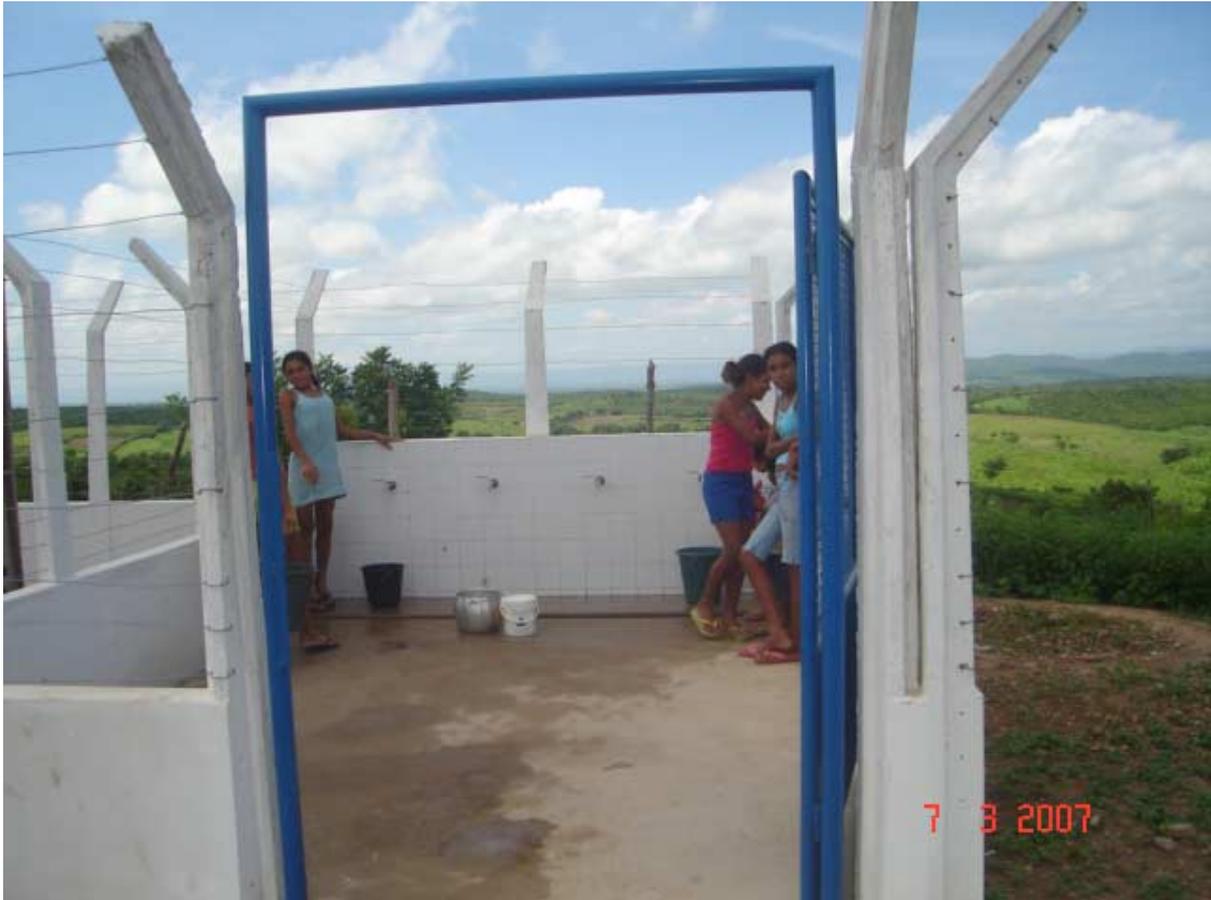
1. Uma ligação direta para o chafariz, onde a tubulação sofre redução para 25 mm. No chafariz, foram instaladas quatro torneiras de latão de ¾" para o abastecimento de pequenos vasilhames.
2. Uma saída d'água lateral com tubulação de 40 mm, com saída elevada a cerca de 2,10 m de altura, ligada a uma mangueira cristal de 1½", com registro metálico de esfera independente para carregamento de vasilhames maiores de água (200 l) em transportes de tração animal e/ou carros-pipa (foto 7.4).

Foto 7.4 - Moradoras coletando água no chafariz do SSA Sítio Cidade II

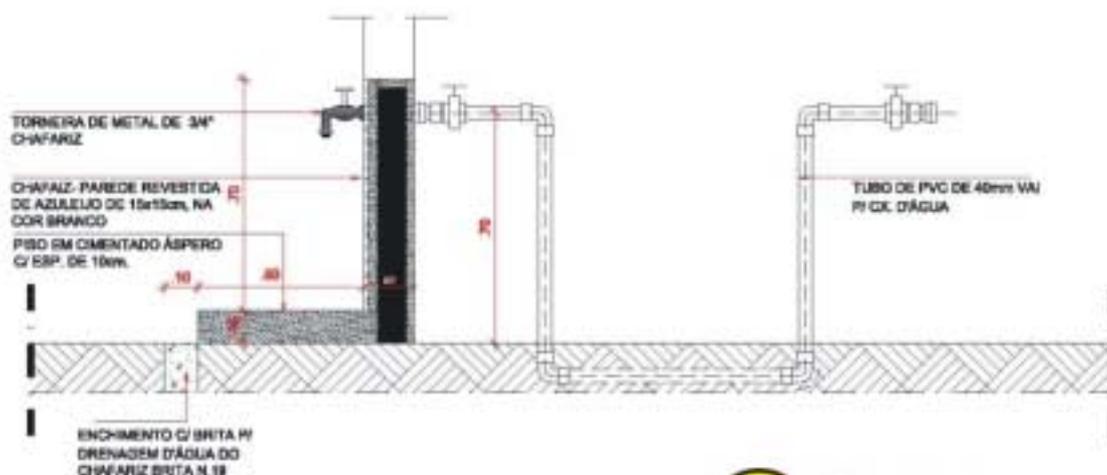
Det. 02 Chafariz
Escala - 1/20
