PROJETO REVITALIZAÇÃO E INSTALAÇÃO DE SISTEMAS SIMPLIFICADOS DE ABASTECIMENTO NO NORDESTE

RELATÓRIO SINTETIZADO

IMPLANTAÇÃO DE SISTEMA SIMPLIFICADO DE ABASTECIMENTO DE ÁGUA NA COMUNIDADE SÍTIO RIBAMAR

MUNICÍPIO DE CARIÚS - CE

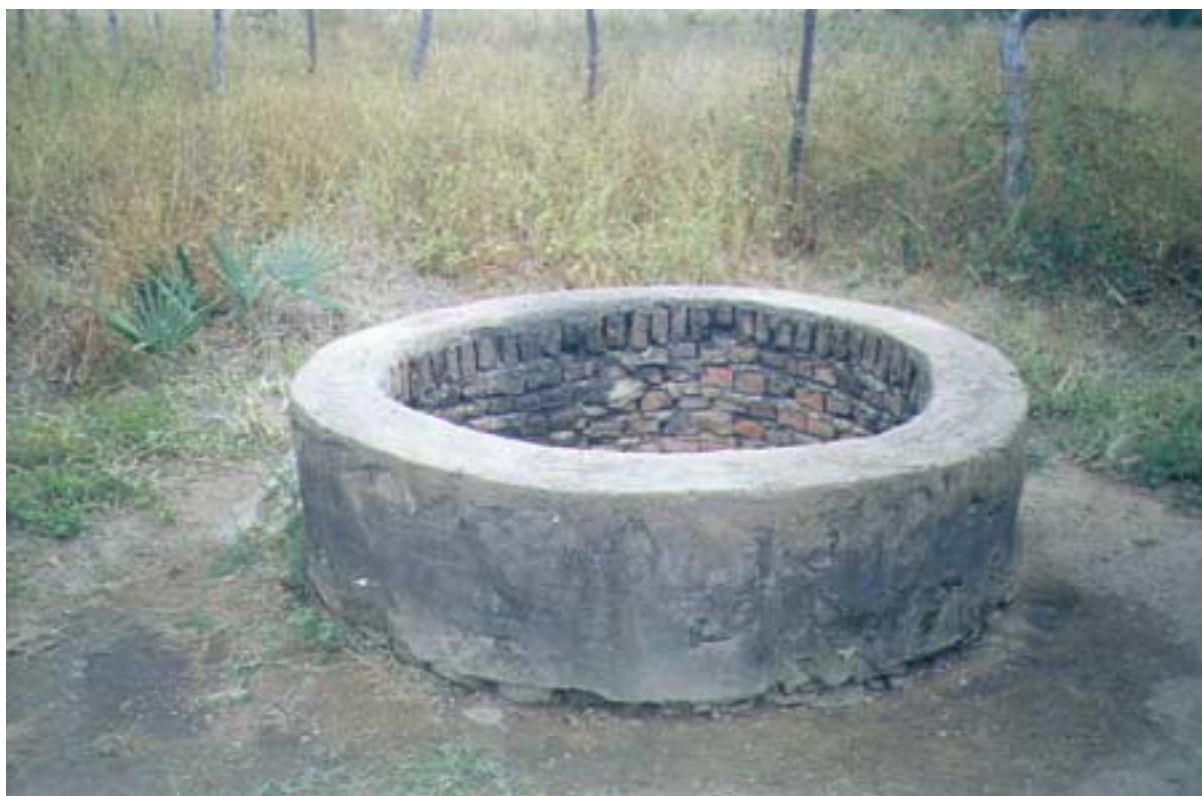
Foto 2.1 - Situação pretérita do poço

Durante os trabalhos de seleção de poços para revitalização, foi detectada a existência de um poço escavado, tipo amazonas, foto 2.1, em terreno particular, mas de uso público, ainda não cadastrado pela CPRM; captação manual, sendo a água de boa qualidade e potencial para atender ao consumo primário das famílias residentes no local e arredores.

A população de Ribamar, de baixo poder aquisitivo, captava água em latas, deslocando-se por 980,0 metros de suas casas até o local do poço.

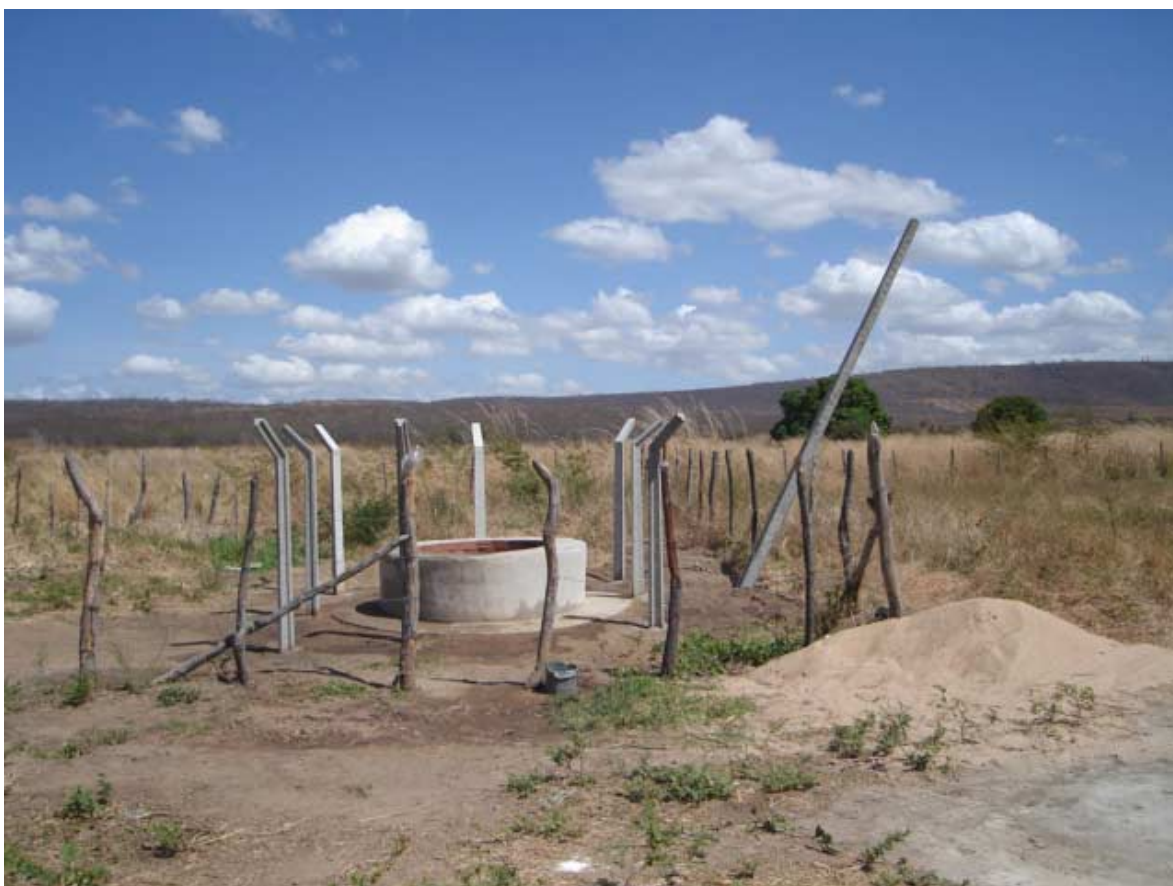
Foto 7.1 - Laje de proteção do aquífero/poço

Em razão de a comunidade estar distante 980 m do poço (foto 7.1), este SSA fugiu do modelo padrão de planta, sendo constituído de dois subsistemas: Um no local do poço com área de 9 m² (3 m x 3 m), e o outro próximo à comunidade, ocupando uma área de 27 m² (6 m x 4,5 m), dividido em duas áreas distintas: a área do chafariz, de livre acesso aos usuários; e a de instalação da caixa d'água, que como a área do poço, é restrita às pessoas responsáveis pela operação e manutenção do sistema. Estas áreas são separadas por cerca e possuem portões de acesso independentes (vide plantas, baixa e de detalhe, anexo 5).

Como medida de proteção do aquífero e do poço amazonas, construiu-se ao redor dele, no nível do solo, uma laje de proteção em alvenaria, com largura de 1 metro. Para proteção da boca do poço com diâmetro de 1,5 m, foi construída, sobre a parede do poço, a 1 metro do solo, uma tampa em alvenaria, constituída de nervuras e lajotas, e coberta por concreto, apresentando duas aberturas: uma para a tubulação edutora; e outra com dimensões 40 cm x 50 cm, objetivando a limpeza do poço ou eventual captação manual de água, mantida fechada com chapa de ferro, dotada de dobradiças e cadeado.
