PROJETO REVITALIZAÇÃO E INSTALAÇÃO DE SISTEMAS SIMPLIFICADOS DE ABASTECIMENTO NO NORDESTE

RELATÓRIO SINTETIZADO

IMPLANTAÇÃO DE SISTEMA SIMPLIFICADO DE ABASTECIMENTO DE ÁGUA NA COMUNIDADE SÍTIO CARAÍBAS

MUNICÍPIO DE LAVRAS DA MANGABEIRA - CE

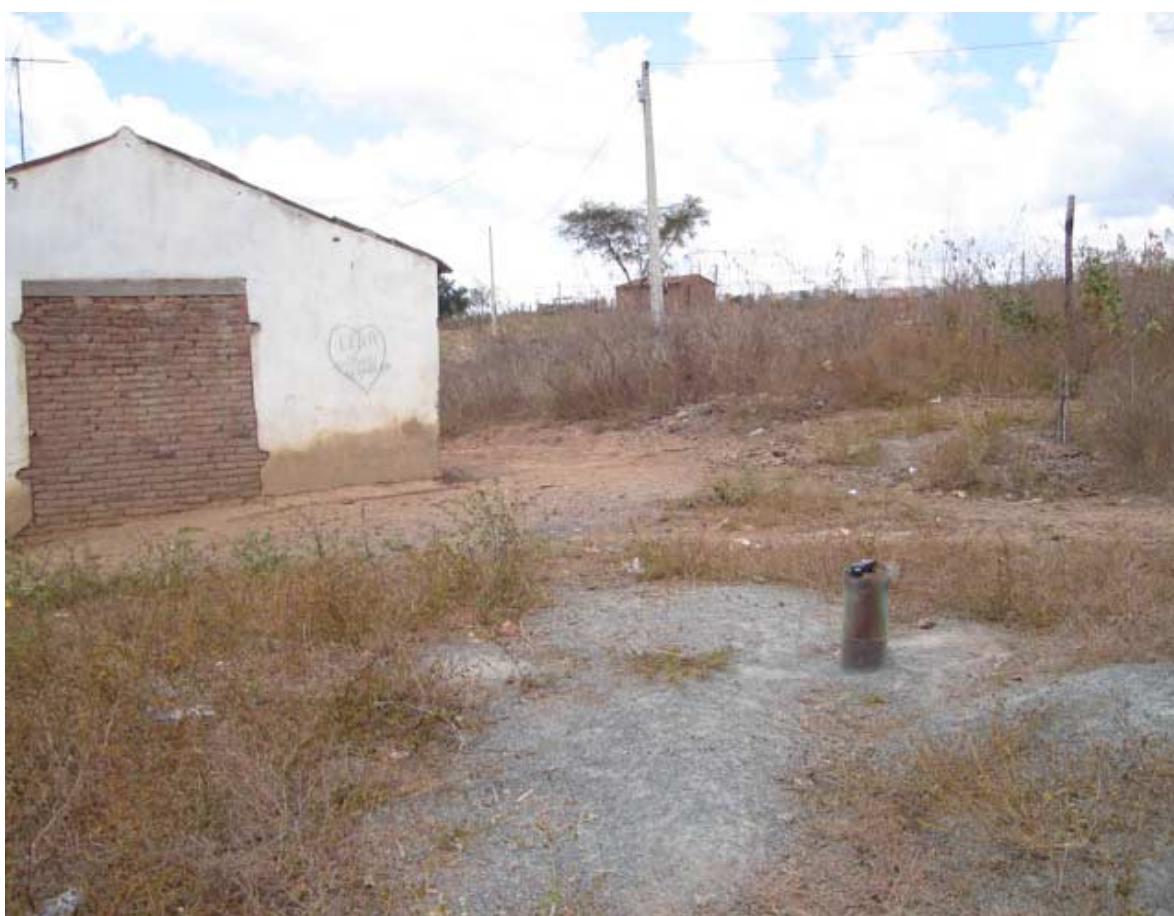
Foto 2.1 - Situação pretérita do poço do Sítio Caraíbas

Durante os trabalhos de seleção de poços para revitalização, foi detectada a existência de um poço tubular (foto 2.1), em terreno público construído em 2005 pelo DNOCS, que se encontrava não instalado, deixando de proporcionar às 60 famílias do Sítio Caraíbas, uma água de boa qualidade e em melhores condições de captação. A comunidade se abastecia de um açude próximo às residências, com água de qualidade duvidosa e inadequada ao consumo humano, de uso compartilhado com os animais. No verão, quando o nível do açude fica muito baixo, os moradores se deslocam para captarem água em outro açude, mais distante, com idênticas condições sanitárias.

- Revitalizar e instalar uma bomba adequada no poço, incluindo a construção de um SSA, de modo a melhor atender às condições de captação, armazenamento e distribuição d'água, para esta população carente do sítio Caraíbas;

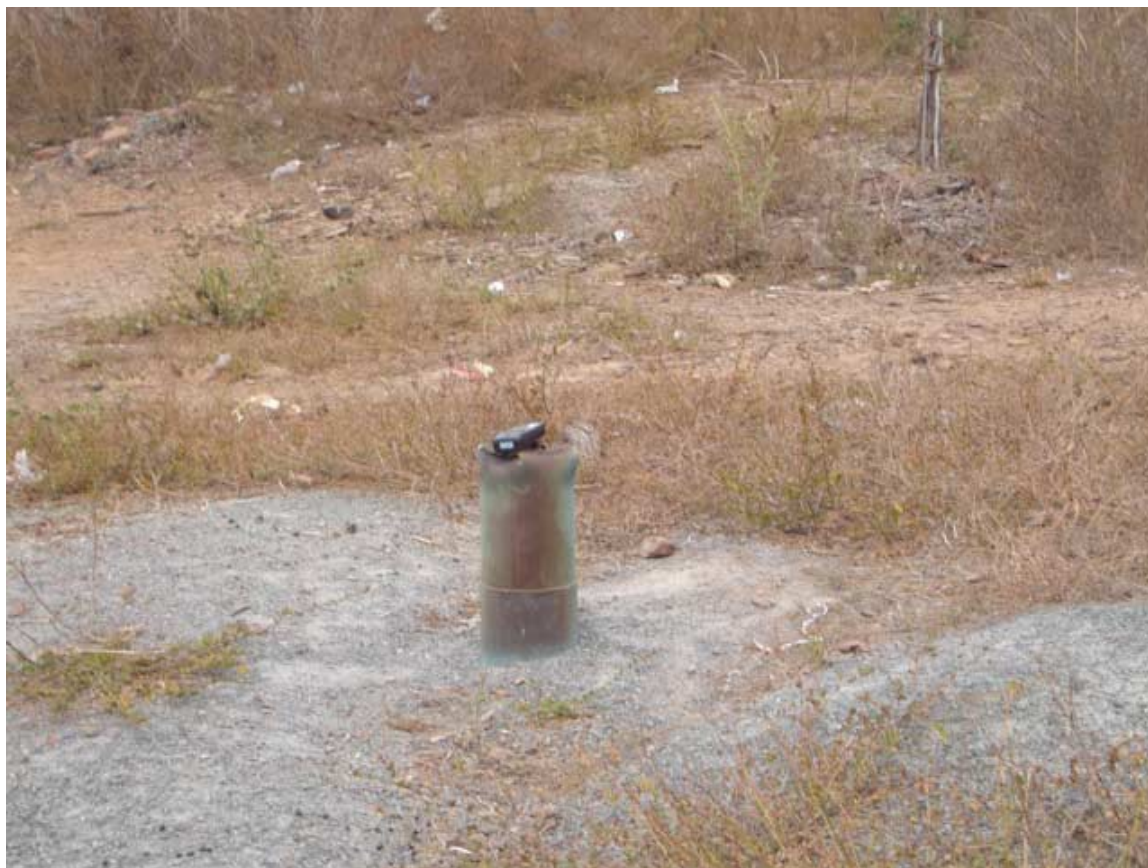
Foto 5.1 - Diagnóstico técnico do poço do Sítio Caraíbas

As atividades de campo foram iniciadas com uma visita ao poço, ainda *não cadastrado* pela CPRM, visando o diagnóstico técnico (foto 5.1).

Nesta fase o poço foi localizado, georreferenciado com o uso de equipamento GPS e executada a medição do nível estático (NE = 6,64m), por meio de um medidor elétrico de nível. Em seguida, foi verificado o diâmetro de 6', descido um corpo de prova para observar a desobstrução e medida a profundidade do poço em 60,0m, que embora construído desde 2005, ainda permanecia, quando do diagnóstico em 2006, sem ser instalado. Realizou-se então a coleta d'água, para verificação da turbidez, odor e medição da condutividade elétrica.

Essas características foram avaliadas *in loco*, mostrando os seguintes resultados: água límpida, inodora e potável, com condutividade elétrica de 706 μ S/cm. A partir destes resultados, o poço foi programado para definição da capacidade de produção.

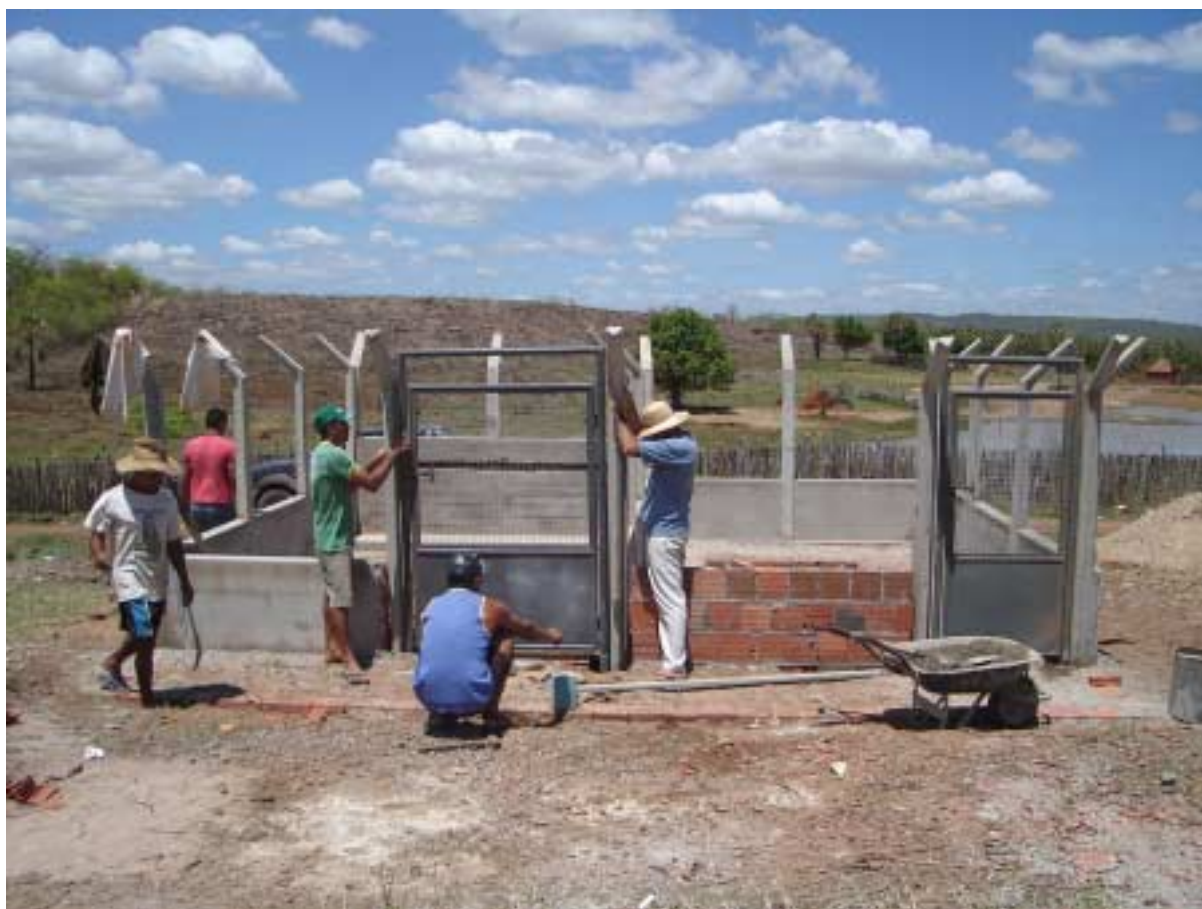
Foto 7.1 - Fase construtiva do SSA do Sítio Caraíbas

A construção deste SSA seguiu o modelo alternativo previsto, sendo constituído de dois subsistemas: Um no local do poço com área de 9m² (3,0m x 3,0m), e outro distanciado 25m e mais próximo aos domicílios, ocupando uma área de 27m² (6,0m x 4,5m), dividido em duas áreas distintas: a área do chafariz (foto 7.1), de livre acesso aos usuários; e a de instalação da caixa d'água, que como a área do poço, é restrita às pessoas responsáveis pela operação e manutenção do sistema.

Estas áreas são separadas por cerca e possuem portões de acesso independentes (vide plantas, baixa e de detalhe, anexo 5).

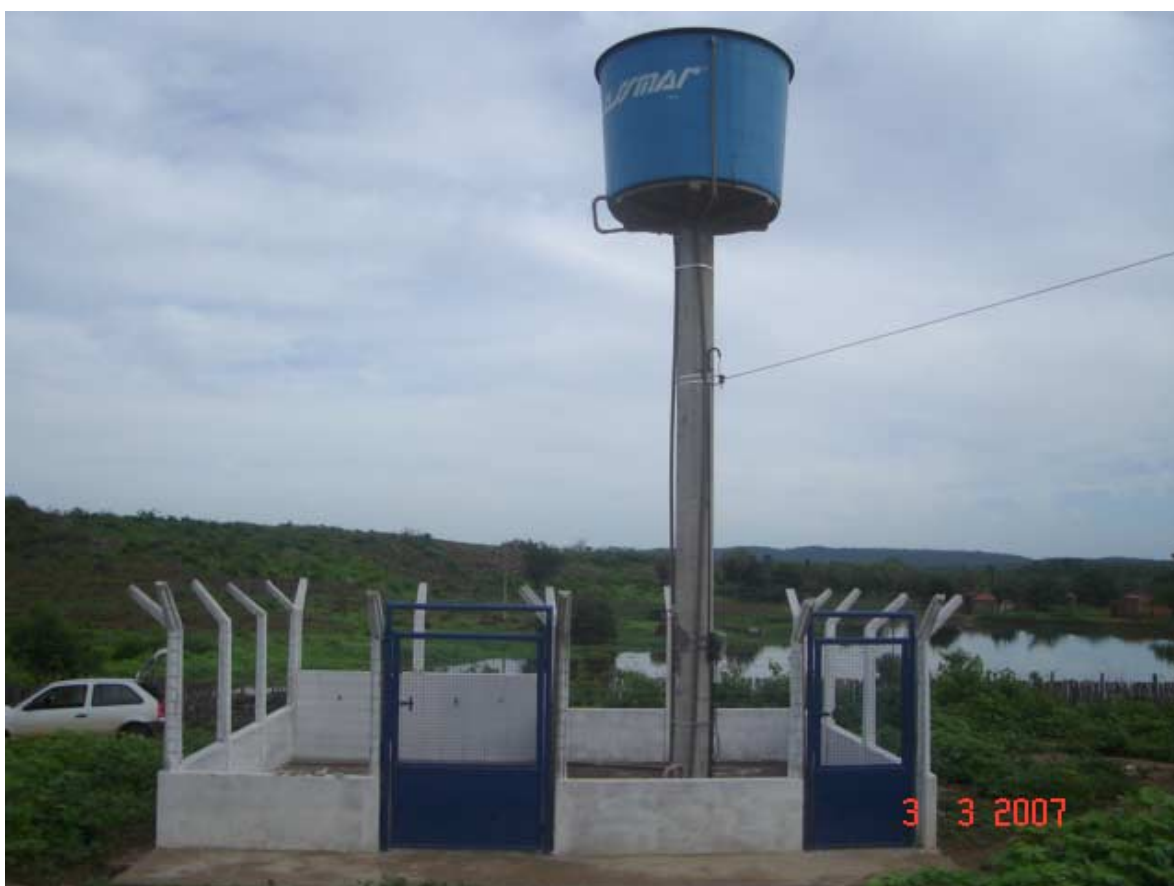
Foto 8.1 - Aspecto do SSA do Sítio Caraíbas concluído

A água é de boa qualidade ($706\mu\text{S}/\text{cm}$), apropriada para consumo humano primário e secundário, irrigação e pecuária. Assim, a instalação do poço e a construção do sistema supracitado se justificaram pela melhoria substancial proporcionada nas condições de captação, armazenamento e distribuição.

A instalação do poço e a construção do sistema aboliram a precariedade na captação e no abastecimento, e minimizaram as possibilidades de contaminação da água; beneficiando 30 famílias residentes no *Sítio Caraíbas* e circunvizinhança, que dependiam da água sanitariamente inadequada de açudes, inclusive para consumo primário.
