PROJETO REVITALIZAÇÃO E INSTALAÇÃO DE SISTEMAS SIMPLIFICADOS DE ABASTECIMENTO NO NORDESTE

RELATÓRIO SINTETIZADO

IMPLANTAÇÃO DE SISTEMA SIMPLIFICADO DE ABASTECIMENTO DE ÁGUA NA COMUNIDADE SÍTIO SALGADO

MUNICÍPIO DE IBIMIRIM - PERNAMBUCO

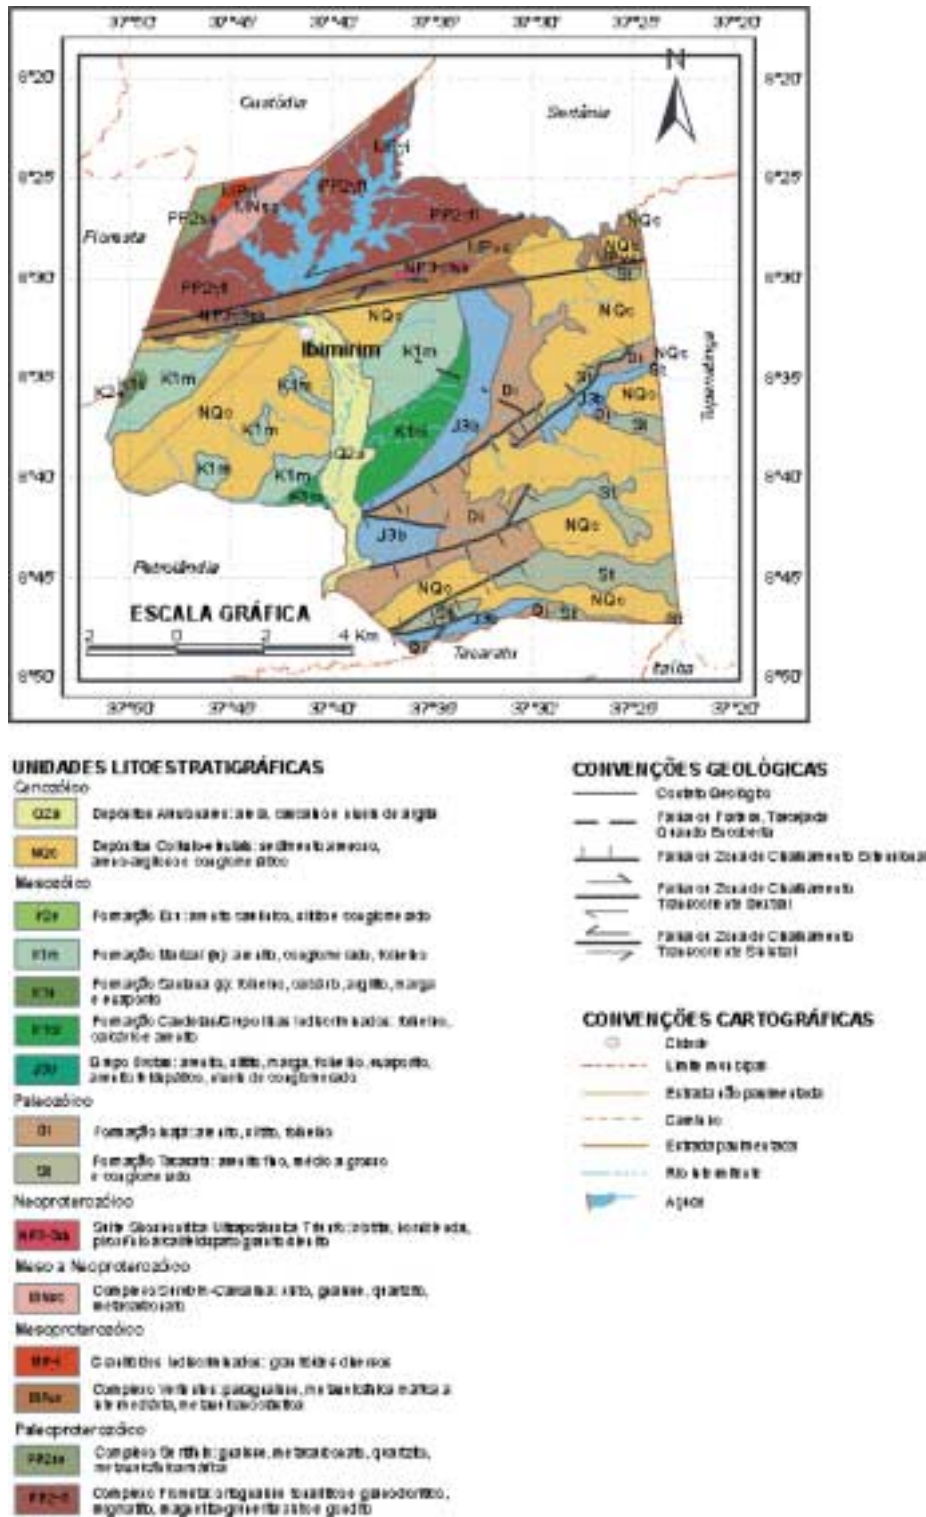
Figura . 4.1 - Mapa geológico de Ibitimir – PE

A área do *Sítio Salgado* está inserida nos domínios das rochas da Bacia Sedimentar do Jatobá, situada na parte sul do Estado de Pernambuco, entre a Falha de Ibimirim, a Bacia do Tucano e o embasamento cristalino. Os limites do aquífero na localidade se confundem com as fronteiras da bacia (vide mapa geológico, figura 4.1).

Ele é significativamente produtivo e formado pelo sistema *Aquífero Inajá/Tacaratu*. Sua espessura não foi atravessada até o final. Assim, o poço é classificado como *parcialmente penetrante*.

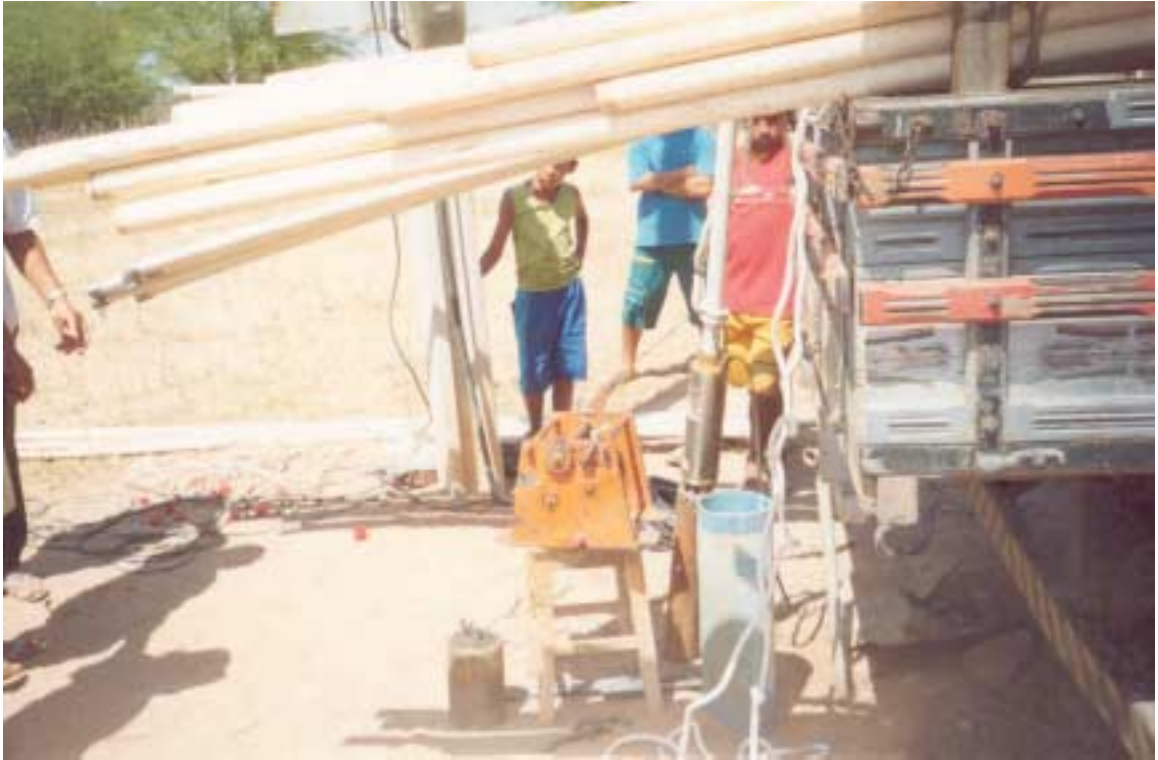
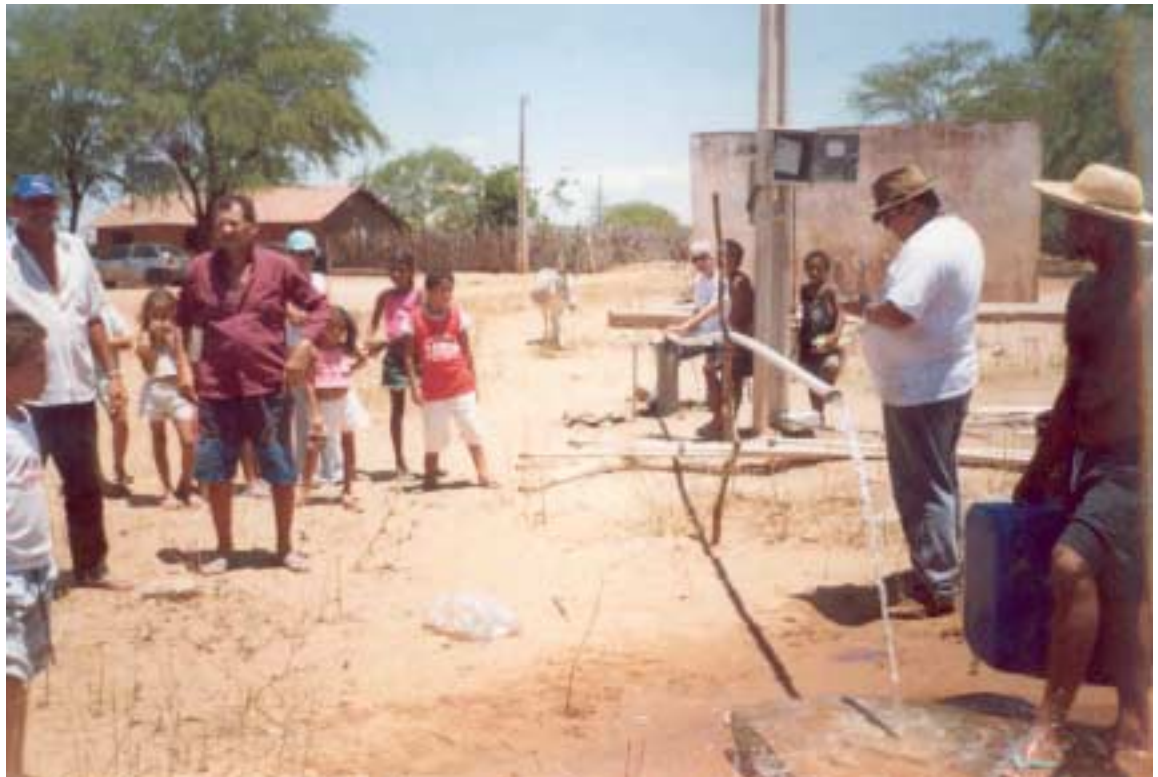
Fotos 5.1 e 5.2 - Teste de bombeamento no Sítio Salgado

O bombeamento foi executado com uma bomba submersa monofásica Ebara modelo 4BPS5-9, de 2 HP e 9 estágios, que ficaria definitivamente instalada no poço. O método utilizado foi

o volumétrico, que consiste em marcar o tempo para encher um recipiente de volume conhecido. No caso, um vasilhame de 30 litros. (fotos 5.1 e 5.2).

Durante o teste de bombeamento constatou-se que, a partir dos 25 minutos iniciais, o poço começou a produzir finos, turvando a água com uma coloração variando entre o róseo e o cinza, permanecendo assim até o final do teste. A granulometria das partículas em suspensão, encontrava-se na faixa de silte e explica parcialmente o motivo das constantes paralisações da bomba anterior.

Para solucionar o problema, foi programado o revestimento do poço. Após a realização do teste de bombeamento foi coletada uma amostra d'água para análise físico-química (Anexo 2).

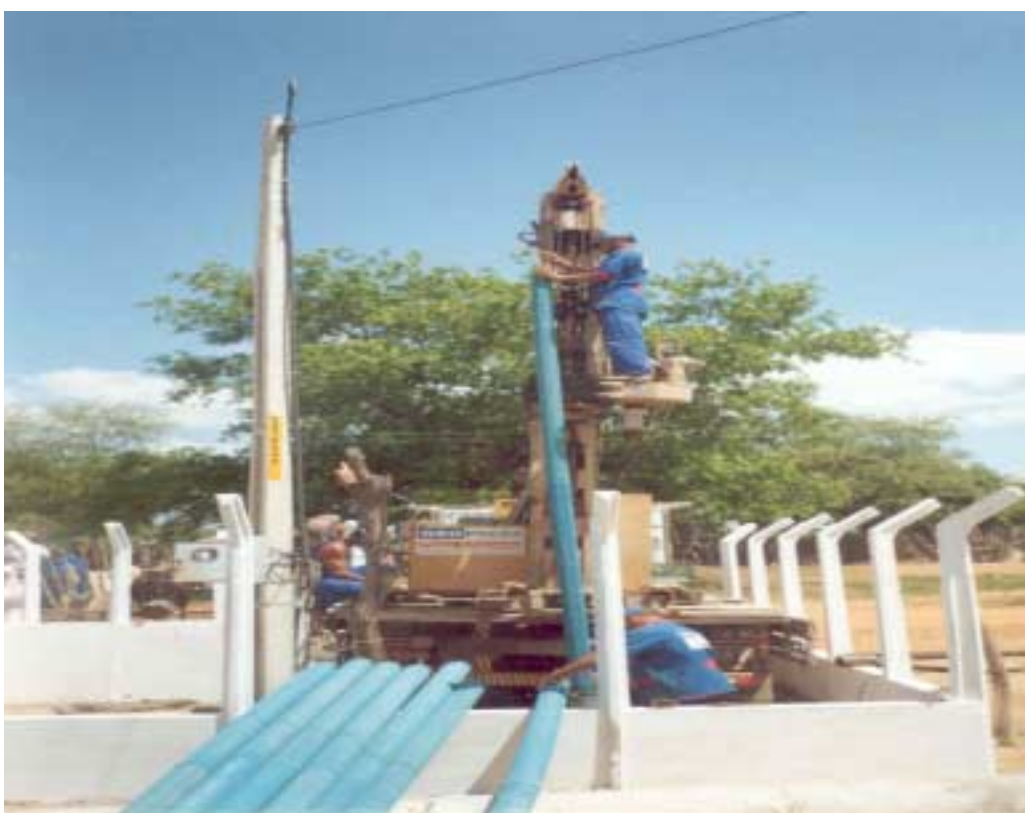
Foto 5.3 – Operação de revestimento do poço HS070

Após a desobstrução do poço com o compressor, foi instalada uma coluna de revestimento e filtros em PVC rígido. Sendo 44 m de revestimento e 40 m de filtros, para evitar desmoronamento das paredes do poço. Os sedimentos que compõem a estratigrafia desse local são pouco consolidados, existindo pacotes de grandes espessuras de rochas alteradas. Os revestimentos e filtros utilizados foram da *classe standard*, com diâmetro de 4", possibilitando uma instalação segura (foto 5.3). Os filtros possuem ranhuras com aberturas de 7,5 mm, com área suficiente para entrada d'água no poço. Ao final desta operação partiu-se para a definição da capacidade de produção do poço.

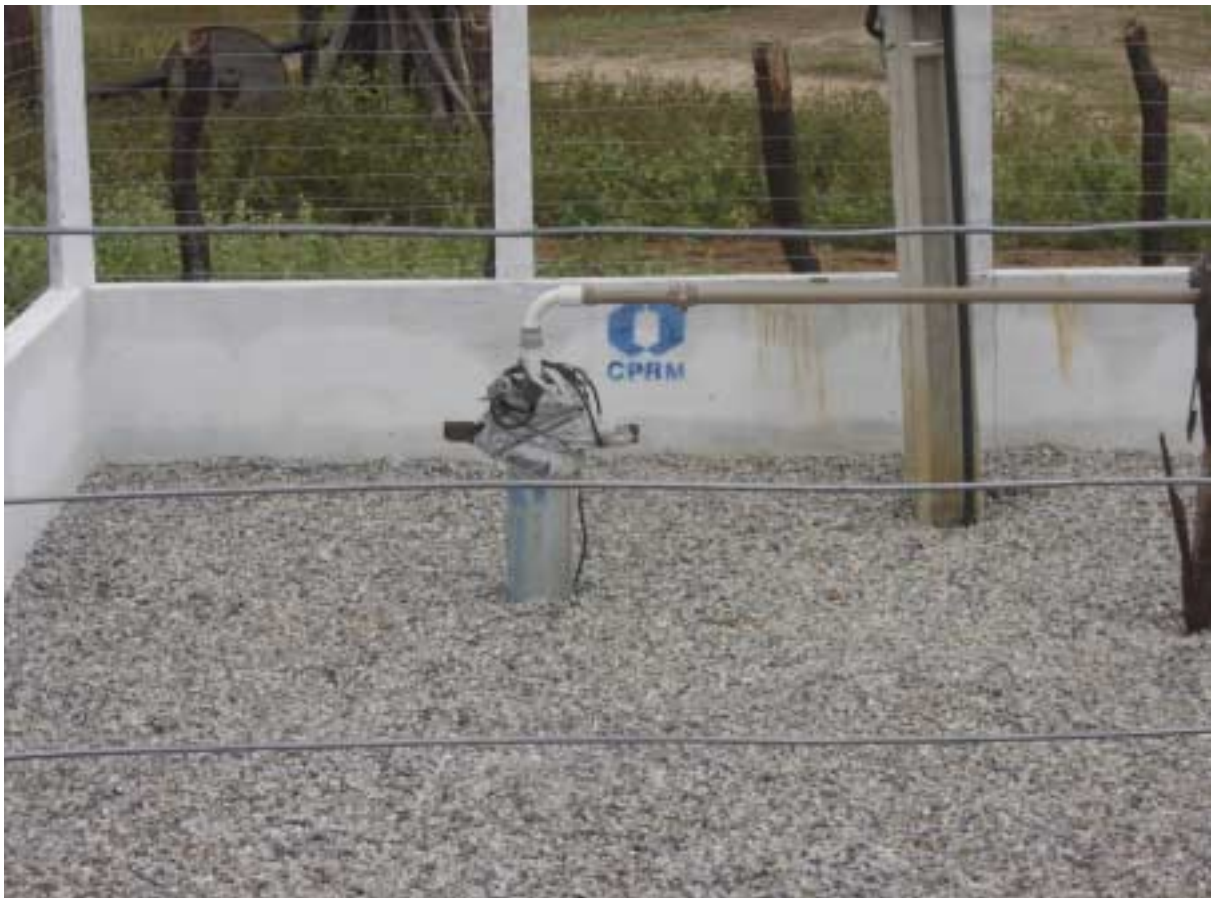
Foto 7.1 - Área interna do SSA Sítio Salgado

1. Uma ligação direta para o chafariz, onde a tubulação sofre redução para 25 mm. No chafariz foram instaladas quatro torneiras de latão para o abastecimento de pequenos vasilhames;
2. Uma saída d'água lateral com tubulação de 40 mm, com saída elevada a cerca de 2,10 m de altura, ligada a 1,50 m de mangueira cristal de 1½" e registro metálico de esfera independente, para carregamento de vasilhames maiores de água (200 l) em transportes de tração animal e/ou carros-pipa;
3. Foi construída ainda uma ligação até o bebedouro para animais, com parte da tubulação de tubos soldáveis de 40 mm e o restante com tubos de 25 mm.

Aproveitando a pressão manométrica da caixa elevada e da tubulação do bebedouro, foram colocadas duas conexões com saídas voltadas para direções opostas, para permitir aos moradores efetuar ligações para as casas mais próximas, sem a necessidade de alterar as instalações originais do SSA.

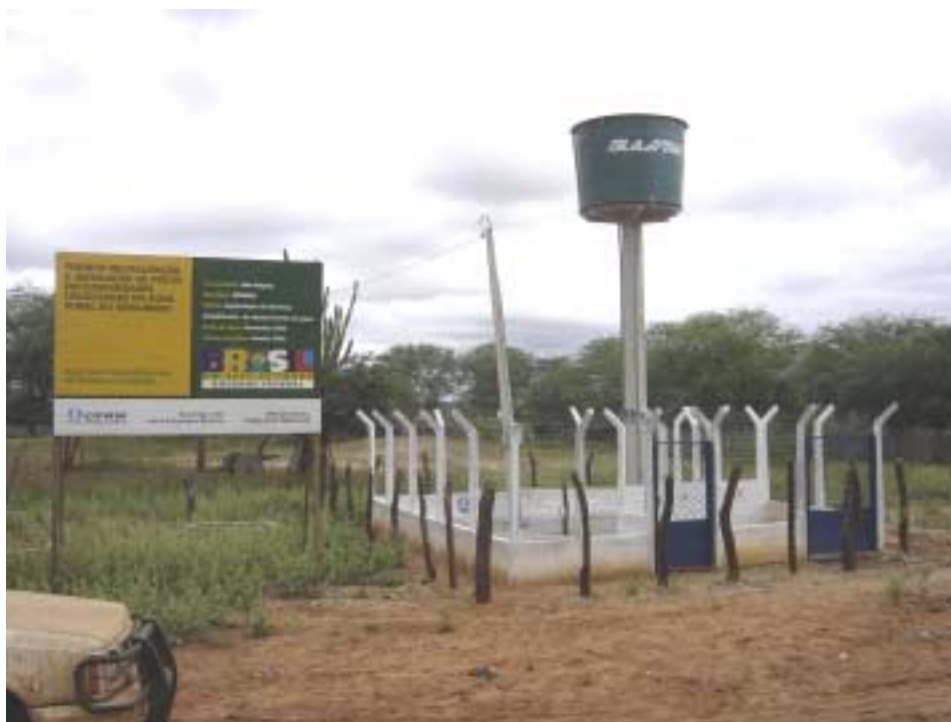
Foto 8.1 - Aspecto do SSA Sítio Salgado concluído

A saída lateral instalada para o abastecimento de grandes vasilhames (200 litros) e até carros-pipa, recebeu a total aprovação dos moradores que se deslocam de longe para buscar água no SSA. Um teste inicial mostrou que um vasilhame de 200 litros pode ser completado em cerca de 2' 20" (dois minutos e vinte segundos), ou seja, uma vazão de descarga de aproximadamente $Q = 5.150$ l/h. Anteriormente, esta mesma operação era efetuada manualmente, enchendo-se dez baldes de 20 litros na única torneira existente, em um reservatório terrestre.

As conexões colocadas na saída para o bebedouro já começaram a ser utilizadas pelos moradores das casas mais próximas, no entanto, estão longe de resolver a questão do abastecimento da maioria, que não tem condições de comprar as tubulações necessárias, por seu baixíssimo poder aquisitivo. O sonho de ter água encanada em suas casas dependerá de outras intervenções do poder público.
