PROJETO REVITALIZAÇÃO E INSTALAÇÃO DE SISTEMAS SIMPLIFICADOS DE ABASTECIMENTO NO NORDESTE

RELATÓRIO SINTETIZADO

IMPLANTAÇÃO DE SISTEMA SIMPLIFICADO DE ABASTECIMENTO DE ÁGUA NA COMUNIDADE SÍTIO JENIPAPO

MUNICÍPIO DE VIÇOSA DO CEARÁ - CE

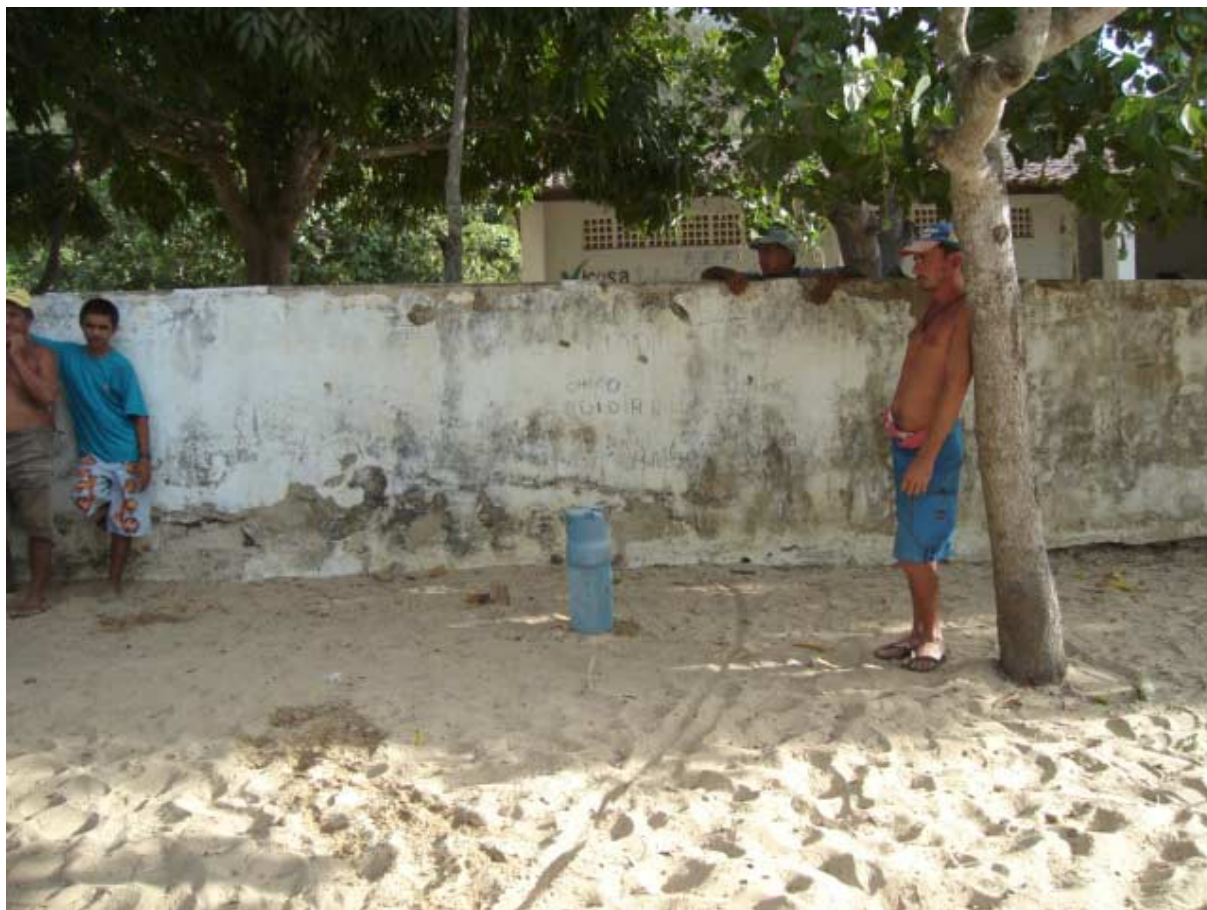
Foto 5.1 - Diagnóstico técnico do poço

As atividades de campo foram iniciadas com uma visita ao poço, ainda não cadastrado pela CPRM, visando o diagnóstico técnico (foto 5.1).

Nesta fase o poço foi localizado, georreferenciado com o uso de equipamento GPS e executada a medição do nível estático (NE = 2,64 m), por meio de um medidor elétrico de nível. Em seguida, foi verificado o diâmetro de 6', descido um corpo de prova para comprovar a desobstrução e medida a profundidade do poço em 87,26 m, que embora construído havia algum tempo, ainda permanecia, quando do diagnóstico em 2006, sem ser instalado. Fez-se então a coleta d'água, para verificação da turbidez, odor e medição da condutividade elétrica.

As características foram avaliadas in loco, mostrando os seguintes resultados: água límpida, inodora e potável, com condutividade elétrica de 346 $\mu\text{S}/\text{cm}$. A partir destes resultados, o poço foi programado para definição da capacidade de produção.

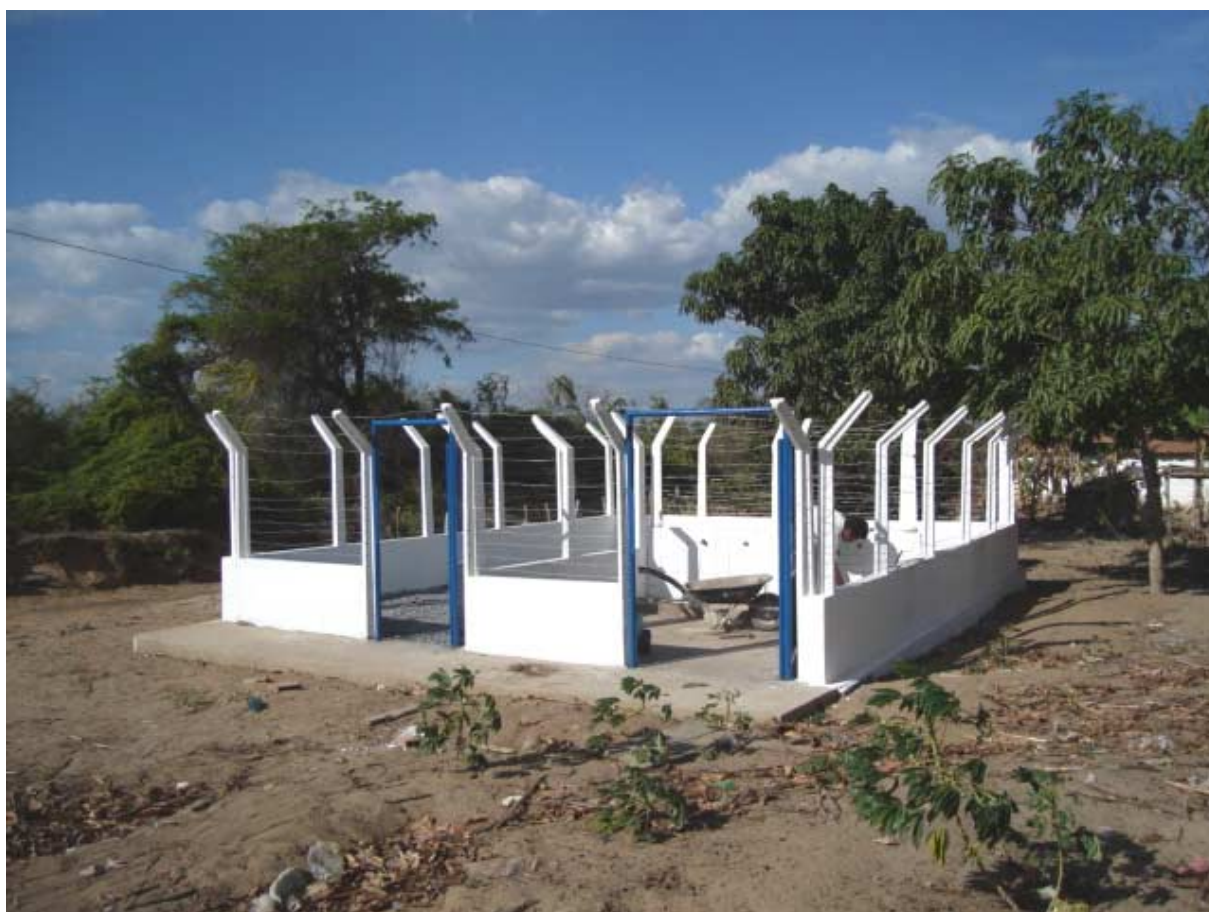
Foto 7.1 - Fase construtiva inicial do SSA Sítio Jenipapo

A construção deste SSA seguiu o modelo alternativo previsto, sendo constituído de dois subsistemas: Um no local do poço com área de 9m² (3,0m x 3,0m), e outro distante 55m, mais próximo aos domicílios, ocupando uma área de 27m² (6,0m x 4,5m), dividido em duas áreas distintas: a área do chafariz, de livre acesso aos usuários; e a de instalação da caixa d'água, que como a área do poço, é restrita às pessoas responsáveis pela operação e manutenção do sistema. Estas áreas são separadas por cerca (foto 7.1) e possuem portões de acesso independentes (vide plantas, baixa e de detalhe, anexo 5)

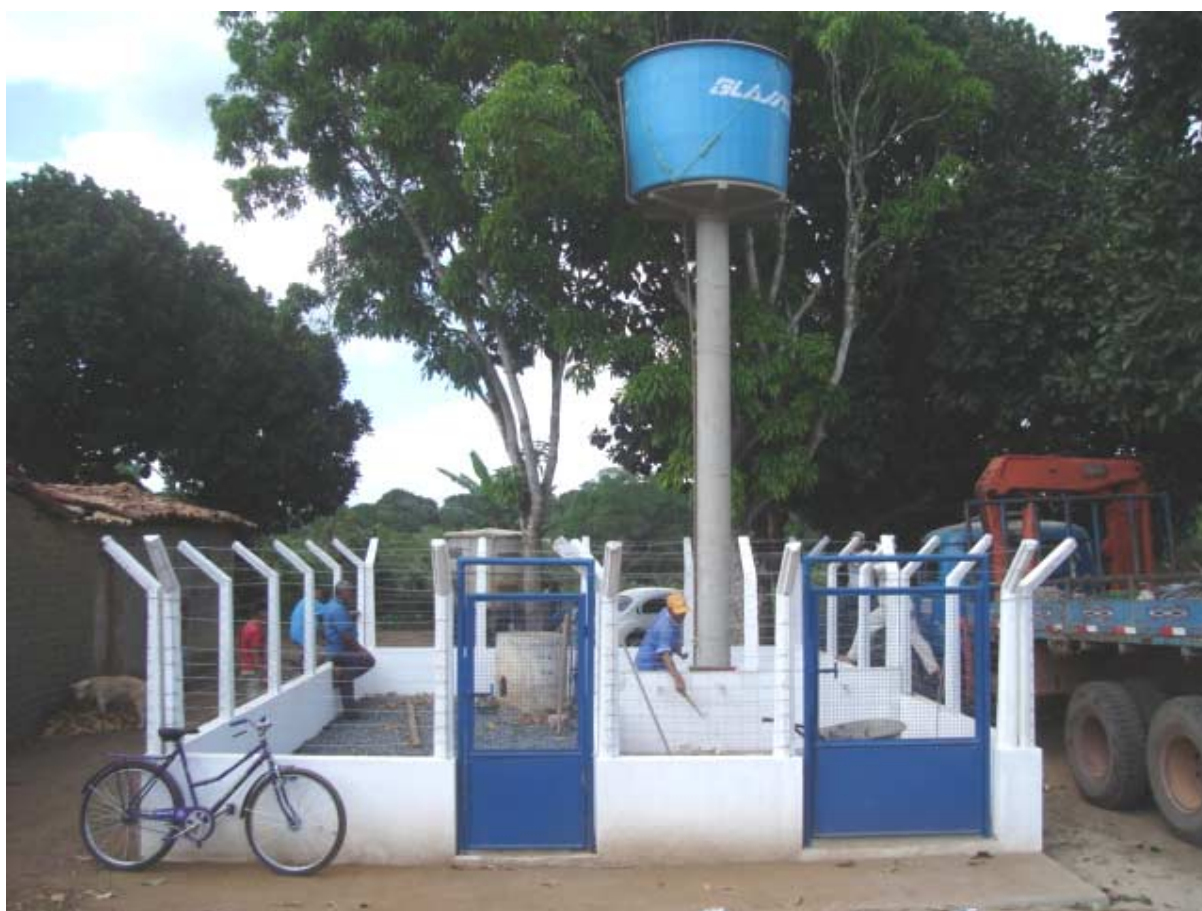
Foto 8.1 - SSA Sítio Jenipapo na fase final de conclusão

A água é de boa qualidade (346 $\mu\text{S}/\text{cm}$), sendo apropriada para consumo humano primário e secundário, irrigação e pecuária. A instalação do poço e a construção do sistema supracitado se justificaram pela melhoria substancial proporcionada nas condições de captação, armazenamento e distribuição.

A instalação do poço e a construção do sistema aboliram a precariedade na captação e no abastecimento, e minimizaram as possibilidades de contaminação da água; beneficiando 30 famílias locais, e mais 25 famílias circunvizinhas, além proporcionar melhores condições de água para a escola, onde estudam aproximadamente 53 alunos moradores da região.

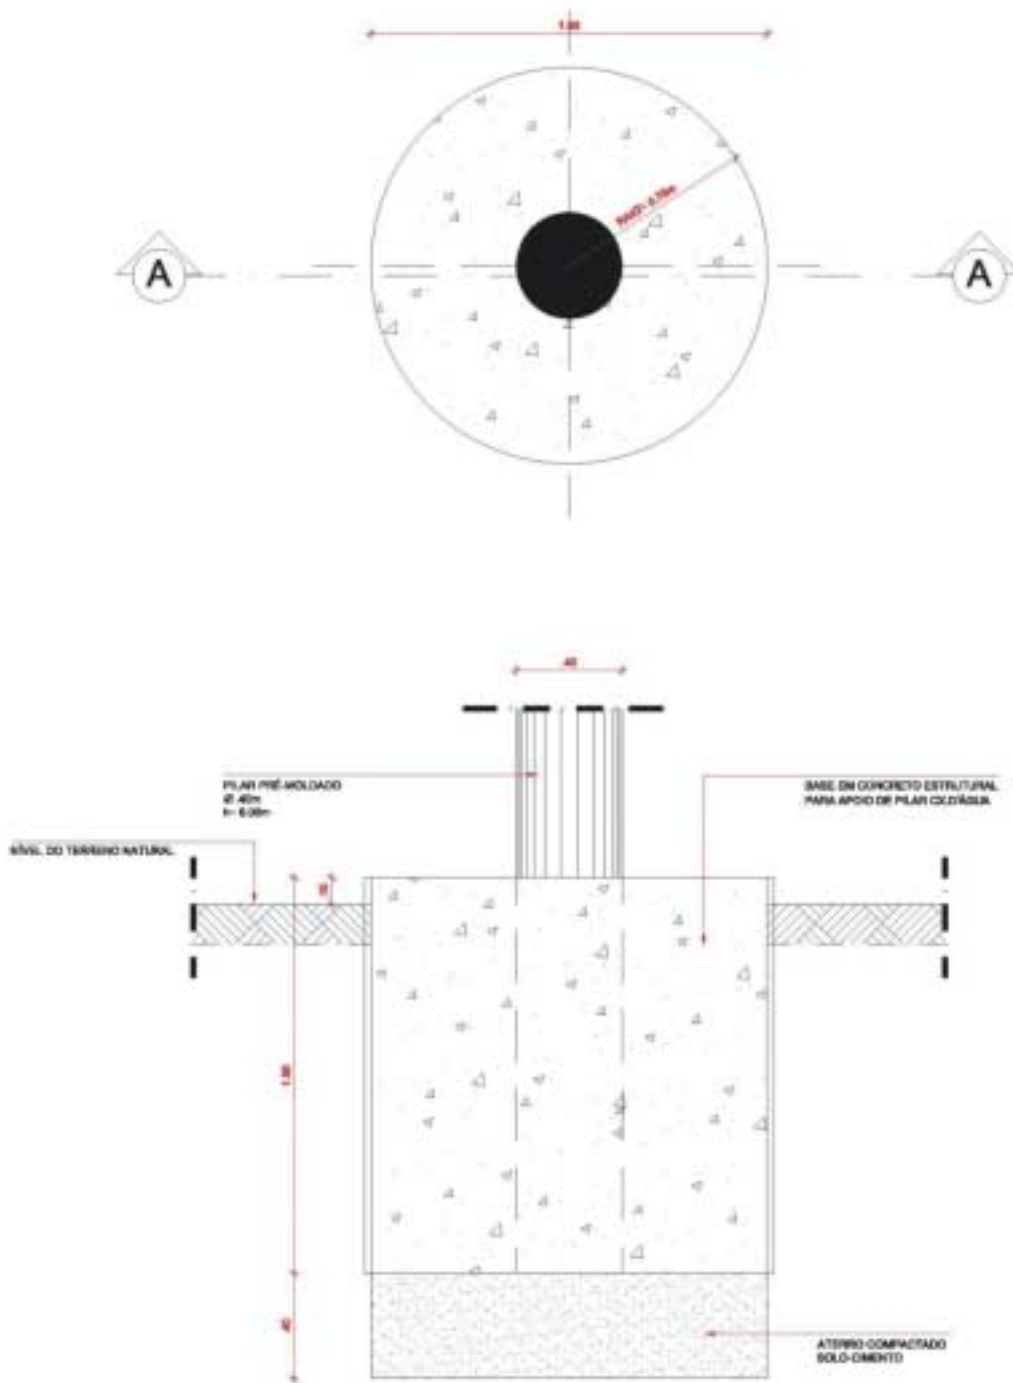
ANEXO 5 - Planta de Detalhe nº 04

Det. 04 Base para Reservatório Assentado

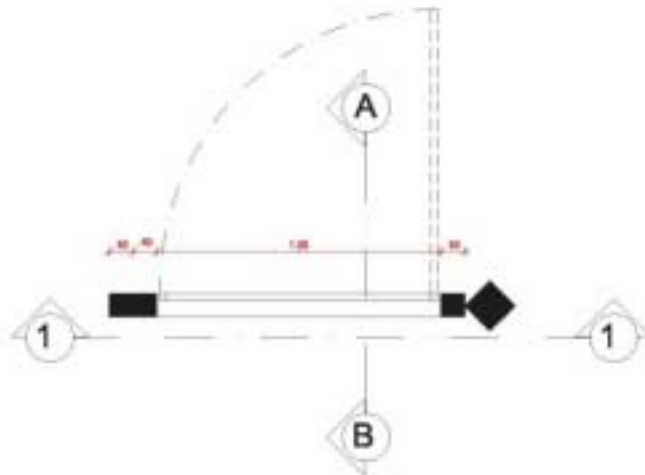
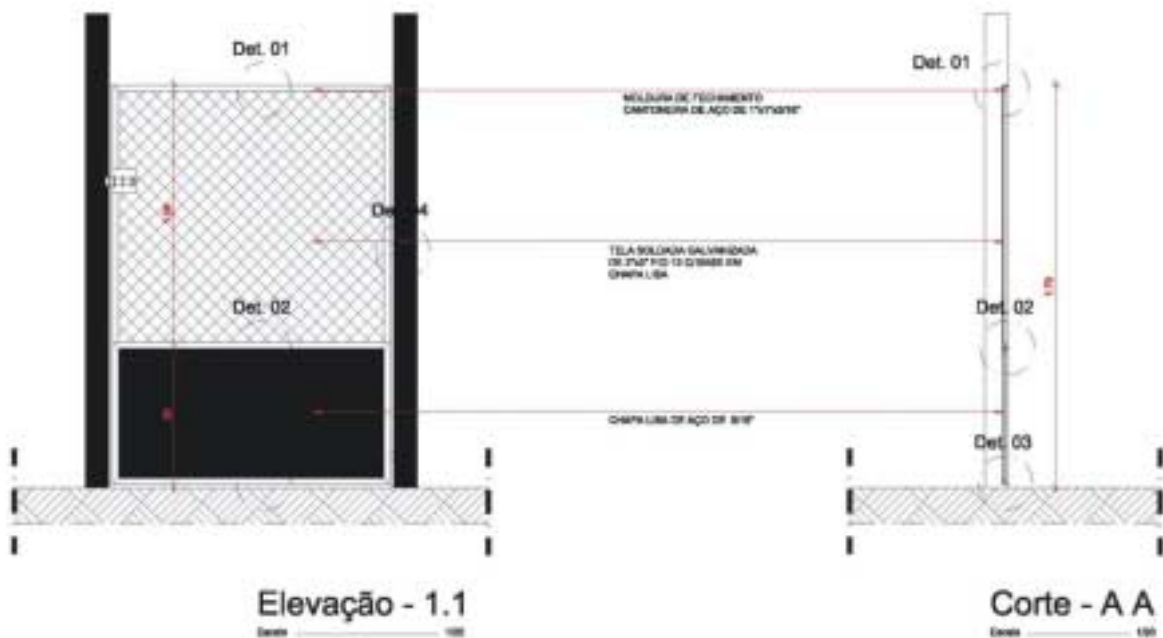
ANEXO 5 - Portão de Acesso do Chafariz

Det. 01 Portão de Acesso - Chafariz
Escala: 1:50

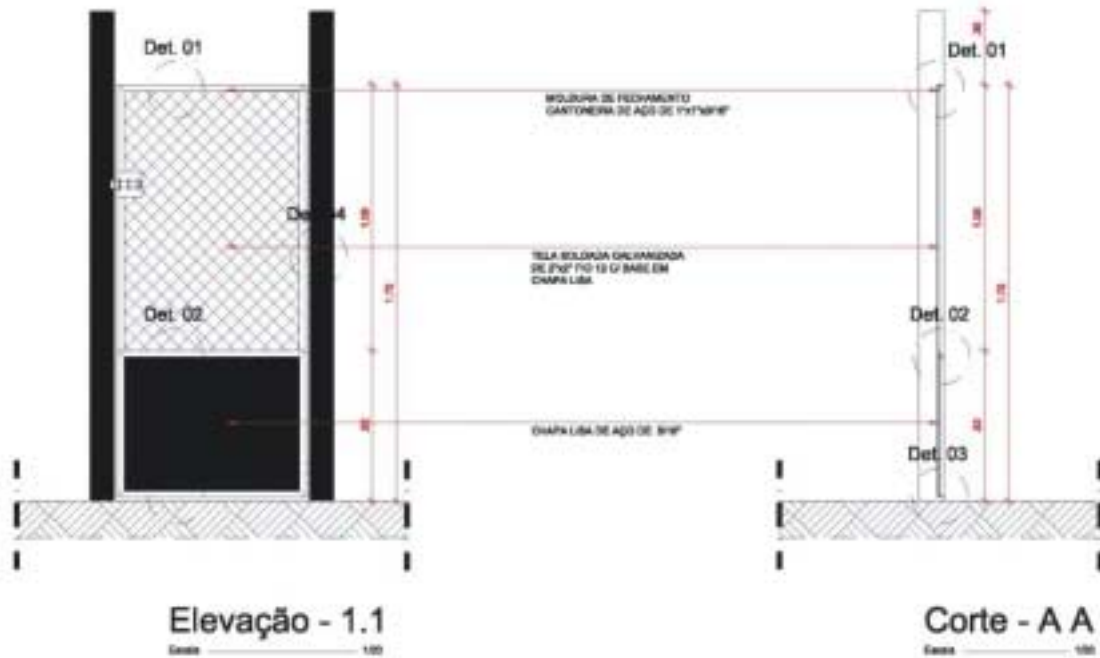
ANEXO 5 - Portão de Acesso do Poço

Def. 02 Portão de Acesso - Poço
Escala: 1/50
