PROJETO REVITALIZAÇÃO E INSTALAÇÃO DE SISTEMAS SIMPLIFICADOS DE ABASTECIMENTO NO NORDESTE

RELATÓRIO SINTETIZADO

IMPLANTAÇÃO DE SISTEMA SIMPLIFICADO DE ABASTECIMENTO DE ÁGUA NA COMUNIDADE SÍTIO ESCONDIDO

MUNICÍPIO DE TARRAFAS - CE

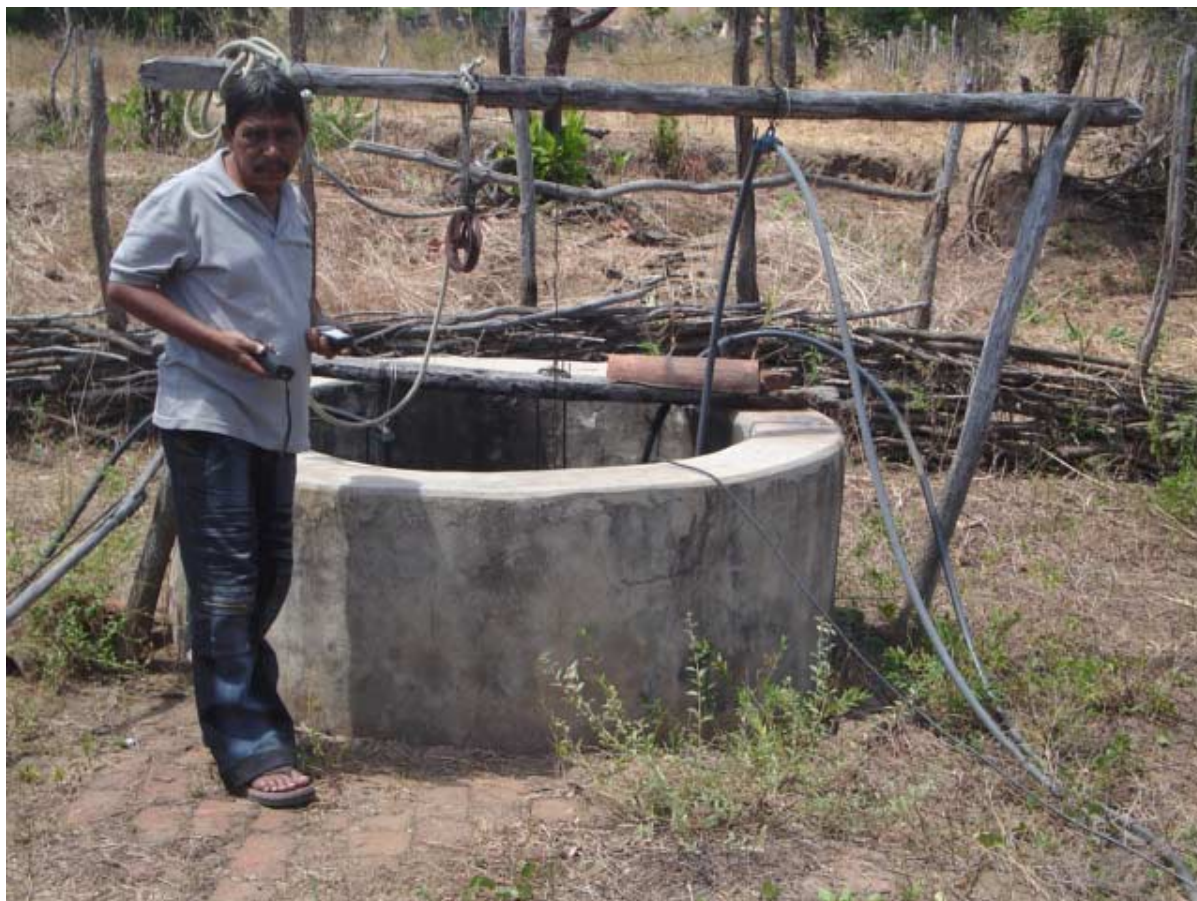
Foto 5.1 - Diagnóstico técnico do poço do Sítio Escondido

As atividades de campo foram iniciadas com uma visita ao poço, ainda *não cadastrado* pela CPRM, visando o diagnóstico técnico (foto 5.1).

Nesta fase o poço foi localizado, georreferenciado com o uso de equipamento GPS e executada a medição do nível estático (NE = 1,62m), por meio de um medidor elétrico de nível. Em seguida foi medida a profundidade do poço amazonas em 5,00m, diâmetro de 2,05m, e observado o acúmulo de entulhos no fundo do mesmo. Realizou-se então a coleta d'água, para verificação da turbidez, odor e medição da condutividade elétrica.

As características foram avaliadas in loco, mostrando os seguintes resultados: água límpida, inodora e potável, com condutividade elétrica de 713 $\mu\text{S}/\text{cm}$. A partir destes resultados, o poço foi programado para definição da capacidade de produção.

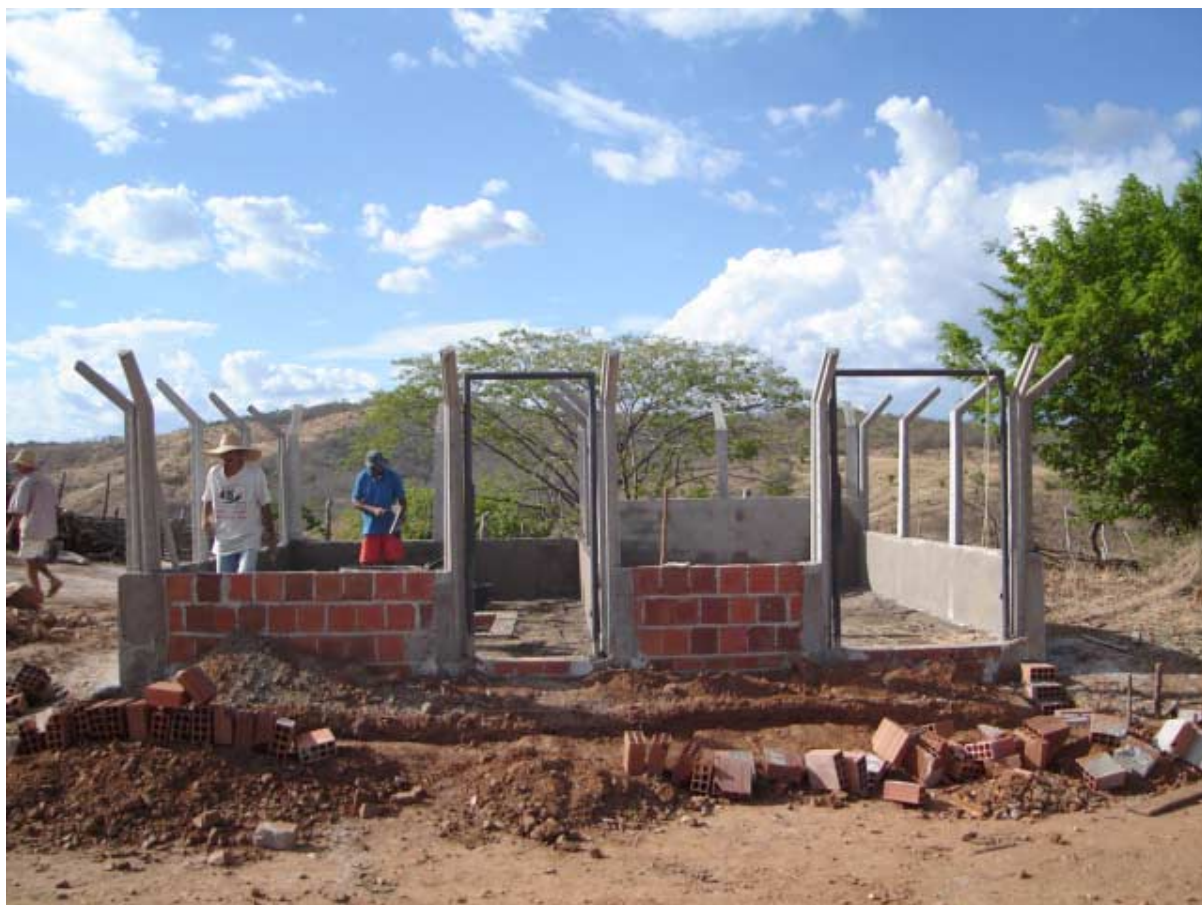
Foto 7.1 - Fase construtiva inicial do SSA Sítio Escondido

A construção deste SSA seguiu o modelo alternativo previsto, sendo constituído de dois subsistemas: um no local do poço (foto 7.1) com área de 9m² (3,0m x 3,0m), e outro distante 300 m e mais próximo aos domicílios, ocupando uma área de 27m² (6,0m x 4,5m), dividido em duas áreas distintas: a área do chafariz, de livre acesso aos usuários; e a de instalação da caixa d'água, que como a área do poço, é restrita às pessoas responsáveis pela operação e manutenção do sistema. Estas áreas são separadas por cerca e possuem portões de acesso independentes (vide plantas, baixa e de detalhe, anexo 5).

Como medida de proteção do aquífero e do poço amazonas, construiu-se ao redor do poço, no nível do solo, um revestimento em alvenaria, tipo calçada, com largura de 1 metro. Para proteção da boca do poço com diâmetro de 2,05 m, foi construída, sobre a parede do poço, a 1 metro do solo, uma tampa em alvenaria, constituída de nervuras e lajotas, e coberta por concreto, apresentando duas aberturas: uma para a tubulação edutora; e outra com dimensões 40cm x 50cm, objetivando a limpeza do poço ou eventual captação manual de água, mantida fechada com chapa de ferro, dotada de dobradiças e cadeado.

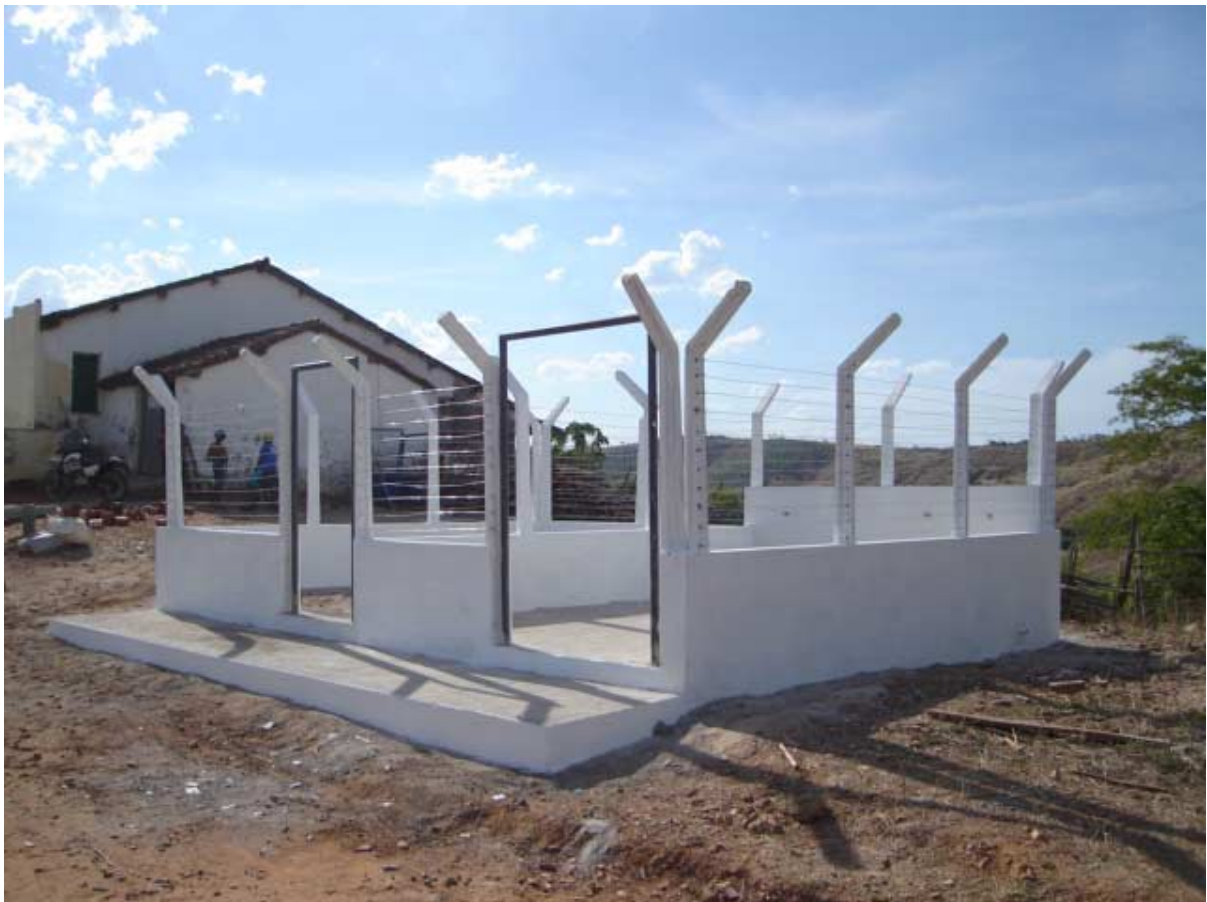
Foto 7.2 - Aspecto da construção SSA Sítio Escondido

As estacas foram interligadas por uma mureta de alvenaria com 0,60 m de altura. A partir daí, 13 fios de arame liso, galvanizado, diâmetro 4mm, com espaçamento de 10 cm em média até o início da inclinação das estacas e 20 cm na parte inclinada, fecham a parte superior. As estacas e as muretas foram pintadas com cal branca. A parede frontal do chafariz tem 1 m de altura, revestida com azulejos de cor branca, garantindo a impermeabilização e a higiene, sendo margeada por calçada em alvenaria com a largura de 1 m (foto 7.2).

Os portões foram construídos com chapas galvanizadas até uma altura de 0,60 m e tela de arames galvanizados de 6 mm, com malha de 2", sendo fixados a estacas pré-moldadas, para acesso às instalações do poço, caixa d'água e chafariz. A pintura foi feita com esmalte sintético, na cor azul del rey

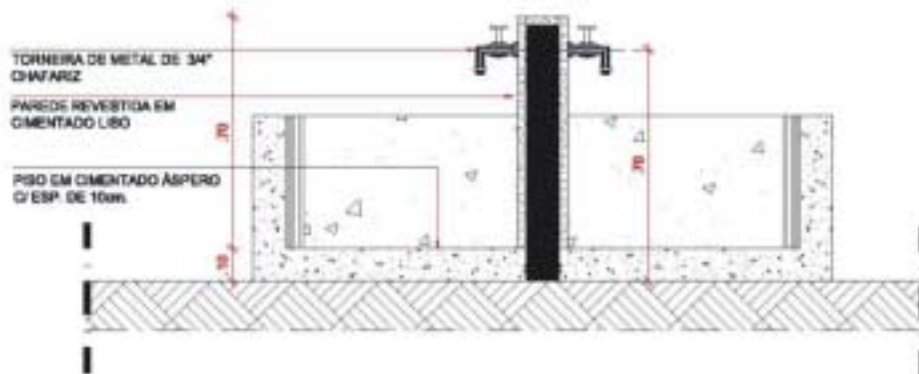
Det. 01 Bebedouro
Escala - 1/20

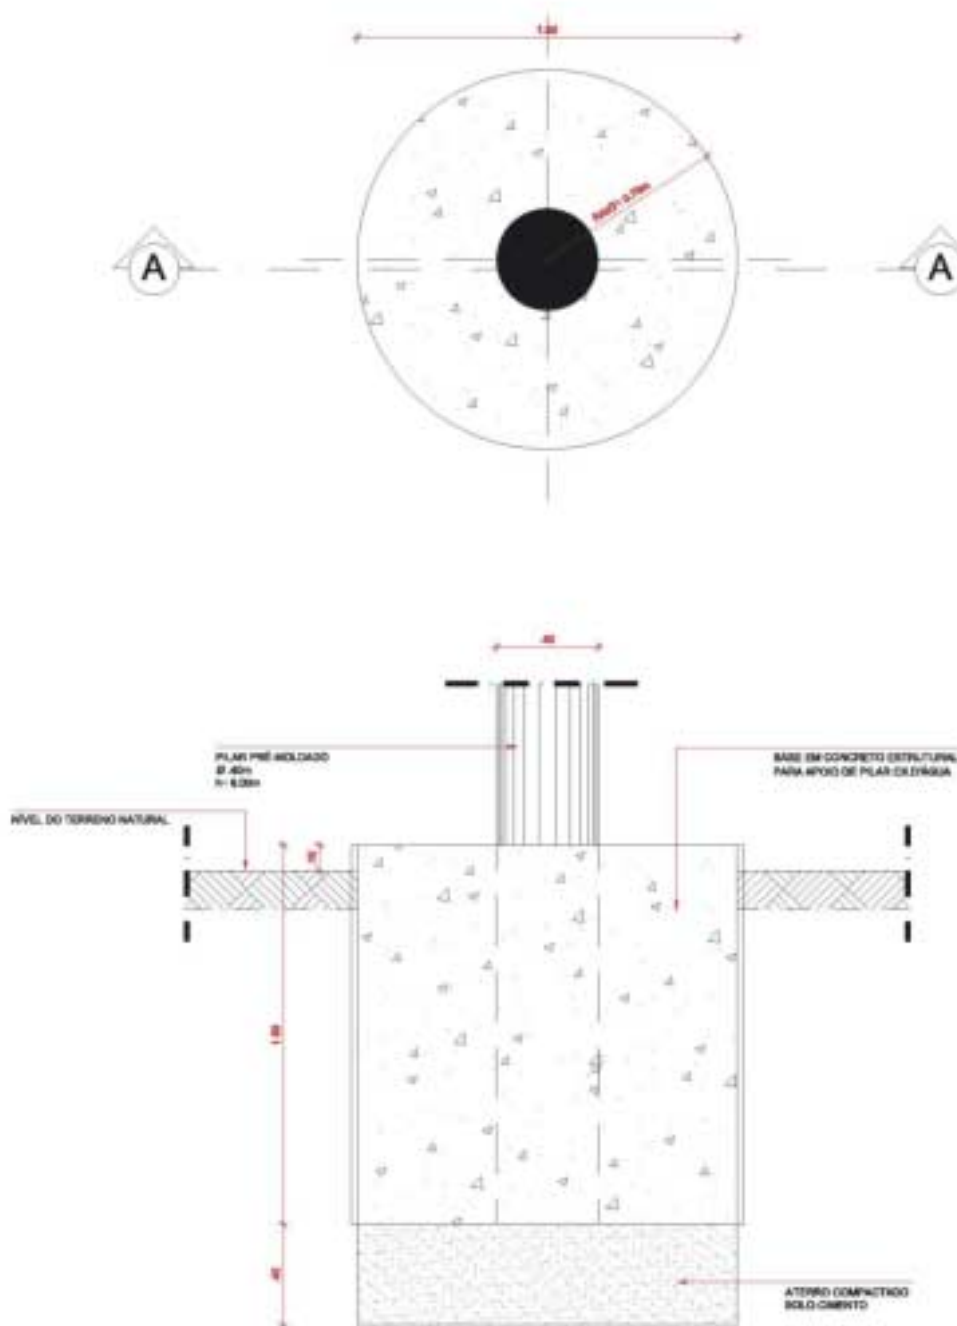
ANEXO 5 - Planta de Detalhe nº 04

Det. 04 Base para Reservatório Assentado
Escala: 1:30

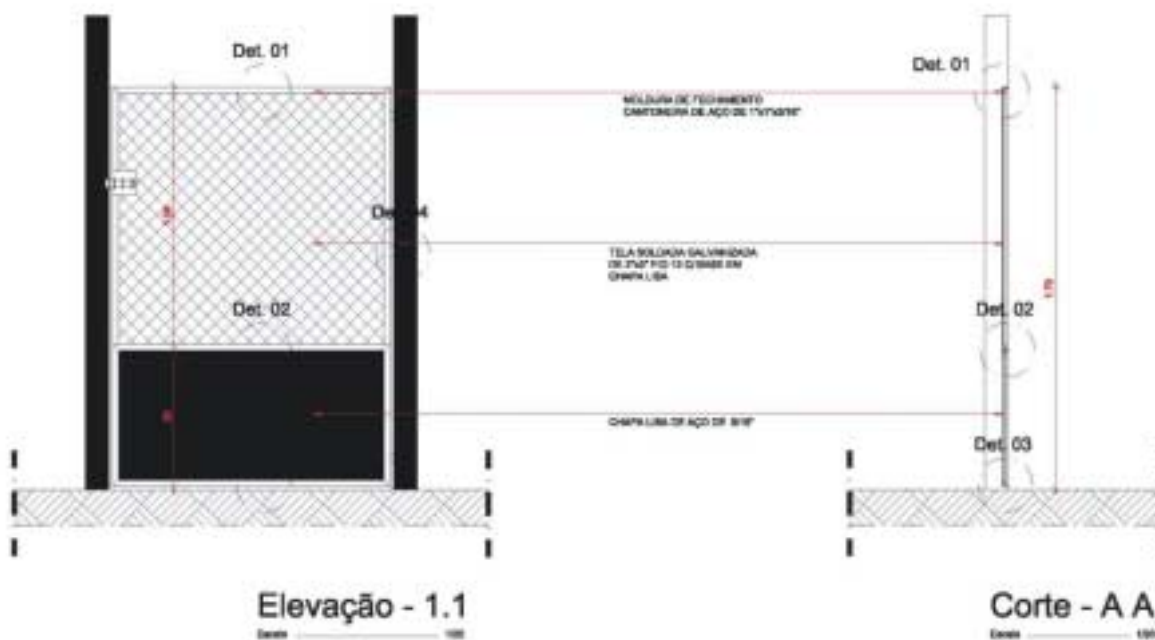
ANEXO 5 - Portão de Acesso do Chafariz

Det. 01 Portão de Acesso - Chafariz
Escala: 1:50

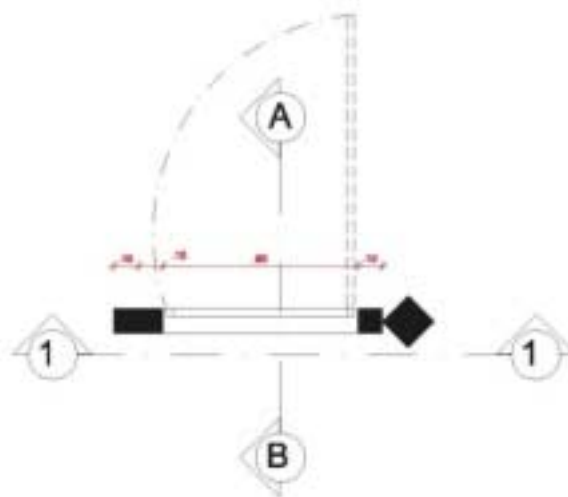
ANEXO 5 - Portão de Acesso do Poço

Def. 02 Portão de Acesso - Poço
Escala: 1/50
